土砂災害警戒区域等の指定の告示に係る図書(様式1)

土砂災害警戒区域・土砂災害特別警戒区域
位置図

妙楽寺25

千葉県長生郡睦沢町妙楽寺

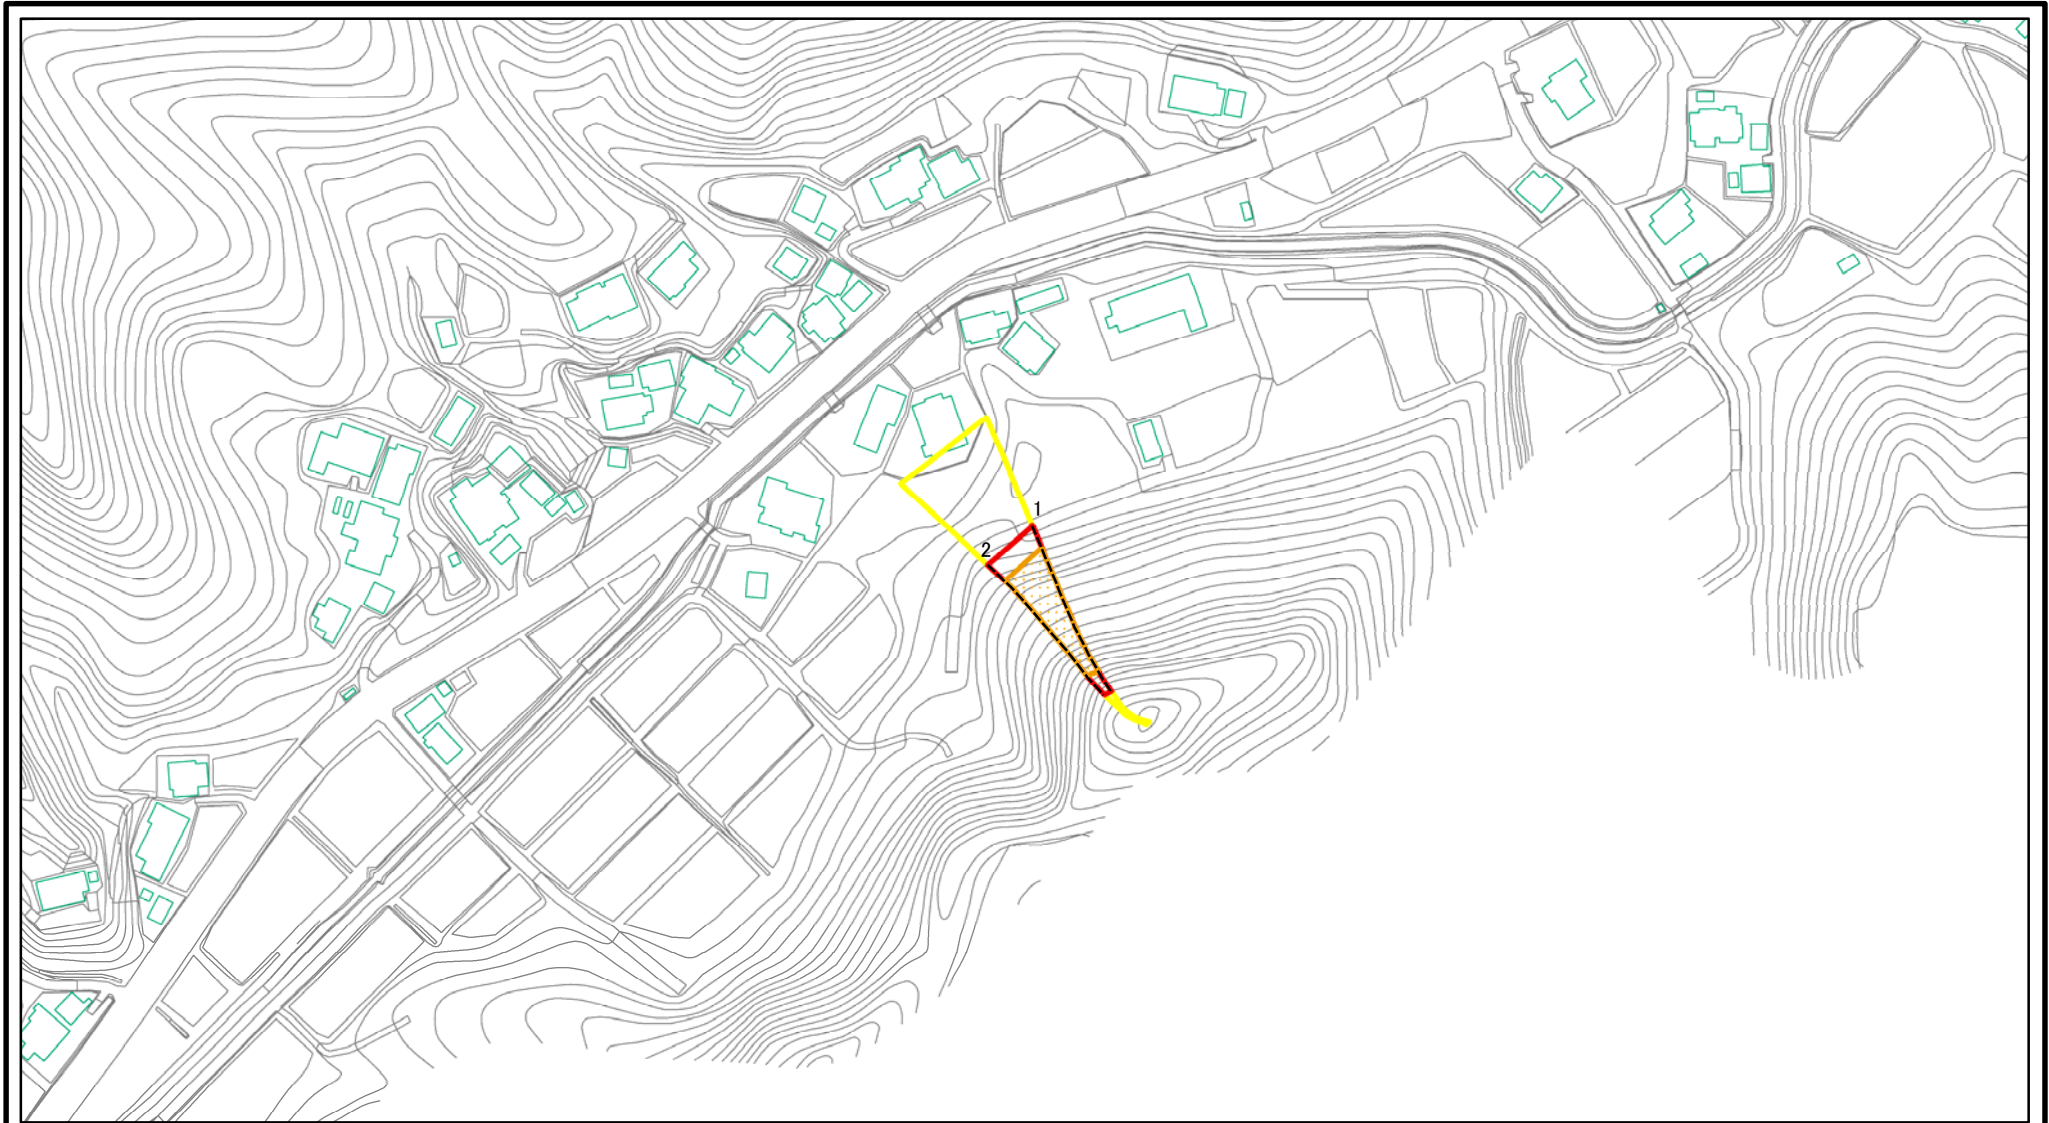
土砂災害警戒区域等の指定の告示に係る図書(様式2)

様式2(急) 土砂災害警戒区域・土砂災害特別警戒区域 区域図	土砂災害防止法施行令第二条の基準に該当する区域		N 縮尺 1:2,500	自然現象の種類	急傾斜地の崩壊	箇所番号	II-120106
	土砂災害防止法施行令第三条の基準に該当する区域			告示番号	千葉県告示第427号 千葉県告示第428号	箇所名	妙楽寺25
	土砂等の(移動)高さが1m以下の場合、土砂等の移動による力が100kN/mを超える区域		告示年月日	平成26年 6月 13日	所在地	千葉県長生郡睦沢町妙楽寺	
	土砂等の堆積の高さが3mを超える区域

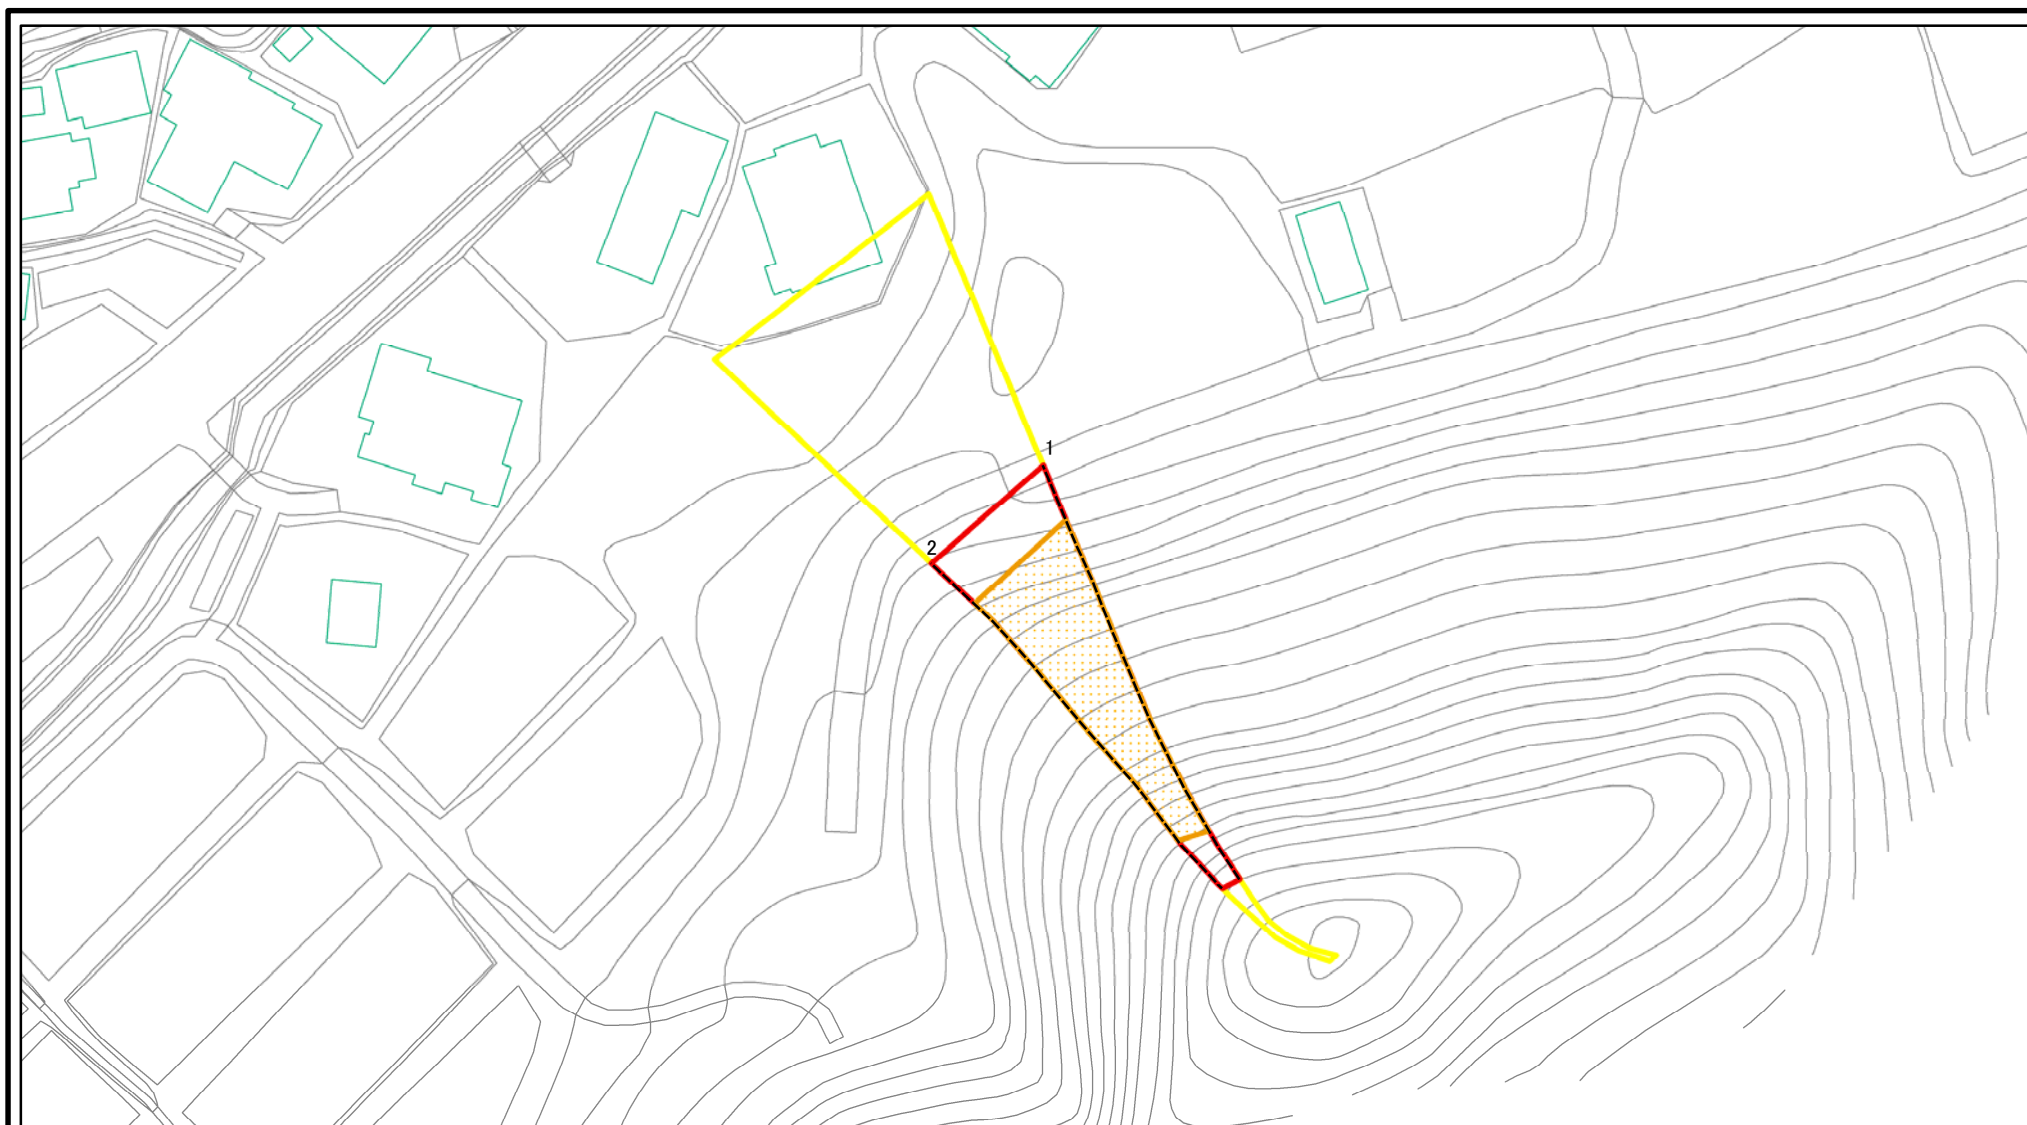
土砂災害警戒区域等の指定の告示に係る図書(様式2)参考図

様式2(急) 土砂災害警戒区域・土砂災害特別警戒区域 区域図(参考図)	土砂災害防止法施行令第二条の基準に該当する区域		N 縮尺 1:1,000	自然現象の種類	急傾斜地の崩壊	箇所番号	II-120106
	土砂災害防止法施行令第三条の基準に該当する区域			告示番号	千葉県告示第427号 千葉県告示第428号	箇所名	妙楽寺25
	土砂等の(移動)高さが1m以下の場合、土砂等の移動による力が100kN/m ² を超える区域		告示年月日	平成26年 6月13日	所在地	千葉県長生郡睦沢町妙楽寺	
	土砂等の堆積の高さが3mを超える区域						
それ以外の区域

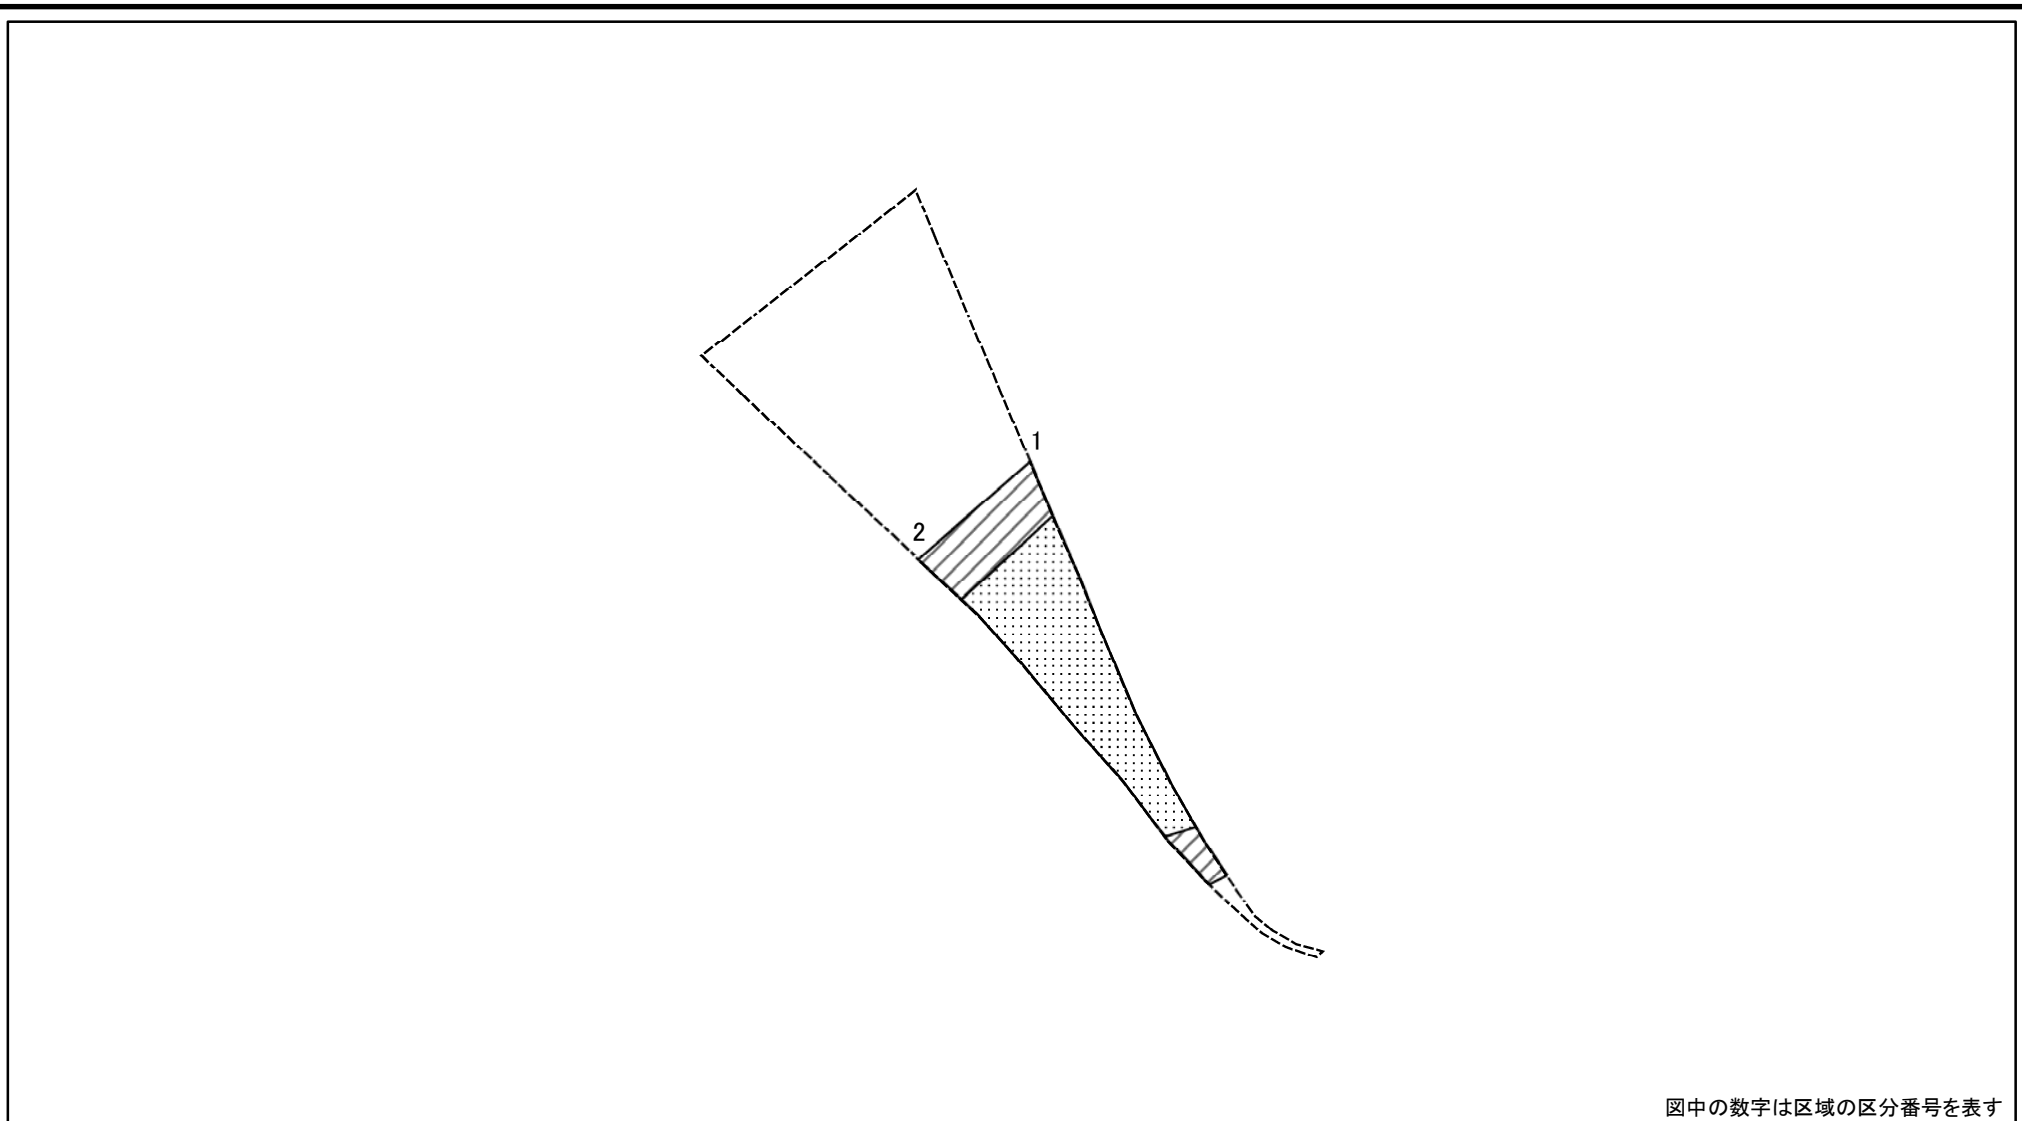
土砂災害警戒区域等の指定の告示に係る図書(様式2-1)

図中の数字は区域の区分番号を表す

様式2-1(急) 土砂災害特別警戒区域の区域区分図 (急傾斜地の崩壊に伴う土石などの移動により 建築物の地上部に作用すると想定される力) <力区分:移動>	土砂災害防止法施行令第二条の基準に該当する区域			N 縮尺 1:1,000	自然現象の種類	急傾斜地の崩壊	箇所番号	II-120106
	土砂災害防止法 施行令第三条の 基準に該当する 区域	土石等の(移動)高さが1m以下の場合、 土石等の移動による力が100kN/mを超える区域			告示番号	千葉県告示第427号 千葉県告示第428号	箇所名	妙楽寺25
		それ以外の区域			告示年月日	平成26年 6月13日	所在地	千葉県長生郡睦沢町妙楽寺

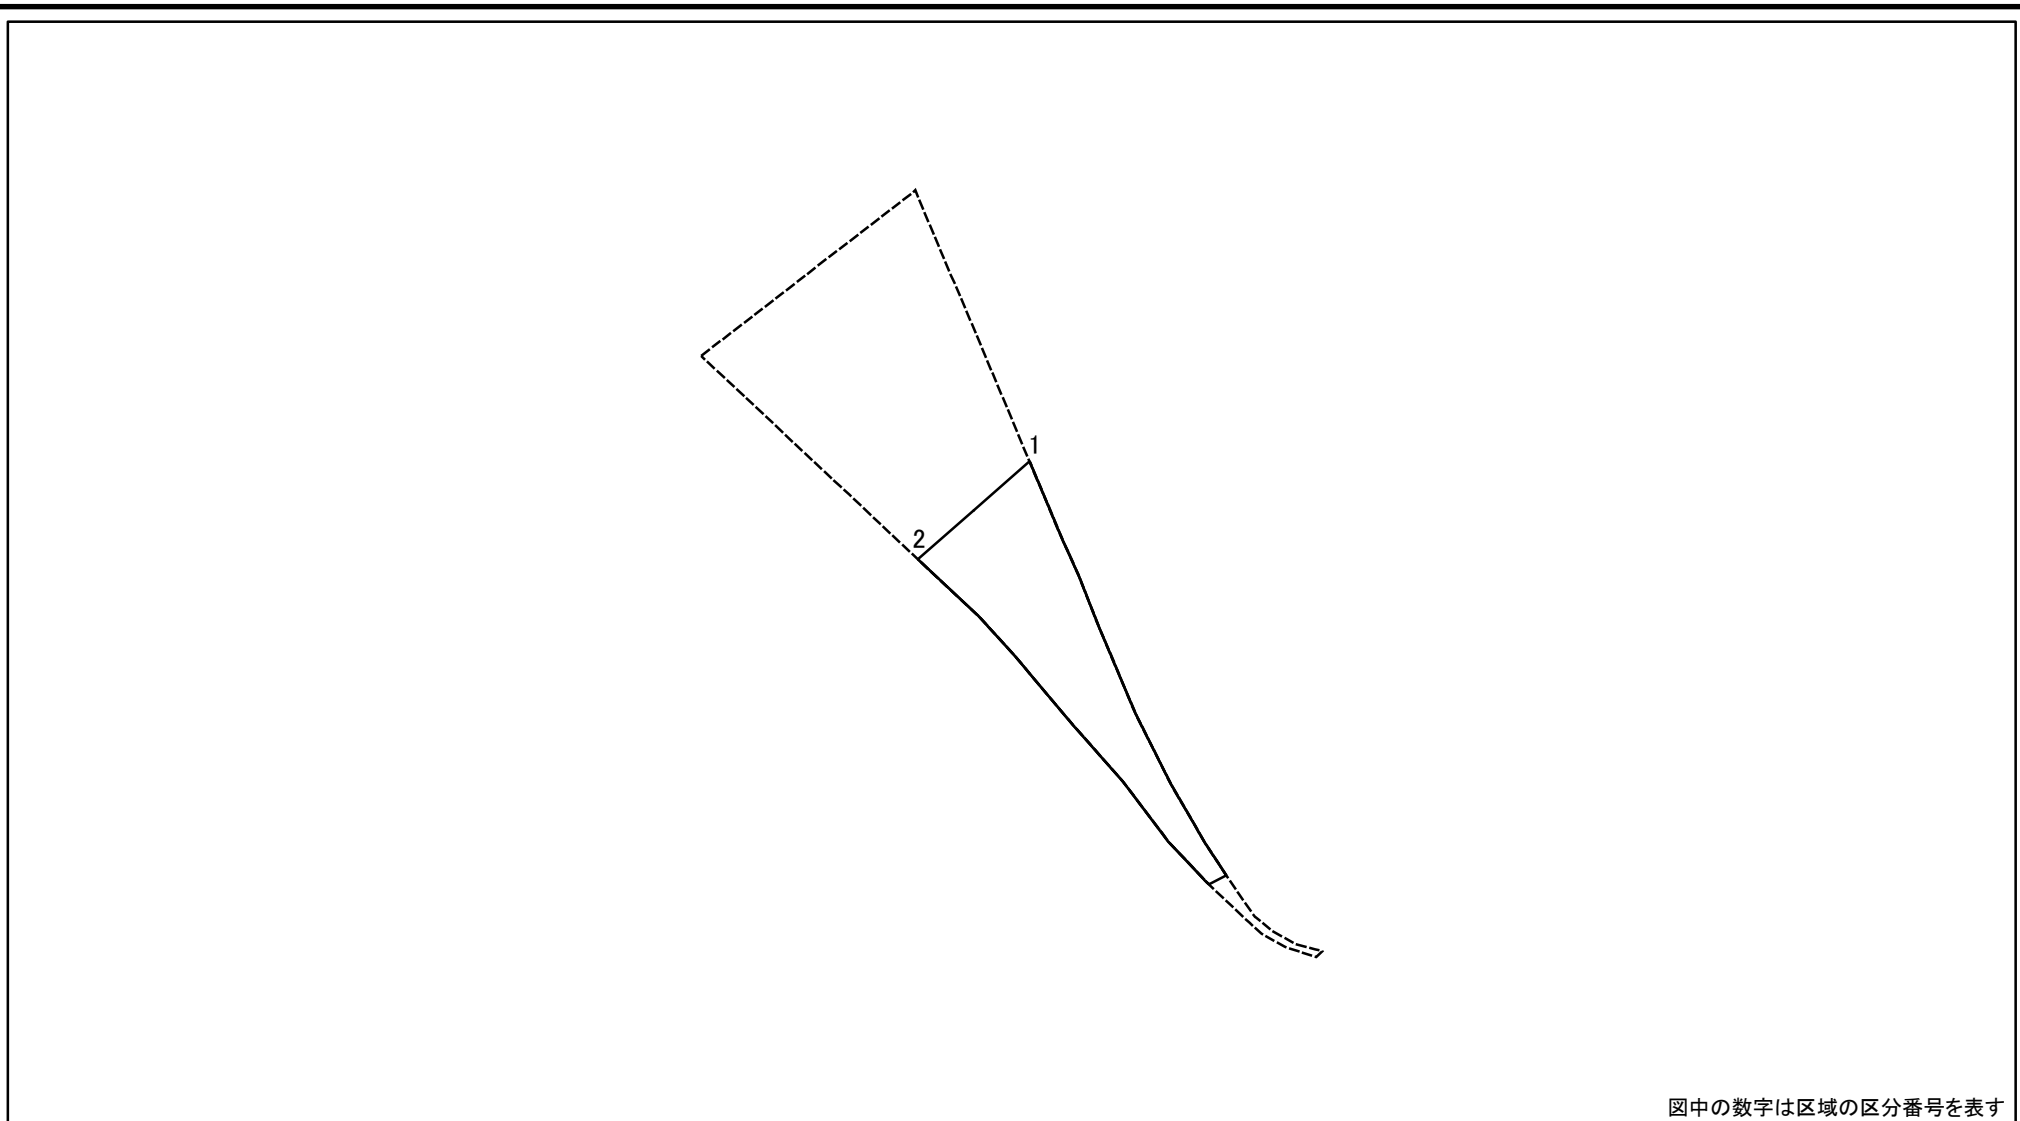
土砂災害警戒区域等の指定の告示に係る図書(様式2-2)

様式2-2(急) 土砂災害特別警戒区域の区域区分図 (急傾斜地の崩壊に伴う土石などの堆積により 建築物の地上部に作用すると想定される力) <力区分:堆積>	土砂災害防止法施行令第二条の基準に該当する区域			N 縮尺 1:1,000	自然現象の種類	急傾斜地の崩壊	箇所番号	II-120106
	土砂災害防止法施行令第三条の基準に該当する区域	土石等の堆積の高さが3mを超える区域			告示番号	千葉県告示第427号 千葉県告示第428号	箇所名	妙楽寺25
		それ以外の区域		告示年月日	平成26年 6月13日	所在地	千葉県長生郡睦沢町妙楽寺
