土砂災害警戒区域等の指定の告示に係る図書(様式1)

自然現象の種類	急傾斜地の崩壊
箇所番号	Ⅱ-120108
箇所名	妙楽寺27
所在地	千葉県長生郡睦沢町妙楽寺

様式2(急)
土砂災害警戒区域・土砂災害特別警戒区域
区域図

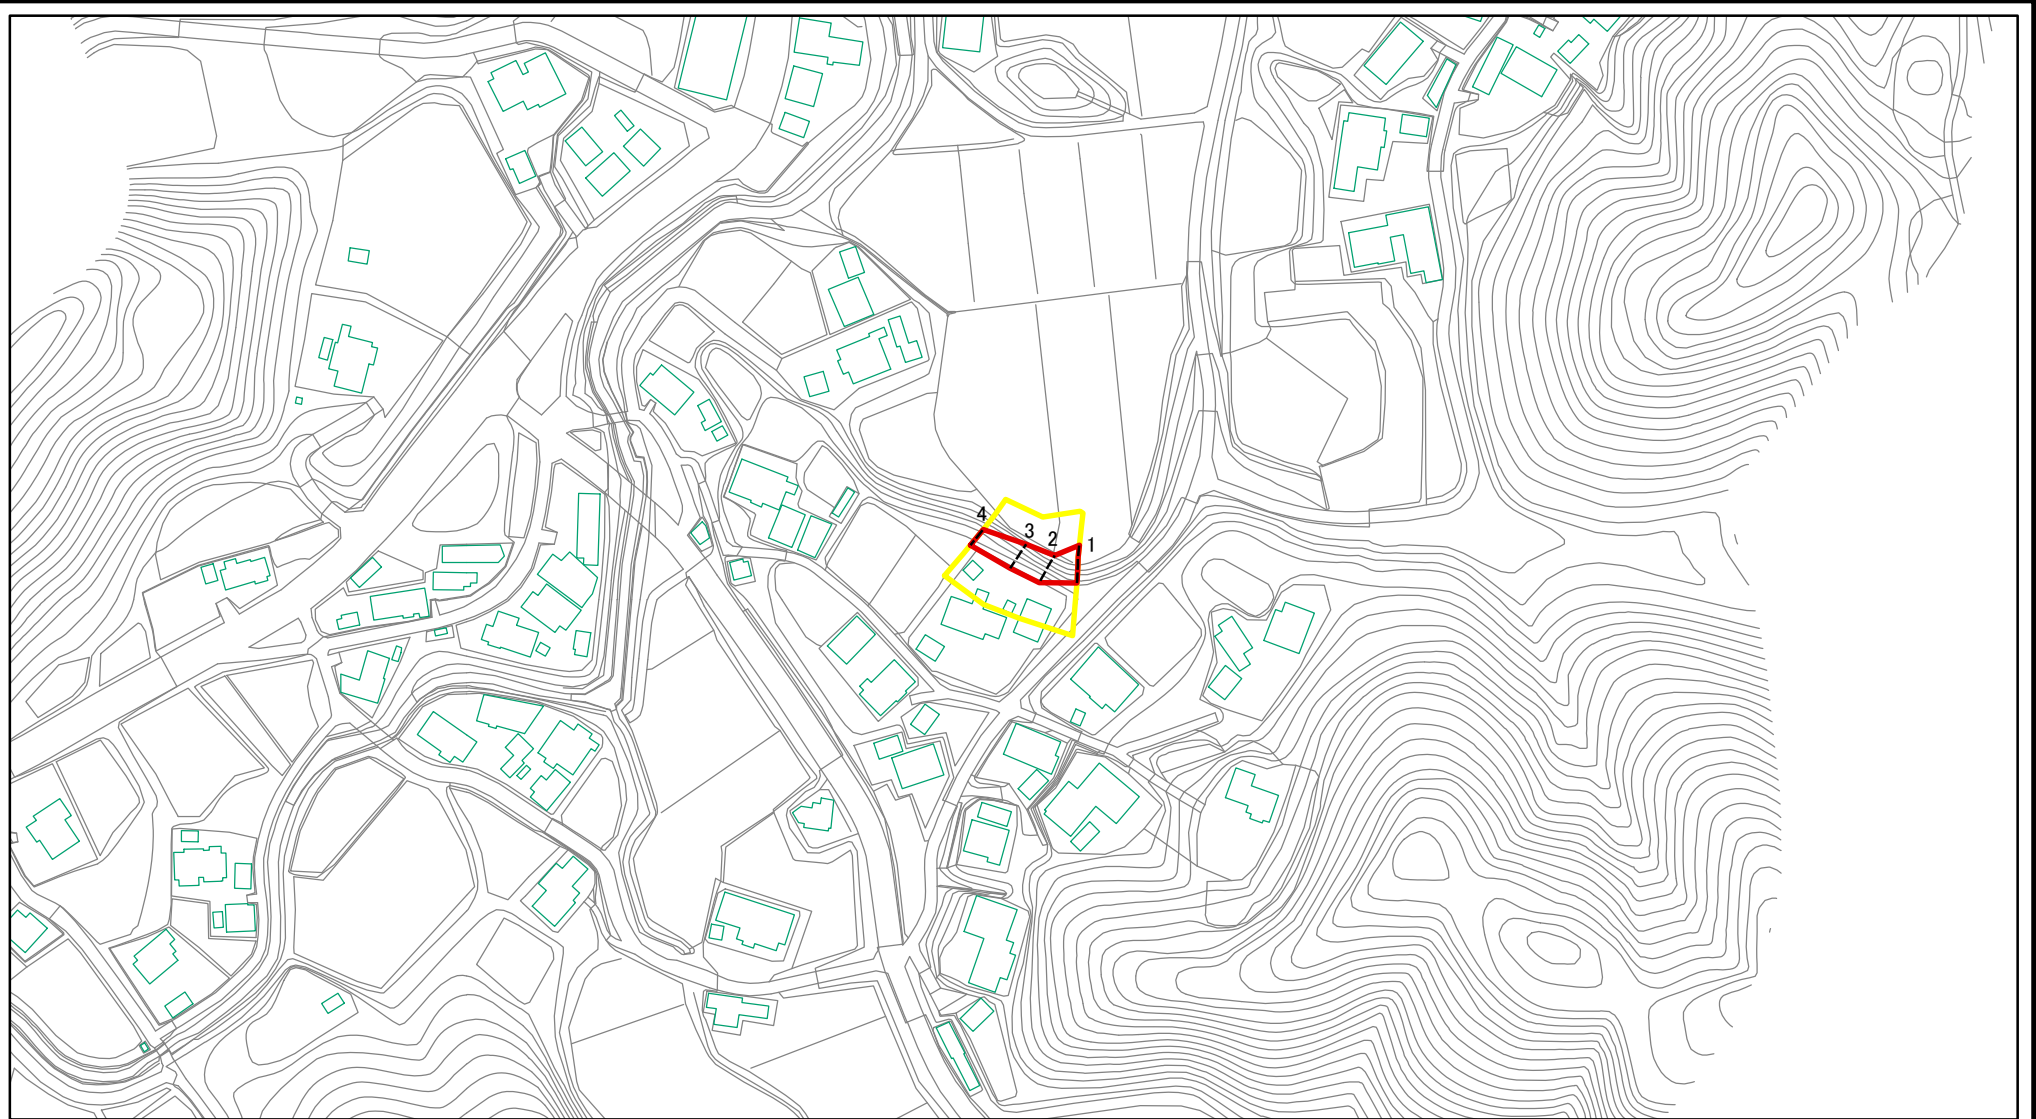
土砂災害防止法施行令第二条の基準に該当する区域	
土砂災害防止法施行令第三条の基準に該当する区域	
それ以外の区域

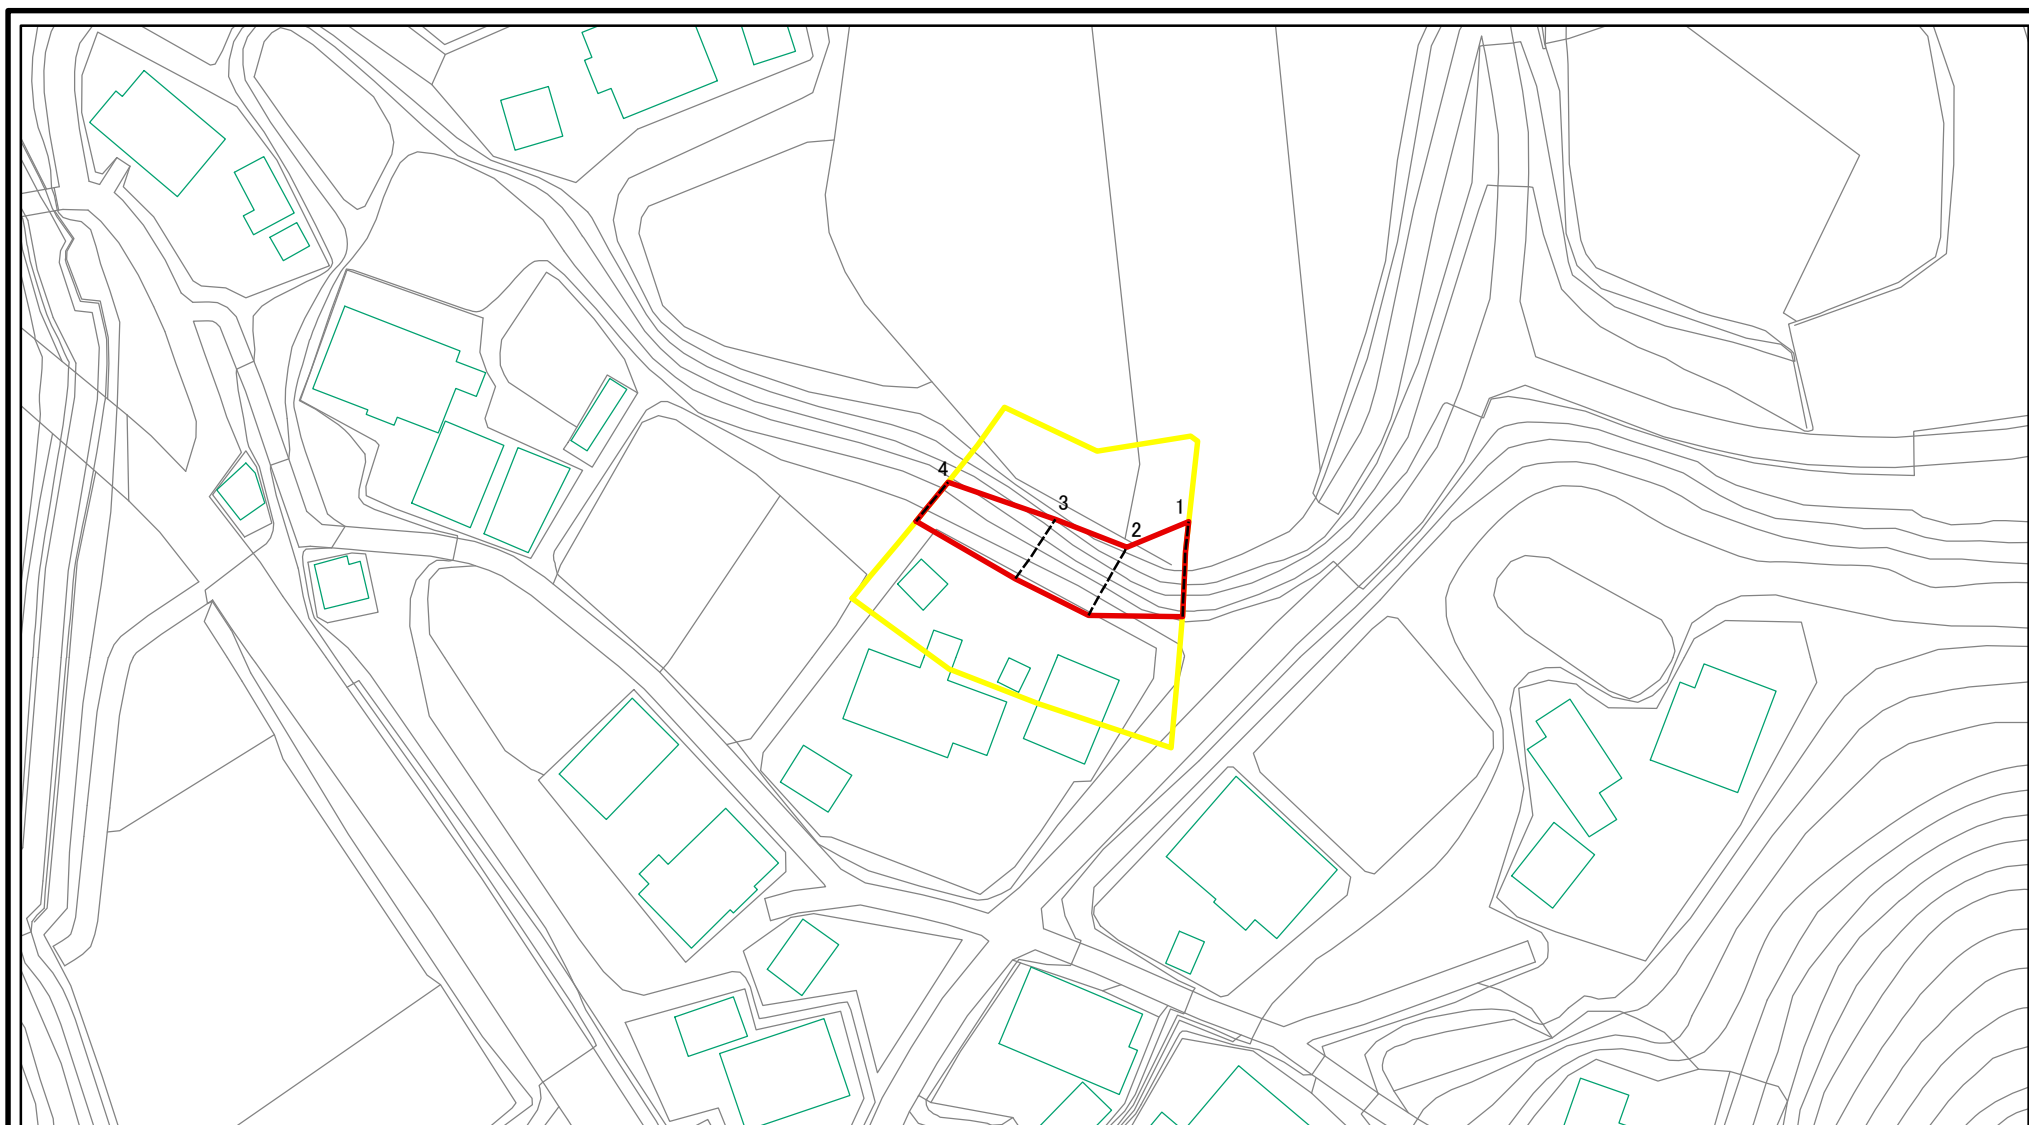
様式2(急)
土砂災害警戒区域・土砂災害特別警戒区域
区域図(参考図)

土砂災害防止法施行令第二条の基準に該当する区域	
土砂災害防止法施行令第三条の基準に該当する区域	
土砂等の(移動)高さが1m以下の場合、土砂等の移動による力が100kN/m ² を超える区域	
土砂等の堆積の高さが3mを超える区域	
それ以外の区域

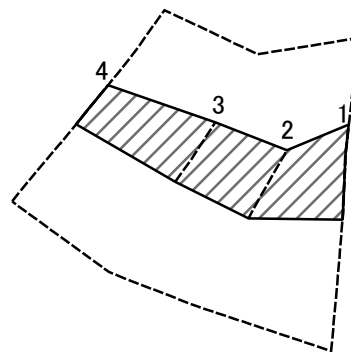
様式2-1(急)
土砂災害特別警戒区域の区域区分図
(急傾斜地の崩壊に伴う土石などの移動により
建築物の地上部に作用すると想定される力)
<力区分:移動>

図中の数字は区域の区分番号を表す

土砂災害防止法施行令第二条の基準に該当する区域	
土砂災害防止法施行令第三条の基準に該当する区域	
それ以外の区域

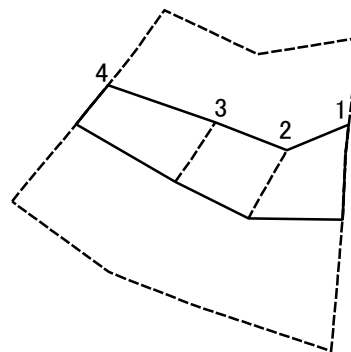
図中の数字は区域の区分番号を表す

様式2-2(急) 土砂災害特別警戒区域の区域区分図 (急傾斜地の崩壊に伴う土石などの堆積により 建築物の地上部に作用すると想定される力) <力区分:堆積>	土砂災害防止法施行令第二条の基準に該当する区域			N 縮尺 1:1,000	自然現象の種類	急傾斜地の崩壊	箇所番号	II-120108
	土砂災害防止法施行令第三条の基準に該当する区域	土石等の堆積の高さが3mを超える区域			告示番号	千葉県告示第427号 千葉県告示第428号	箇所名	妙楽寺27
		それ以外の区域			告示年月日	平成26年 6月13日	所在地	千葉県長生郡睦沢町妙楽寺
