土砂災害警戒区域等の指定の告示に係る図書(様式1)

土砂災害警戒区域・土砂災害特別警戒区域
位置図

妙楽寺30

千葉県長生郡睦沢町妙楽寺

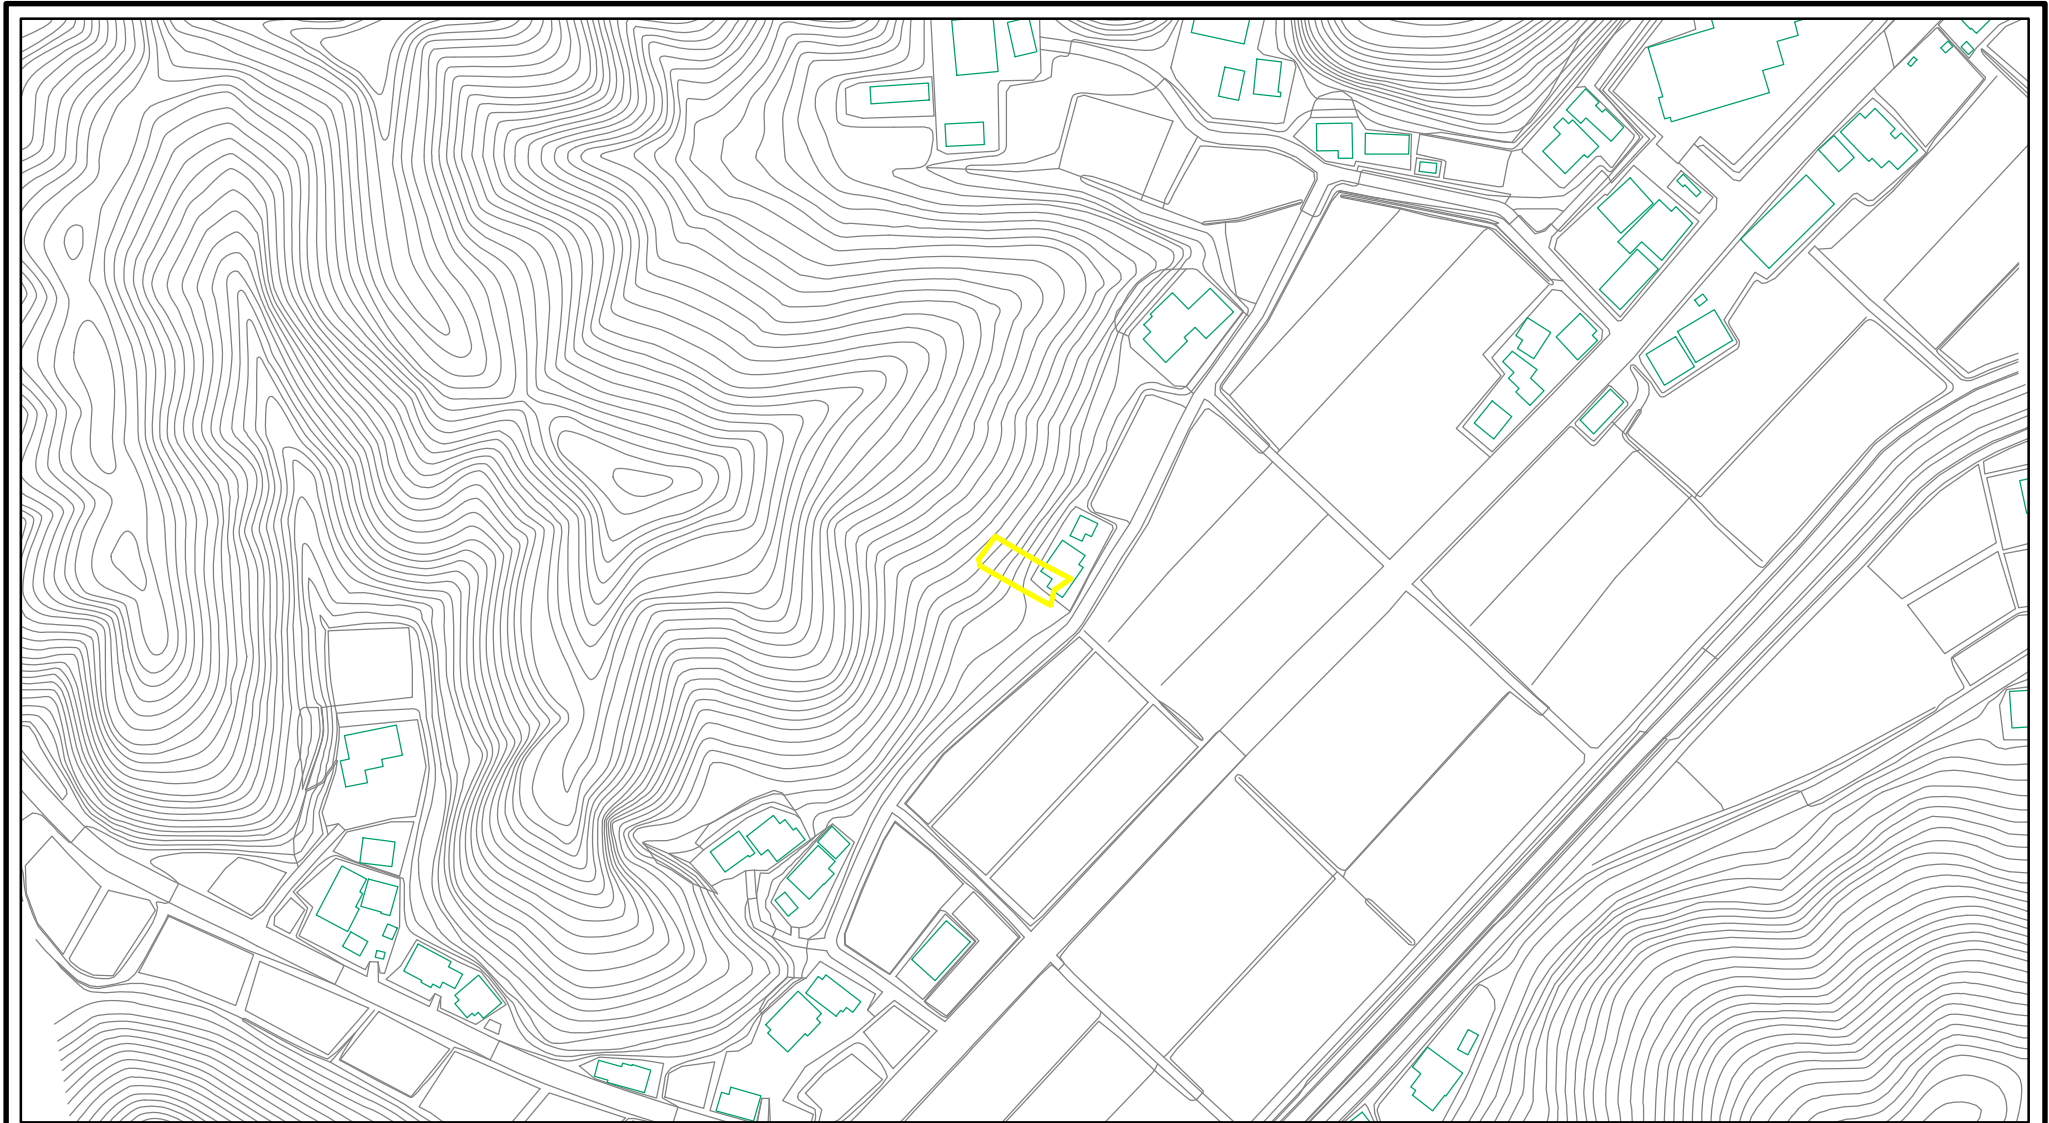
土砂災害警戒区域等の指定の告示に係る図書(様式2)

様式2(急) 土砂災害警戒区域・土砂災害特別警戒区域 区域図	土砂災害防止法施行令第二条の基準に該当する区域

N 縮尺 1:2,500	自然現象の種類	急傾斜地の崩壊	箇所番号	II-120111
	土砂災害防止法施行令第三条の基準に該当する区域

告示番号	千葉県告示第427号	箇所名	妙楽寺30
	土砂等の(移動)高さが1m以下の場合、土砂等の移動による力が100kN/mを超える区域

告示年月日	平成26年 6月 13日	所在地	千葉県長生郡睦沢町妙楽寺	
	土砂等の堆積の高さが3mを超える区域

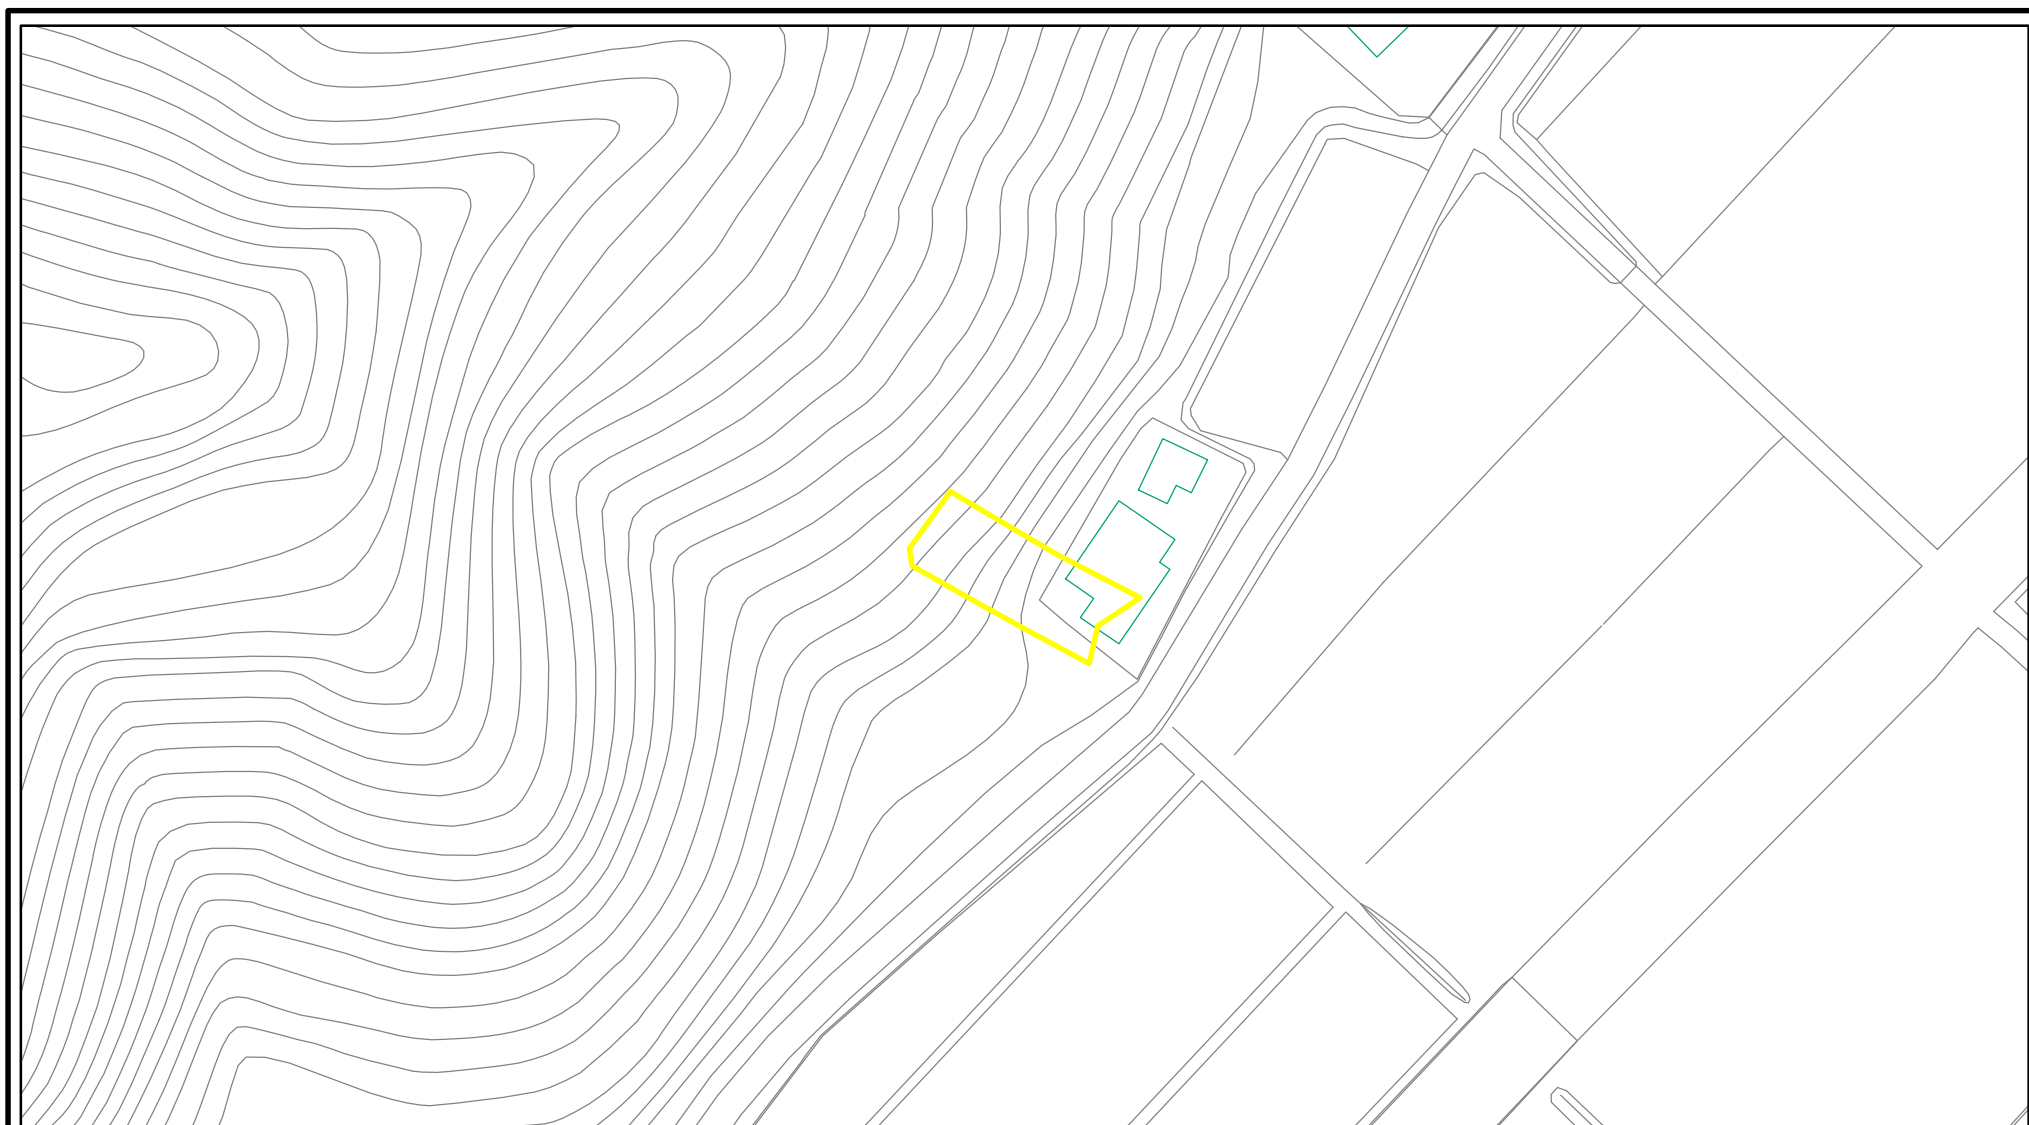
土砂災害警戒区域等の指定の告示に係る図書(様式2)参考図

土砂災害警戒区域・土砂災害特別警戒区域
区域図(参考図)

土砂災害防止法施行令第二条の基準に該当する区域

土石等の(移動)高さが1m以下の場合、
土石等の移動による力が100kN/m²を超える区域

土石等の堆積の高さが3mを超える区域
それ以外の区域

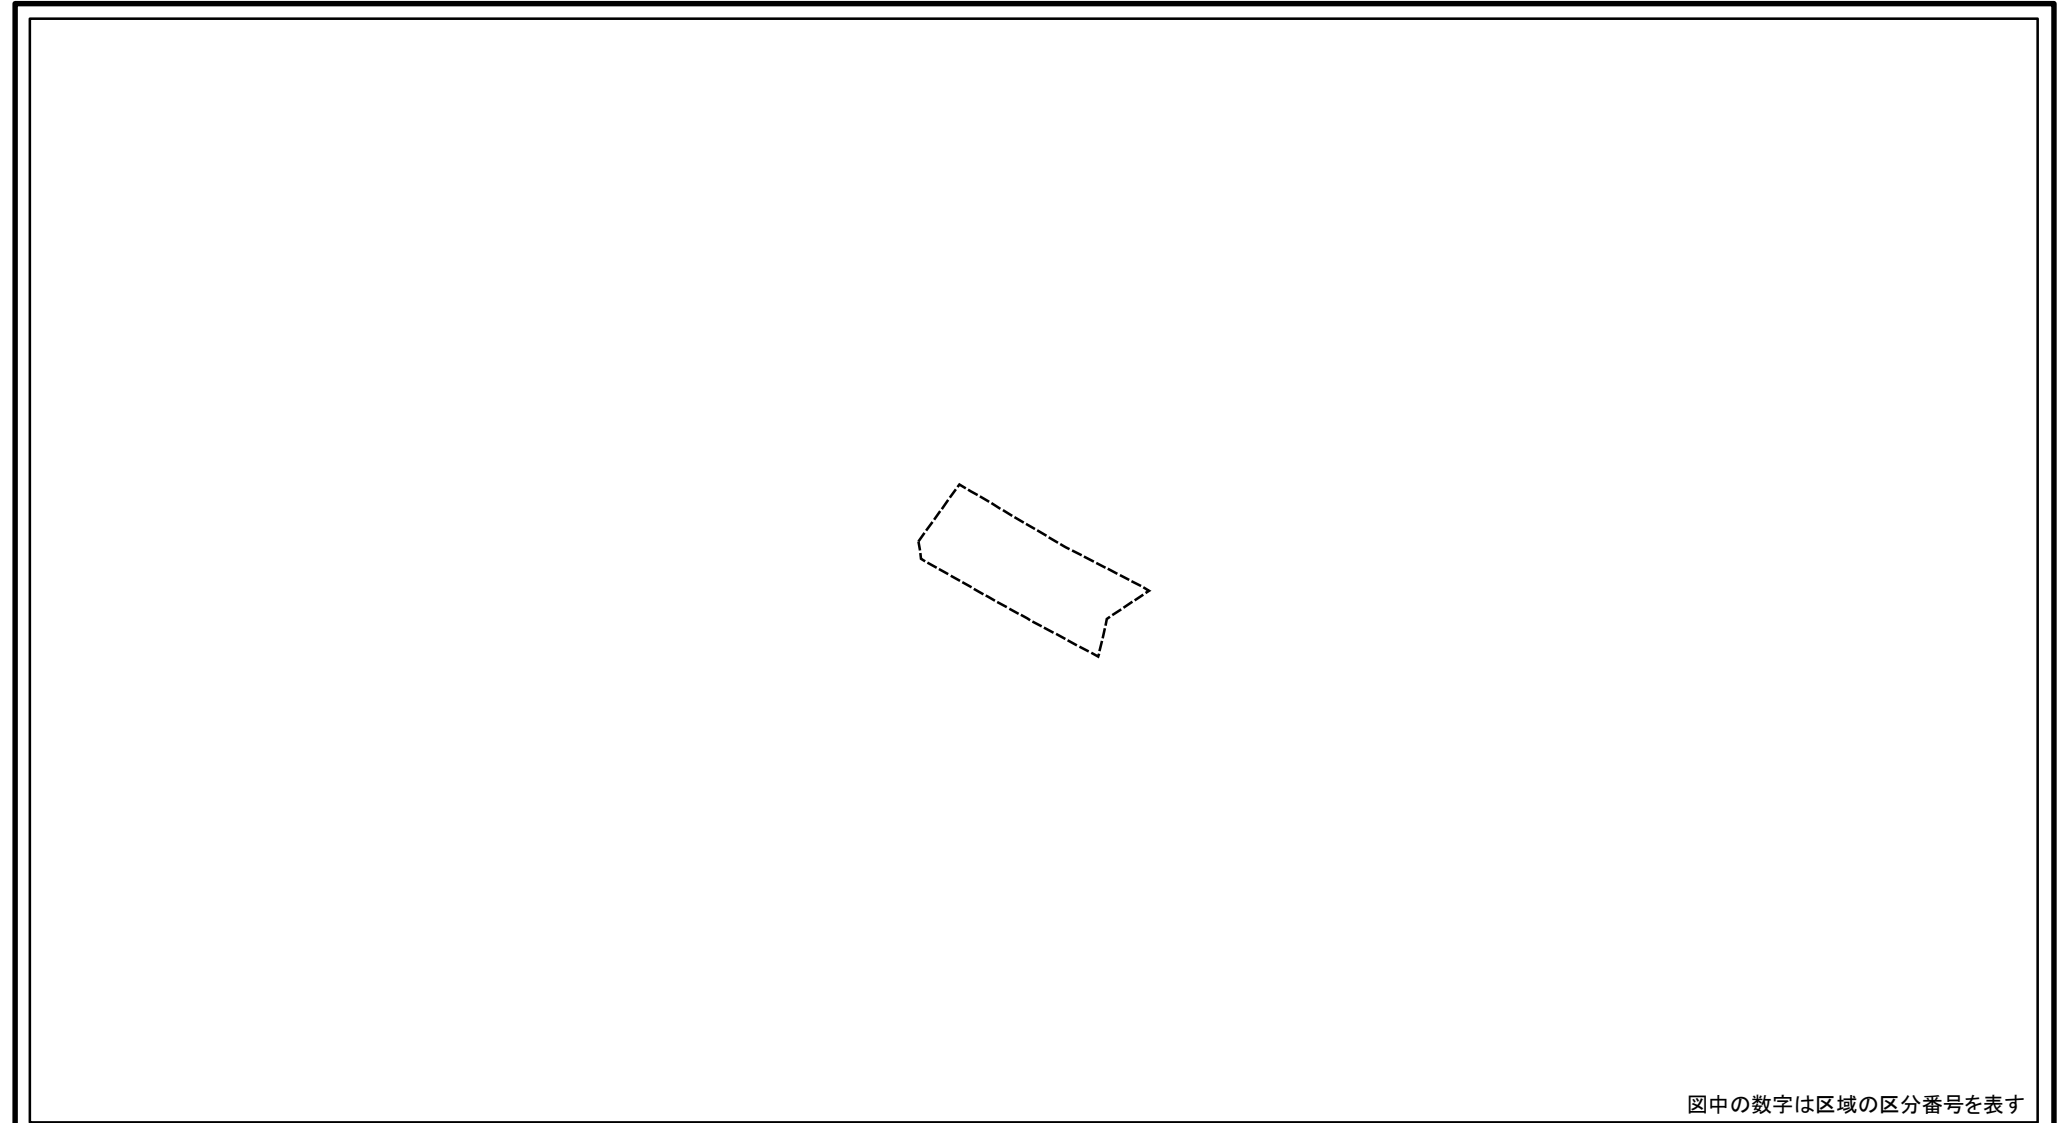
土砂災害警戒区域等の指定の告示に係る図書(様式2-1)

図中の数字は区域の区分番号を表す

様式2-1(急) 土砂災害特別警戒区域の区域区分図 (急傾斜地の崩壊に伴う土石などの移動により 建築物の地上部に作用すると想定される力) <力区分:移動>	土砂災害防止法施行令第二条の基準に該当する区域			N 縮尺 1:1,000	自然現象の種類	急傾斜地の崩壊	箇所番号	II-120111
	土砂災害防止法施行令第三条の基準に該当する区域	土石等の(移動)高さが1m以下の場合、土石等の移動による力が100kN/mを超える区域			告示番号	千葉県告示第427号	箇所名	妙楽寺30
		それ以外の区域		告示年月日	平成26年 6月13日	所在地	千葉県長生郡睦沢町妙楽寺

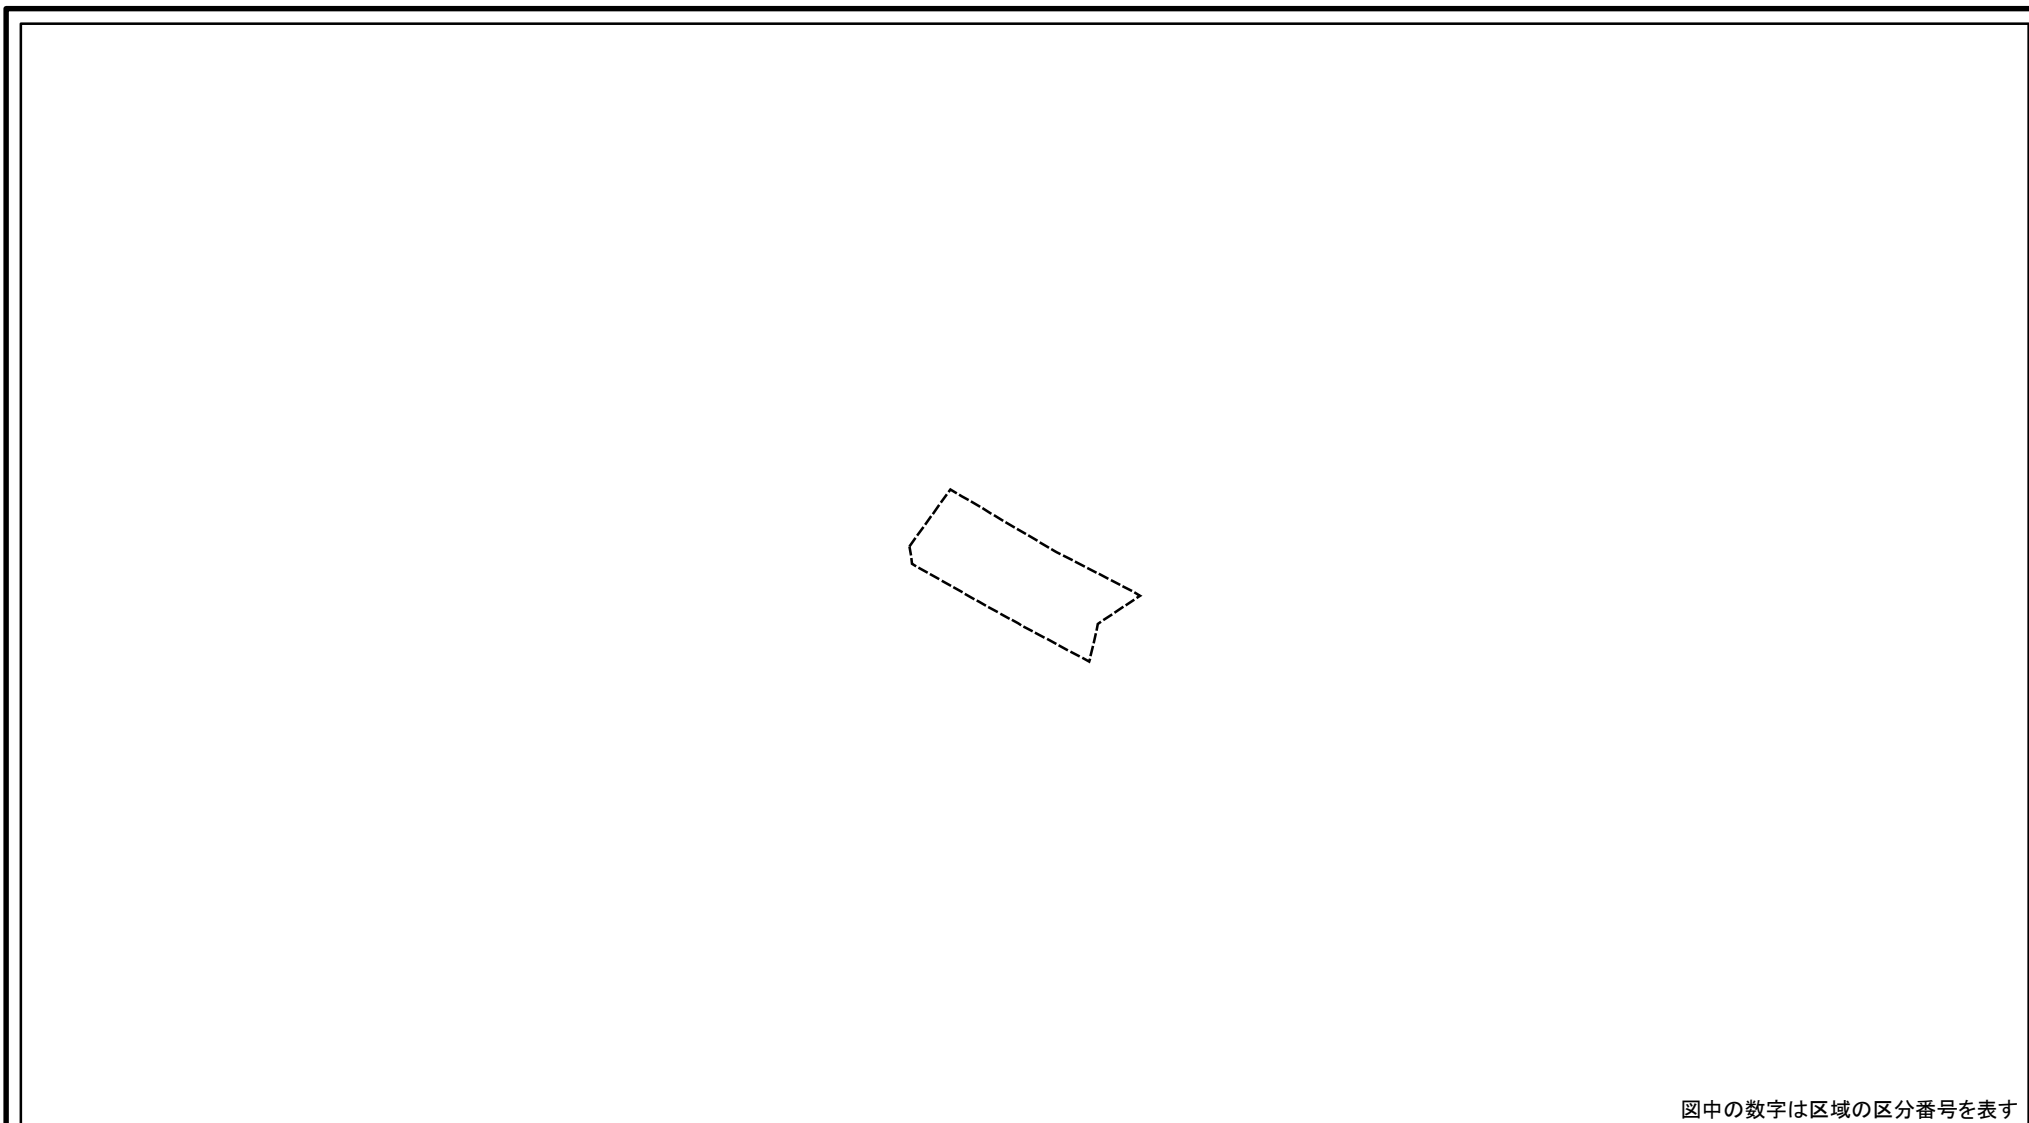
土砂災害警戒区域等の指定の告示に係る図書(様式2-2)

図中の数字は区域の区分番号を表す

様式2-2(急) 土砂災害特別警戒区域の区域区分図 (急傾斜地の崩壊に伴う土石などの堆積により 建築物の地上部に作用すると想定される力) <力区分:堆積>	土砂災害防止法施行令第二条の基準に該当する区域			N 縮尺 1:1,000	自然現象の種類	急傾斜地の崩壊	箇所番号	II-120111
	土砂災害防止法 施行令第三条の 基準に該当する 区域	土石等の堆積の高さが3mを超える区域			告示番号	千葉県告示第427号	箇所名	妙楽寺30
		それ以外の区域			告示年月日	平成26年 6月13日	所在地	千葉県長生郡睦沢町妙楽寺
