土砂災害警戒区域等の指定の告示に係る図書(様式1)

| 様式1(急) 土砂災害警戒区域・土砂災害特別警戒区域 位置図 | 自然現象の種類 | 急傾斜地の崩壊 |
| | 箇所番号 | II-3446 |
| | 箇所名 | 鴉谷12 |

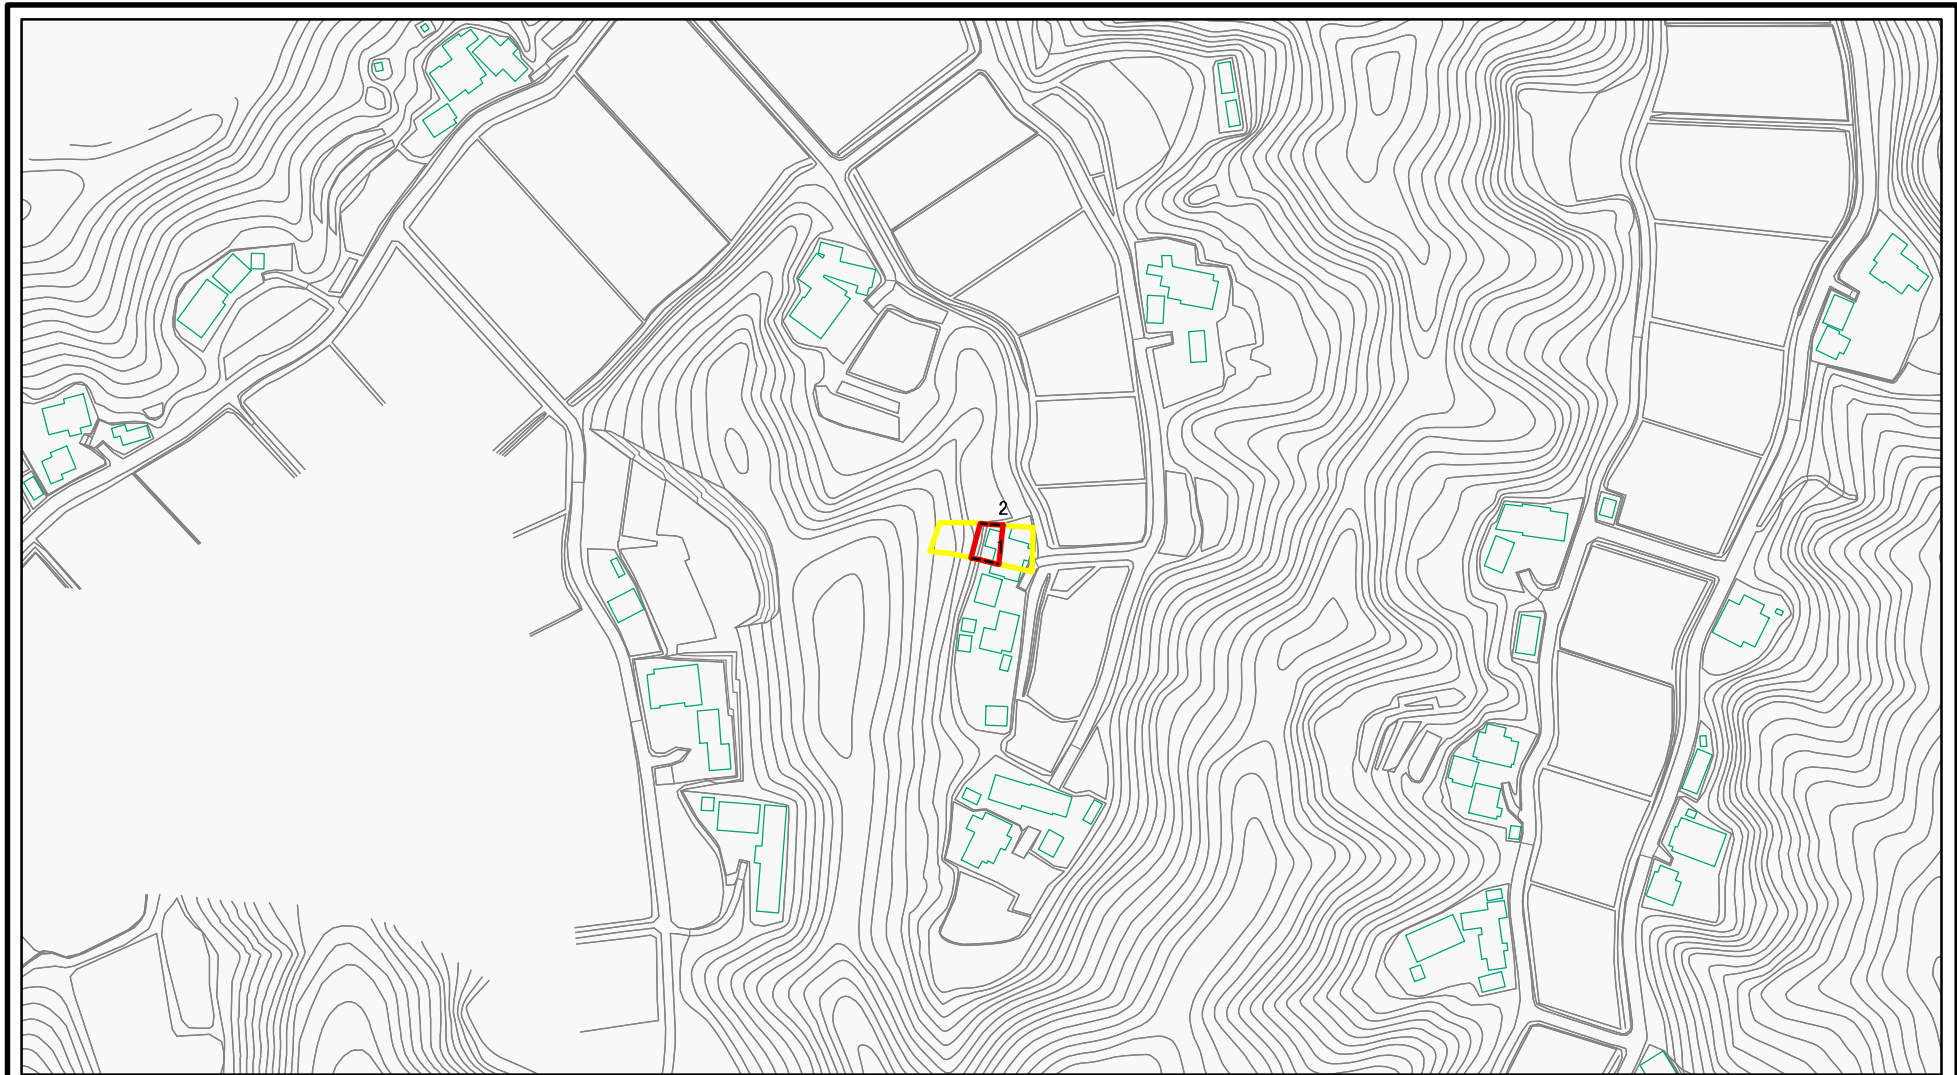
土砂災害警戒区域等の指定の告示に係る図書(様式2)

図中の数字は横断測線番号を示す

| 様式2(急) 土砂災害警戒区域・土砂災害特別警戒区域 区域図 | 土砂災害防止法施行令第二条の基準に該当する区域 | | N 縮尺 1:2,500 | 自然現象の種類 | 急傾斜地の崩壊 | 箇所番号 | II-3446 |
| | 土砂等の(移動)高さが1m以下の場合、土砂等の移動による力が100kN/mを超える区域 | | 告示年月日 | 平成28年12月27日 | 所在地 | 長生郡長柄町鴫谷 | |
| | 土砂等の堆積の高さが3mを超える区域 | | | | | | |

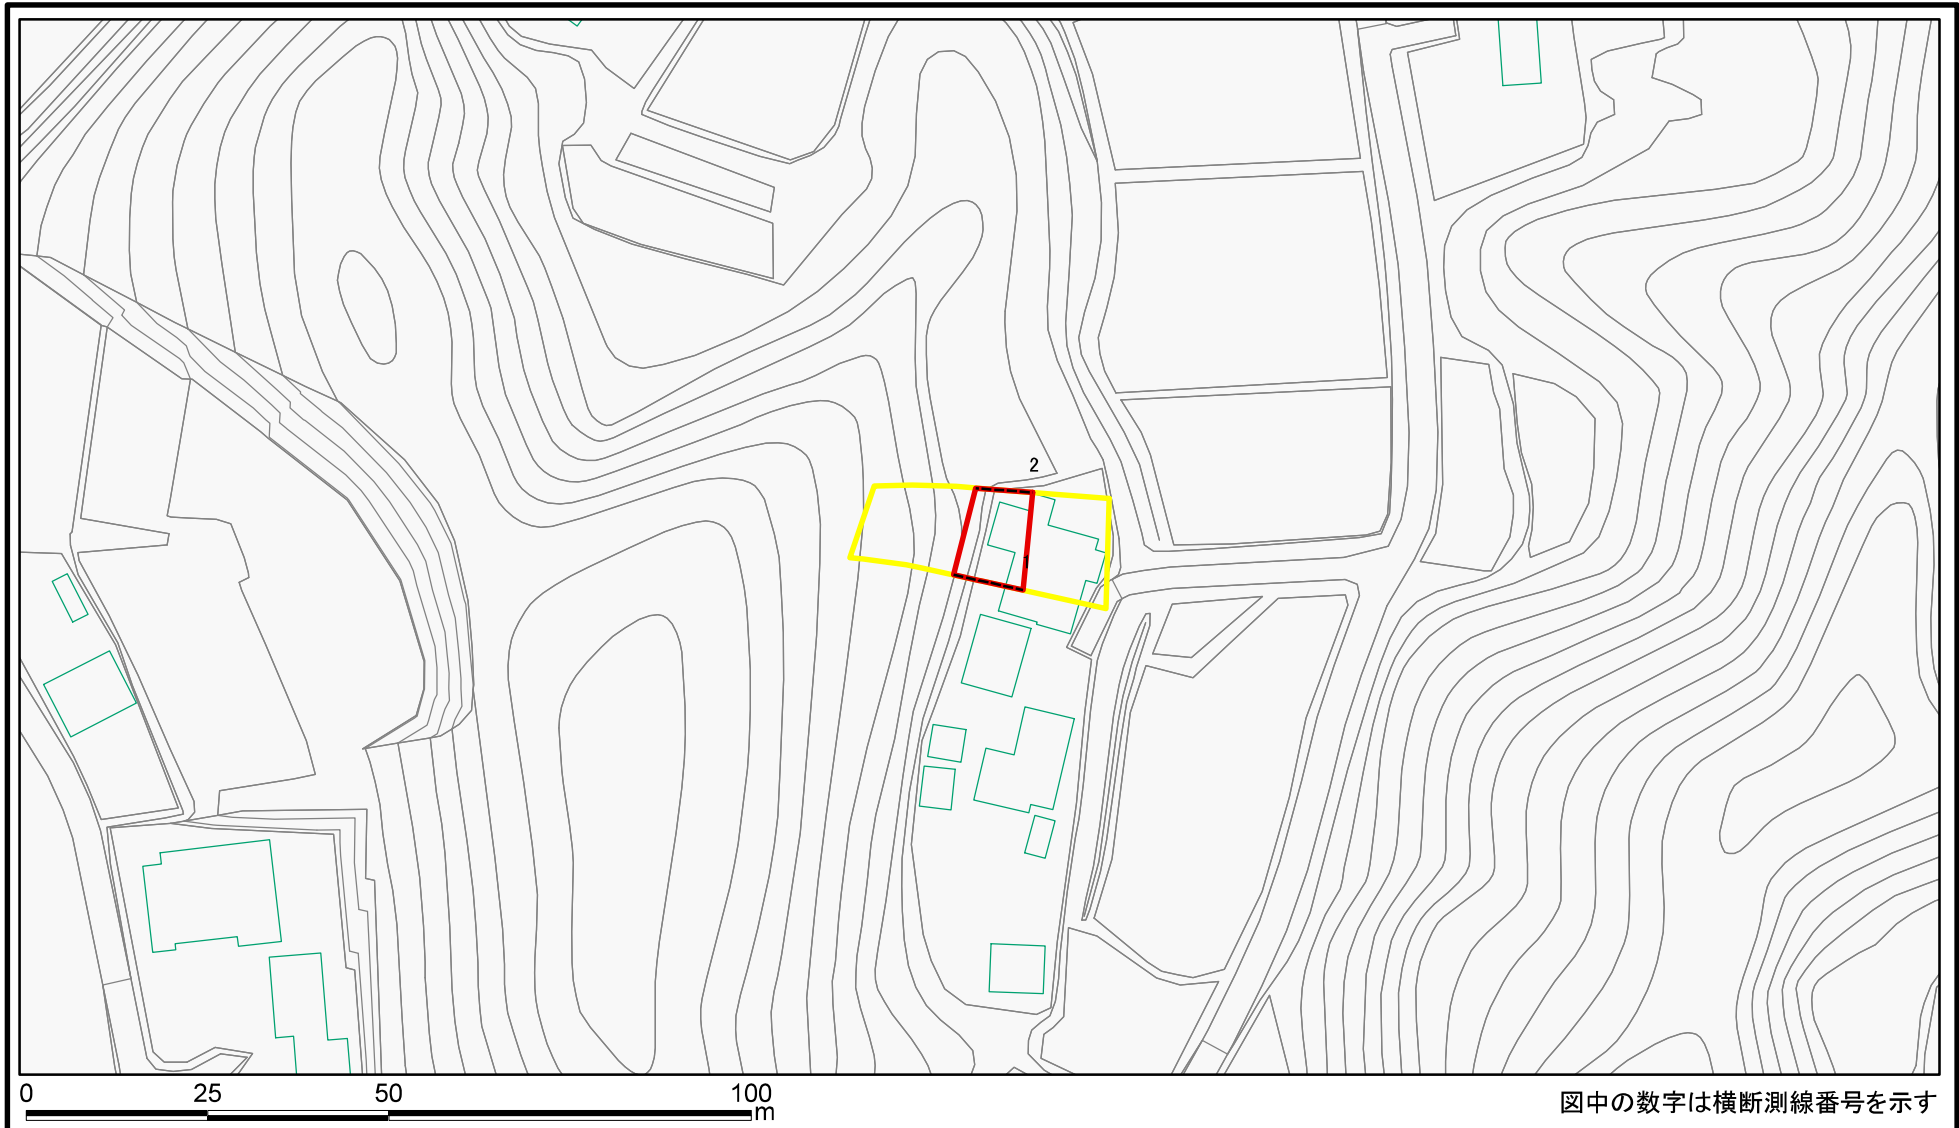
土砂災害警戒区域等の指定の告示に係る図書(様式2)参考図

| 様式2(急) 土砂災害警戒区域・土砂災害特別警戒区域 区域図(参考図) | 土砂災害防止法施行令第二条の基準に該当する区域 | | N 縮尺 1:1,000 | 自然現象の種類 | 急傾斜地の崩壊 | 箇所番号 | II-3446 |
| | 土砂災害防止法施行令第三条の基準に該当する区域 | 土石等の(移動)高さが1m以下の場合、土石等の移動による力が100kN/mを超える区域 土石等の堆積の高さが3mを超える区域 それ以外の区域 | | 告示番号 | 千葉県告示第639号 千葉県告示第640号 | 箇所名 | 鍋谷12 |

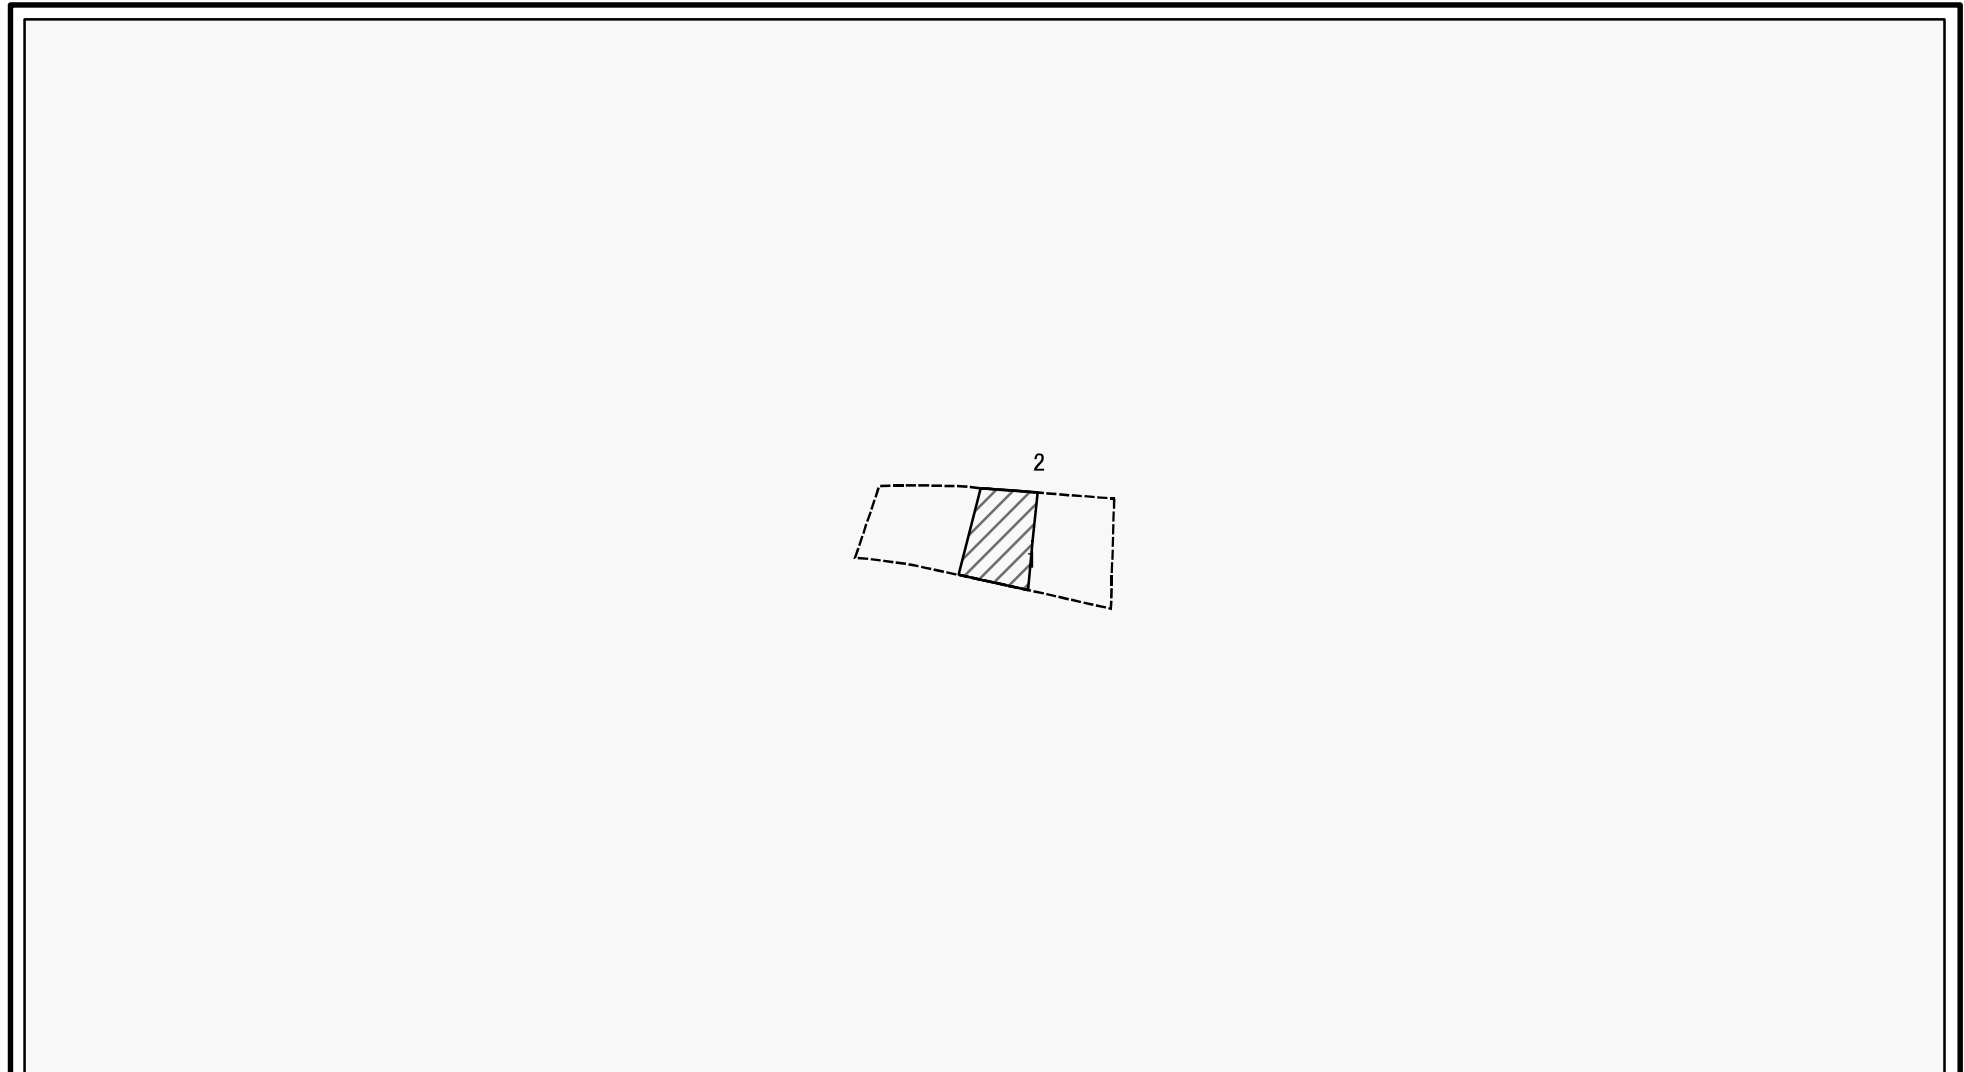
土砂災害警戒区域等の指定の告示に係る図書(様式2-1)

図中の数字は横断測線番号を示す

| 様式2-1(急) 土砂災害特別警戒区域の区域区分図 (急傾斜地の崩壊に伴う土石などの移動により建築物の地上部に作用すると想定される力)〈力区分:移動〉 | 土砂災害防止法施行令第二条の基準に該当する区域 | | | N | 自然現象の種類 | 急傾斜地の崩壊 | 箇所番号 | II-3446 |
| | 土砂災害防止法施行令第三条の基準に該当する区域 | 土石等の(移動)高さが1m以下の場合、土石等の移動による力が100kN/mを超える区域 | | | 告示番号 | 千葉県告示第639号 千葉県告示第640号 | 箇所名 | 鶯谷12 |

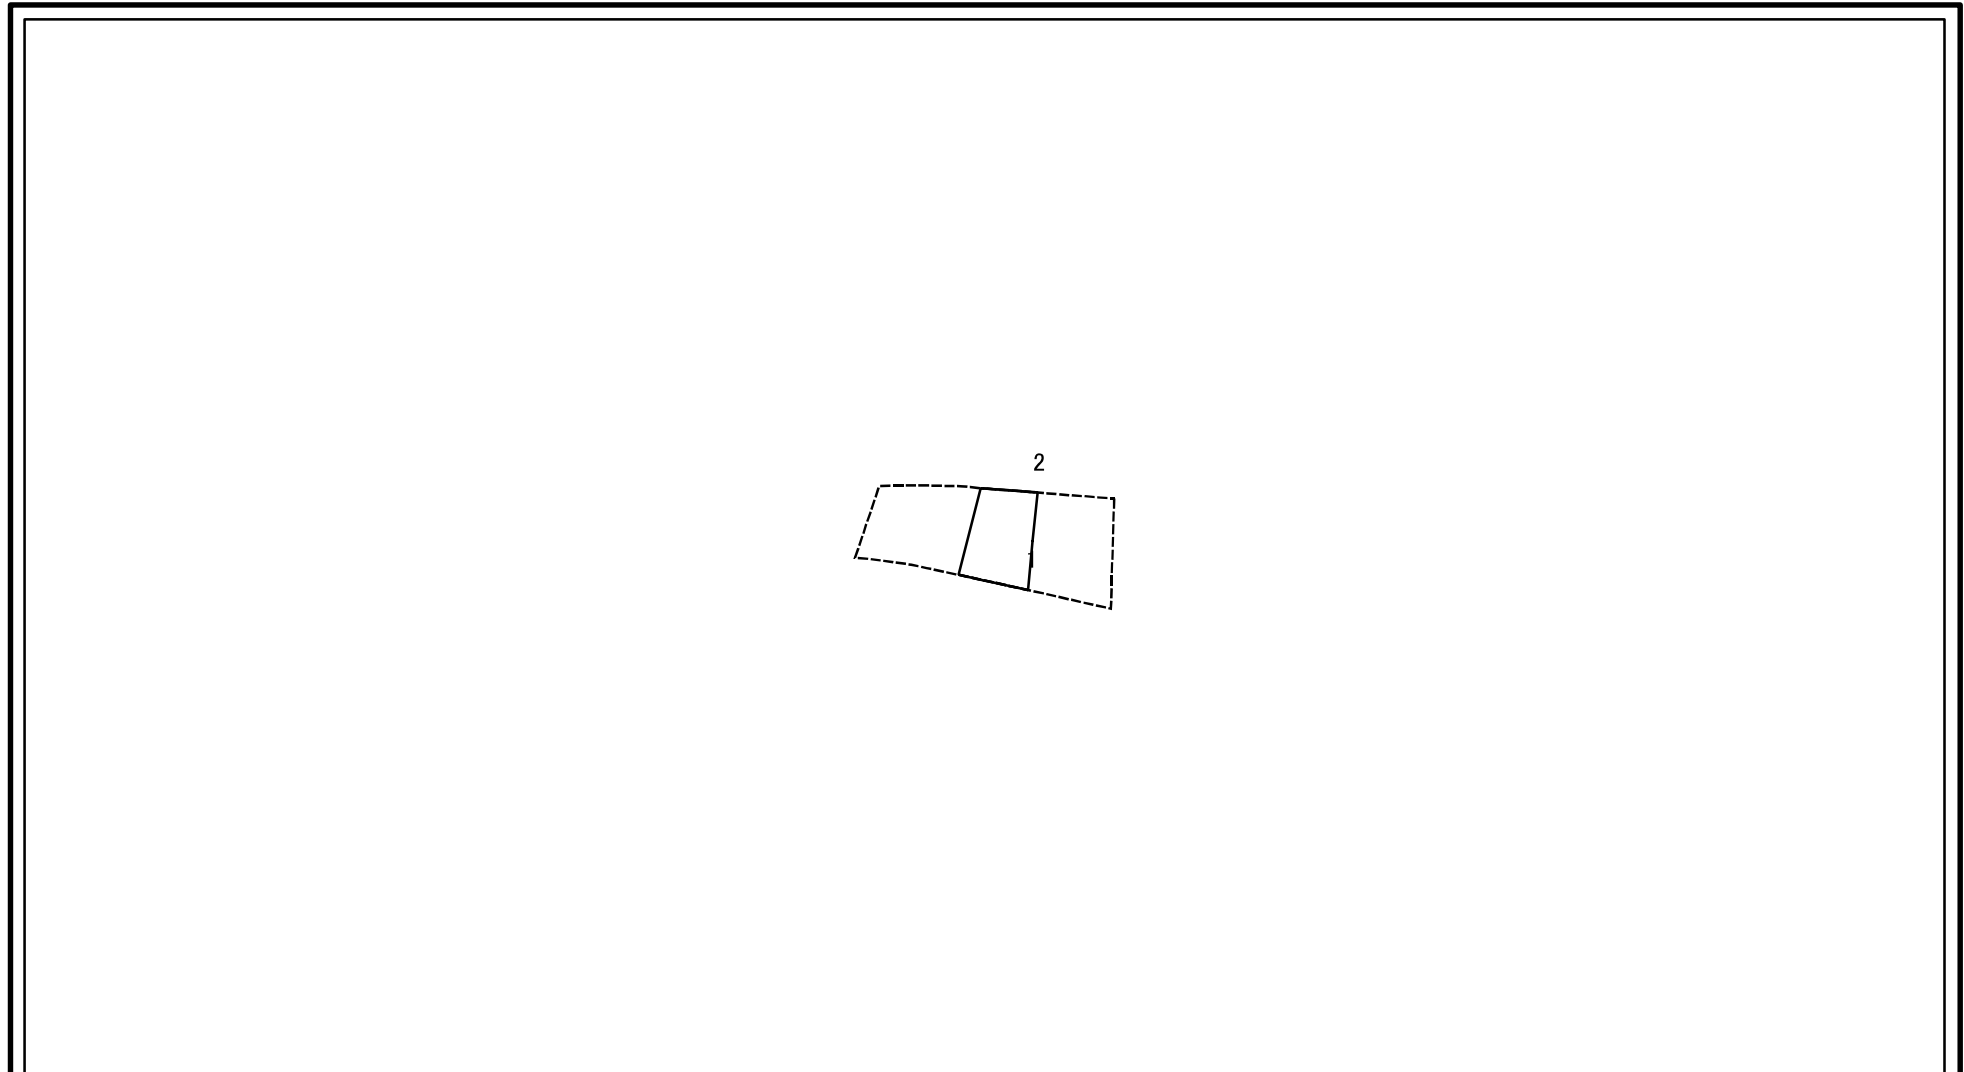
土砂災害警戒区域等の指定の告示に係る図書(様式2-2)

図中の数字は横断測線番号を示す

| 様式2-2(急) 土砂災害特別警戒区域の区域区分図 (急傾斜地の崩壊に伴う土石などの堆積により建築物の地上部に作用すると想定される力)〈力区分:堆積〉 | 土砂災害防止法施行令第二条の基準に該当する区域 | | N 縮尺 1:1,000 | 自然現象の種類 | 急傾斜地の崩壊 | 箇所番号 | II-3446 |
| | 土砂災害防止法施行令第三条の基準に該当する区域 | | | 告示番号 | 千葉県告示第639号 千葉県告示第640号 | 箇所名 | 鴫谷12 |
