土砂災害警戒区域等の指定の告示に係る図書(様式1)

様式1(急)
土砂災害警戒区域・土砂災害特別警戒区域
位置図

I-012K2012

検見川町4

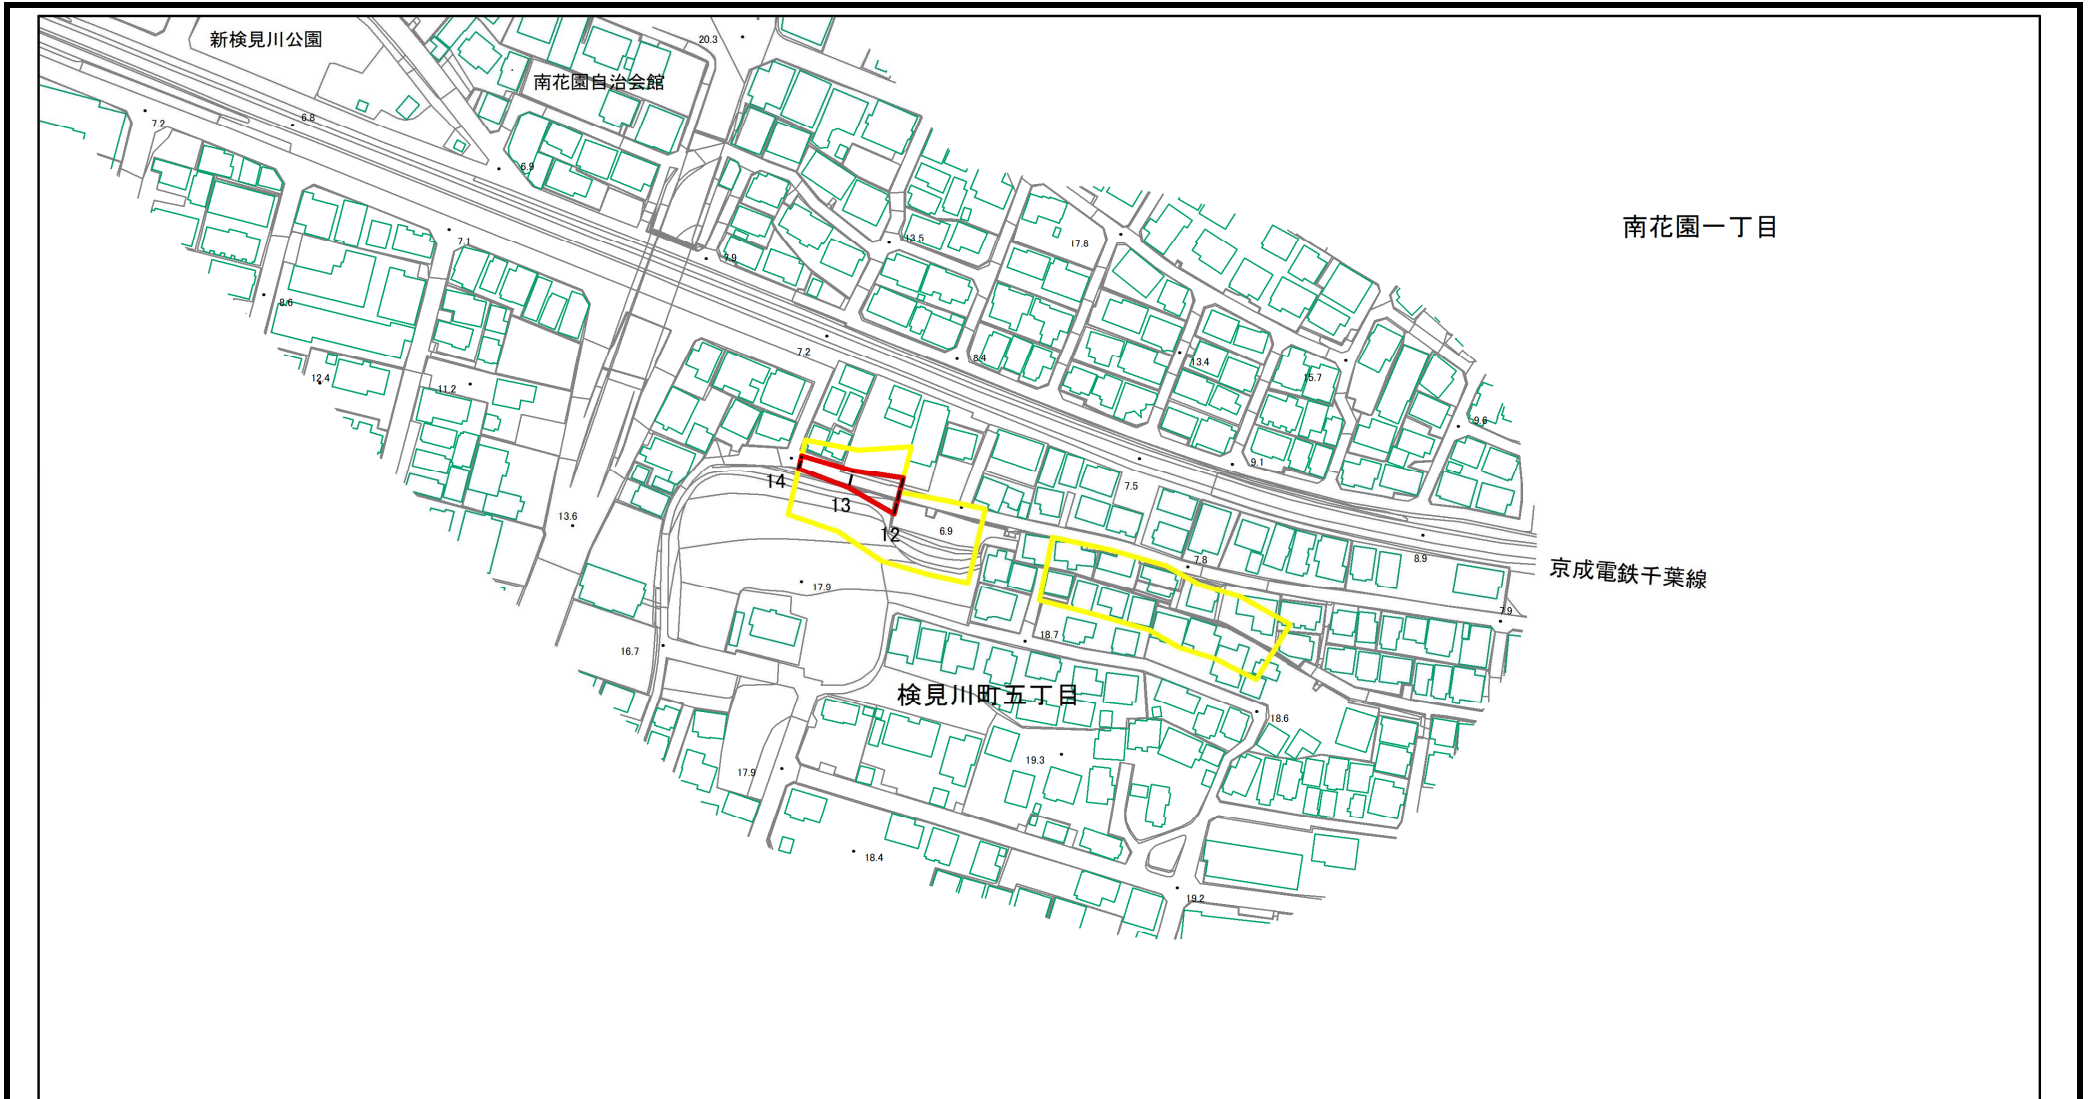
図中の数字は横断測線番号を示す

様式2(急) 土砂災害警戒区域・土砂災害特別警戒区域 区域図(その1)	土砂災害防止法施行令第二条の基準に該当する区域		N 縮尺 1:2,500	自然現象の種類	急傾斜地の崩壊	箇所番号	I-012K2012
	土砂災害防止法施行令第三条の基準に該当する区域			告示番号		箇所名	検見川町4
			告示年月日		所在地	千葉市花見川区検見川町5丁目

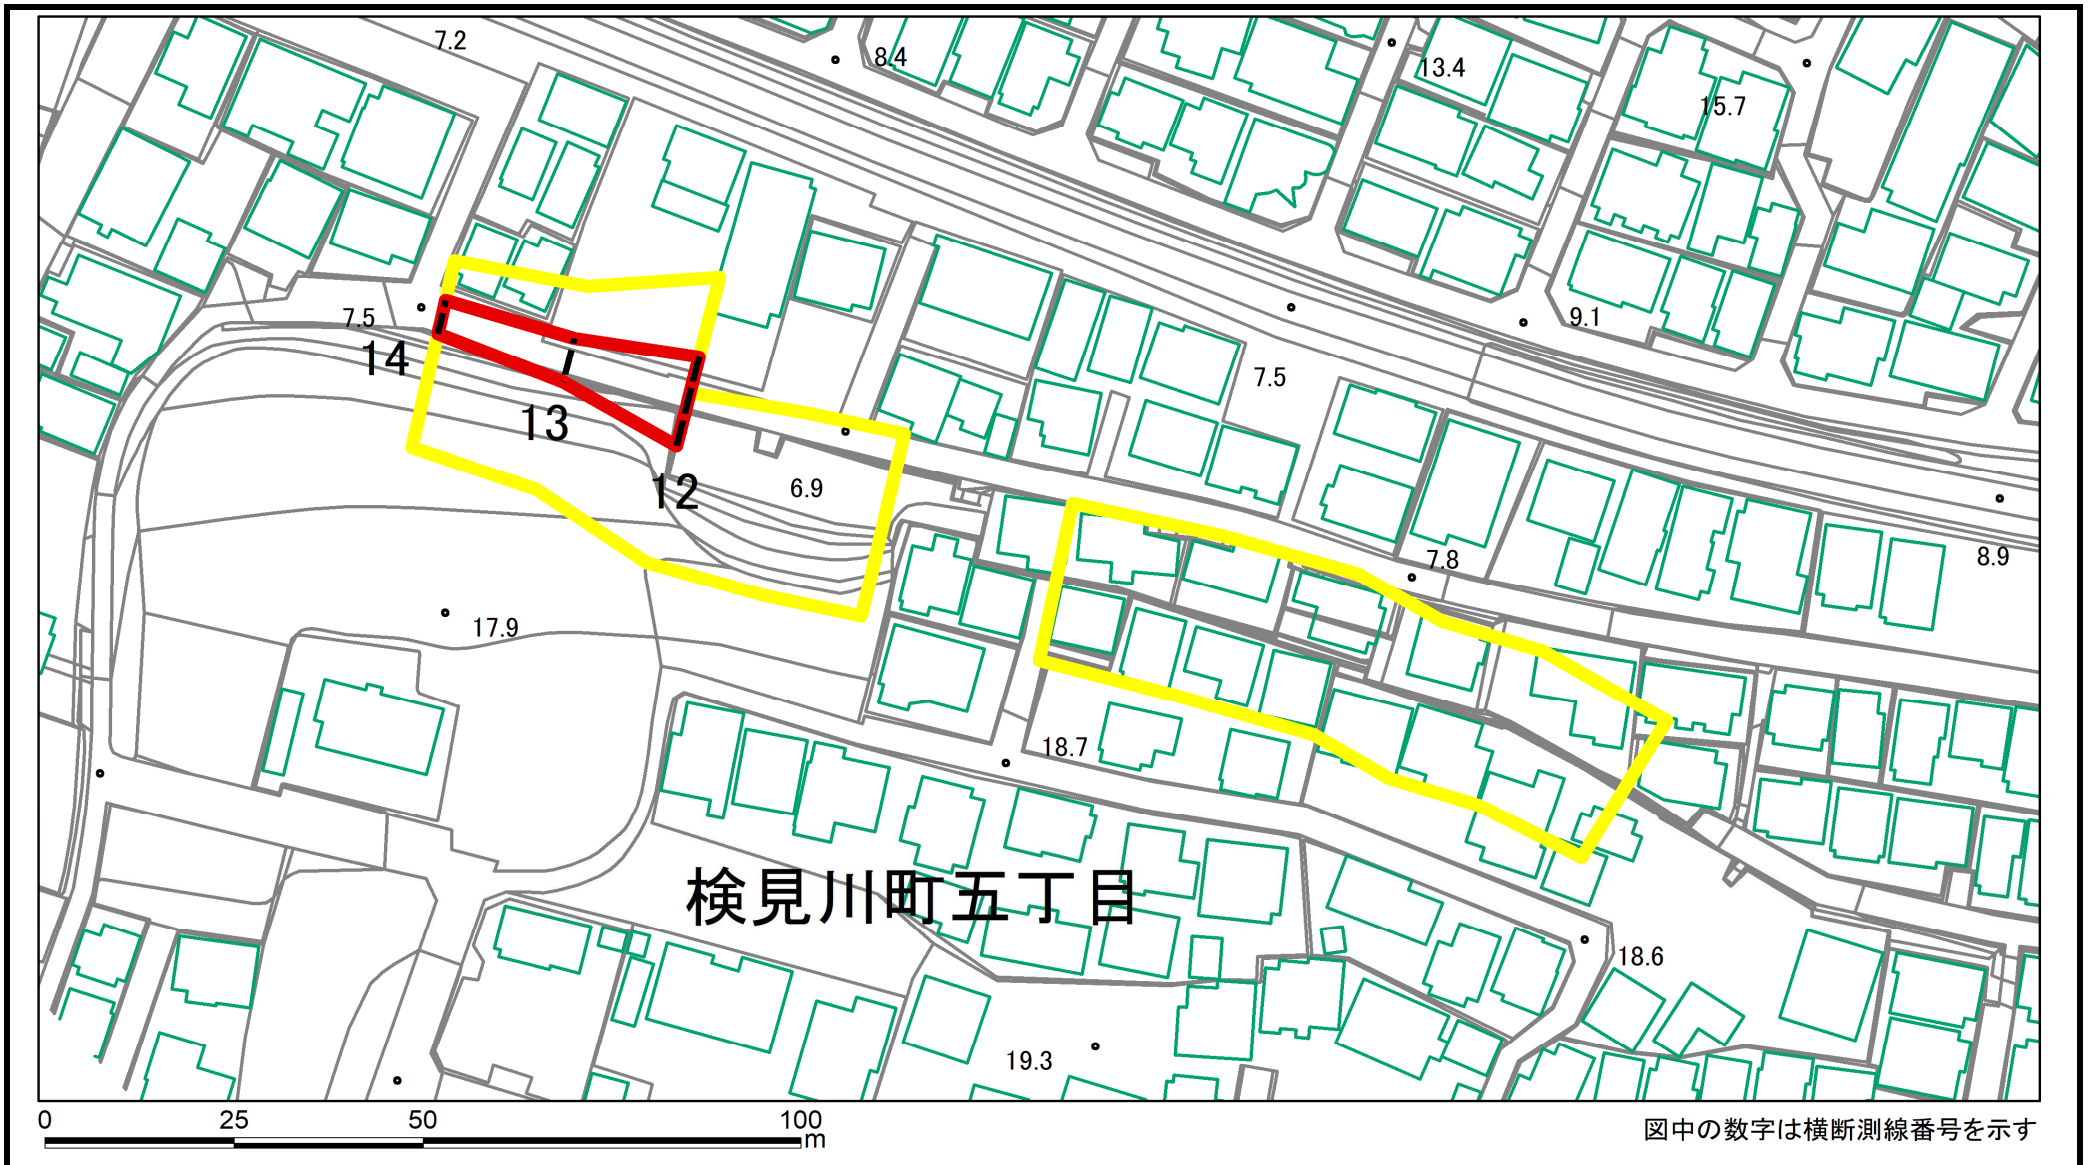
様式2(急) 土砂災害警戒区域・土砂災害特別警戒区域 区域図(参考図)	土砂災害防止法施行令第二条の基準に該当する区域		縮尺 1:1,000	自然現象の種類	急傾斜地の崩壊	箇所番号	I-012K2012
	土砂災害防止法施行令第三条の基準に該当する区域			告示番号		箇所名	検見川町4
	それ以外の区域			告示年月日		所在地	千葉市花見川区検見川町5丁目

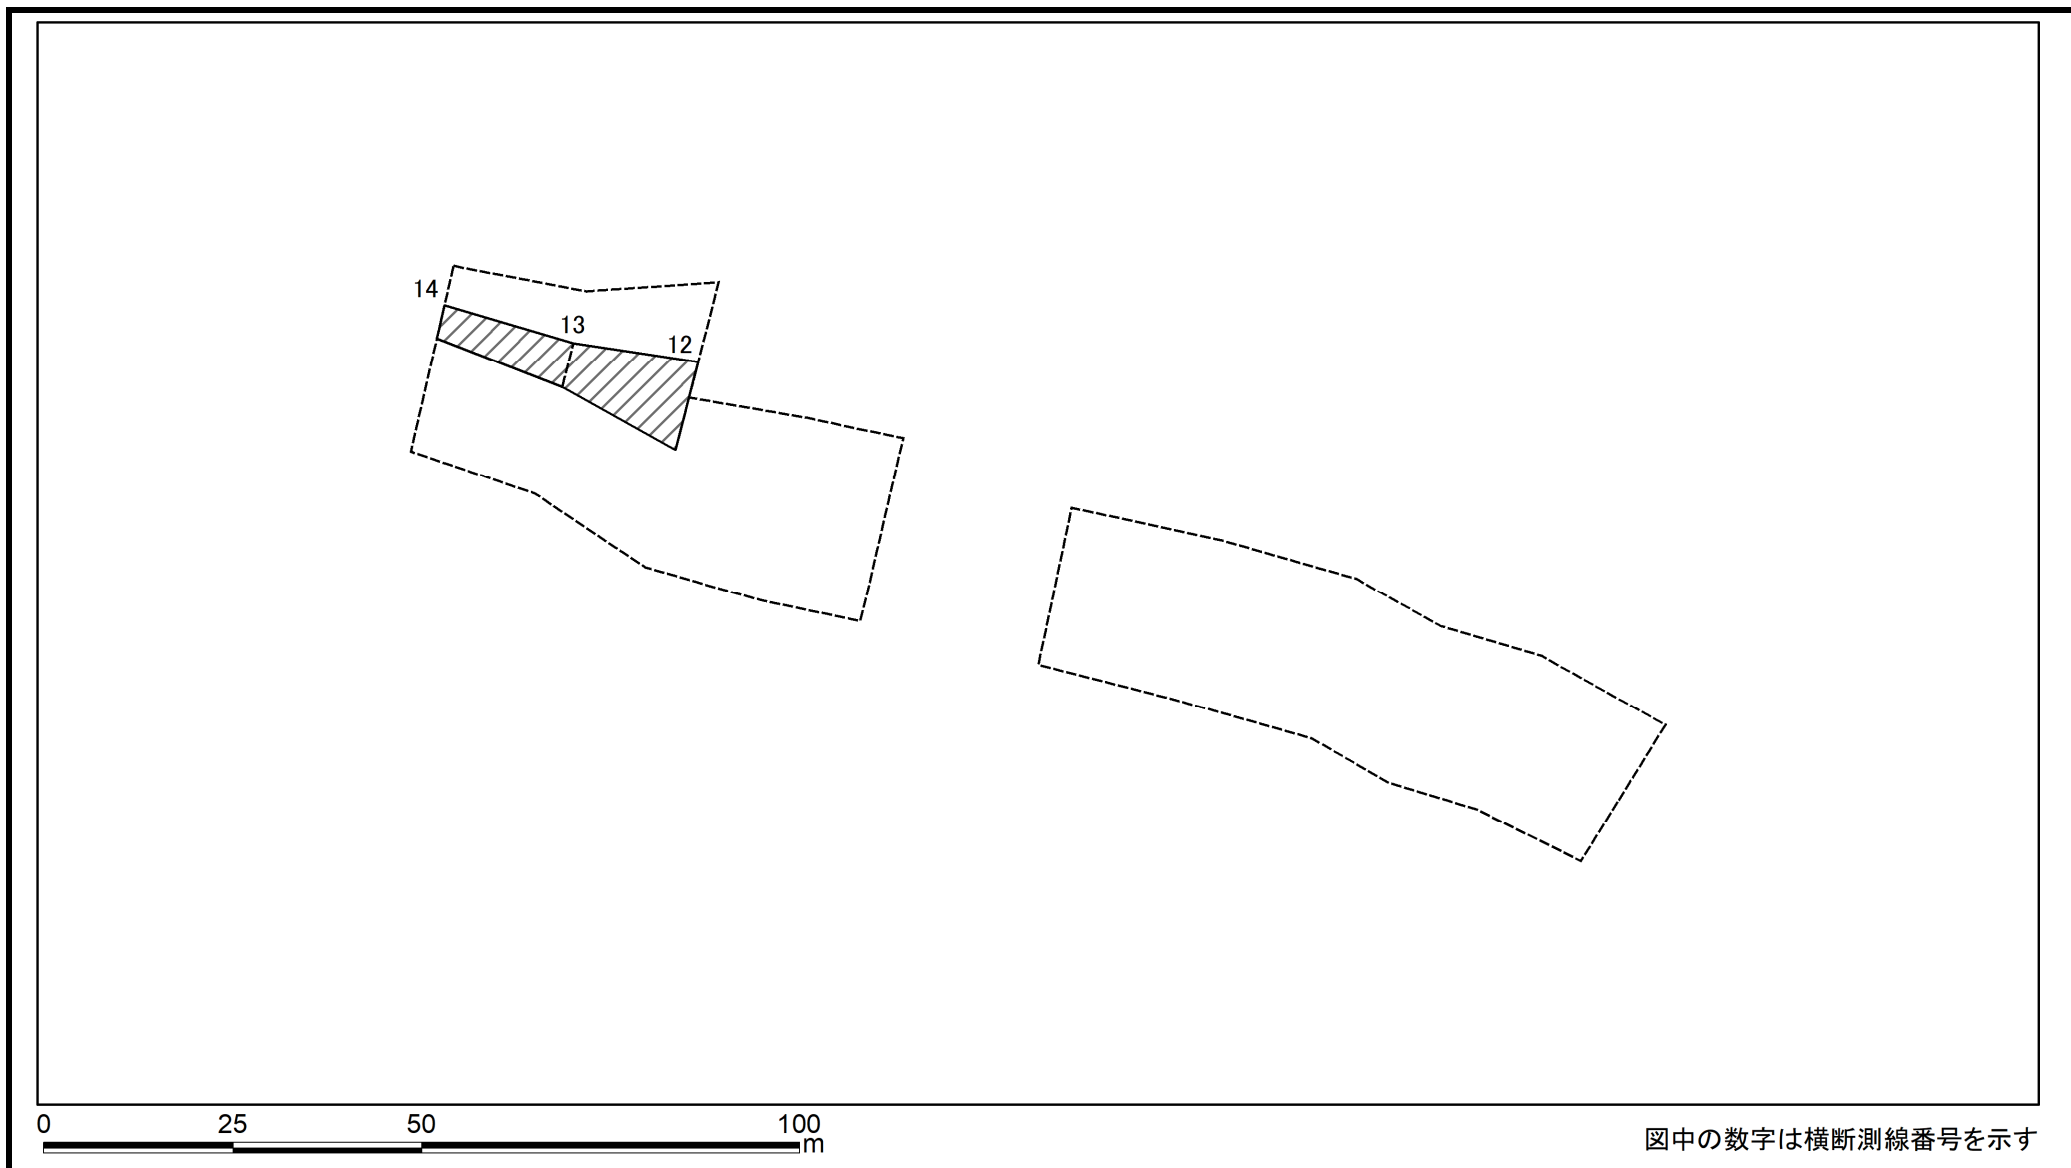
図中の数字は横断測線番号を示す

様式2-1(急) 土砂災害特別警戒区域の区域区分図 (急傾斜地の崩壊に伴う土石等の移動により建築物の地上部に作用すると想定される力)〈力区分:移動〉	土砂災害防止法施行令第二条の基準に該当する区域		N 縮尺 1:1,000	自然現象の種類	急傾斜地の崩壊	箇所番号	I-012K2012
	土砂災害防止法施行令第三条の基準に該当する区域			告示番号		箇所名	検見川町4
	それ以外の区域			告示年月日		所在地	千葉県花見川区検見川町5丁目

横断測線の区間	土石等の移動により建築物の地上部に作用すると想定される力				土石等の堆積により建築物の地上部に作用すると想定される力				横断測線の区間	土石等の移動により建築物の地上部に作用すると想定される力				土石等の堆積により建築物の地上部に作用すると想定される力			
	土石等の(移動)高さが1m以下の場合、土石等の移動による力が100kN/m ² を超える区域		それ以外の区域		土石等の堆積の高さが3mを超える区域		それ以外の区域			土石等の(移動)高さが1m以下の場合、土石等の移動による力が100kN/m ² を超える区域		それ以外の区域		土石等の堆積の高さが3mを超える区域		それ以外の区域	
	力の大きさのうち最大のもの (kN/m ²)	土石等の高さ (m)	力の大きさのうち最大のもの (kN/m ²)	土石等の高さ (m)	力の大きさのうち最大のもの (kN/m ²)	土石等の高さ (m)	力の大きさのうち最大のもの (kN/m ²)	土石等の高さ (m)		力の大きさのうち最大のもの (kN/m ²)	土石等の高さ (m)	力の大きさのうち最大のもの (kN/m ²)	土石等の高さ (m)	力の大きさのうち最大のもの (kN/m ²)	土石等の高さ (m)	力の大きさのうち最大のもの (kN/m ²)	土石等の高さ (m)
1 ~ 2	-	-	-	-	-	-	-	-	-	-	-	-	-	-	-	-	
2 ~ 3	-	-	-	-	-	-	-	-	-	-	-	-	-	-	-	-	
4 ~ 5	-	-	-	-	-	-	-	-	-	-	-	-	-	-	-	-	
6 ~ 7	-	-	-	-	-	-	-	-	-	-	-	-	-	-	-	-	
7 ~ 8	-	-	-	-	-	-	-	-	-	-	-	-	-	-	-	-	
9 ~ 10	-	-	-	-	-	-	-	-	-	-	-	-	-	-	-	-	
10 ~ 11	-	-	-	-	-	-	-	-	-	-	-	-	-	-	-	-	
12 ~ 13	-	-	91.10	1.00	-	-	10.47	1.96	-	-	-	-	-	-	-	-

13 ~ 14	-	-	62.36	1.00	-	-	10.47	1.96	-	-	-	-	-	-	-	-	
~																	
~																	
~																	
~																	
~																	
~																	
~																	
~																	
~																	
~																	
~																	
~																	
~																	
~																	
~																	
~																	
~

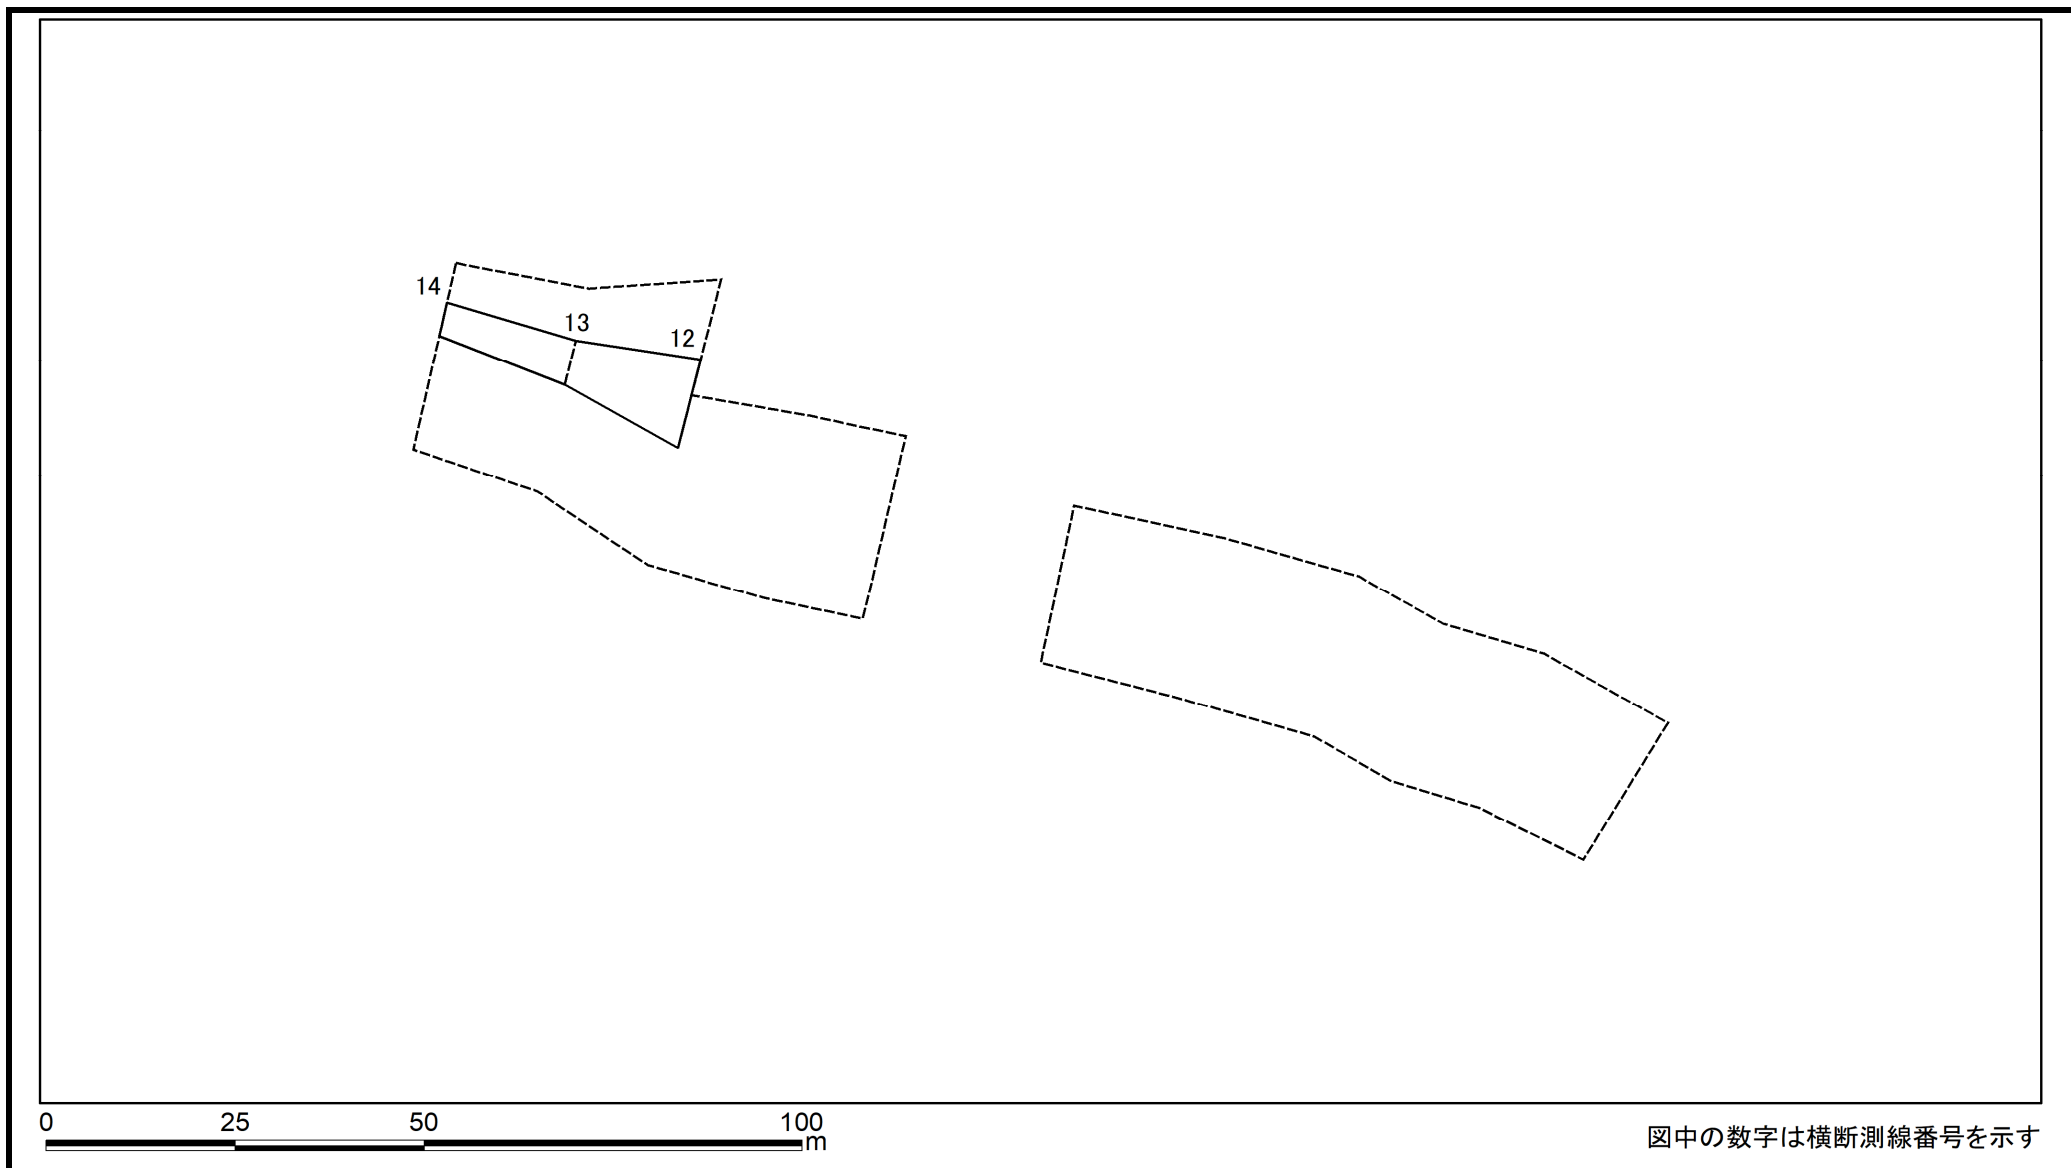
様式2-2(急) 土砂災害特別警戒区域の区域区分図 (急傾斜地の崩壊に伴う土石等の堆積により建築物の地上部に作用すると想定される力)〈力区分:堆積〉	土砂災害防止法施行令第二条の基準に該当する区域			N 縮尺 1:1,000	自然現象の種類	急傾斜地の崩壊	箇所番号	I-012K2012
	土砂災害防止法施行令第三条の基準に該当する区域	土石等の堆積の高さが3mを超える区域			告示番号		箇所名	検見川町4
		それ以外の区域			告示年月日		所在地	千葉県花見川区検見川町5丁目
