# 土砂災害警戒区域等の指定の告示に係る図書(様式1)

I-012K2014

西小中台1

千葉市花見川区西小中台、宮野木台1丁目

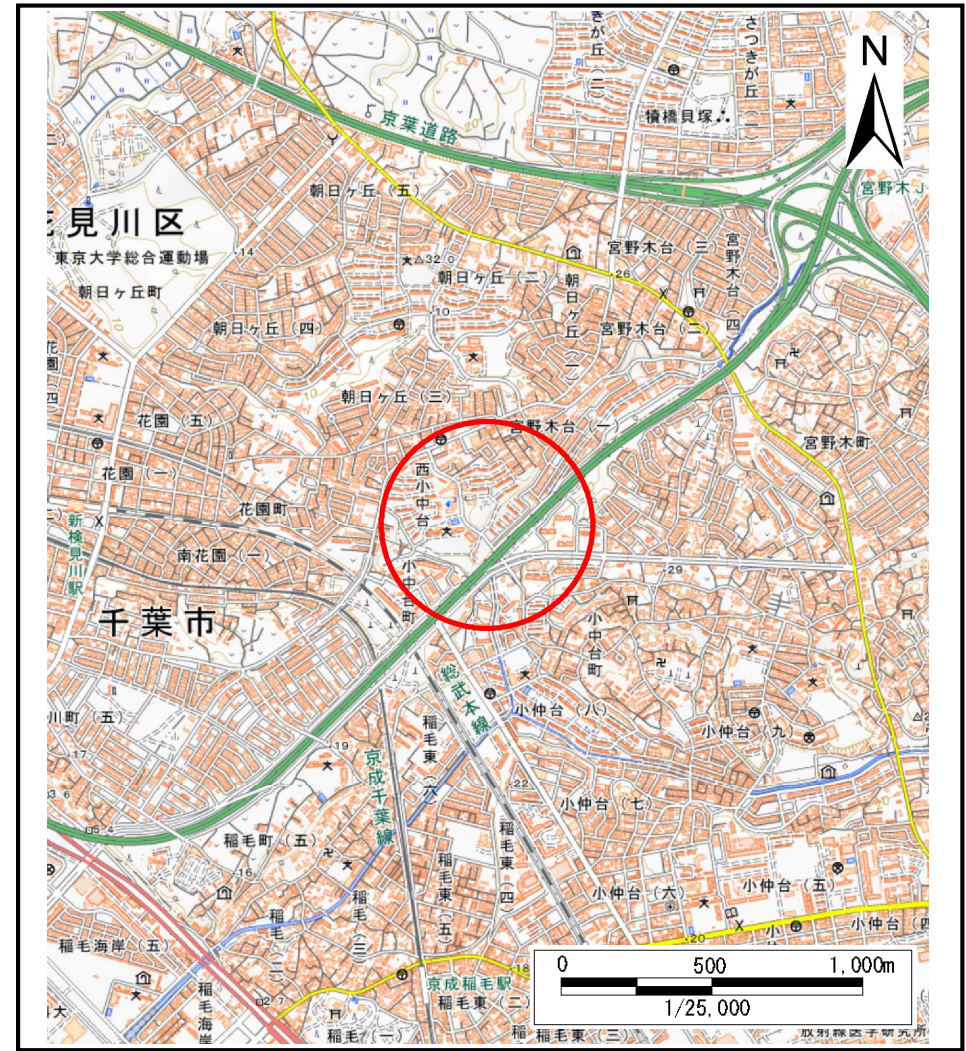
様式1(急)  
土砂災害警戒区域・土砂災害特別警戒区域  
位置図

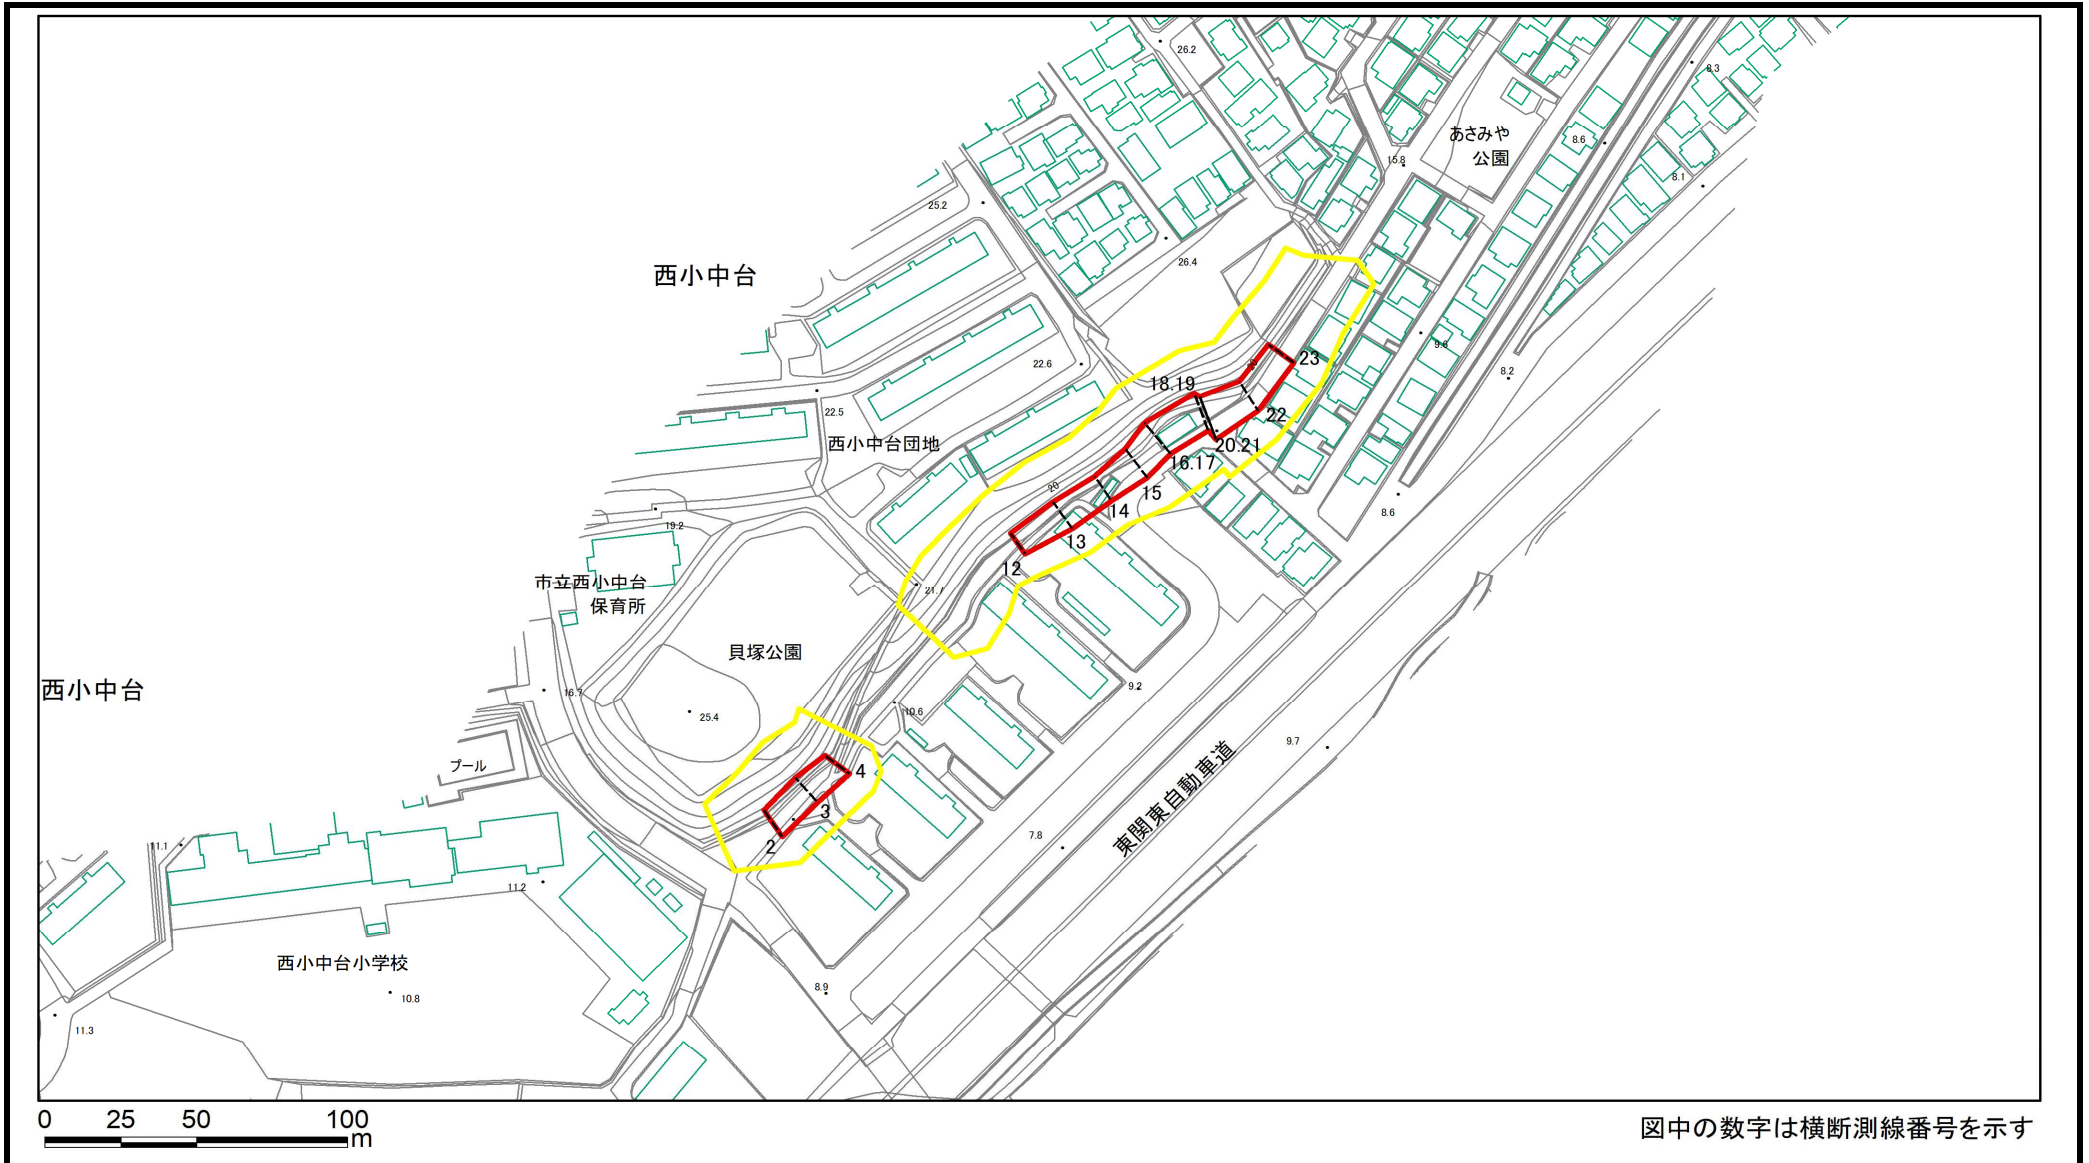
様式2(急) 土砂災害警戒区域・土砂災害特別警戒区域 区域図(その1)	土砂災害防止法施行令第二条の基準に該当する区域		縮尺 1:2,500	自然現象の種類	急傾斜地の崩壊	箇所番号	I-012K2014
	土砂災害防止法施行令第三条の基準に該当する区域			告示番号		箇所名	西小中台1
	土砂等の(移動)高さが1m以下の場合、土砂等の移動による力が100kN/m <sup>2</sup> を超える区域			告示年月日		所在地	千葉県花見川区西小中台、宮野木台1丁目
	土砂等の堆積の高さが3mを超える区域						
	それ以外の区域

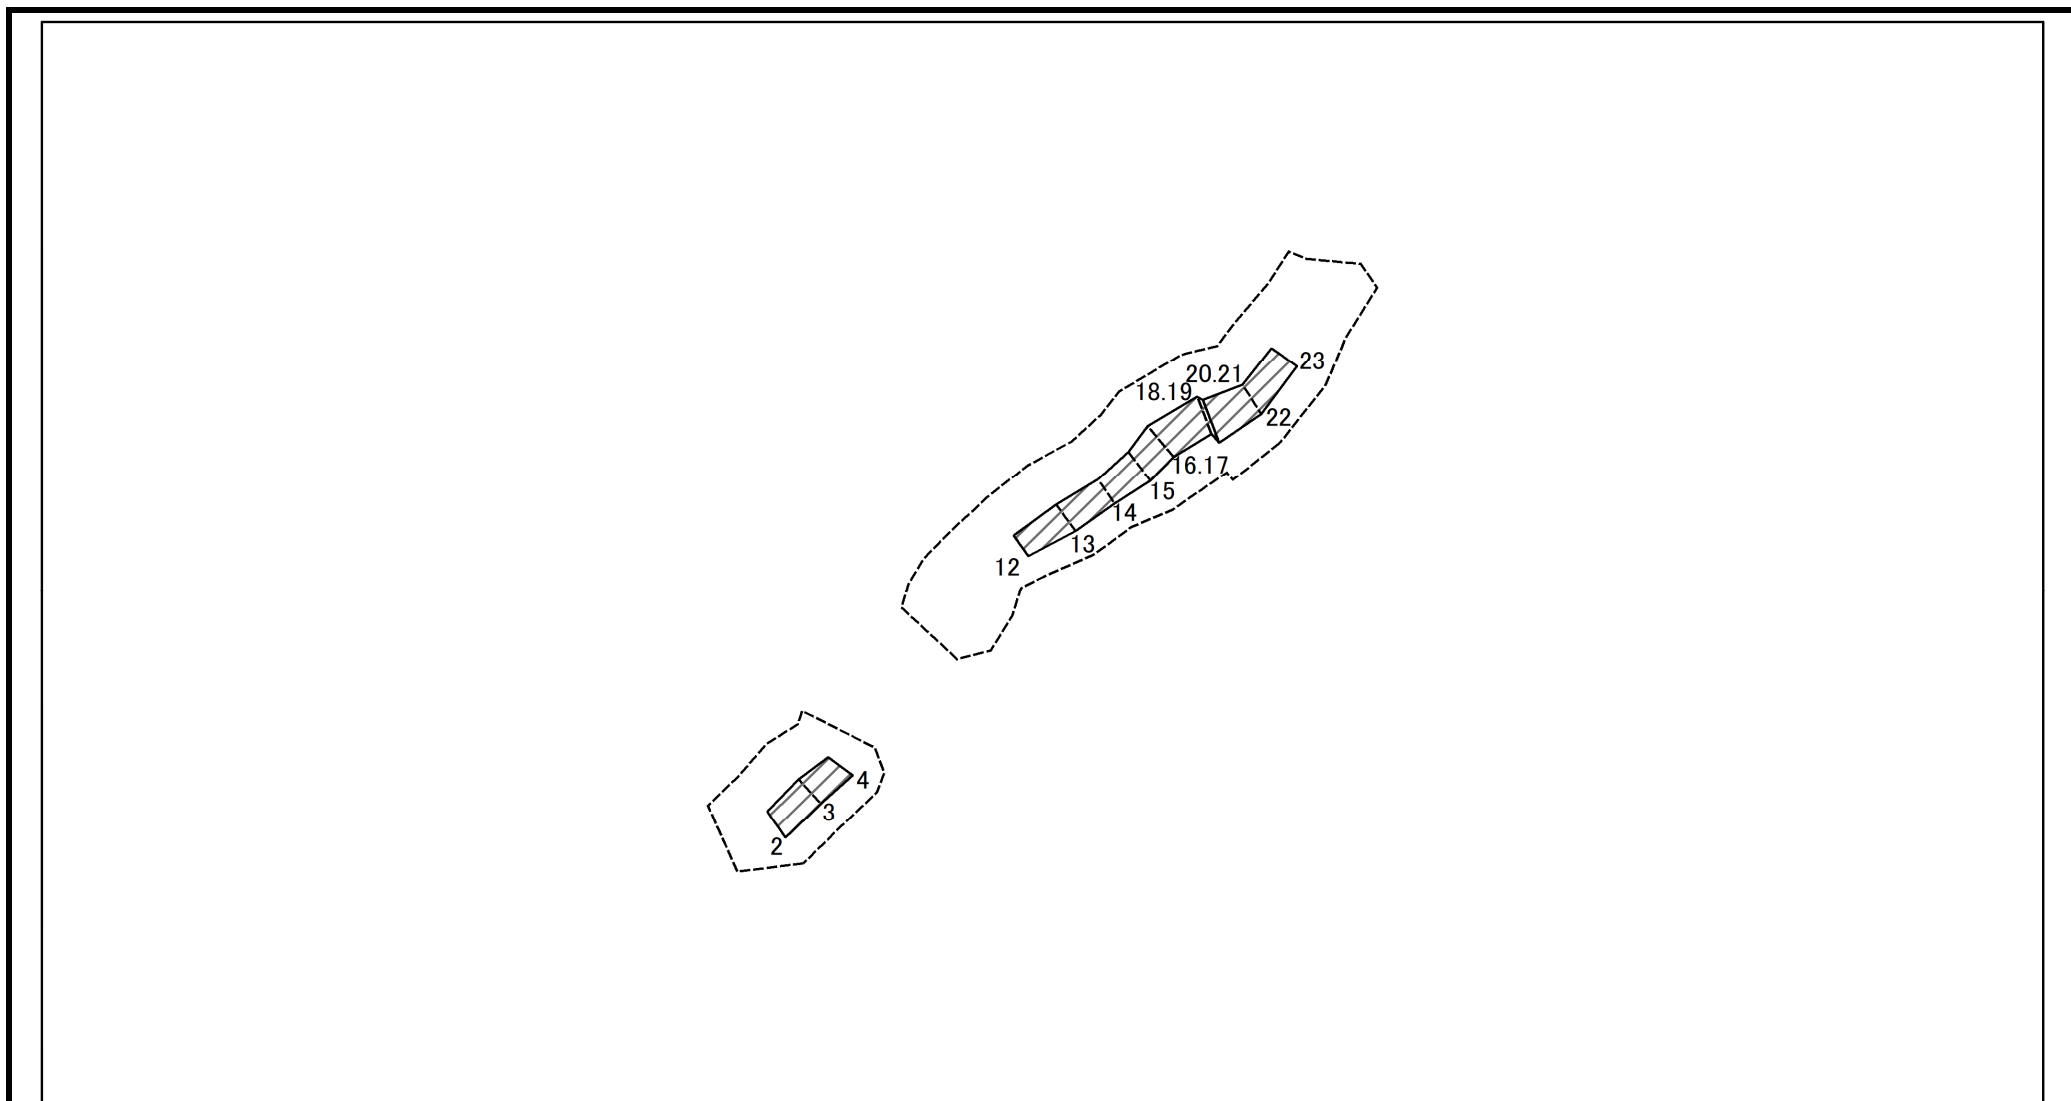
図中の数字は横断測線番号を示す

様式2-1(急) 土砂災害特別警戒区域の区域区分図 (急傾斜地の崩壊に伴う土石等の移動により建築物の地上部に作用すると想定される力)〈力区分:移動〉	土砂災害防止法施行令第二条の基準に該当する区域			自然現象の種類 急傾斜地の崩壊	箇所番号	I-012K2014	
	土砂災害防止法施行令第三条の基準に該当する区域	土石等の(移動)高さが1m以下の場合、土石等の移動による力が100kN/m <sup>2</sup> を超える区域			告示番号	箇所名	西小中台1
		それ以外の区域			告示年月日	所在地	千葉市花見川区西小中台、宮野木台1丁目
				縮尺 1:2,500

横断測線の区間	土石等の移動により建築物の地上部に作用すると想定される力				土石等の堆積により建築物の地上部に作用すると想定される力				横断測線の区間	土石等の移動により建築物の地上部に作用すると想定される力				土石等の堆積により建築物の地上部に作用すると想定される力			
	土石等の(移動)高さが1m以下の場合、土石等の移動による力が100kN/m <sup>2</sup> を超える区域		それ以外の区域		土石等の堆積の高さが3mを超える区域		それ以外の区域			土石等の(移動)高さが1m以下の場合、土石等の移動による力が100kN/m <sup>2</sup> を超える区域		それ以外の区域		土石等の堆積の高さが3mを超える区域		それ以外の区域	
	力の大きさのうち最大のもの(kN/m <sup>2</sup> )	土石等の高さ(m)	力の大きさのうち最大のもの(kN/m <sup>2</sup> )	土石等の高さ(m)	力の大きさのうち最大のもの(kN/m <sup>2</sup> )	土石等の高さ(m)	力の大きさのうち最大のもの(kN/m <sup>2</sup> )	土石等の高さ(m)		力の大きさのうち最大のもの(kN/m <sup>2</sup> )	土石等の高さ(m)	力の大きさのうち最大のもの(kN/m <sup>2</sup> )	土石等の高さ(m)	力の大きさのうち最大のもの(kN/m <sup>2</sup> )	土石等の高さ(m)	力の大きさのうち最大のもの(kN/m <sup>2</sup> )	土石等の高さ(m)
1 ~ 2	-	-	-	-	-	-	-	-	~								
2 ~ 3	-	-	86.78	1.00	-	-	9.95	1.86	~								
3 ~ 4	-	-	86.78	1.00	-	-	9.79	1.83	~								
4 ~ 5	-	-	-	-	-	-	-	-	~								
5 ~ 6	-	-	-	-	-	-	-	-	~								
7 ~ 8	-	-	-	-	-	-	-	-	~

8 ~ 9	-	-	-	-	-	-	-	-	~								
9 ~ 10	-	-	-	-	-	-	-	-	~								
10 ~ 11	-	-	-	-	-	-	-	-	~								
12 ~ 13	-	-	86.36	1.00	-	-	9.94	1.86	~								
13 ~ 14	-	-	86.36	1.00	-	-	9.97	1.86	~								
14 ~ 15	-	-	91.74	1.00	-	-	10.03	1.87	~								
15 ~ 16	-	-	96.14	1.00	-	-	13.19	2.46	~								
17 ~ 18	-	-	96.14	1.00	-	-	10.37	1.94	~								
19 ~ 20	-	-	100.00	1.00	-	-	13.03	2.44	~								
21 ~ 22	-	-	100.00	1.00	-	-	9.89	1.85	~								
22 ~ 23	-	-	89.56	1.00	-	-	10.47	1.96	~								
23 ~ 24	-	-	-	-	-	-	-	-	~								
24 ~ 25	-	-	-	-	-	-	-	-	~								
25 ~ 26	-	-	-	-	-	-	-	-	~								
~									~								
~									~								
~									~

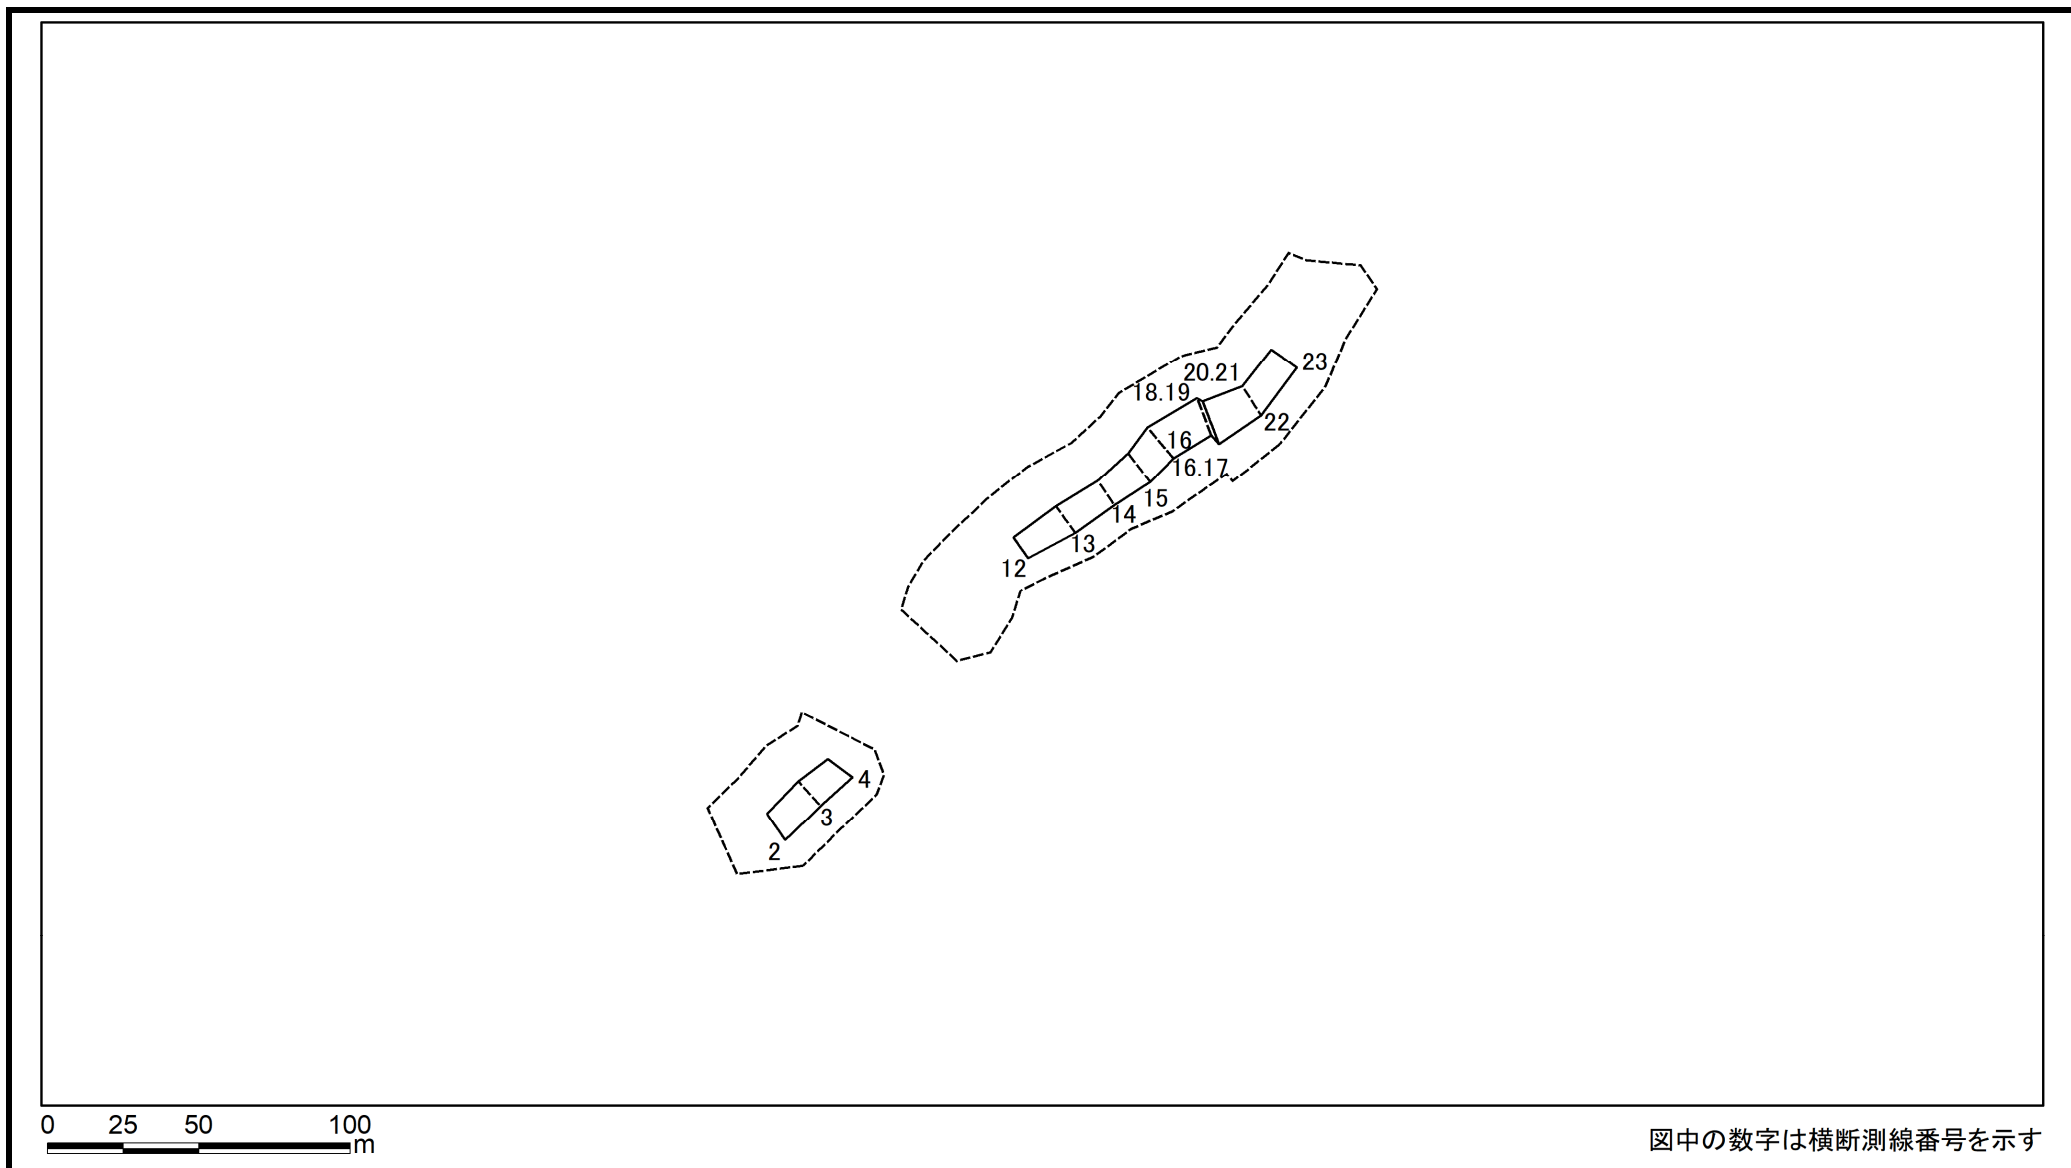
様式2-2(急) 土砂災害特別警戒区域の区域区分図 (急傾斜地の崩壊に伴う土石等の堆積により建築物の地上部に作用すると想定される力)〈力区分:堆積〉	土砂災害防止法施行令第二条の基準に該当する区域			縮尺 1:2,500	自然現象の種類	急傾斜地の崩壊	箇所番号	I-012K2014
	土砂災害防止法施行令第三条の基準に該当する区域	土石等の堆積の高さが3mを超える区域			告示番号		箇所名	西小中台1
		それ以外の区域			告示年月日		所在地	千葉市花見川区西小中台、宮野木台1丁目
