土砂災害警戒区域等の指定の告示に係る図書(様式1)

様式1(急)
土砂災害警戒区域・土砂災害特別警戒区域
位置図

箇所番号

I-012K2061

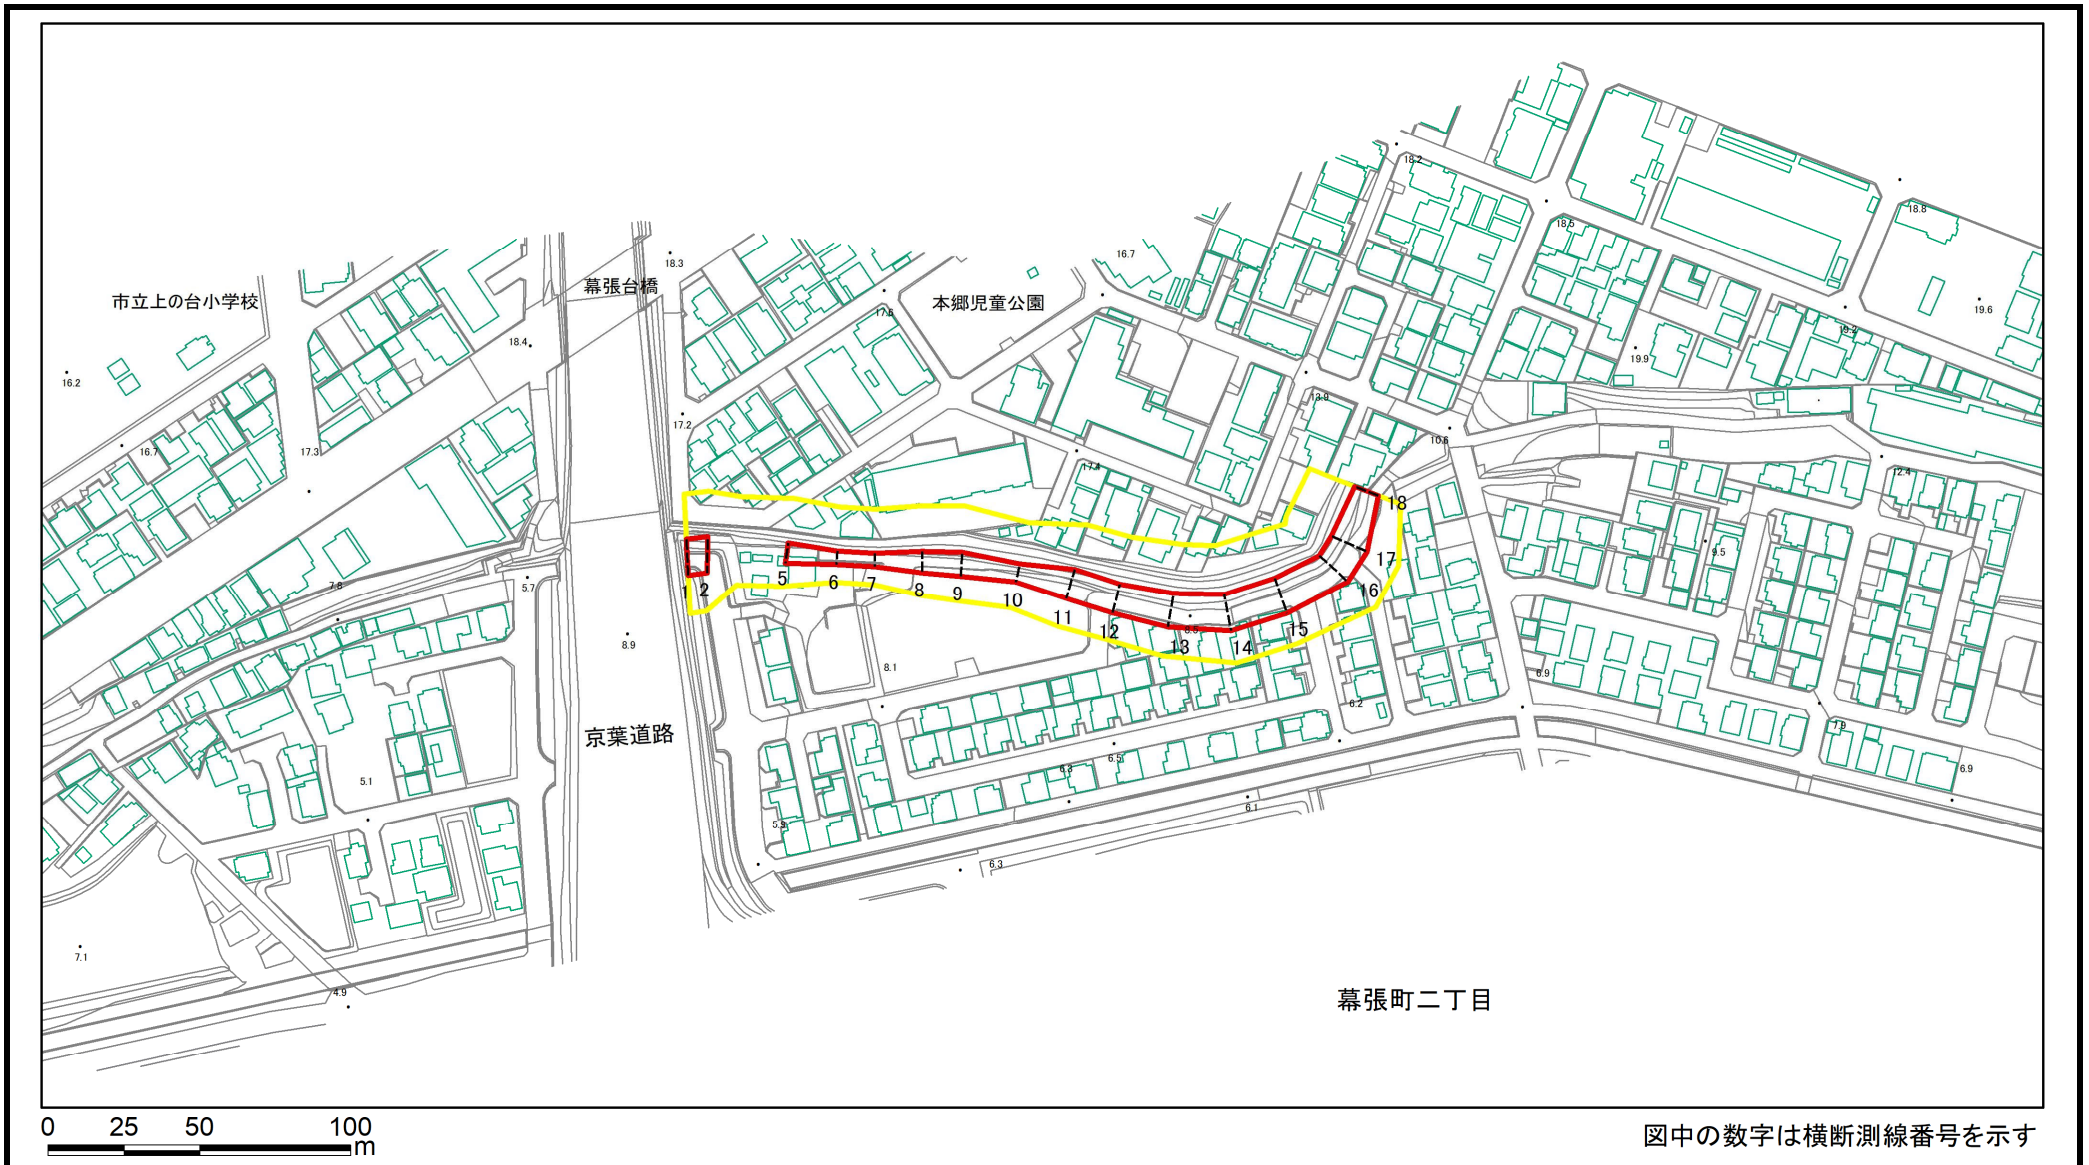
様式2(急) 土砂災害警戒区域・土砂災害特別警戒区域 区域図(その1)	土砂災害防止法施行令第二条の基準に該当する区域		自然現象の種類 急傾斜地の崩壊	箇所番号	I-012K2061	
	土砂災害防止法施行令第三条の基準に該当する区域			告示番号	幕張町11	
	土砂等の(移動)高さが1m以下の場合、土砂等の移動による力が100kN/m ² を超える区域		縮尺 1:2,500	告示年月日	所在地	千葉市花見川区幕張町2丁目、幕張本郷7丁目
	土砂等の堆積の高さが3mを超える区域					
それ以外の区域

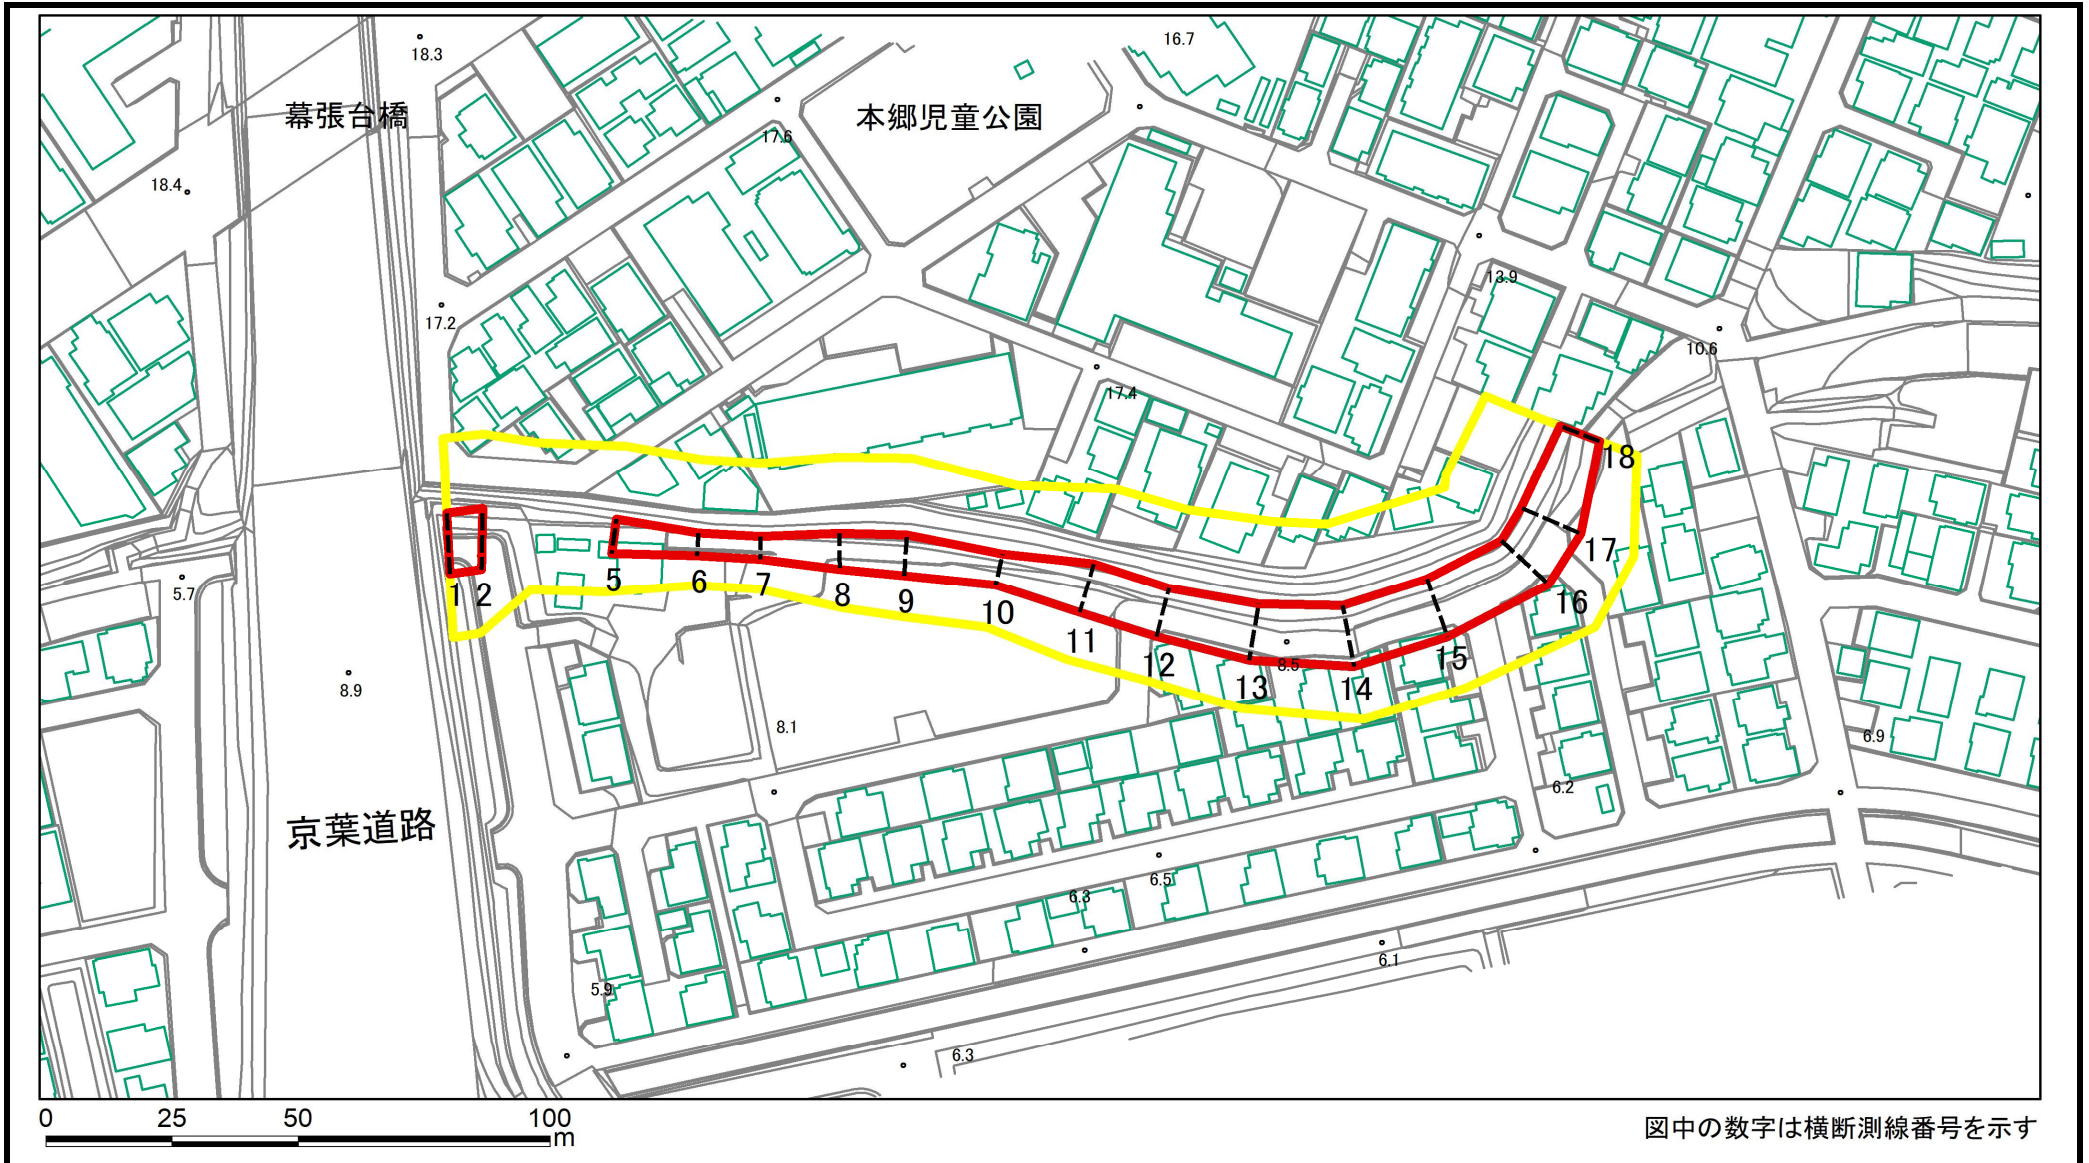
様式2(急) 土砂災害警戒区域・土砂災害特別警戒区域 区域図(参考図)	土砂災害防止法施行令第二条の基準に該当する区域		縮尺 1:1,500	自然現象の種類	急傾斜地の崩壊	箇所番号	I-012K2061
	土砂災害防止法施行令第三条の基準に該当する区域			告示番号		箇所名	幕張町11
	それ以外の区域			告示年月日		所在地	千葉市花見川区幕張町2丁目、幕張本郷7丁目

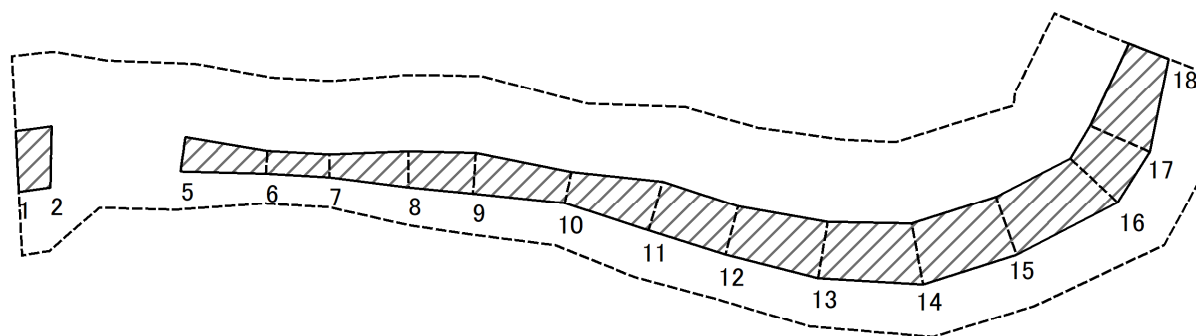
図中の数字は横断測線番号を示す

様式2-1(急) 土砂災害特別警戒区域の区域区分図 (急傾斜地の崩壊に伴う土石等の移動により建築物の地上部に作用すると想定される力)〈力区分:移動〉	土砂災害防止法施行令第二条の基準に該当する区域		自然現象の種類 急傾斜地の崩壊	箇所番号	I-012K2061	
	土砂災害防止法施行令第三条の基準に該当する区域			告示番号	箇所名	幕張町11
	それ以外の区域			告示年月日	所在地	千葉市花見川区幕張町2丁目、幕張本郷7丁目
			縮尺			
			1:1,500

横断測線の区間	土石等の移動により建築物の地上部に作用すると想定される力				土石等の堆積により建築物の地上部に作用すると想定される力				横断測線の区間	土石等の移動により建築物の地上部に作用すると想定される力				土石等の堆積により建築物の地上部に作用すると想定される力			
	土石等の(移動)高さが1m以下の場合、土石等の移動による力が100kN/m ² を超える区域		それ以外の区域		土石等の堆積の高さが3mを超える区域		それ以外の区域			土石等の(移動)高さが1m以下の場合、土石等の移動による力が100kN/m ² を超える区域		それ以外の区域		土石等の堆積の高さが3mを超える区域		それ以外の区域	
	力の大きさのうち最大のもの (kN/m ²)	土石等の高さ (m)	力の大きさのうち最大のもの (kN/m ²)	土石等の高さ (m)	力の大きさのうち最大のもの (kN/m ²)	土石等の高さ (m)	力の大きさのうち最大のもの (kN/m ²)	土石等の高さ (m)		力の大きさのうち最大のもの (kN/m ²)	土石等の高さ (m)	力の大きさのうち最大のもの (kN/m ²)	土石等の高さ (m)	力の大きさのうち最大のもの (kN/m ²)	土石等の高さ (m)	力の大きさのうち最大のもの (kN/m ²)	土石等の高さ (m)
1 ~ 2	-	-	91.69	1.00	-	-	10.24	1.91	~								
2 ~ 3	-	-	-	-	-	-	-	-	~								
3 ~ 4	-	-	-	-	-	-	-	-	~								
5 ~ 6	-	-	66.95	1.00	-	-	10.50	1.96	~								
6 ~ 7	-	-	54.72	1.00	-	-	10.50	1.96	~								
7 ~ 8	-	-	69.92	1.00	-	-	10.49	1.96	~								
8 ~ 9	-	-	74.45	1.00	-	-	10.02	1.87	~								
9 ~ 10	-	-	74.45	1.00	-	-	11.20	2.09	~

10 ~ 11	-	-	83.14	1.00	-	-	11.20	2.09	~								
11 ~ 12	-	-	83.14	1.00	-	-	9.84	1.84	~								
12 ~ 13	-	-	86.67	1.00	-	-	9.38	1.75	~								
13 ~ 14	-	-	90.70	1.00	-	-	9.14	1.71	~								
14 ~ 15	-	-	90.72	1.00	-	-	9.21	1.72	~								
15 ~ 16	-	-	94.37	1.00	-	-	12.62	2.36	~								
16 ~ 17	-	-	94.37	1.00	-	-	12.62	2.36	~								
17 ~ 18	-	-	93.22	1.00	-	-	9.56	1.79	~								
~									~								
~									~								
~									~								
~									~								
~									~								
~									~								
~									~

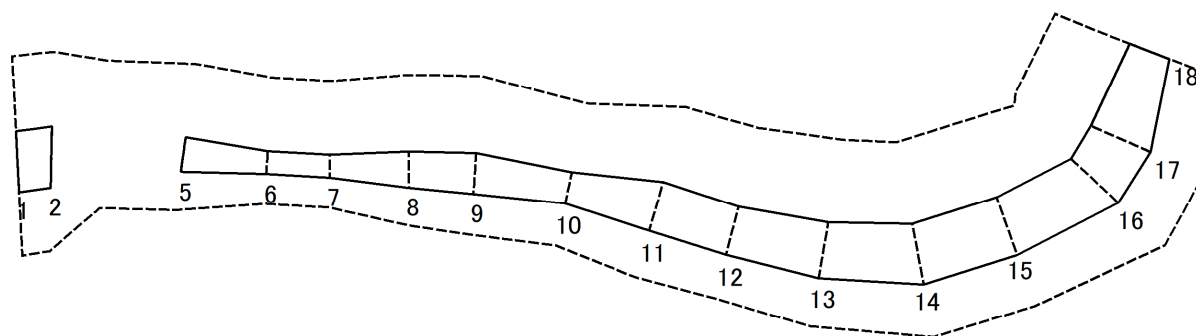
図中の数字は横断測線番号を示す

様式2-2(急) 土砂災害特別警戒区域の区域区分図 (急傾斜地の崩壊に伴う土石等の堆積により建築物の地上部に作用すると想定される力)〈力区分:堆積〉	土砂災害防止法施行令第二条の基準に該当する区域			自然現象の種類 急傾斜地の崩壊	箇所番号	I-012K2061
	土砂災害防止法施行令第三条の基準に該当する区域	土石等の堆積の高さが3mを超える区域			告示番号	幕張町11
		それ以外の区域			告示年月日	所在地
				縮尺	1:1,500
