# 土砂災害警戒区域等の指定の告示に係る図書(様式1)

様式1(急)  
土砂災害警戒区域・土砂災害特別警戒区域  
位置図

| 箇所番号 | I-031K2019 |
| 箇所名 | 岩瀬10 |

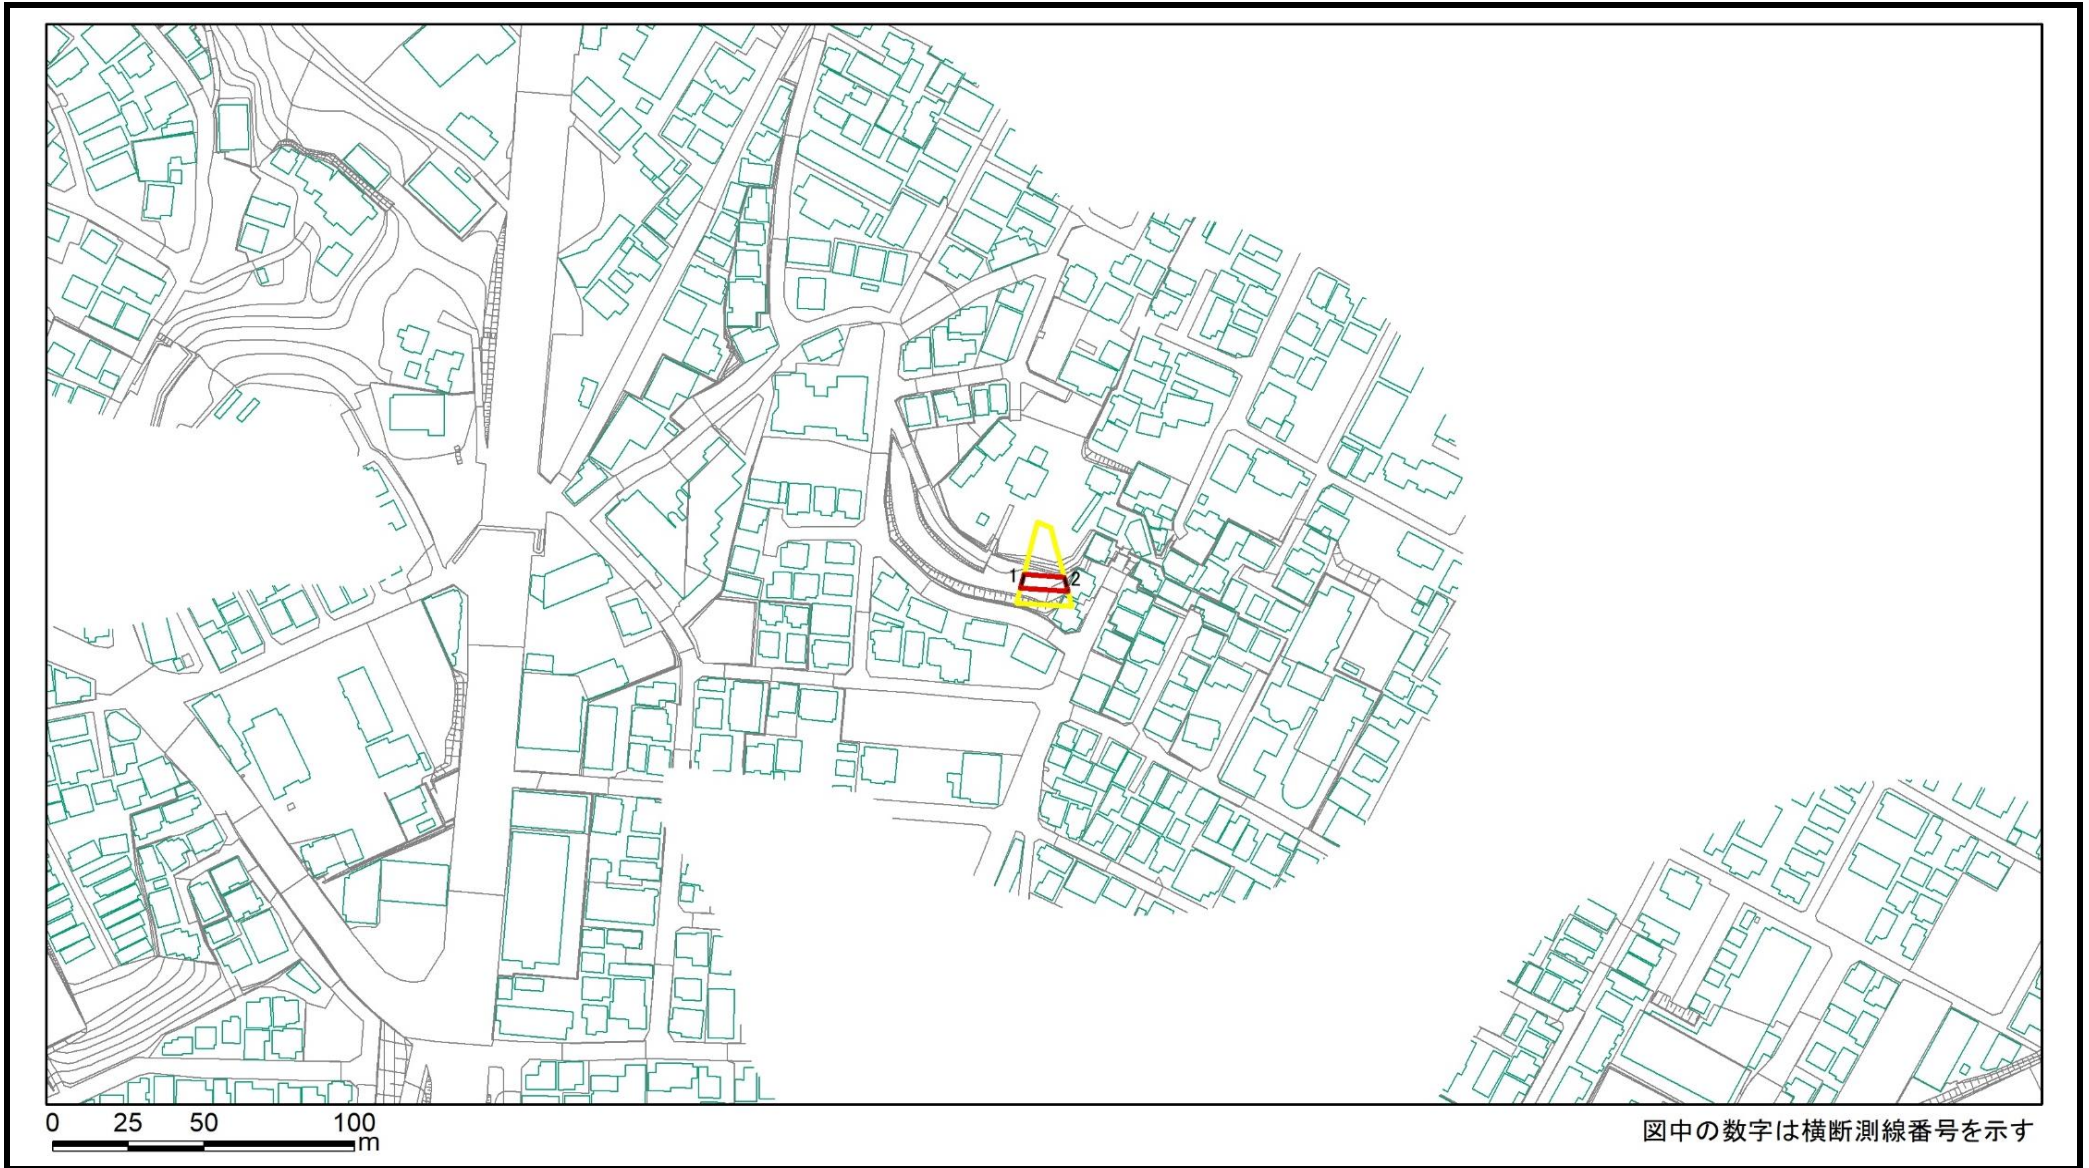
# 土砂災害警戒区域等の指定の告示に係る図書(様式2)

| 様式2(急)<br>土砂災害警戒区域・土砂災害特別警戒区域<br>区域図(その1) | 土砂災害防止法施行令第二条の基準に該当する区域 | | N<br>縮尺<br>1:2,500 | 自然現象の種類 | 急傾斜地の崩壊 | 箇所番号 | I-031K2019 |
| | 土砂災害防止法施行令第三条の基準に該当する区域 | | | 告示番号 | | 箇所名 | 岩瀬10 |
| | それ以外の区域 | | | 告示年月日 | | 所在地 | 松戸市岩瀬、胡録台 |

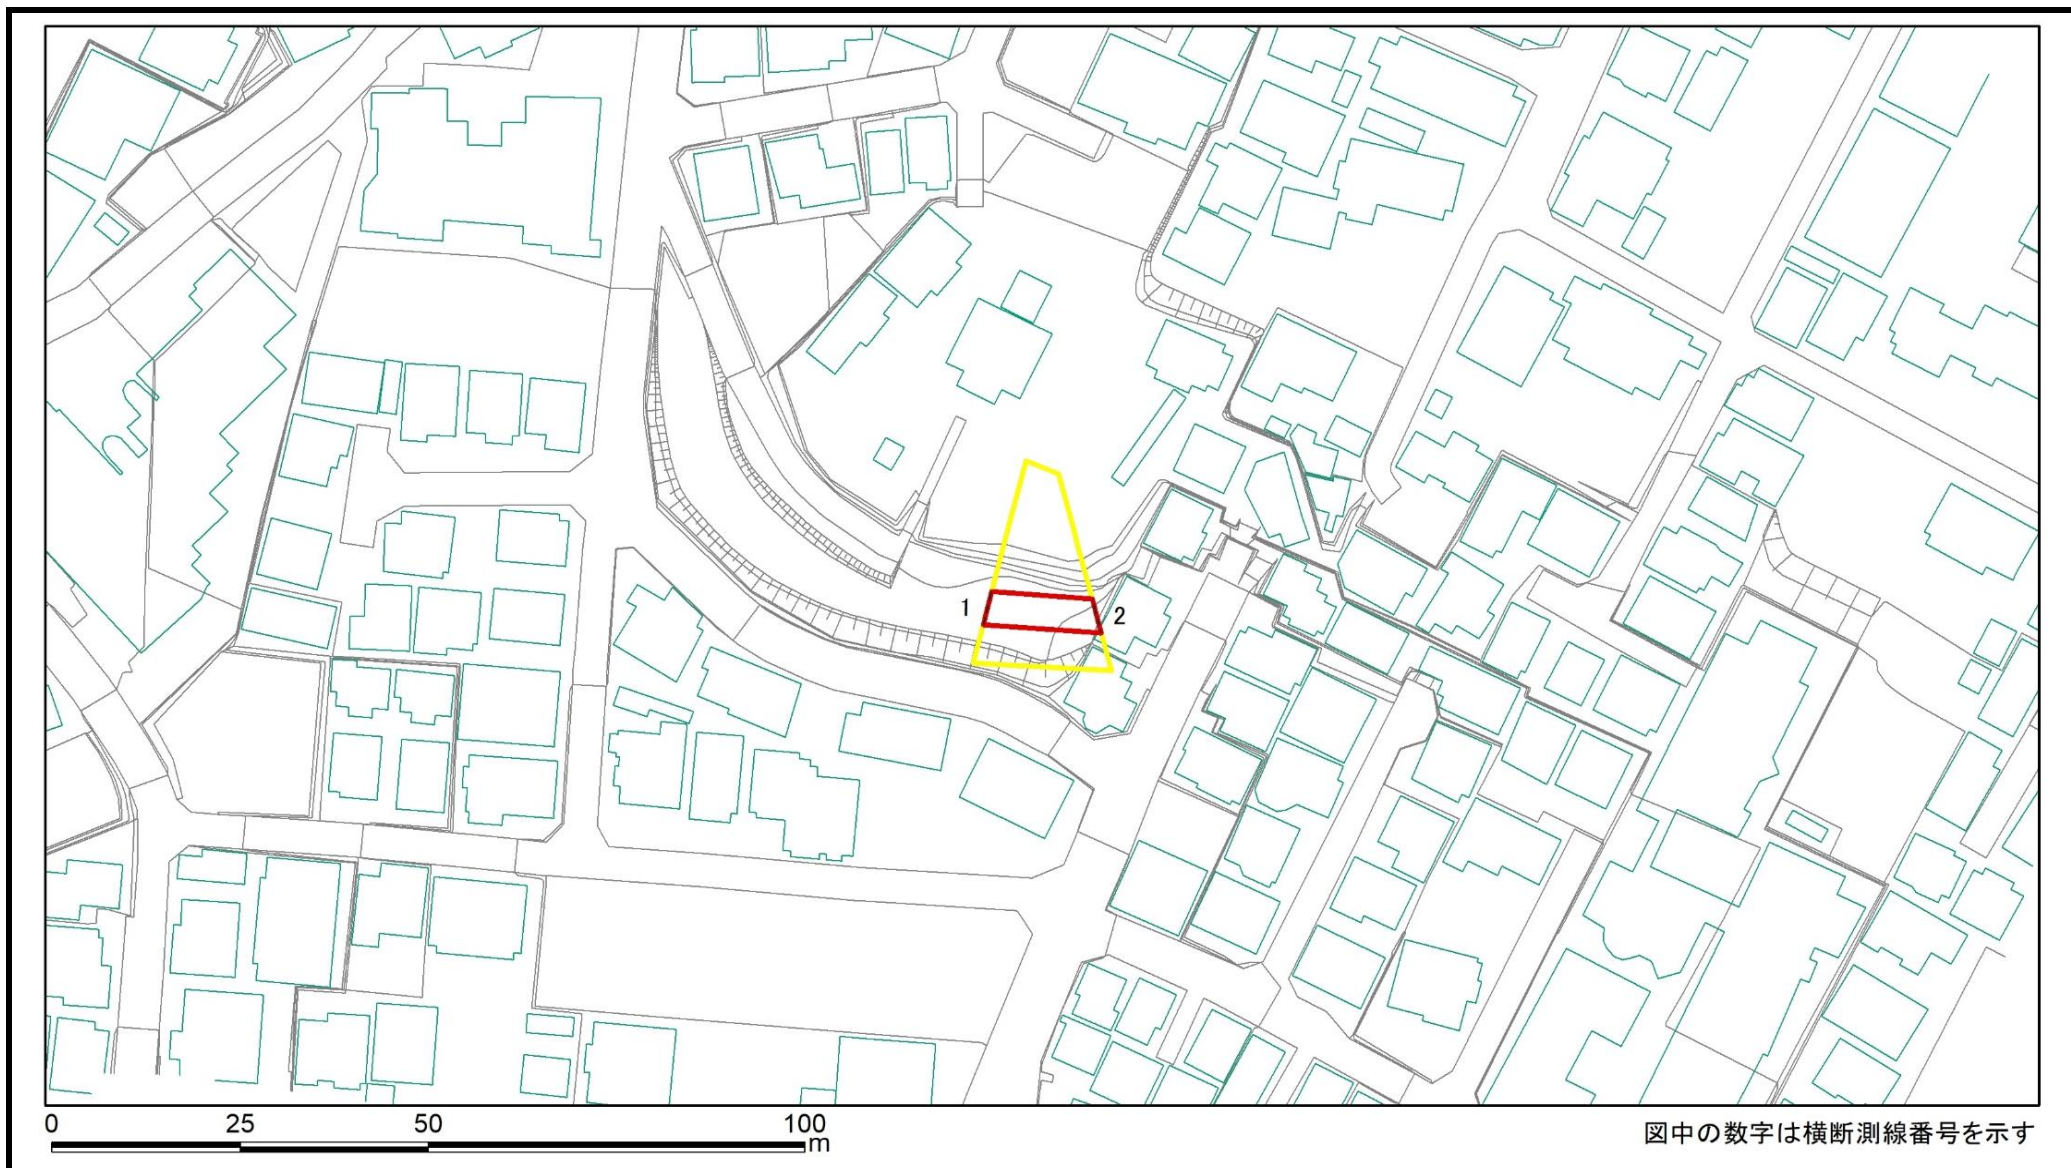
# 土砂災害警戒区域等の指定の告示に係る図書(様式2)参考図

| 様式2(急)<br>土砂災害警戒区域・土砂災害特別警戒区域図(参考図) | 土砂災害防止法施行令第二条の基準に該当する区域 | | N<br>縮尺<br>1:1,000 | 自然現象の種類 | 急傾斜地の崩壊 | 箇所番号 | I-031K2019 |
| | 土砂災害防止法施行令第三条の基準に該当する区域 | | | 告示番号 | | 箇所名 | 岩瀬10 |
| | それ以外の区域 | | | 告示年月日 | | 所在地 | 松戸市岩瀬、胡録台 |

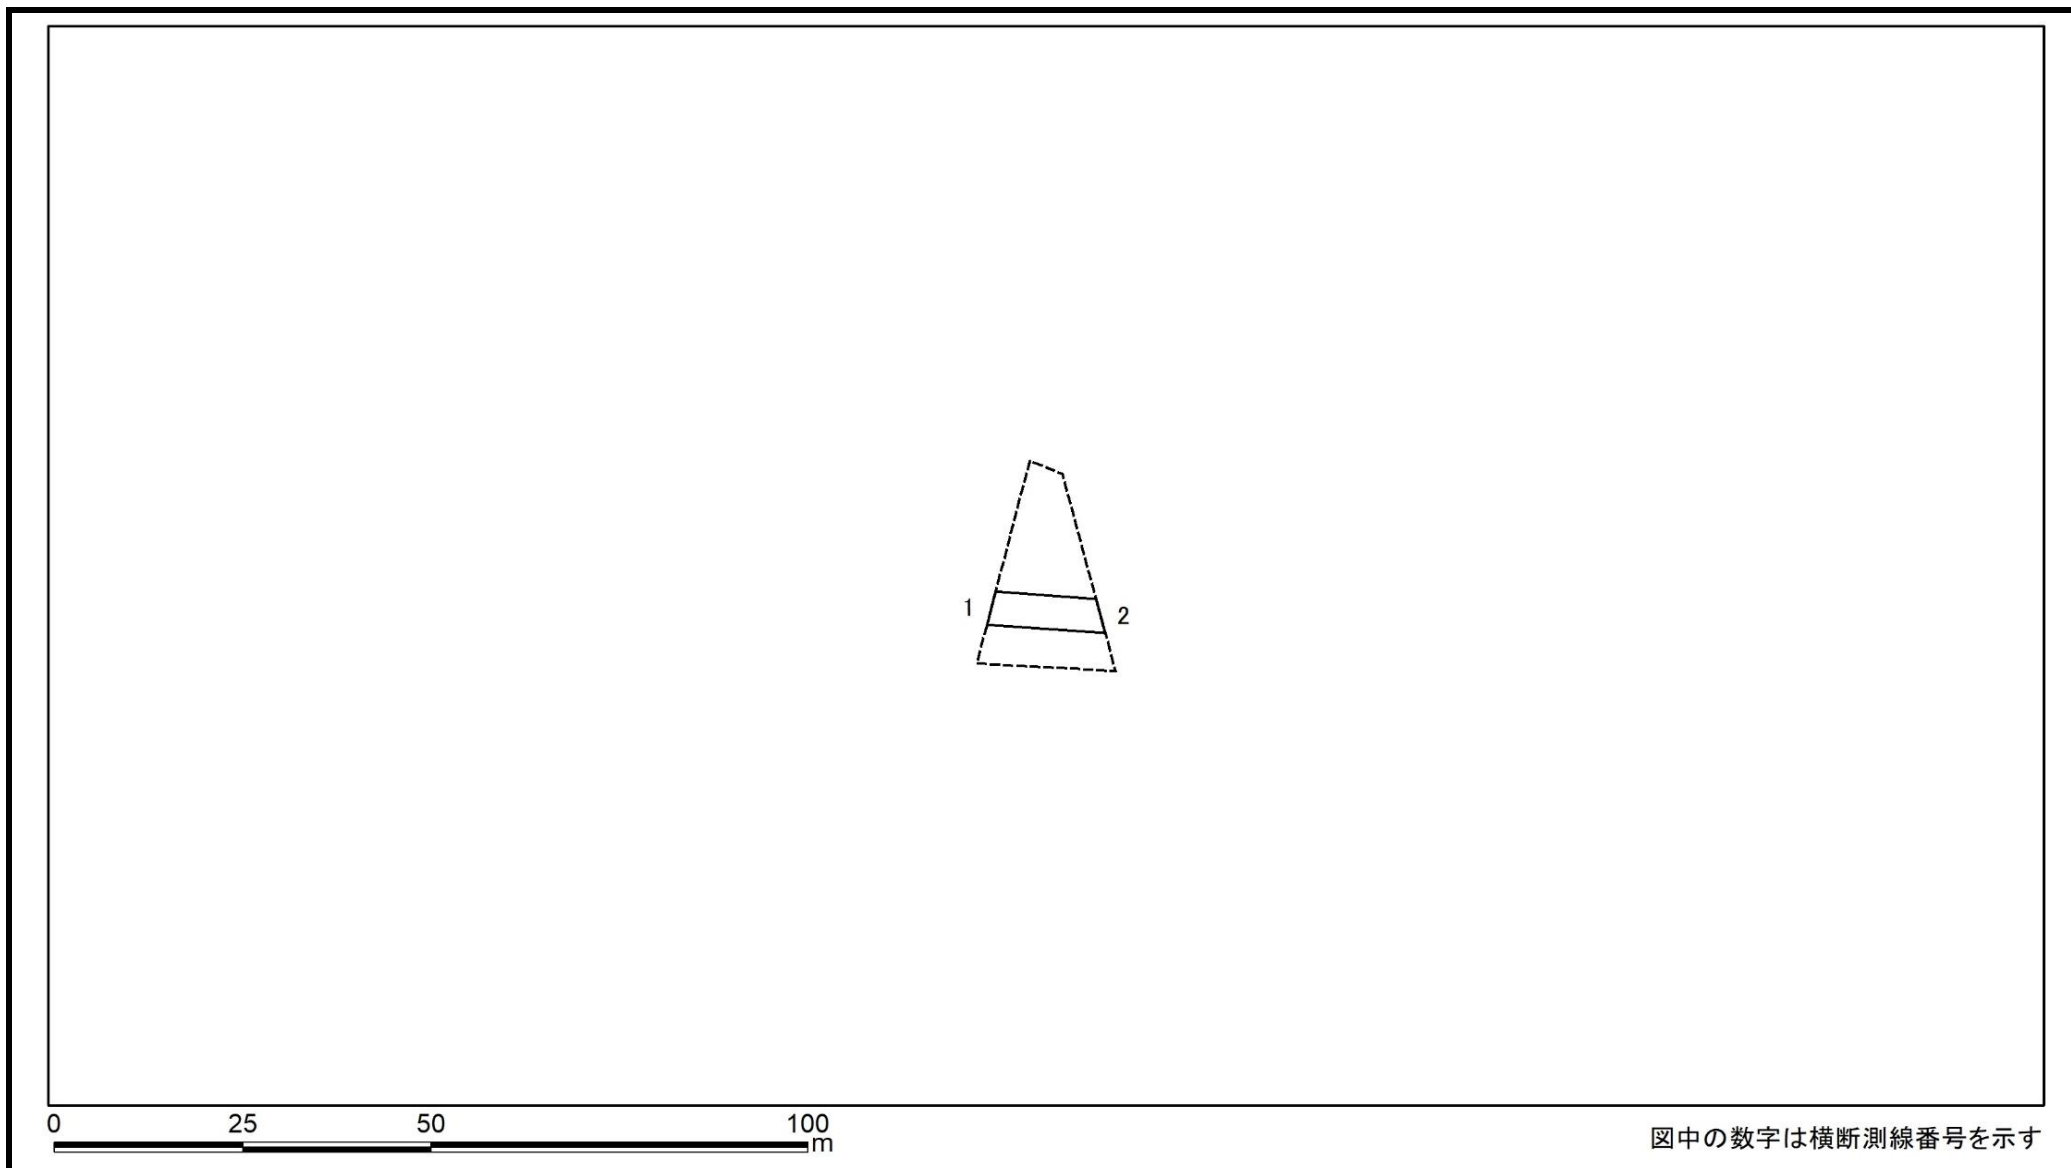
# 土砂災害警戒区域等の指定の告示に係る図書(様式2-2)

図中の数字は横断測線番号を示す

| 様式2-2(急)<br>土砂災害特別警戒区域の区域区分図<br>(急傾斜地の崩壊に伴う土石等の堆積により建築物の地上部に作用すると想定される力)〈力区分:堆積〉 | 土砂災害防止法施行令第二条の基準に該当する区域 | | | N<br>縮尺<br>1:1,000 | 自然現象の種類 | 急傾斜地の崩壊 | 箇所番号 | I-031K2019 |
| | 土砂災害防止法施行令第三条の基準に該当する区域 | 土石等の堆積の高さが3mを超える区域 | | | 告示番号 | | 箇所名 | 岩瀬10 |
| | | それ以外の区域 | | | 告示年月日 | | 所在地 | 松戸市岩瀬、胡録台 |
