土砂災害警戒区域等の指定の告示に係る図書(様式1)

様式1(急) 土砂災害警戒区域・土砂災害特別警戒区域 位置図	自然現象の種類	急傾斜地の崩壊
	箇所番号	I-031K2133
	箇所名	中金杉1
	所在地	松戸市中金杉4丁目

様式2(急) 土砂災害警戒区域・土砂災害特別警戒区域 区域図(その1)	土砂災害防止法施行令第二条の基準に該当する区域		N 縮尺 1:2,500	自然現象の種類	急傾斜地の崩壊	箇所番号	I-031K2133
	土砂災害防止法施行令第三条の基準に該当する区域			告示番号		箇所名	中金杉1
		土砂等の(移動)高さが1m以下の場合、土砂等の移動による力が100kN/m ² を超える区域		告示年月日		所在地	松戸市中金杉4丁目
		土砂等の堆積の高さが3mを超える区域					
	それ以外の区域

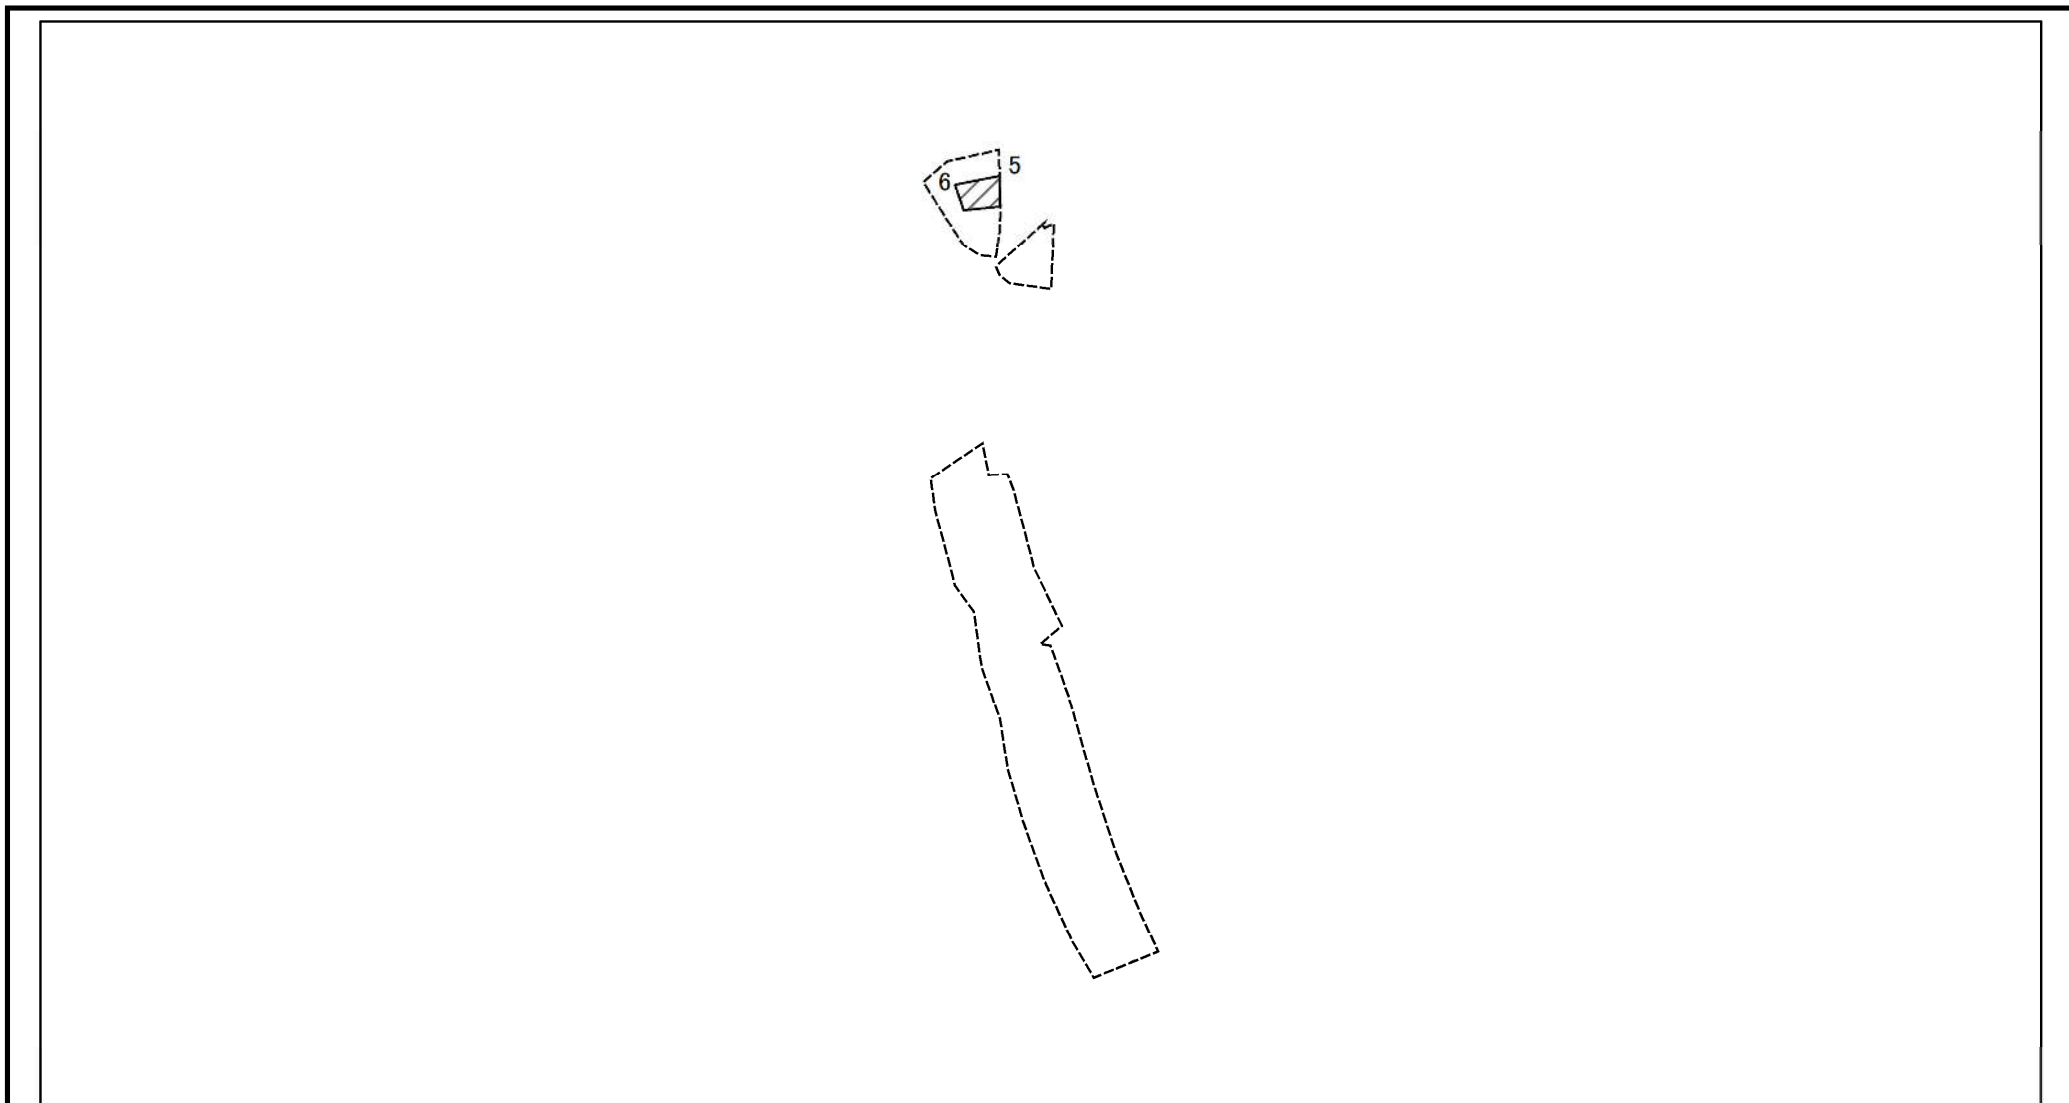
図中の数字は横断測線番号を示す

様式2-1(急) 土砂災害特別警戒区域の区域区分図 (急傾斜地の崩壊に伴う土石等の移動により建築物の地上部に作用すると想定される力)〈力区分:移動〉	土砂災害防止法施行令第二条の基準に該当する区域		  縮尺 1:2,500	自然現象の種類	急傾斜地の崩壊	箇所番号	I-031K2133
	土砂災害防止法施行令第三条の基準に該当する区域	土石等の(移動)高さが1m以下の場合、土石等の移動による力が100kN/m ² を超える区域		告示番号		箇所名	中金杉1
	それ以外の区域			告示年月日		所在地	松戸市中金杉4丁目

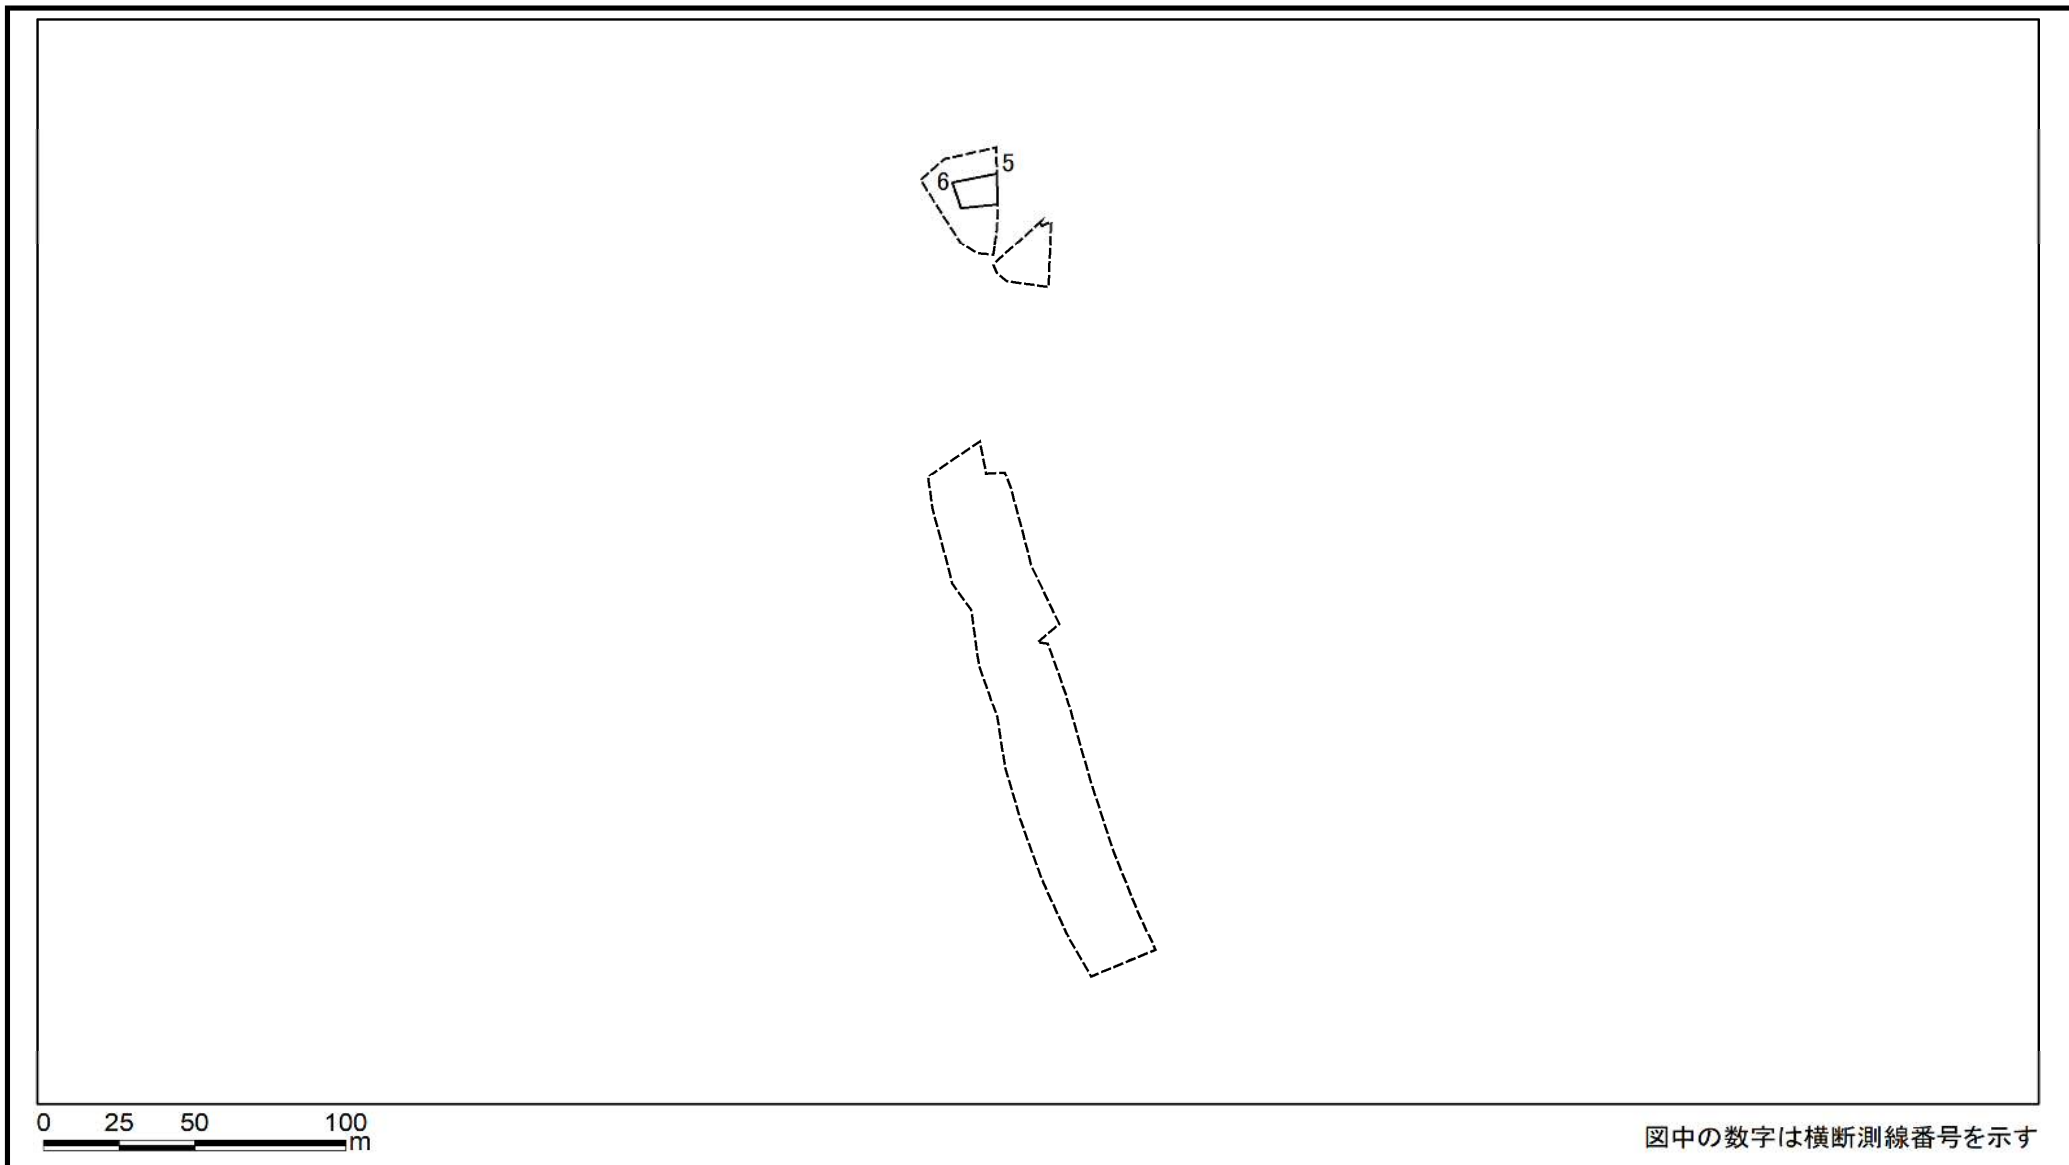
様式2-2(急) 土砂災害特別警戒区域の区域区分図 (急傾斜地の崩壊に伴う土石等の堆積により建築物の地上部に作用すると想定される力)〈力区分:堆積〉	土砂災害防止法施行令第二条の基準に該当する区域			N 縮尺 1:2,500	自然現象の種類	急傾斜地の崩壊	箇所番号	I-031K2133
	土砂災害防止法施行令第三条の基準に該当する区域	土石等の堆積の高さが3mを超える区域			告示番号		箇所名	中金杉1
		それ以外の区域			告示年月日		所在地	松戸市中金杉4丁目
