土砂災害警戒区域等の指定の告示に係る図書(様式1)

土砂災害警戒区域・土砂災害特別警戒区域
位置図

I-031K2157

八ヶ崎6

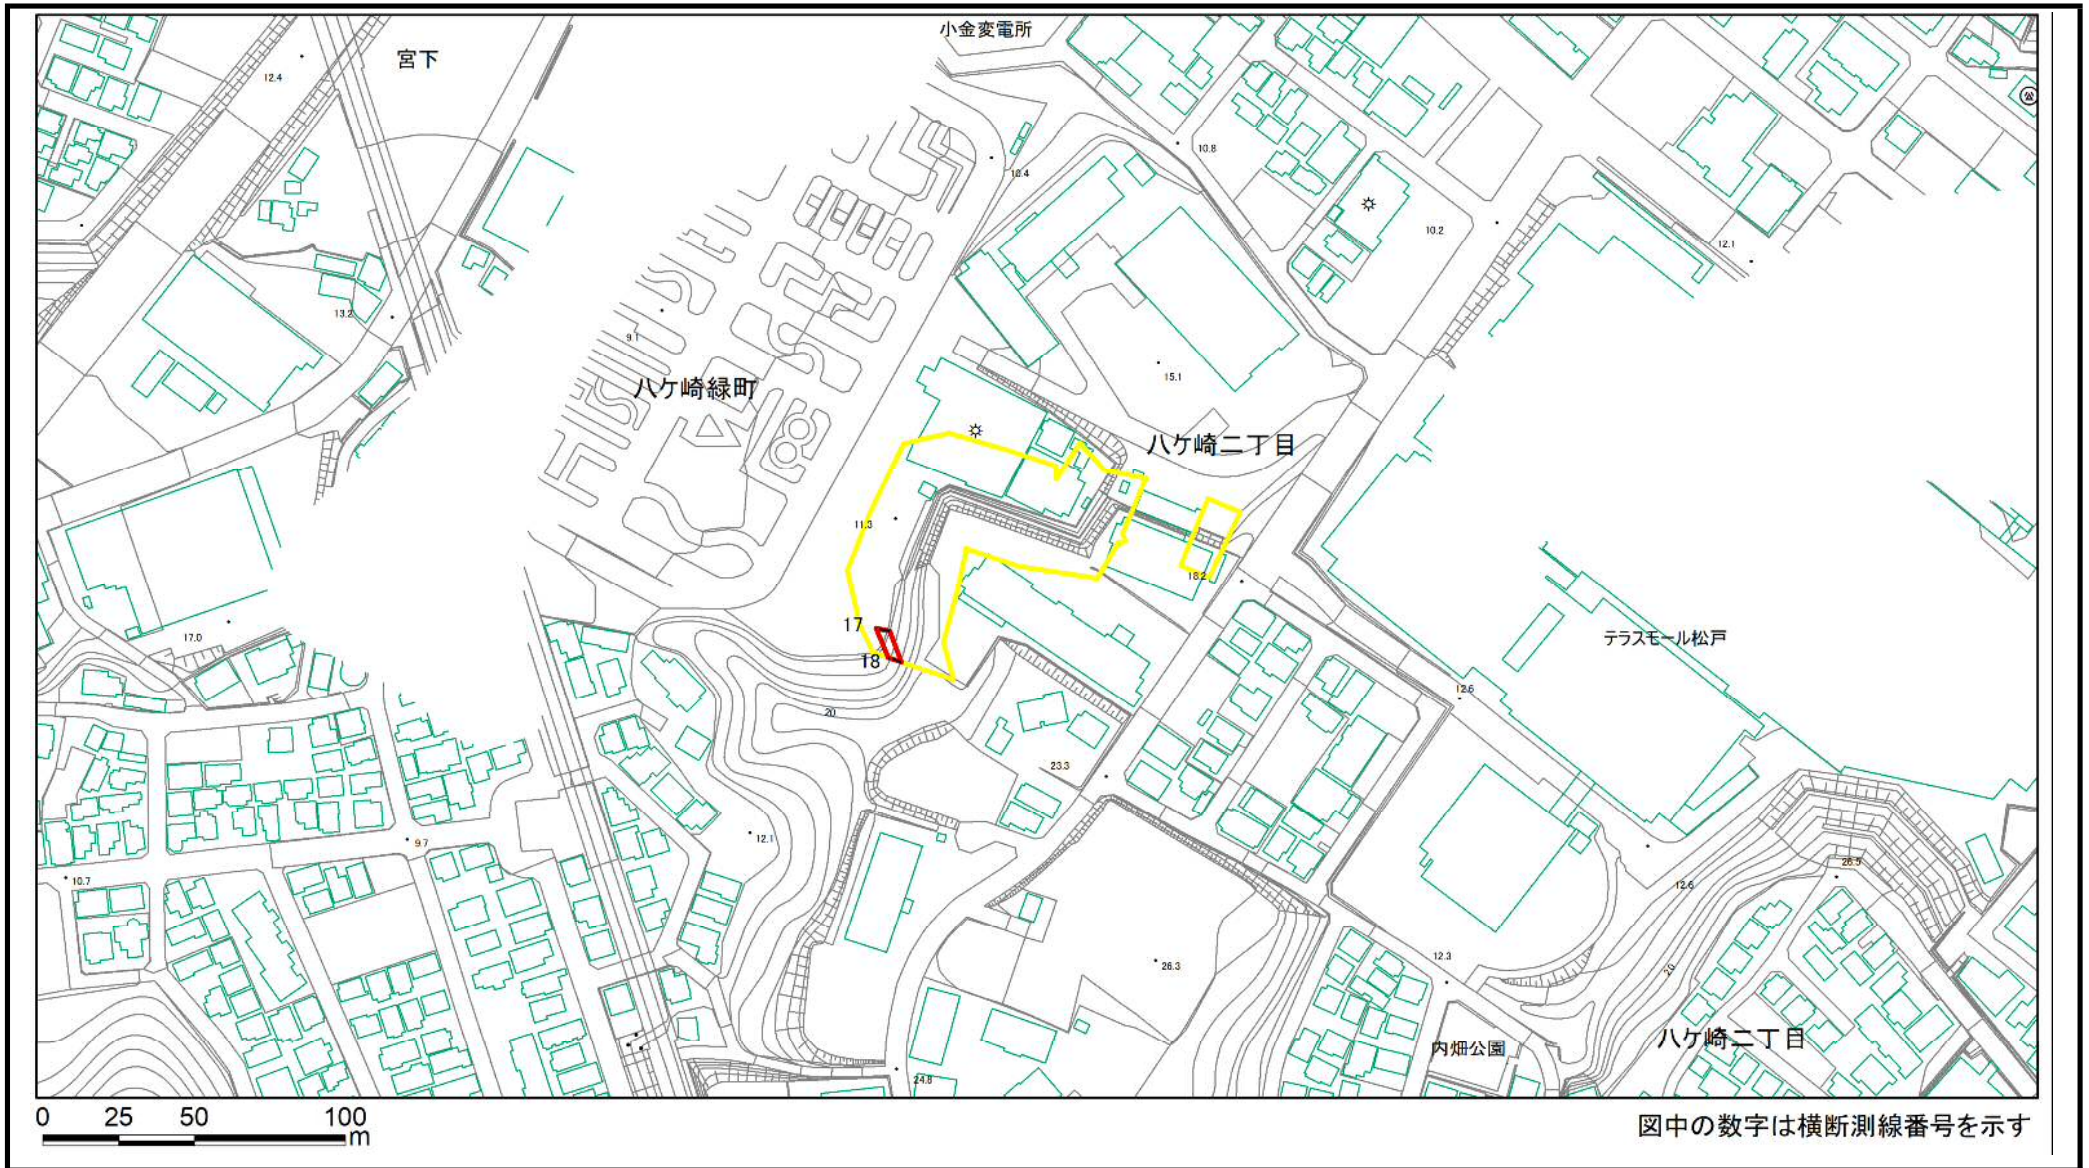
土砂災害警戒区域等の指定の告示に係る図書(様式2)

様式2(急) 土砂災害警戒区域・土砂災害特別警戒区域 区域図(その1)	土砂災害防止法施行令第二条の基準に該当する区域		N 縮尺 1:2,500	自然現象の種類	急傾斜地の崩壊	箇所番号	I-031K2157
	土砂災害防止法施行令第三条の基準に該当する区域			告示番号		箇所名	ハケ崎6
	土砂等の(移動)高さが1m以下の場合、土砂等の移動による力が100kN/m ² を超える区域		告示年月日		所在地	松戸市ハケ崎2丁目、ハケ崎緑町	
	土砂等の堆積の高さが3mを超える区域						
	それ以外の区域

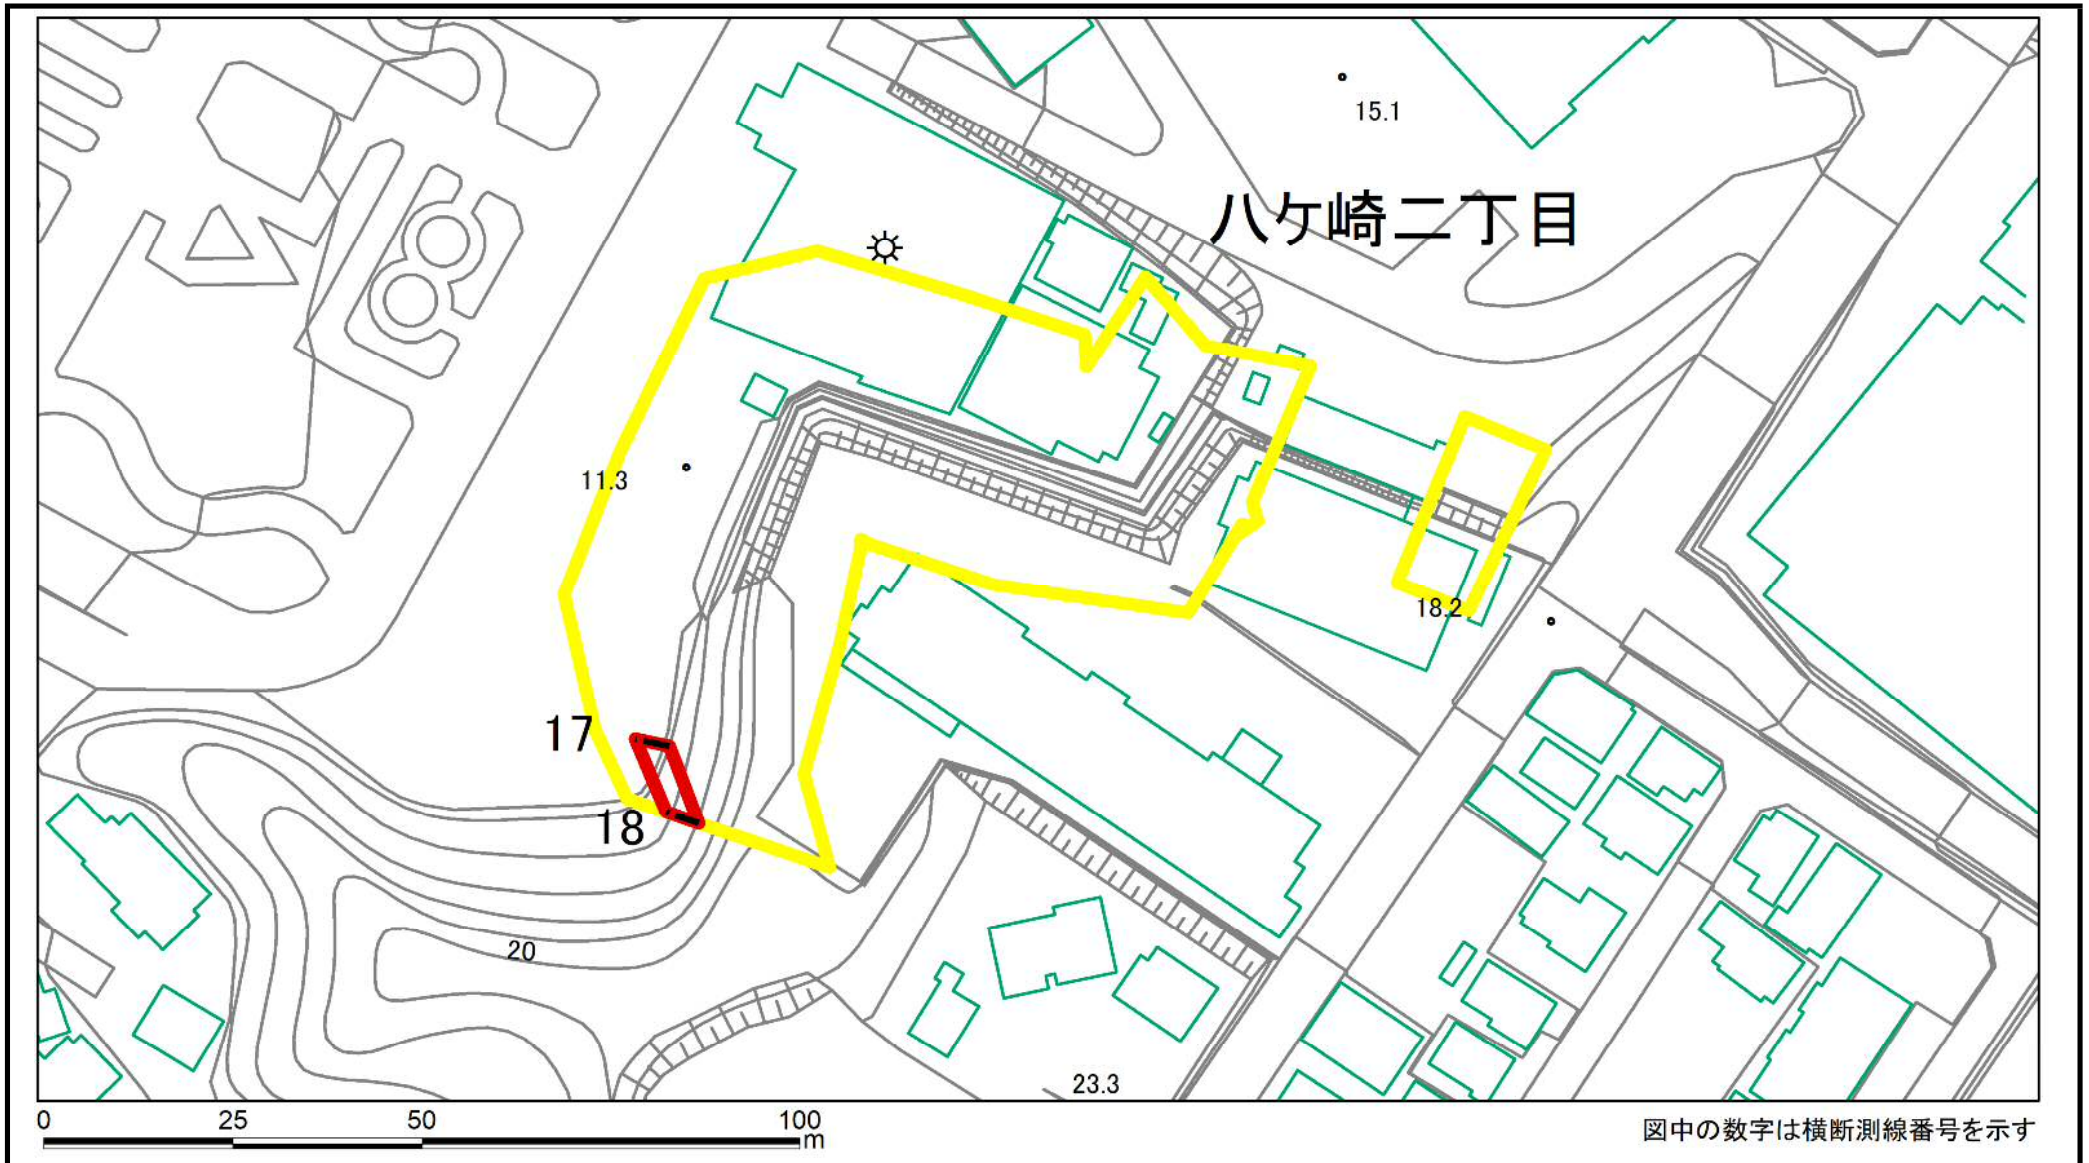
土砂災害警戒区域等の指定の告示に係る図書(様式2)参考図

図中の数字は横断測線番号を示す

様式2(急) 土砂災害警戒区域・土砂災害特別警戒区域 区域図(参考図)	土砂災害防止法施行令第二条の基準に該当する区域		縮尺 1:1,000	自然現象の種類	急傾斜地の崩壊	箇所番号	I-031K2157
	土砂災害防止法施行令第三条の基準に該当する区域			告示番号		箇所名	八ヶ崎6
	それ以外の区域			告示年月日		所在地	松戸市八ヶ崎2丁目、八ヶ崎緑町

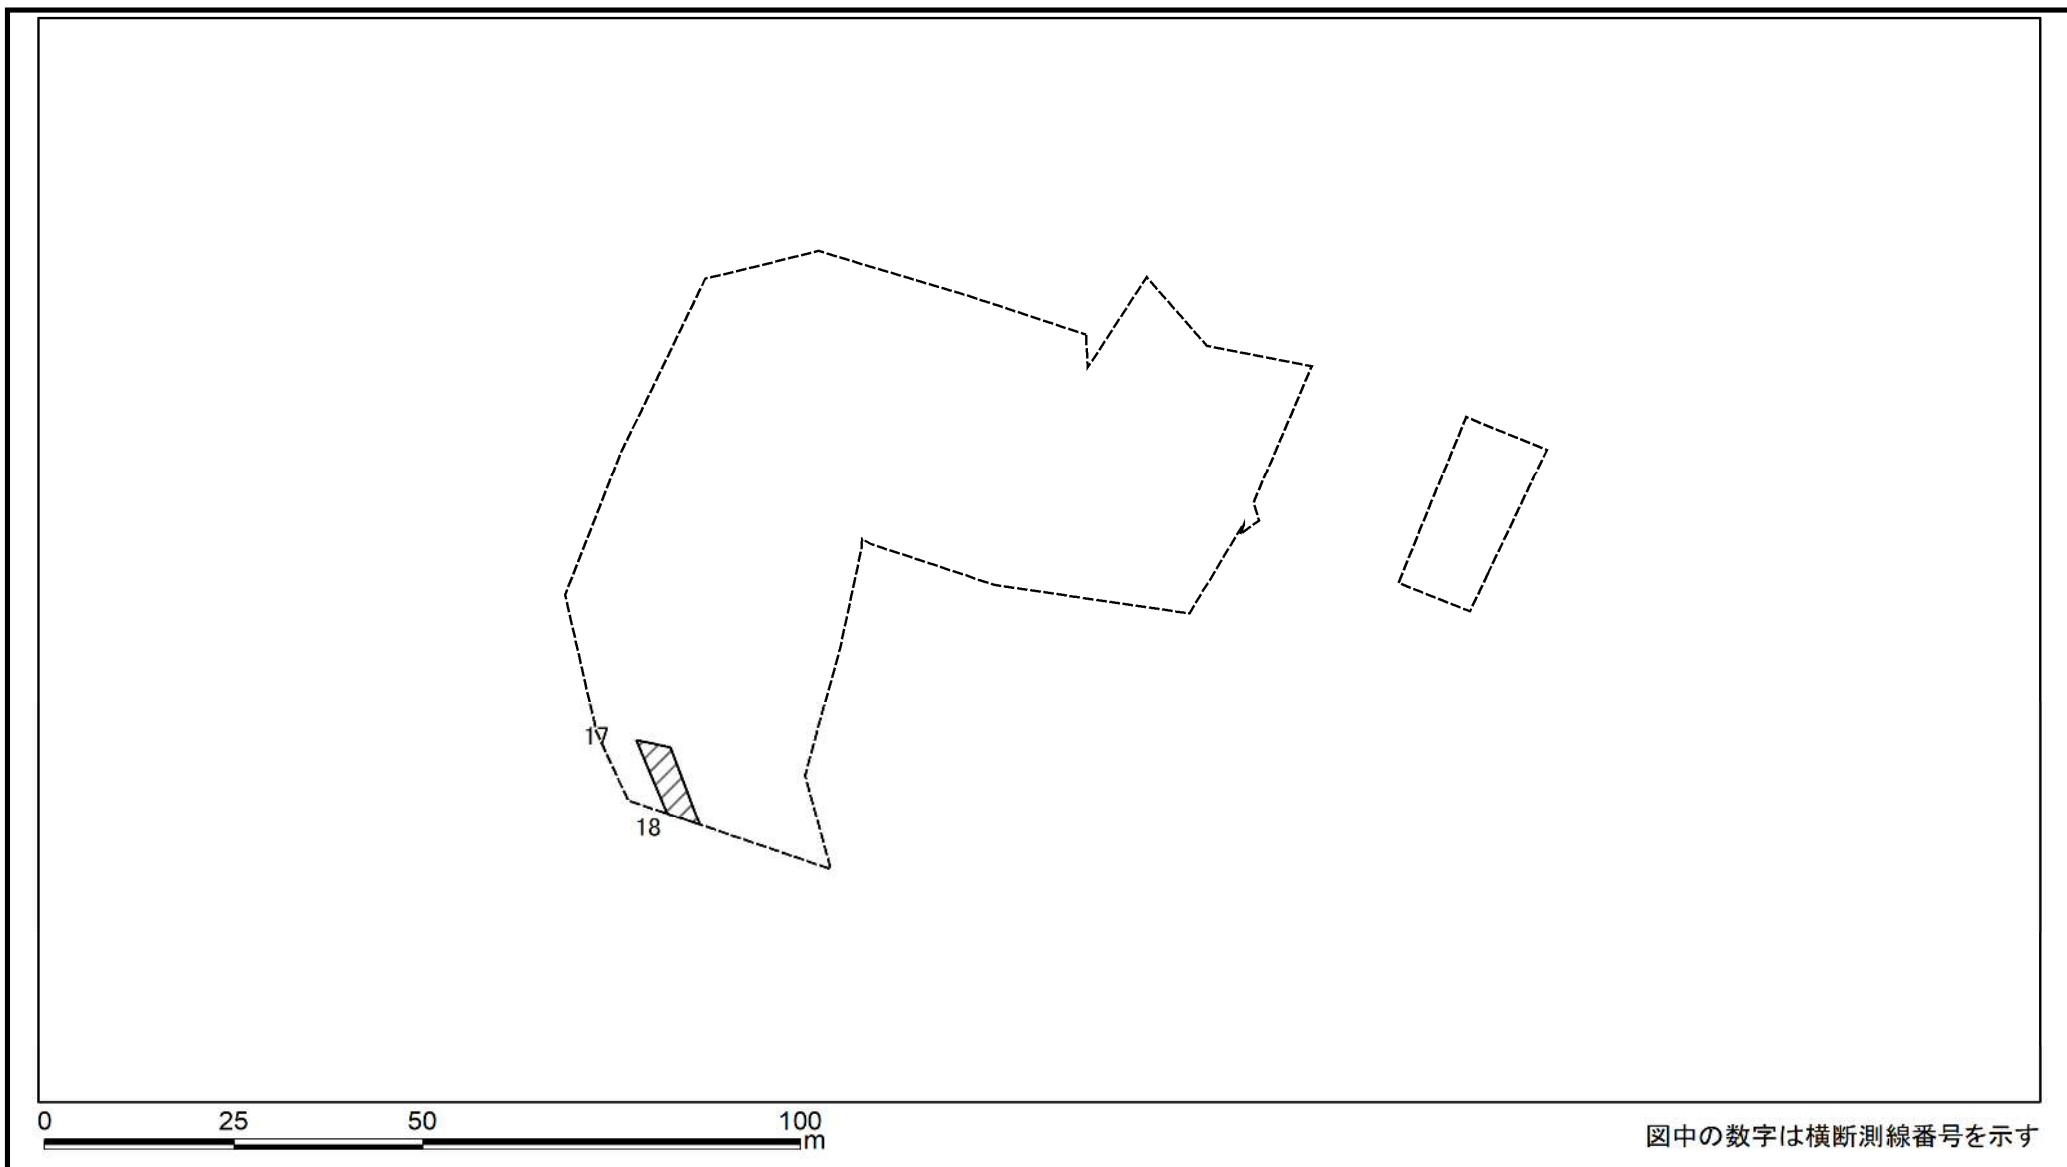
土砂災害警戒区域等の指定の告示に係る図書(様式2-1)

図中の数字は横断測線番号を示す

様式2-1(急) 土砂災害特別警戒区域の区域区分図 (急傾斜地の崩壊に伴う土石等の移動により建築物の地上部に作用すると想定される力)〈力区分:移動〉	土砂災害防止法施行令第二条の基準に該当する区域		N 縮尺 1:1,000	自然現象の種類	急傾斜地の崩壊	箇所番号	I-031K2157
	土砂災害防止法施行令第三条の基準に該当する区域			告示番号		箇所名	八ヶ崎6
	それ以外の区域			告示年月日		所在地	松戸市八ヶ崎2丁目、八ヶ崎緑町

横断測線の区間	土石等の移動により建築物の地上部に作用すると想定される力				土石等の堆積により建築物の地上部に作用すると想定される力				横断測線の区間	土石等の移動により建築物の地上部に作用すると想定される力				土石等の堆積により建築物の地上部に作用すると想定される力			
	土石等の(移動)高さが1m以下の場合、土石等の移動による力が100kN/m ² を超える区域		それ以外の区域		土石等の堆積の高さが3mを超える区域		それ以外の区域			土石等の(移動)高さが1m以下の場合、土石等の移動による力が100kN/m ² を超える区域		それ以外の区域		土石等の堆積の高さが3mを超える区域		それ以外の区域	
	力の大きさのうち最大のもの(kN/m ²)	土石等の高さ(m)	力の大きさのうち最大のもの(kN/m ²)	土石等の高さ(m)	力の大きさのうち最大のもの(kN/m ²)	土石等の高さ(m)	力の大きさのうち最大のもの(kN/m ²)	土石等の高さ(m)		力の大きさのうち最大のもの(kN/m ²)	土石等の高さ(m)	力の大きさのうち最大のもの(kN/m ²)	土石等の高さ(m)	力の大きさのうち最大のもの(kN/m ²)	土石等の高さ(m)	力の大きさのうち最大のもの(kN/m ²)	土石等の高さ(m)
1 ~ 2	-	-	-	-	-	-	-	-	~								
3 ~ 4	-	-	-	-	-	-	-	-	~								
4 ~ 5	-	-	-	-	-	-	-	-	~								
6 ~ 7	-	-	-	-	-	-	-	-	~								
7 ~ 8	-	-	-	-	-	-	-	-	~								
8 ~ 9	-	-	-	-	-	-	-	-	~								
9 ~ 10	-	-	-	-	-	-	-	-	~								
10 ~ 11	-	-	-	-	-	-	-	-	~								
12 ~ 13	-	-	-	-	-	-	-	-	~								
13 ~ 14	-	-	-	-	-	-	-	-	~								
16 ~ 17	-	-	-	-	-	-	-	-	~

17 ~ 18	-	-	57.71	1.00	-	-	8.37	1.56	~								
~									~								
~									~								
~									~								
~									~								
~									~								
~									~								
~									~								
~									~								
~									~								
~									~								
~									~								
~									~

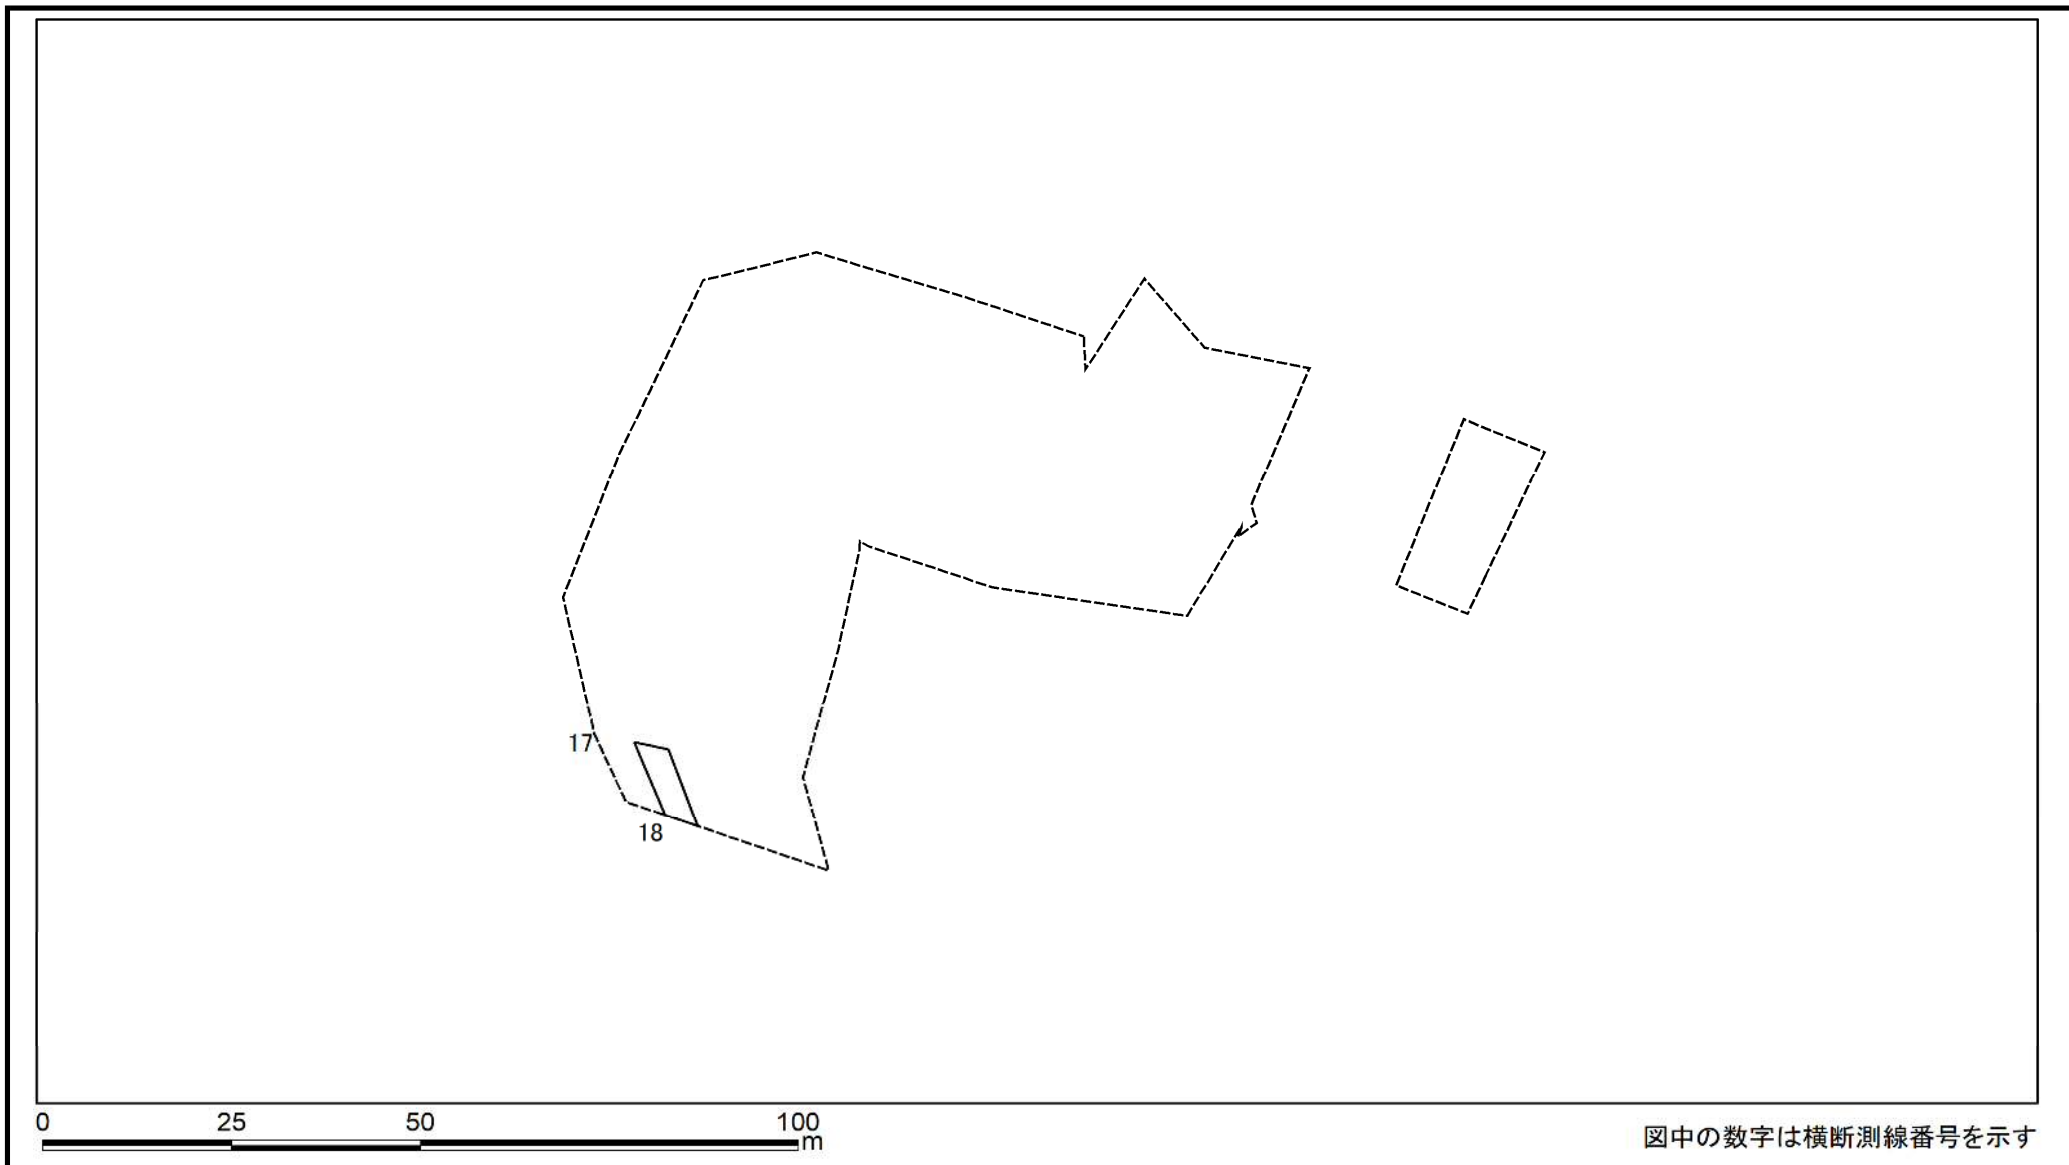
土砂災害警戒区域等の指定の告示に係る図書(様式2-2)

図中の数字は横断測線番号を示す

様式2-2(急) 土砂災害特別警戒区域の区域区分図 (急傾斜地の崩壊に伴う土石等の堆積により建築物の地上部に作用すると想定される力)〈力区分:堆積〉	土砂災害防止法施行令第二条の基準に該当する区域			N 縮尺 1:1,000	自然現象の種類	急傾斜地の崩壊	箇所番号	I-031K2157
	土砂災害防止法施行令第三条の基準に該当する区域	土石等の堆積の高さが3mを超える区域			告示番号		箇所名	八ヶ崎6
		それ以外の区域			告示年月日		所在地	松戸市八ヶ崎2丁目、八ヶ崎緑町
