土砂災害警戒区域等の指定の告示に係る図書(様式1)

土砂災害警戒区域・土砂災害特別警戒区域
位置図

自然現象の種類	急傾斜地の崩壊
箇所番号	I-031K2158
箇所名	八ヶ崎7
所在地	松戸市八ヶ崎3丁目

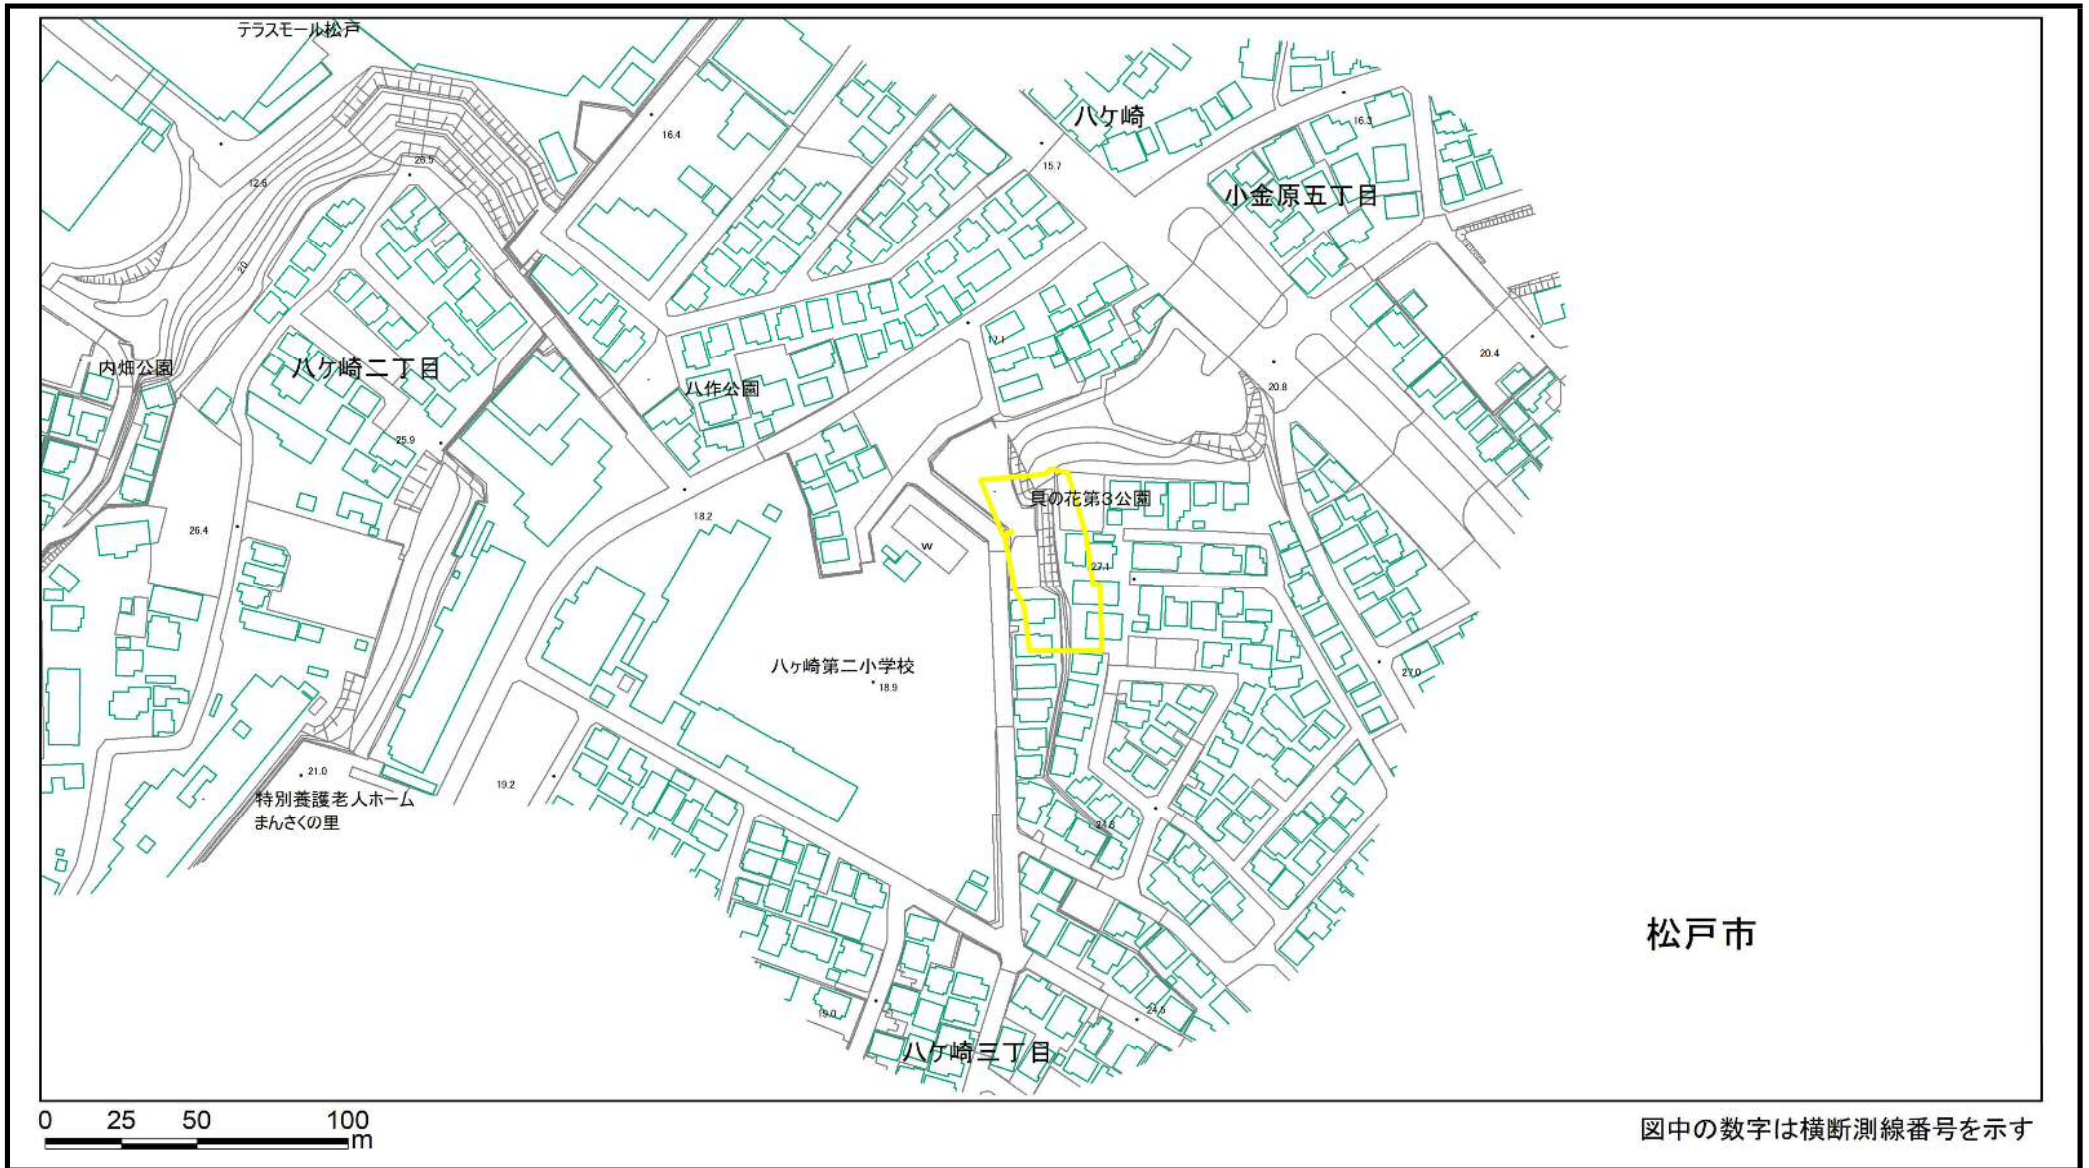
図中の数字は横断測線番号を示す

様式2(急) 土砂災害警戒区域・土砂災害特別警戒区域 区域図(その1)	土砂災害防止法施行令第二条の基準に該当する区域		N 縮尺 1:2,500	自然現象の種類	急傾斜地の崩壊	箇所番号	I-031K2158
	土砂災害防止法施行令第三条の基準に該当する区域			告示番号		箇所名	八ヶ崎7
			告示年月日		所在地	松戸市八ヶ崎3丁目

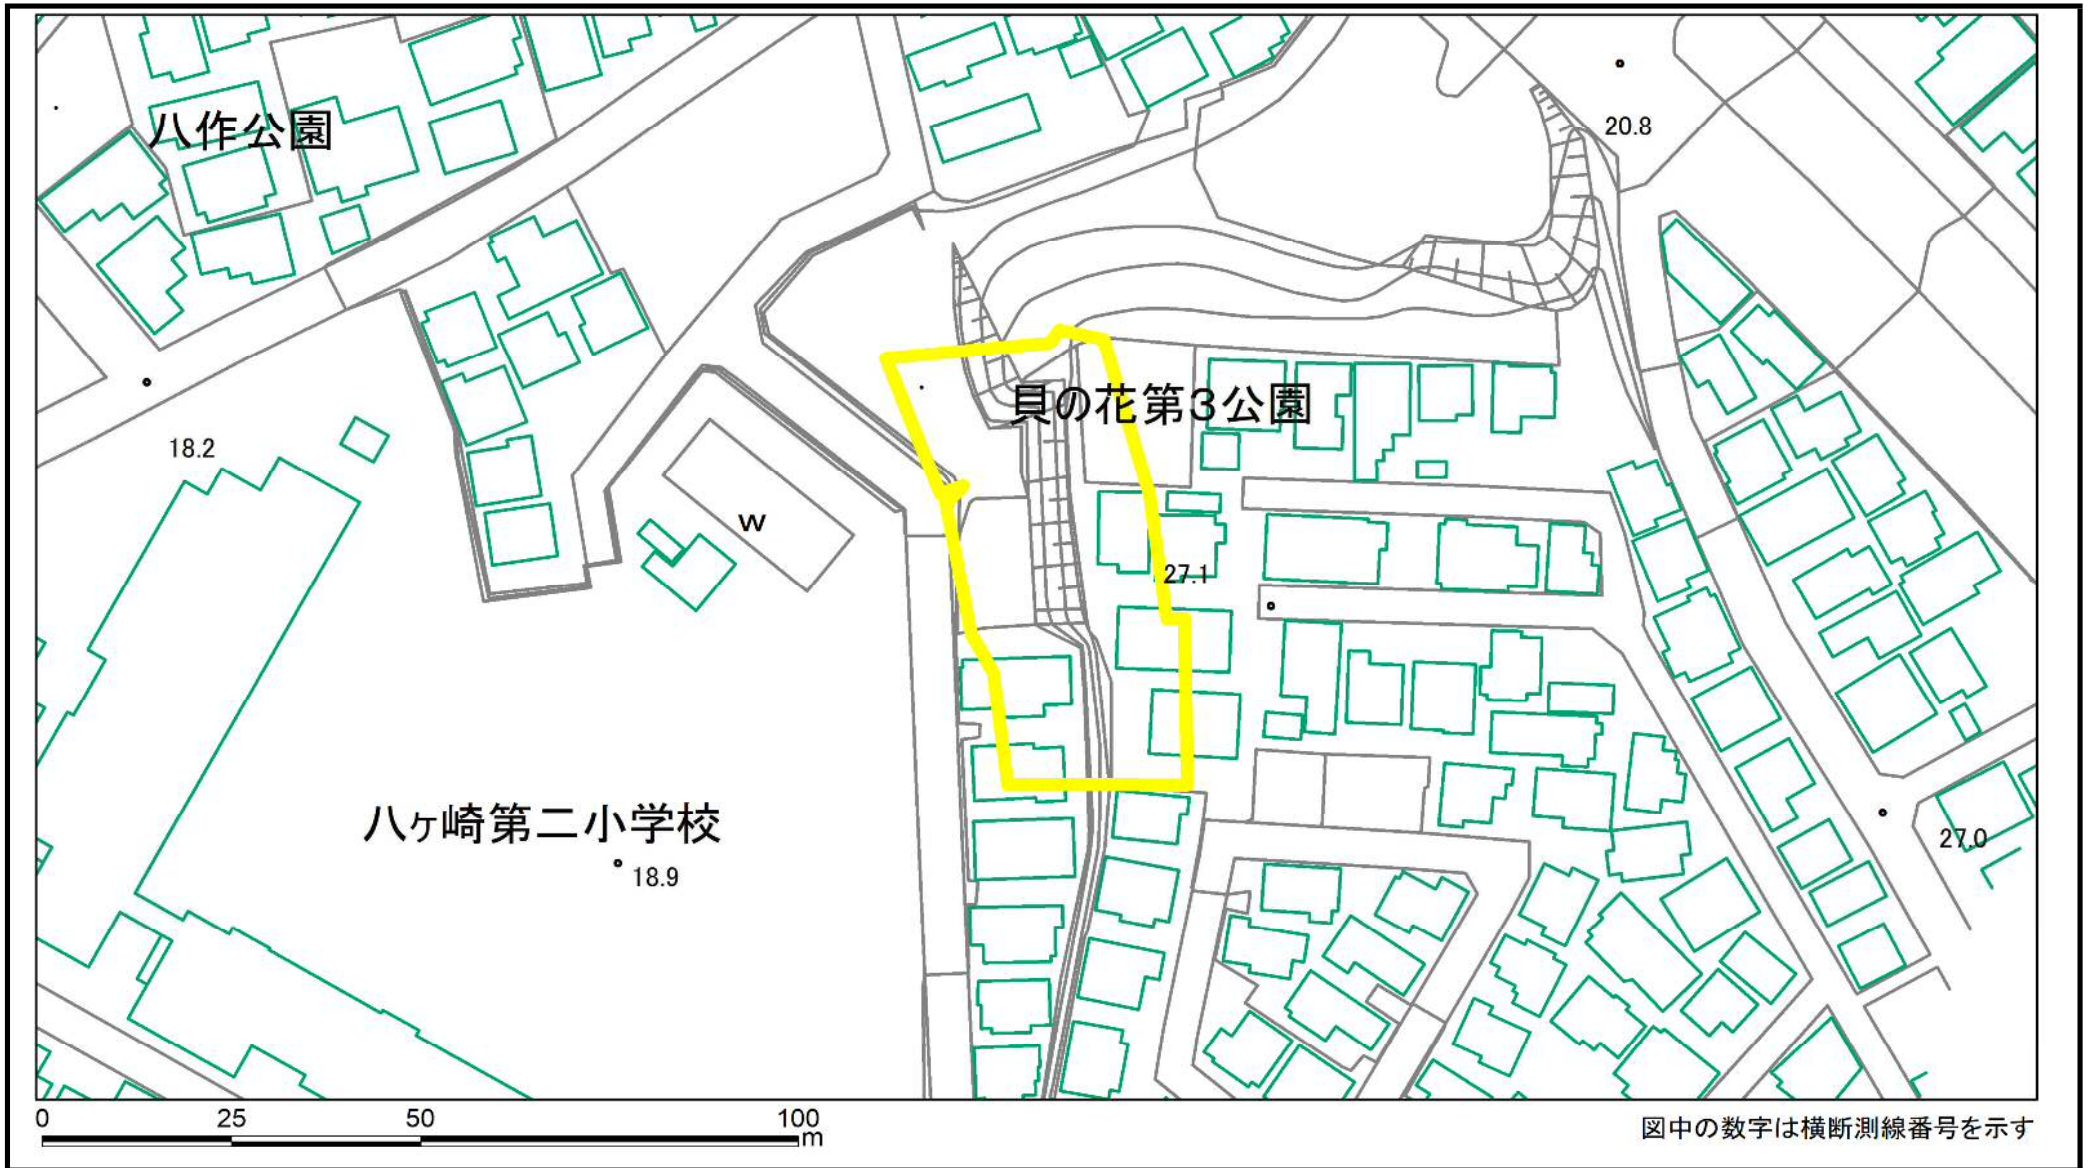
様式2(急) 土砂災害警戒区域・土砂災害特別警戒区域 区域図(参考図)	土砂災害防止法施行令第二条の基準に該当する区域		N 縮尺 1:1,000	自然現象の種類	急傾斜地の崩壊	箇所番号	I-031K2158
	土砂災害防止法施行令第三条の基準に該当する区域			告示番号		箇所名	八ヶ崎7
				告示年月日		所在地	松戸市八ヶ崎3丁目

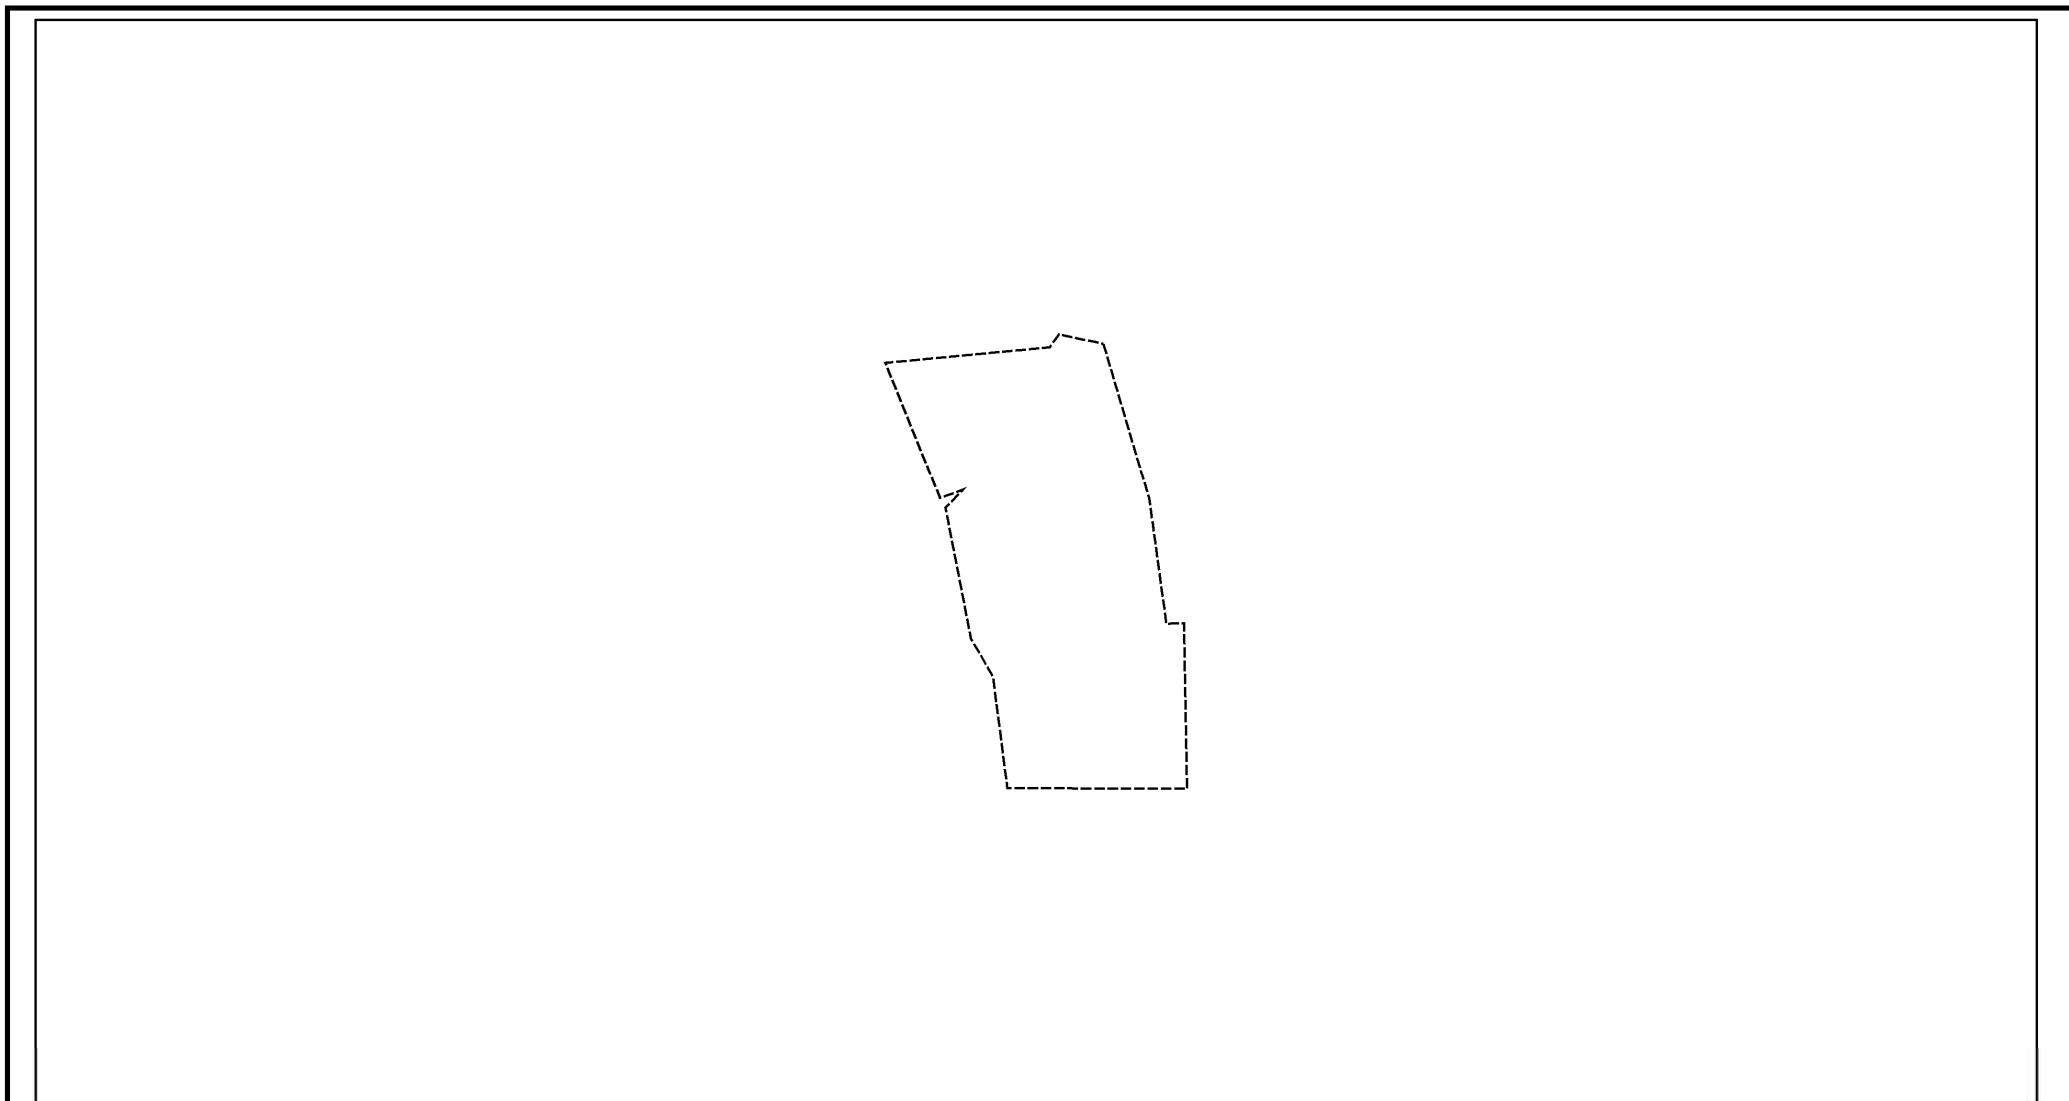
図中の数字は横断測線番号を示す

様式2-1(急) 土砂災害特別警戒区域の区域区分図 (急傾斜地の崩壊に伴う土石等の移動により建築物の地上部に作用すると想定される力)〈力区分:移動〉	土砂災害防止法施行令第二条の基準に該当する区域			N 縮尺 1:1,000	自然現象の種類	急傾斜地の崩壊	箇所番号	I-031K2158
	土砂災害防止法施行令第三条の基準に該当する区域	土石等の(移動)高さが1m以下の場合、土石等の移動による力が100kN/m ² を超える区域			告示番号		箇所名	八ヶ崎7
		それ以外の区域			告示年月日		所在地	松戸市八ヶ崎3丁目

横断測線の区間	土石等の移動により建築物の地上部に作用すると想定される力				土石等の堆積により建築物の地上部に作用すると想定される力				横断測線の区間	土石等の移動により建築物の地上部に作用すると想定される力				土石等の堆積により建築物の地上部に作用すると想定される力			
	土石等の(移動)高さが1m以下の場合、土石等の移動による力が100kN/m ² を超える区域		それ以外の区域		土石等の堆積の高さが3mを超える区域		それ以外の区域			土石等の(移動)高さが1m以下の場合、土石等の移動による力が100kN/m ² を超える区域		それ以外の区域		土石等の堆積の高さが3mを超える区域		それ以外の区域	
	力の大きさのうち最大のもの(kN/m ²)	土石等の高さ(m)	力の大きさのうち最大のもの(kN/m ²)	土石等の高さ(m)	力の大きさのうち最大のもの(kN/m ²)	土石等の高さ(m)	力の大きさのうち最大のもの(kN/m ²)	土石等の高さ(m)		力の大きさのうち最大のもの(kN/m ²)	土石等の高さ(m)	力の大きさのうち最大のもの(kN/m ²)	土石等の高さ(m)	力の大きさのうち最大のもの(kN/m ²)	土石等の高さ(m)	力の大きさのうち最大のもの(kN/m ²)	土石等の高さ(m)
1 ~ 2	-	-	-	-	-	-	-	-	~								
2 ~ 3	-	-	-	-	-	-	-	-	~								
3 ~ 4	-	-	-	-	-	-	-	-	~								
4 ~ 5	-	-	-	-	-	-	-	-	~								
5 ~ 6	-	-	-	-	-	-	-	-	~								
7 ~ 8	-	-	-	-	-	-	-	-	~								
~	-	-	-	-	-	-	-	-	~								
~									~								
~									~								
~									~								
~									~								
~									~								
~									~								
~									~

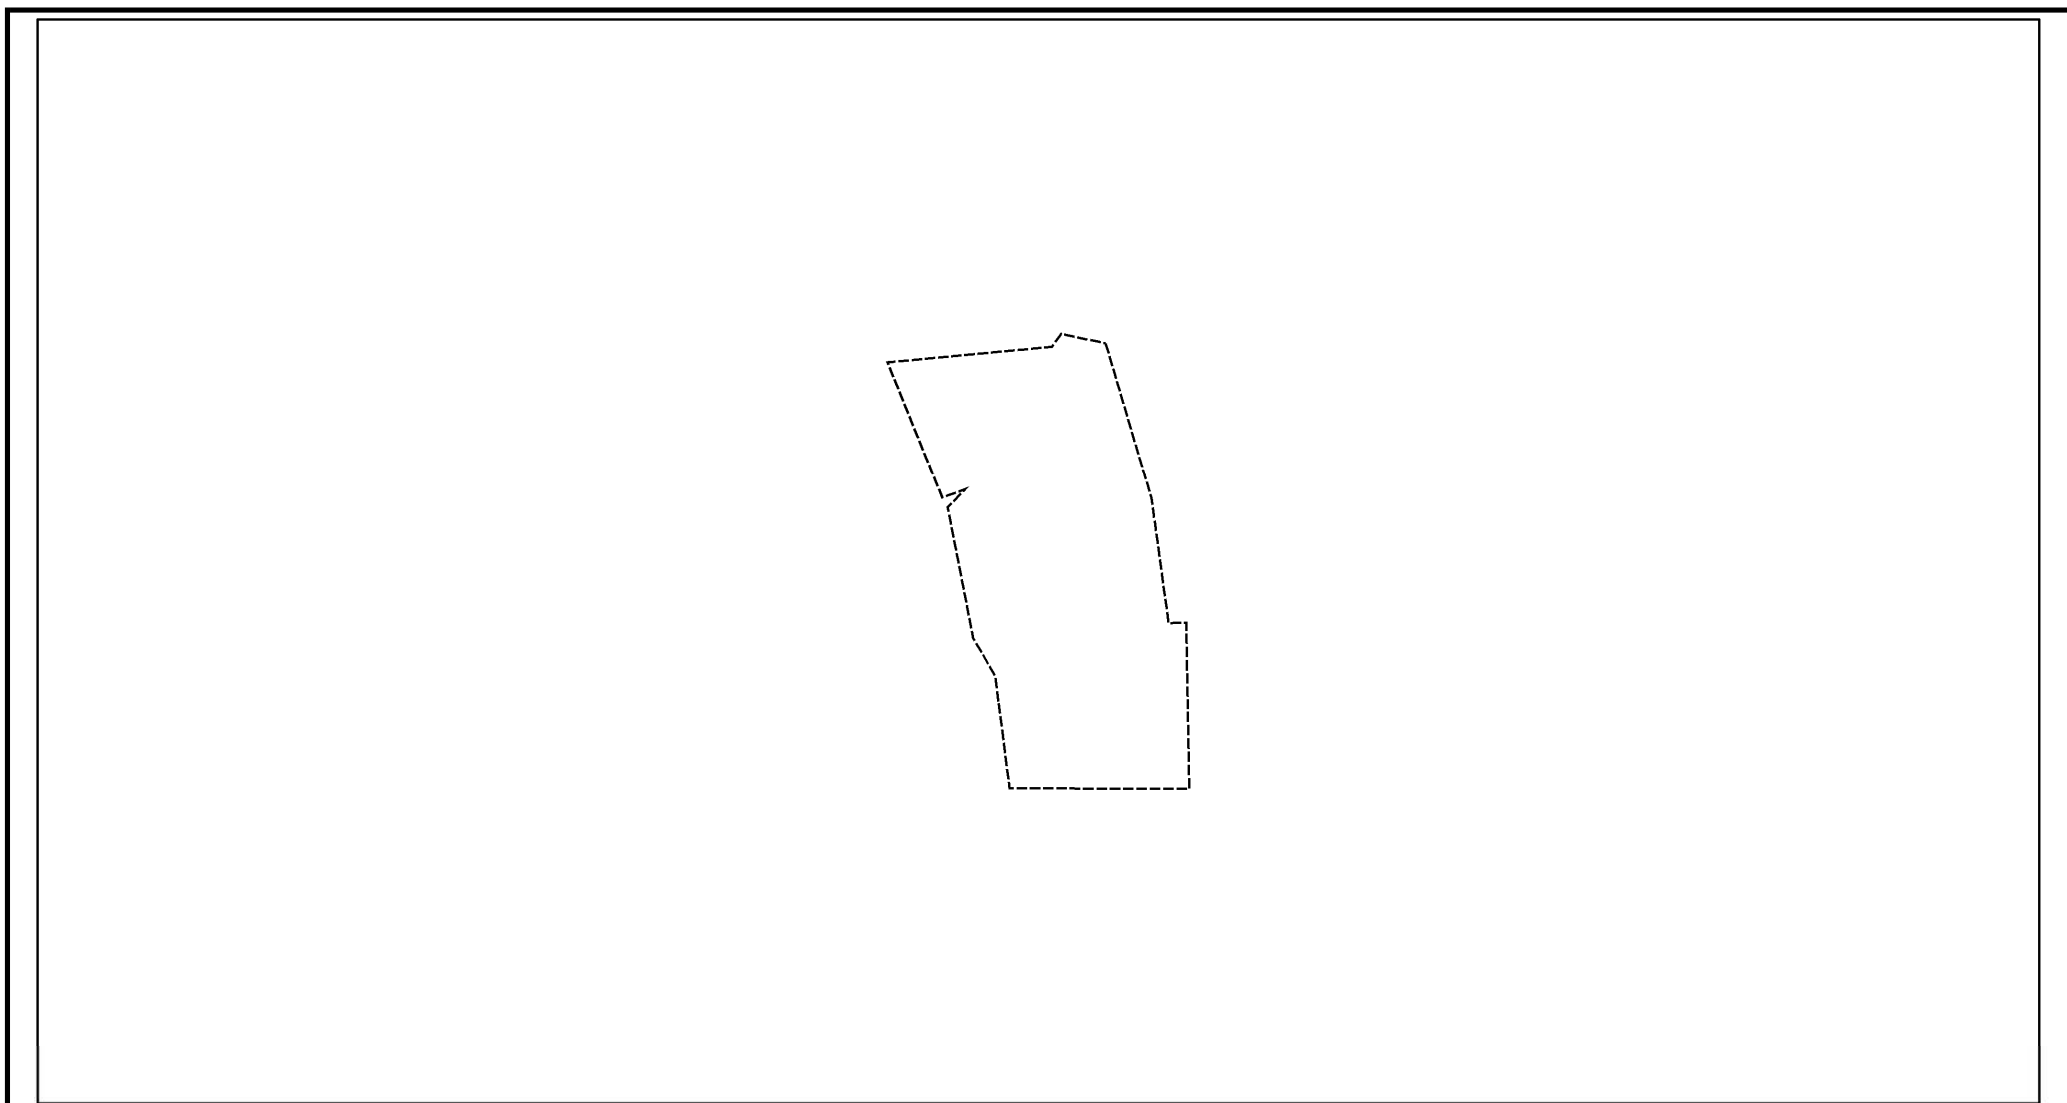
図中の数字は横断測線番号を示す

様式2-2(急) 土砂災害特別警戒区域の区域区分図 (急傾斜地の崩壊に伴う土石等の堆積により建築物の地上部に作用すると想定される力)〈力区分:堆積〉	土砂災害防止法施行令第二条の基準に該当する区域			N 縮尺 1:1,000	自然現象の種類	急傾斜地の崩壊	箇所番号	I-031K2158
	土砂災害防止法施行令第三条の基準に該当する区域	土石等の堆積の高さが3mを超える区域			告示番号		箇所名	八ヶ崎7
		それ以外の区域			告示年月日		所在地	松戸市八ヶ崎3丁目
