土砂災害警戒区域等の指定の告示に係る図書(様式1)

様式1(急) 土砂災害警戒区域・土砂災害特別警戒区域 位置図	自然現象の種類	急傾斜地の崩壊
	箇所番号	I-033K2031
	箇所名	鱒ヶ崎1
	所在地	流山市鱒ヶ崎、鱒ヶ崎1丁目

I-033K2031

鱒ヶ崎1

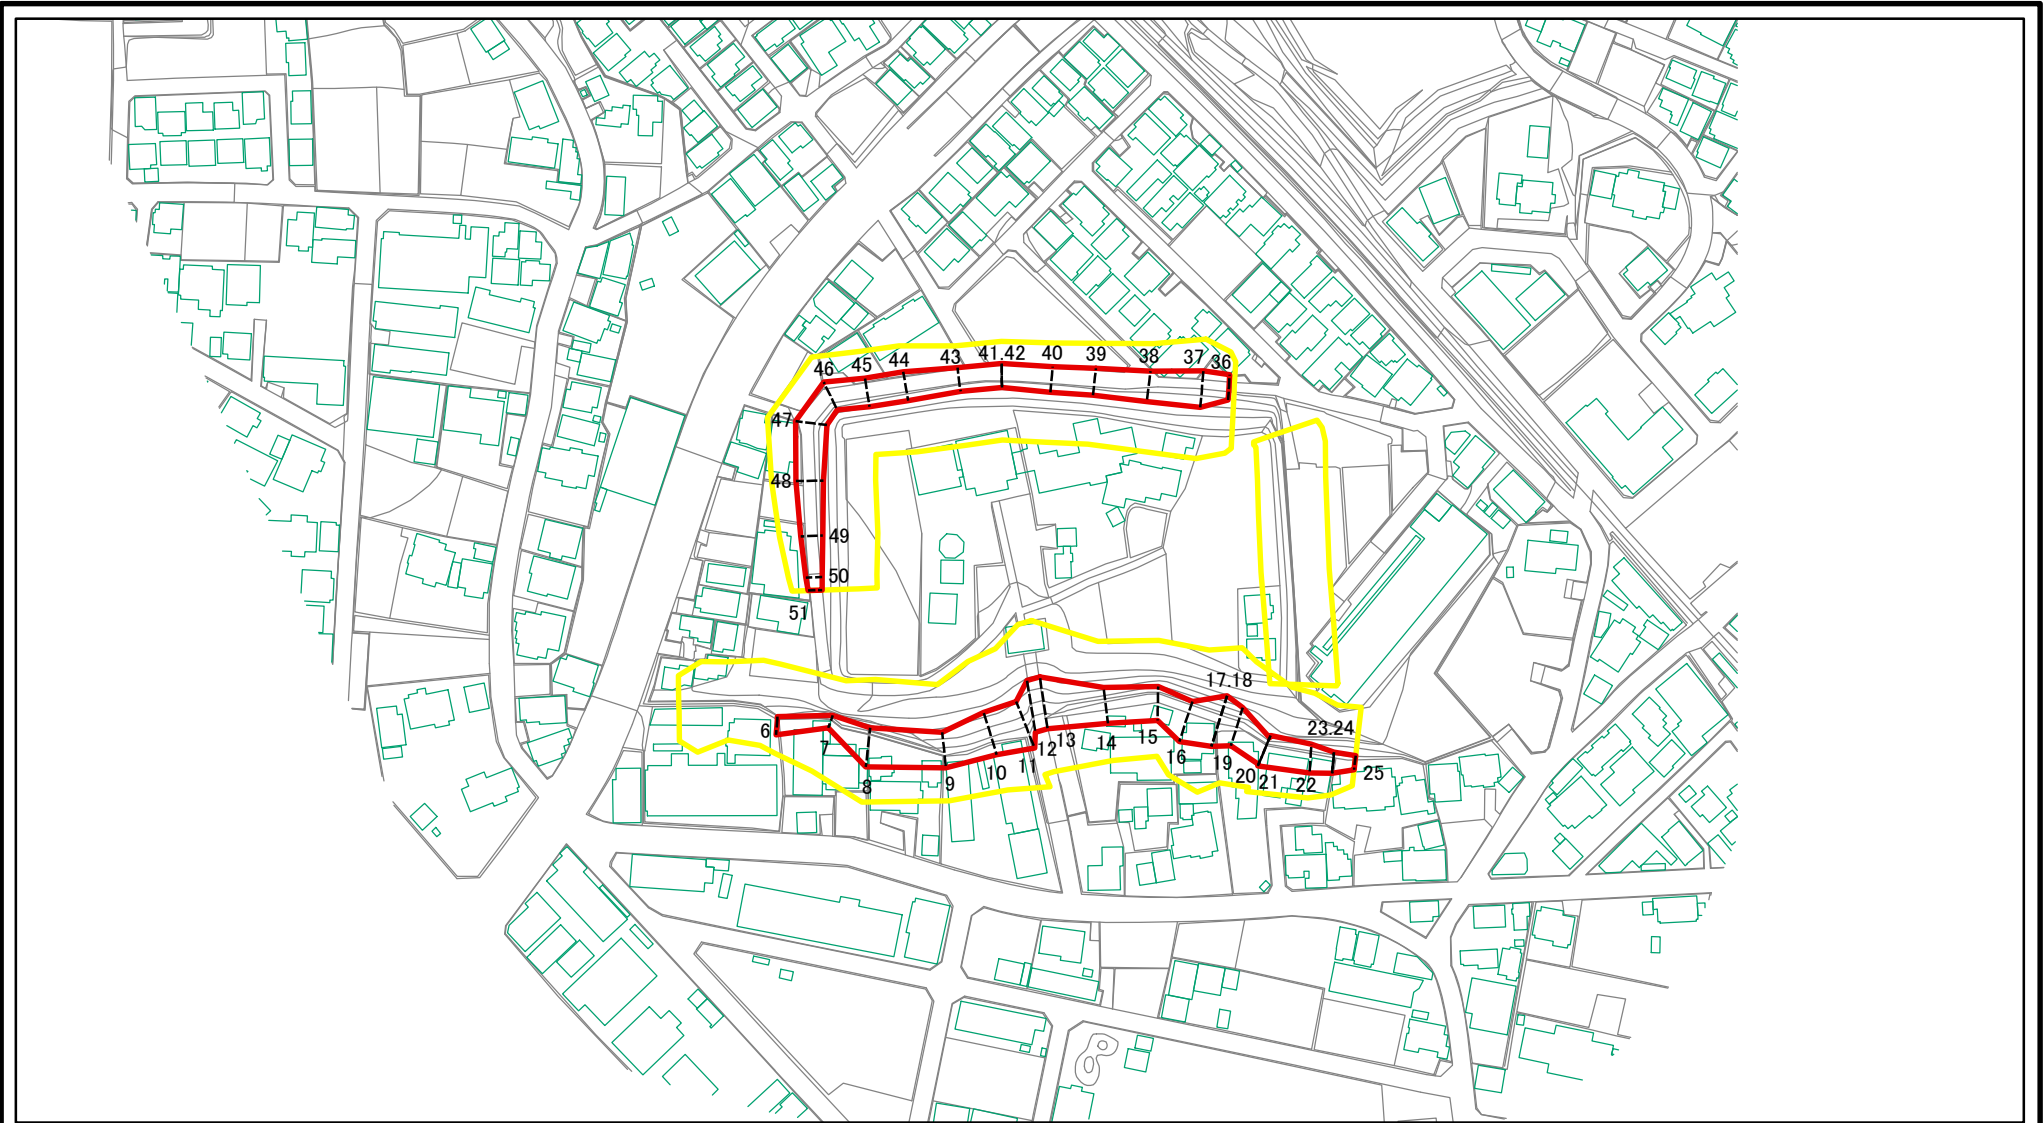
様式2(急)

図中の数字は横断測線番号を示す

土砂災害警戒区域・土砂災害特別警戒区域
区域図(その1)

土砂災害防止法施行令第二条の基準に該当する区域

土砂災害防止法
施行令第三条の
基準に該当する
区域

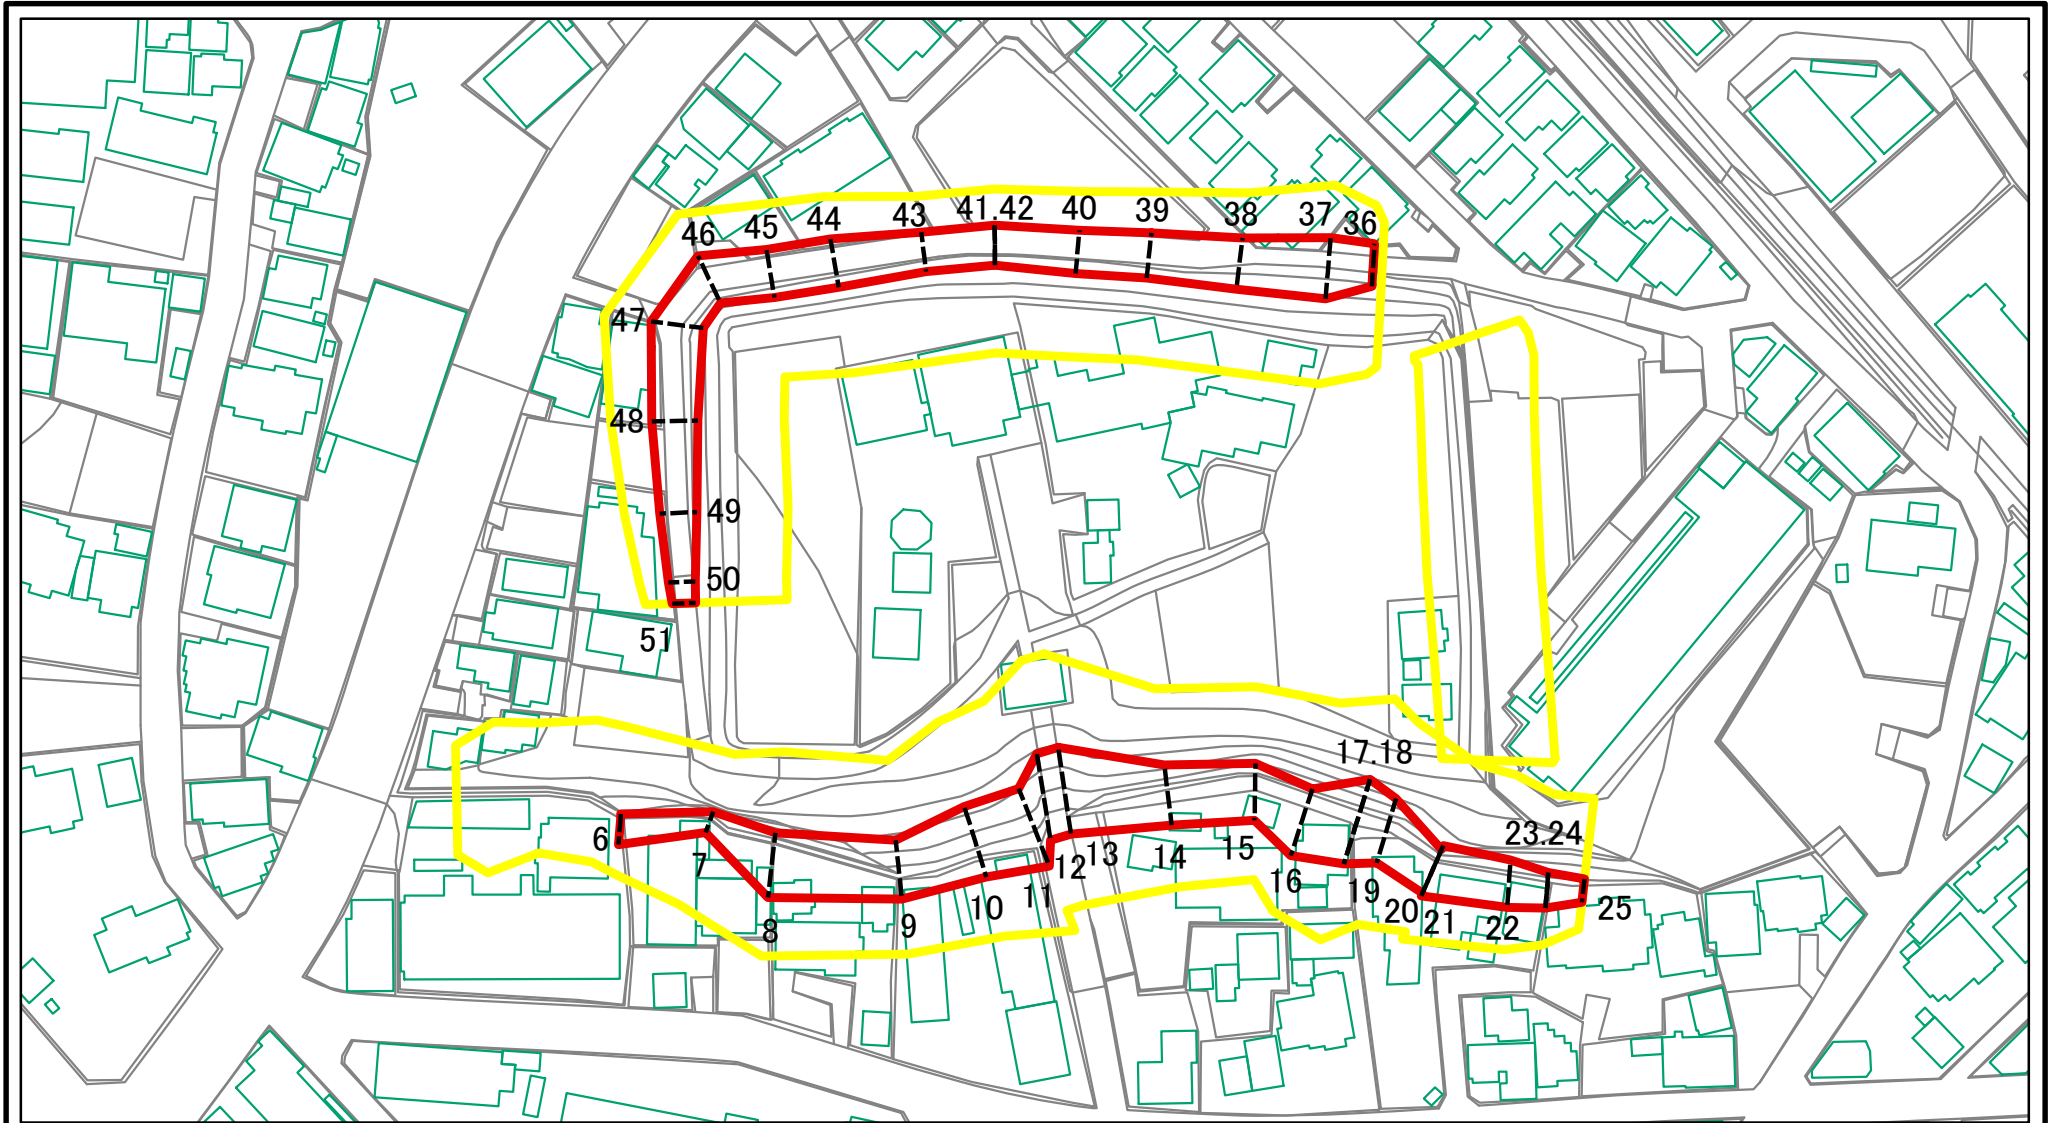
図中の数字は横断測線番号を示す

様式2(急) 土砂災害警戒区域・土砂災害特別警戒区域 区域図(参考図)	土砂災害防止法施行令第二条の基準に該当する区域		N 縮尺 1:1,500	自然現象の種類	急傾斜地の崩壊	箇所番号	I-033K2031
	土砂災害防止法施行令第三条の基準に該当する区域			告示番号		箇所名	鱒ヶ崎1
	それ以外の区域			告示年月日		所在地	流山市鱒ヶ崎、鱒ヶ崎1丁目

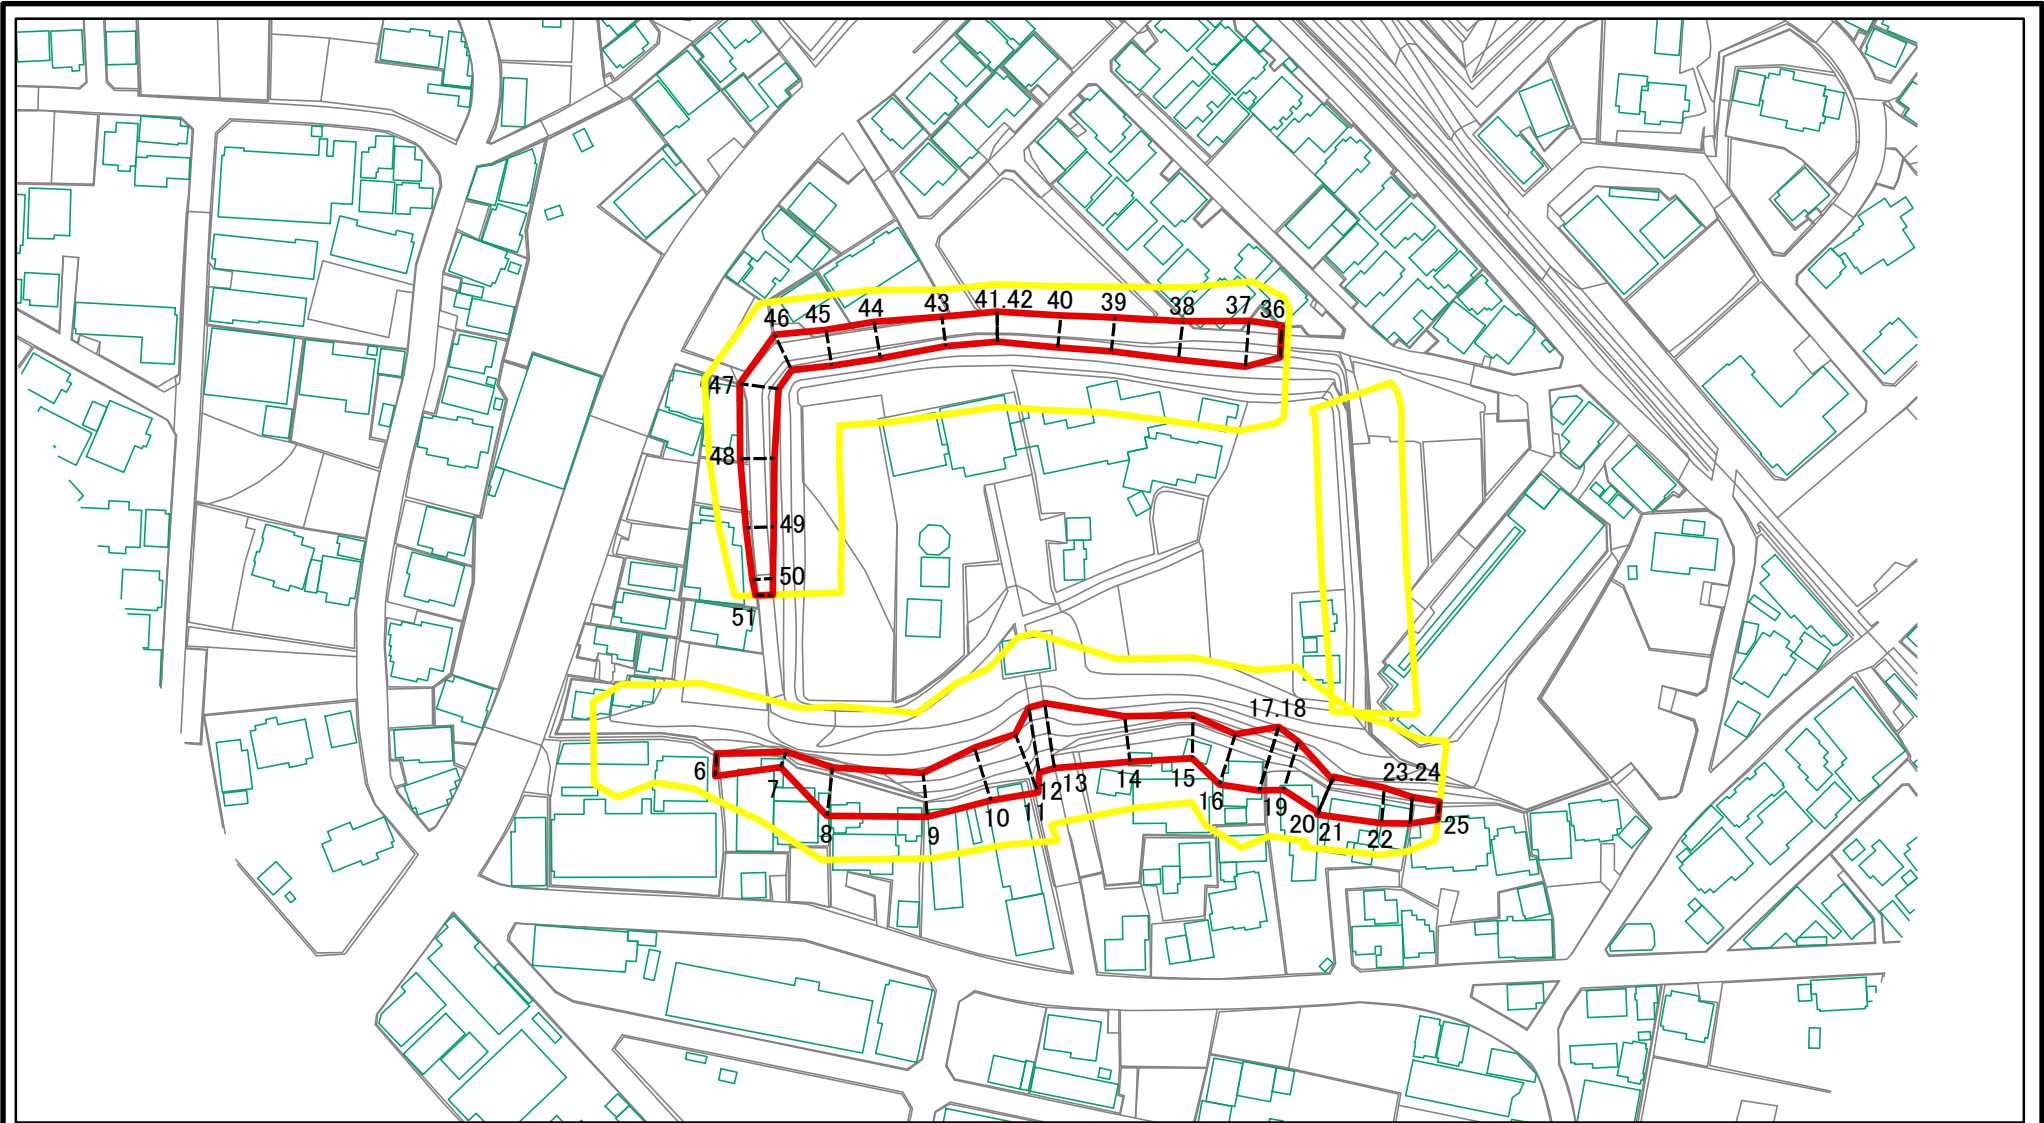
図中の数字は横断測線番号を示す

様式-2-1(急) 土砂災害警戒区域・土砂災害特別警戒区域 区域図(その2)	土砂災害防止法施行令第二条の基準に該当する区域		N 縮尺 1:2,000	自然現象の種類	急傾斜地の崩壊	箇所番号	I-033K2031
	土砂災害防止法施行令第三条の基準に該当する区域			告示番号		箇所名	鱒ヶ崎1
	それ以外の区域			告示年月日		所在地	流山市鱒ヶ崎、鱒ヶ崎1丁目

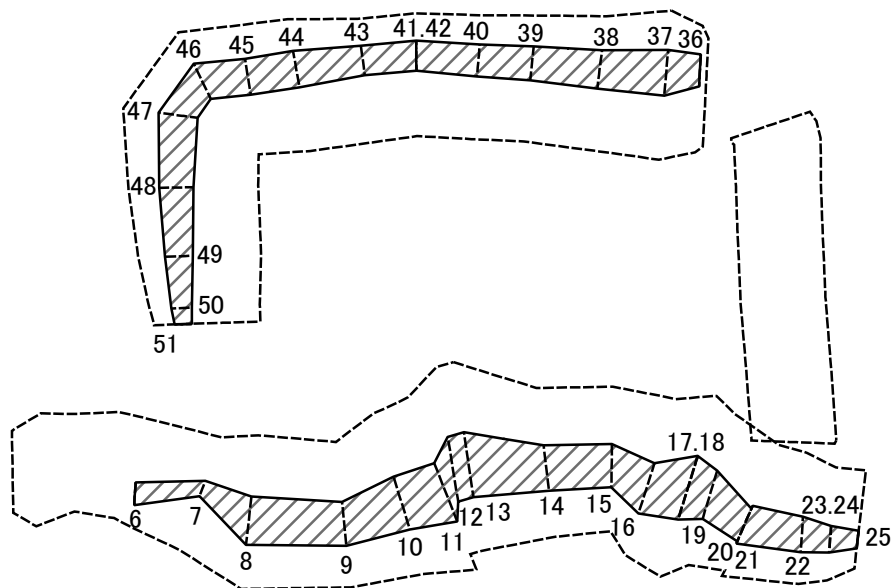
図中の数字は横断測線番号を示す

様式2-1(急)
土砂災害特別警戒区域の区域区分図
(急傾斜地の崩壊に伴う土石等の移動により建築物の地上部に作用すると想定される力)〈力区分:移動〉

土砂災害防止法施行令第二条の基準に該当する区域	
土砂災害防止法施行令第三条の基準に該当する区域	
それ以外の区域

横断測線の区間	土石等の移動により建築物の地上部に作用すると想定される力				土石等の堆積により建築物の地上部に作用すると想定される力				横断測線の区間	土石等の移動により建築物の地上部に作用すると想定される力				土石等の堆積により建築物の地上部に作用すると想定される力			
	土石等の(移動)高さが1m以下の場合、土石等の移動による力が100kN/m ² を超える区域		それ以外の区域		土石等の堆積の高さが3mを超える区域		それ以外の区域			土石等の(移動)高さが1m以下の場合、土石等の移動による力が100kN/m ² を超える区域		それ以外の区域		土石等の堆積の高さが3mを超える区域		それ以外の区域	
	力の大きさのうち最大のもの(kN/m ²)	土石等の高さ(m)	力の大きさのうち最大のもの(kN/m ²)	土石等の高さ(m)	力の大きさのうち最大のもの(kN/m ²)	土石等の高さ(m)	力の大きさのうち最大のもの(kN/m ²)	土石等の高さ(m)		力の大きさのうち最大のもの(kN/m ²)	土石等の高さ(m)	力の大きさのうち最大のもの(kN/m ²)	土石等の高さ(m)	力の大きさのうち最大のもの(kN/m ²)	土石等の高さ(m)	力の大きさのうち最大のもの(kN/m ²)	土石等の高さ(m)
1 ~ 2	-	-	-	-	-	-	-	-	30 ~ 31	-	-	-	-	-	-	-	
2 ~ 3	-	-	-	-	-	-	-	-	31 ~ 32	-	-	-	-	-	-	-	
3 ~ 4	-	-	-	-	-	-	-	-	32 ~ 33	-	-	-	-	-	-	-	
4 ~ 5	-	-	-	-	-	-	-	-	33 ~ 34	-	-	-	-	-	-	-	
5 ~ 6	-	-	-	-	-	-	-	-	35 ~ 36	-	-	-	-	-	-	-	
6 ~ 7	-	-	64.66	1.00	-	-	14.48	2.71	36 ~ 37	-	-	88.57	1.00	-	-	9.02	1.68
7 ~ 8	-	-	93.58	1.00	-	-	14.48	2.71	37 ~ 38	-	-	88.57	1.00	-	-	9.30	1.74
