土砂災害警戒区域等の指定の告示に係る図書(様式1)

様式1(急) 土砂災害警戒区域・土砂災害特別警戒区域 位置図	自然現象の種類	急傾斜地の崩壊
	箇所番号	I-034K2029
	箇所名	道野辺本町1
	所在地	鎌ヶ谷市道野辺本町2丁目

様式2(急) 土砂災害警戒区域・土砂災害特別警戒区域 区域図(その1)	土砂災害防止法施行令第二条の基準に該当する区域		N 縮尺 1:2,500	自然現象の種類	急傾斜地の崩壊	箇所番号	I-034K2029
	土砂災害防止法施行令第三条の基準に該当する区域			告示番号		箇所名	道野辺本町1
	それ以外の区域			告示年月日		所在地	鎌ヶ谷市道野辺本町2丁目

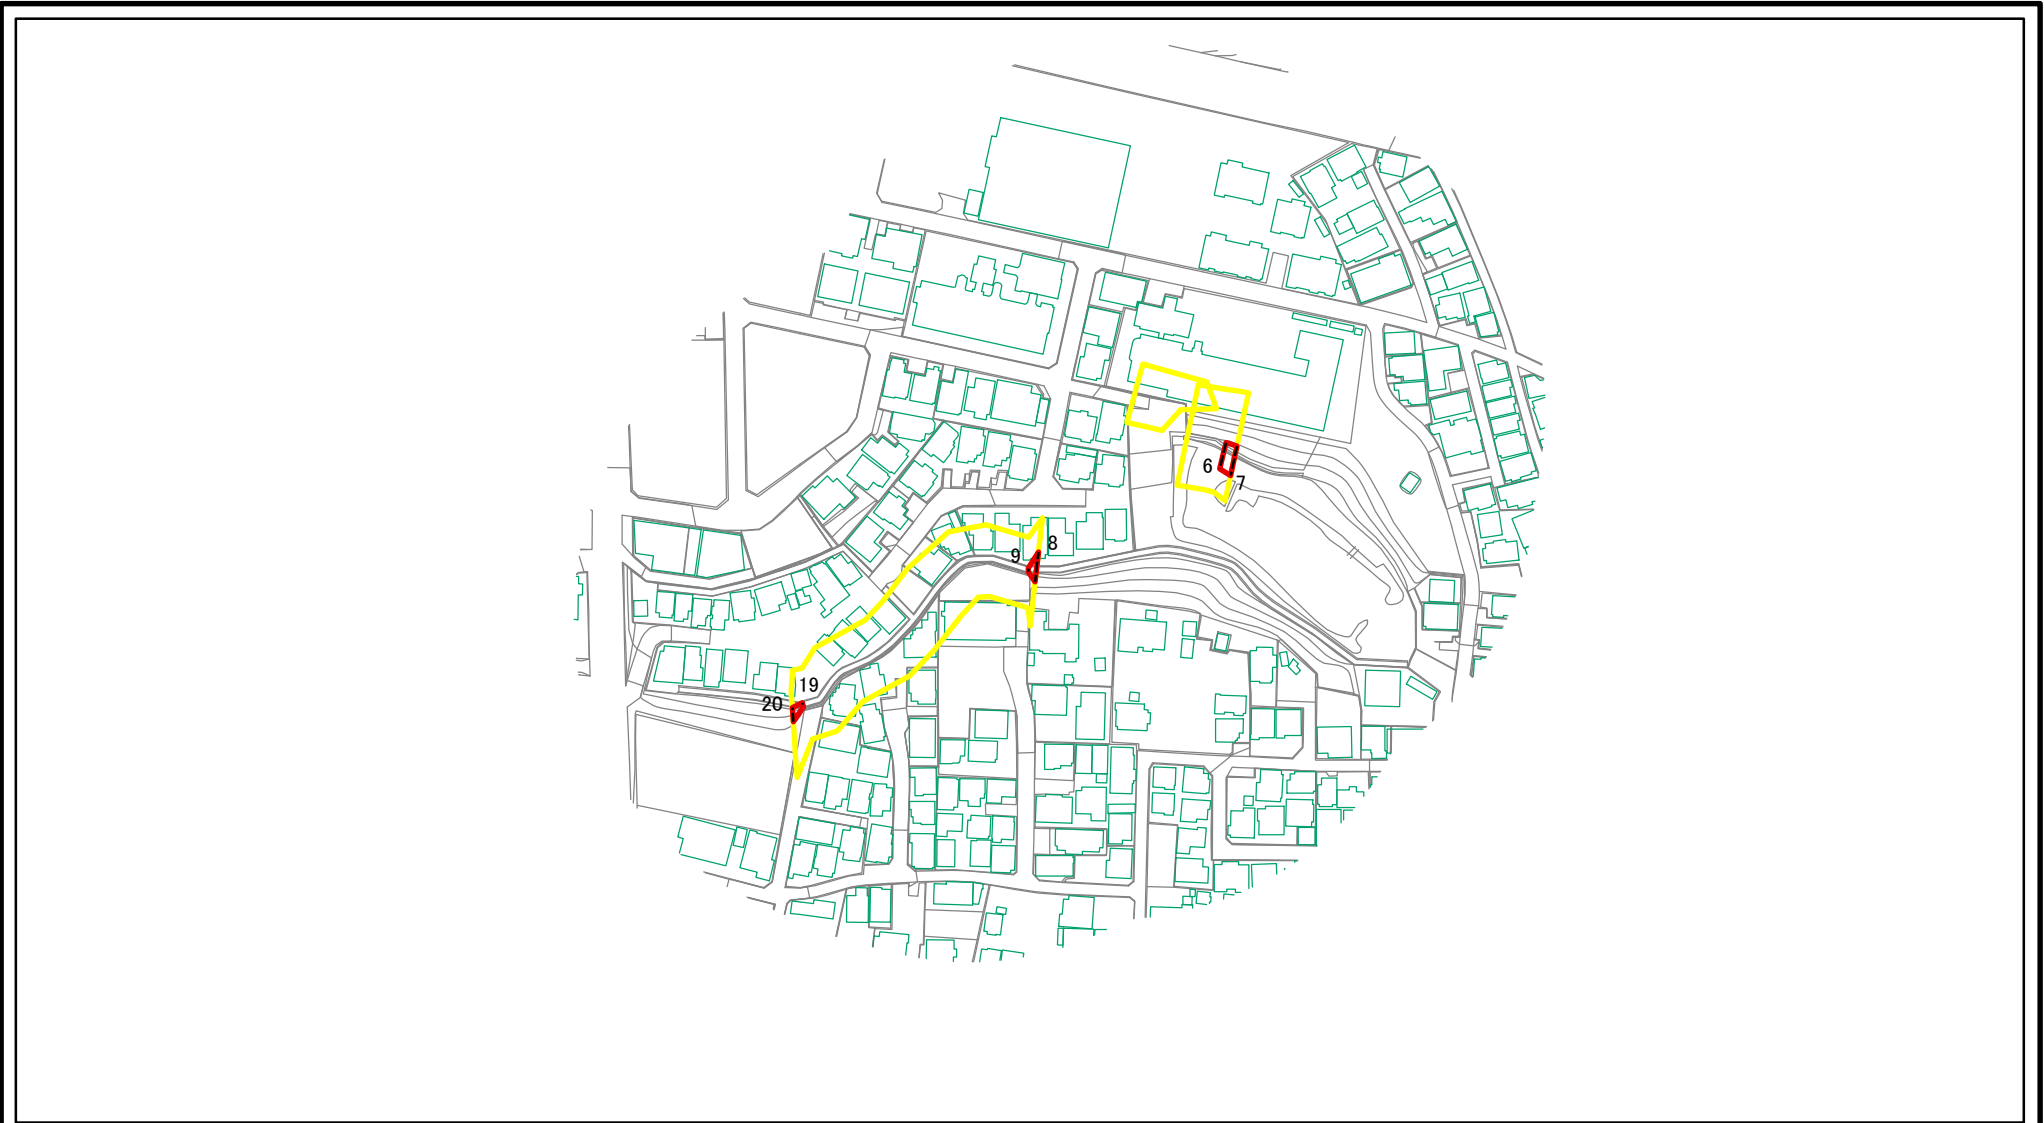
図中の数字は横断測線番号を示す

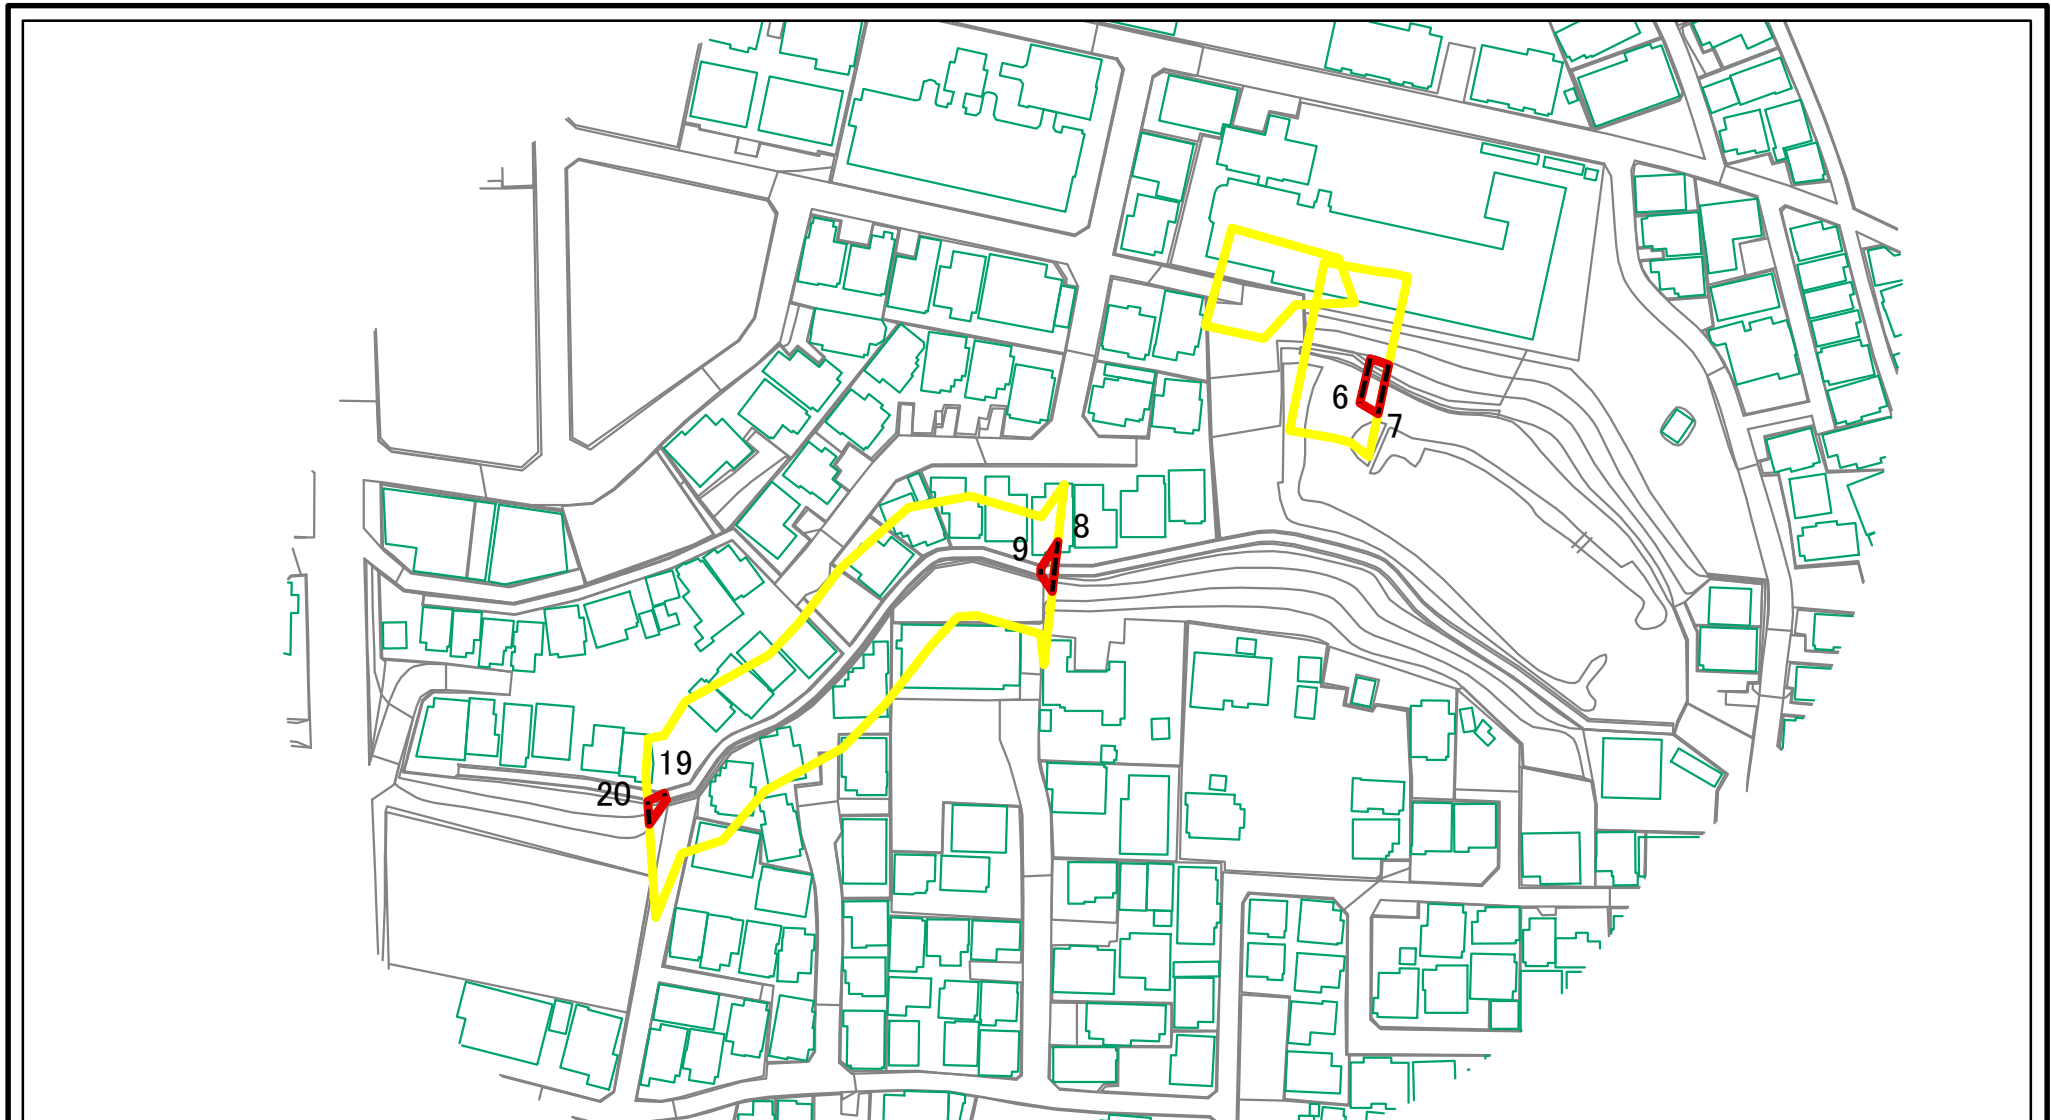
図中の数字は横断測線番号を示す

土砂災害警戒区域・土砂災害特別警戒区域
区域図(参考図)

土砂災害防止法施行令第二条の基準に該当する区域

土砂災害防止法
施行令第三条の
基準に該当する
区域

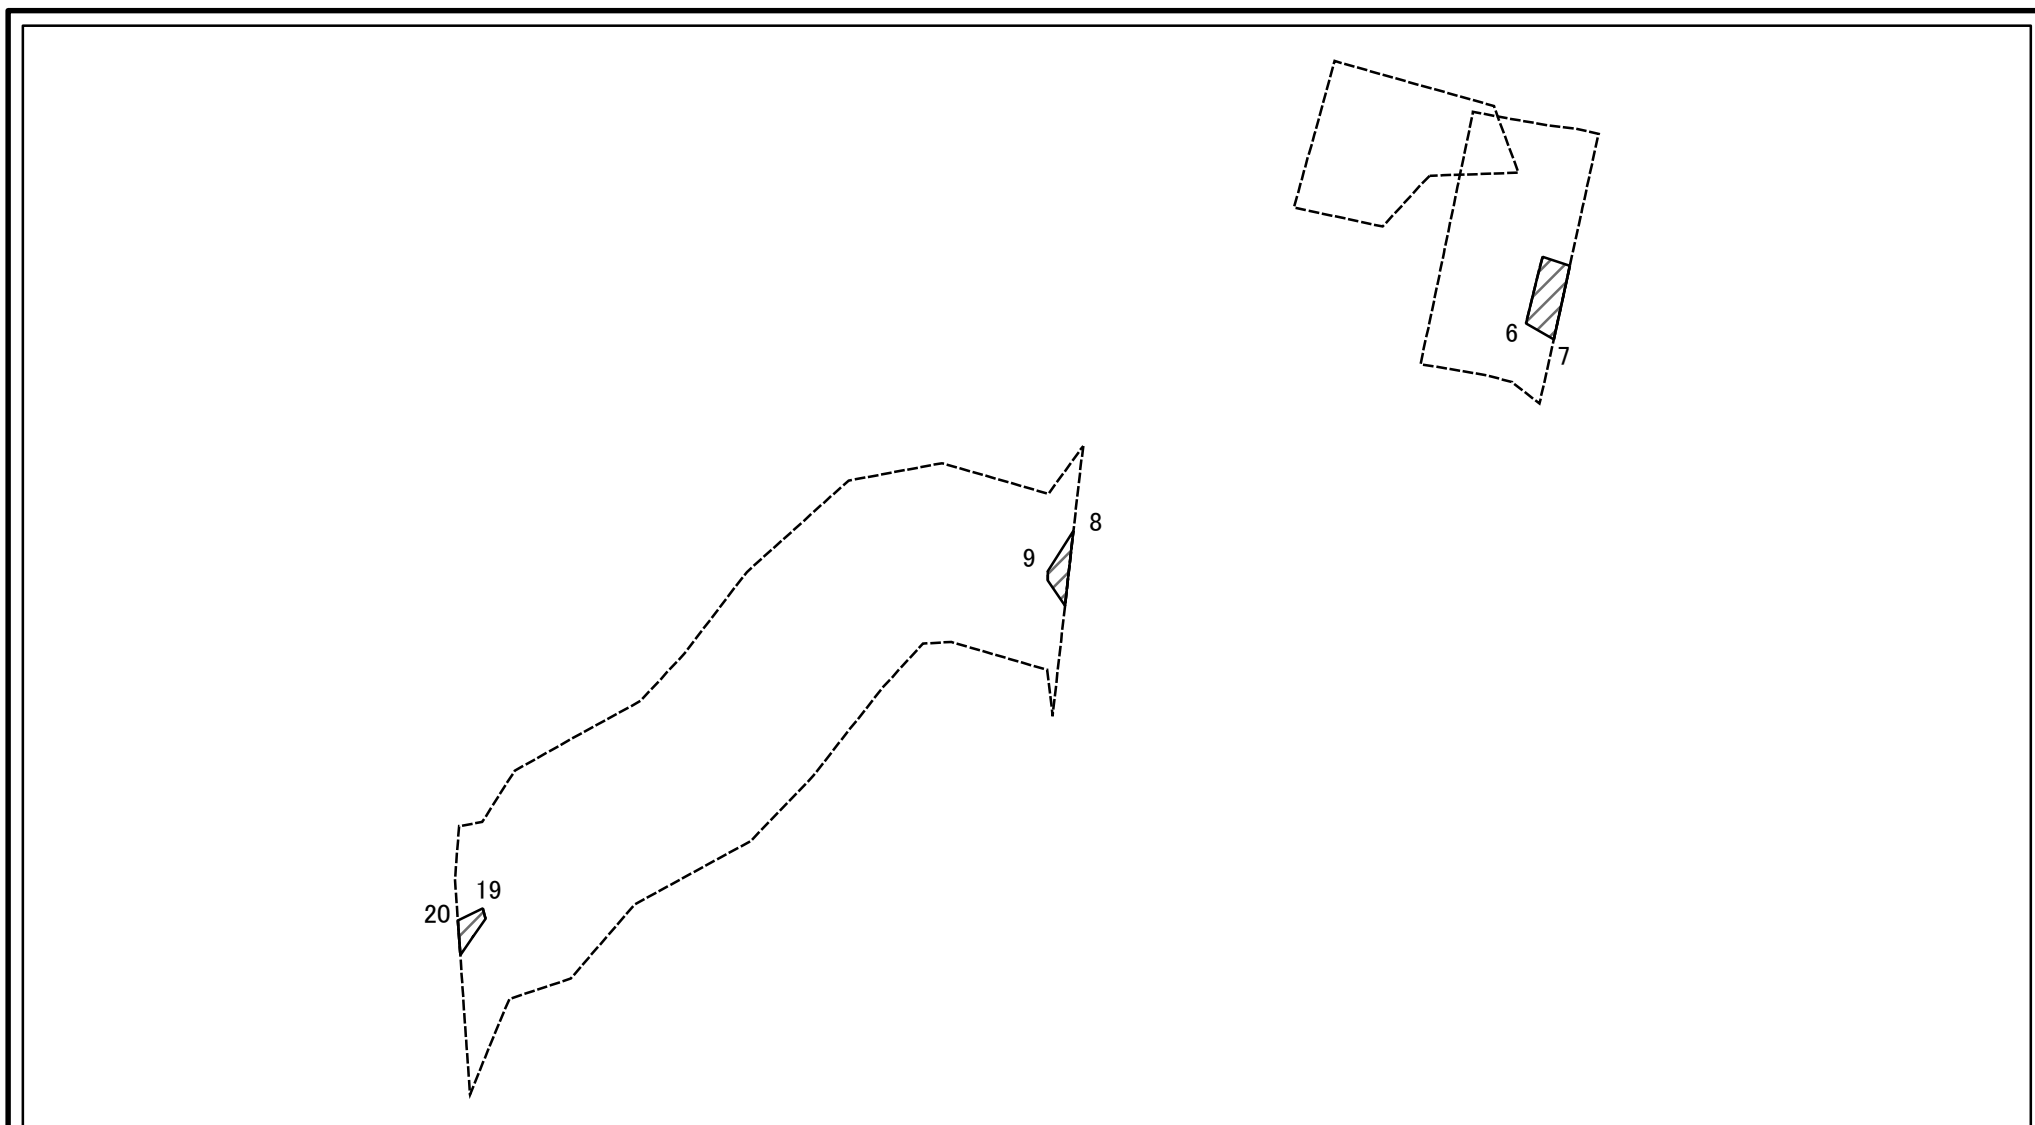
図中の数字は横断測線番号を示す

様式2-1(急) 土砂災害特別警戒区域の区域区分図 (急傾斜地の崩壊に伴う土石等の移動により建築物の地上部に作用すると想定される力)〈力区分:移動〉	土砂災害防止法施行令第二条の基準に該当する区域		N 縮尺 1:1,000	自然現象の種類	急傾斜地の崩壊	箇所番号	I-034K2029
	土砂災害防止法施行令第三条の基準に該当する区域	土石等の(移動)高さが1m以下の場合、土石等の移動による力が100kN/m ² を超える区域		告示番号		箇所名	道野辺本町1
		それ以外の区域		告示年月日		所在地	鎌ヶ谷市道野辺本町2丁目

横断測線の区間	土石等の移動により建築物の地上部に作用すると想定される力				土石等の堆積により建築物の地上部に作用すると想定される力				横断測線の区間	土石等の移動により建築物の地上部に作用すると想定される力				土石等の堆積により建築物の地上部に作用すると想定される力			
	土石等の(移動)高さが1m以下の場合、土石等の移動による力が100kN/m ² を超える区域		それ以外の区域		土石等の堆積の高さが3mを超える区域		それ以外の区域			土石等の(移動)高さが1m以下の場合、土石等の移動による力が100kN/m ² を超える区域		それ以外の区域		土石等の堆積の高さが3mを超える区域		それ以外の区域	
	力の大きさのうち最大のもの(kN/m ²)	土石等の高さ(m)	力の大きさのうち最大のもの(kN/m ²)	土石等の高さ(m)	力の大きさのうち最大のもの(kN/m ²)	土石等の高さ(m)	力の大きさのうち最大のもの(kN/m ²)	土石等の高さ(m)		力の大きさのうち最大のもの(kN/m ²)	土石等の高さ(m)	力の大きさのうち最大のもの(kN/m ²)	土石等の高さ(m)	力の大きさのうち最大のもの(kN/m ²)	土石等の高さ(m)	力の大きさのうち最大のもの(kN/m ²)	土石等の高さ(m)
1 ~ 2	-	-	-	-	-	-	-	-	~								
2 ~ 3	-	-	-	-	-	-	-	-	~								
4 ~ 5	-	-	79.25	1.00	-	-	9.61	1.80	~								
5 ~ 6	-	-	80.20	1.00	-	-	9.61	1.80	~								
6 ~ 7	-	-	80.20	1.00	-	-	8.99	1.68	~								
8 ~ 9	-	-	80.04	1.00	-	-	15.71	2.94	~								
9 ~ 10	-	-	17.27	1.00	-	-	15.94	2.98	~								
10 ~ 11	-	-	16.85	1.00	-	-	15.94	2.98	~

11 ~ 12	-	-	16.85	1.00	-	-	16.05	3.00	~								
12 ~ 13	-	-	9.81	1.00	19.78	3.70	16.05	3.00	~								
13 ~ 14	-	-	7.47	1.00	19.78	3.70	16.05	3.00	~								
14 ~ 15	-	-	7.47	1.00	19.32	3.61	16.05	3.00	~								
15 ~ 16	-	-	7.36	1.00	19.32	3.61	16.05	3.00	~								
16 ~ 17	-	-	7.36	1.00	19.34	3.61	16.05	3.00	~								
17 ~ 18	-	-	57.15	1.00	-	-	16.05	3.00	~								
~									~								
~									~								
~									~								
~									~								
~									~								
~									~								
~									~								
~									~								
~									~								
~									~								
~									~								
~									~

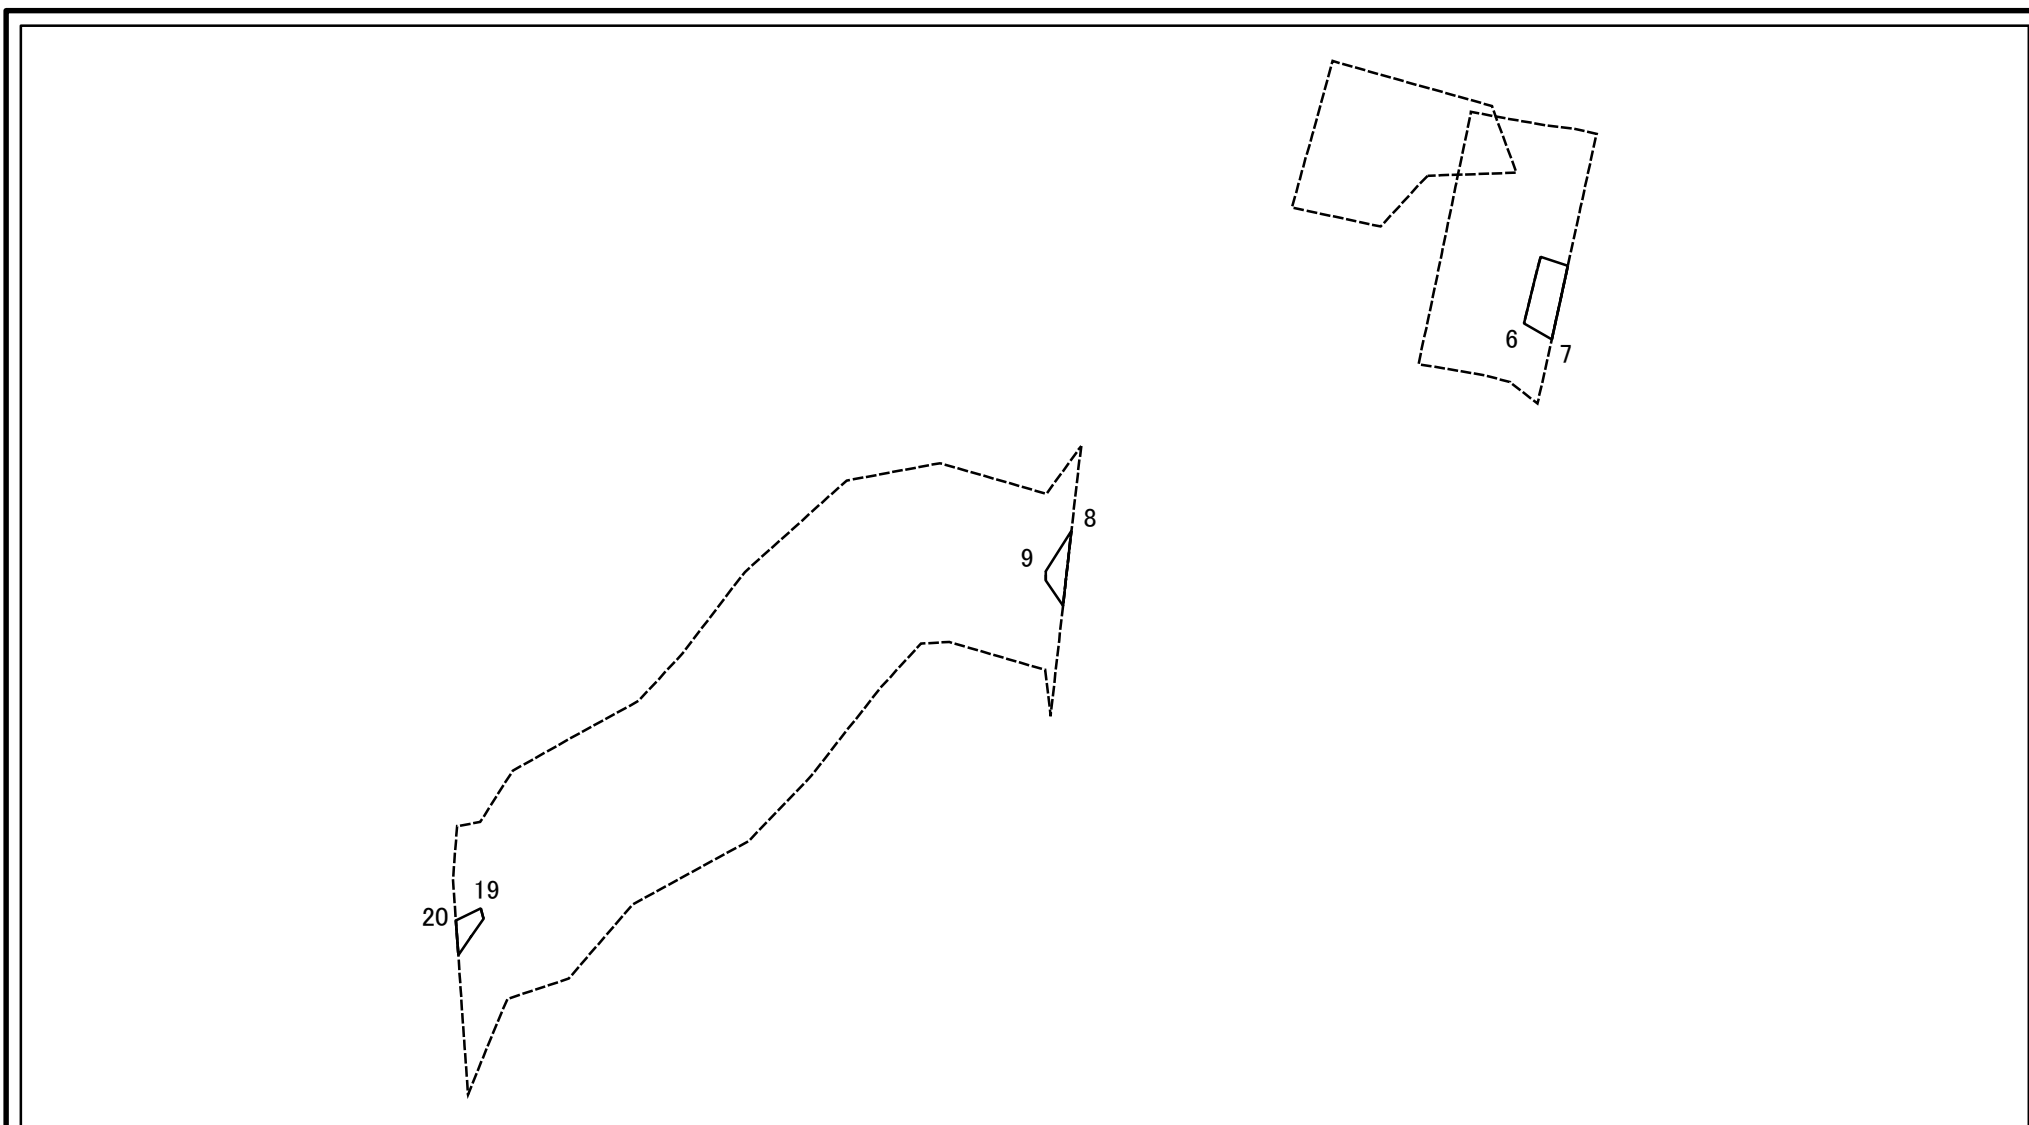
図中の数字は横断測線番号を示す

様式2-2(急) 土砂災害特別警戒区域の区域区分図 (急傾斜地の崩壊に伴う土石等の堆積により建築物の地上部に作用すると想定される力)〈力区分:堆積〉	土砂災害防止法施行令第二条の基準に該当する区域		N 縮尺 1:1,000	自然現象の種類	急傾斜地の崩壊	箇所番号	I-034K2029
	土砂災害防止法施行令第三条の基準に該当する区域			告示番号		箇所名	道野辺本町1
	それ以外の区域			告示年月日		所在地	鎌ヶ谷市道野辺本町2丁目
