土砂災害警戒区域等の指定の告示に係る図書(様式1)

土砂災害警戒区域・土砂災害特別警戒区域
位置図

I-053K2038

泉台1

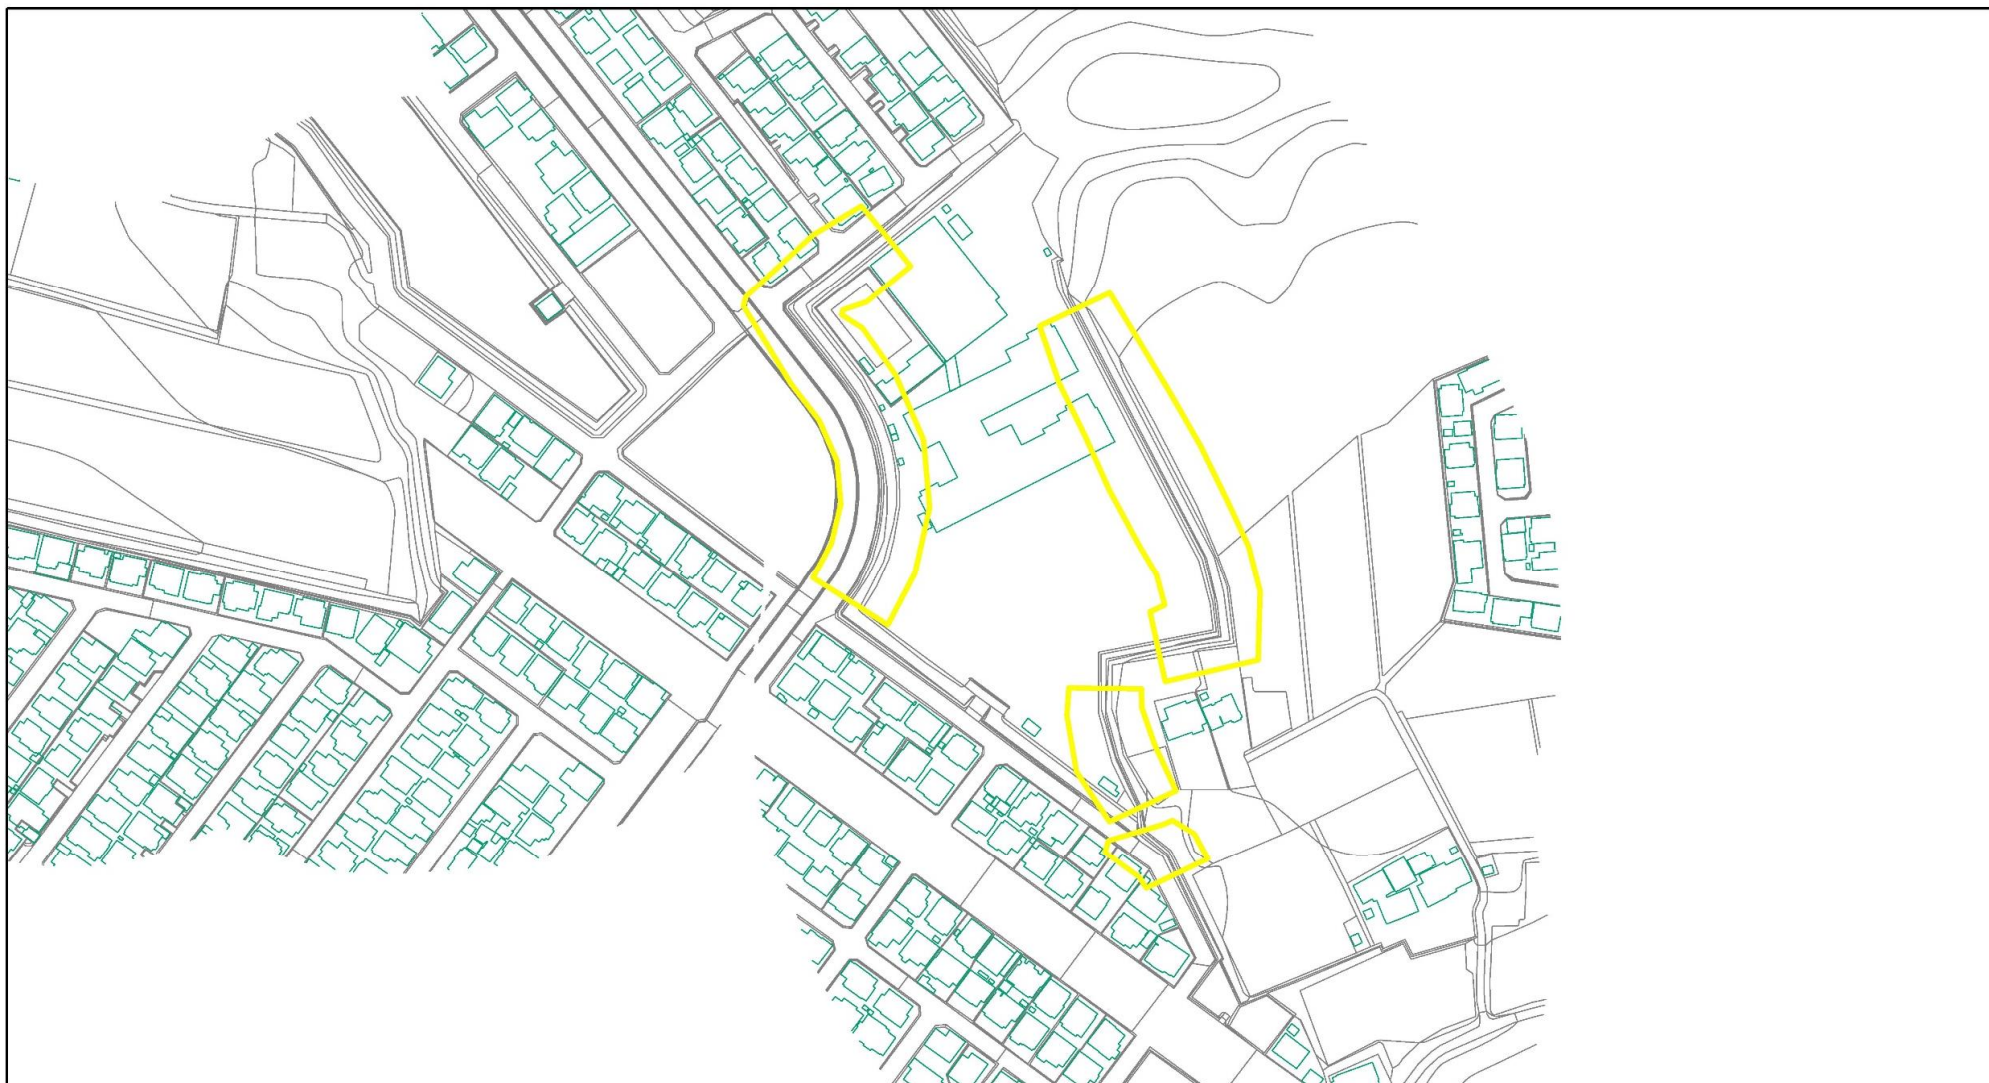
様式2(急)
土砂災害警戒区域・土砂災害特別警戒区域
区域図

図中の数字は横断測線番号を示す

土砂災害防止法施行令第二条の基準に該当する区域

土砂災害防止
法施行令第三
条の基準に該
当する区域

土砂等の堆積の高さが3mを超える区域

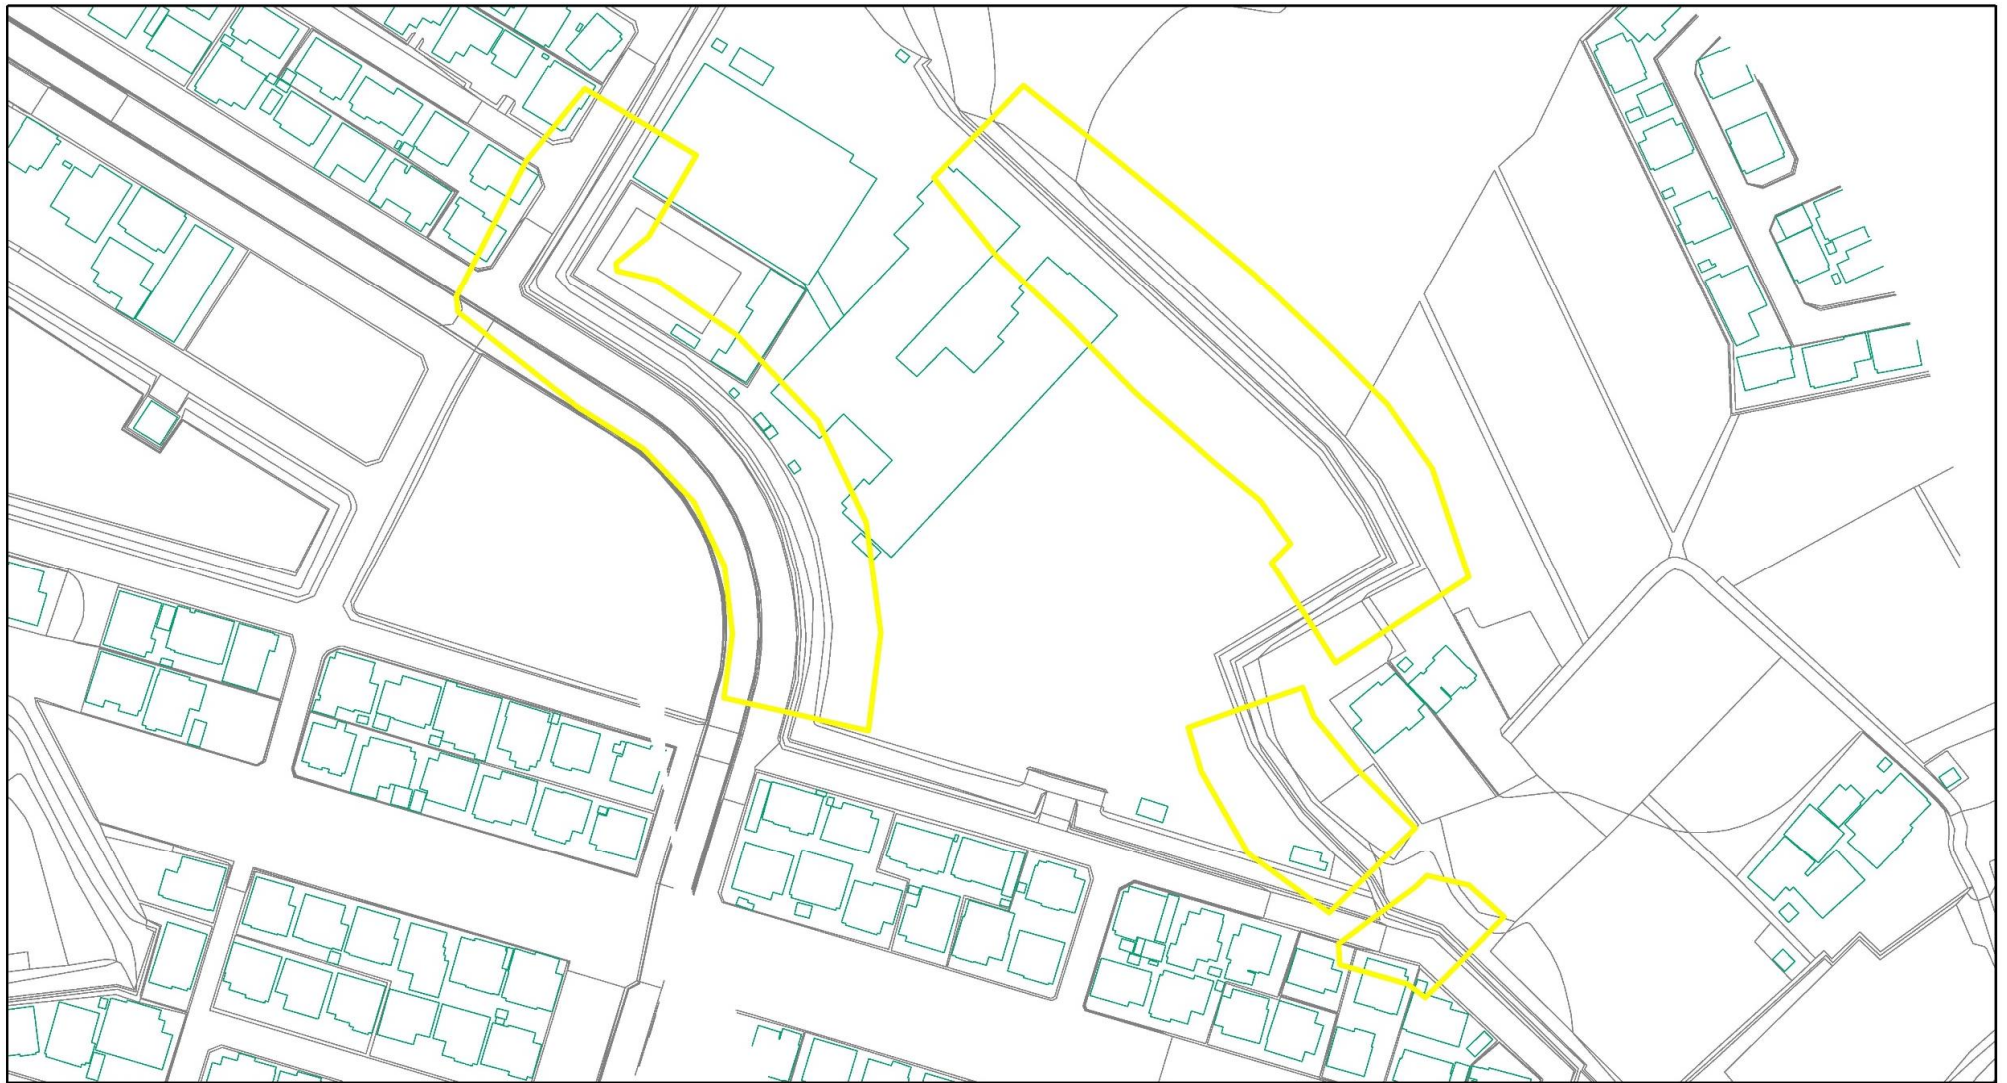
土砂災害警戒区域等の指定の告示に係る図書(様式2)参考図

図中の数字は横断測線番号を示す

様式2(急) 土砂災害警戒区域・土砂災害特別警戒区域 区域図(参考図)	土砂災害防止法施行令第二条の基準に該当する区域		縮尺 1:1,500	自然現象の種類	急傾斜地の崩壊	箇所番号	I-053K2038
	土砂災害防止法施行令第三条の基準に該当する区域			告示番号	千葉県告示第436号	箇所名	泉台1
	それ以外の区域			告示年月日	令和5年11月14日	所在地	八街市泉台3丁目、榎戸

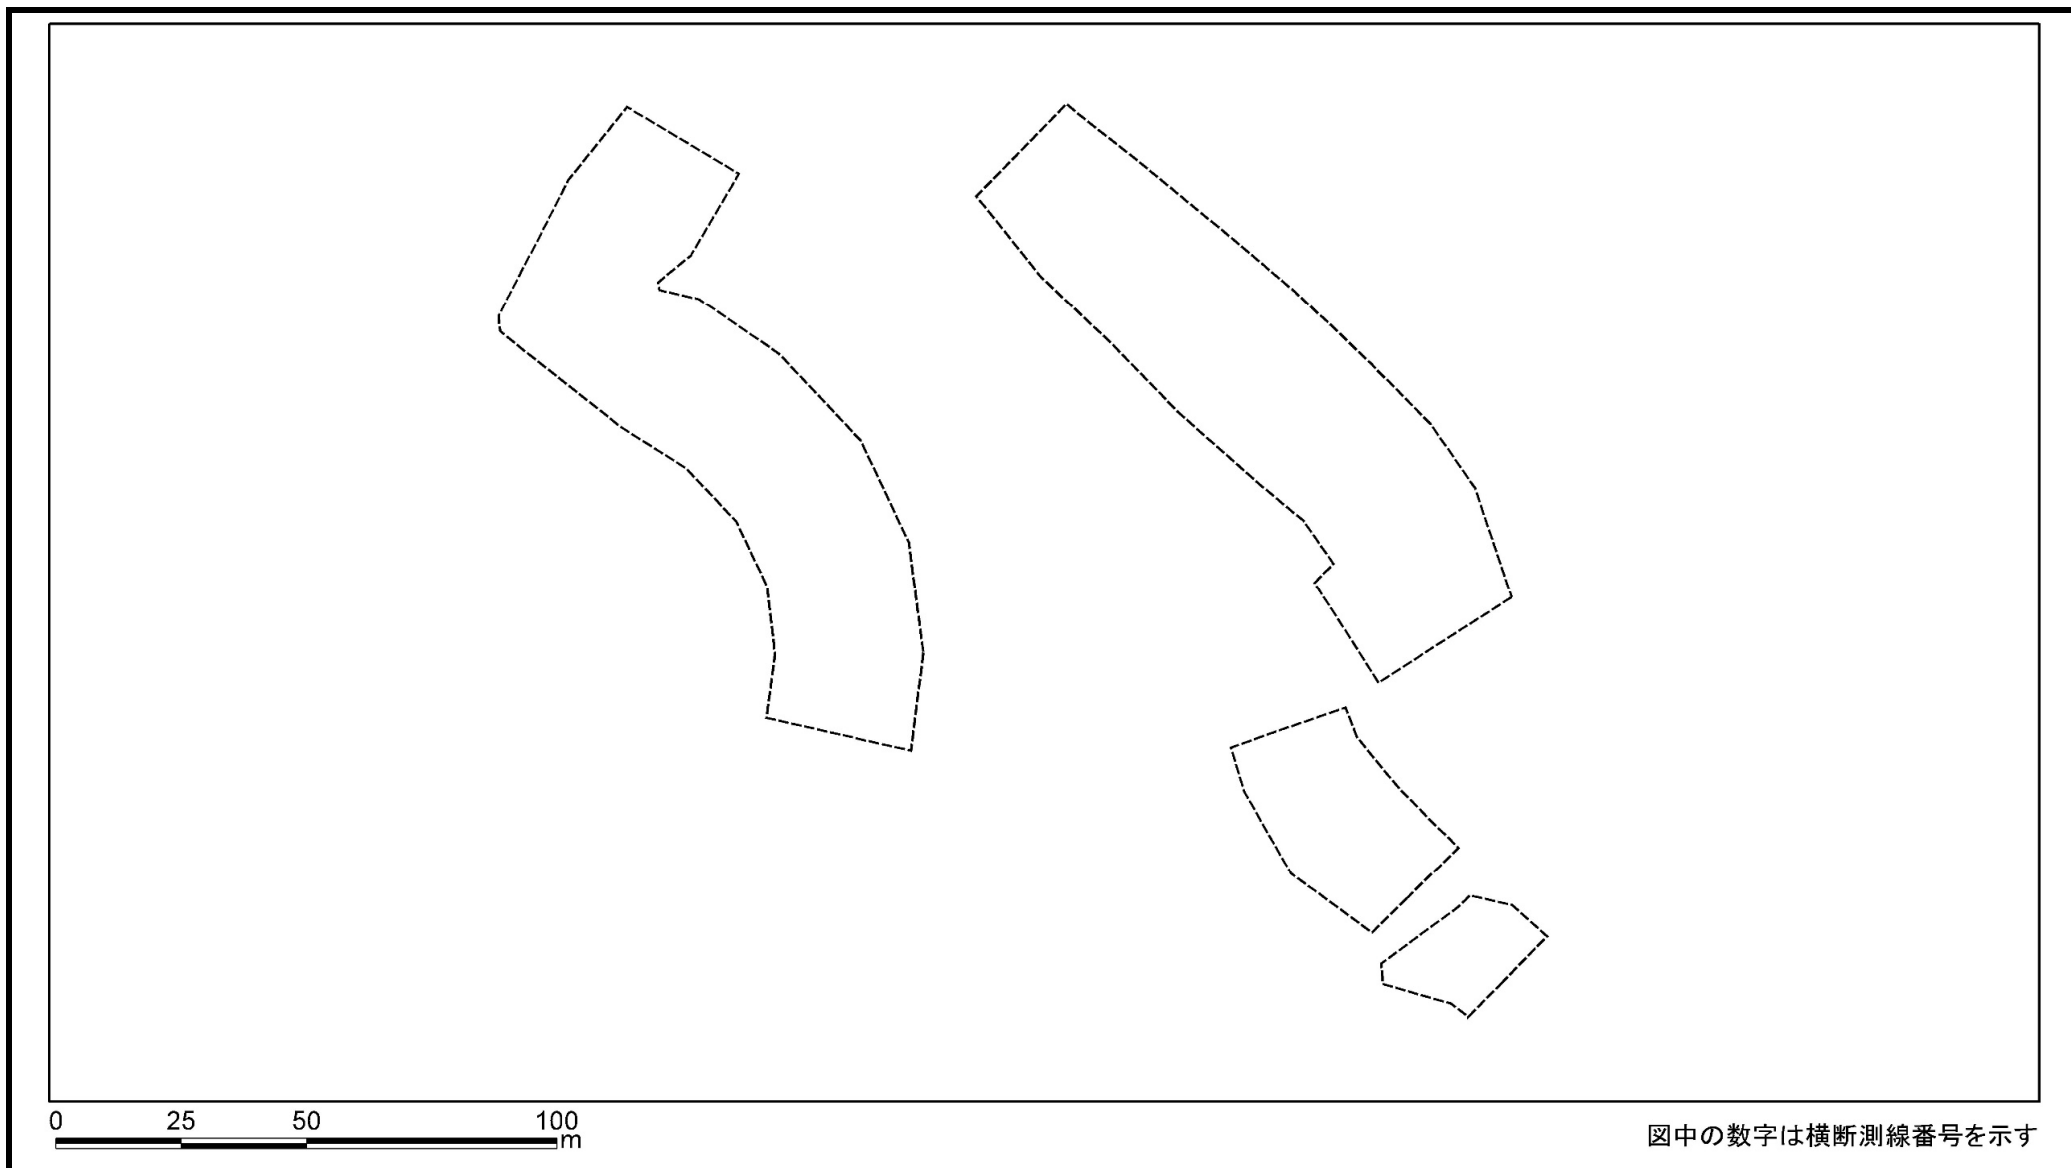
土砂災害警戒区域等の指定の告示に係る図書(様式2-1)

様式2-1(急) 土砂災害特別警戒区域の区域区分図 (急傾斜地の崩壊に伴う土石などの移動により 建築物の地上部に作用すると想定される力)	土砂災害防止法施行令第二条の基準に該当する区域			自然現象 の種類 告示番号 告示年月日	急傾斜地の崩壊	箇所番号	I-053K2038	
	土砂災害防止法施行令第三条の基準に該当する区域	土石等の(移動)高さが1m以下の場合、 土石等の移動による力が100kN/m ² を超える区域			縮尺	千葉県告示第436号	箇所名	泉台1
		それ以外の区域			1:1,500	令和5年11月14日	所在地	八街市泉台3丁目、榎戸

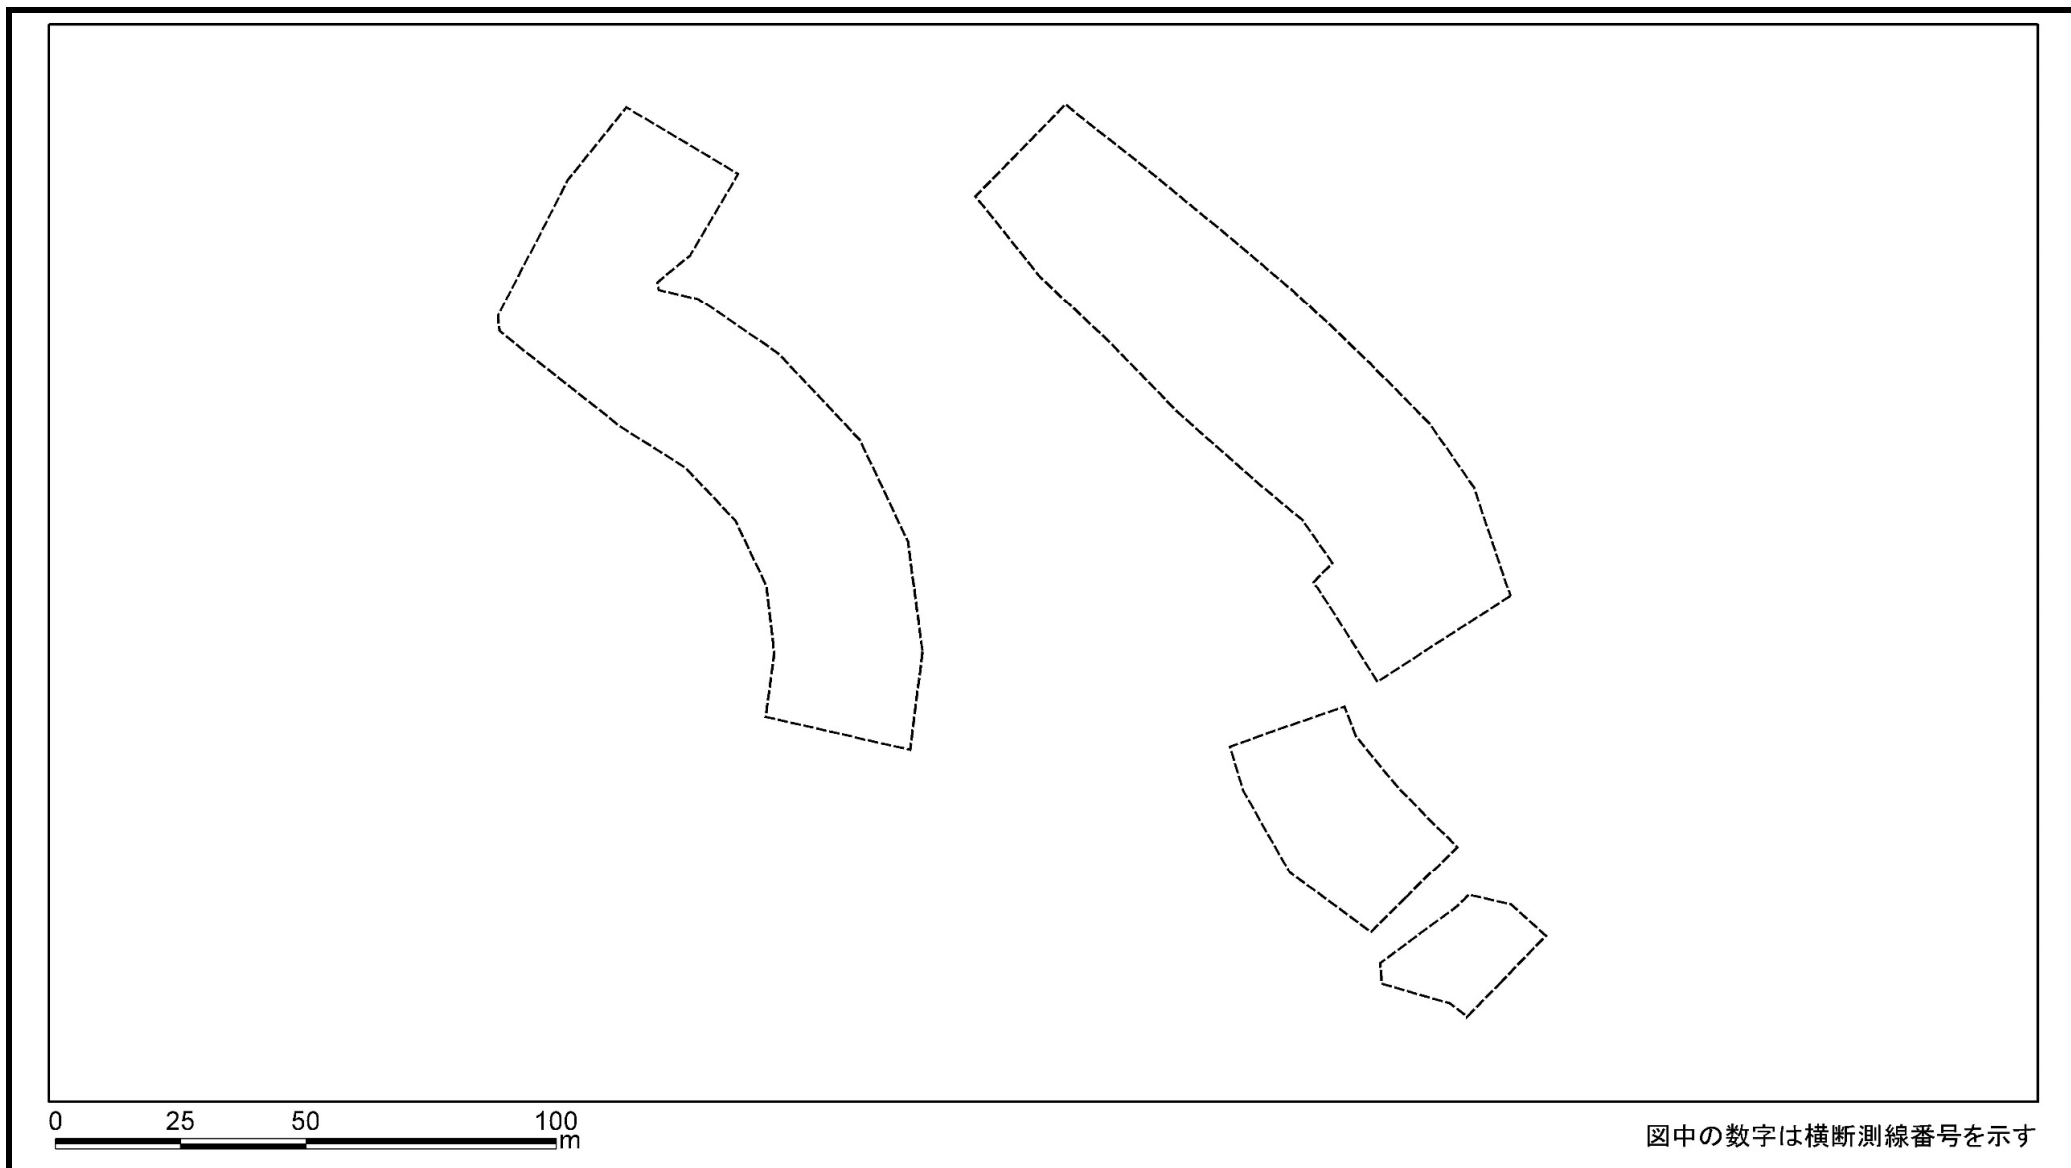
土砂災害警戒区域等の指定の告示に係る図書(様式2-2)

様式2-2(急) 土砂災害特別警戒区域の区域区分図 (急傾斜地の崩壊に伴う土石などの堆積により 建築物の地上部に作用すると想定される力)	土砂災害防止法施行令第二条の基準に該当する区域			縮尺 1:1,500	自然現象の種類	急傾斜地の崩壊	箇所番号	I-053K2038
	土砂災害防止法施行令第三条の基準に該当する区域	土石等の堆積の高さが3mを超える区域			告示番号	千葉県告示第436号	箇所名	泉台1
		それ以外の区域			告示年月日	令和5年11月14日	所在地	八街市泉台3丁目、榎戸
