土砂災害警戒区域等の指定の告示に係る図書(様式1)

様式1(急)
土砂災害警戒区域・土砂災害特別警戒区域
位置図

| 箇所番号 | I-061K2028 |
| 箇所名 | 囲護台3 |

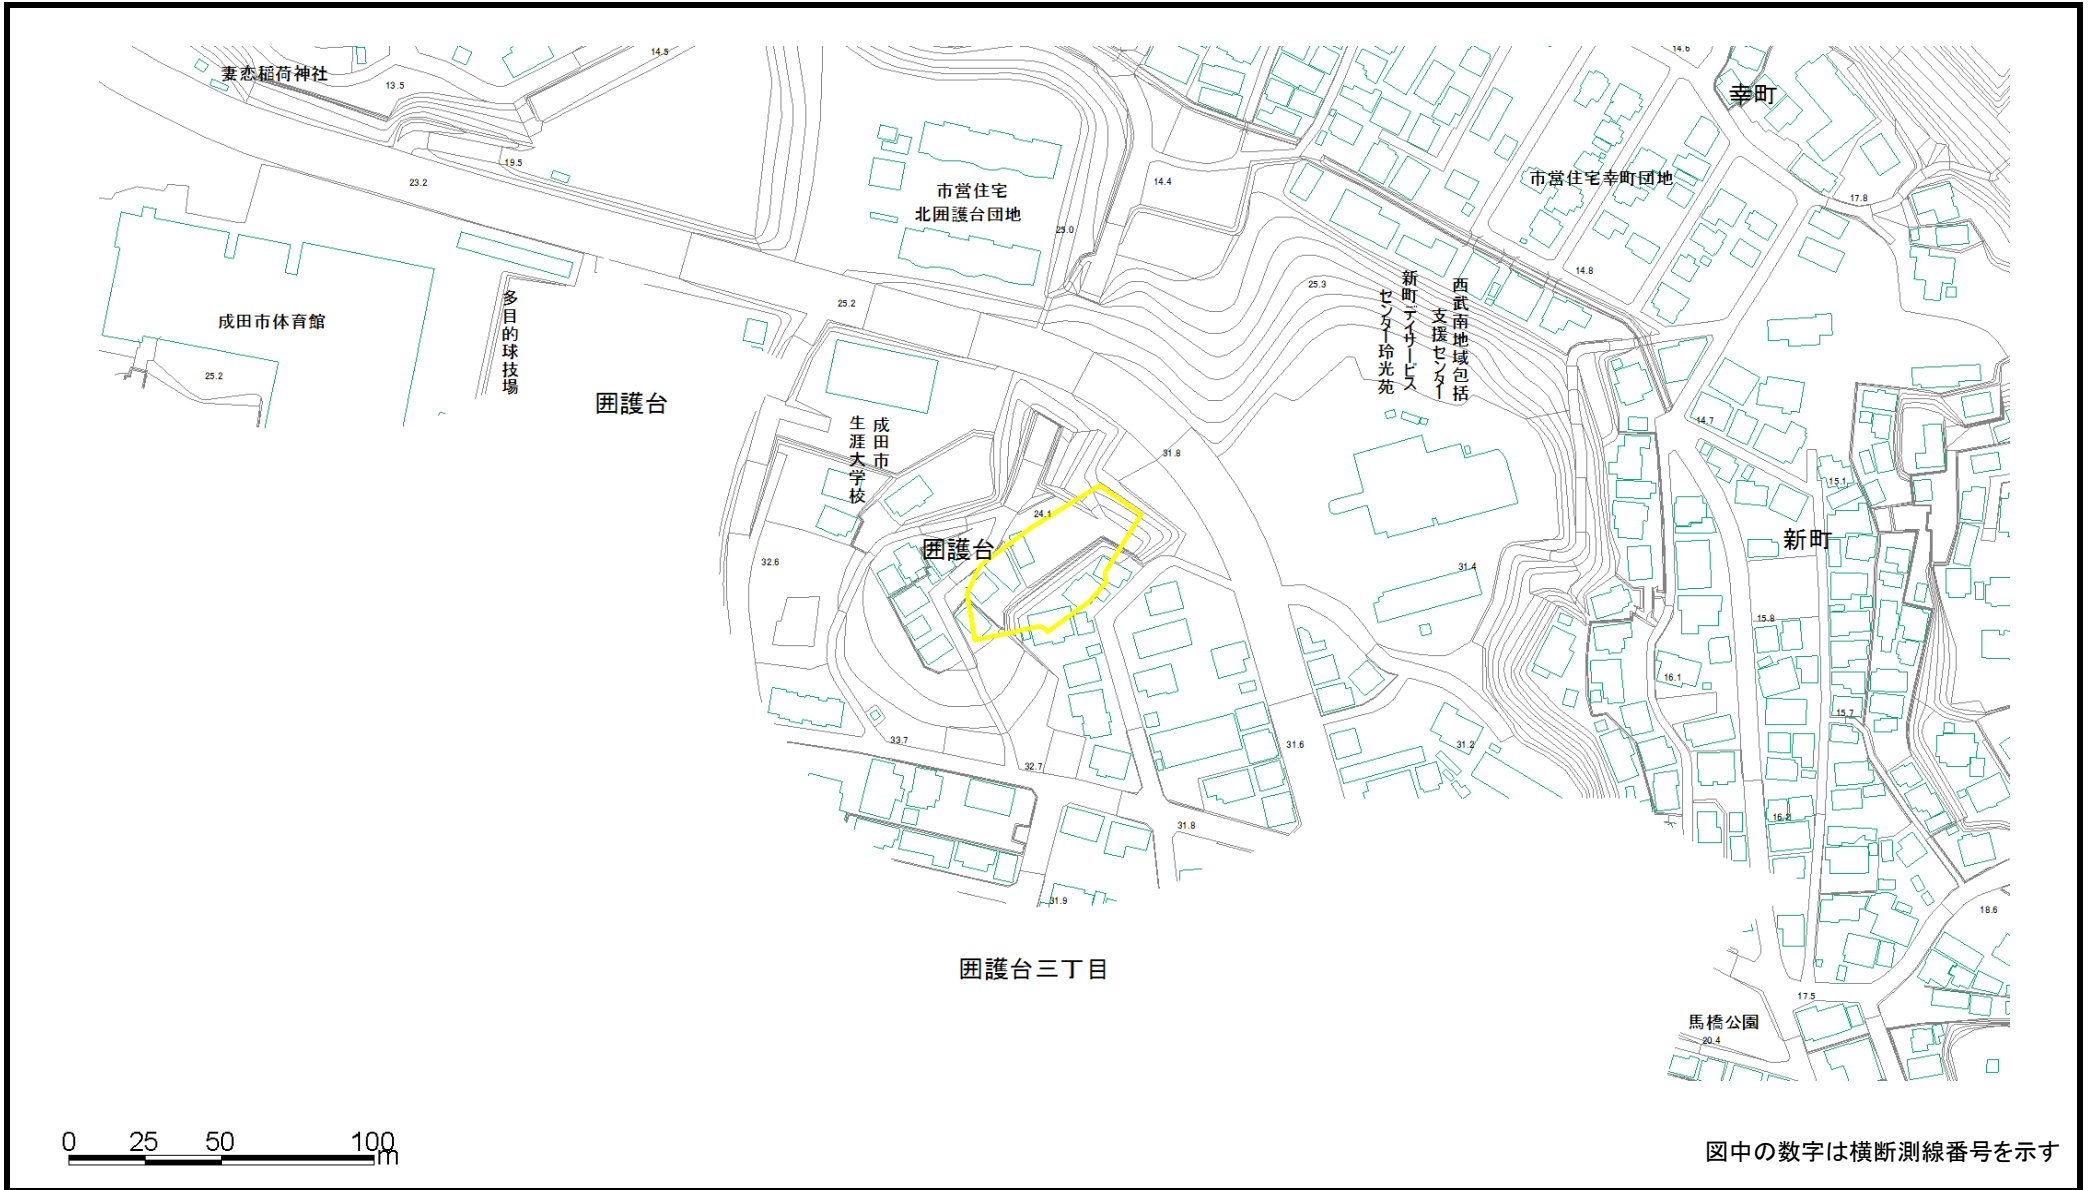
| 様式2(急) 土砂災害警戒区域・土砂災害特別警戒区域 区域図(その1) | 土砂災害防止法施行令第二条の基準に該当する区域 | | N 縮尺 1:2,500 | 自然現象の種類 | 急傾斜地の崩壊 | 箇所番号 | I-061K2028 |

| | 土砂等の(移動)高さが1m以下の場合、土砂等の移動による力が100kN/m ² を超える区域 | | | 告示年月日 | | 所在地 | 成田市団護台3丁目、新町、団護台 |
| | 土砂等の堆積の高さが3mを超える区域 | | | | | | |

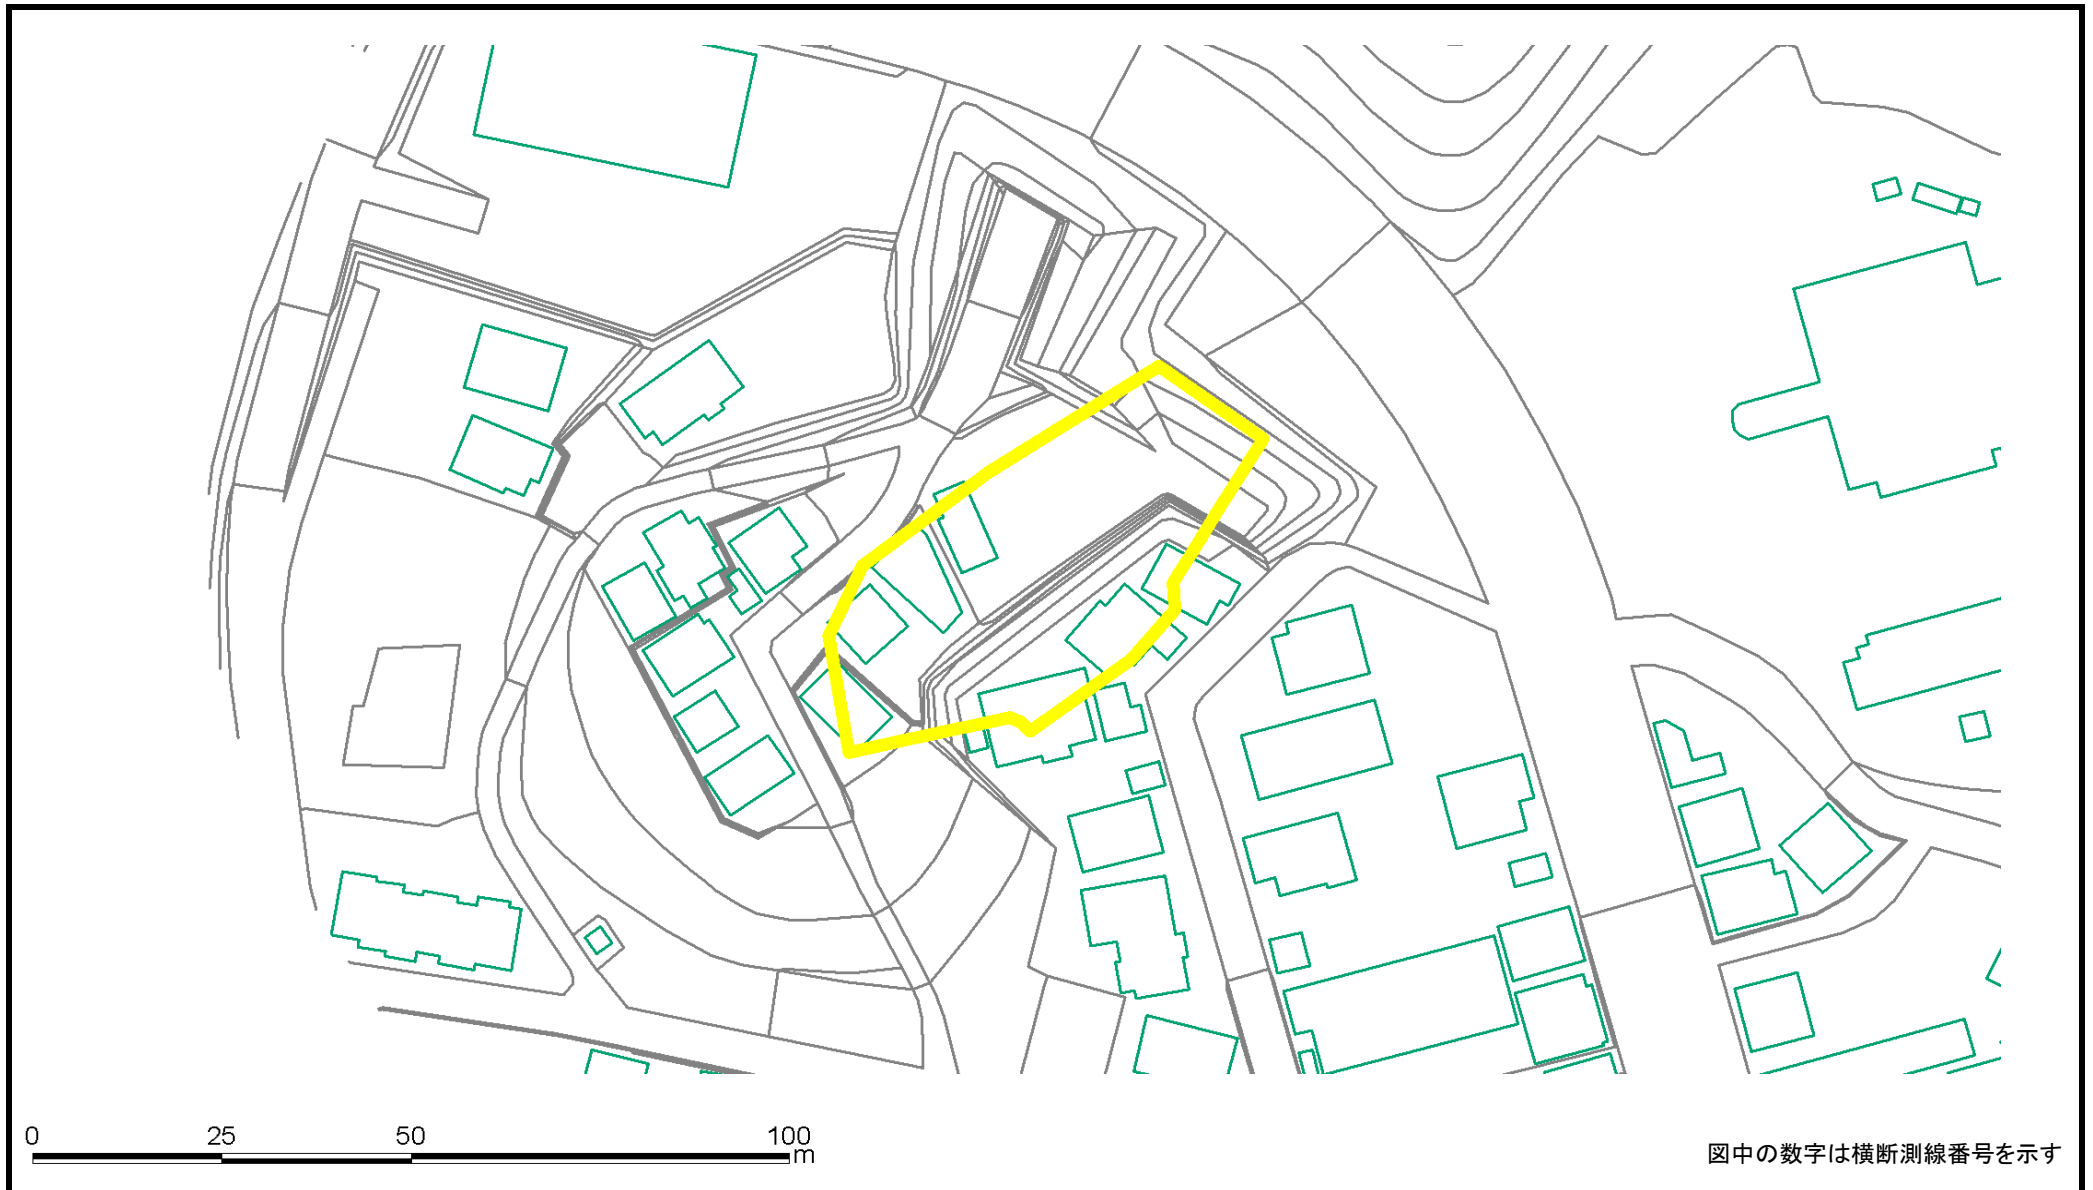
| 様式2(急) 土砂災害警戒区域・土砂災害特別警戒区域 区域図(参考図) | 土砂災害防止法施行令第二条の基準に該当する区域 | | N 縮尺 1:1,000 | 自然現象の種類 | 急傾斜地の崩壊 | 箇所番号 | I-061K2028 |

| | 土砂等の(移動)高さが1m以下の場合、土砂等の移動による力が100kN/mを超える区域 | | | 告示年月日 | | 所在地 | 成田市囲護台3丁目、新町、囲護台 |
| | 土砂等の堆積の高さが3mを超える区域 | | | | | | |

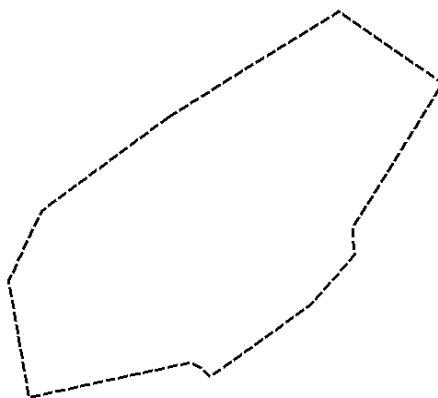
| 様式2-1(急) 土砂災害特別警戒区域の区域区分図 (急傾斜地の崩壊に伴う土石などの移動により 建築物の地上部に作用すると想定される力) <力区分:移動> | 土砂災害防止法施行令第二条の基準に該当する区域 | | | N 縮尺 1:1,000 | 自然現象の種類 | 急傾斜地の崩壊 | 箇所番号 | I-061K2028 |

図中の数字は横断測線番号を示す

| | 土砂災害防止法施行令第三条の基準に該当する区域 | 土石等の(移動)高さが1m以下の場合、土石等の移動による力が100kN/mを超える区域 | | | 告示番号 | | 箇所名 | 囲護台3 |

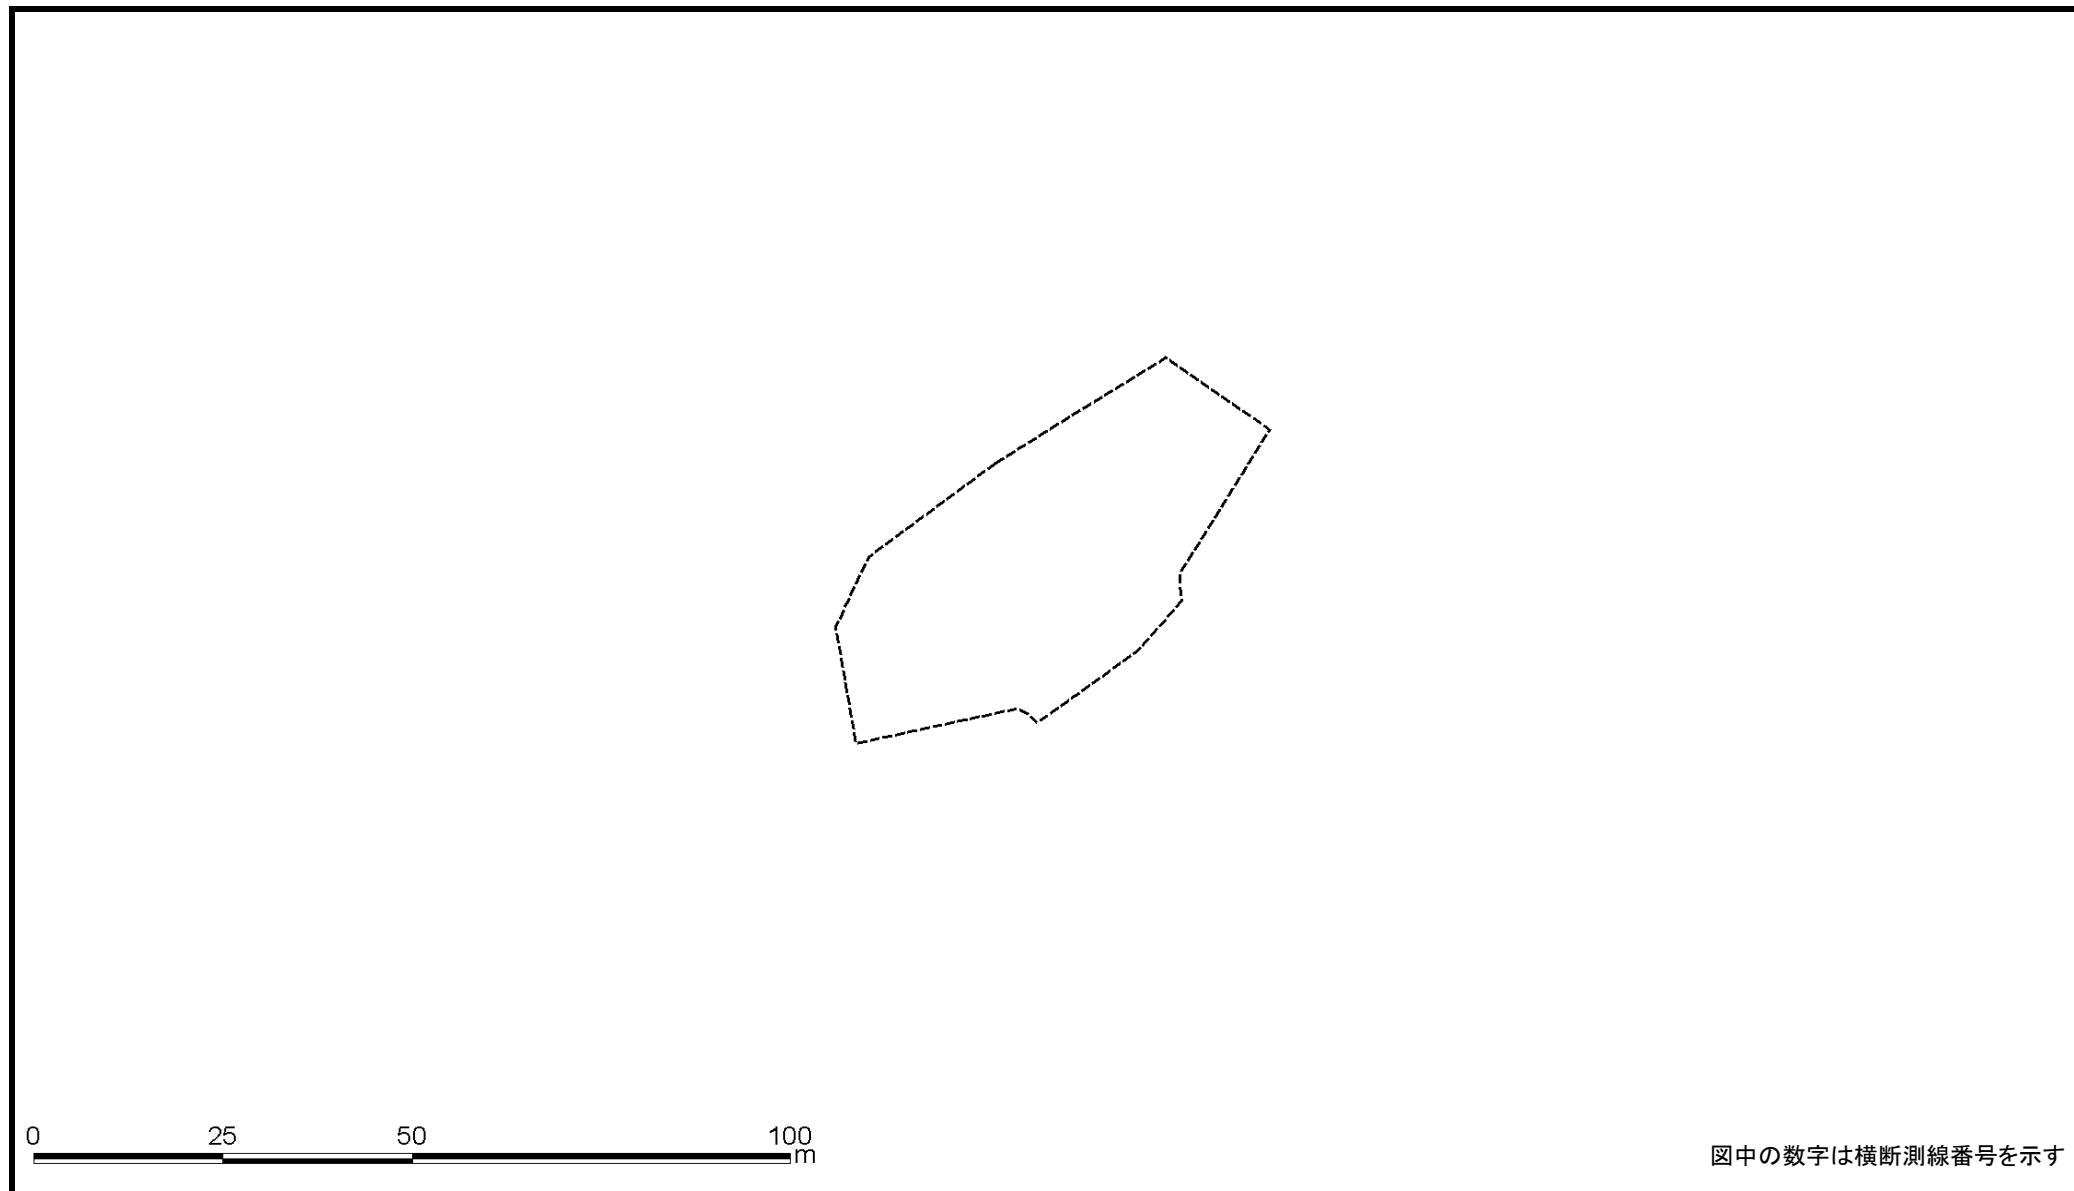
| 様式2-2(急) 土砂災害特別警戒区域の区域区分図 (急傾斜地の崩壊に伴う土石などの堆積により 建築物の地上部に作用すると想定される力) <力区分:堆積> | 土砂災害防止法施行令第二条の基準に該当する区域 | | | N 縮尺 1:1,000 | 自然現象の種類 | 急傾斜地の崩壊 | 箇所番号 | I-061K2028 |

| | 土砂災害防止法施行令第三条の基準に該当する区域 | 土石等の堆積の高さが3mを超える区域 | | | 告示番号 | | 箇所名 | 囲護台3 |
