土砂災害警戒区域等の指定に係る図書（様式1）

様式-1(急) 土砂災害警戒区域・土砂災害特別警戒区域 位置図	自然現象の種類	急傾斜地の崩壊
	箇所番号	I-0115
	箇所名	真間1
	所在地	市川市真間4丁目、真間5丁目

様式-2(急) 土砂災害警戒区域・土砂災害特別警戒区域 区域図(その1)	土砂災害防止法施行令第二条の基準に該当する区域		N 縮尺 1:2,500	自然現象の種類	急傾斜地の崩壊	箇所番号	I-0115
	土砂災害防止法施行令第三条の基準に該当する区域			告示番号	千葉県告示第227号 千葉県告示第229号	箇所名	真間1
	それ以外の区域			告示年月日	令和3年3月30日	所在地	市川市真間4丁目、真間5丁目

様式-3(急) 建築物の構造の規制に必要な衝撃に関する事項	自然現象の種類	急傾斜地の崩壊	箇所番号	I-0115
	告示番号	千葉県告示第227号 千葉県告示第229号	箇所名	真間1
	告示年月日	令和3年3月30日	所在地	市川市真間4丁目、真間5丁目

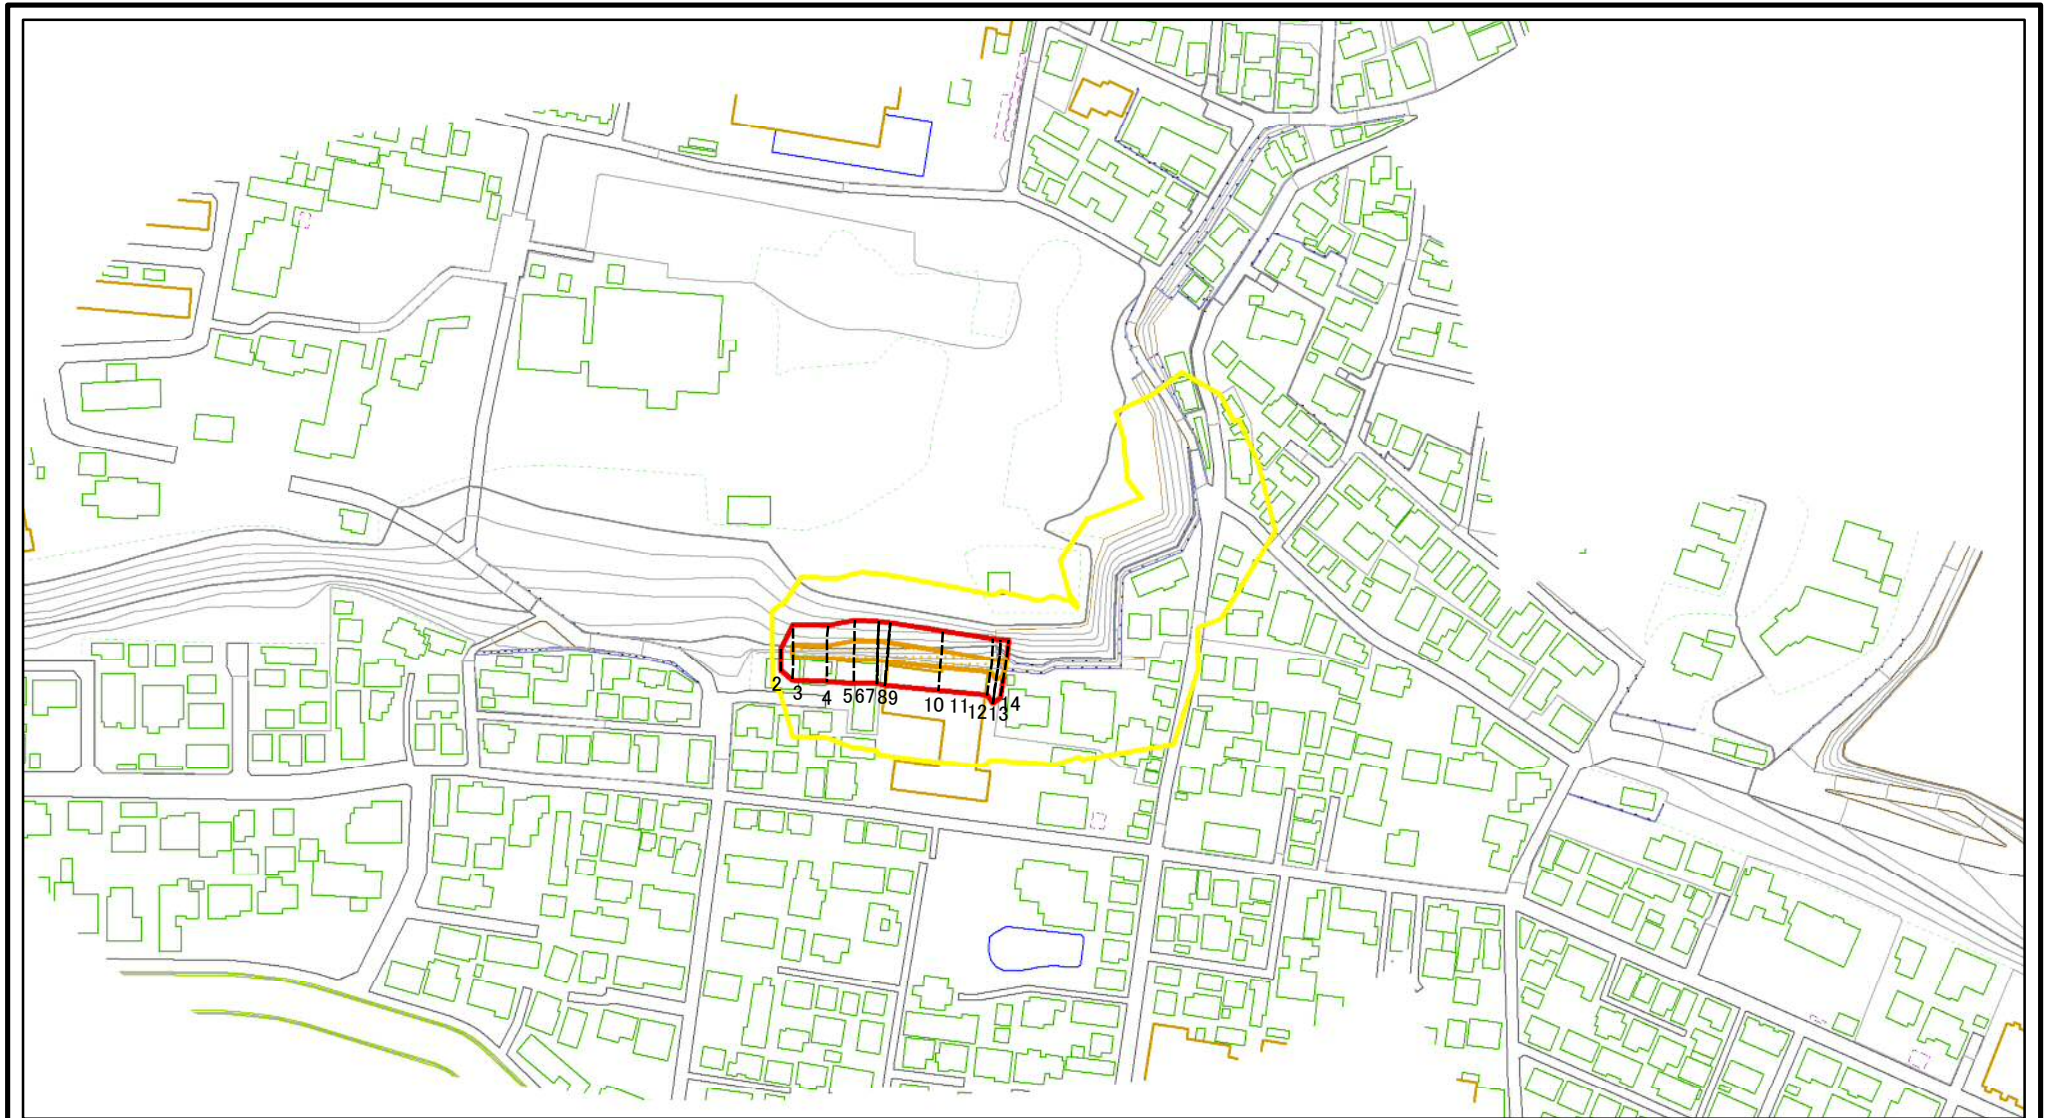
図中の数字は横断測線番号を示す

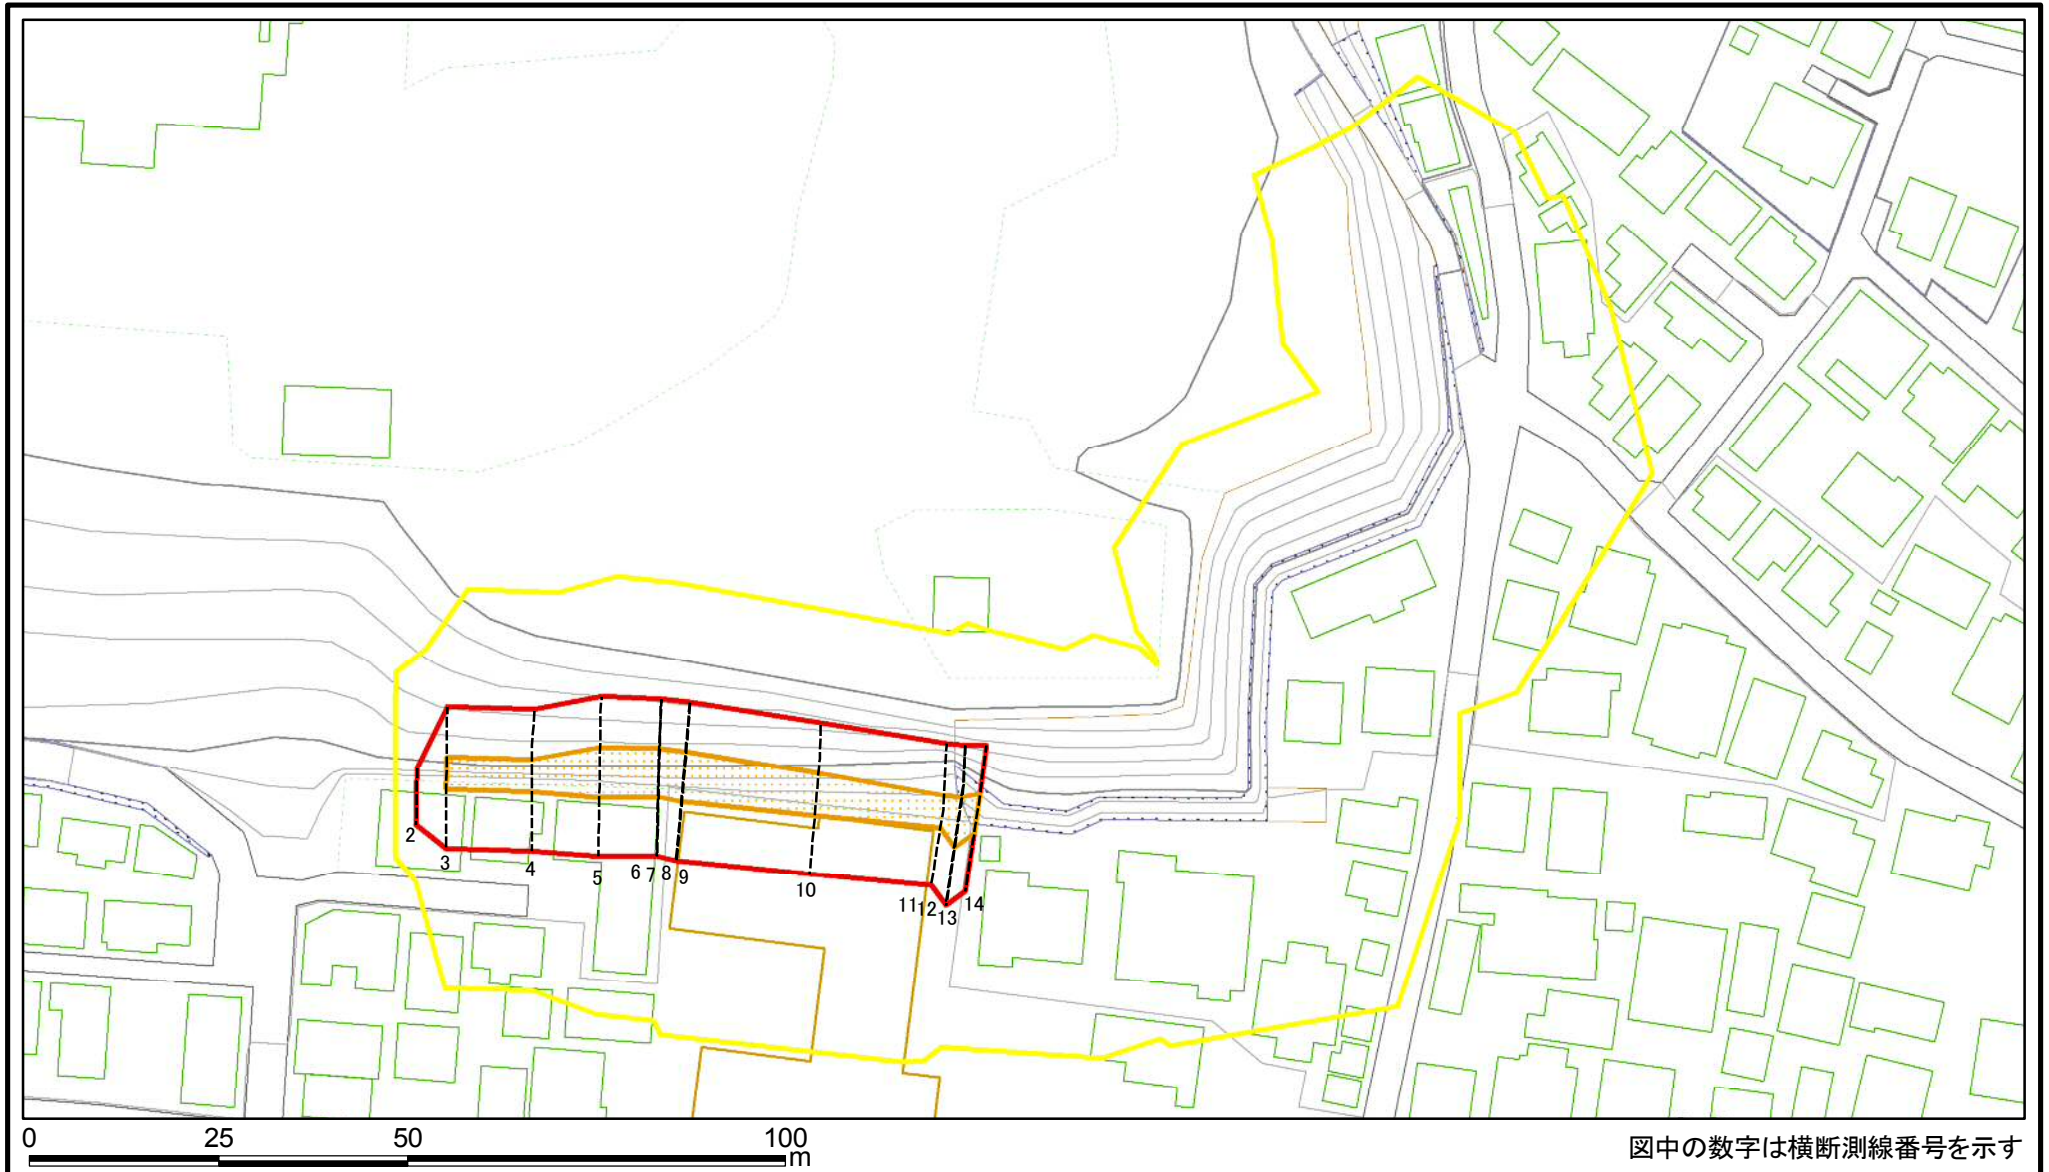
様式-2-1(急) 土砂災害警戒区域・土砂災害特別警戒区域 区域図(その2)	土砂災害防止法施行令第二条の基準に該当する区域		自然現象 の種類	急傾斜地の崩壊	箇所番号	I-0115
	土砂災害防止法 施行令第三条の 基準に該当する 区域			告示番号 告示年月日	千葉県告示第227号 千葉県告示第229号	箇所名
	土砂等の(移動)高さが1m以下の場合、 土砂等の移動による力が100kN/mを超える区域		縮尺 1:1,000		令和3年3月30日	所在地
	土砂等の堆積の高さが3mを超える区域			それ以外の区域

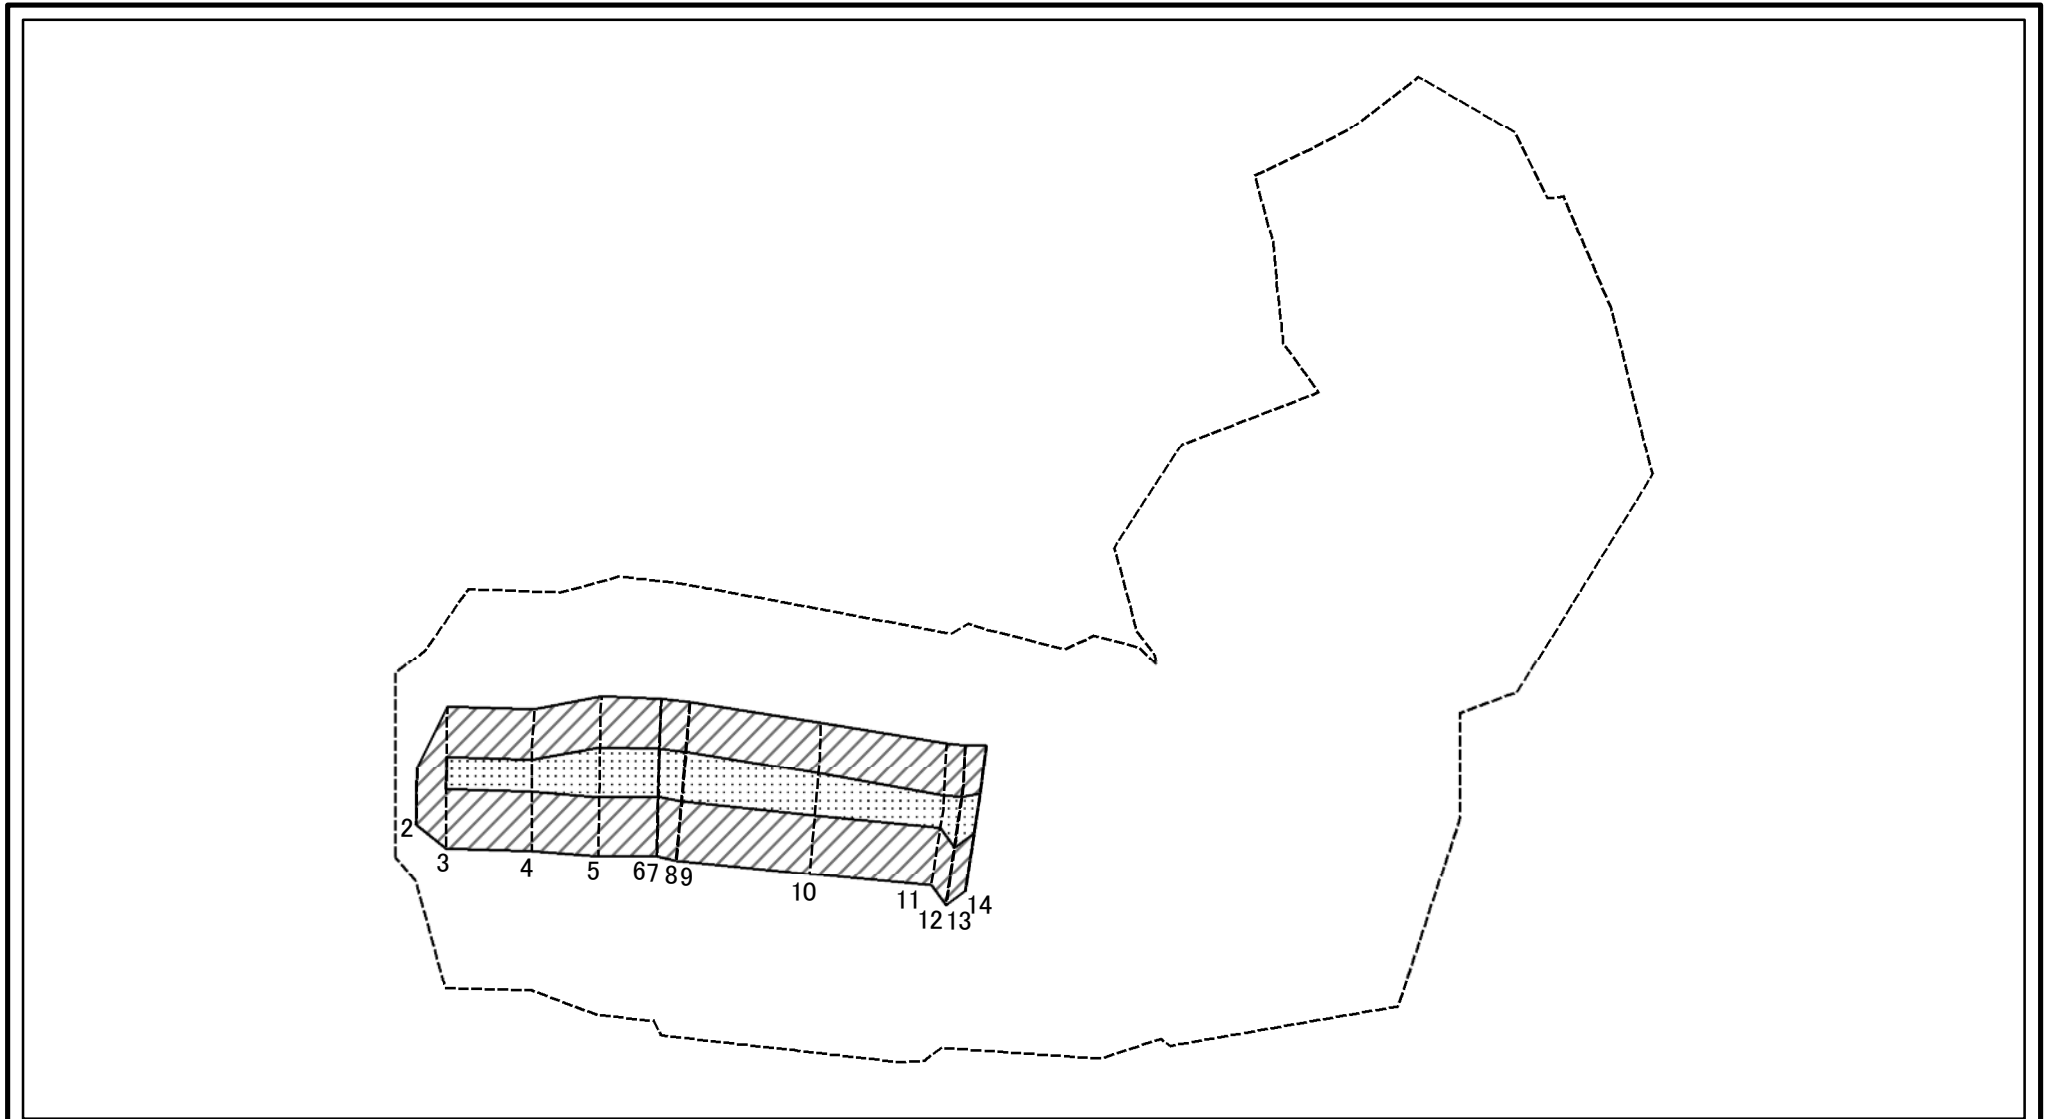
図中の数字は横断測線番号を示す

様式-2-2(急) 土砂災害特別警戒区域の区域区分図 (急傾斜地の崩壊に伴う土石等の移動により 建築物の地上部に作用すると想定される力)	土砂災害防止法施行令第二条の基準に該当する区域		N 縮尺 1:1,000	自然現象の種類	急傾斜地の崩壊	箇所番号	I-0115
	土砂災害防止法施行令第三条の基準に該当する区域			告示番号	千葉県告示第227号 千葉県告示第229号	箇所名	真間1
	それ以外の区域			告示年月日	令和3年3月30日	所在地	市川市真間4丁目、真間5丁目

横断測線の区間	土石等の移動により建築物の地上部に作用すると想定される力				土石等の堆積により建築物の地上部に作用すると想定される力				横断測線の区間	土石等の移動により建築物の地上部に作用すると想定される力				土石等の堆積により建築物の地上部に作用すると想定される力			
	土石等の(移動)高さが1m以下の場合、土石等の移動による力が100kN/m ² を超える区域		それ以外の区域		土石等の堆積の高さが3mを超える区域		それ以外の区域			土石等の(移動)高さが1m以下の場合、土石等の移動による力が100kN/m ² を超える区域		それ以外の区域		土石等の堆積の高さが3mを超える区域		それ以外の区域	
	力の大きさのうち最大のもの(kN/m ²)	土石等の高さ(m)	力の大きさのうち最大のもの(kN/m ²)	土石等の高さ(m)	力の大きさのうち最大のもの(kN/m ²)	土石等の高さ(m)	力の大きさのうち最大のもの(kN/m ²)	土石等の高さ(m)		力の大きさのうち最大のもの(kN/m ²)	土石等の高さ(m)	力の大きさのうち最大のもの(kN/m ²)	土石等の高さ(m)	力の大きさのうち最大のもの(kN/m ²)	土石等の高さ(m)	力の大きさのうち最大のもの(kN/m ²)	土石等の高さ(m)
1 ~ 2	-	-	-	-	-	-	-	-	27 ~ 28	-	-	-	-	-	-	-	
2 ~ 3	-	-	100.00	1.00	-	-	12.33	2.30	28 ~ 29	-	-	-	-	-	-	-	
3 ~ 4	114.58	1.00	100.00	1.00	-	-	12.33	2.30	29 ~ 30	-	-	-	-	-	-	-	
4 ~ 5	120.93	1.00	100.00	1.00	-	-	12.33	2.30	~								
5 ~ 6	121.24	1.00	100.00	1.00	-	-	12.62	2.36	~								
6 ~ 7	121.27	1.00	100.00	1.00	-	-	13.48	2.52	~

7 ~ 8	122.24	1.00	100.00	1.00	-	-	13.72	2.56	~								
8 ~ 9	122.24	1.00	100.00	1.00	-	-	13.72	2.56	~								
9 ~ 10	122.24	1.00	100.00	1.00	-	-	13.21	2.47	~								
10 ~ 11	119.36	1.00	100.00	1.00	-	-	13.63	2.55	~								
11 ~ 12	120.63	1.00	100.00	1.00	-	-	13.63	2.55	~								
12 ~ 13	120.63	1.00	100.00	1.00	-	-	12.02	2.25	~								
13 ~ 14	120.63	1.00	100.00	1.00	-	-	12.78	2.39	~								
14 ~ 15	-	-	-	-	-	-	-	-	~								
15 ~ 16	-	-	-	-	-	-	-	-	~								
16 ~ 17	-	-	-	-	-	-	-	-	~								
17 ~ 18	-	-	-	-	-	-	-	-	~								
18 ~ 19	-	-	-	-	-	-	-	-	~								
19 ~ 20	-	-	-	-	-	-	-	-	~								
20 ~ 21	-	-	-	-	-	-	-	-	~								
21 ~ 22	-	-	-	-	-	-	-	-	~								
22 ~ 23	-	-	-	-	-	-	-	-	~								
23 ~ 24	-	-	-	-	-	-	-	-	~								
24 ~ 25	-	-	-	-	-	-	-	-	~								
25 ~ 26	-	-	-	-	-	-	-	-	~								
26 ~ 27	-	-	-	-	-	-	-	-	~

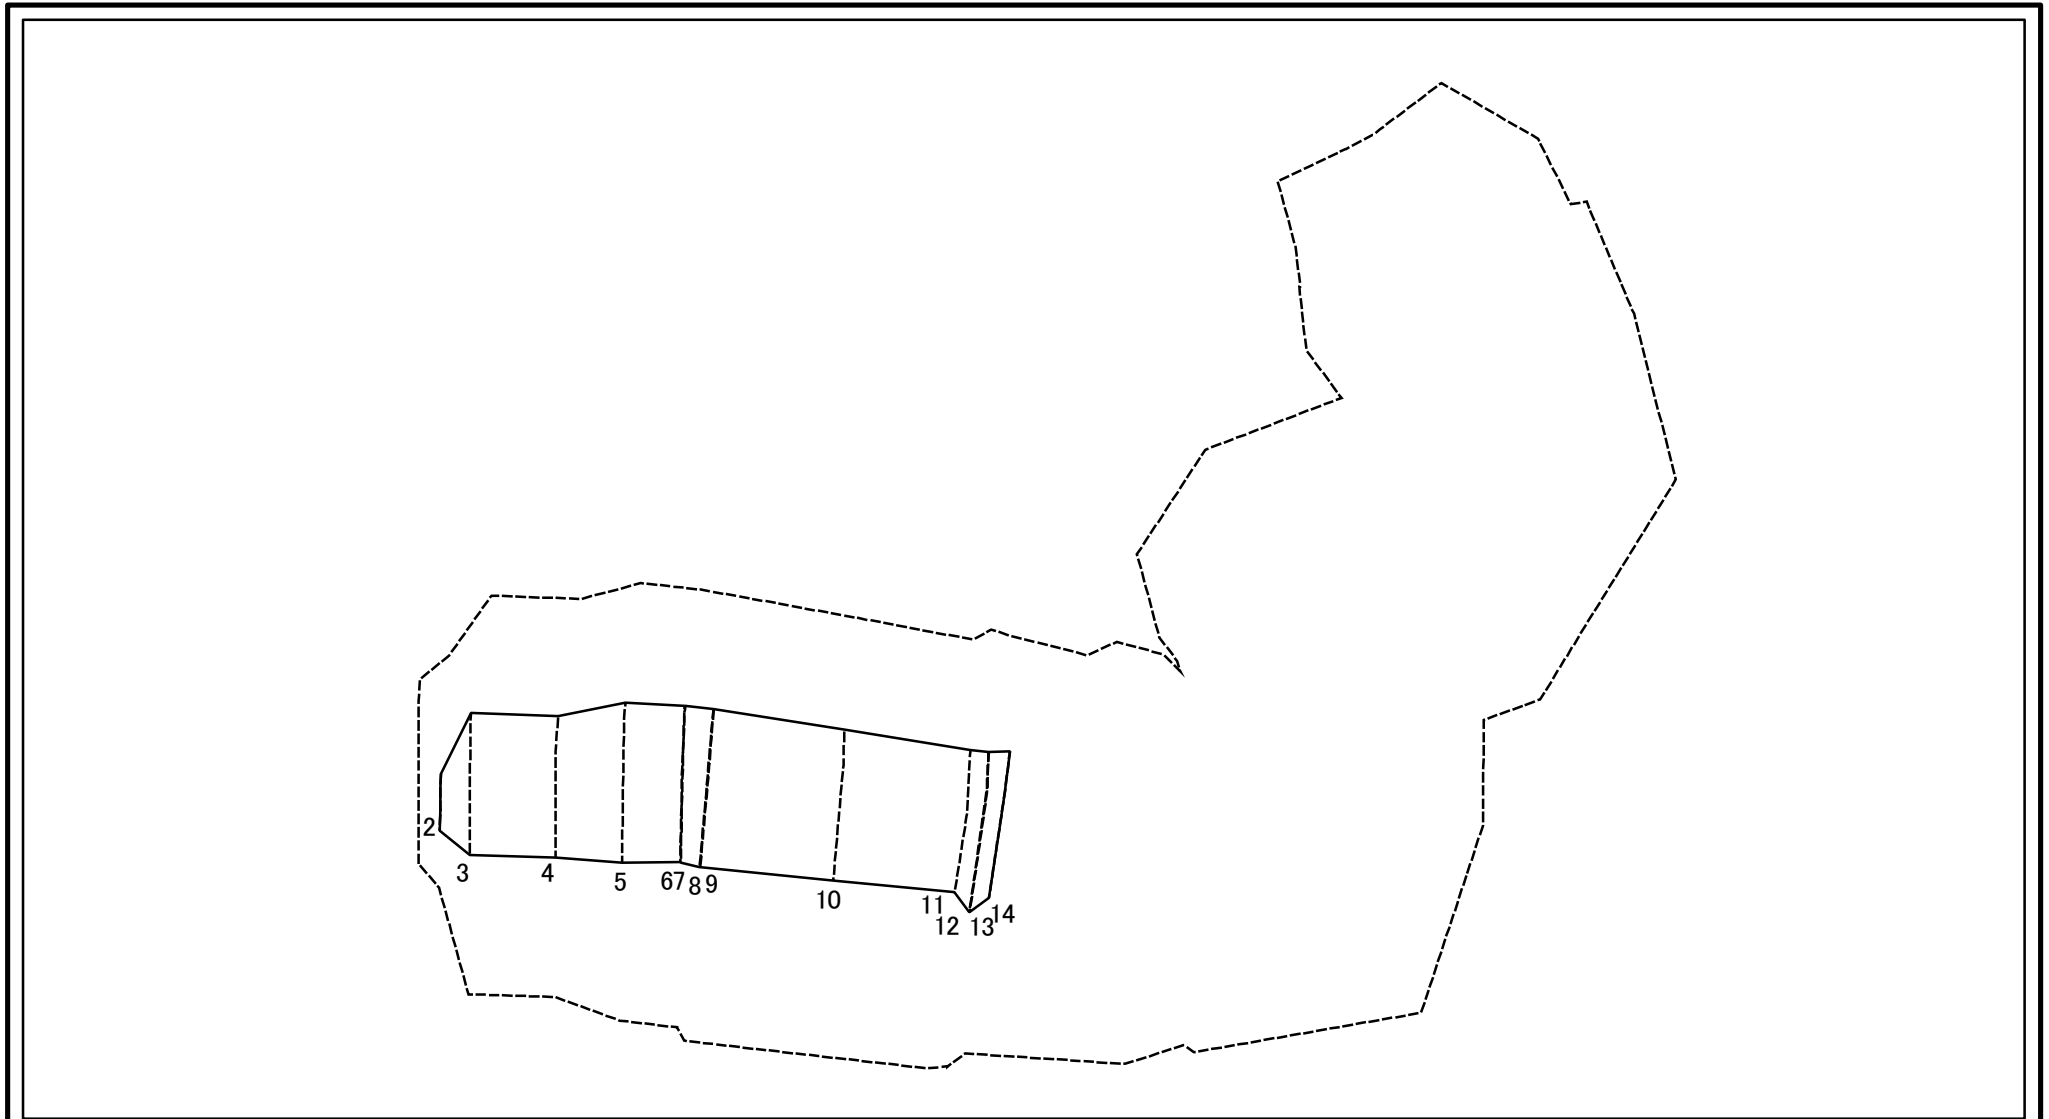
図中の数字は横断測線番号を示す

様式-2-3(急) 土砂災害特別警戒区域の区域区分図 (急傾斜地の崩壊に伴う土石等の堆積により建築物の地上部に作用すると想定される力)	土砂災害防止法施行令第二条の基準に該当する区域			 縮尺 1:1,000	自然現象の種類	急傾斜地の崩壊	箇所番号	I-0115
	土砂災害防止法施行令第三条の基準に該当する区域	土石等の堆積の高さが3mを超える区域			告示番号	千葉県告示第227号 千葉県告示第229号	箇所名	真間1
		それ以外の区域		告示年月日	令和3年3月30日	所在地	市川市真間4丁目、真間5丁目
