土砂災害警戒区域等の指定の告示に係る図書(様式1)

様式1(急) 土砂災害警戒区域・土砂災害特別警戒区域 位置図	自然現象の種類	急傾斜地の崩壊
	箇所番号	I-117K2117
	箇所名	芝原19
	所在地	長生郡長南町芝原

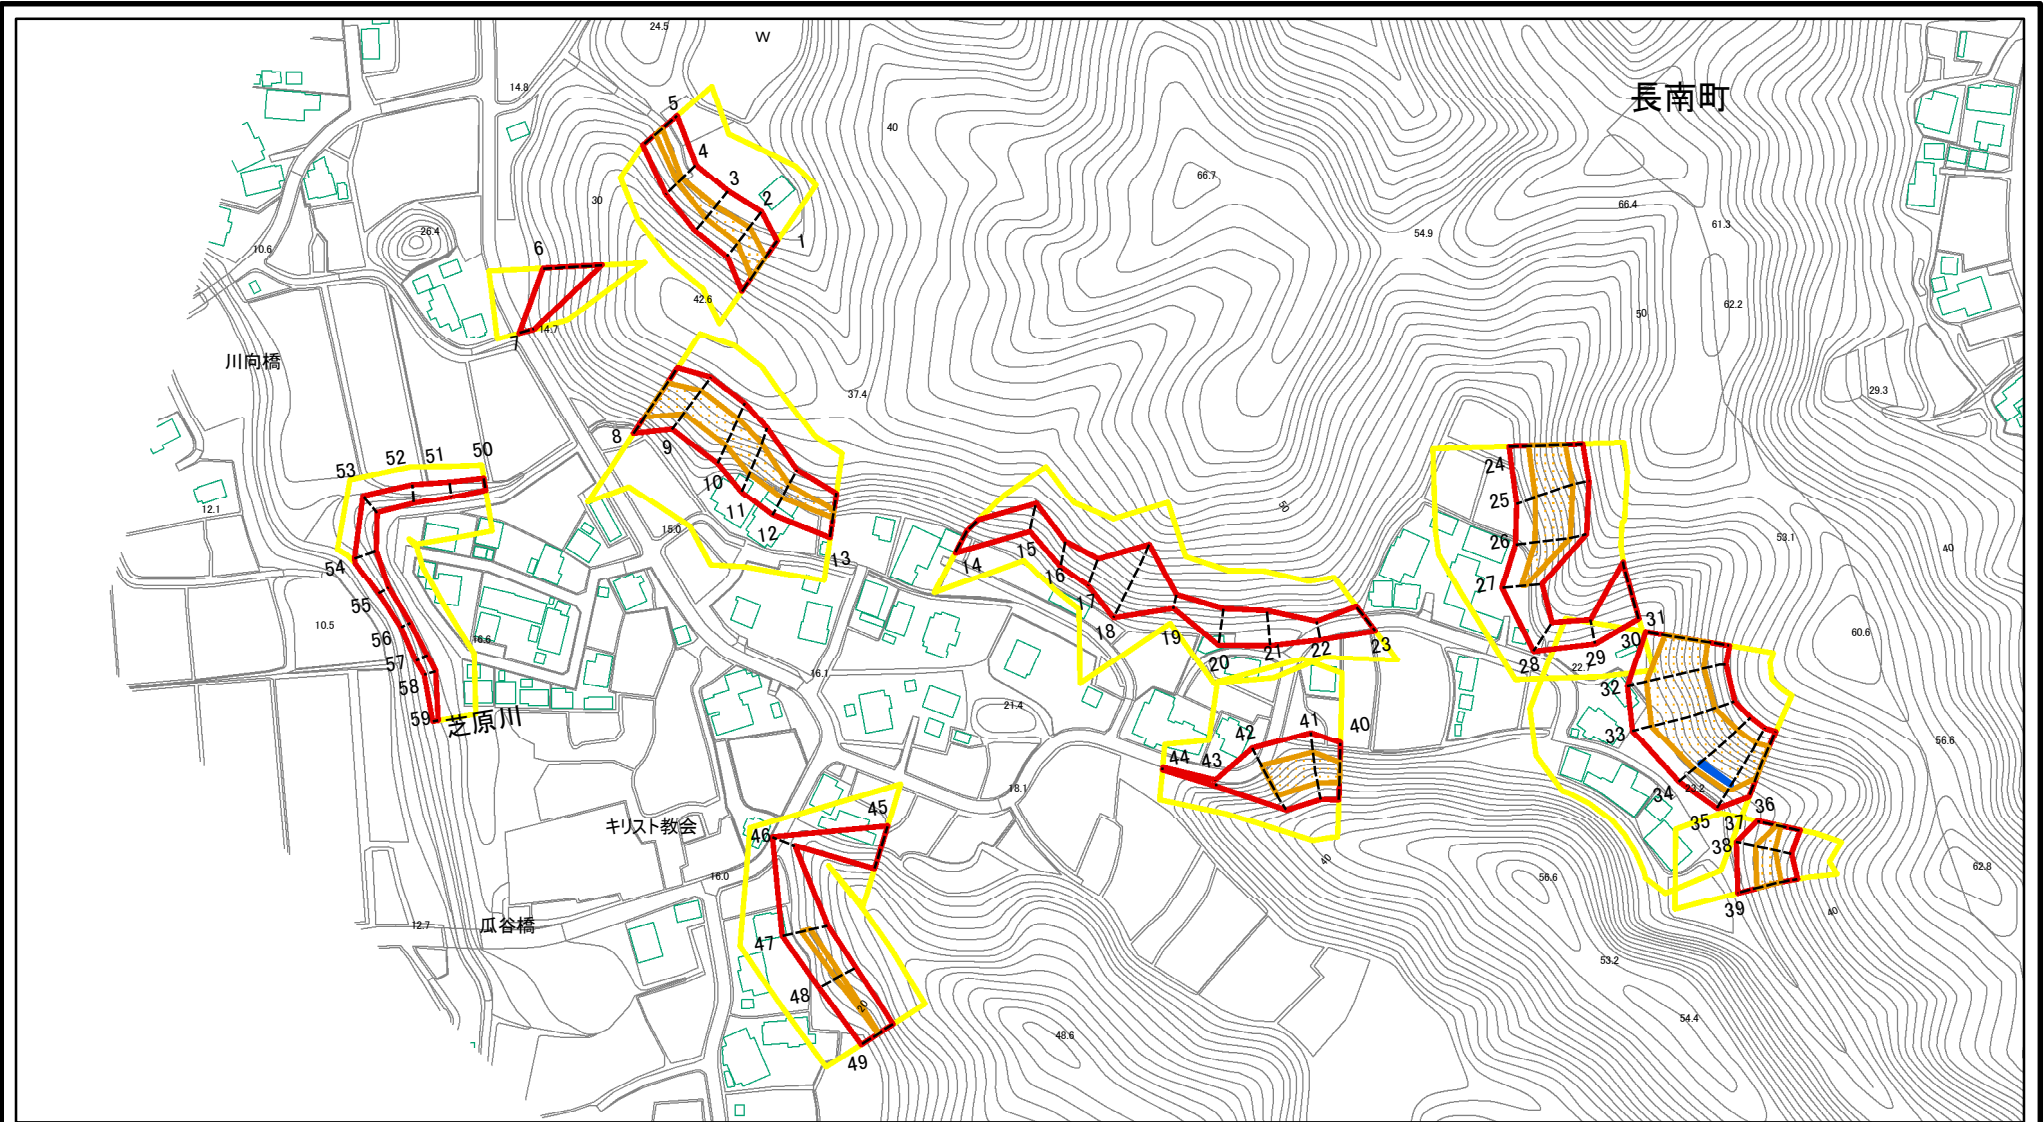
図中の数字は横断測線番号を示す

土砂災害防止法施行令第二条の基準に該当する区域 土砂災害防止法 施行令第三条の 基準に該当する 区域	土石等の(移動)高さが1m以下の場合、 土石等の移動による力が100kN/mを超える区域		 縮尺 1:3,000	自然現象 の種類	急傾斜地の崩壊	箇所番号	I-117K2117
	土石等の堆積の高さが3mを超える区域			告示番号		箇所名	芝原19
	それ以外の区域			告示年月日		所在地	長生郡長南町芝原

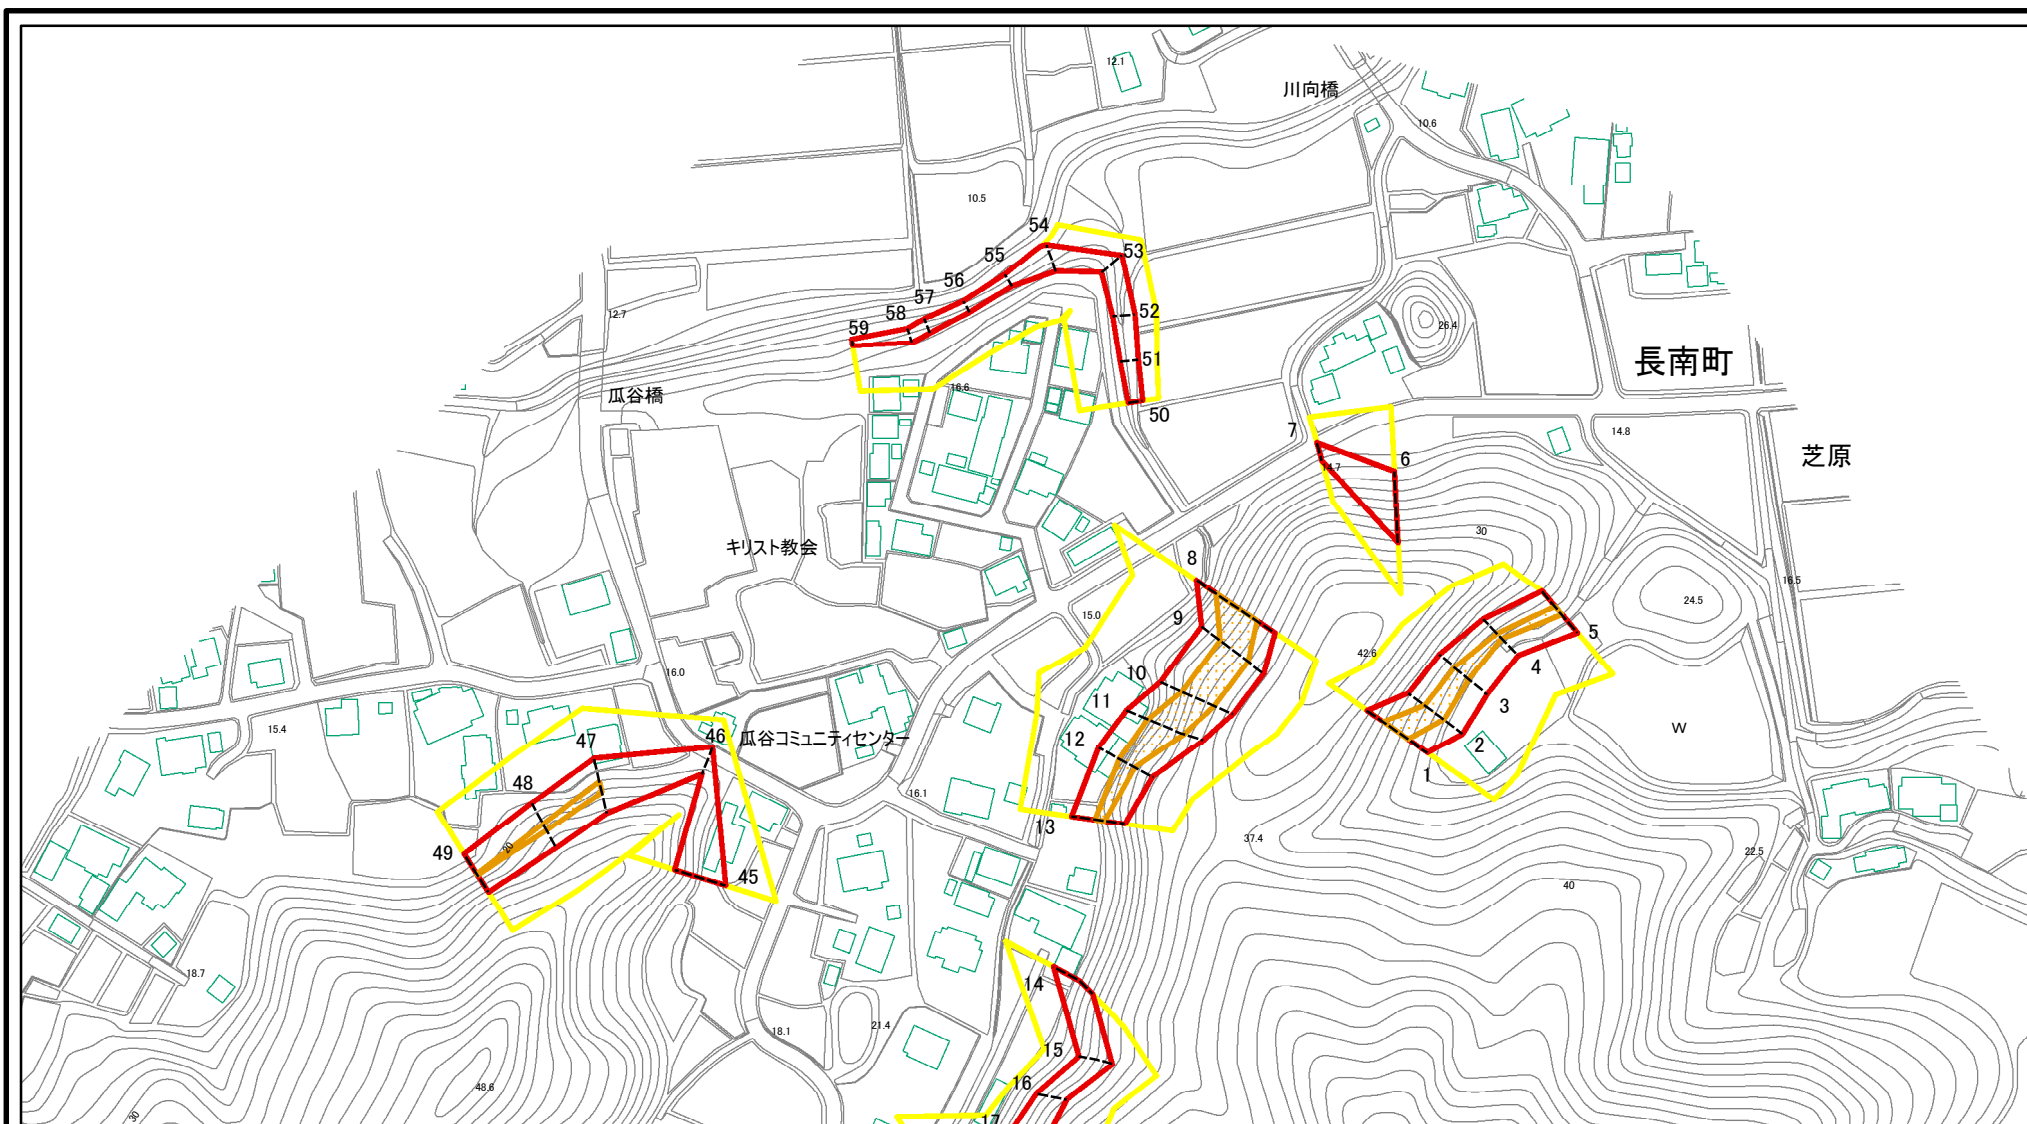
土砂災害警戒区域等の指定の告示に係る図書(様式2)(1/2)

図中の数字は横断測線番号を示す

様式2(急) 土砂災害警戒区域・土砂災害特別警戒区域 区域図(その1)	土砂災害防止法施行令第二条の基準に該当する区域		N 縮尺 1:2,500	自然現象の種類	急傾斜地の崩壊	箇所番号	I-117K2117
	土砂災害防止法施行令第三条の基準に該当する区域			告示番号		箇所名	芝原19
	それ以外の区域			告示年月日		所在地	長生郡長南町芝原

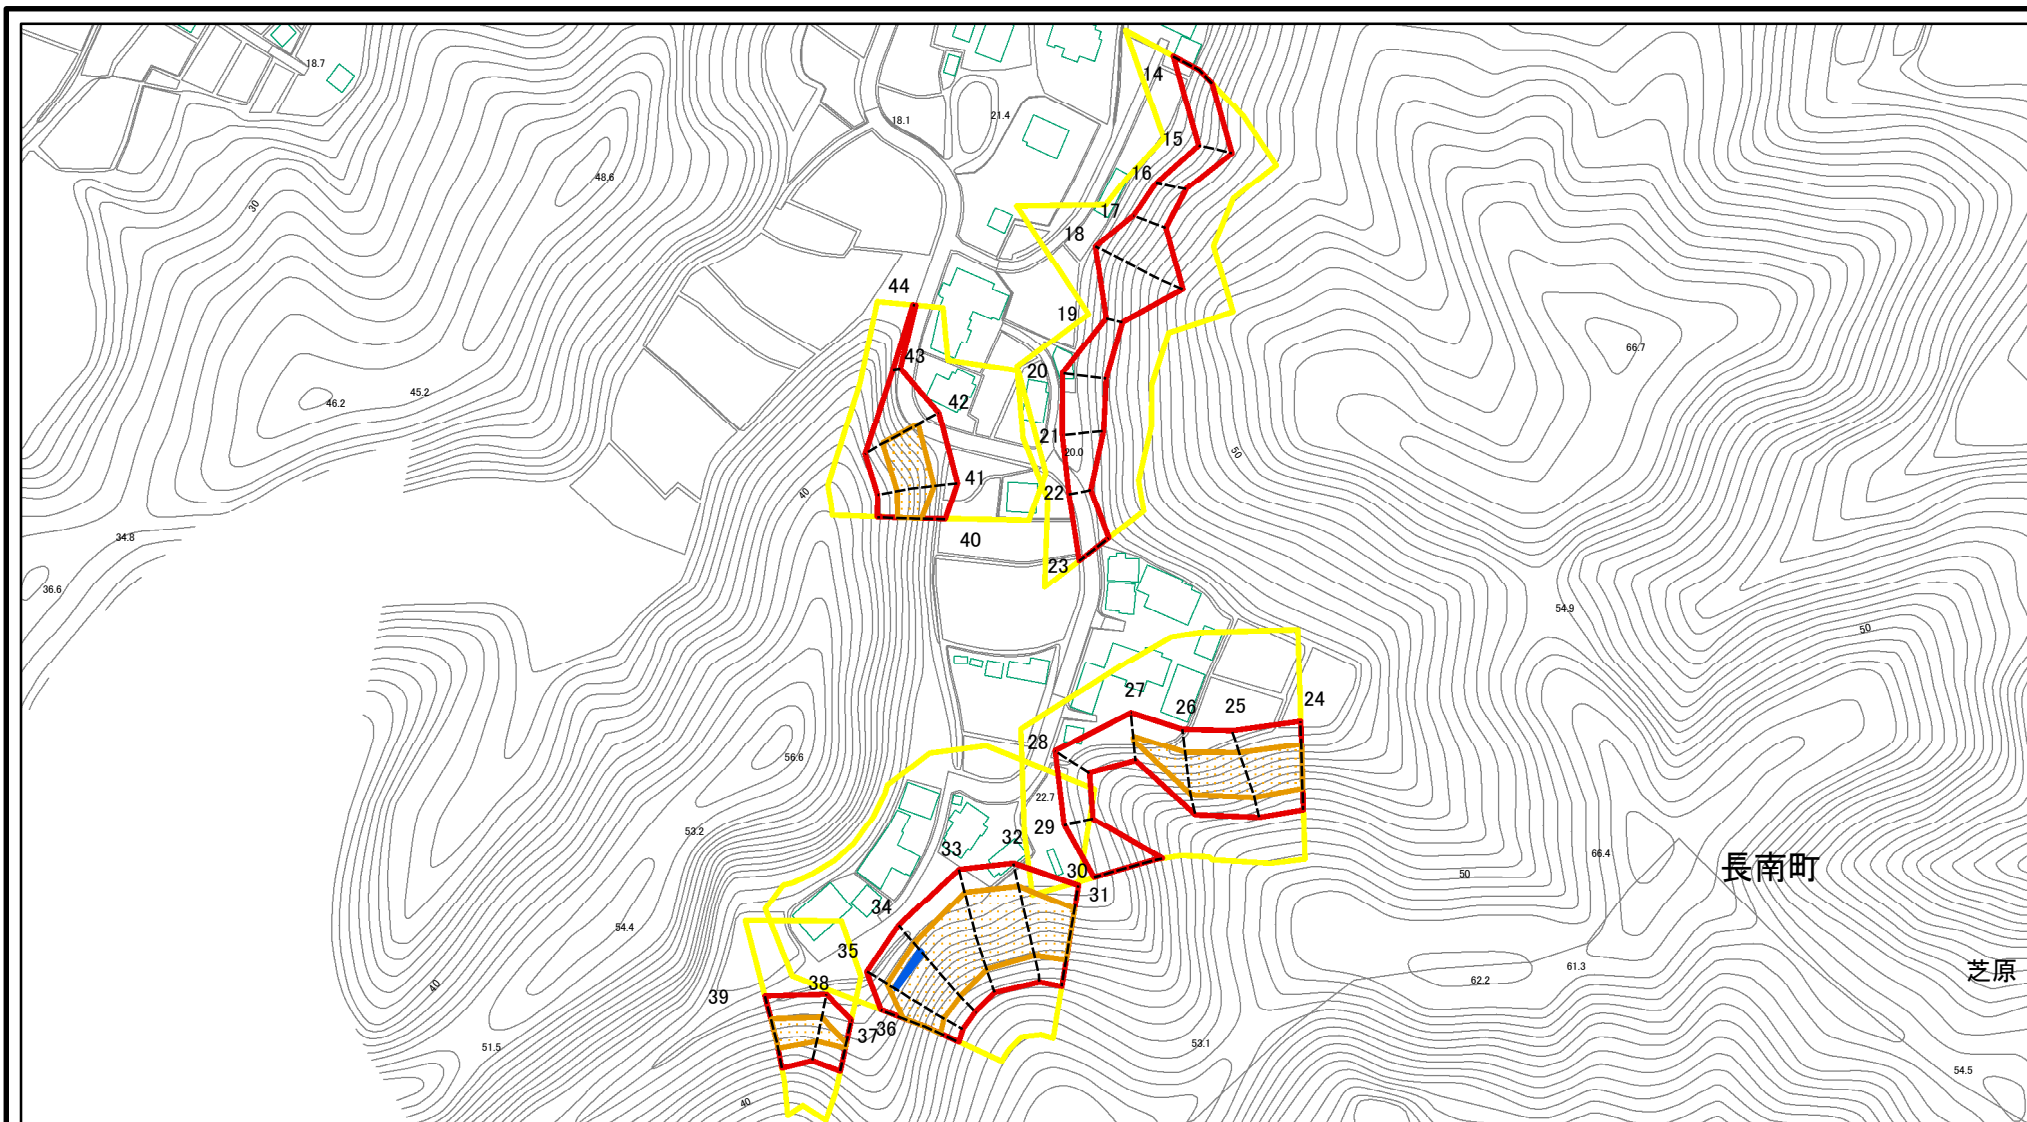
土砂災害警戒区域等の指定の告示に係る図書(様式2)(2/2)

図中の数字は横断測線番号を示す

土砂災害警戒区域・土砂災害特別警戒区域
区域図(その1)

土砂災害防止法施行令第二条の基準に該当する区域

土砂災害防止法
施行令第三条の
基準に該当する
区域
それ以外の区域

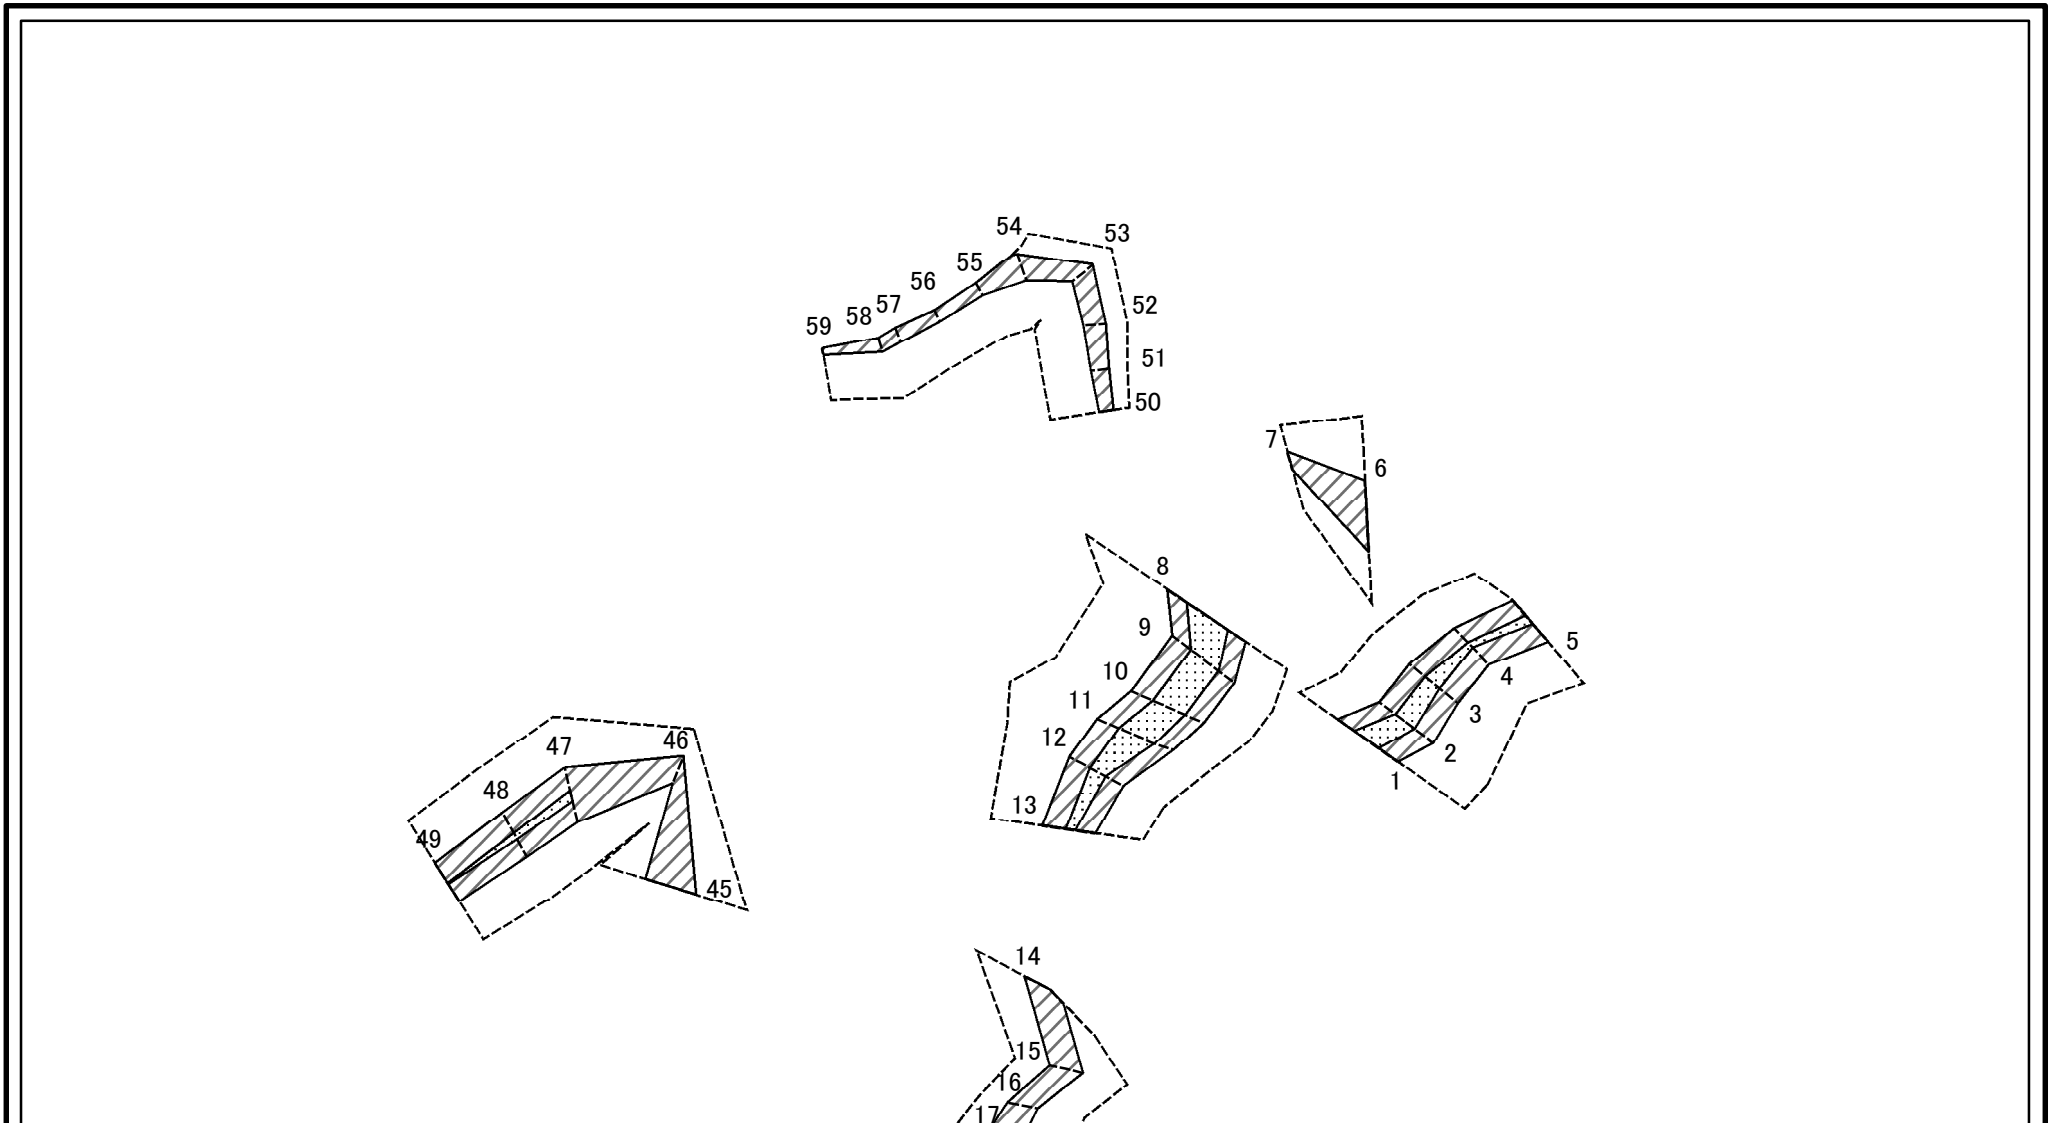
土砂災害警戒区域等の指定の告示に係る図書(様式2-1)(1/2)

図中の数字は横断測線番号を示す

様式2-1(急)
土砂災害特別警戒区域の区域区分図
(急傾斜地の崩壊に伴う土石等の移動により
建築物の地上部に作用すると想定される力)
<力区分:移動>

土砂災害防止法施行令第二条の基準に該当する区域	
土砂災害防止法施行令第三条の基準に該当する区域	
それ以外の区域

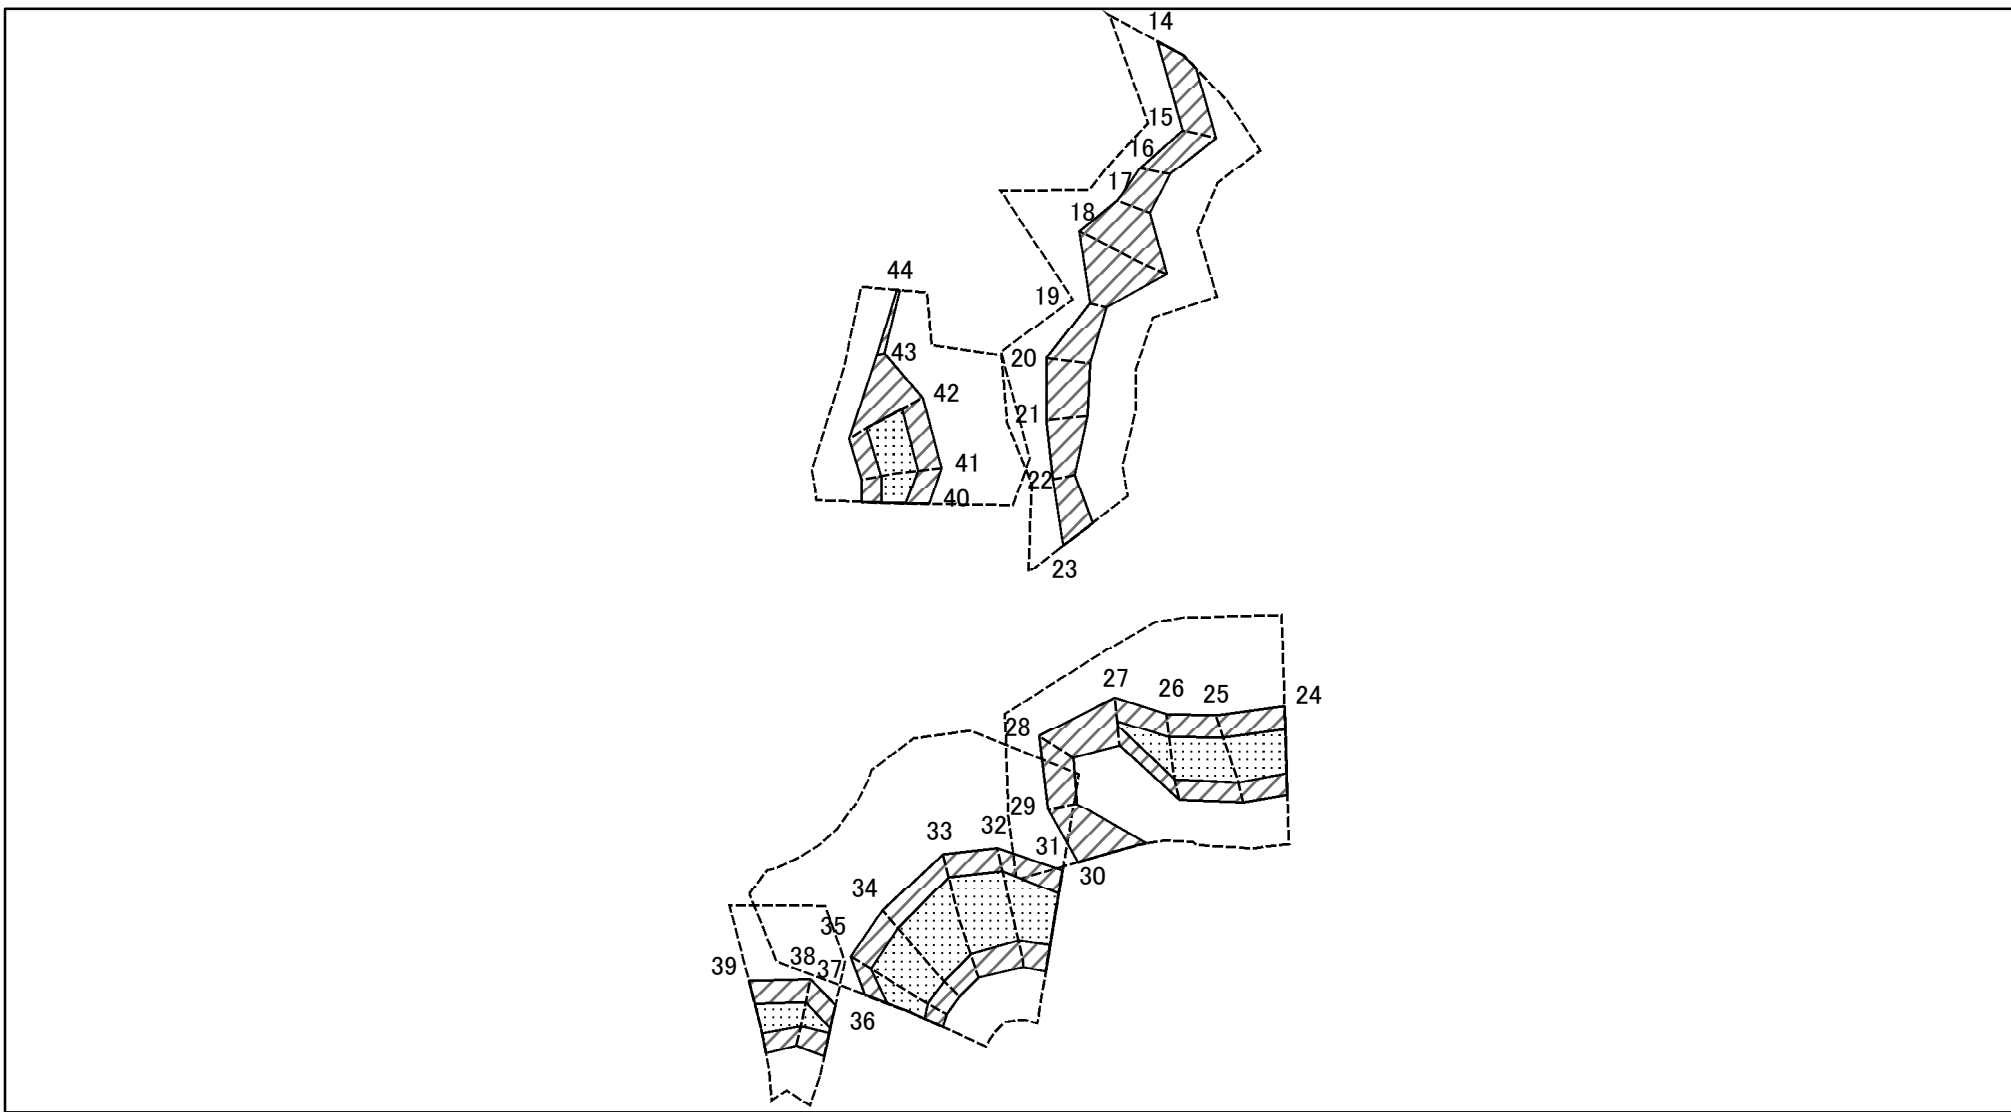
土砂災害警戒区域等の指定の告示に係る図書(様式2-1)(2/2)

図中の数字は横断測線番号を示す

様式2-1(急)
土砂災害特別警戒区域の区域区分図
(急傾斜地の崩壊に伴う土石等の移動により建築物の地上部に作用すると想定される力)
<力区分:移動>

土砂災害防止法施行令第二条の基準に該当する区域	
土砂災害防止法施行令第三条の基準に該当する区域	
それ以外の区域

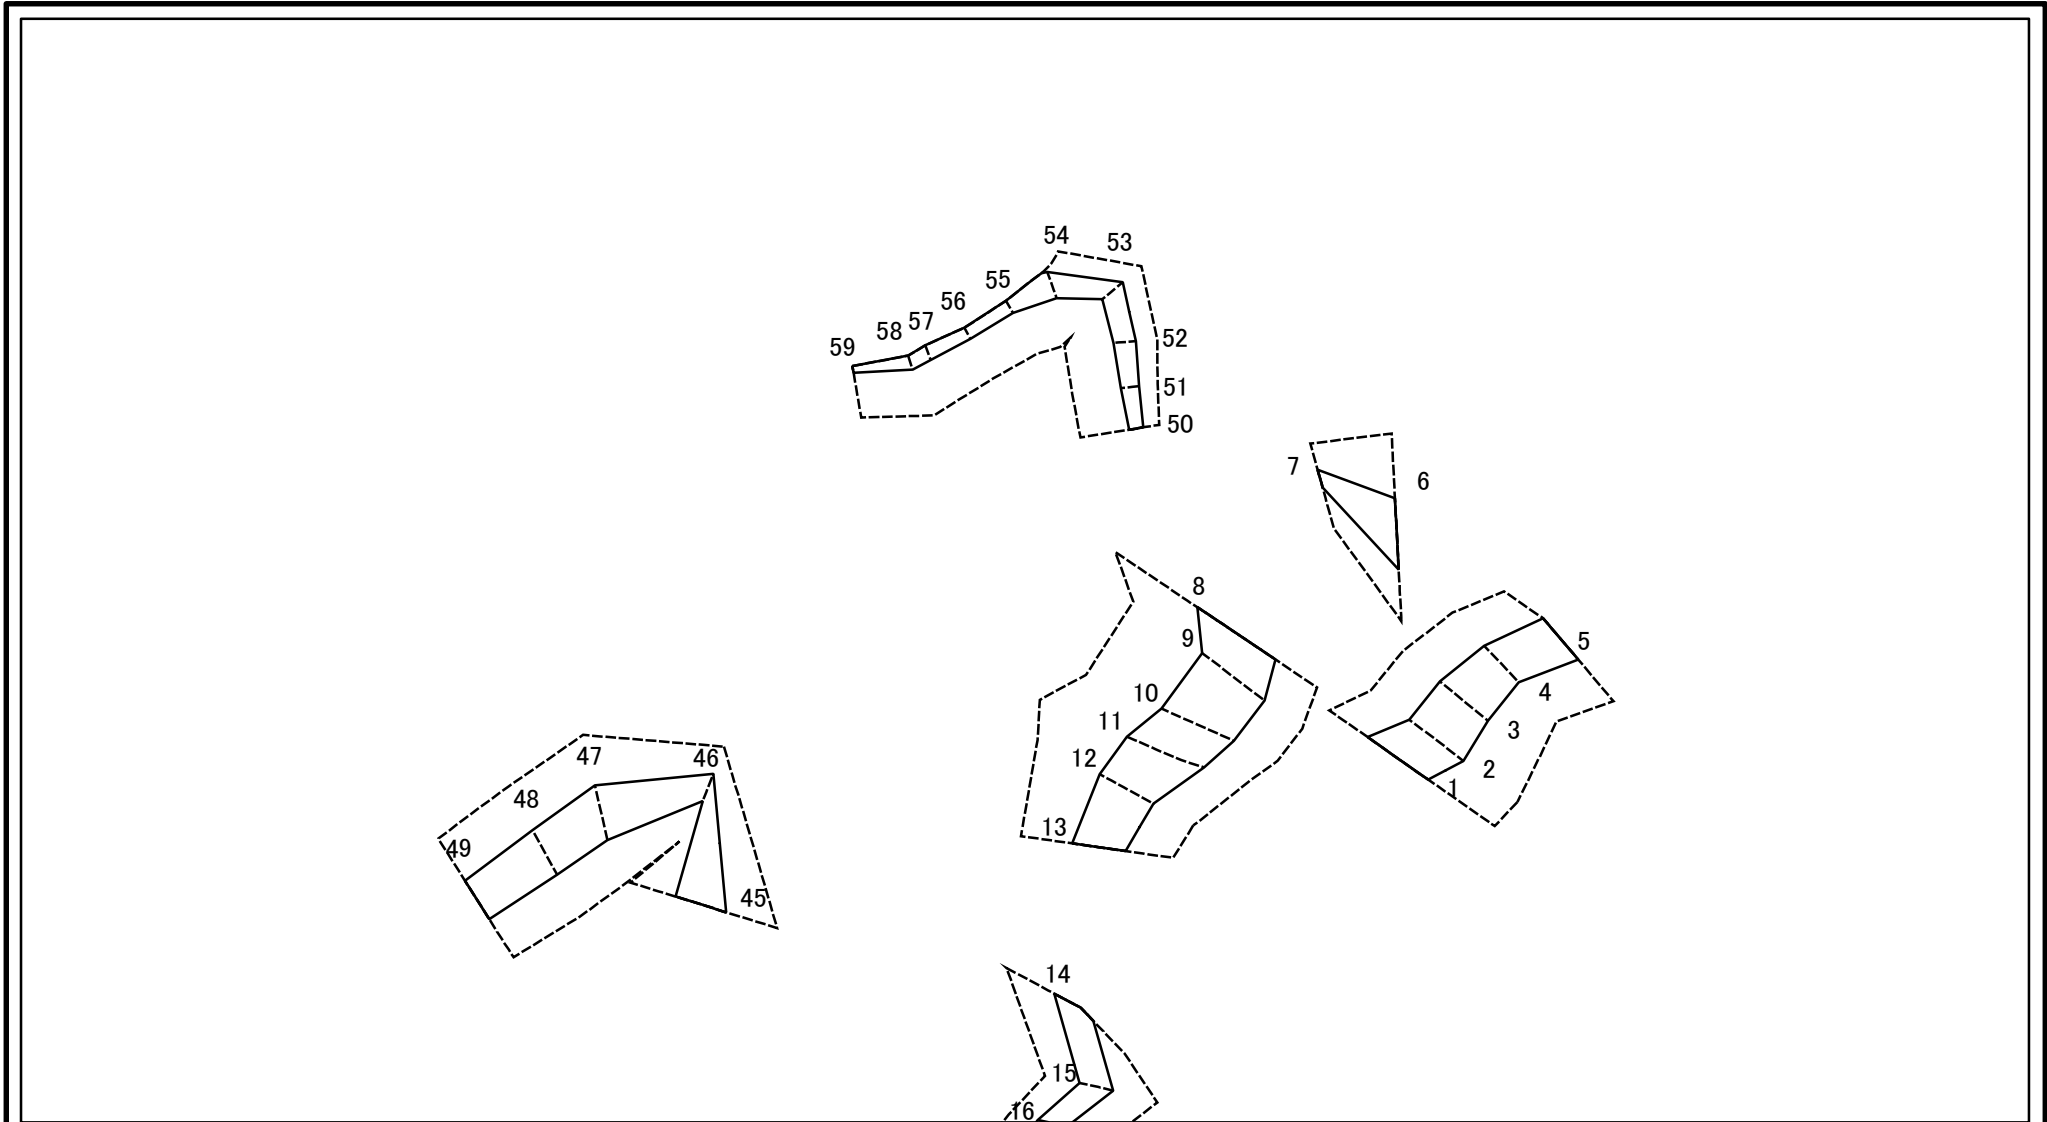
土砂災害警戒区域等の指定の告示に係る図書(様式2-2)(1/2)

図中の数字は横断測線番号を示す

様式2-2(急)
土砂災害特別警戒区域の区域区分図
(急傾斜地の崩壊に伴う土石等の堆積により
建築物の地上部に作用すると想定される力)
<力区分:堆積>

土砂災害防止法施行令第二条の基準に該当する区域		
土砂災害防止法 施行令第三条の 基準に該当する 区域	土石等の堆積の高さが3mを超える区域	
	それ以外の区域

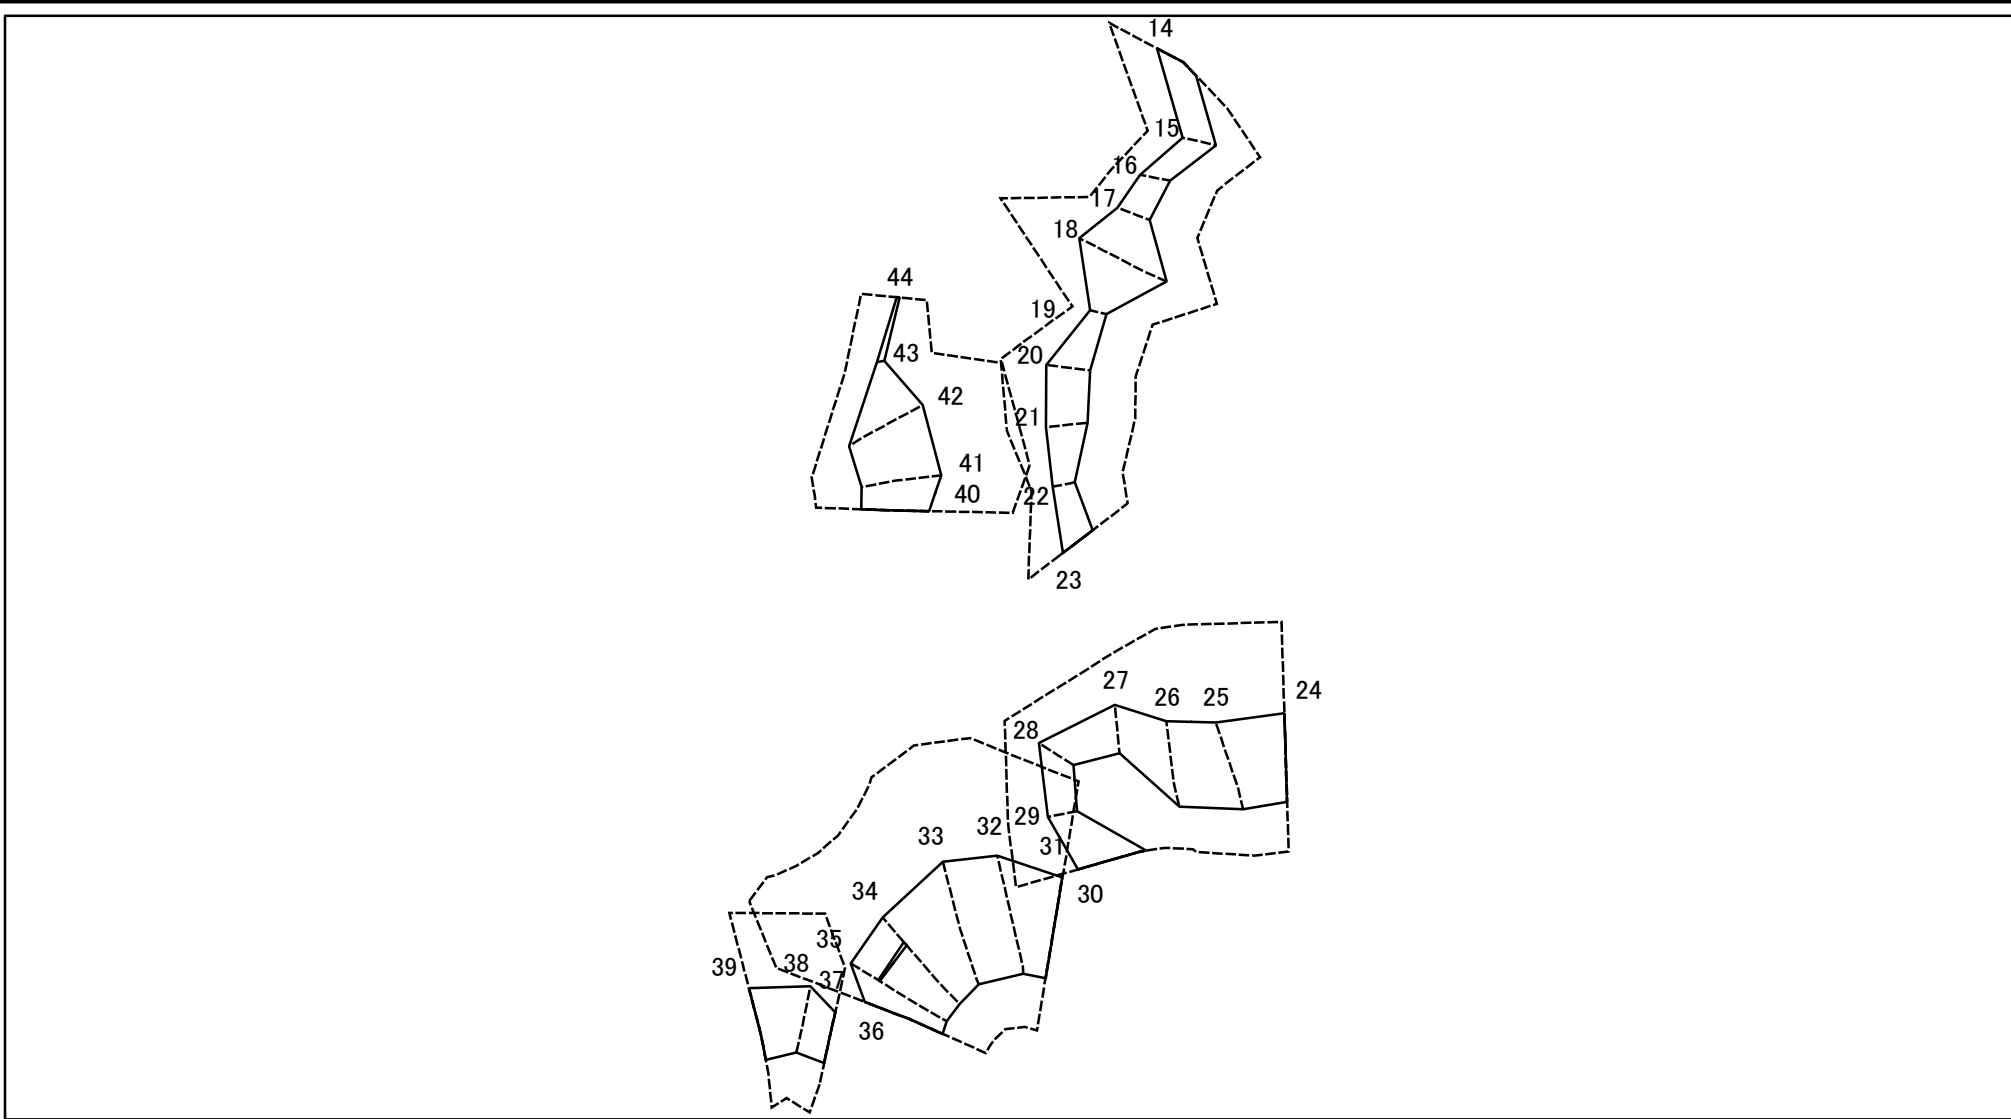
土砂災害警戒区域等の指定の告示に係る図書(様式2-2)(2/2)

図中の数字は横断測線番号を示す

様式2-2(急) 土砂災害特別警戒区域の区域区分図 (急傾斜地の崩壊に伴う土石等の堆積により 建築物の地上部に作用すると想定される力) <力区分:堆積>	土砂災害防止法施行令第二条の基準に該当する区域		N 縮尺 1:2,500	自然現象の種類	急傾斜地の崩壊	箇所番号	I-117K2117
	土砂災害防止法施行令第三条の基準に該当する区域			告示番号		箇所名	芝原19
	それ以外の区域			告示年月日		所在地	長生郡長南町芝原
