土砂災害警戒区域等の指定の告示に係る図書(様式1)

様式1(急)
土砂災害警戒区域・土砂災害特別警戒区域
位置図

自然現象の種類	急傾斜地の崩壊
箇所番号	I-117K2207
箇所名	蔵持49
所在地	長生郡長南町蔵持、又富

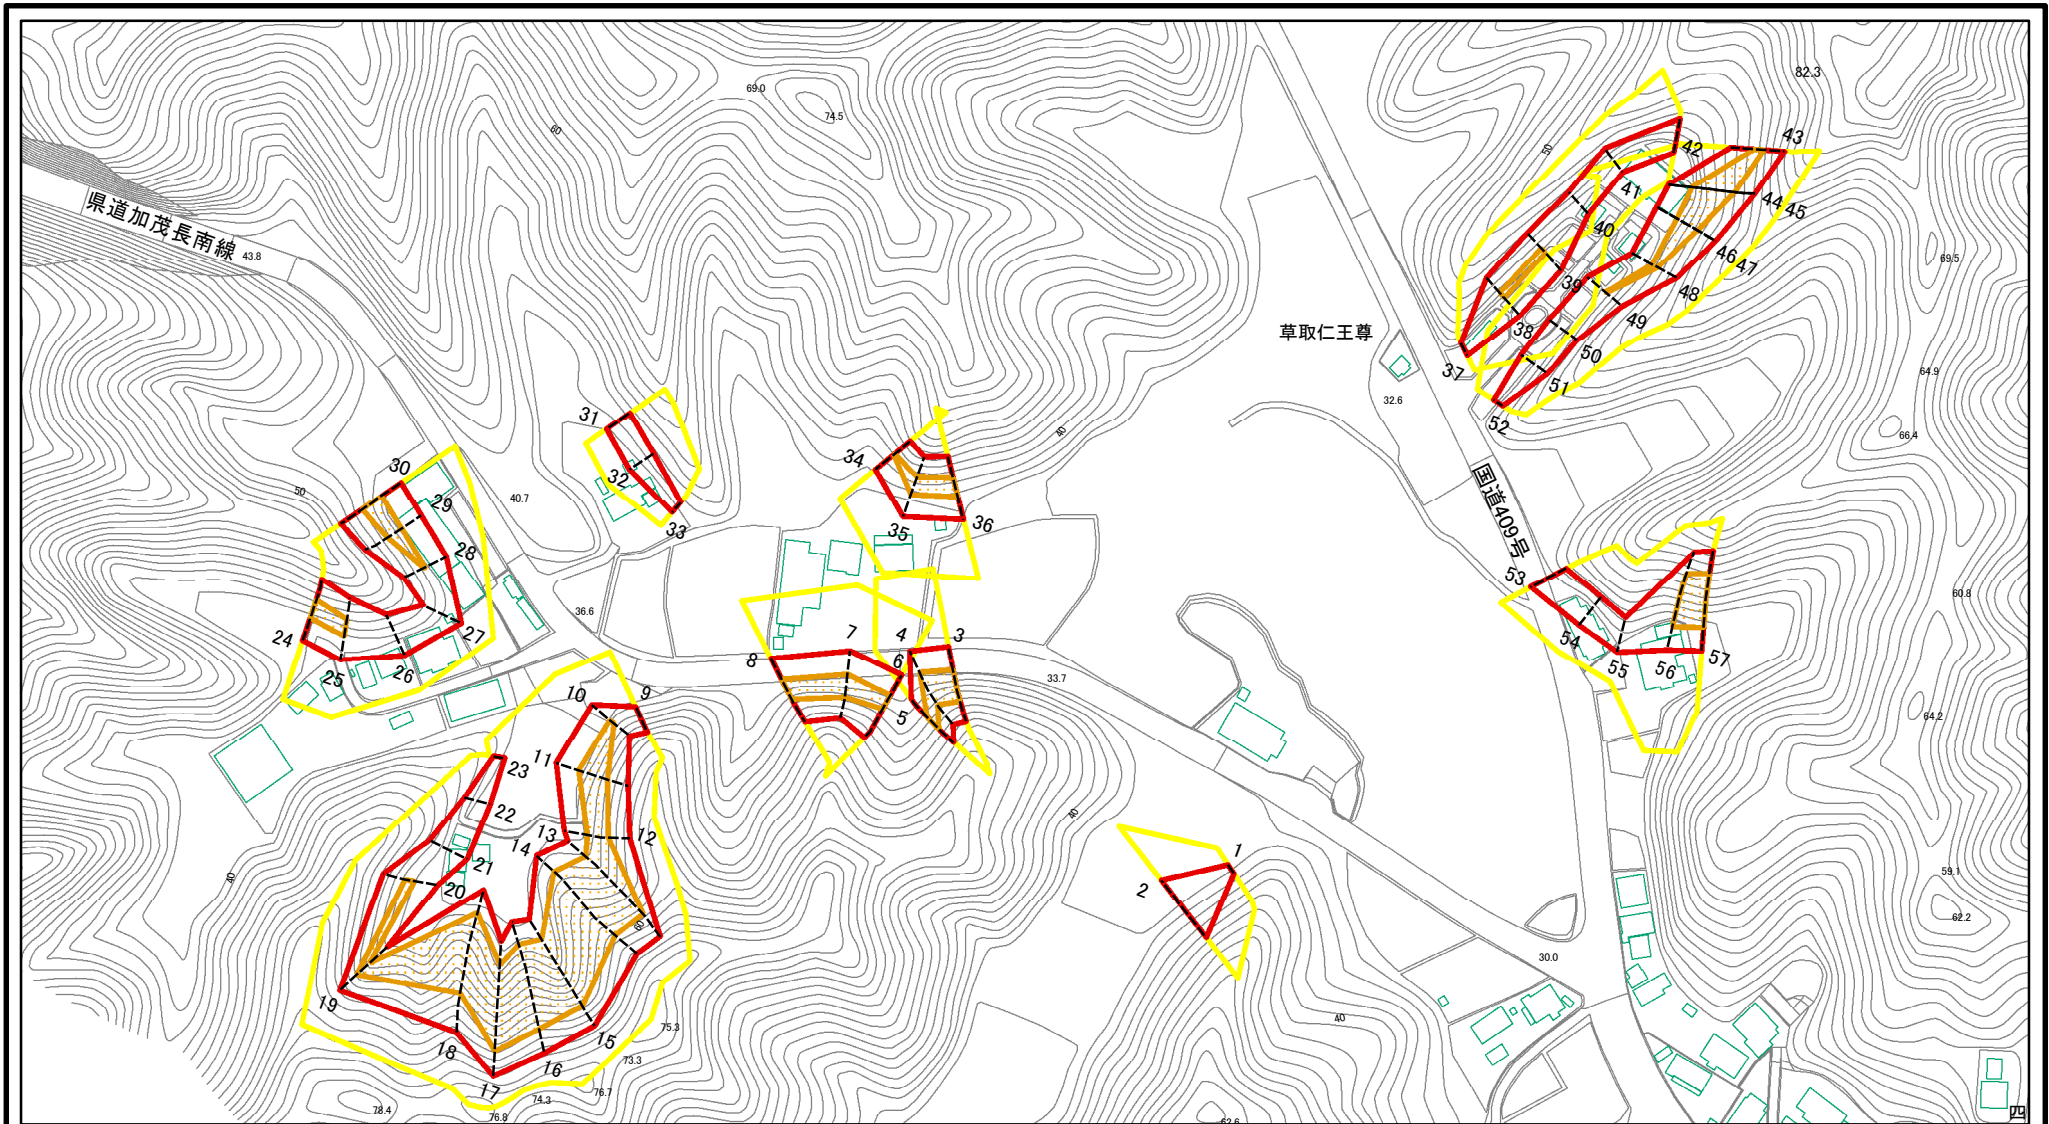
様式2(急)

図中の数字は横断測線番号を示す

土砂災害警戒区域・土砂災害特別警戒区域
区域図(その1)

土砂災害防止法施行令第二条の基準に該当する区域

土砂災害防止法
施行令第三条の
基準に該当する
区域
土石等の(移動)高さが1m以下の場合、
土石等の移動による力が100kN/mを超える区域
土石等の堆積の高さが3mを超える区域
それ以外の区域

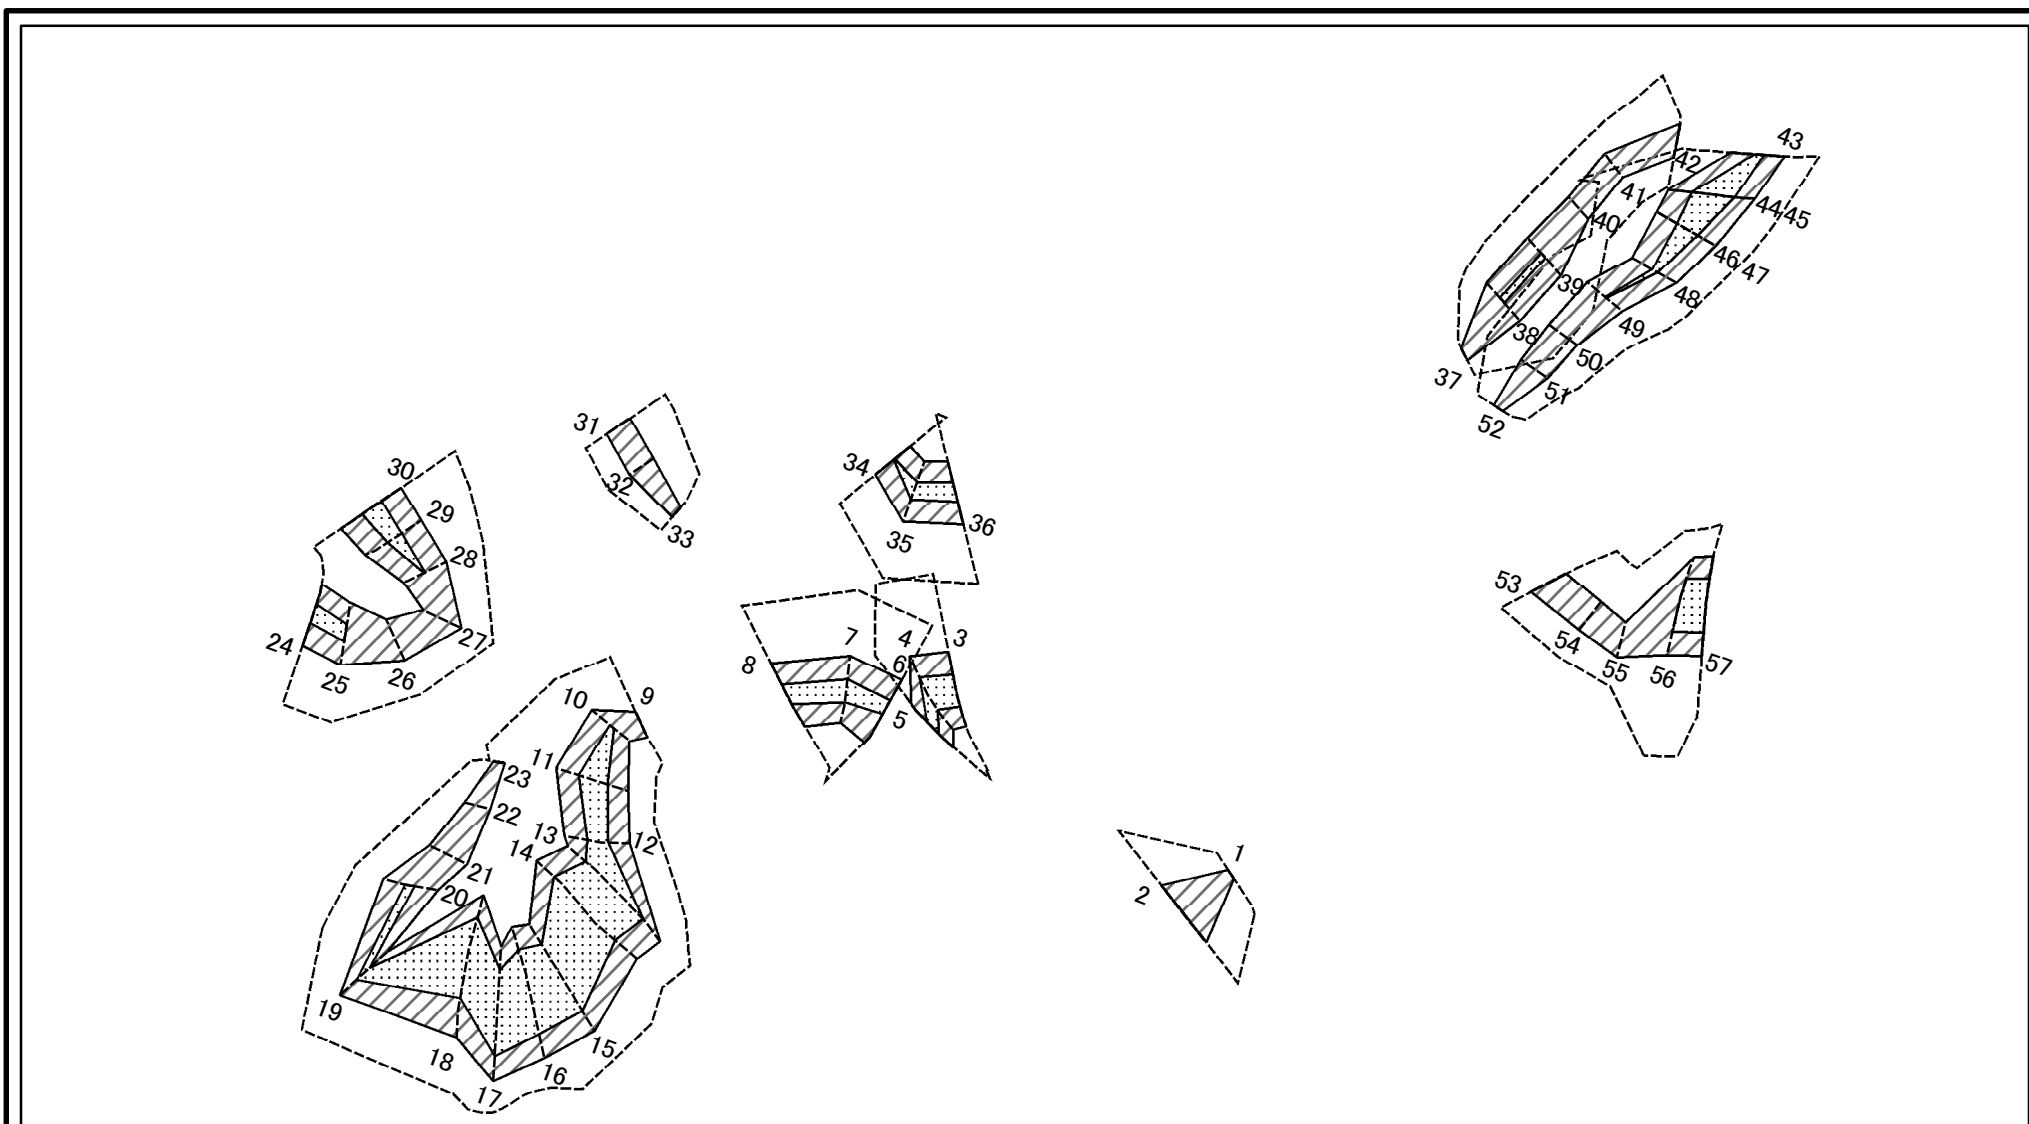
図中の数字は横断測線番号を示す

様式2-1(急)
土砂災害特別警戒区域の区域区分図
(急傾斜地の崩壊に伴う土石等の移動により
建築物の地上部に作用すると想定される力)
<力区分:移動>

土砂災害防止法施行令第二条の基準に該当する区域	
土砂災害防止法施行令第三条の基準に該当する区域	
それ以外の区域

横断測線の区間	土石等の移動により建築物の地上部に作用すると想定される力				土石等の堆積により建築物の地上部に作用すると想定される力			
	土石等の(移動)高さが1m以下の場合、土石等の移動による力が100kN/m ² を超える区域		それ以外の区域		土石等の堆積の高さが3mを超える区域		それ以外の区域	
	力の大きさのうち最大のもの(kN/m ²)	土石等の高さ(m)	力の大きさのうち最大のもの(kN/m ²)	土石等の高さ(m)	力の大きさのうち最大のもの(kN/m ²)	土石等の高さ(m)	力の大きさのうち最大のもの(kN/m ²)	土石等の高さ(m)
1 ~ 2	-	-	100.00	1.00	-	-	12.35	2.31
3 ~ 4	131.17	1.00	100.00	1.00	-	-	13.04	2.44
4 ~ 5	127.45	1.00	100.00	1.00	-	-	12.31	2.30
6 ~ 7	122.88	1.00	100.00	1.00	-	-	12.78	2.39
7 ~ 8	122.88	1.00	100.00	1.00	-	-	12.78	2.39
9 ~ 10	-	-	100.00	1.00	-	-	16.05	3.00
10 ~ 11	127.65	1.00	100.00	1.00	-	-	12.61	2.36
11 ~ 12	127.65	1.00	100.00	1.00	-	-	12.61	2.36
12 ~ 13	138.58	1.00	100.00	1.00	-	-	15.06	2.81
13 ~ 14	139.79	1.00	100.00	1.00	-	-	15.06	2.81
14 ~ 15	146.48	1.00	100.00	1.00	-	-	15.80	2.95
15 ~ 16	146.59	1.00	100.00	1.00	-	-	15.80	2.95
16 ~ 17	146.59	1.00	100.00	1.00	-	-	15.60	2.92
17 ~ 18	144.55	1.00	100.00	1.00	-	-	15.45	2.89

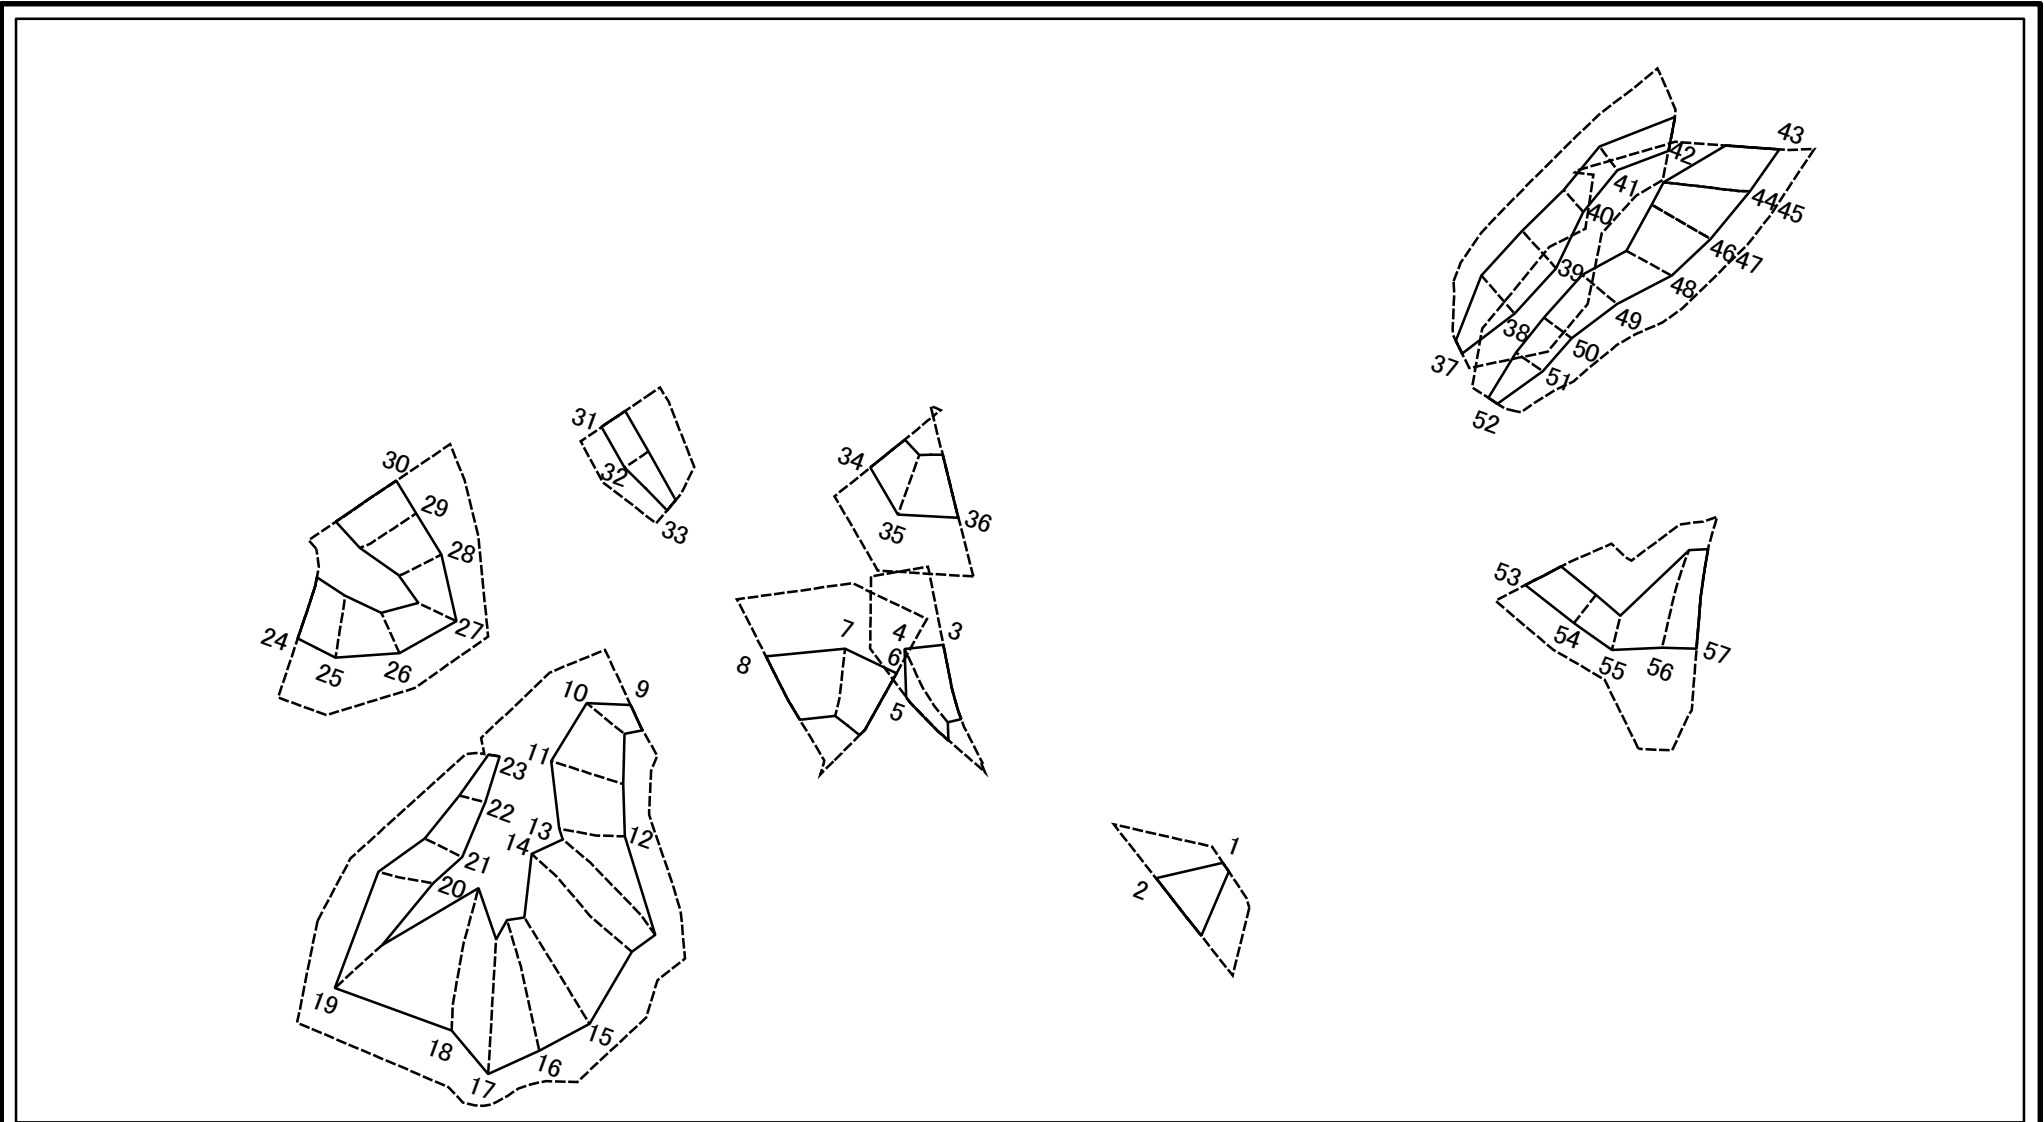
図中の数字は横断測線番号を示す

様式2-2(急)
土砂災害特別警戒区域の区域区分図
(急傾斜地の崩壊に伴う土石等の堆積により
建築物の地上部に作用すると想定される力)
<力区分:堆積>

土砂災害防止法施行令第二条の基準に該当する区域		縮尺 1:2,500	自然現象の種類	急傾斜地の崩壊	箇所番号	I-117K2207
土砂災害防止法施行令第三条の基準に該当する区域			告示番号		箇所名	蔵持49
それ以外の区域			告示年月日		所在地	長生郡長南町蔵持、又富
