土砂災害警戒区域等の指定の告示に係る図書(様式1)

自然現象の種類	急傾斜地の崩壊
箇所番号	I-133K2388
箇所名	南朝夷11
所在地	南房総市千倉町南朝夷

様式2(急) 土砂災害警戒区域・土砂災害特別警戒区域 区域図(その1)	土砂災害防止法施行令第二条の基準に該当する区域		N 縮尺 1:2,500	自然現象の種類	急傾斜地の崩壊	箇所番号	I-133K2388
	土砂災害防止法施行令第三条の基準に該当する区域			告示番号		箇所名	南朝夷11
			告示年月日		所在地	南房総市千倉町南朝夷

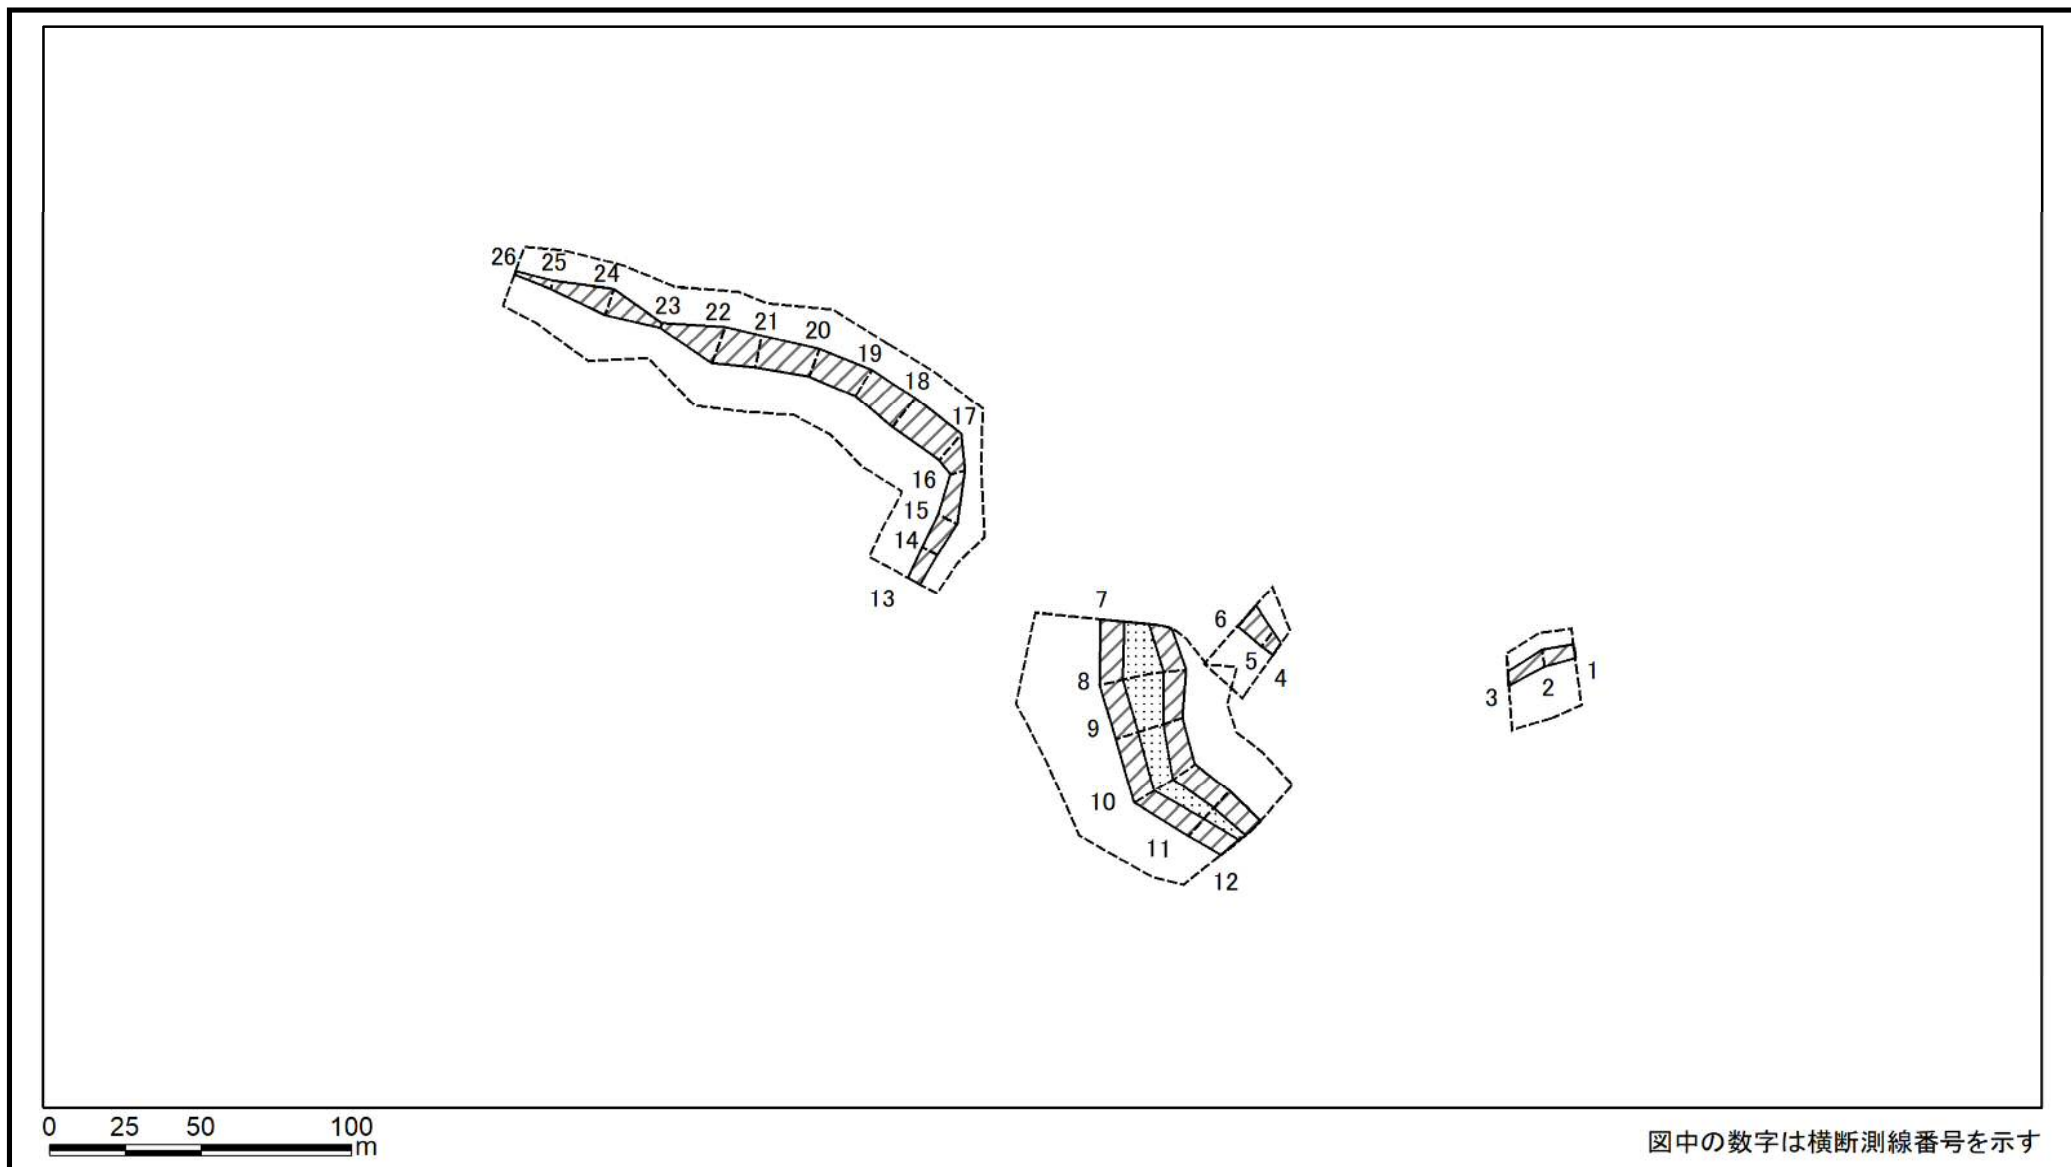
様式2-1(急) 土砂災害特別警戒区域の区域区分図 (急傾斜地の崩壊に伴う土石等の移動により建築物の地上部に作用すると想定される力)〈力区分:移動〉	土砂災害防止法施行令第二条の基準に該当する区域		N 縮尺 1:2,500	自然現象の種類	急傾斜地の崩壊	箇所番号	I-133K2388
	土砂災害防止法施行令第三条の基準に該当する区域			告示番号		箇所名	南朝夷11
	それ以外の区域			告示年月日		所在地	南房総市千倉町南朝夷

横断測線の区間	土石等の移動により建築物の地上部に作用すると想定される力				土石等の堆積により建築物の地上部に作用すると想定される力				横断測線の区間	土石等の移動により建築物の地上部に作用すると想定される力				土石等の堆積により建築物の地上部に作用すると想定される力			
	土石等の(移動)高さが1m以下の場合、土石等の移動による力が100kN/m ² を超える区域		それ以外の区域		土石等の堆積の高さが3mを超える区域		それ以外の区域			土石等の(移動)高さが1m以下の場合、土石等の移動による力が100kN/m ² を超える区域		それ以外の区域		土石等の堆積の高さが3mを超える区域		それ以外の区域	
	力の大きさのうち最大のもの (kN/m ²)	土石等の高さ (m)	力の大きさのうち最大のもの (kN/m ²)	土石等の高さ (m)	力の大きさのうち最大のもの (kN/m ²)	土石等の高さ (m)	力の大きさのうち最大のもの (kN/m ²)	土石等の高さ (m)		力の大きさのうち最大のもの (kN/m ²)	土石等の高さ (m)	力の大きさのうち最大のもの (kN/m ²)	土石等の高さ (m)	力の大きさのうち最大のもの (kN/m ²)	土石等の高さ (m)	力の大きさのうち最大のもの (kN/m ²)	土石等の高さ (m)
1 ~ 2	-	-	62.52	1.00	-	-	10.17	1.80	~								
2 ~ 3	-	-	62.52	1.00	-	-	10.99	1.95	~								
4 ~ 5	-	-	66.68	1.00	-	-	9.52	1.68	~								
5 ~ 6	-	-	78.82	1.00	-	-	9.62	1.70	~								
7 ~ 8	132.85	1.00	100.00	1.00	-	-	13.02	2.30	~								
8 ~ 9	132.85	1.00	100.00	1.00	-	-	13.96	2.47	~								
9 ~ 10	127.24	1.00	100.00	1.00	-	-	13.96	2.47	~

10 ~ 11	117.03	1.00	100.00	1.00	-	-	12.47	2.21	~								
11 ~ 12	113.76	1.00	100.00	1.00	-	-	12.64	2.24	~								
13 ~ 14	-	-	59.51	1.00	-	-	11.30	2.00	~								
14 ~ 15	-	-	63.61	1.00	-	-	11.96	2.12	~								
15 ~ 16	-	-	63.61	1.00	-	-	11.96	2.12	~								
16 ~ 17	-	-	88.84	1.00	-	-	10.34	1.83	~								
17 ~ 18	-	-	90.72	1.00	-	-	10.34	1.83	~								
18 ~ 19	-	-	90.72	1.00	-	-	10.60	1.88	~								
19 ~ 20	-	-	83.82	1.00	-	-	15.36	2.72	~								
20 ~ 21	-	-	86.41	1.00	-	-	15.36	2.72	~								
21 ~ 22	-	-	94.62	1.00	-	-	13.27	2.35	~								
22 ~ 23	-	-	94.62	1.00	-	-	16.95	3.00	~								
23 ~ 24	-	-	78.71	1.00	-	-	16.95	3.00	~								
24 ~ 25	-	-	78.71	1.00	-	-	14.98	2.65	~								
25 ~ 26	-	-	29.20	1.00	-	-	16.95	3.00	~								
~									~

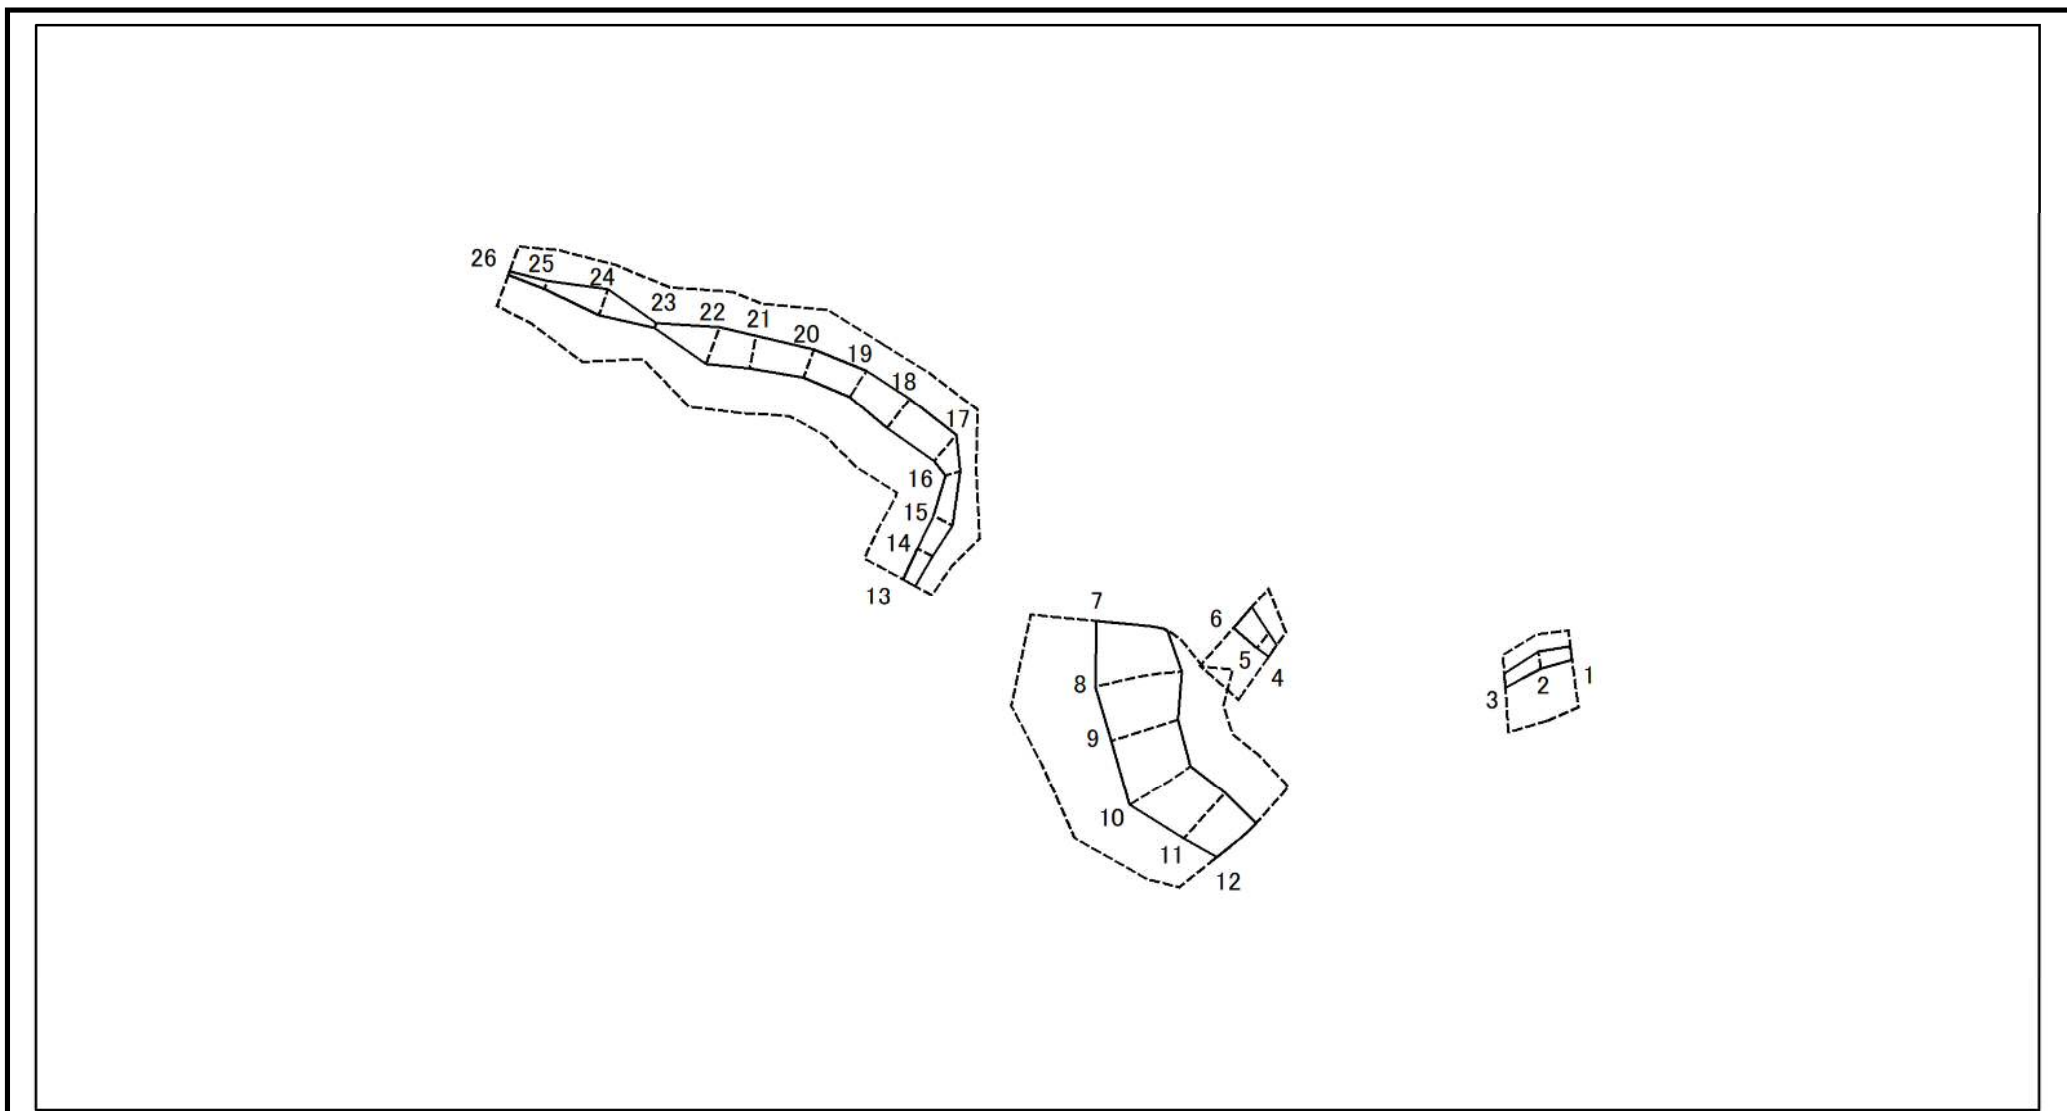
図中の数字は横断測線番号を示す

様式2-2(急) 土砂災害特別警戒区域の区域区分図 (急傾斜地の崩壊に伴う土石等の堆積により建築物の地上部に作用すると想定される力)〈力区分:堆積〉	土砂災害防止法施行令第二条の基準に該当する区域			N 縮尺 1:2,500	自然現象の種類	急傾斜地の崩壊	箇所番号	I-133K2388
	土砂災害防止法施行令第三条の基準に該当する区域	土石等の堆積の高さが3mを超える区域			告示番号		箇所名	南朝夷11
		それ以外の区域			告示年月日		所在地	南房総市千倉町南朝夷
