# 土砂災害警戒区域等の指定の告示に係る図書(様式1)

様式1(急)  
土砂災害警戒区域・土砂災害特別警戒区域  
位置図

I-133K2391

南朝夷12

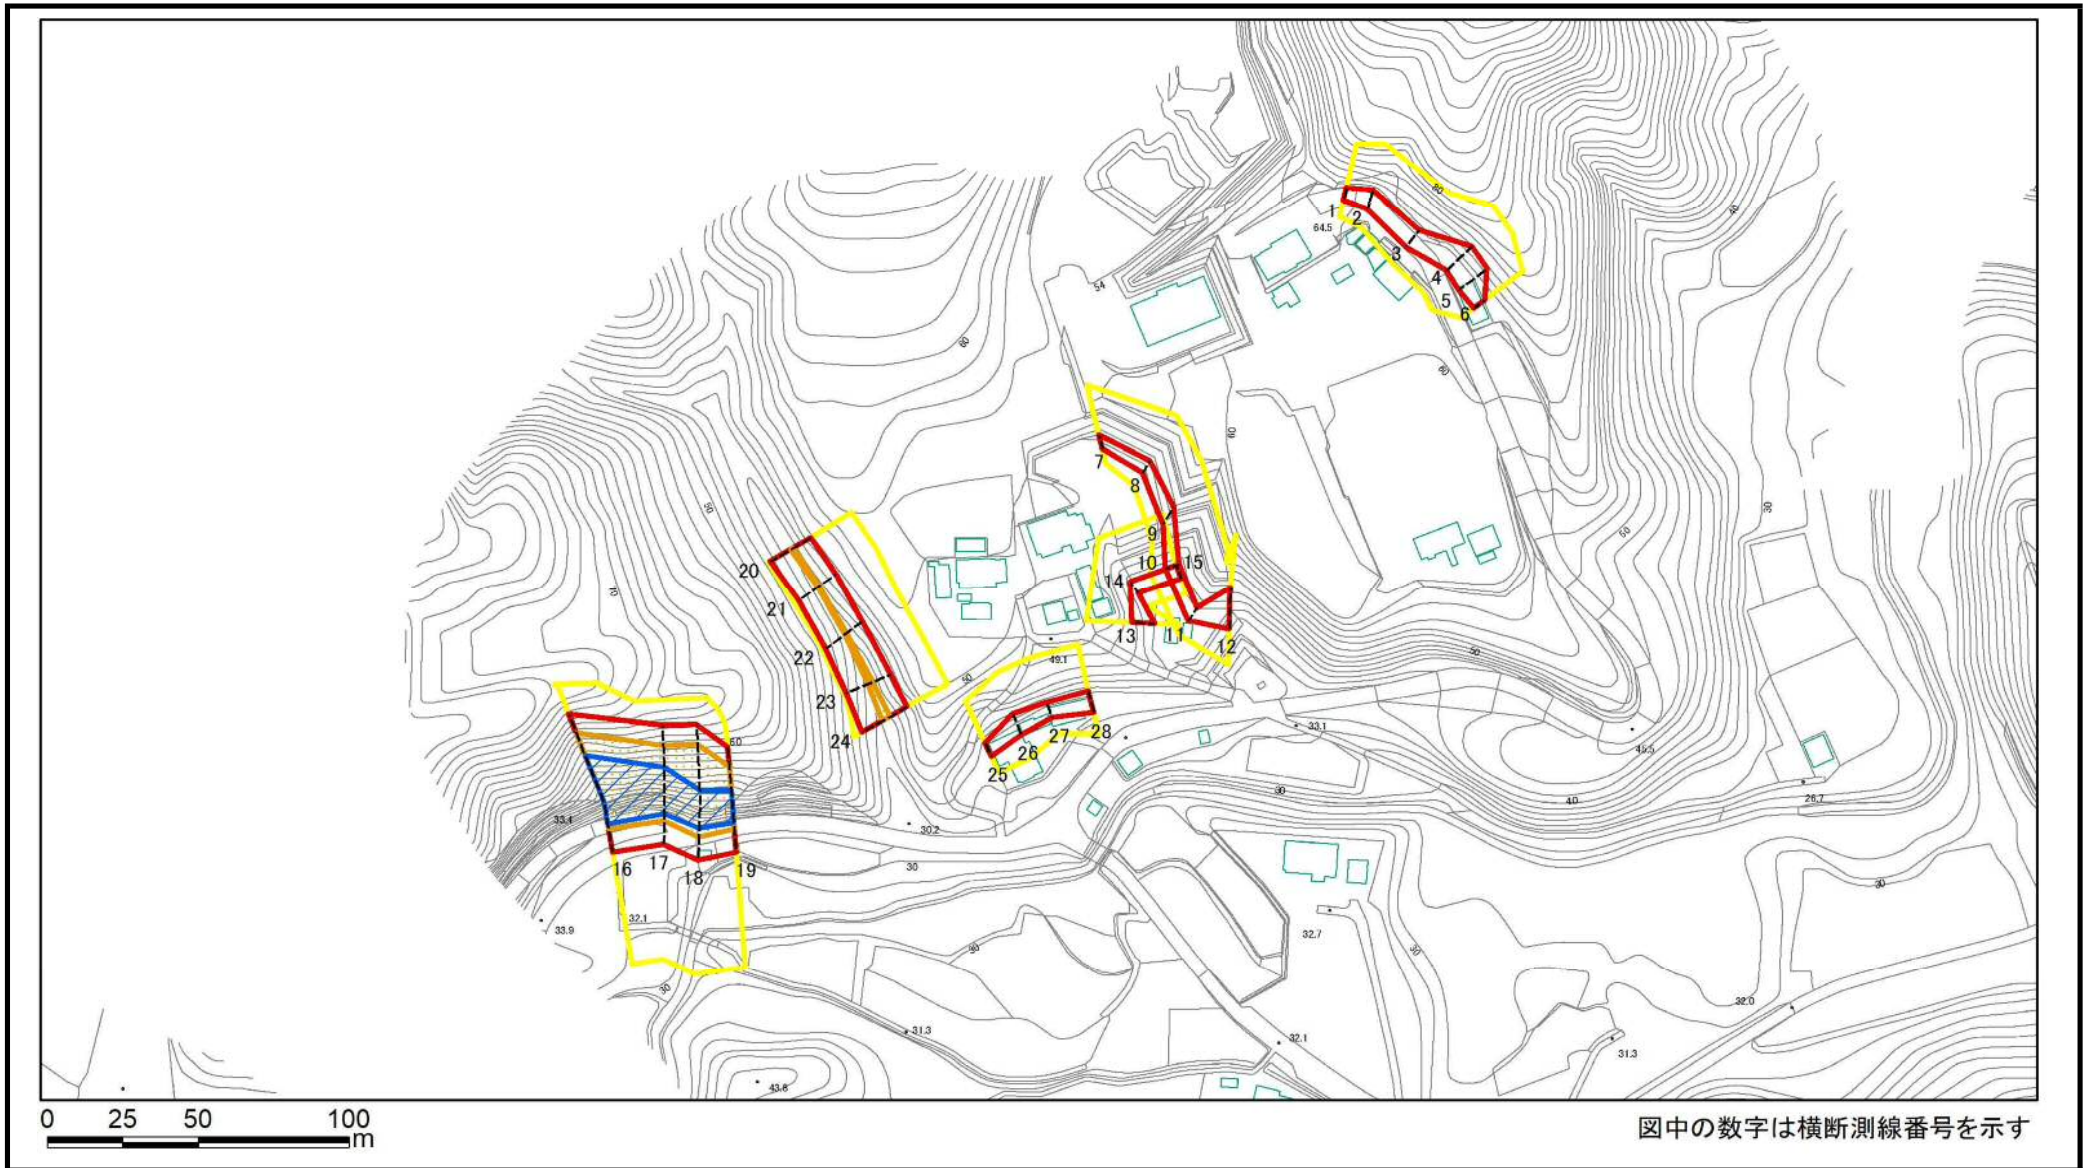
様式2(急) 土砂災害警戒区域・土砂災害特別警戒区域 区域図(その1)	土砂災害防止法施行令第二条の基準に該当する区域		N 縮尺 1:2,500	自然現象の種類	急傾斜地の崩壊	箇所番号	I-133K2391
	土砂災害防止法施行令第三条の基準に該当する区域			告示番号		箇所名	南朝夷12
	土砂等の(移動)高さが1m以下の場合、土砂等の移動による力が100kN/m <sup>2</sup> を超える区域		告示年月日		所在地	南房総市千倉町南朝夷	
	土砂等の堆積の高さが3mを超える区域						
	それ以外の区域

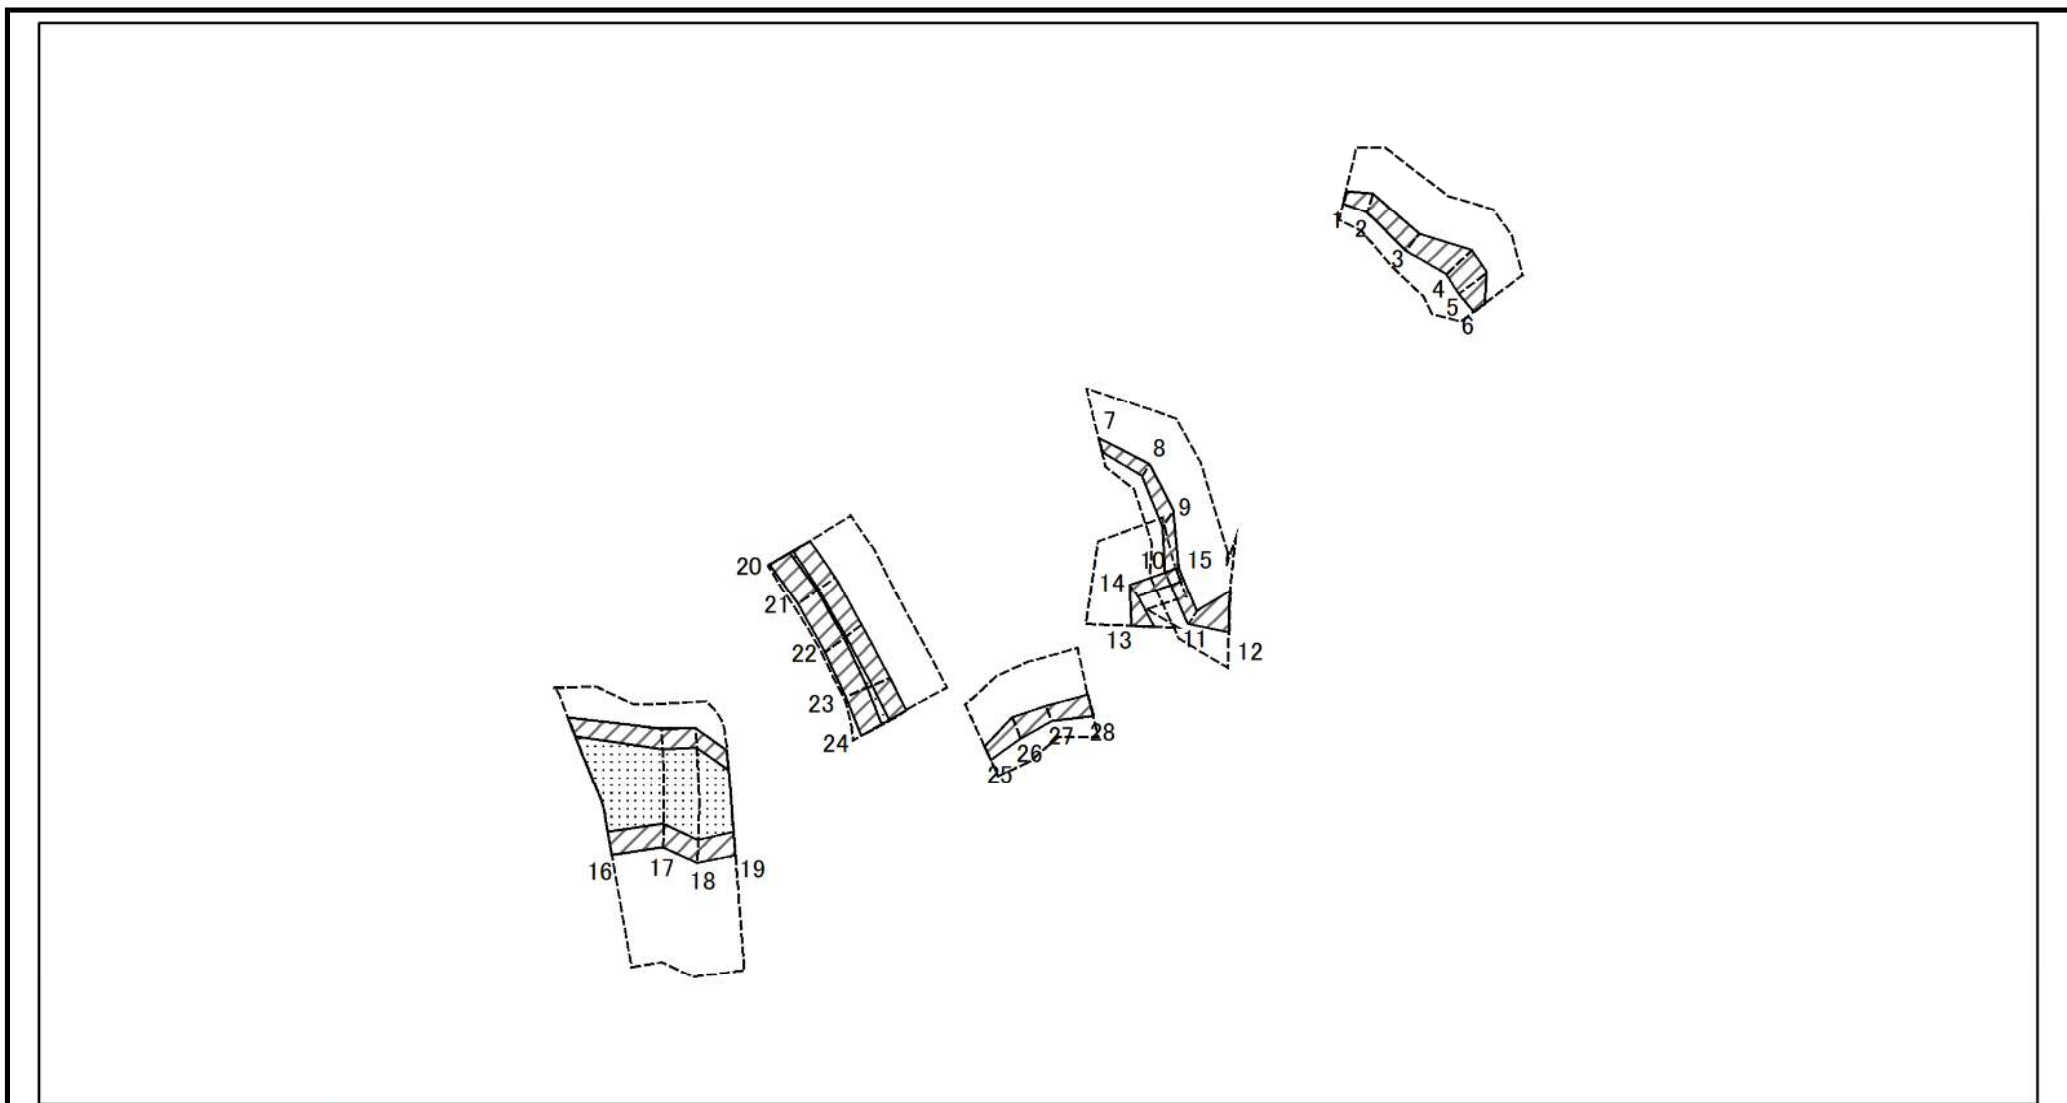
図中の数字は横断測線番号を示す

様式2-1(急) 土砂災害特別警戒区域の区域区分図 (急傾斜地の崩壊に伴う土石等の移動により建築物の地上部に作用すると想定される力)〈力区分:移動〉	土砂災害防止法施行令第二条の基準に該当する区域		N 縮尺 1:2,500	自然現象の種類	急傾斜地の崩壊	箇所番号	I-133K2391
	土砂災害防止法施行令第三条の基準に該当する区域	土石等の(移動)高さが1m以下の場合、土石等の移動による力が100kN/m <sup>2</sup> を超える区域		告示番号		箇所名	南朝夷12
	それ以外の区域			告示年月日		所在地	南房総市千倉町南朝夷

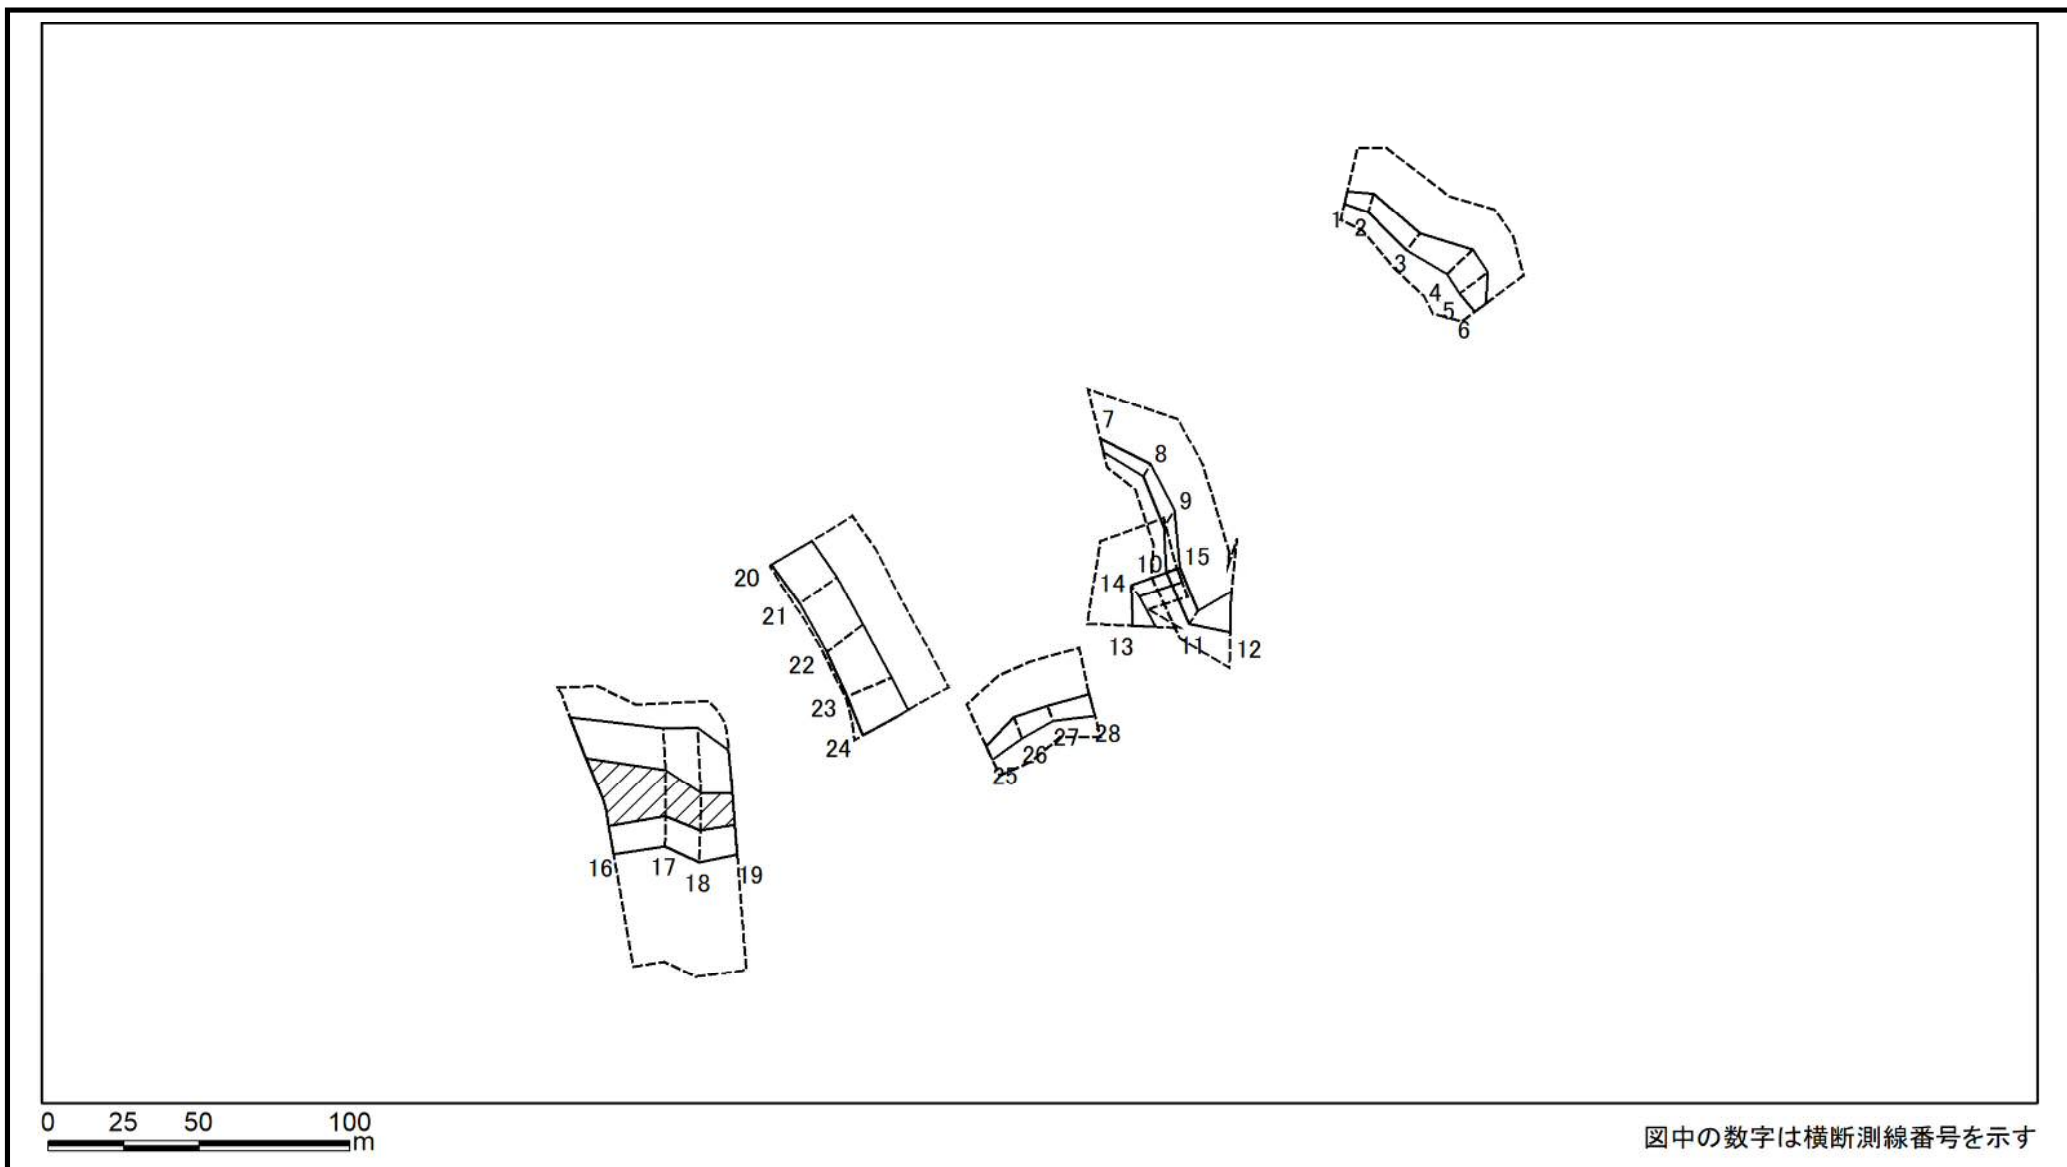
図中の数字は横断測線番号を示す

様式2-2(急) 土砂災害特別警戒区域の区域区分図 (急傾斜地の崩壊に伴う土石等の堆積により建築物の地上部に作用すると想定される力)〈力区分:堆積〉	土砂災害防止法施行令第二条の基準に該当する区域			自然現象の種類 急傾斜地の崩壊	箇所番号	I-133K2391
	土砂災害防止法施行令第三条の基準に該当する区域	土石等の堆積の高さが3mを超える区域			告示番号	南朝夷12
		それ以外の区域			告示年月日	所在地
				縮尺 1:2,500
