土砂災害警戒区域等の指定の告示に係る図書(様式1)

様式1(急)
土砂災害警戒区域・土砂災害特別警戒区域
位置図

自然現象の種類	急傾斜地の崩壊
箇所番号	I-133K2497
箇所名	根本3
所在地	南房総市白浜町根本

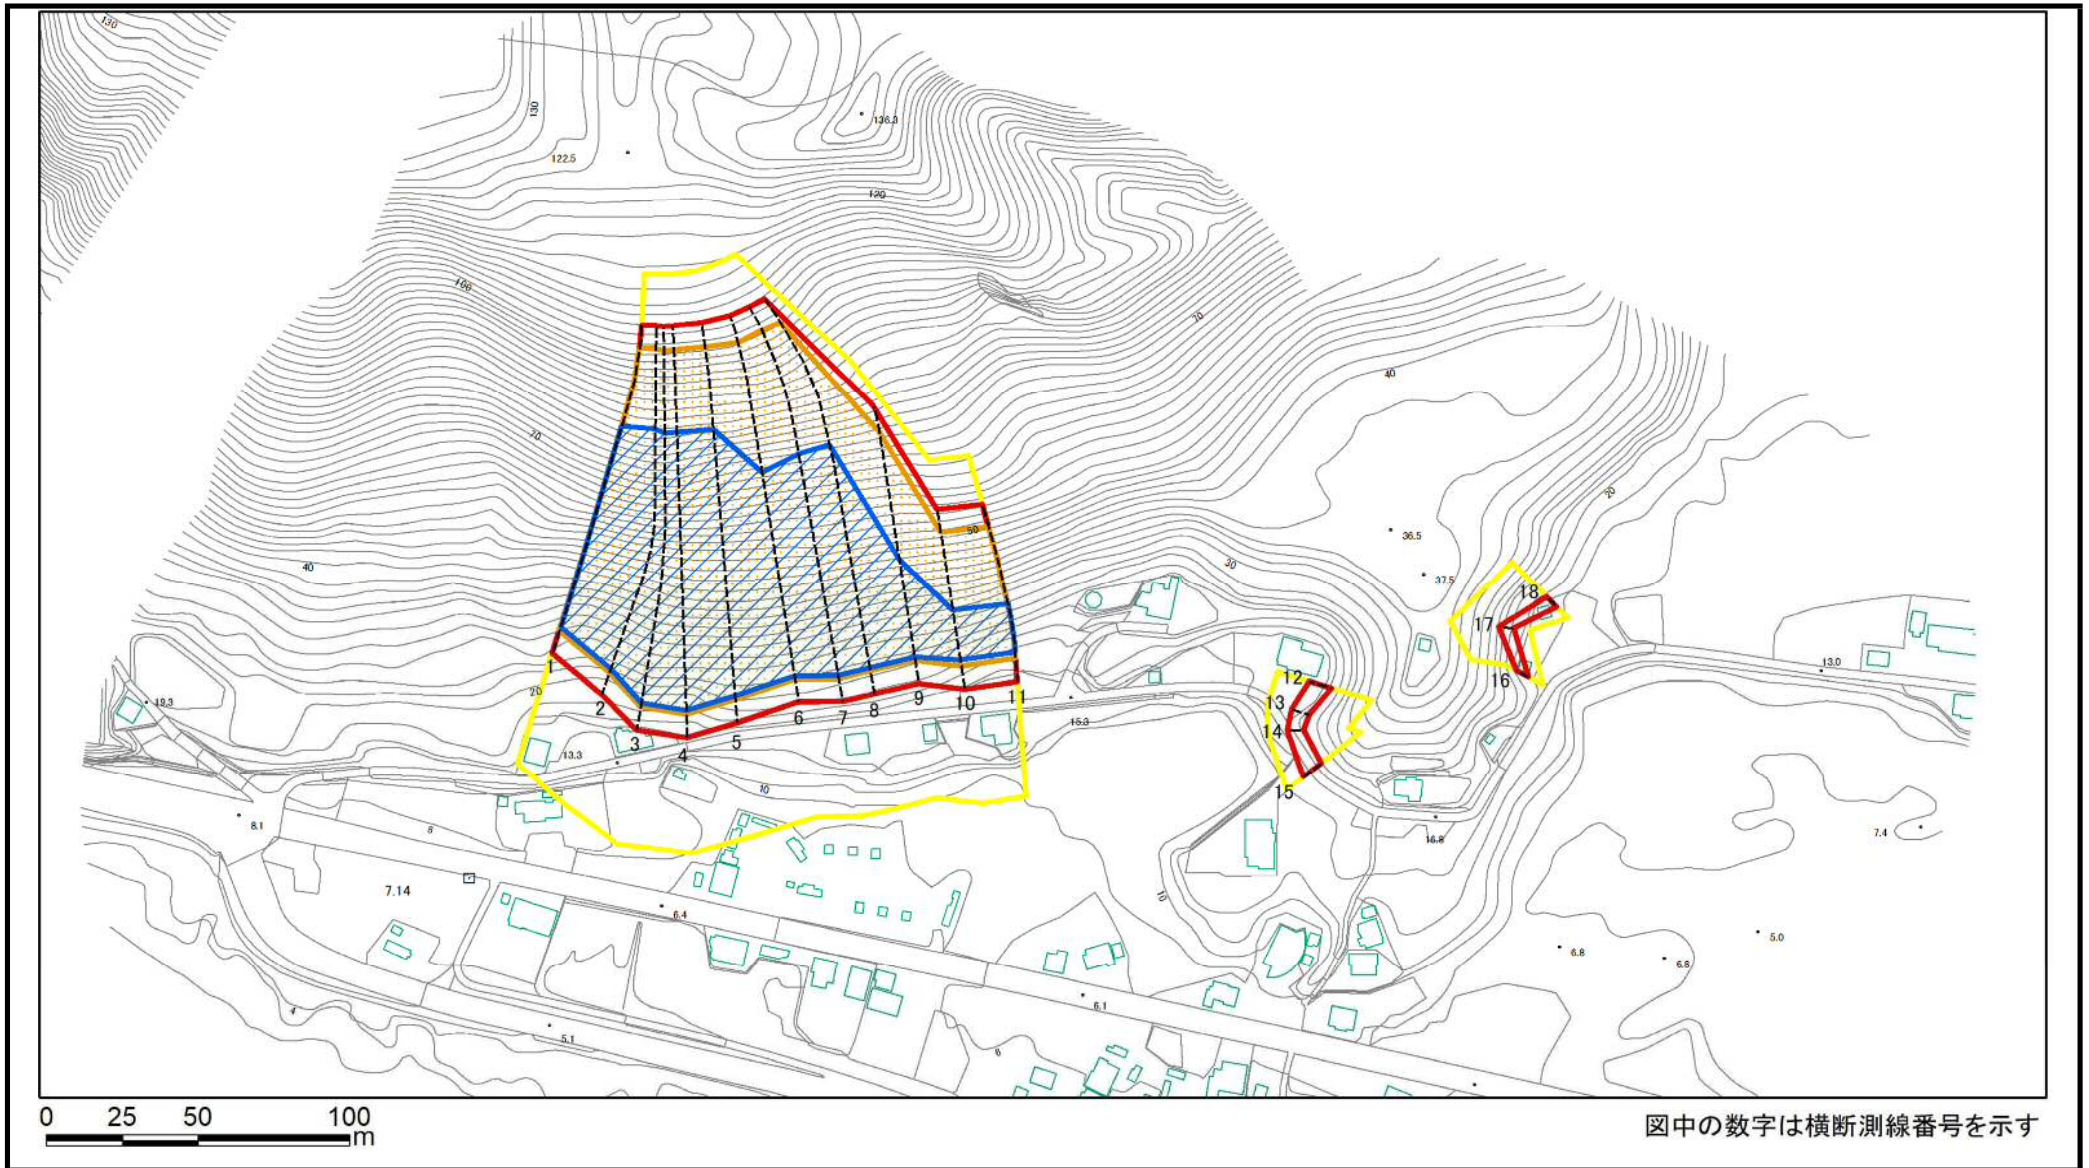
様式2(急) 土砂災害警戒区域・土砂災害特別警戒区域 区域図(その1)	土砂災害防止法施行令第二条の基準に該当する区域		N 縮尺 1:2,500	自然現象の種類	急傾斜地の崩壊	箇所番号	I-133K2497
	土砂災害防止法施行令第三条の基準に該当する区域			告示番号		箇所名	根本3
			告示年月日		所在地	南房総市白浜町根本

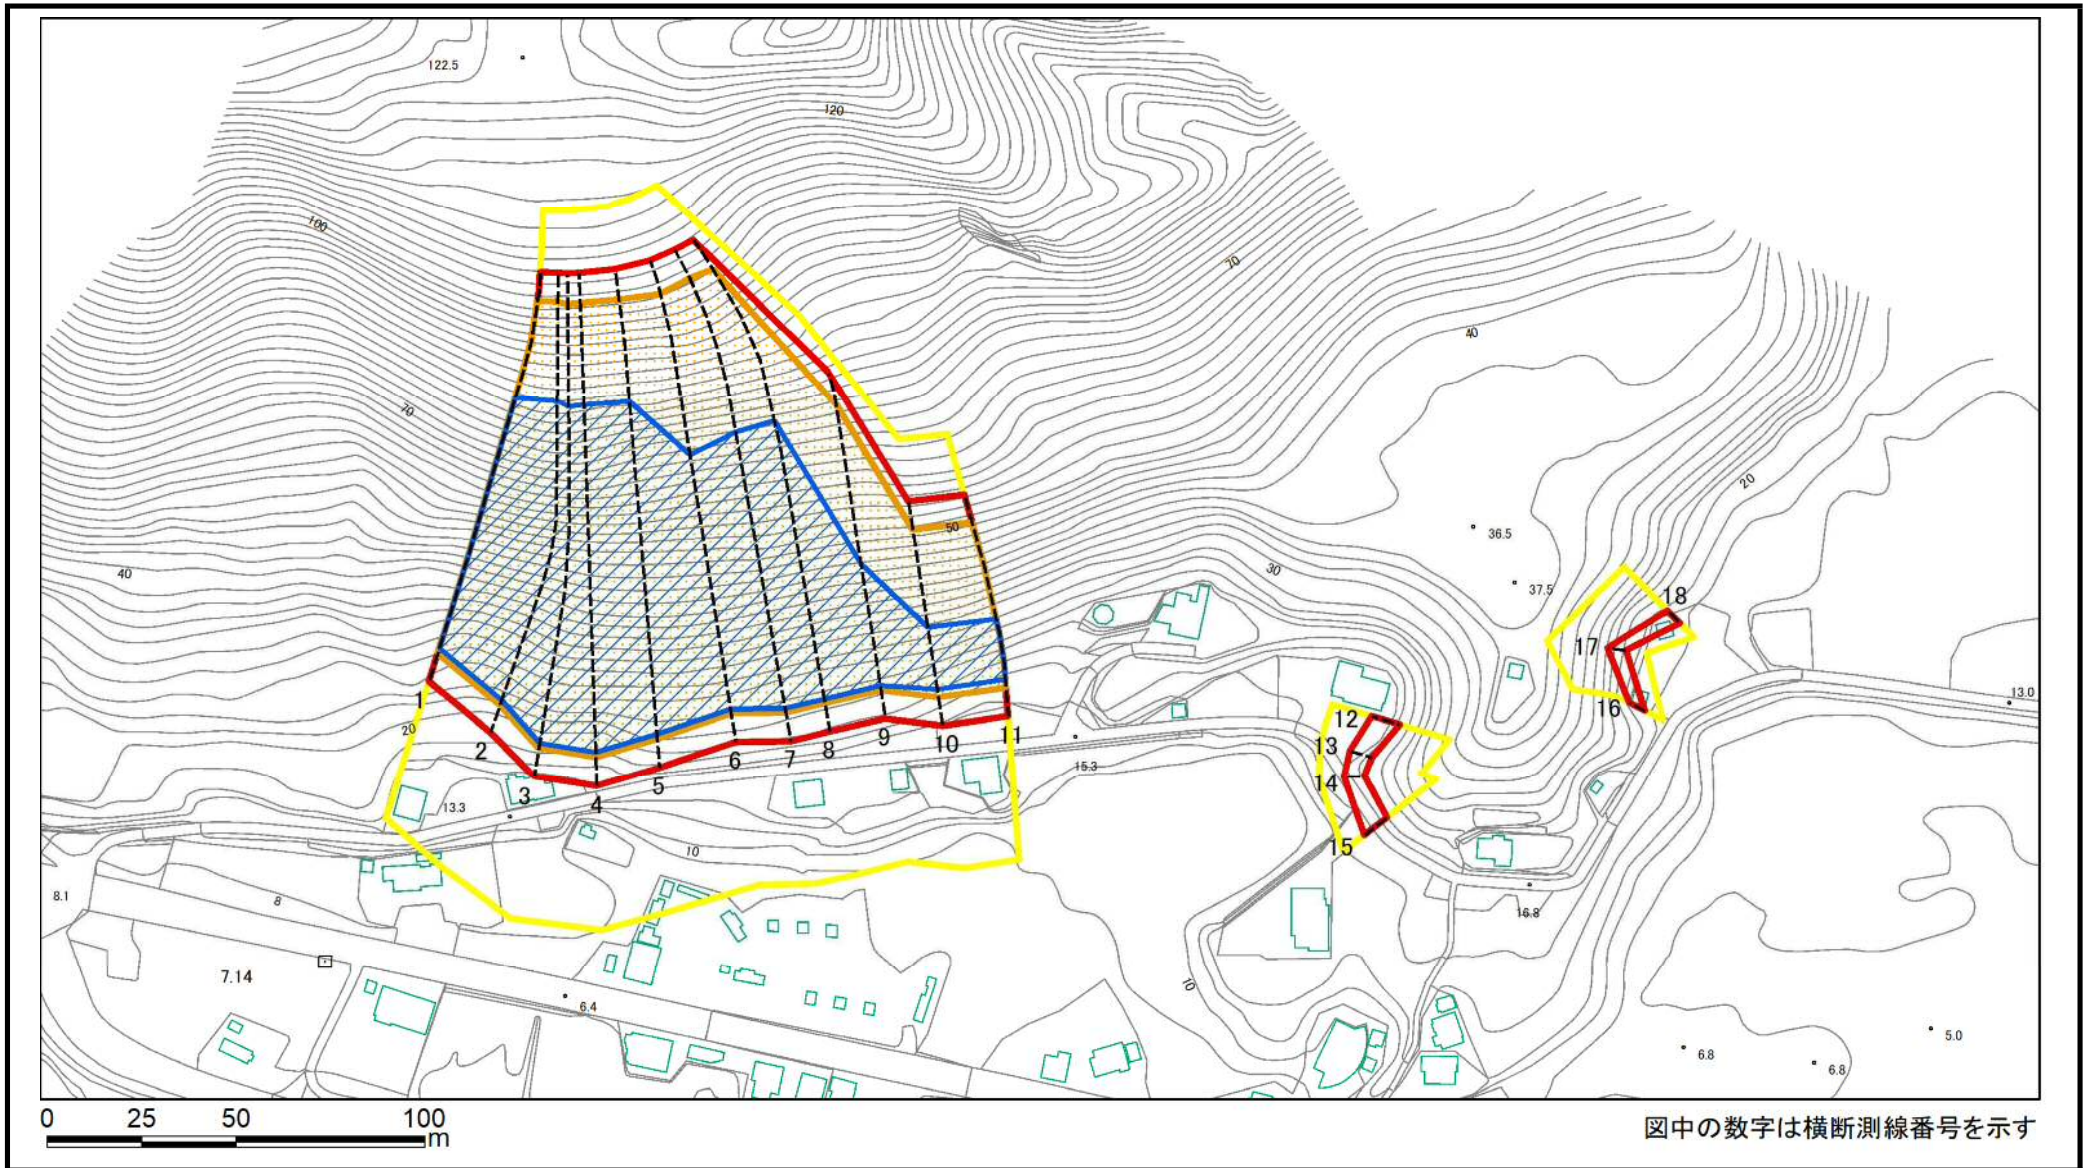
様式2(急) 土砂災害警戒区域・土砂災害特別警戒区域 区域図(参考図)	土砂災害防止法施行令第二条の基準に該当する区域		縮尺 1:2,000	自然現象の種類	急傾斜地の崩壊	箇所番号	I-133K2497
	土砂災害防止法施行令第三条の基準に該当する区域			告示番号		箇所名	根本3
	土砂等の(移動)高さが1m以下の場合、土砂等の移動による力が100kN/m ² を超える区域			告示年月日		所在地	南房総市白浜町根本
	土砂等の堆積の高さが3mを超える区域						
	それ以外の区域

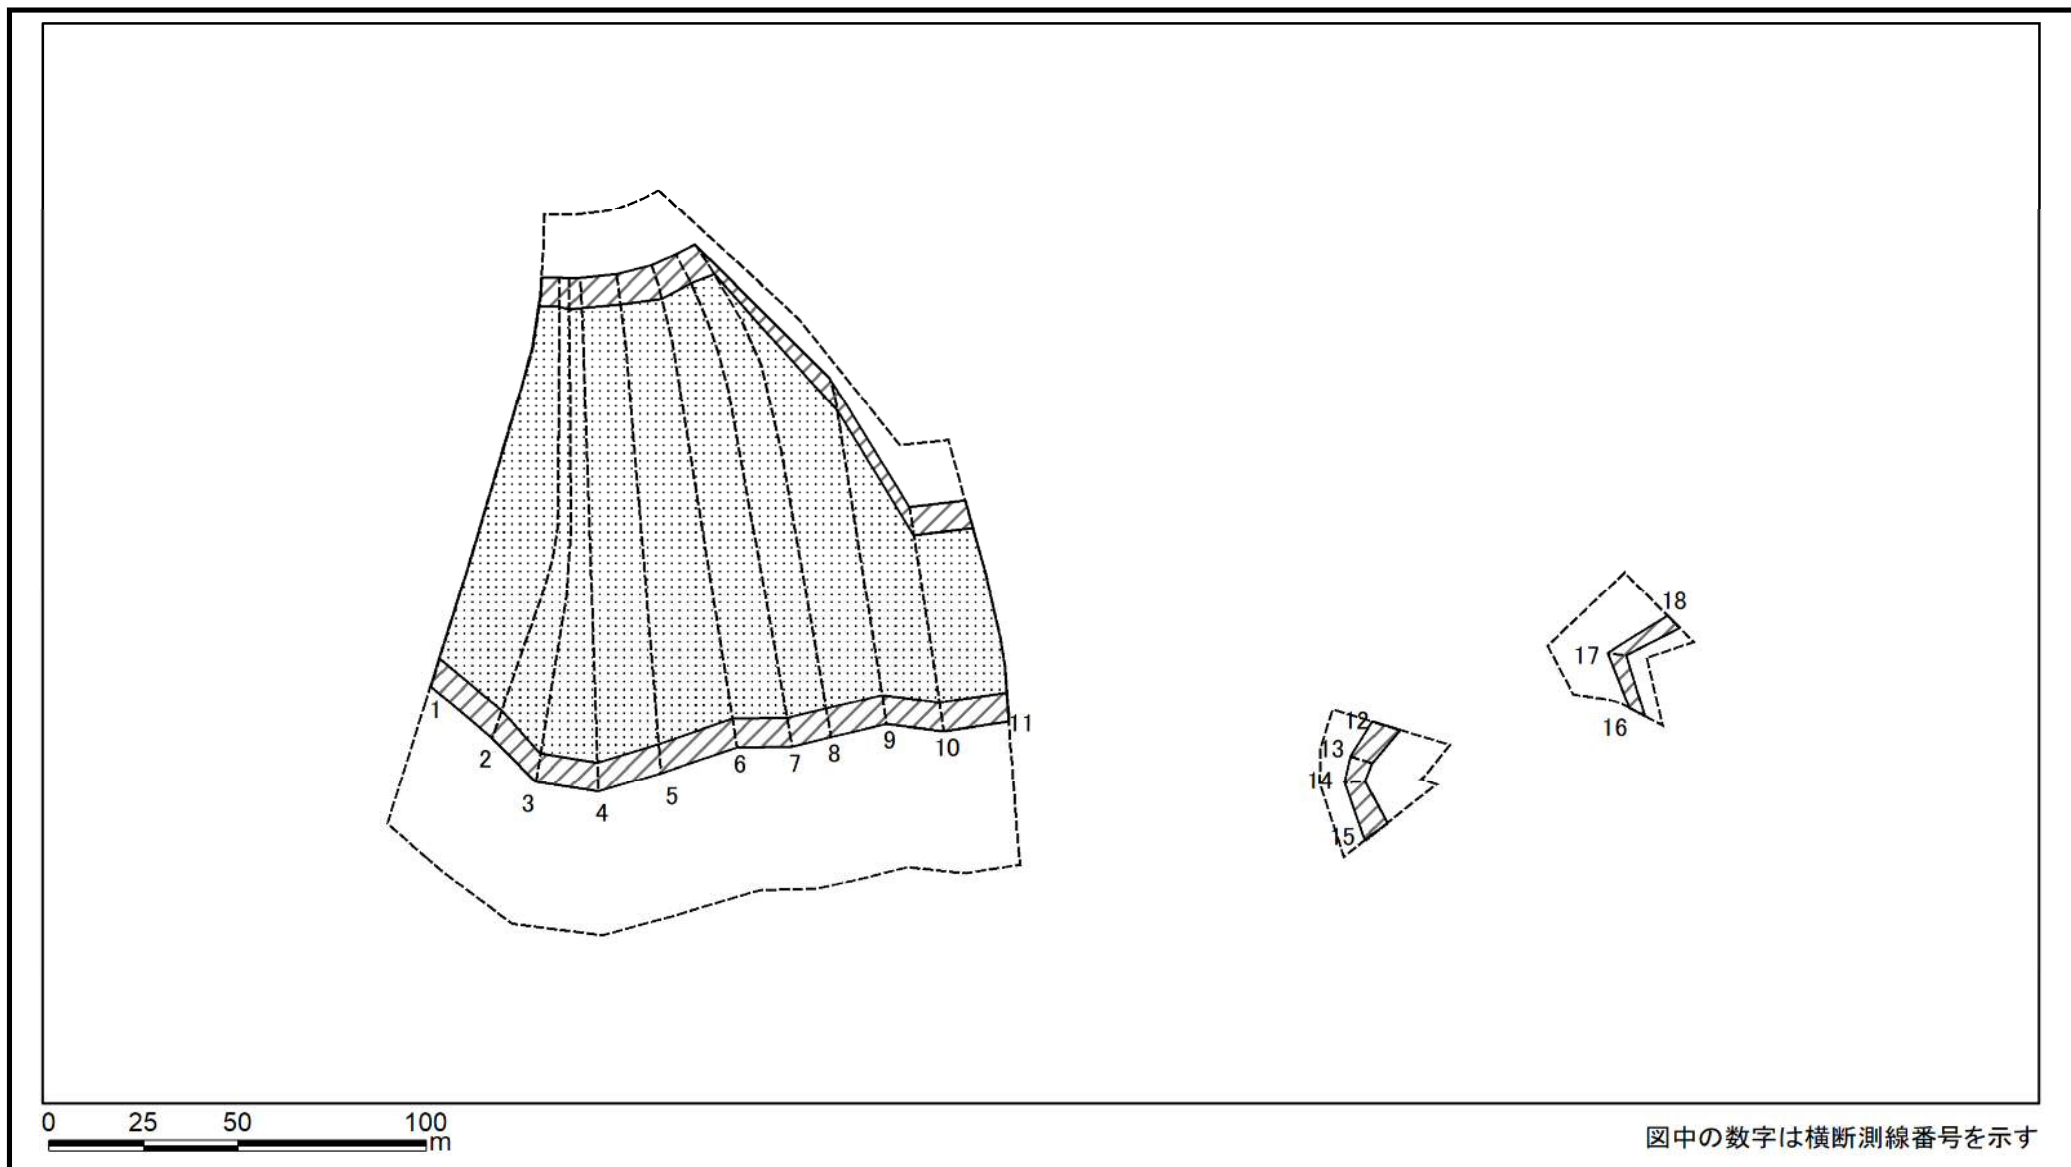
様式2-1(急) 土砂災害特別警戒区域の区域区分図 (急傾斜地の崩壊に伴う土石等の移動により建築物の地上部に作用すると想定される力)〈力区分:移動〉	土砂災害防止法施行令第二条の基準に該当する区域		N 縮尺 1:2,000	自然現象の種類	急傾斜地の崩壊	箇所番号	I-133K2497
	土砂災害防止法施行令第三条の基準に該当する区域			告示番号		箇所名	根本3
	それ以外の区域			告示年月日		所在地	南房総市白浜町根本

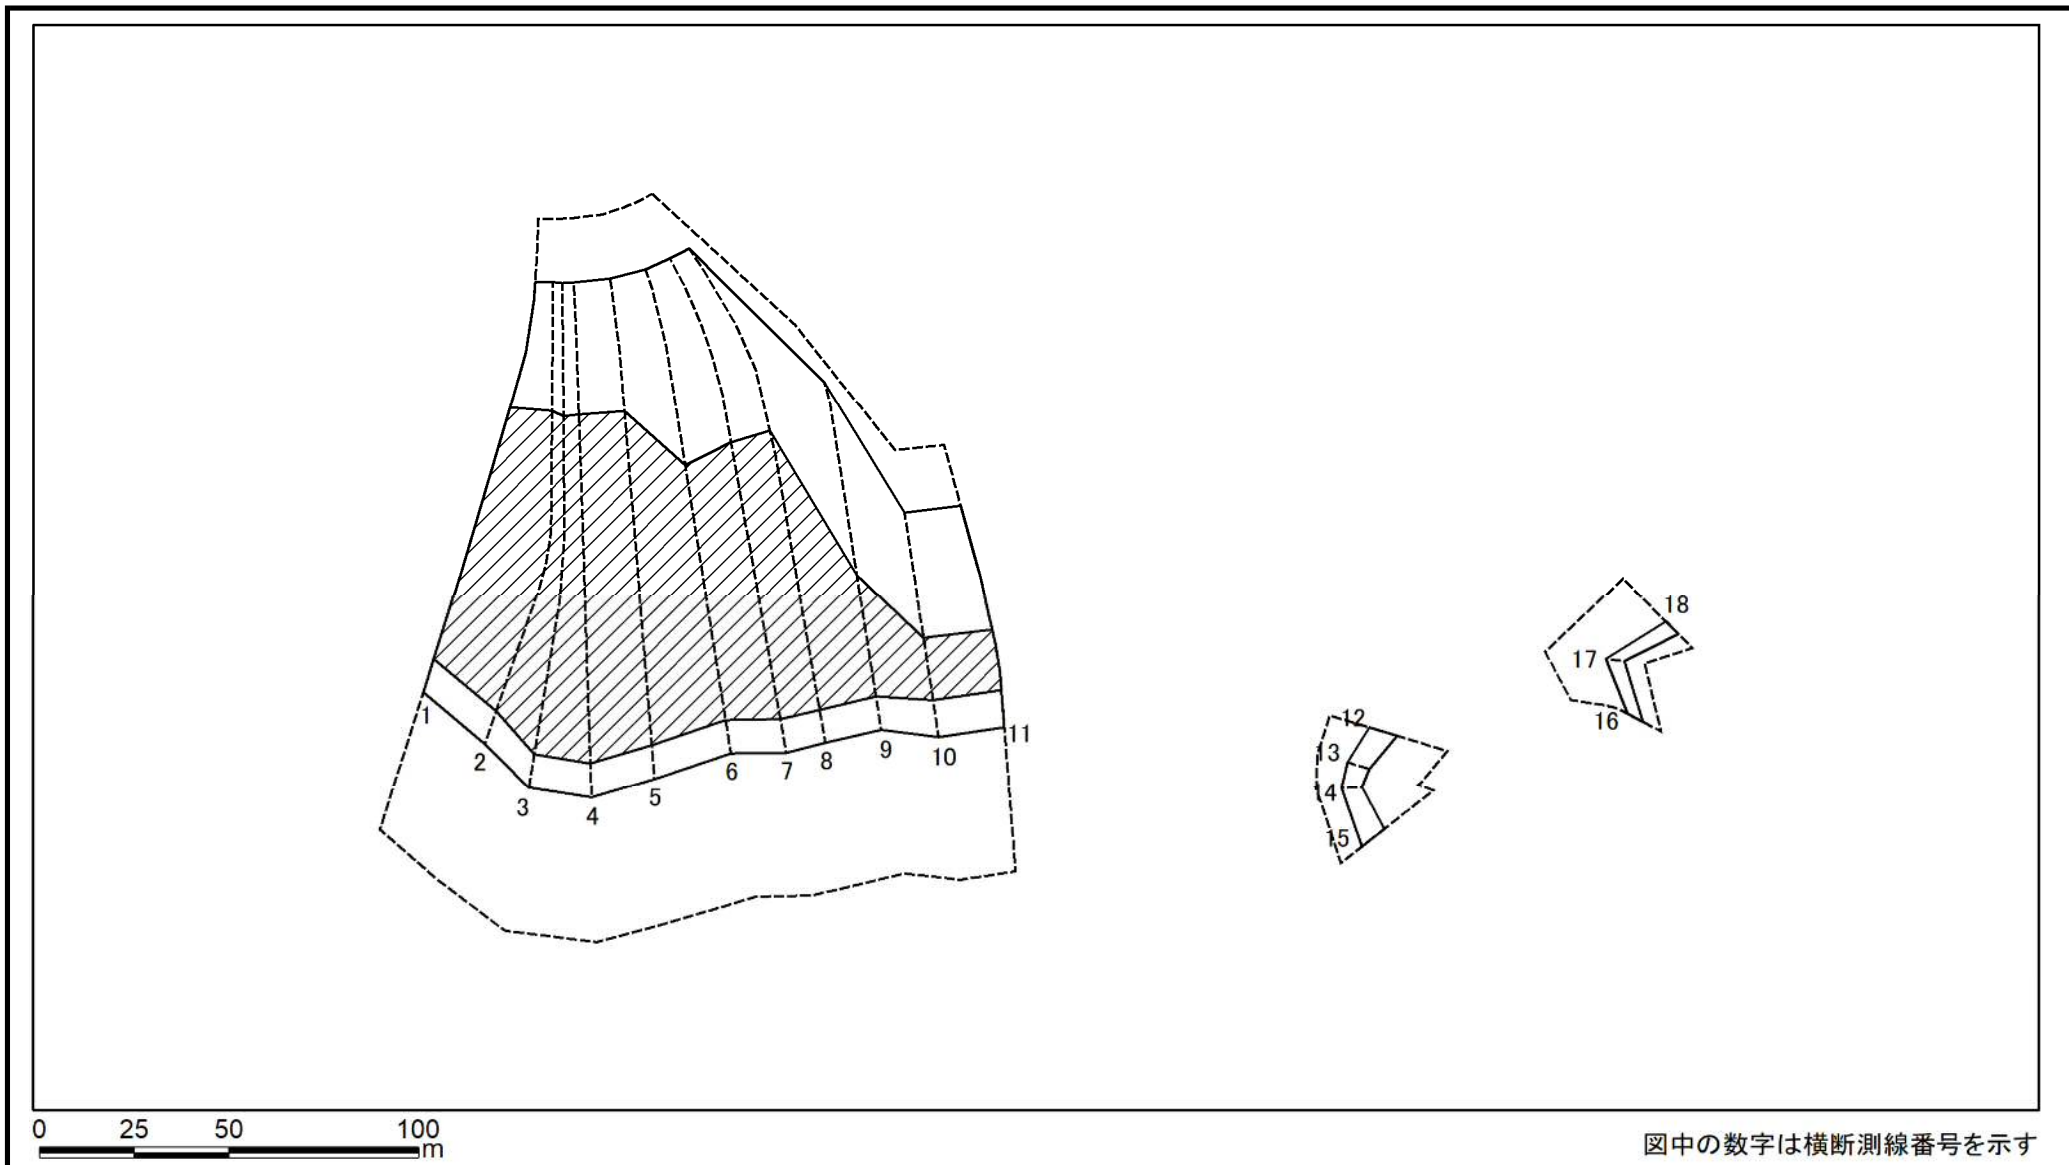
図中の数字は横断測線番号を示す

様式2-2(急) 土砂災害特別警戒区域の区域区分図 (急傾斜地の崩壊に伴う土石等の堆積により建築物の地上部に作用すると想定される力)〈力区分:堆積〉	土砂災害防止法施行令第二条の基準に該当する区域			N 縮尺 1:2,000	自然現象の種類	急傾斜地の崩壊	箇所番号	I-133K2497
	土砂災害防止法施行令第三条の基準に該当する区域	土石等の堆積の高さが3mを超える区域			告示番号		箇所名	根本3
		それ以外の区域			告示年月日		所在地	南房総市白浜町根本
