# 土砂災害警戒区域等の指定の告示に係る図書(様式1)

様式1(急)  
土砂災害警戒区域・土砂災害特別警戒区域  
位置図

自然現象の種類	急傾斜地の崩壊
箇所番号	I-133K2513
箇所名	滝口15
所在地	南房総市白浜町滝口

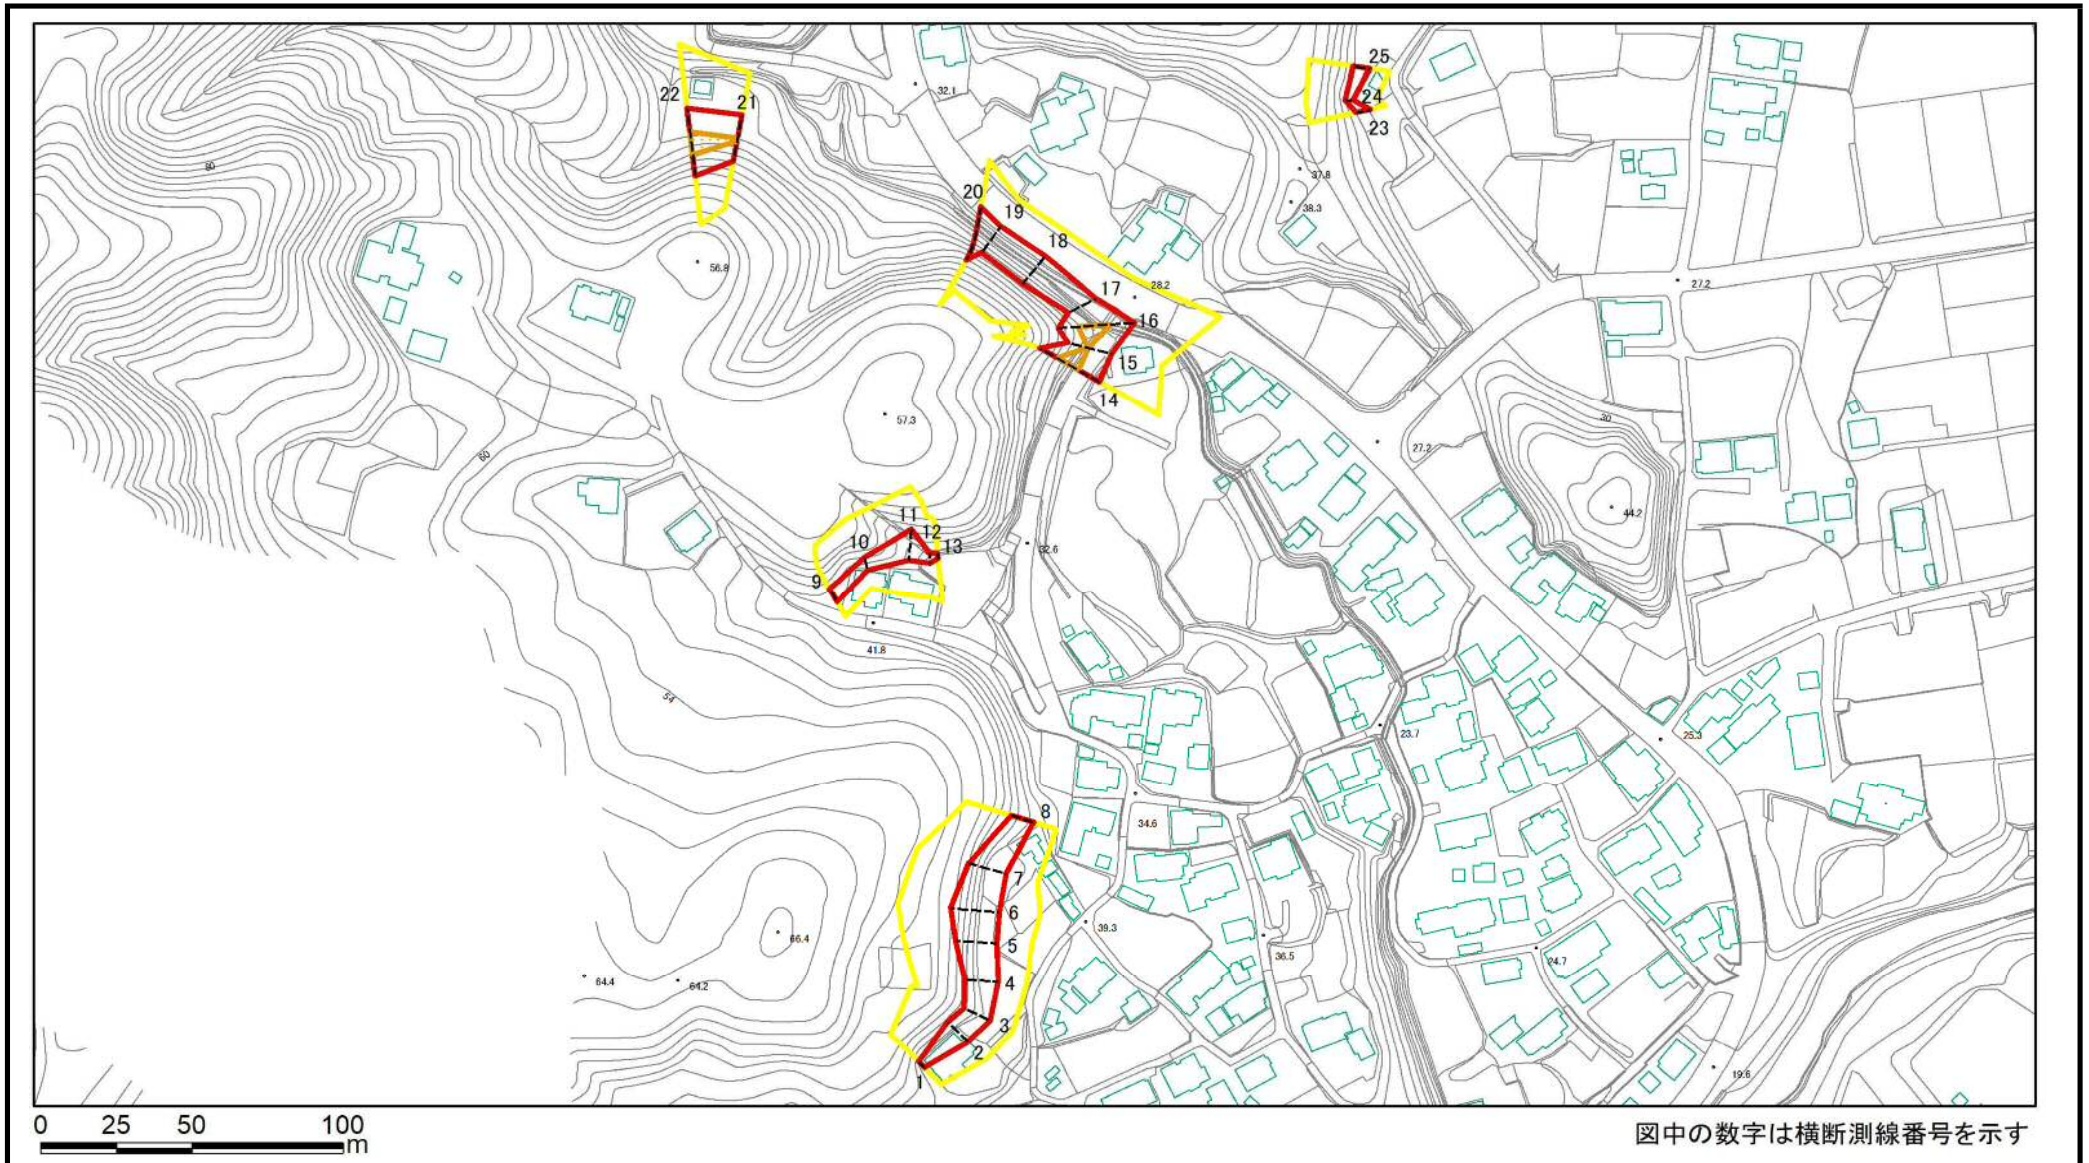
様式2(急) 土砂災害警戒区域・土砂災害特別警戒区域 区域図(その1)	土砂災害防止法施行令第二条の基準に該当する区域		N 縮尺 1:2,500	自然現象の種類	急傾斜地の崩壊	箇所番号	I-133K2513
	土砂災害防止法施行令第三条の基準に該当する区域			告示番号		箇所名	滝口15
	土砂等の(移動)高さが1m以下の場合、土砂等の移動による力が100kN/m <sup>2</sup> を超える区域		告示年月日		所在地	南房総市白浜町滝口	
	土砂等の堆積の高さが3mを超える区域						
	それ以外の区域

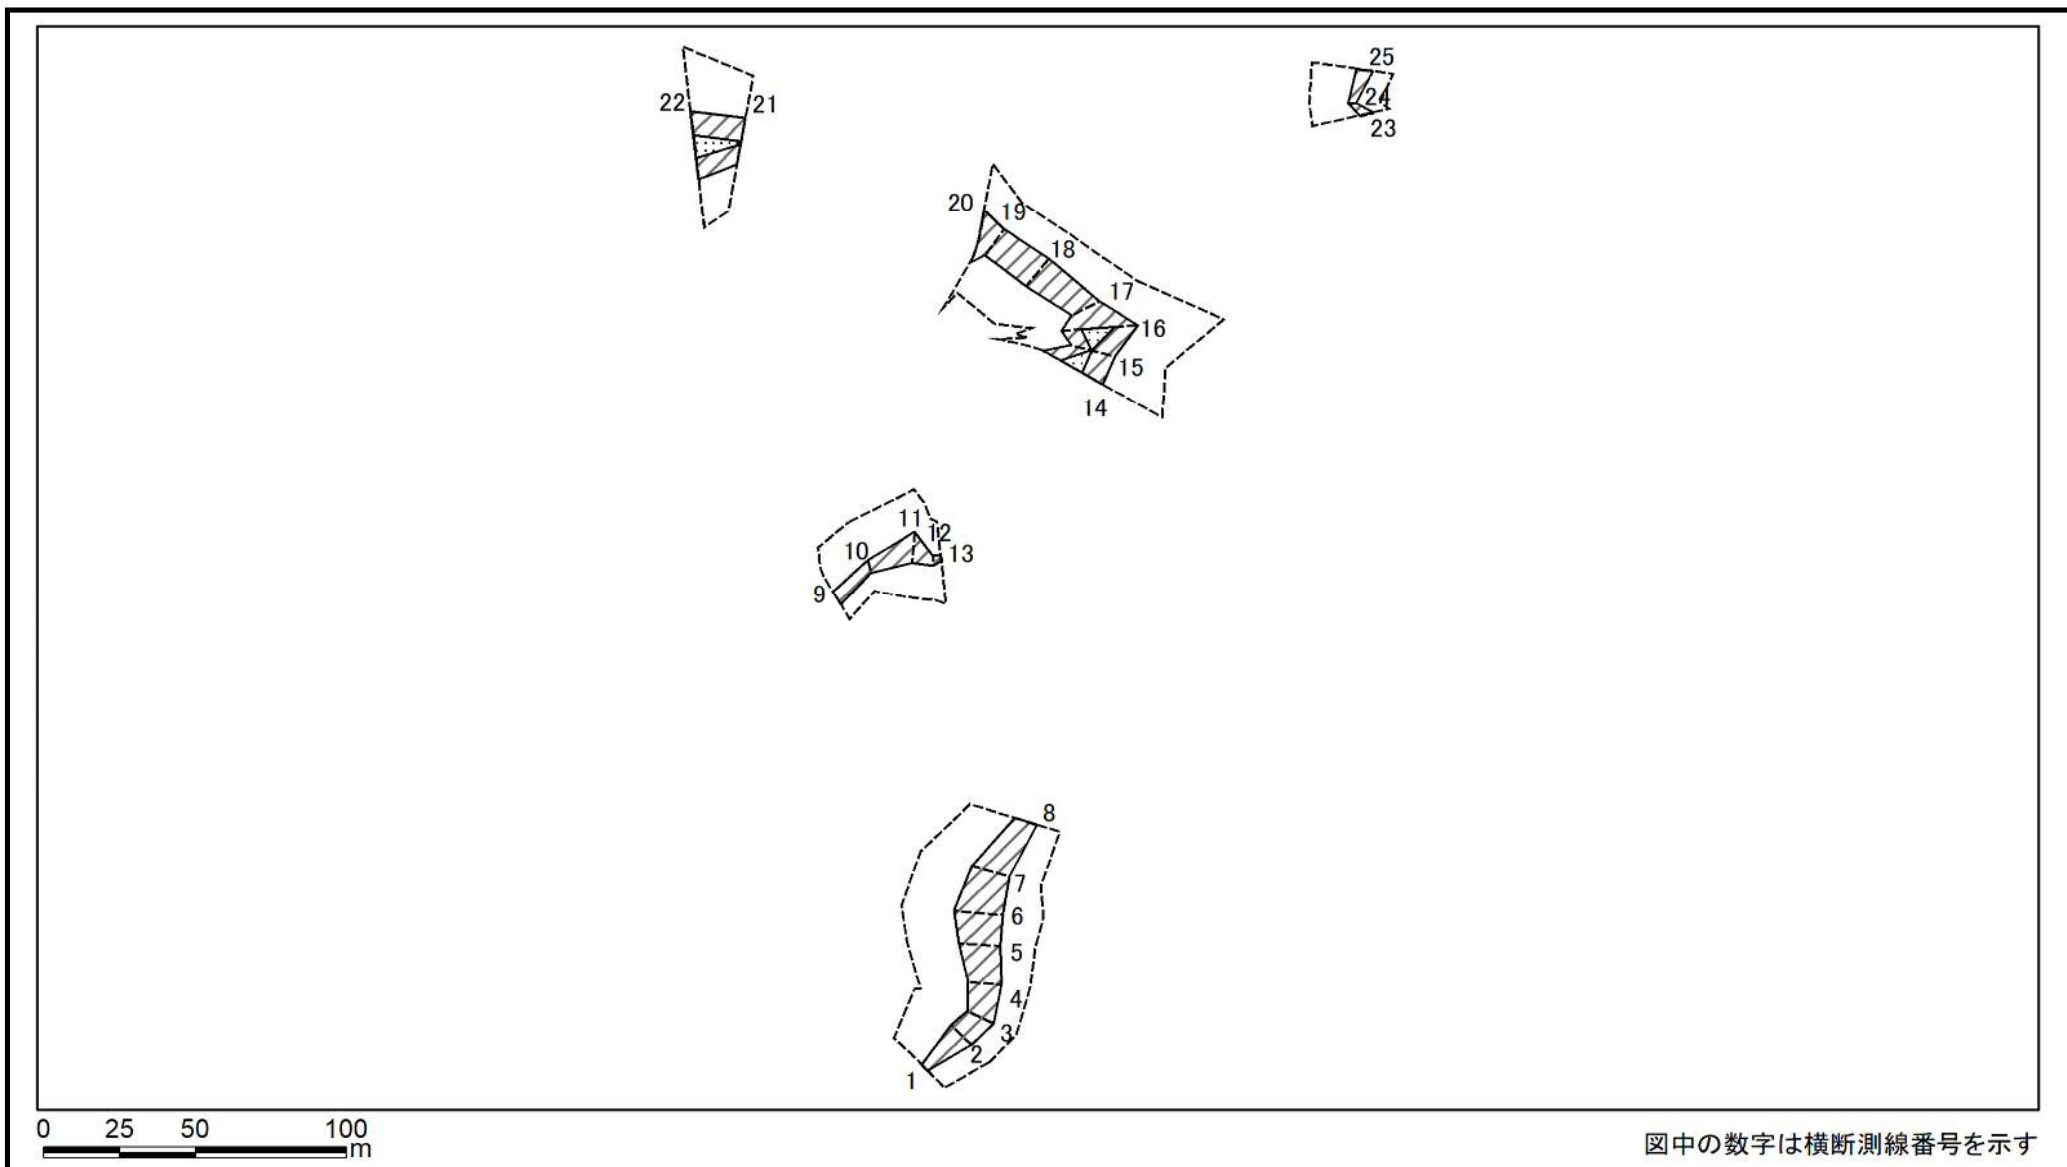
様式2-1(急) 土砂災害特別警戒区域の区域区分図 (急傾斜地の崩壊に伴う土石等の移動により建築物の地上部に作用すると想定される力)〈力区分:移動〉	土砂災害防止法施行令第二条の基準に該当する区域		縮尺 1:2,500	自然現象の種類	急傾斜地の崩壊	箇所番号	I-133K2513
	土砂災害防止法施行令第三条の基準に該当する区域	土石等の(移動)高さが1m以下の場合、 土石等の移動による力が100kN/m <sup>2</sup> を超える区域		告示番号		箇所名	滝口15
	それ以外の区域			告示年月日		所在地	南房総市白浜町滝口

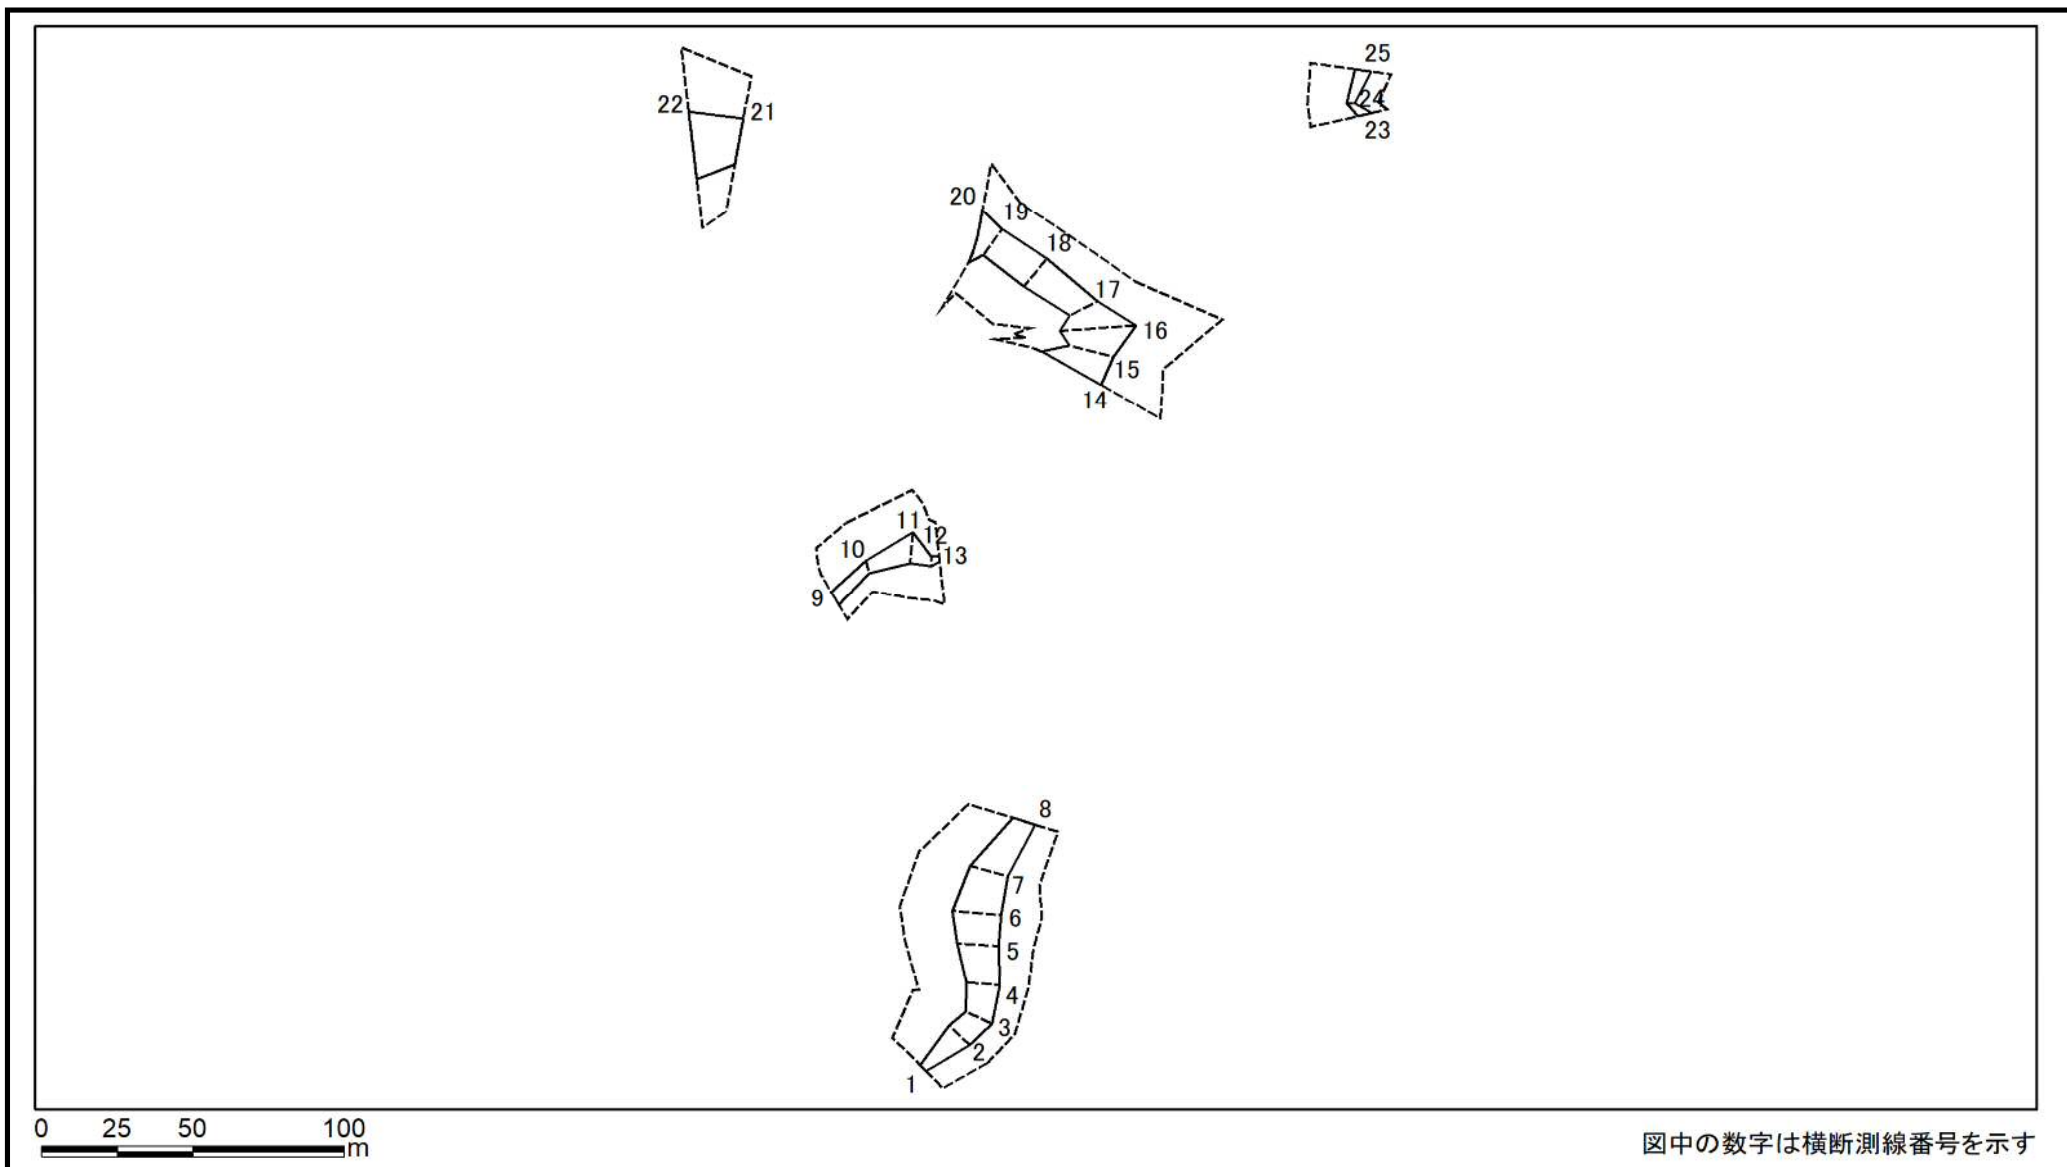
図中の数字は横断測線番号を示す

様式2-2(急) 土砂災害特別警戒区域の区域区分図 (急傾斜地の崩壊に伴う土石等の堆積により建築物の地上部に作用すると想定される力)〈力区分:堆積〉	土砂災害防止法施行令第二条の基準に該当する区域			N 縮尺 1:2,500	自然現象の種類	急傾斜地の崩壊	箇所番号	I-133K2513
	土砂災害防止法施行令第三条の基準に該当する区域	土石等の堆積の高さが3mを超える区域			告示番号		箇所名	滝口15
		それ以外の区域			告示年月日		所在地	南房総市白浜町滝口
