土砂災害警戒区域等の指定の告示に係る図書(様式1)

自然現象の種類	急傾斜地の崩壊
箇所番号	I-133K2627
箇所名	峰4
所在地	南房総市峰

様式2(急) 土砂災害警戒区域・土砂災害特別警戒区域 区域図(その1)	土砂災害防止法施行令第二条の基準に該当する区域		N 縮尺 1:2,500	自然現象の種類	急傾斜地の崩壊	箇所番号	I-133K2627
	土砂災害防止法施行令第三条の基準に該当する区域			告示番号		箇所名	峰4
			告示年月日		所在地	南房総市峰

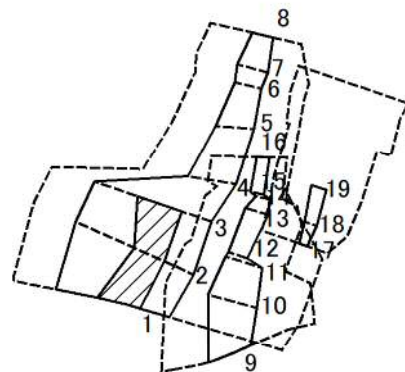
図中の数字は横断測線番号を示す

様式2-1(急) 土砂災害特別警戒区域の区域区分図 (急傾斜地の崩壊に伴う土石等の移動により建築物の地上部に作用すると想定される力)〈力区分:移動〉	土砂災害防止法施行令第二条の基準に該当する区域		N 縮尺 1:2,500	自然現象の種類	急傾斜地の崩壊	箇所番号	I-133K2627
	土砂災害防止法施行令第三条の基準に該当する区域			告示番号		箇所名	峰4
	それ以外の区域			告示年月日		所在地	南房総市峰

横断測線の区間	土石等の移動により建築物の地上部に作用すると想定される力				土石等の堆積により建築物の地上部に作用すると想定される力				横断測線の区間	土石等の移動により建築物の地上部に作用すると想定される力				土石等の堆積により建築物の地上部に作用すると想定される力			
	土石等の(移動)高さが1m以下の場合、土石等の移動による力が100kN/m ² を超える区域		それ以外の区域		土石等の堆積の高さが3mを超える区域		それ以外の区域			土石等の(移動)高さが1m以下の場合、土石等の移動による力が100kN/m ² を超える区域		それ以外の区域		土石等の堆積の高さが3mを超える区域		それ以外の区域	
	力の大きさのうち最大のもの (kN/m ²)	土石等の高さ (m)	力の大きさのうち最大のもの (kN/m ²)	土石等の高さ (m)	力の大きさのうち最大のもの (kN/m ²)	土石等の高さ (m)	力の大きさのうち最大のもの (kN/m ²)	土石等の高さ (m)		力の大きさのうち最大のもの (kN/m ²)	土石等の高さ (m)	力の大きさのうち最大のもの (kN/m ²)	土石等の高さ (m)	力の大きさのうち最大のもの (kN/m ²)	土石等の高さ (m)	力の大きさのうち最大のもの (kN/m ²)	土石等の高さ (m)
1 ~ 2	157.73	1.00	100.00	1.00	20.45	3.62	16.95	3.00	27 ~ 28	110.04	1.00	100.00	1.00	-	-	13.46	2.38
2 ~ 3	157.73	1.00	100.00	1.00	19.90	3.52	16.95	3.00	28 ~ 29	-	-	100.00	1.00	-	-	11.39	2.02
3 ~ 4	155.98	1.00	100.00	1.00	-	-	16.95	3.00	29 ~ 30	-	-	96.46	1.00	-	-	11.01	1.95
4 ~ 5	-	-	100.00	1.00	-	-	14.43	2.55	30 ~ 31	-	-	65.11	1.00	-	-	10.68	1.89

5 ~ 6	-	-	91.62	1.00	-	-	16.13	2.86	31 ~ 32	-	-	58.38	1.00	-	-	13.28	2.35
6 ~ 7	-	-	79.74	1.00	-	-	16.13	2.86	33 ~ 34	-	-	96.63	1.00	-	-	14.18	2.51
7 ~ 8	-	-	79.74	1.00	-	-	15.17	2.69	34 ~ 35	-	-	100.00	1.00	-	-	14.18	2.51
9 ~ 10	107.33	1.00	100.00	1.00	-	-	14.34	2.54	~								
10 ~ 11	-	-	100.00	1.00	-	-	15.09	2.67	~								
11 ~ 12	-	-	89.13	1.00	-	-	15.09	2.67	~								
12 ~ 13	-	-	66.14	1.00	-	-	13.44	2.38	~								
13 ~ 14	-	-	66.14	1.00	-	-	12.82	2.27	~								
14 ~ 15	-	-	53.38	1.00	-	-	12.82	2.27	~								
15 ~ 16	-	-	53.38	1.00	-	-	11.36	2.01	~								
17 ~ 18	-	-	40.81	1.00	-	-	13.79	2.44	~								
18 ~ 19	-	-	45.75	1.00	-	-	13.79	2.44	~								
19 ~ 20	-	-	-	-	-	-	-	-	~								
20 ~ 21	-	-	-	-	-	-	-	-	~								
21 ~ 22	-	-	-	-	-	-	-	-	~								
22 ~ 23	-	-	-	-	-	-	-	-	~								
23 ~ 24	-	-	-	-	-	-	-	-	~								
24 ~ 25	-	-	-	-	-	-	-	-	~								
26 ~ 27	109.31	1.00	100.00	1.00	-	-	13.46	2.38	~

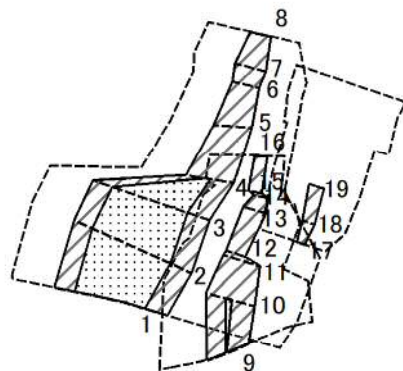
図中の数字は横断測線番号を示す

様式2-2(急) 土砂災害特別警戒区域の区域区分図 (急傾斜地の崩壊に伴う土石等の堆積により建築物の地上部に作用すると想定される力)〈力区分:堆積〉	土砂災害防止法施行令第二条の基準に該当する区域			N 縮尺 1:2,500	自然現象の種類	急傾斜地の崩壊	箇所番号	I-133K2627
	土砂災害防止法施行令第三条の基準に該当する区域	土石等の堆積の高さが3mを超える区域			告示番号		箇所名	峰4
		それ以外の区域			告示年月日		所在地	南房総市峰
