土砂災害警戒区域等の指定の告示に係る図書(様式1)

| | 箇所名 | 芝原1 |
| | 所在地 | 長生郡長南町芝原 |

| 様式3(急) 建築物の構造の規制に必要な衝撃に関する事項 | 自然現象の種類 | 急傾斜地の崩壊 | 箇所番号 | I-1389 |

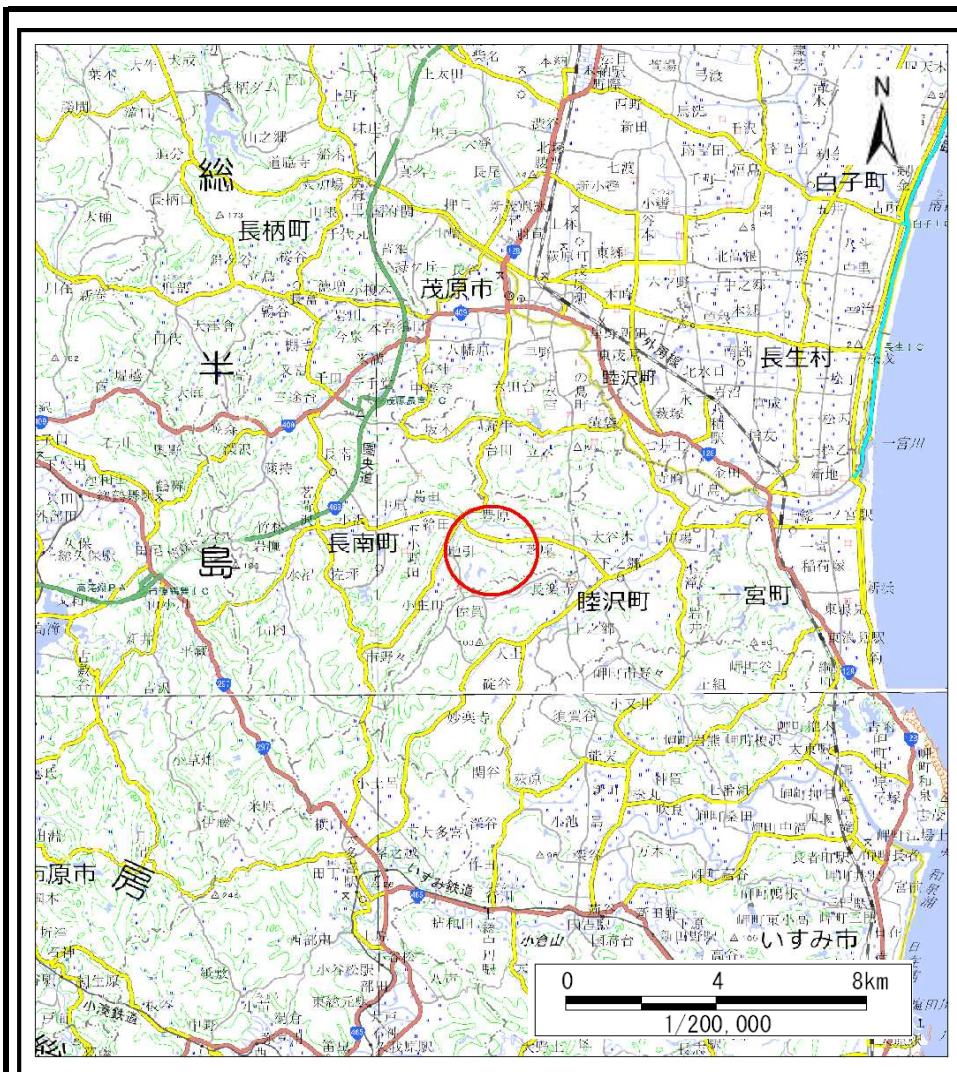
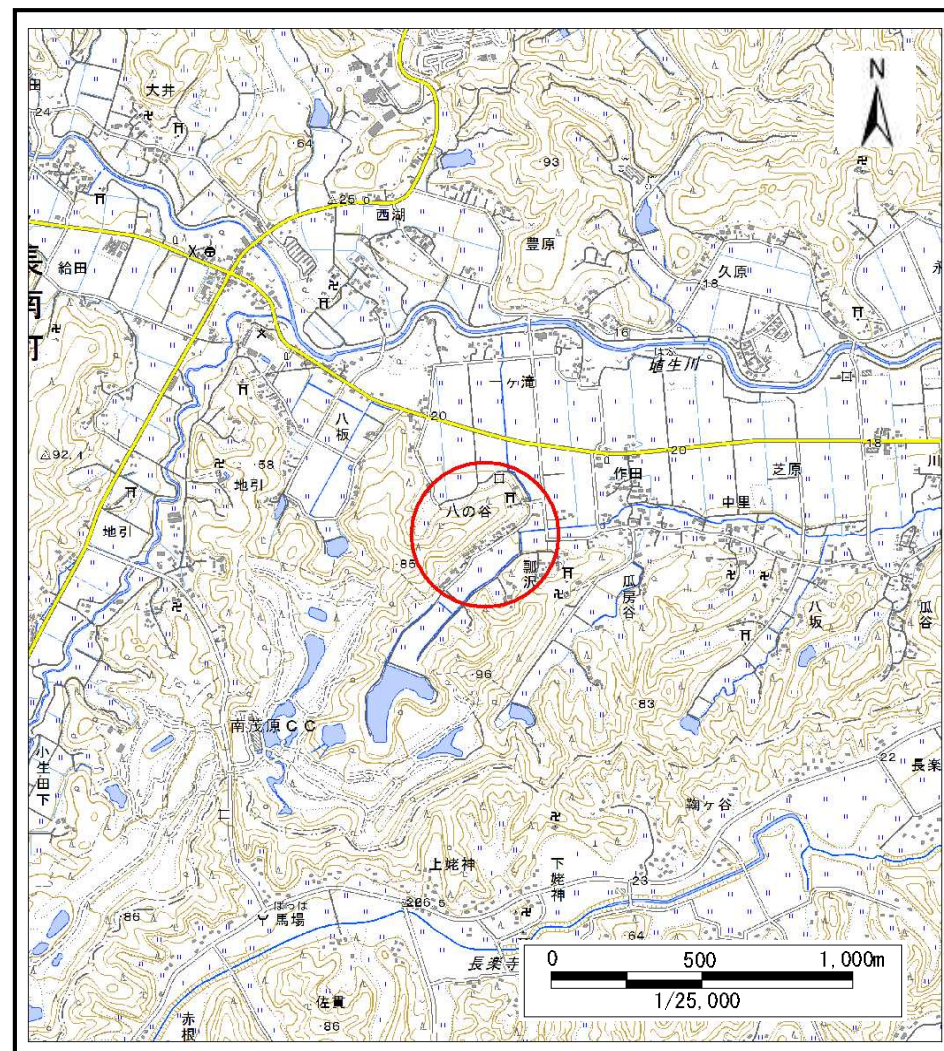
| 様式1(急) 土砂災害警戒区域・土砂災害特別警戒区域 位置図 | 自然現象の種類 | 急傾斜地の崩壊 |

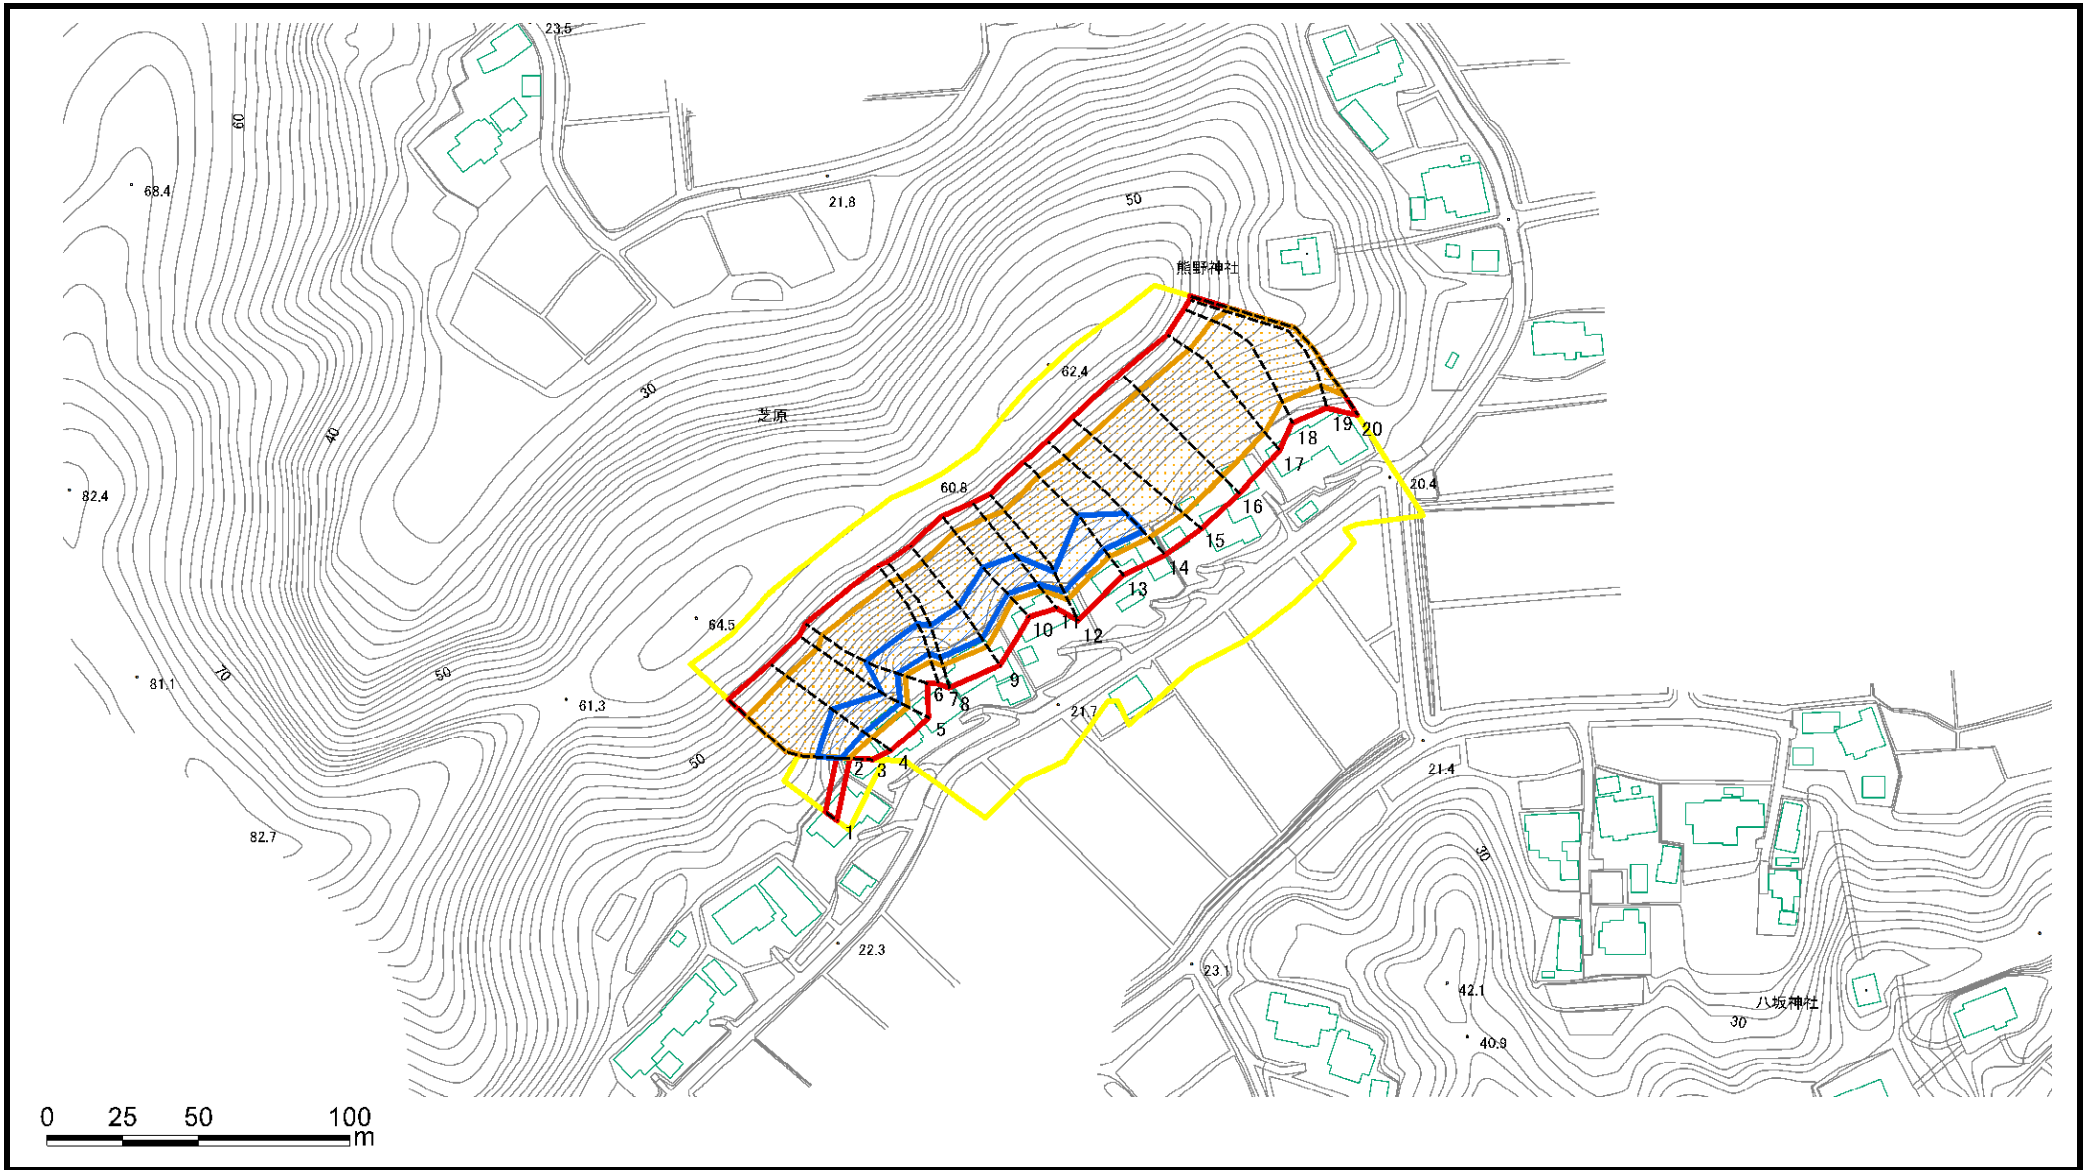
| 様式2(急) 土砂災害警戒区域・土砂災害特別警戒区域 区域図 | 土砂災害防止法施行令第二条の基準に該当する区域 | | N 縮尺 1:2,500 | 自然現象の種類 | 急傾斜地の崩壊 | 箇所番号 | I-1389 |
| | 土砂災害防止法施行令第三条の基準に該当する区域 | | | 告示番号 | 警戒区域: 千葉県告示第212号 特別警戒区域: 千葉県告示第223号 | 箇所名 | 芝原1 |

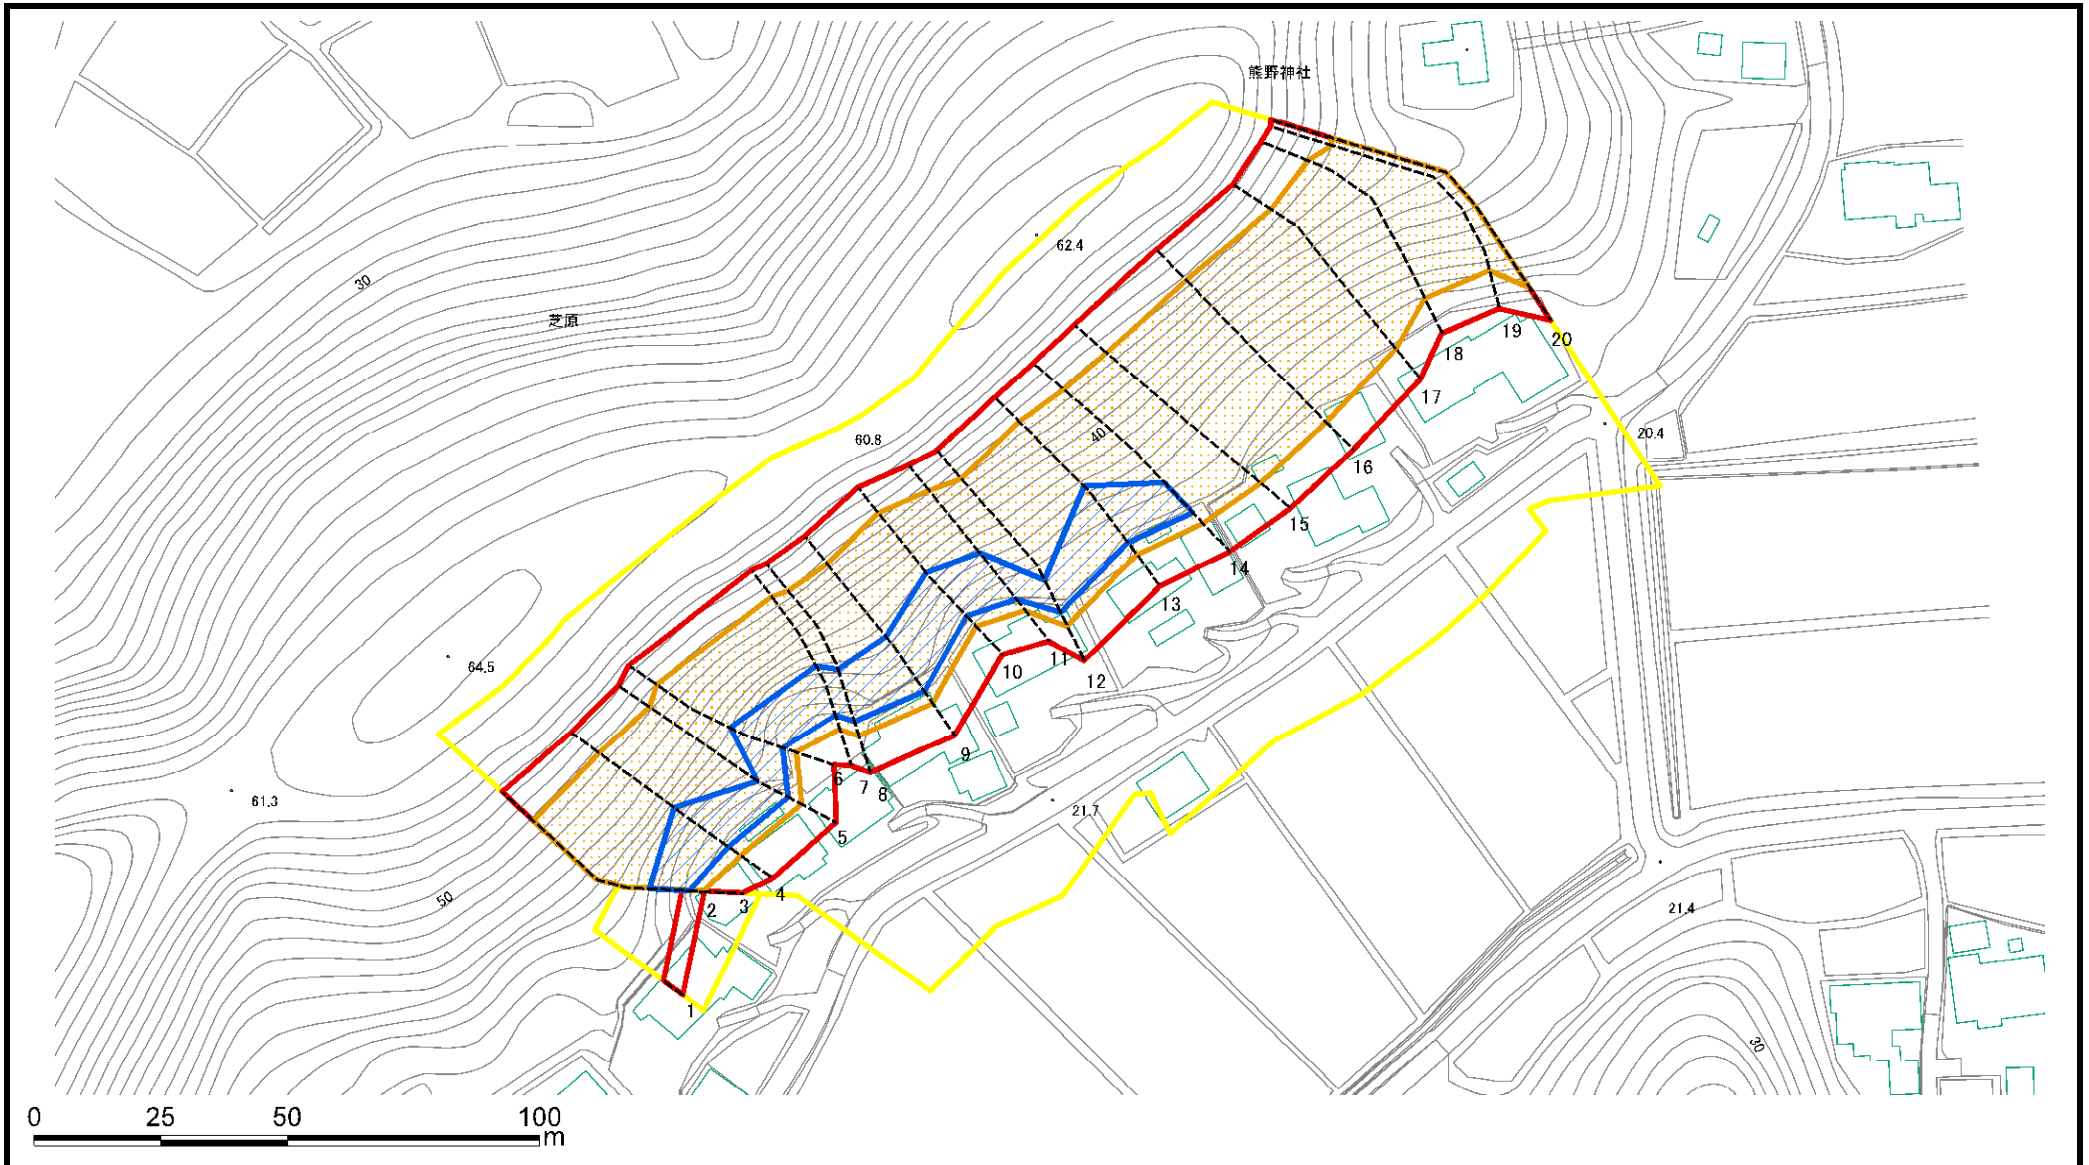
| 様式2(急) 土砂災害警戒区域・土砂災害特別警戒区域 区域図(参考図) | 土砂災害防止法施行令第二条の基準に該当する区域 | | N 縮尺 1:1,500 | 自然現象の種類 | 急傾斜地の崩壊 | 箇所番号 | I-1389 |
| | 土砂等の(移動)高さが1m以下の場合、土砂等の移動による力が100kN/m ² を超える区域 | | | 告示年月日 | 令和2年3月31日 | 所在地 | 長生郡長南町芝原 |
| | 土砂等の堆積の高さが3mを超える区域 | | | | | | |

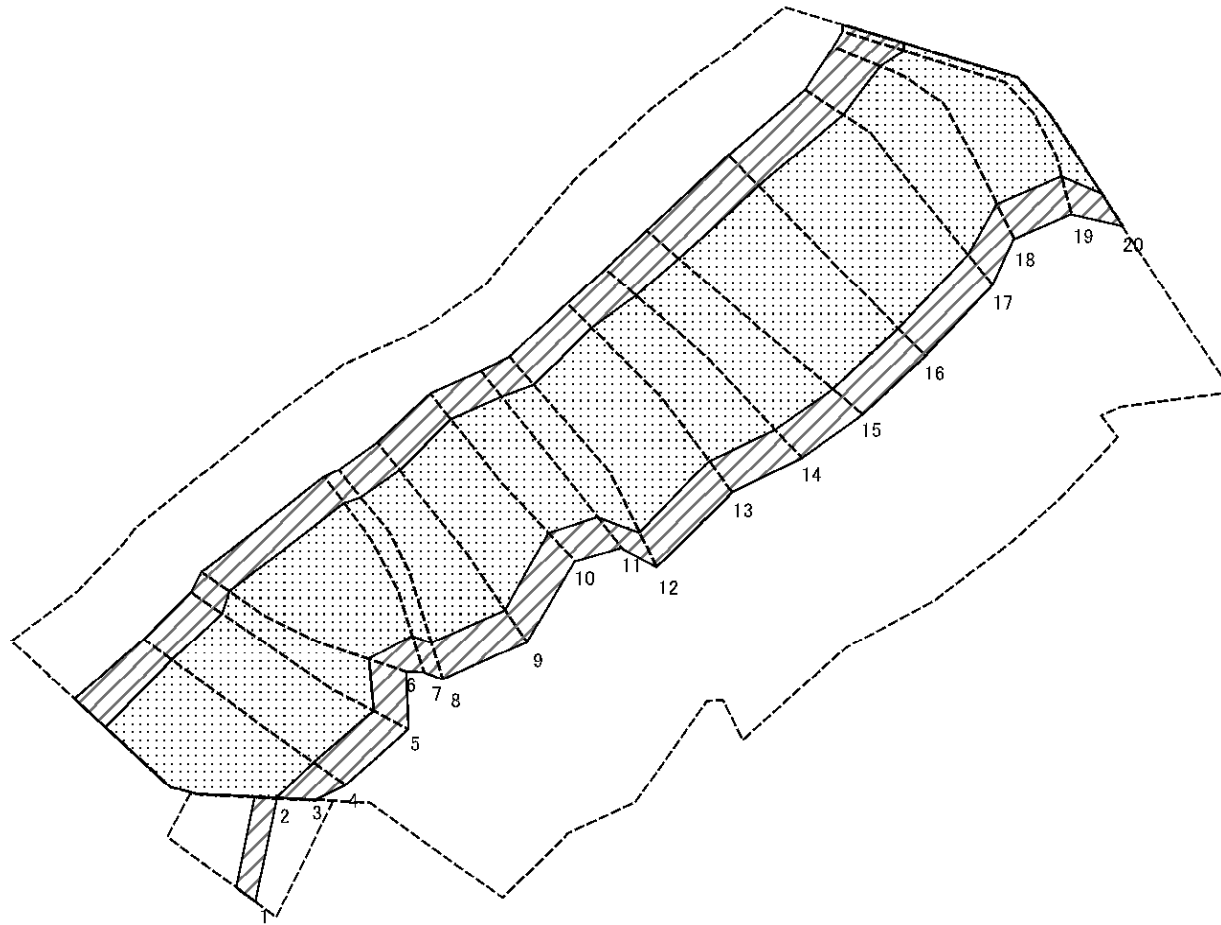
| 様式2-1(急) 土砂災害特別警戒区域の区域区分図 (急傾斜地の崩壊に伴う土石などの移動により 建築物の地上部に作用すると想定される力) | 土砂災害防止法施行令第二条の基準に該当する区域 | | | 縮尺 1:1,500 | 自然現象の種類 | 急傾斜地の崩壊 | 箇所番号 | I-1389 |
| | 土砂災害防止法施行令第三条の基準に該当する区域 | 土石等の(移動)高さが1m以下の場合、 土石等の移動による力が100kN/m ² を超える区域 | | | 告示番号 | 警戒区域:千葉県告示第212号 特別警戒区域:千葉県告示第223号 | 箇所名 | 芝原1 |

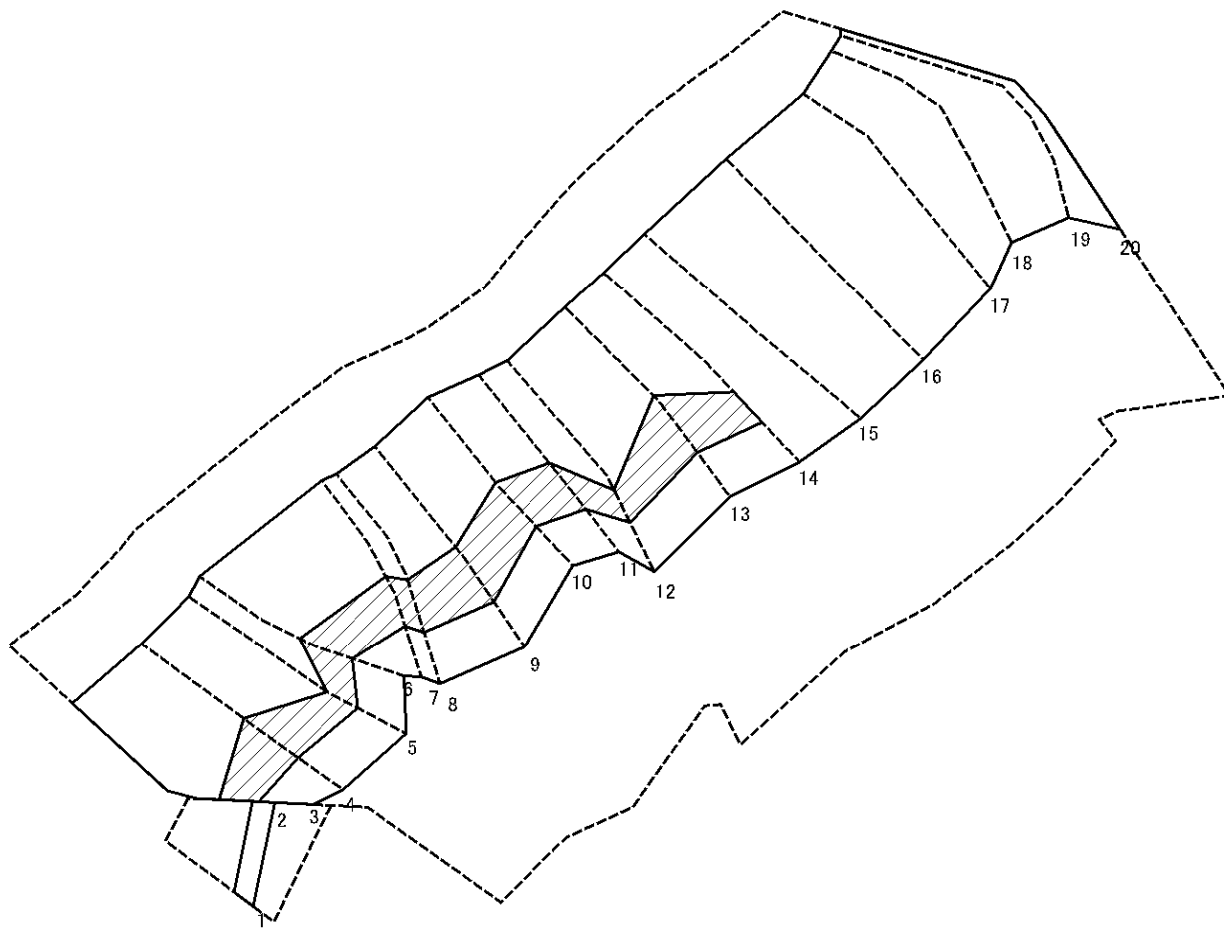
様式2-2(急)
土砂災害特別警戒区域の区域区分図
(急傾斜地の崩壊に伴う土石などの堆積により建築物の地上部に作用すると想定される力)

土石等の堆積の高さが3mを超える区域
