土砂災害警戒区域等の指定の告示に係る図書(様式1)

様式1(急)
土砂災害警戒区域・土砂災害特別警戒区域
位置図

自然現象の種類	急傾斜地の崩壊
箇所番号	I-151K2104
箇所名	辰巳台東1
所在地	市原市辰巳台東4丁目、久々津、辰巳台東3丁目、神崎、大庭

様式2(急) 土砂災害警戒区域・土砂災害特別警戒区域 区域図(その1)	土砂災害防止法施行令第二条の基準に該当する区域		自然現象の種類 急傾斜地の崩壊	箇所番号	I-151K2104		
	土砂災害防止法施行令第三条の基準に該当する区域			告示番号	千葉県告示第390号 千葉県告示第391号	箇所名	辰巳台東1
	それ以外の区域			告示年月日	令和5年10月24日	所在地	市原市辰巳台東4丁目、久々津、辰巳台東3丁目、神崎、大厩
			縮尺	1:2,500

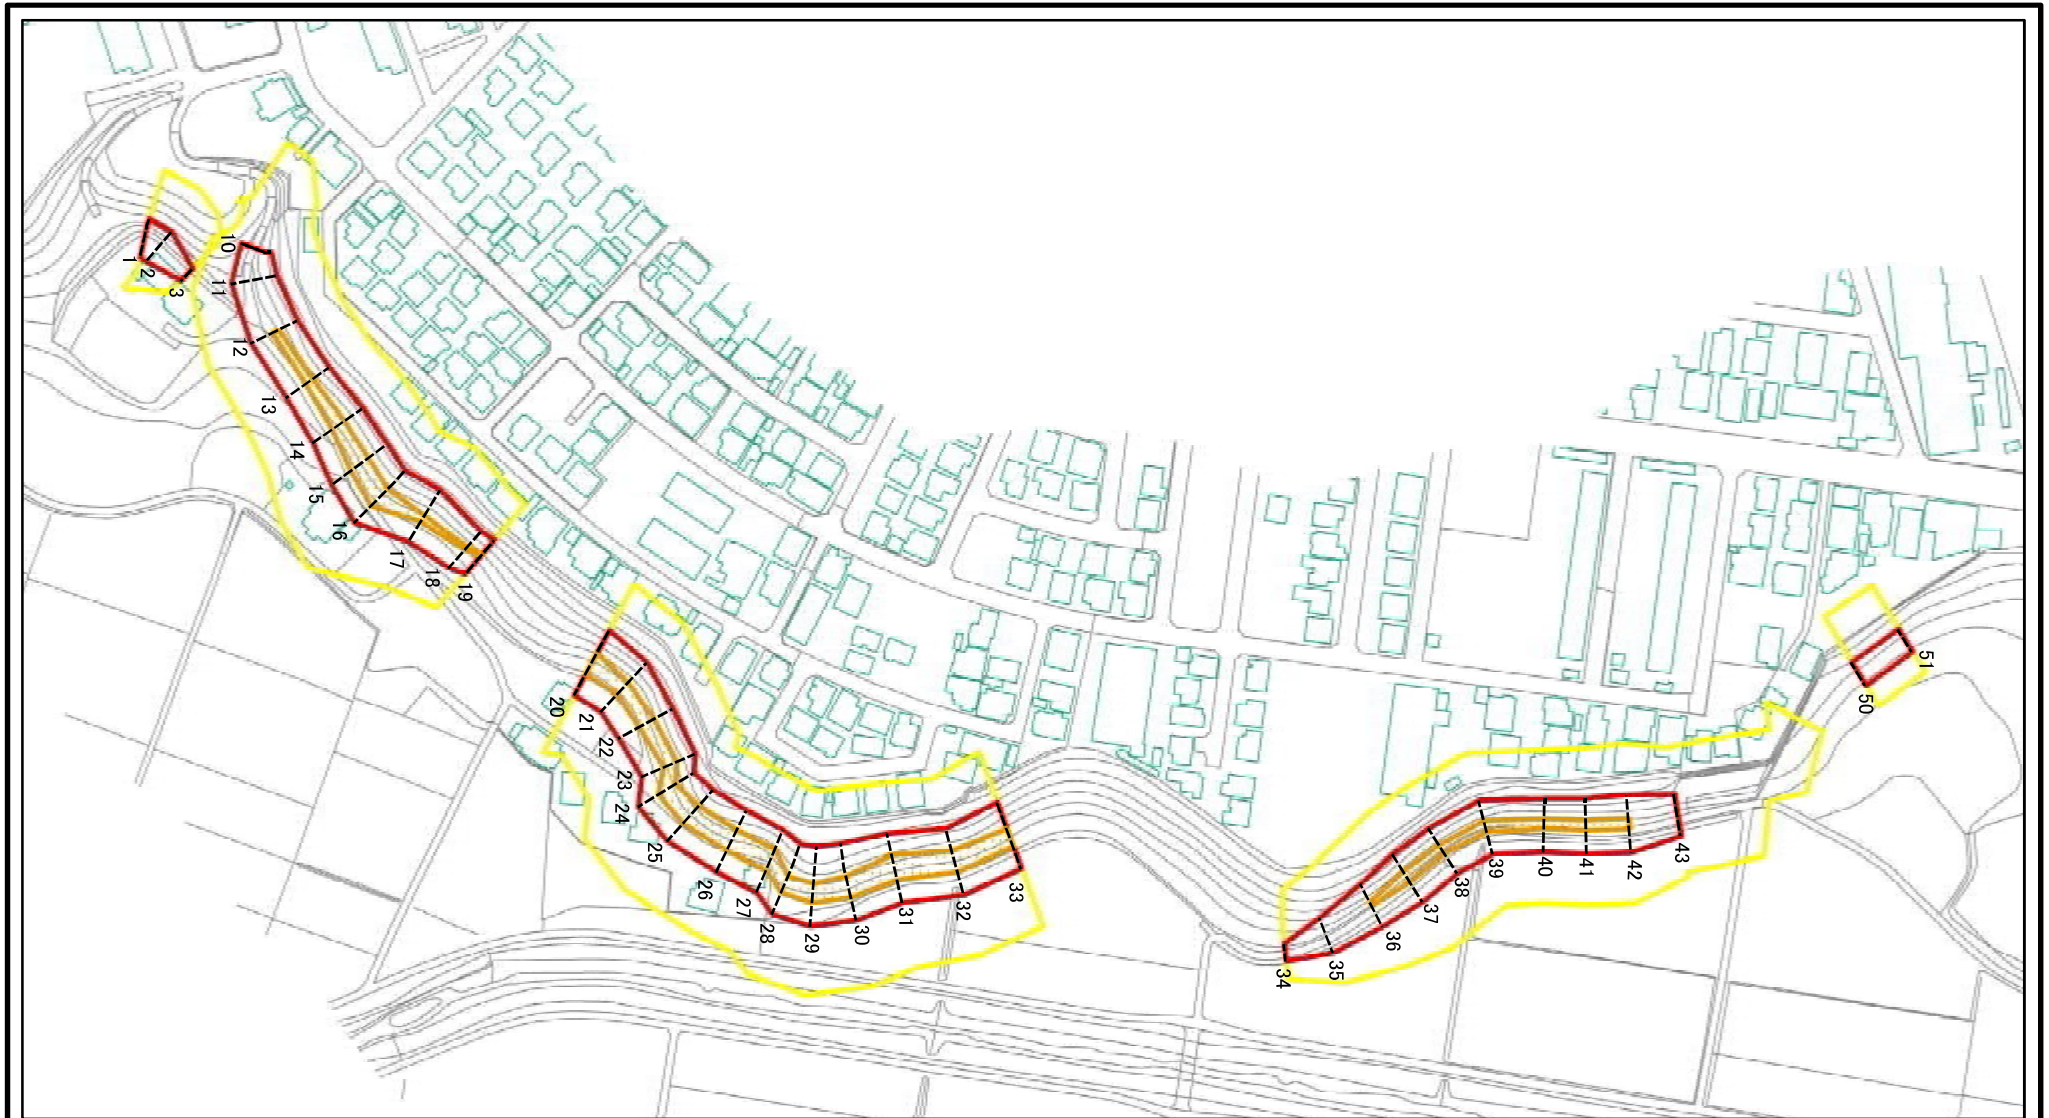
図中の数字は横断測線番号を示す

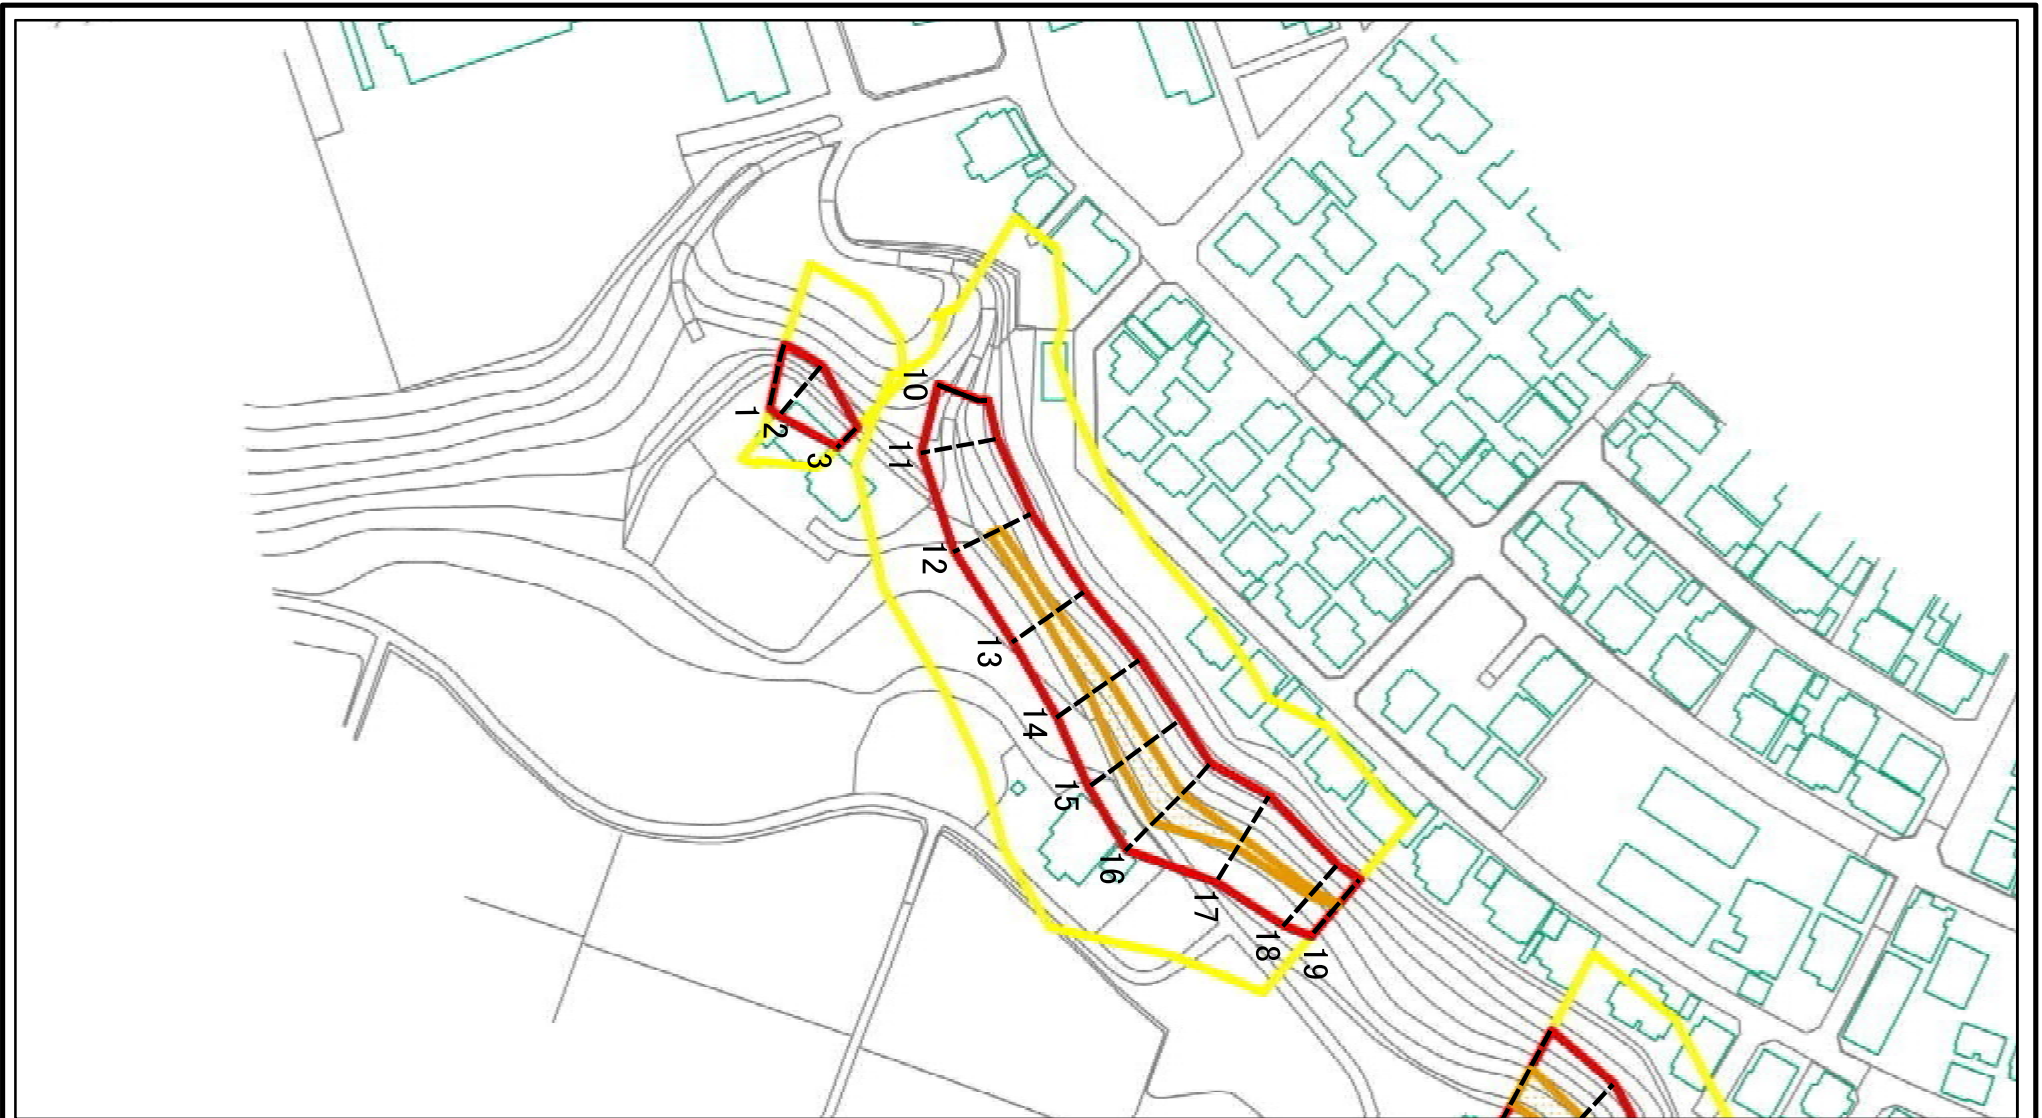
図中の数字は横断測線番号を示す

様式2(急) 土砂災害警戒区域・土砂災害特別警戒区域 区域図(参考図)	土砂災害防止法施行令第二条の基準に該当する区域		 縮尺 1:1,500	自然現象の種類	急傾斜地の崩壊	箇所番号	I-151K2104
	土砂災害防止法施行令第三条の基準に該当する区域			告示番号	千葉県告示第390号 千葉県告示第391号	箇所名	辰巳台東1
	それ以外の区域			告示年月日	令和5年10月24日	所在地	市原市辰巳台東4丁目、久々津、辰巳台東3丁目、神崎、大厩

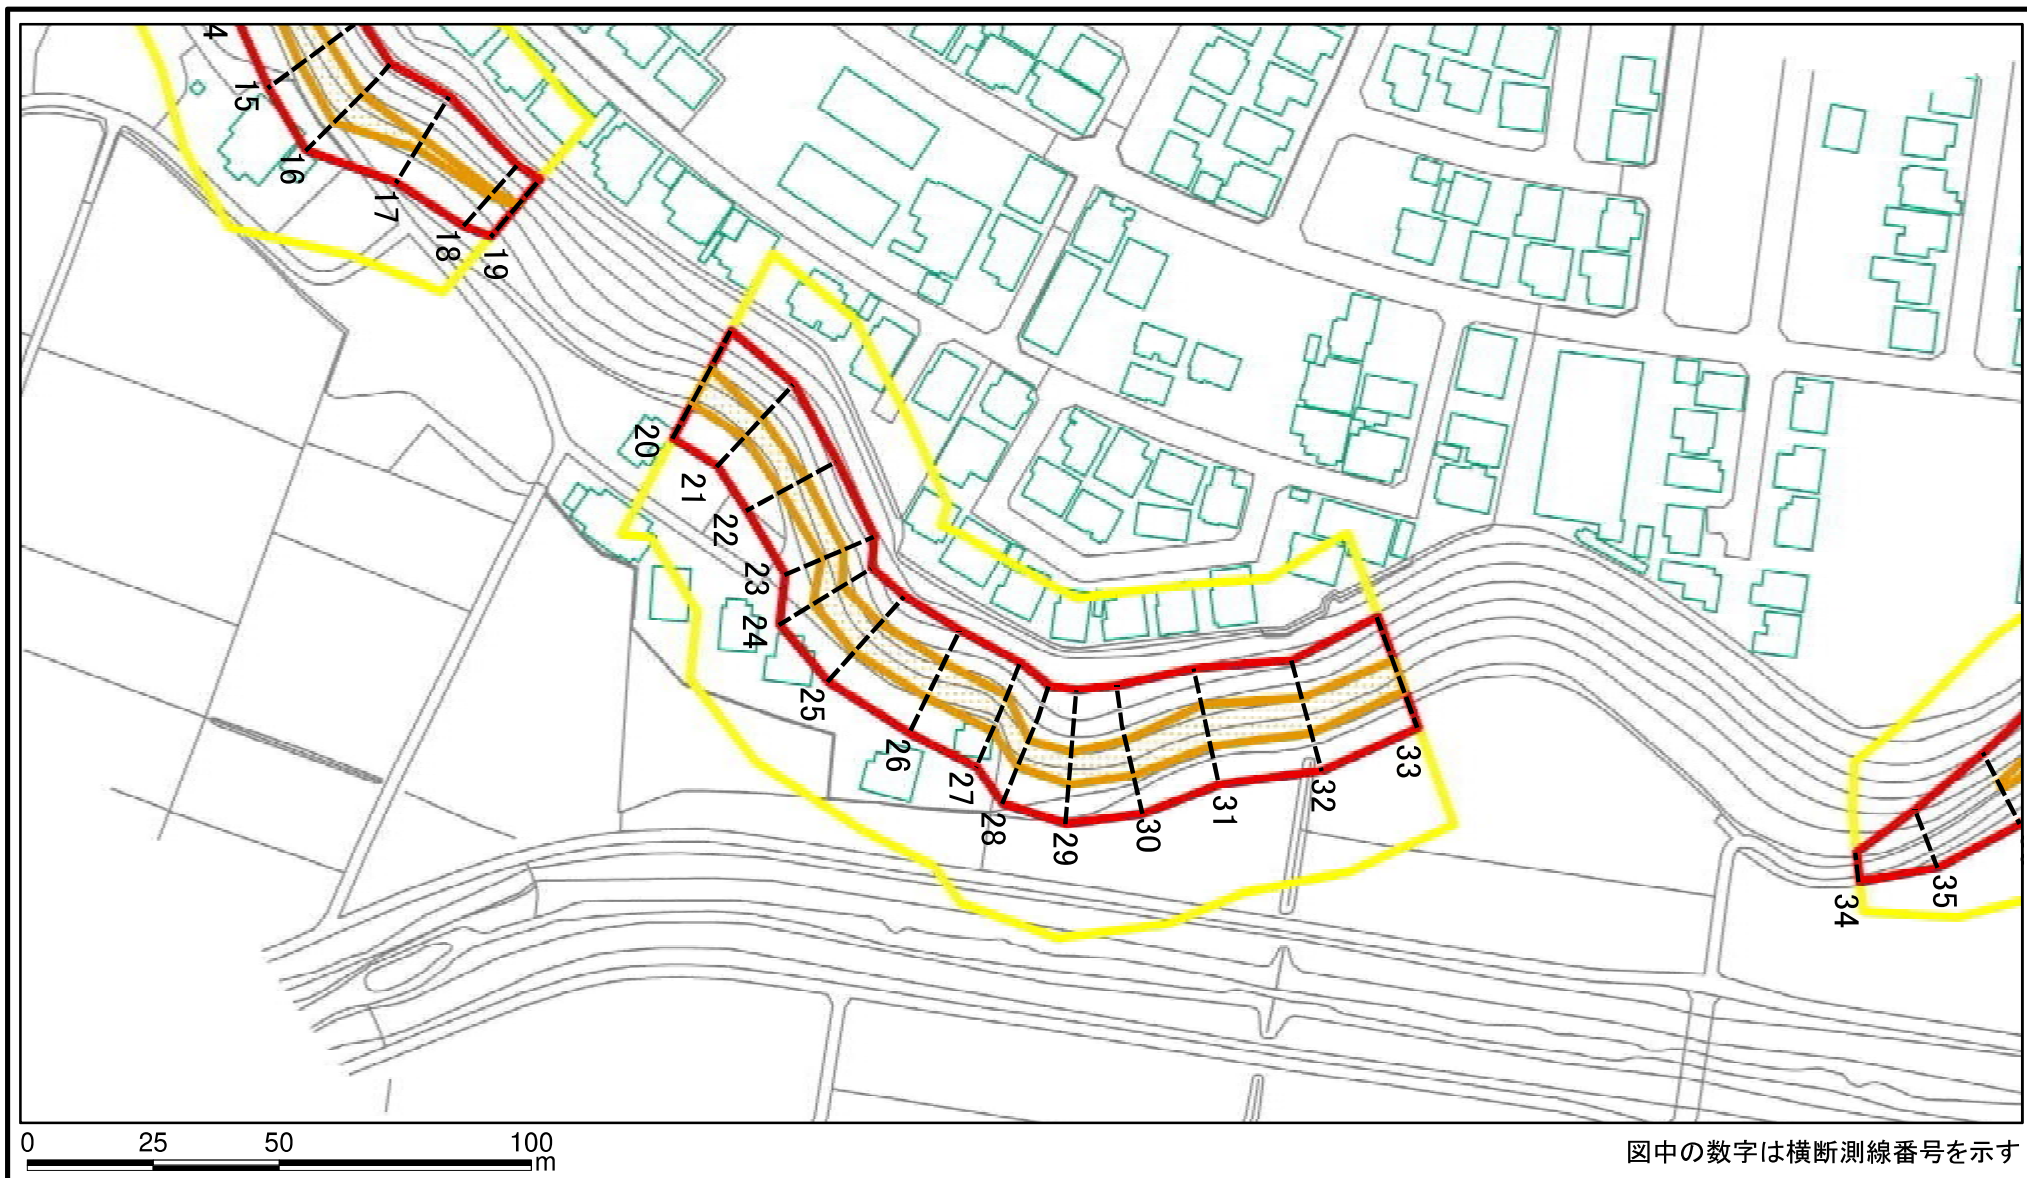
様式2(急)
土砂災害警戒区域・土砂災害特別警戒区域
区域図(参考図)

土砂災害防止法施行令第二条の基準に該当する区域	
土砂災害防止法施行令第三条の基準に該当する区域	
それ以外の区域

図中の数字は横断測線番号を示す

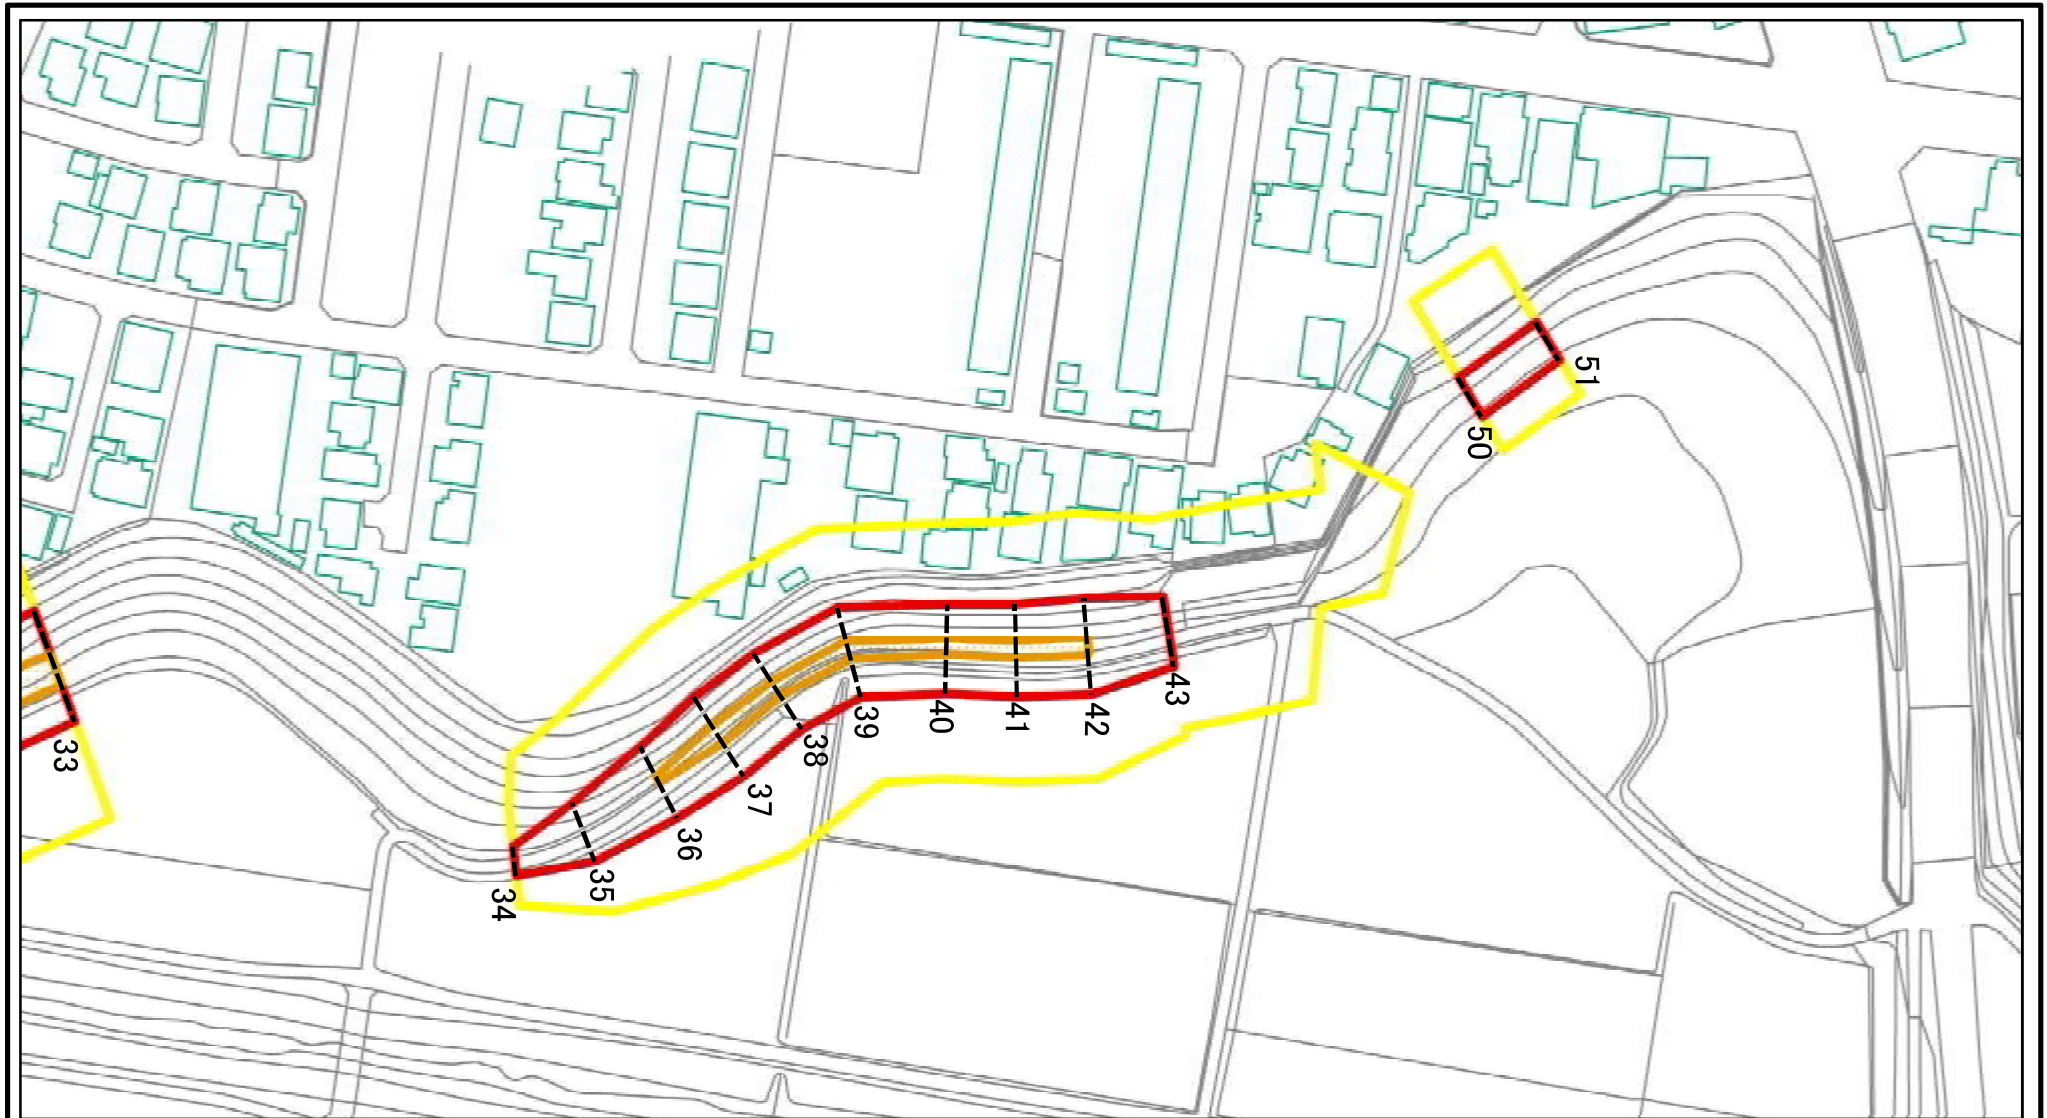
図中の数字は横断測線番号を示す

様式2(急) 土砂災害警戒区域・土砂災害特別警戒区域 区域図(参考図)	土砂災害防止法施行令第二条の基準に該当する区域		自然現象の種類 急傾斜地の崩壊	箇所番号	I-151K2104	
	土砂災害防止法施行令第三条の基準に該当する区域			告示番号	千葉県告示第390号 千葉県告示第391号	箇所名 辰巳台東1
	土砂等の(移動)高さが1m以下の場合、土砂等の移動による力が100kN/mを超える区域		縮尺 1:1,500	告示年月日	令和5年10月24日	所在地 市原市辰巳台東4丁目、久々津、辰巳台東3丁目、神崎、大厩
	土砂等の堆積の高さが3mを超える区域					
それ以外の区域

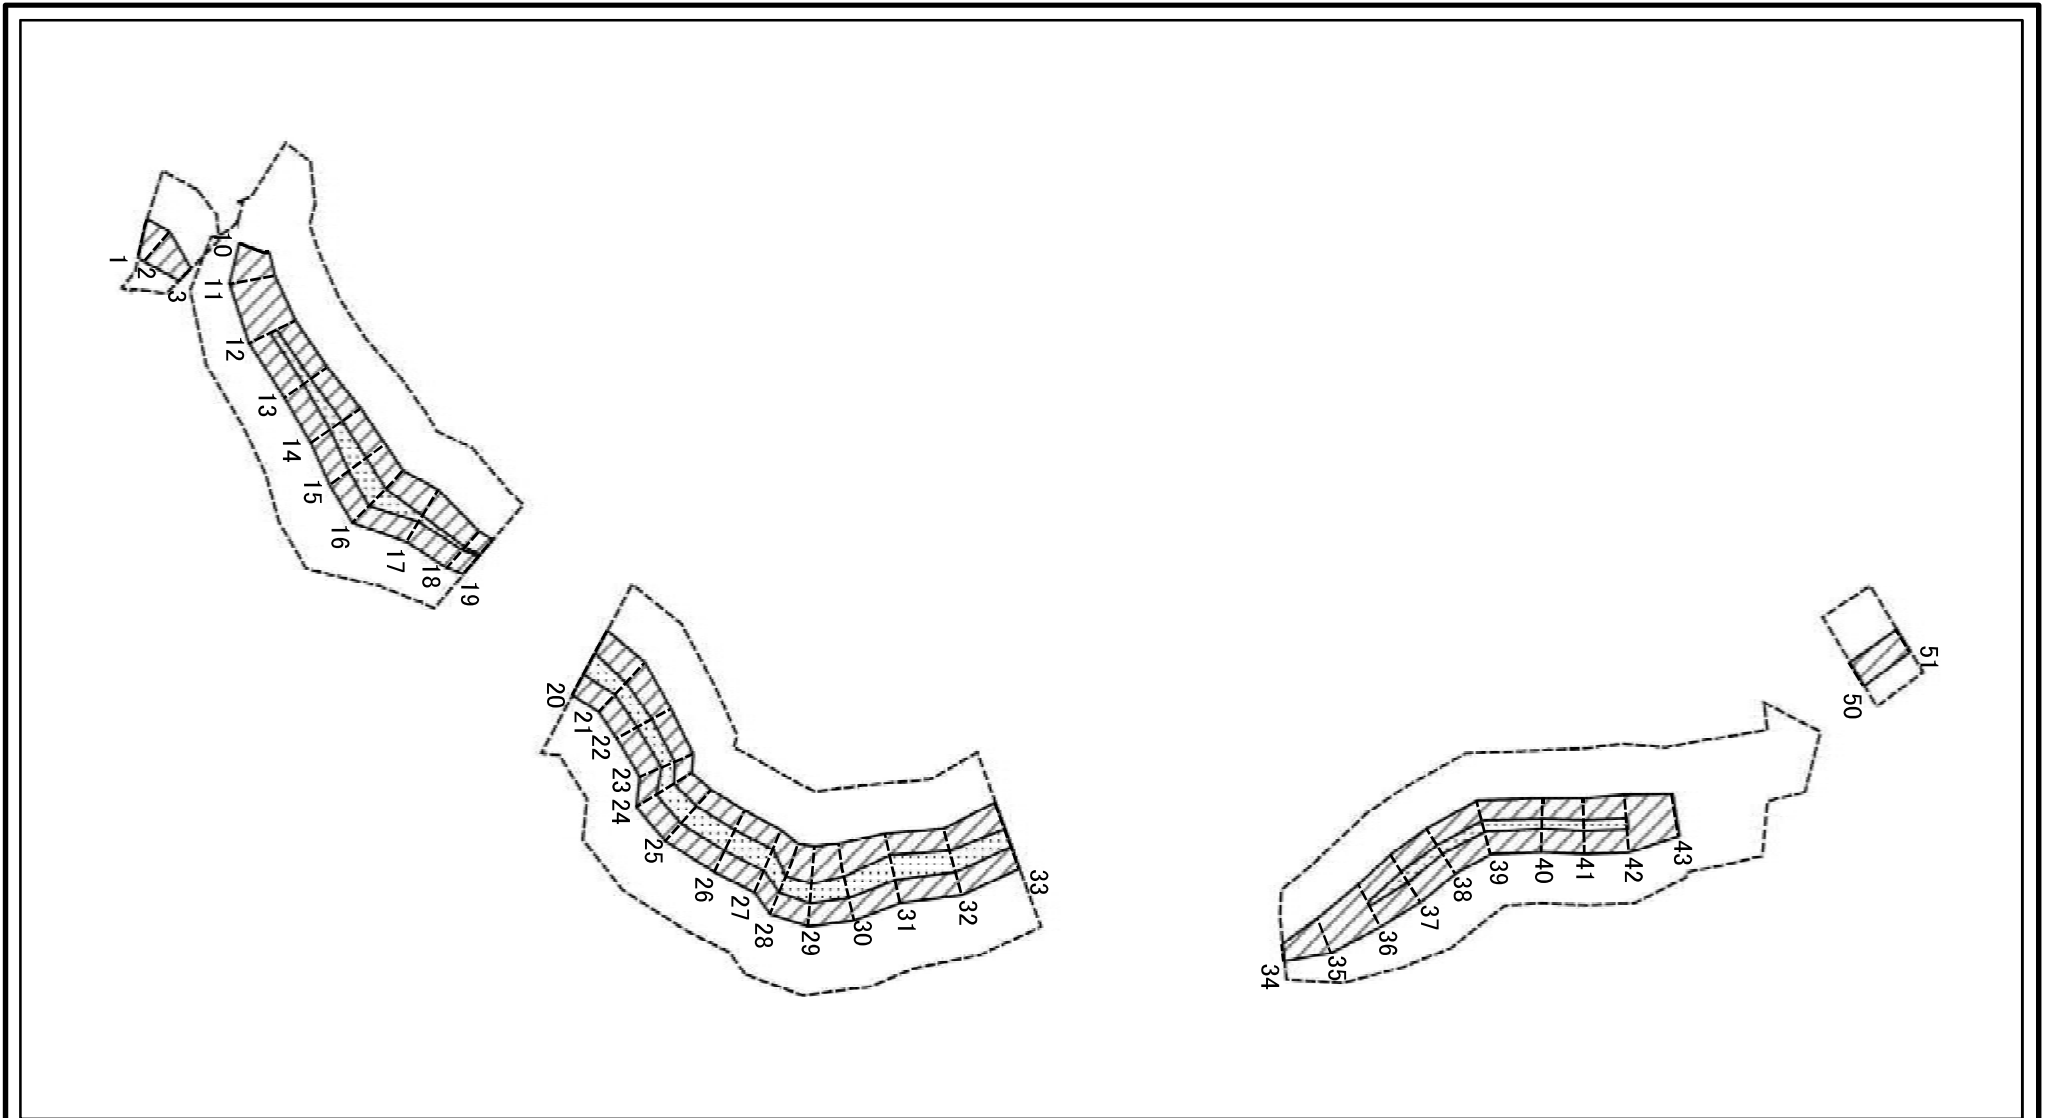
図中の数字は横断測線番号を示す

様式2-1(急) 土砂災害特別警戒区域の区域区分図 (急傾斜地の崩壊に伴う土石等の移動により 建築物の地上部に作用すると想定される力) <力区分:移動>	土砂災害防止法施行令第二条の基準に該当する区域			自然現象 の種類 告示番号 告示年月日	急傾斜地の崩壊	箇所番号	I-151K2104	
	土砂災害防止法 施行令第三条の 基準に該当する 区域	土石等の(移動)高さが1m以下の場合、 土石等の移動による力が100kN/mを超える区域			縮尺	千葉県告示第390号 千葉県告示第391号	箇所名	辰巳台東1
		それ以外の区域			1:2,500	令和5年10月24日	所在地	市原市辰巳台東4丁目、久々津、 辰巳台東3丁目、神崎、大厩

横断測線の区間	土石等の移動により建築物の地上部に作用すると想定される力				土石等の堆積により建築物の地上部に作用すると想定される力				横断測線の区間	土石等の移動により建築物の地上部に作用すると想定される力				土石等の堆積により建築物の地上部に作用すると想定される力			
	土石等の(移動)高さが1m以下の場合、土石等の移動による力が100kN/m ² を超える区域		それ以外の区域		土石等の堆積の高さが3mを超える区域		それ以外の区域			土石等の(移動)高さが1m以下の場合、土石等の移動による力が100kN/m ² を超える区域		それ以外の区域		土石等の堆積の高さが3mを超える区域		それ以外の区域	
	力の大きさのうち最大のもの(kN/m ²)	土石等の高さ(m)	力の大きさのうち最大のもの(kN/m ²)	土石等の高さ(m)	力の大きさのうち最大のもの(kN/m ²)	土石等の高さ(m)	力の大きさのうち最大のもの(kN/m ²)	土石等の高さ(m)		力の大きさのうち最大のもの(kN/m ²)	土石等の高さ(m)	力の大きさのうち最大のもの(kN/m ²)	土石等の高さ(m)	力の大きさのうち最大のもの(kN/m ²)	土石等の高さ(m)	力の大きさのうち最大のもの(kN/m ²)	土石等の高さ(m)
1 ~ 2	-	-	93.27	1.00	-	-	9.23	1.72	31 ~ 32	122.87	1.00	100.00	1.00	-	-	12.41	2.32
2 ~ 3	-	-	93.27	1.00	-	-	9.23	1.72	32 ~ 33	119.54	1.00	100.00	1.00	-	-	11.49	2.15
4 ~ 5	-	-	-	-	-	-	-	-	34 ~ 35	-	-	89.27	1.00	-	-	8.92	1.67
5 ~ 6	-	-	-	-	-	-	-	-	35 ~ 36	-	-	100.00	1.00	-	-	12.28	2.29
7 ~ 8	-	-	-	-	-	-	-	-	36 ~ 37	114.09	1.00	100.00	1.00	-	-	12.36	2.31

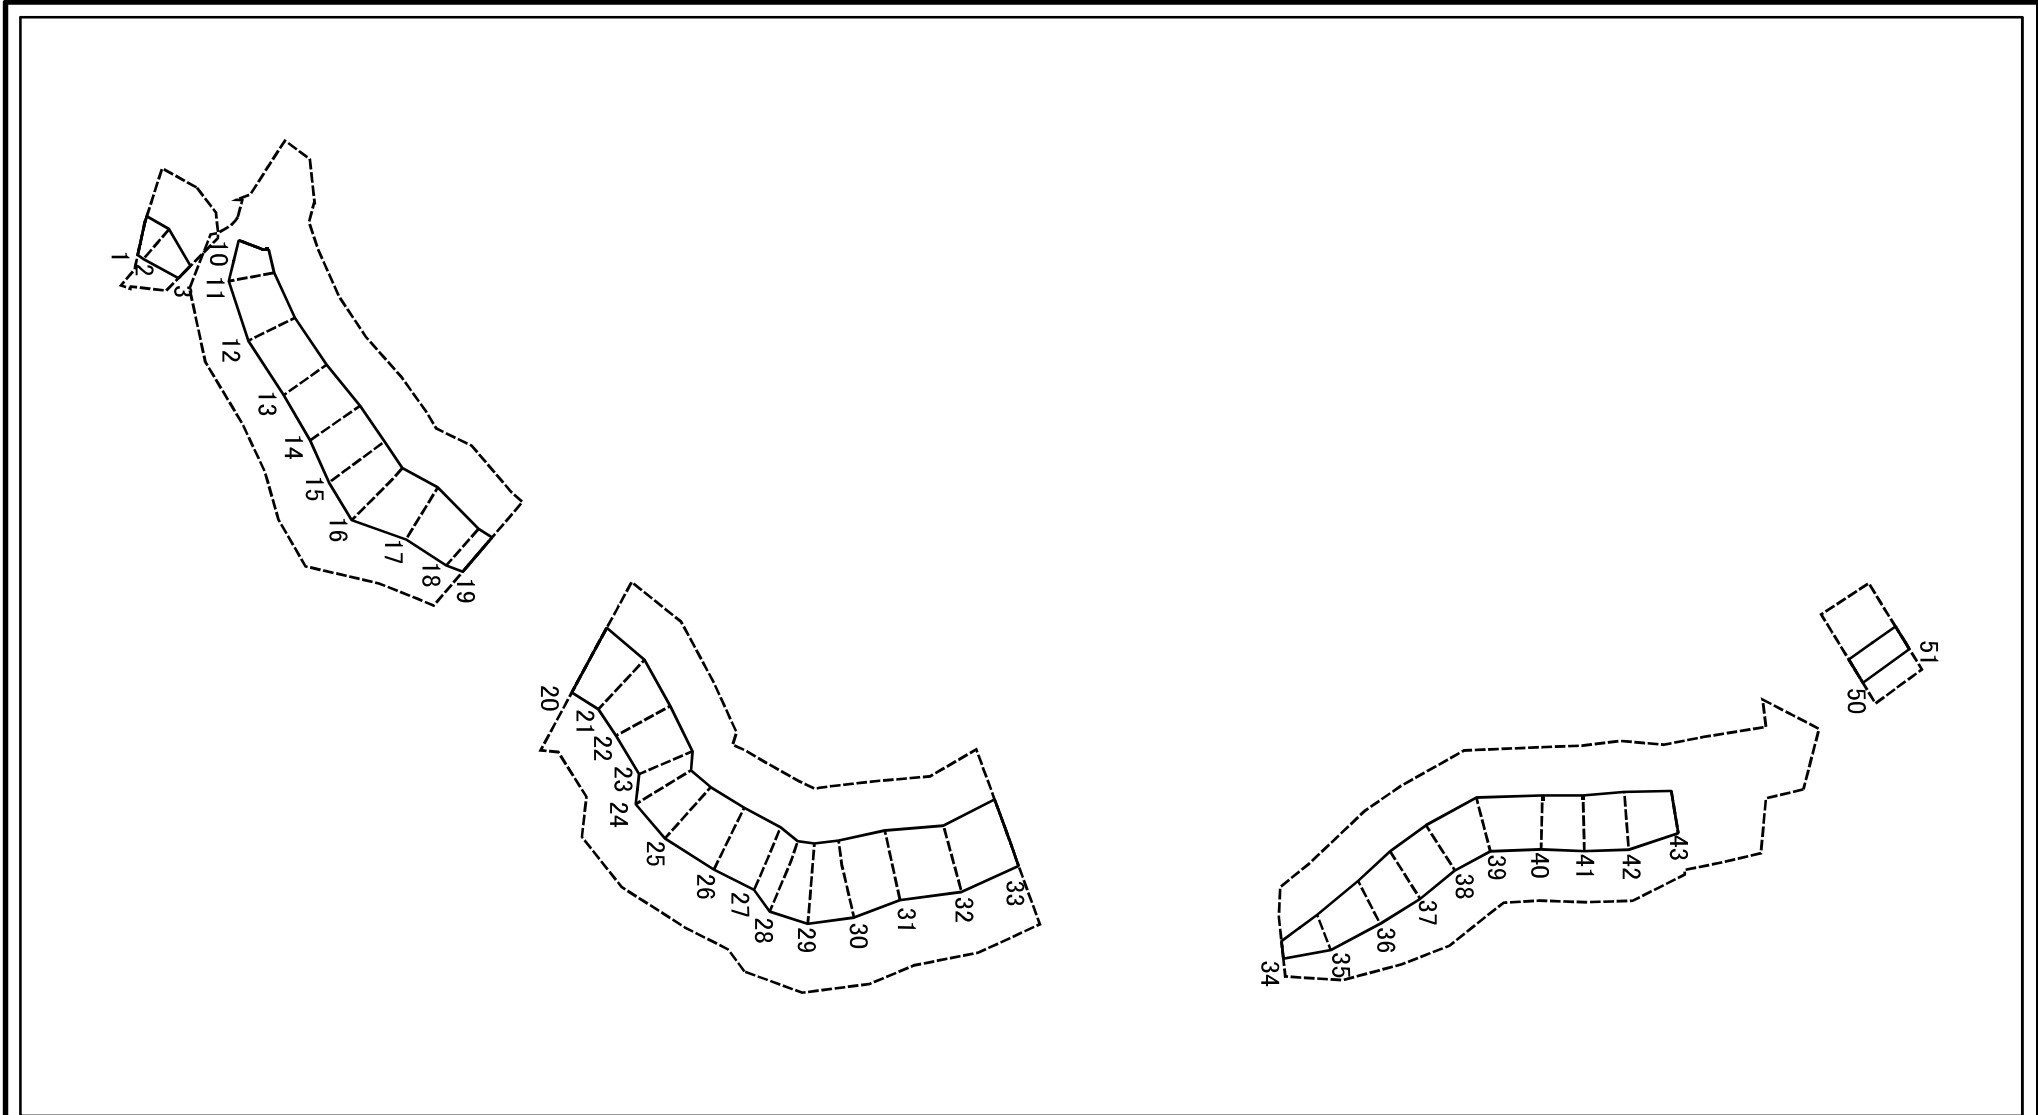
図中の数字は横断測線番号を示す

様式2-2(急) 土砂災害特別警戒区域の区域区分図 (急傾斜地の崩壊に伴う土石等の堆積により 建築物の地上部に作用すると想定される力) <力区分:堆積>	土砂災害防止法施行令第二条の基準に該当する区域			縮尺 1:2,500	自然現象の種類	急傾斜地の崩壊	箇所番号	I-151K2104
	土砂災害防止法施行令第三条の基準に該当する区域	土石等の堆積の高さが3mを超える区域			告示番号	千葉県告示第390号 千葉県告示第391号	箇所名	辰巳台東1
		それ以外の区域			告示年月日	令和5年10月24日	所在地	市原市辰巳台東4丁目、久々津、辰巳台東3丁目、神崎、大厩
