# 土砂災害警戒区域等の指定の告示に係る図書(様式1)

様式1(急)  
土砂災害警戒区域・土砂災害特別警戒区域  
位置図

自然現象の種類	急傾斜地の崩壊
箇所番号	I-151K2273
箇所名	姉崎18
所在地	市原市姉崎、青葉台5丁目

土砂災害警戒区域・土砂災害特別警戒区域  
区域図(その1)

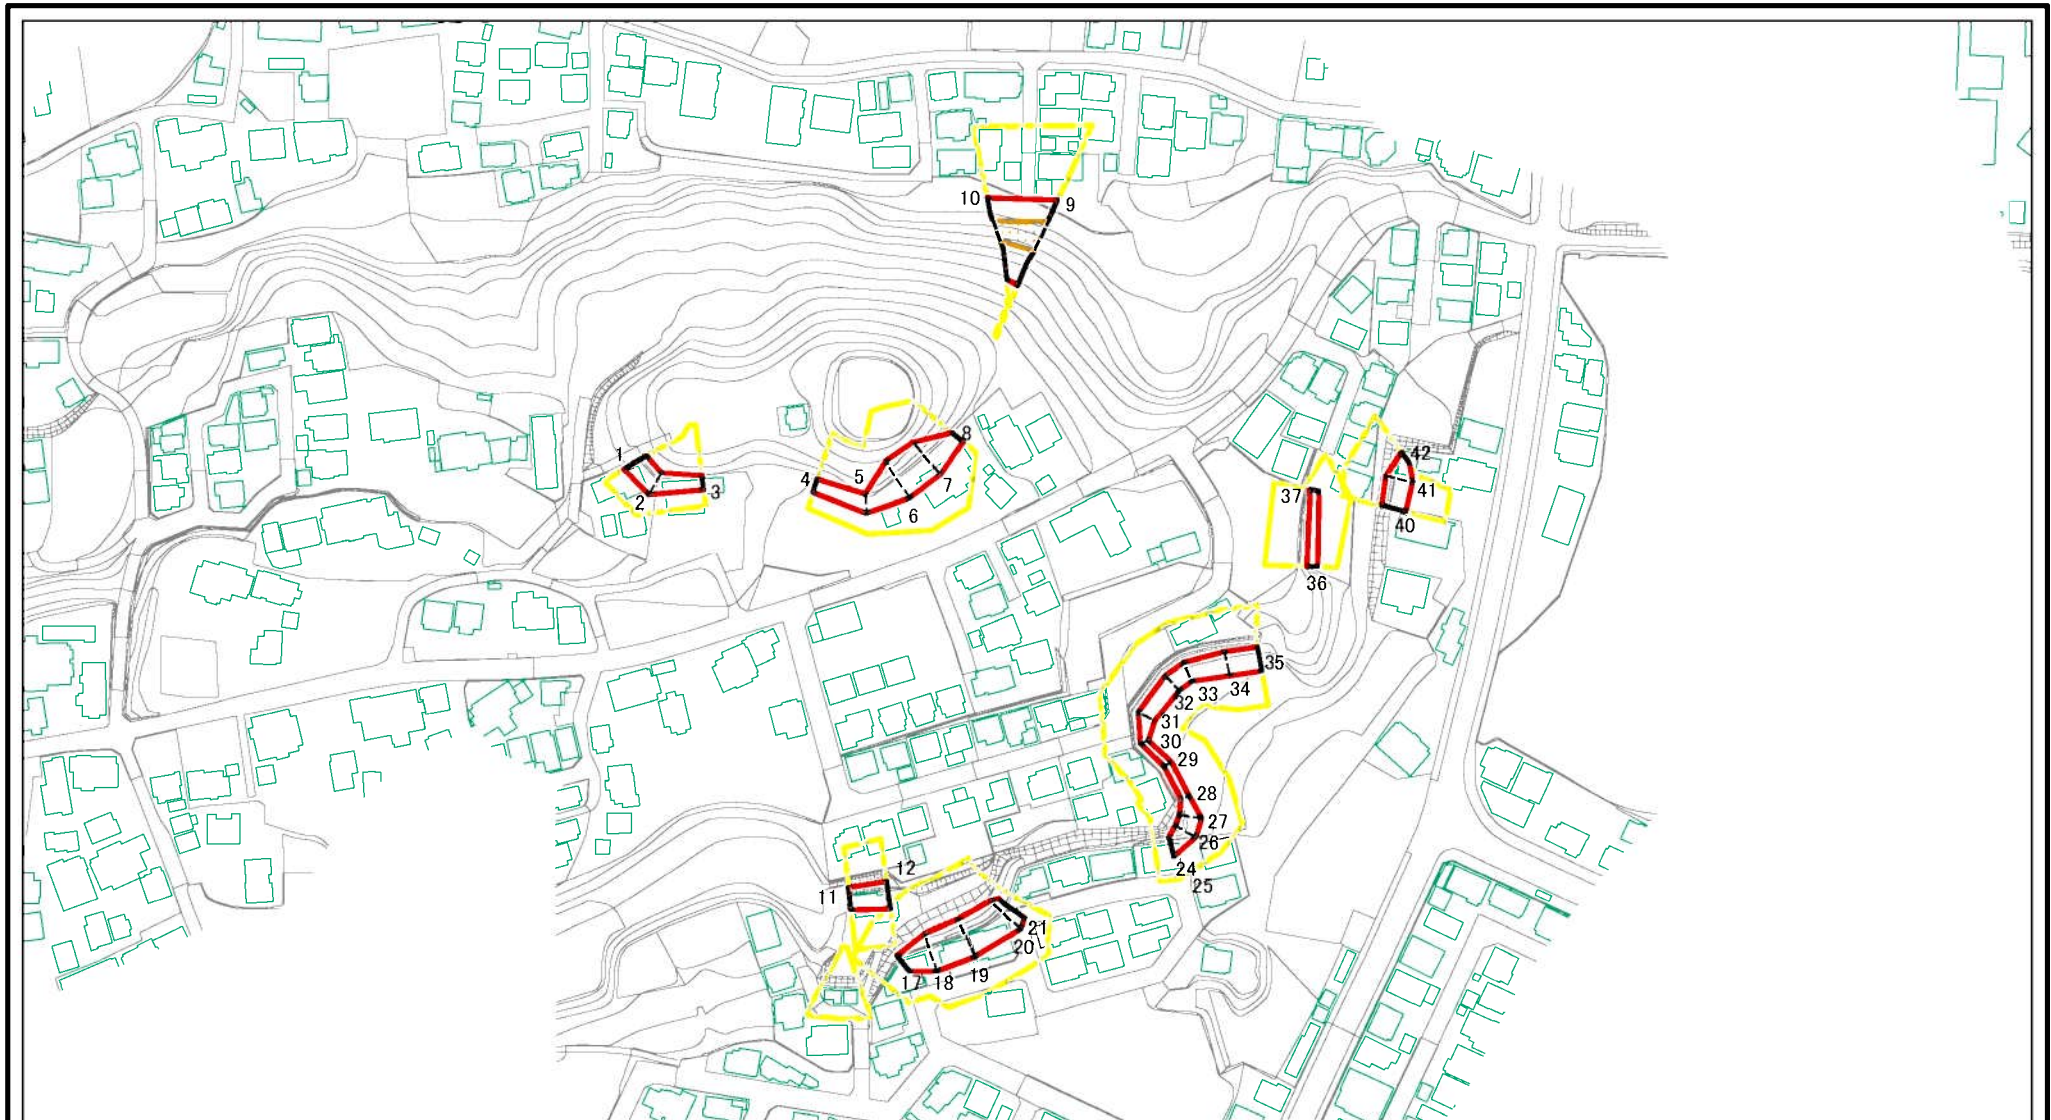
様式-2(急)

図中の数字は横断測線番号を示す

土砂災害防止法施行令第二条の基準に該当する区域	
土砂災害防止法施行令第三条の基準に該当する区域	
それ以外の区域

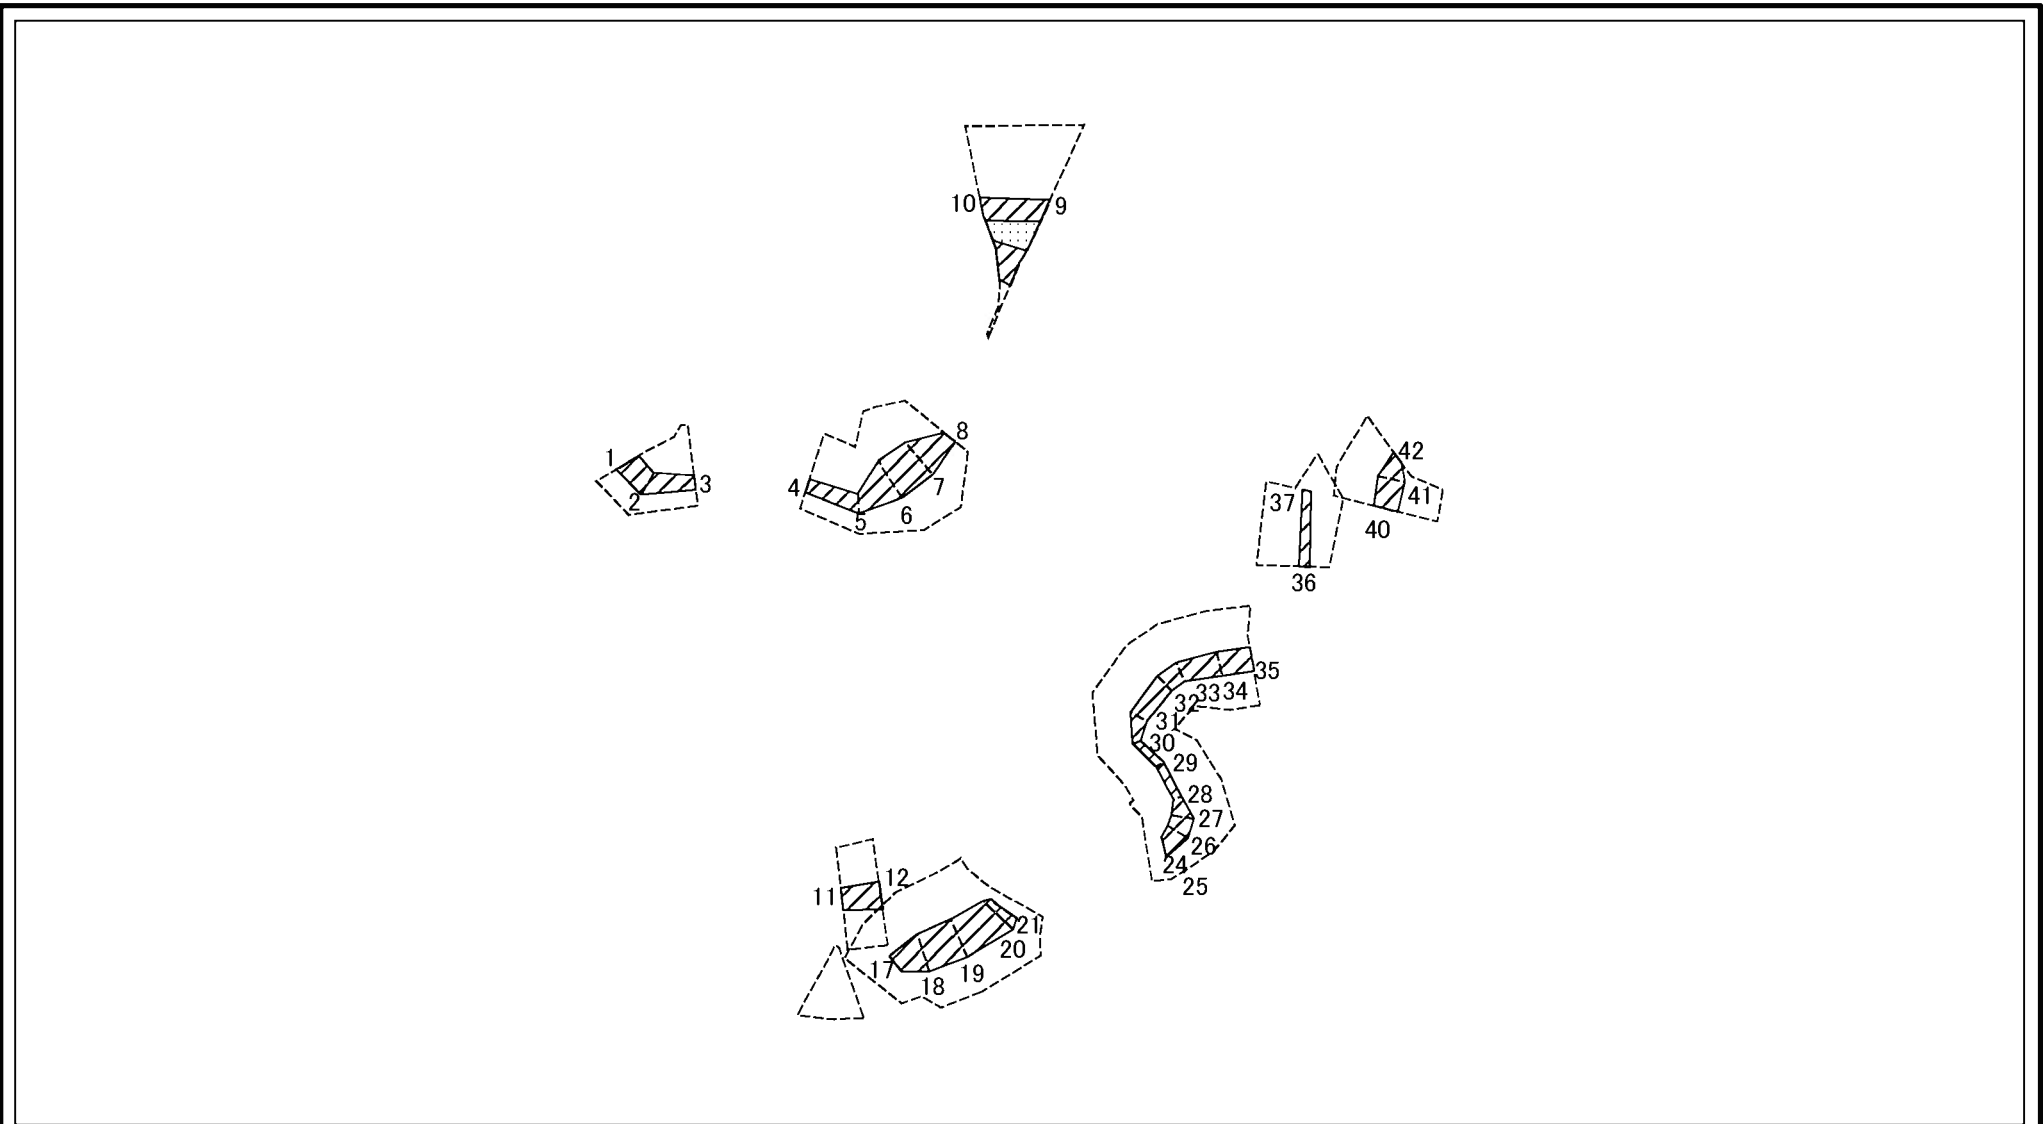
図中の数字は横断測線番号を示す

様式-2-1(急) 土砂災害特別警戒区域の区域区分図 (急傾斜地の崩壊に伴う土石等の移動により 建築物の地上部に作用すると想定される力)	土砂災害防止法施行令第二条の基準に該当する区域		N 縮尺 1:2,500	自然現象の種類	急傾斜地の崩壊	箇所番号	I-151K2273
	土砂災害防止法施行令第三条の基準に該当する区域	土石等の(移動)高さが1m以下の場合、土石等の移動による力が100kN/m <sup>2</sup> を超える区域		告示番号		箇所名	姉崎18
		それ以外の区域		告示年月日		所在地	市原市姉崎、青葉台5丁目

横断測線の区間	土石等の移動により建築物の地上部に作用すると想定される力				土石等の堆積により建築物の地上部に作用すると想定される力				横断測線の区間	土石等の移動により建築物の地上部に作用すると想定される力				土石等の堆積により建築物の地上部に作用すると想定される力			
	土石等の(移動)高さが1m以下の場合、土石等の移動による力が100kN/m <sup>2</sup> を超える区域		それ以外の区域		土石等の堆積の高さが3mを超える区域		それ以外の区域			土石等の(移動)高さが1m以下の場合、土石等の移動による力が100kN/m <sup>2</sup> を超える区域		それ以外の区域		土石等の堆積の高さが3mを超える区域		それ以外の区域	
	力の大きさのうち最大のもの(kN/m <sup>2</sup> )	土石等の高さ(m)	力の大きさのうち最大のもの(kN/m <sup>2</sup> )	土石等の高さ(m)	力の大きさのうち最大のもの(kN/m <sup>2</sup> )	土石等の高さ(m)	力の大きさのうち最大のもの(kN/m <sup>2</sup> )	土石等の高さ(m)		力の大きさのうち最大のもの(kN/m <sup>2</sup> )	土石等の高さ(m)	力の大きさのうち最大のもの(kN/m <sup>2</sup> )	土石等の高さ(m)	力の大きさのうち最大のもの(kN/m <sup>2</sup> )	土石等の高さ(m)	力の大きさのうち最大のもの(kN/m <sup>2</sup> )	土石等の高さ(m)
1 ~ 2	-	-	72.89	1.00	-	-	8.48	1.59	33 ~ 34	-	-	67.16	1.00	-	-	11.49	2.15
2 ~ 3	-	-	71.78	1.00	-	-	8.96	1.67	34 ~ 35	-	-	67.16	1.00	-	-	11.49	2.15
4 ~ 5	-	-	65.62	1.00	-	-	9.92	1.85	36 ~ 37	-	-	45.99	1.00	-	-	14.18	2.65

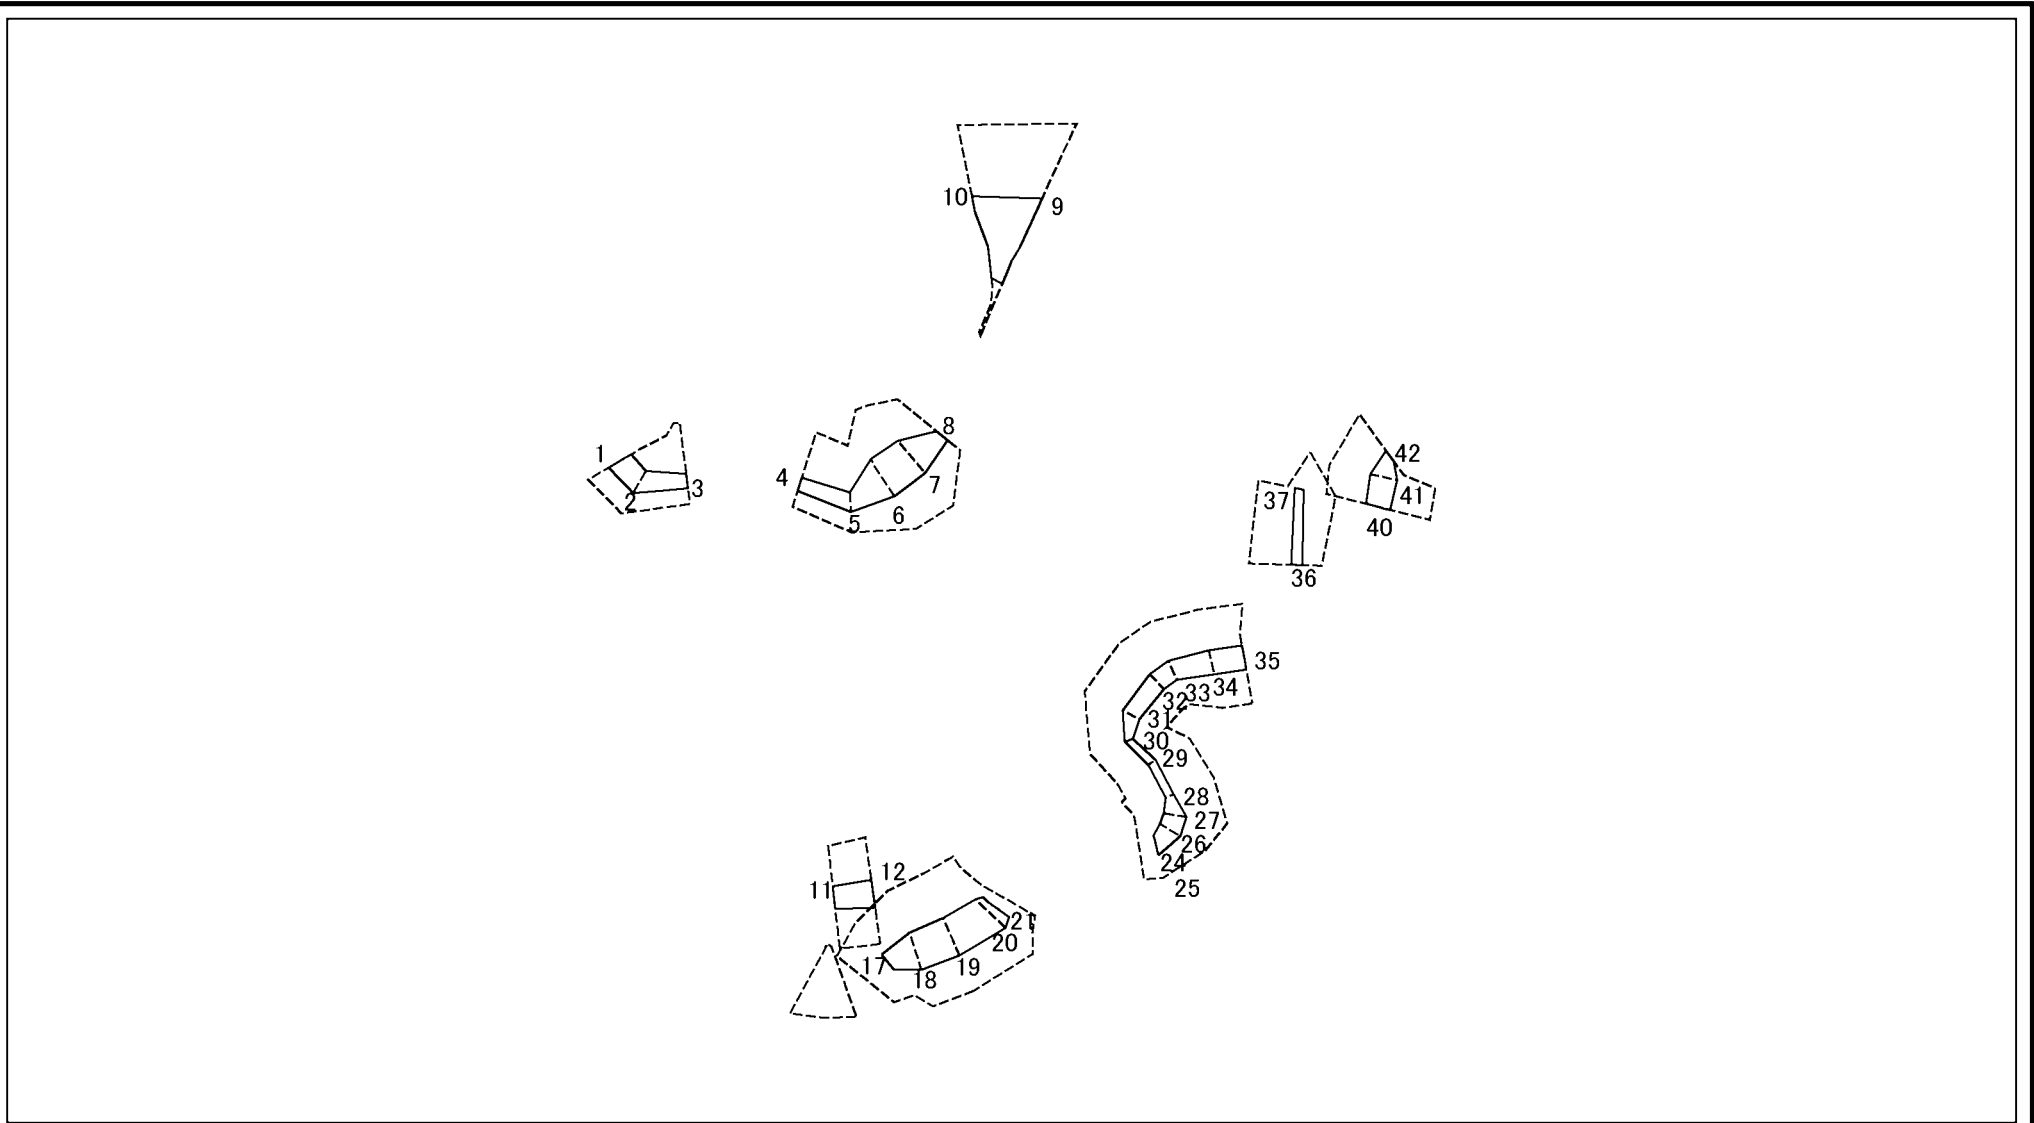
図中の数字は横断測線番号を示す

<b>様式-2-2(急)</b> 土砂災害特別警戒区域の区域区分図 (急傾斜地の崩壊に伴う土石等の堆積により建築物の地上部に作用すると想定される力)	土砂災害防止法施行令第二条の基準に該当する区域		N 縮尺 1:2,500	自然現象の種類	急傾斜地の崩壊	箇所番号	I-151K2273
	土砂災害防止法施行令第三条の基準に該当する区域			告示番号		箇所名	姉崎18
	それ以外の区域			告示年月日		所在地	市原市姉崎、青葉台5丁目
