土砂災害警戒区域等の指定の告示に係る図書(様式1)

土砂災害警戒区域・土砂災害特別警戒区域
位置図

Ⅱ-0822

柿木台7

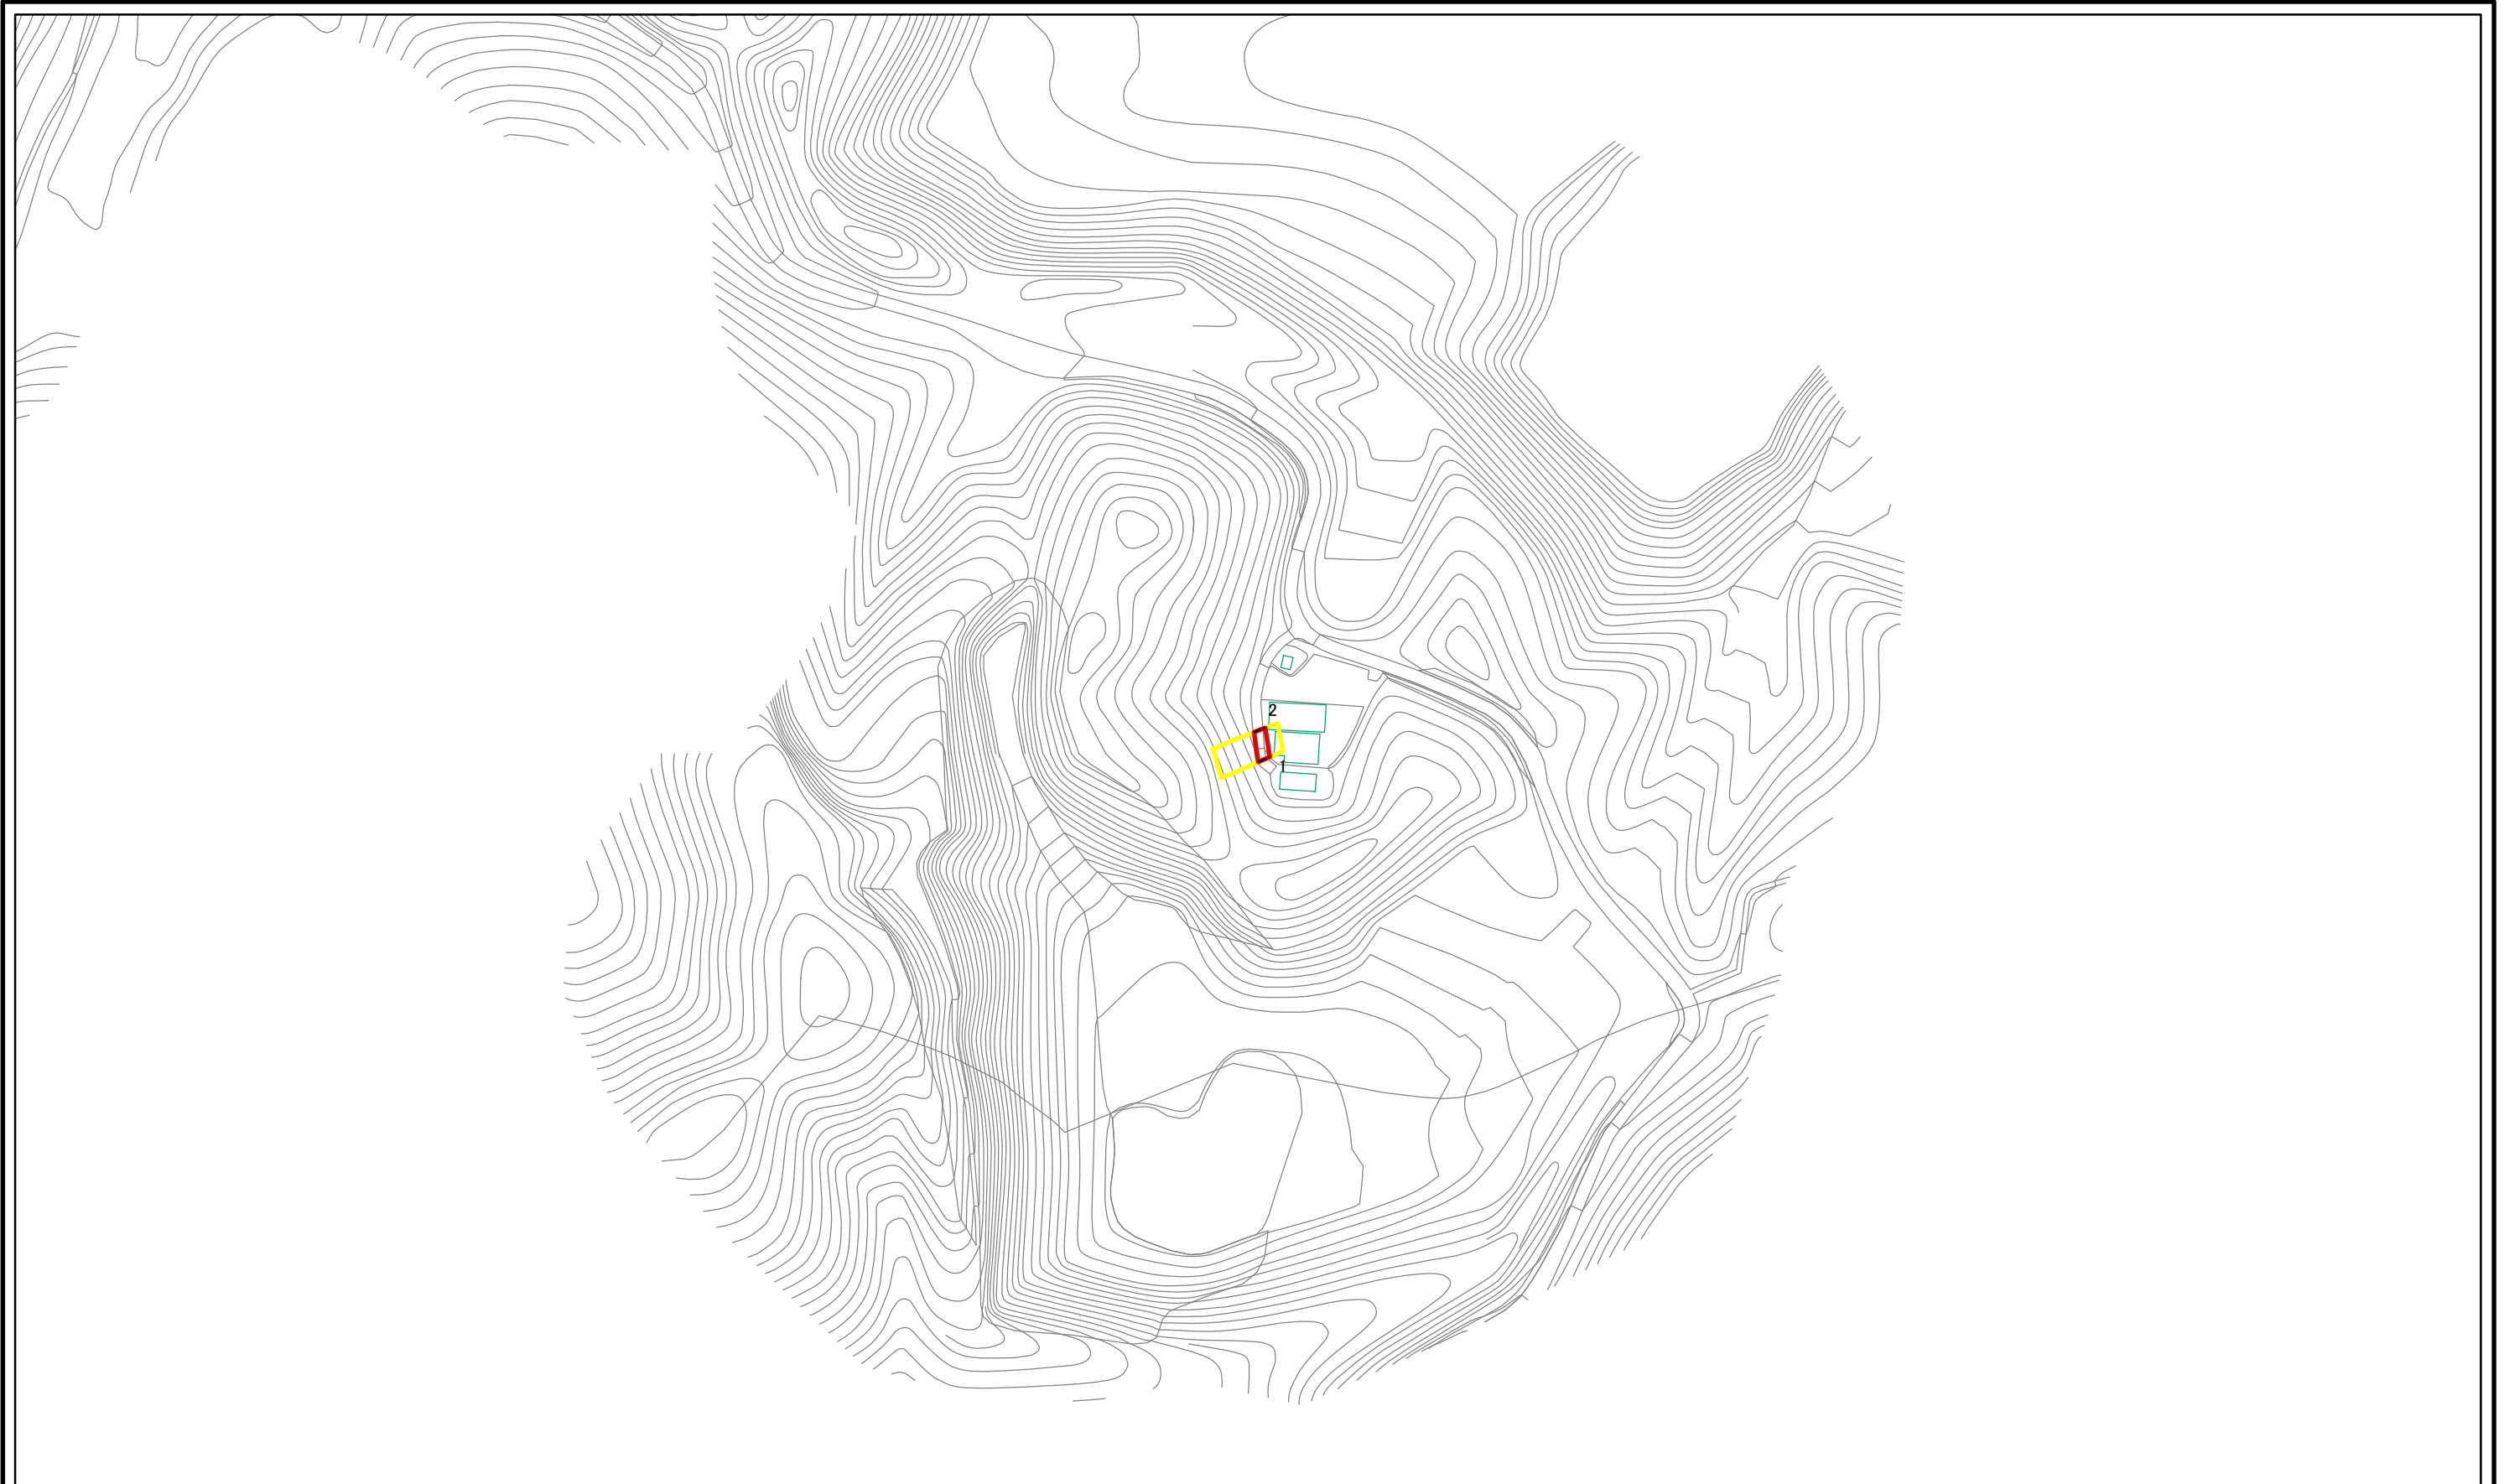
土砂災害警戒区域等の指定の告示に係る図書(様式2)

図中の数字は横断測線番号を示す

| 様式2(急) 土砂災害警戒区域・土砂災害特別警戒区域 区域図 | 土砂災害防止法施行令第二条の基準に該当する区域 | | N 縮尺 1:2,500 | 自然現象の種類 | 急傾斜地の崩壊 | 箇所番号 | II-0822 |

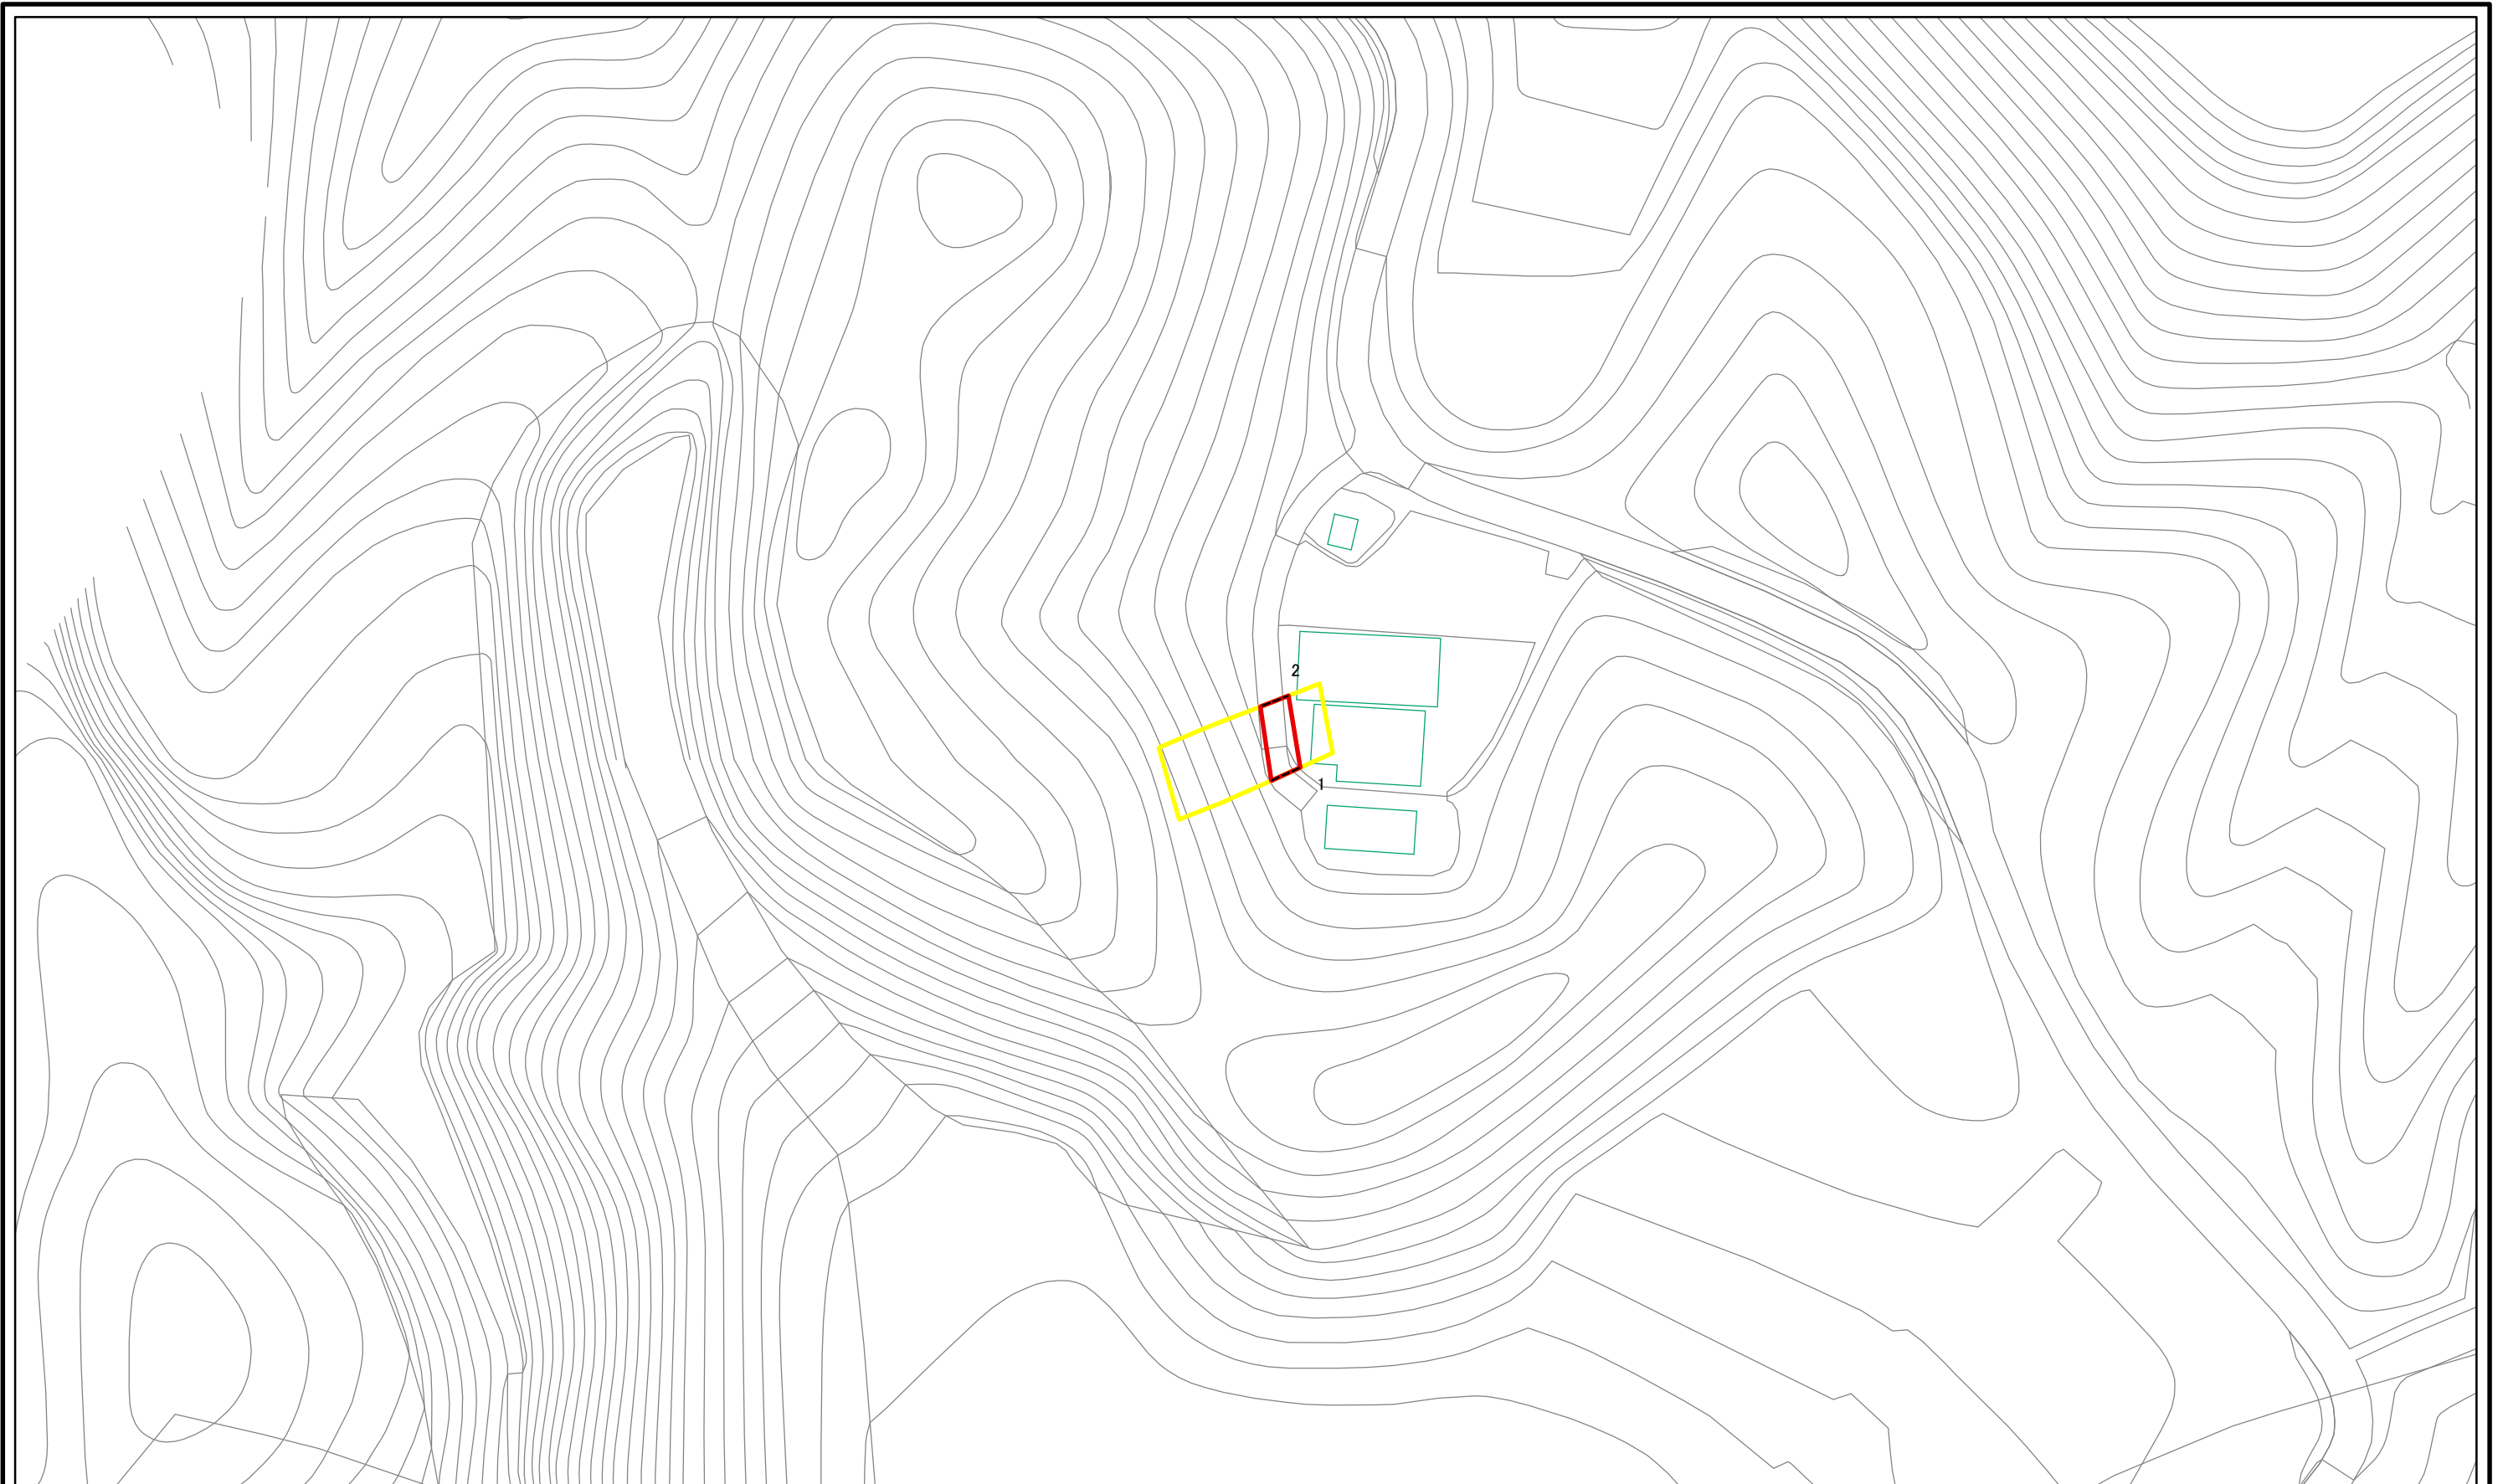
土砂災害警戒区域等の指定の告示に係る図書(様式2)参考図

図中の数字は横断測線番号を示す

| 様式2(急) 土砂災害警戒区域・土砂災害特別警戒区域 区域図(参考図) | 土砂災害防止法施行令第二条の基準に該当する区域 | | N 縮尺 1:1,000 | 自然現象の種類 | 急傾斜地の崩壊 | 箇所番号 | II-0822 |
