# 土砂災害警戒区域等の指定の告示に係る図書(様式1)

| | 箇所名 | 長柄山9 |
| | 所在地 | 長生郡長柄町長柄山 |

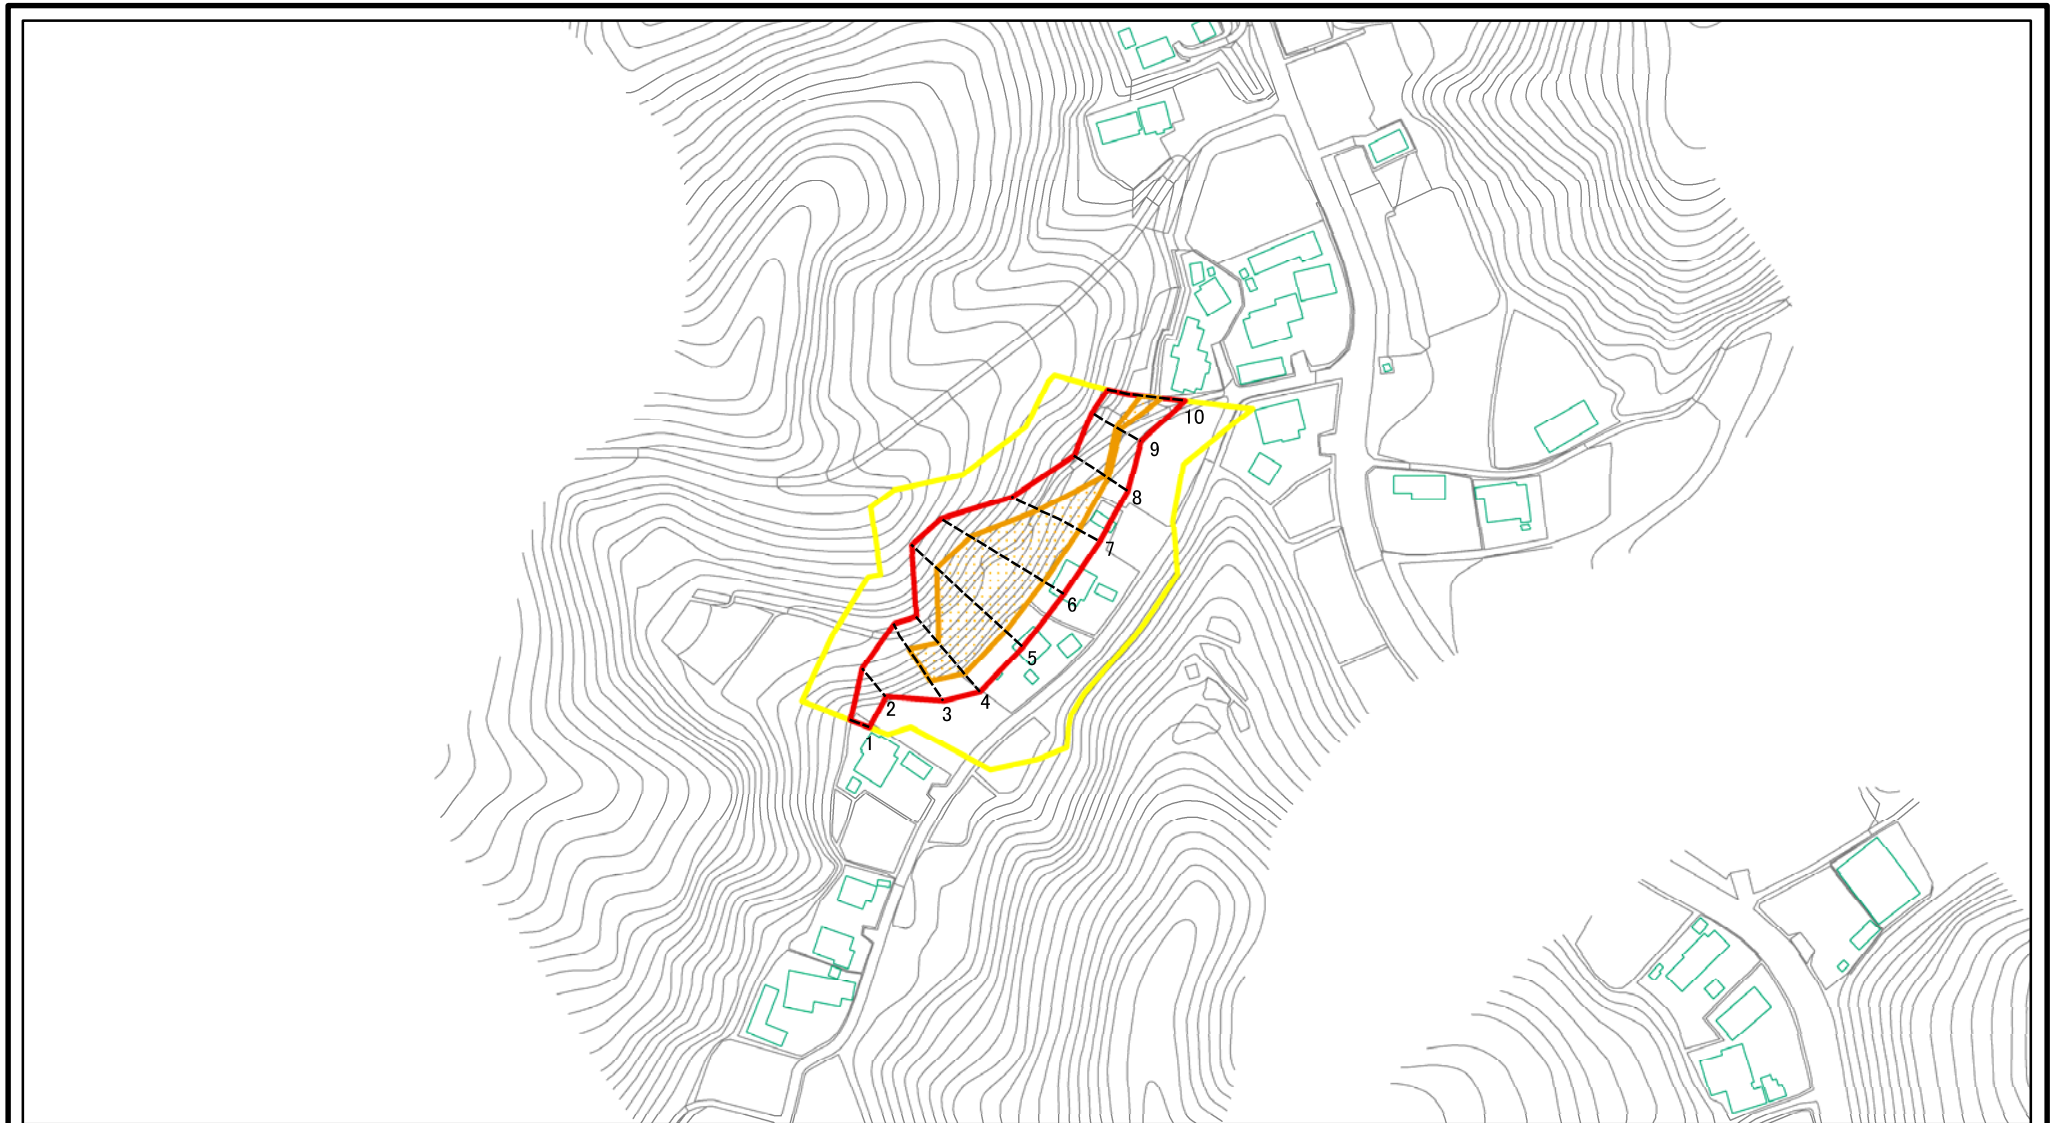
# 土砂災害警戒区域等の指定の告示に係る図書(様式2)

図中の数字は横断測線番号を示す

| 様式2(急)<br>土砂災害警戒区域・土砂災害特別警戒区域<br>区域図 | 土砂災害防止法施行令第二条の基準に該当する区域 | | N<br>縮尺<br>1:2,500 | 自然現象の種類 | 急傾斜地の崩壊 | 箇所番号 | II-3322 |
| | 土砂災害防止法施行令第三条の基準に該当する区域 | | | 告示番号 | 千葉県告示第211号<br>千葉県告示第222号 | 箇所名 | 長柄山9 |
| | 土砂等の(移動)高さが1m以下の場合、土砂等の移動による力が100kN/mを超える区域 | | | 告示年月日 | 令和2年3月31日 | 所在地 | 長生郡長柄町長柄山 |
| | 土砂等の堆積の高さが3mを超える区域 | | | | | | |

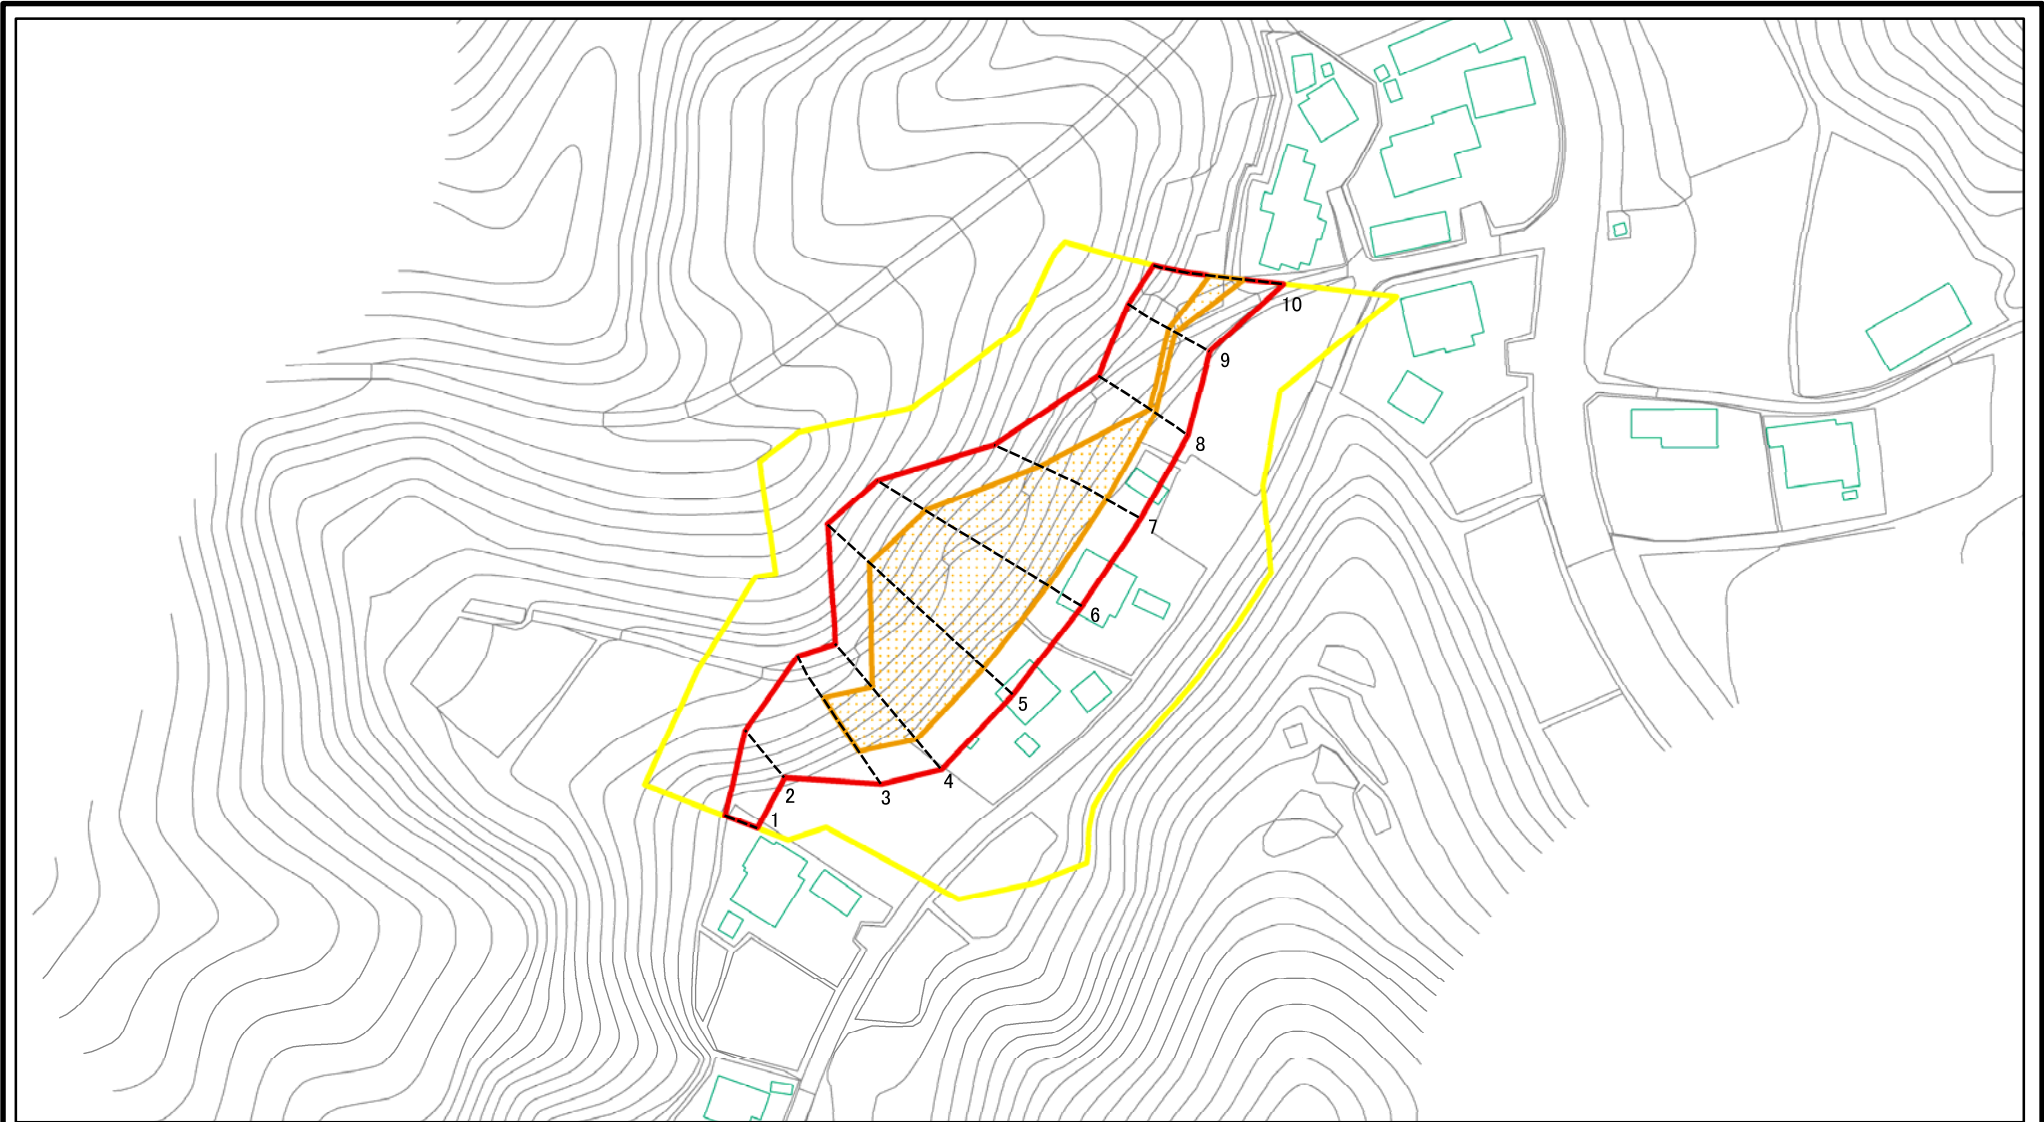
# 土砂災害警戒区域等の指定の告示に係る図書(様式2)参考図

図中の数字は横断測線番号を示す

| 様式2(急)<br>土砂災害警戒区域・土砂災害特別警戒区域<br>区域図(参考図) | 土砂災害防止法施行令第二条の基準に該当する区域 | | N<br>縮尺<br>1:1,500 | 自然現象の種類 | 急傾斜地の崩壊 | 箇所番号 | Ⅱ-3322 |
| | 土砂災害防止法施行令第三条の基準に該当する区域 | | | 告示番号 | 千葉県告示第211号<br>千葉県告示第222号 | 箇所名 | 長柄山9 |
| | 土砂等の(移動)高さが1m以下の場合、土砂等の移動による力が100kN/m <sup>2</sup> を超える区域 | | | 告示年月日 | 令和2年3月31日 | 所在地 | 長生郡長柄町長柄山 |
| | 土砂等の堆積の高さが3mを超える区域<br>それ以外の区域 | | | | | | |

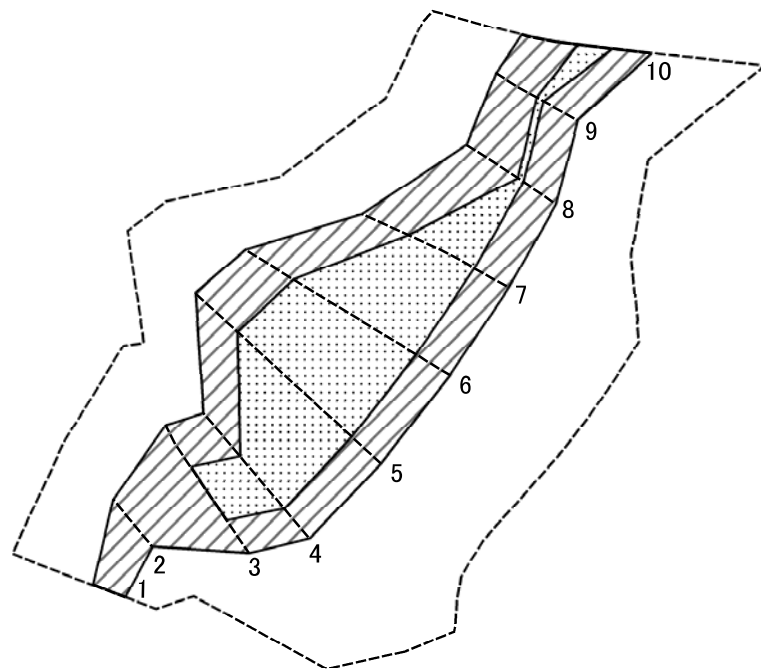
# 土砂災害警戒区域等の指定の告示に係る図書(様式2-1)

図中の数字は横断測線番号を示す

様式2-1(急)  
土砂災害特別警戒区域の区域区分図  
(急傾斜地の崩壊に伴う土石などの移動により建築物の地上部に作用すると想定される力)〈力区分:移動〉

| 土砂災害防止法施行令第二条の基準に該当する区域 | |
| 土砂災害防止法施行令第三条の基準に該当する区域 | |

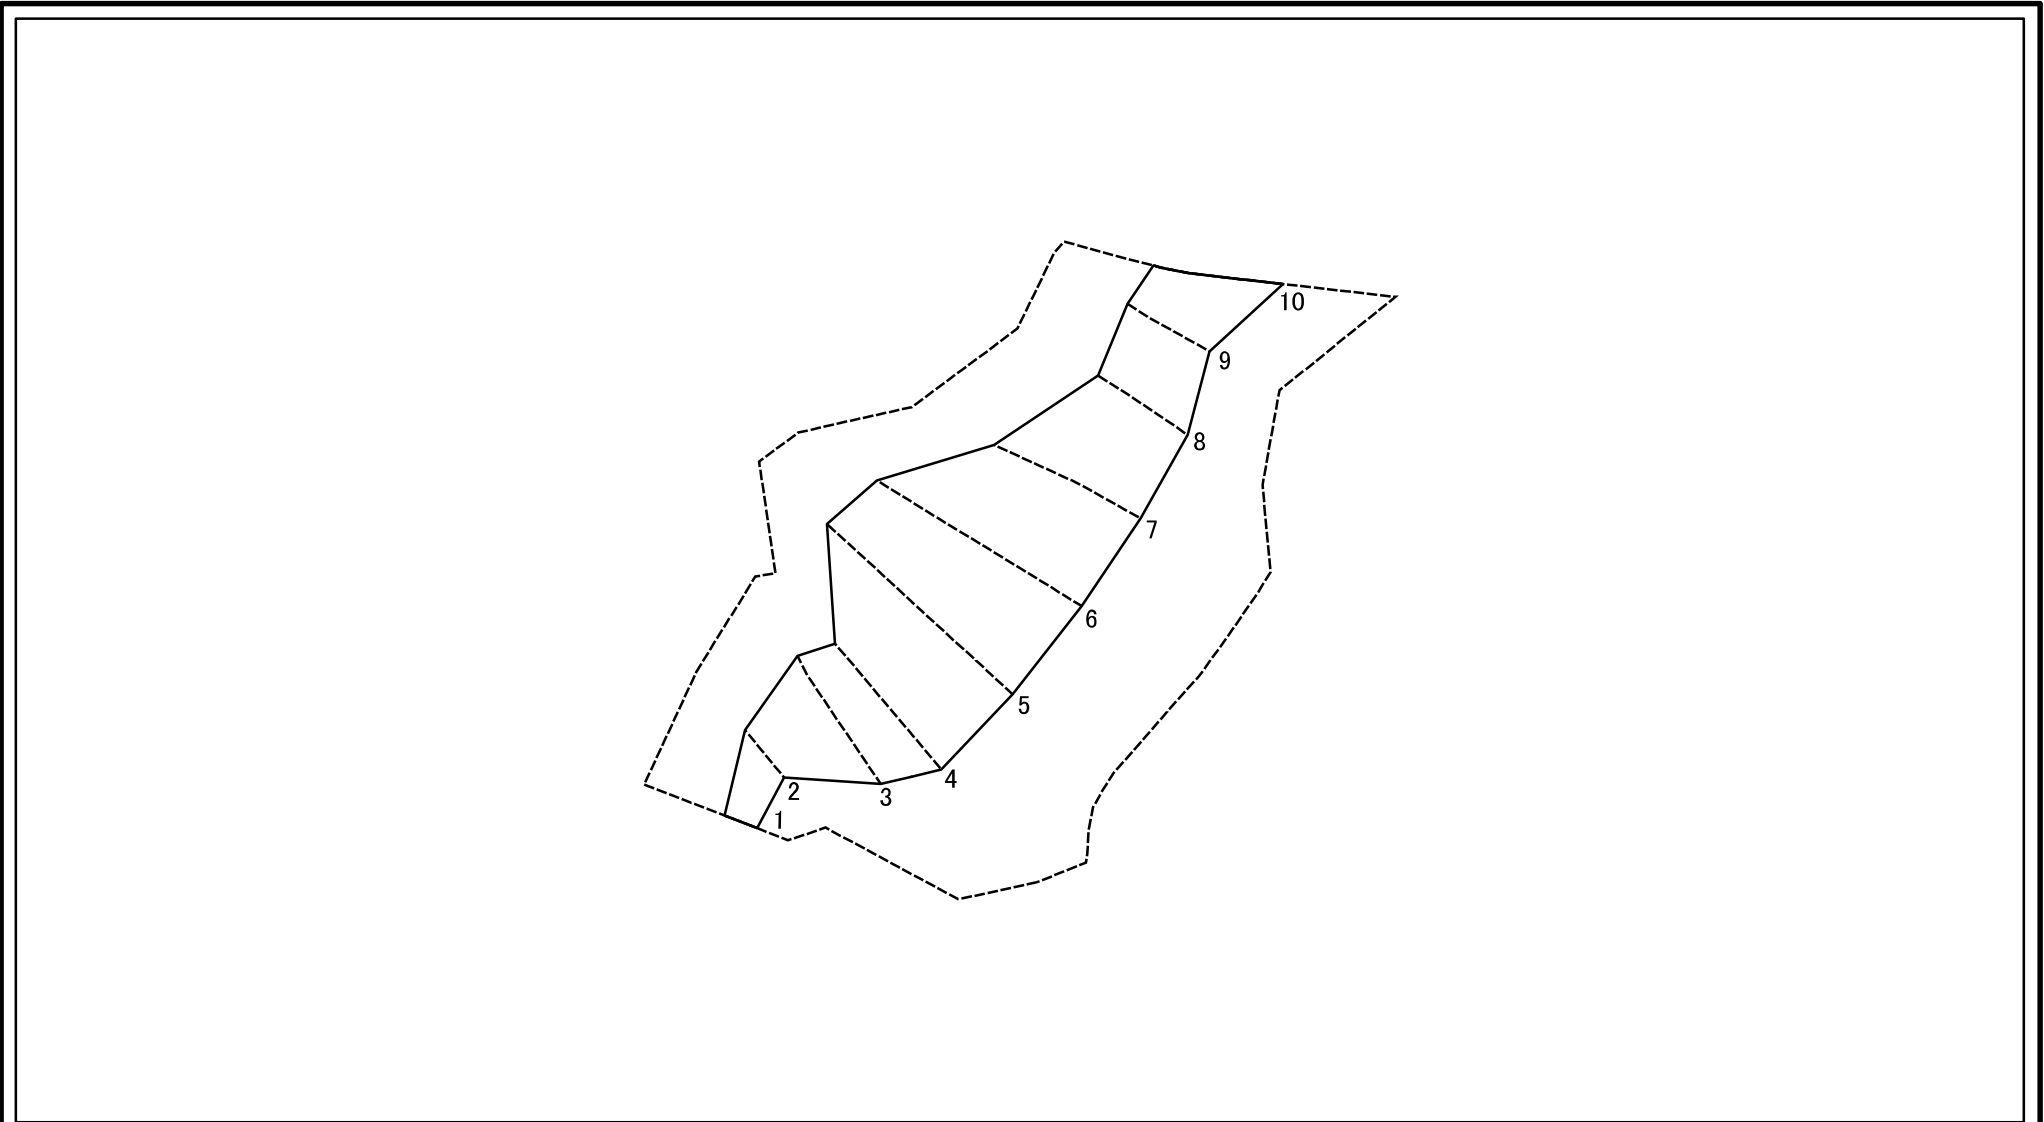
# 土砂災害警戒区域等の指定の告示に係る図書(様式2-2)

図中の数字は横断測線番号を示す

様式2-2(急)  
土砂災害特別警戒区域の区域区分図  
(急傾斜地の崩壊に伴う土石などの堆積により建築物の地上部に作用すると想定される力)〈力区分:堆積〉

| 土砂災害防止法施行令第二条の基準に該当する区域 | |
| 土砂災害防止法施行令第三条の基準に該当する区域 | |
