土砂災害警戒区域等の指定の告示に係る図書(様式1)

| 様式1(急) 土砂災害警戒区域・土砂災害特別警戒区域 位置図 | 自然現象の種類 | 急傾斜地の崩壊 |
| | 箇所番号 | Ⅱ-120035 |
| | 箇所名 | 本台3 |

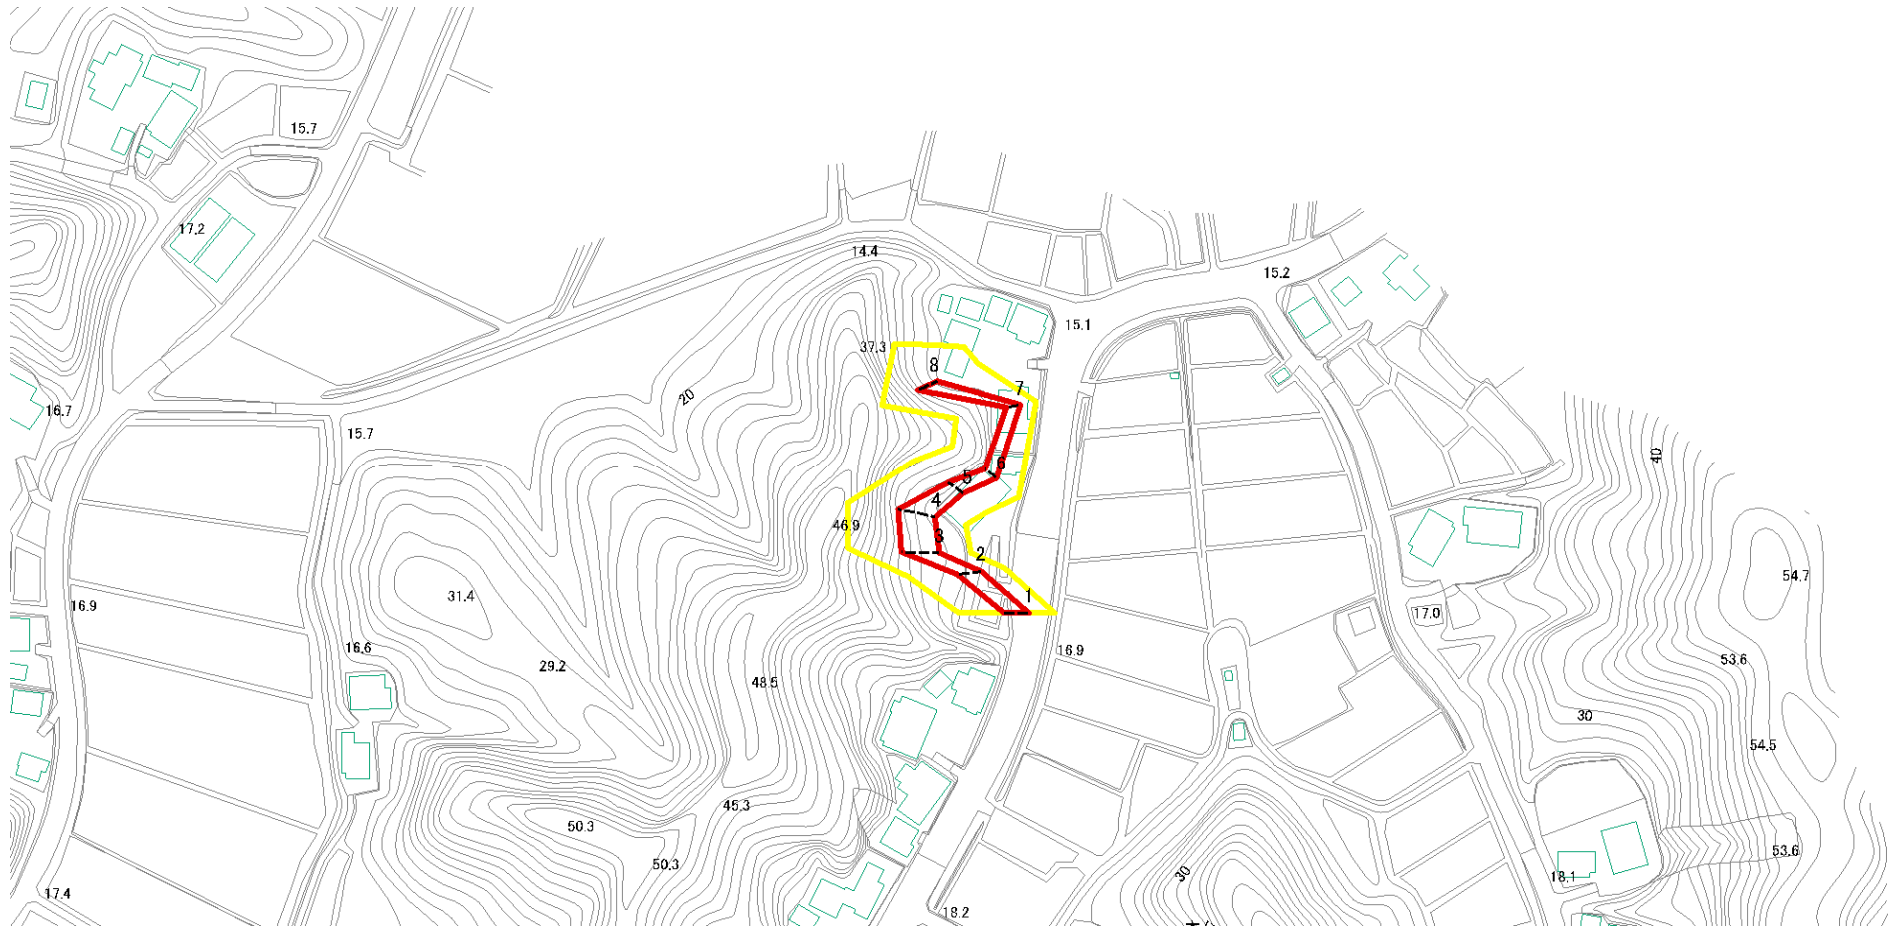
様式2(急)

土砂災害警戒区域・土砂災害特別警戒区域
区域図

土砂災害防止法施行令第二条の基準に該当する区域

土砂災害防止法施行令
第三条の基準に該当する区域

- 土石等の(移動)高さが1m以下の場合、
土石等の移動による力が100kN/m²を超える区域
- 土石等の堆積の高さが3mを超える区域
- それ以外の区域

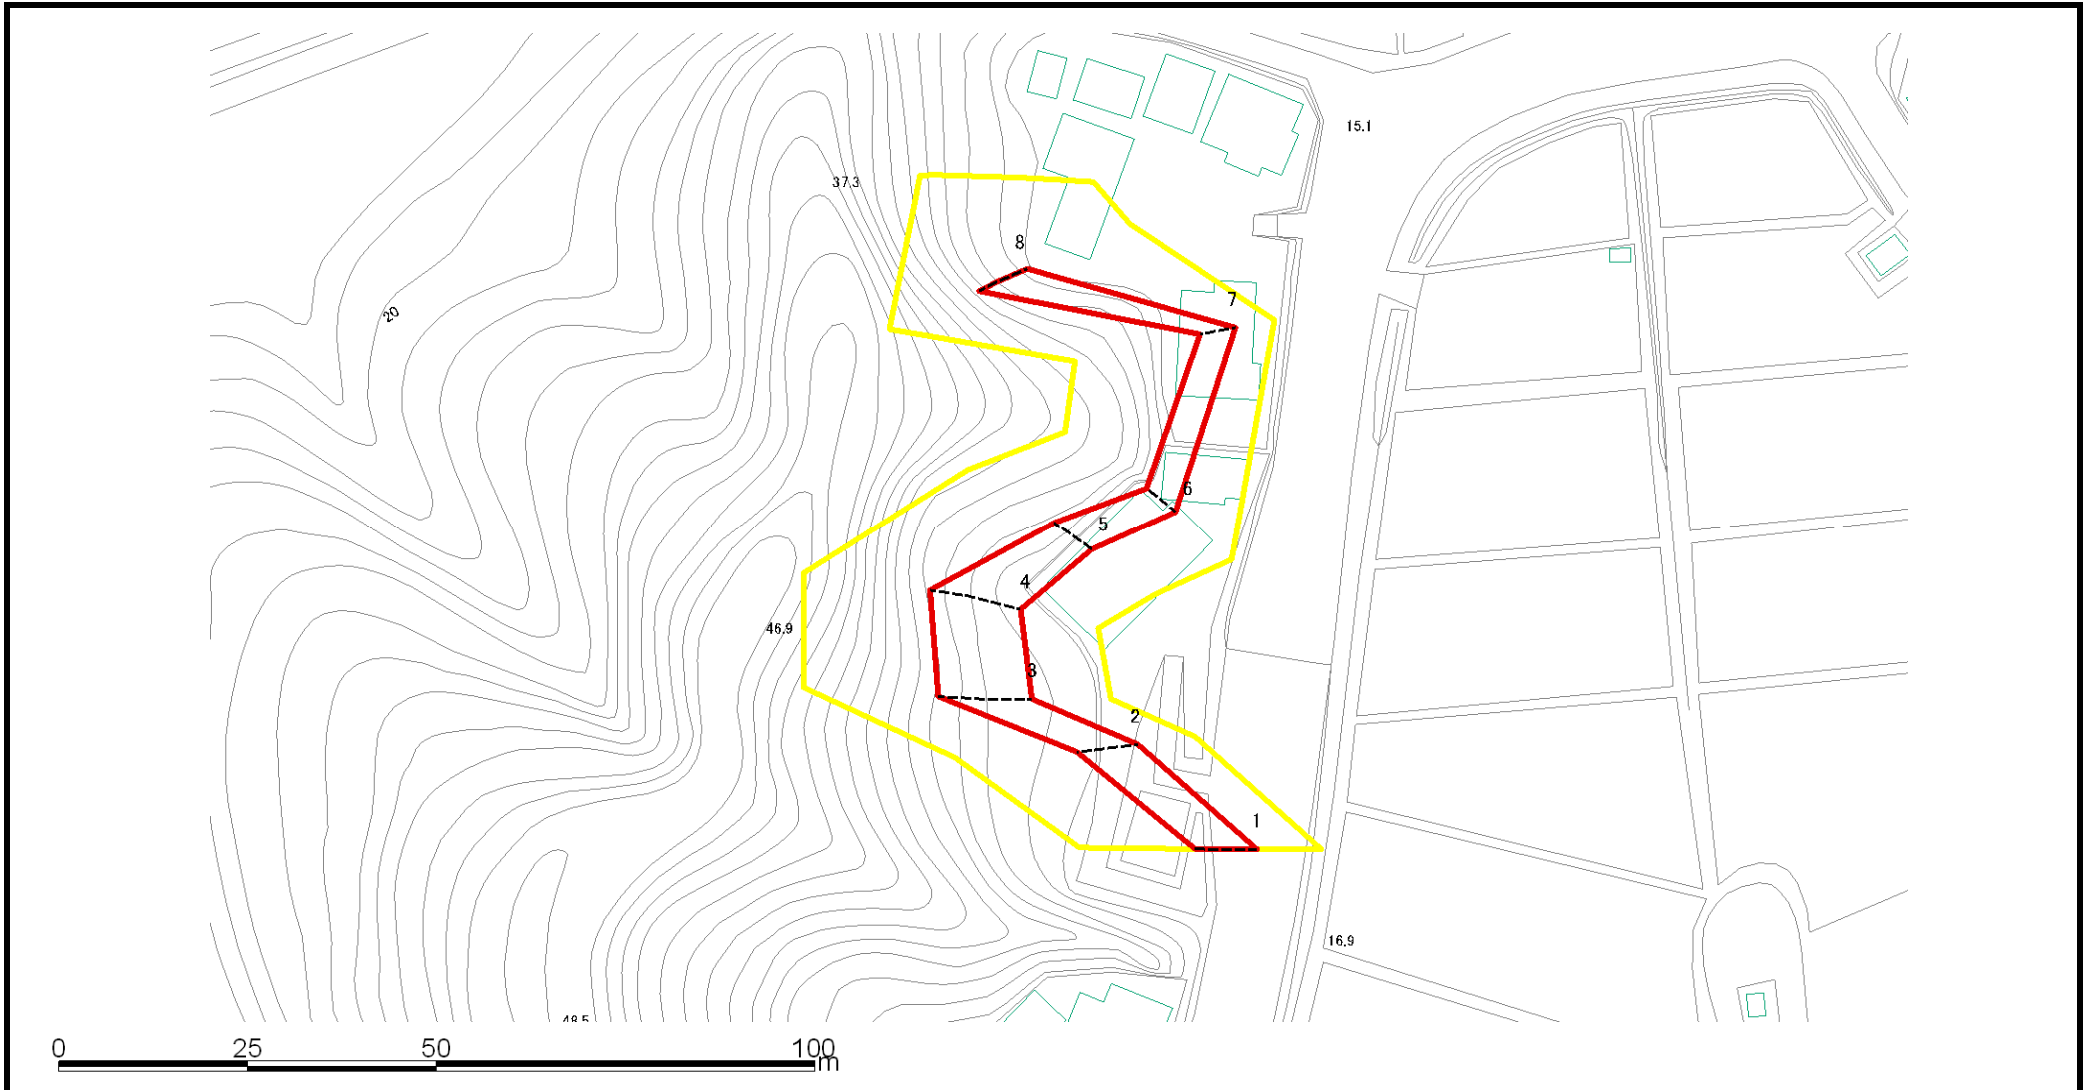
土砂災害警戒区域等の指定の告示に係る図書(様式2)参考図

| 様式2(急) 土砂災害警戒区域・土砂災害特別警戒区域 区域図(参考図) | 土砂災害防止法施行令第二条の基準に該当する区域 | | | N 縮尺 1:1,000 | 自然現象の種類 | 急傾斜地の崩壊 | 箇所番号 | Ⅱ-120035 |
| | 土砂災害防止法施行令第三条の基準に該当する区域 | 土石等の(移動)高さが1m以下の場合、土石等の移動による力が100kN/mを超える区域 | | | 告示番号 | 警戒区域:千葉県告示 第385号 特別警戒区域:千葉県告示 第387号 | 箇所名 | 本台3 |

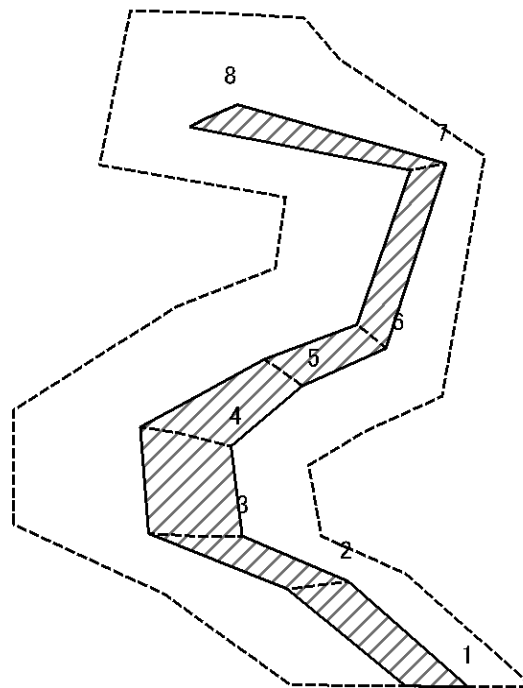
土砂災害警戒区域等の指定の告示に係る図書(様式2-1)

図中の数字は区域の区分番号を表す

| 様式2-1(急) 土砂災害特別警戒区域の区域区分図 (急傾斜地の崩壊に伴う土石などの移動により建築物の地上部に作用すると想定される力) | 土砂災害防止法施行令第二条の基準に該当する区域 | | 縮尺 1:1,000 | 自然現象の種類 | 急傾斜地の崩壊 | 箇所番号 | Ⅱ-120035 |
| | 土砂災害防止法施行令第三条の基準に該当する区域 | 土石等の(移動)高さが1m以下の場合、土石等の移動による力が100kN/m ² を超える区域 | | 告示番号 | 警戒区域:千葉県告示 第385号 特別警戒区域:千葉県告示 第387号 | 箇所名 | 本台3 |

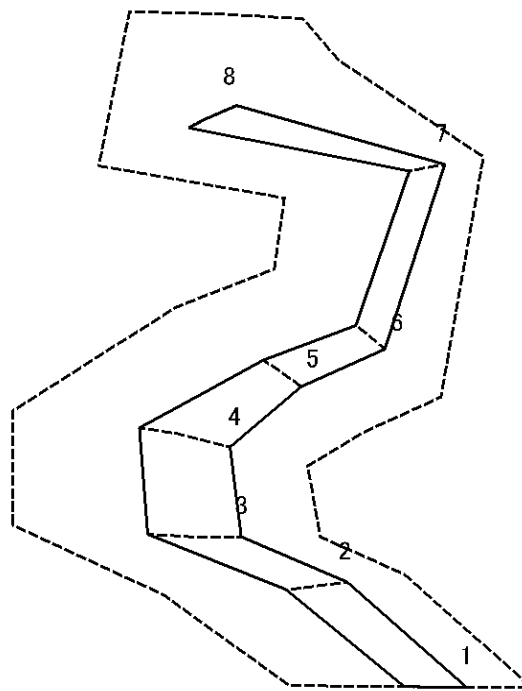
土砂災害警戒区域等の指定の告示に係る図書(様式2-2)

図中の数字は区域の区分番号を表す

| 様式2-2(急) 土砂災害特別警戒区域の区域区分図 (急傾斜地の崩壊に伴う土石などの堆積により建築物の地上部に作用すると想定される力) | 土砂災害防止法施行令第二条の基準に該当する区域 | | 縮尺 1:1,000 | 自然現象の種類 | 急傾斜地の崩壊 | 箇所番号 | Ⅱ-120035 |
| | 土砂災害防止法施行令第三条の基準に該当する区域 | 土石等の堆積の高さが3mを超える区域 | | 告示番号 | 警戒区域:千葉県告示 第385号 特別警戒区域:千葉県告示 第387号 | 箇所名 | 本台3 |
