土砂災害警戒区域等の指定の告示に係る図書(様式1)

様式1(急)
土砂災害警戒区域・土砂災害特別警戒区域
位置図

| 箇所名 | 上本郷6 |
| 所在地 | 松戸市上本郷 |

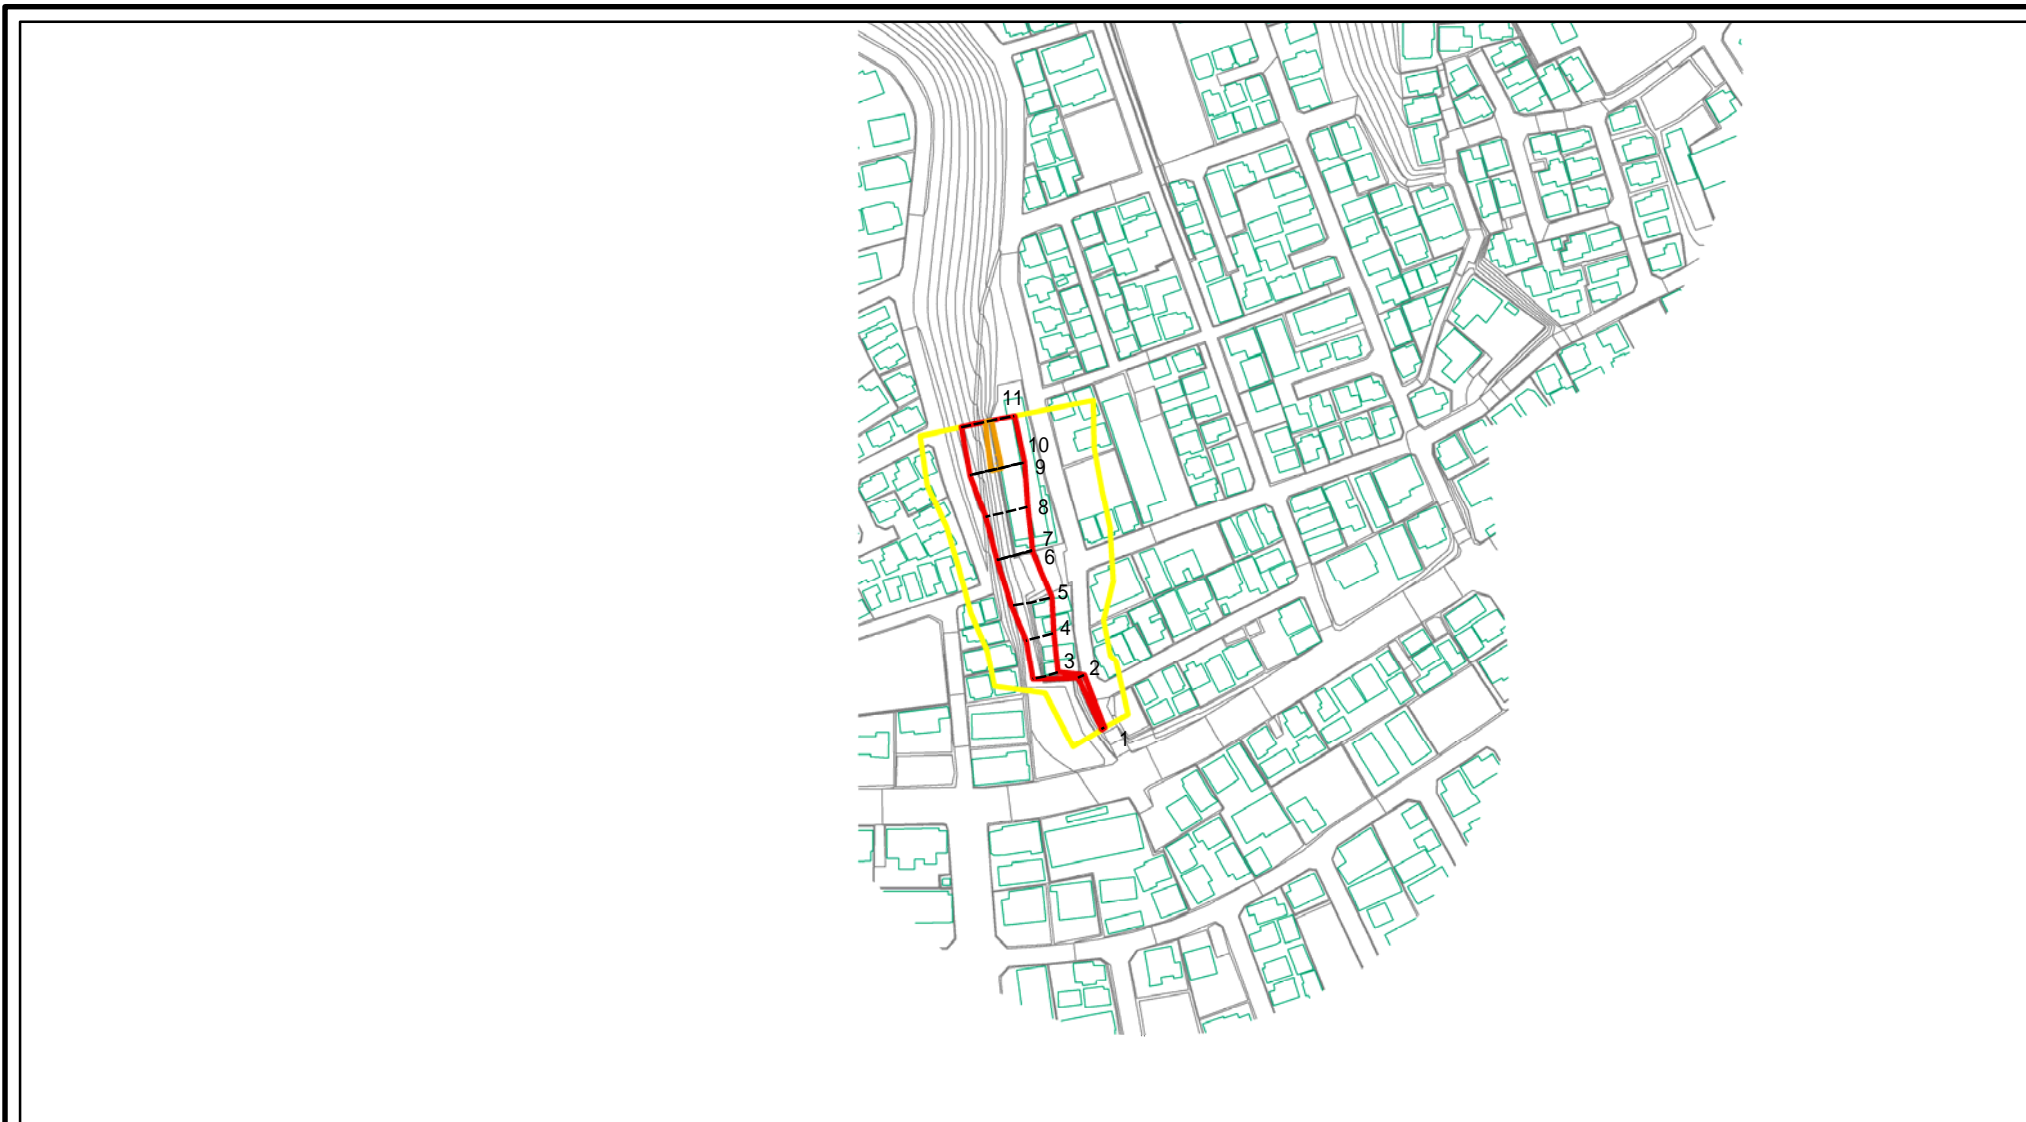
土砂災害警戒区域等の指定の告示に係る図書(様式2)

図中の数字は横断測線番号を示す

| 様式2(急) 土砂災害警戒区域・土砂災害特別警戒区域 区域図 | 土砂災害防止法施行令第二条の基準に該当する区域 | | N 縮尺 1:2,500 | 自然現象の種類 | 急傾斜地の崩壊 | 箇所番号 | I-0209 |

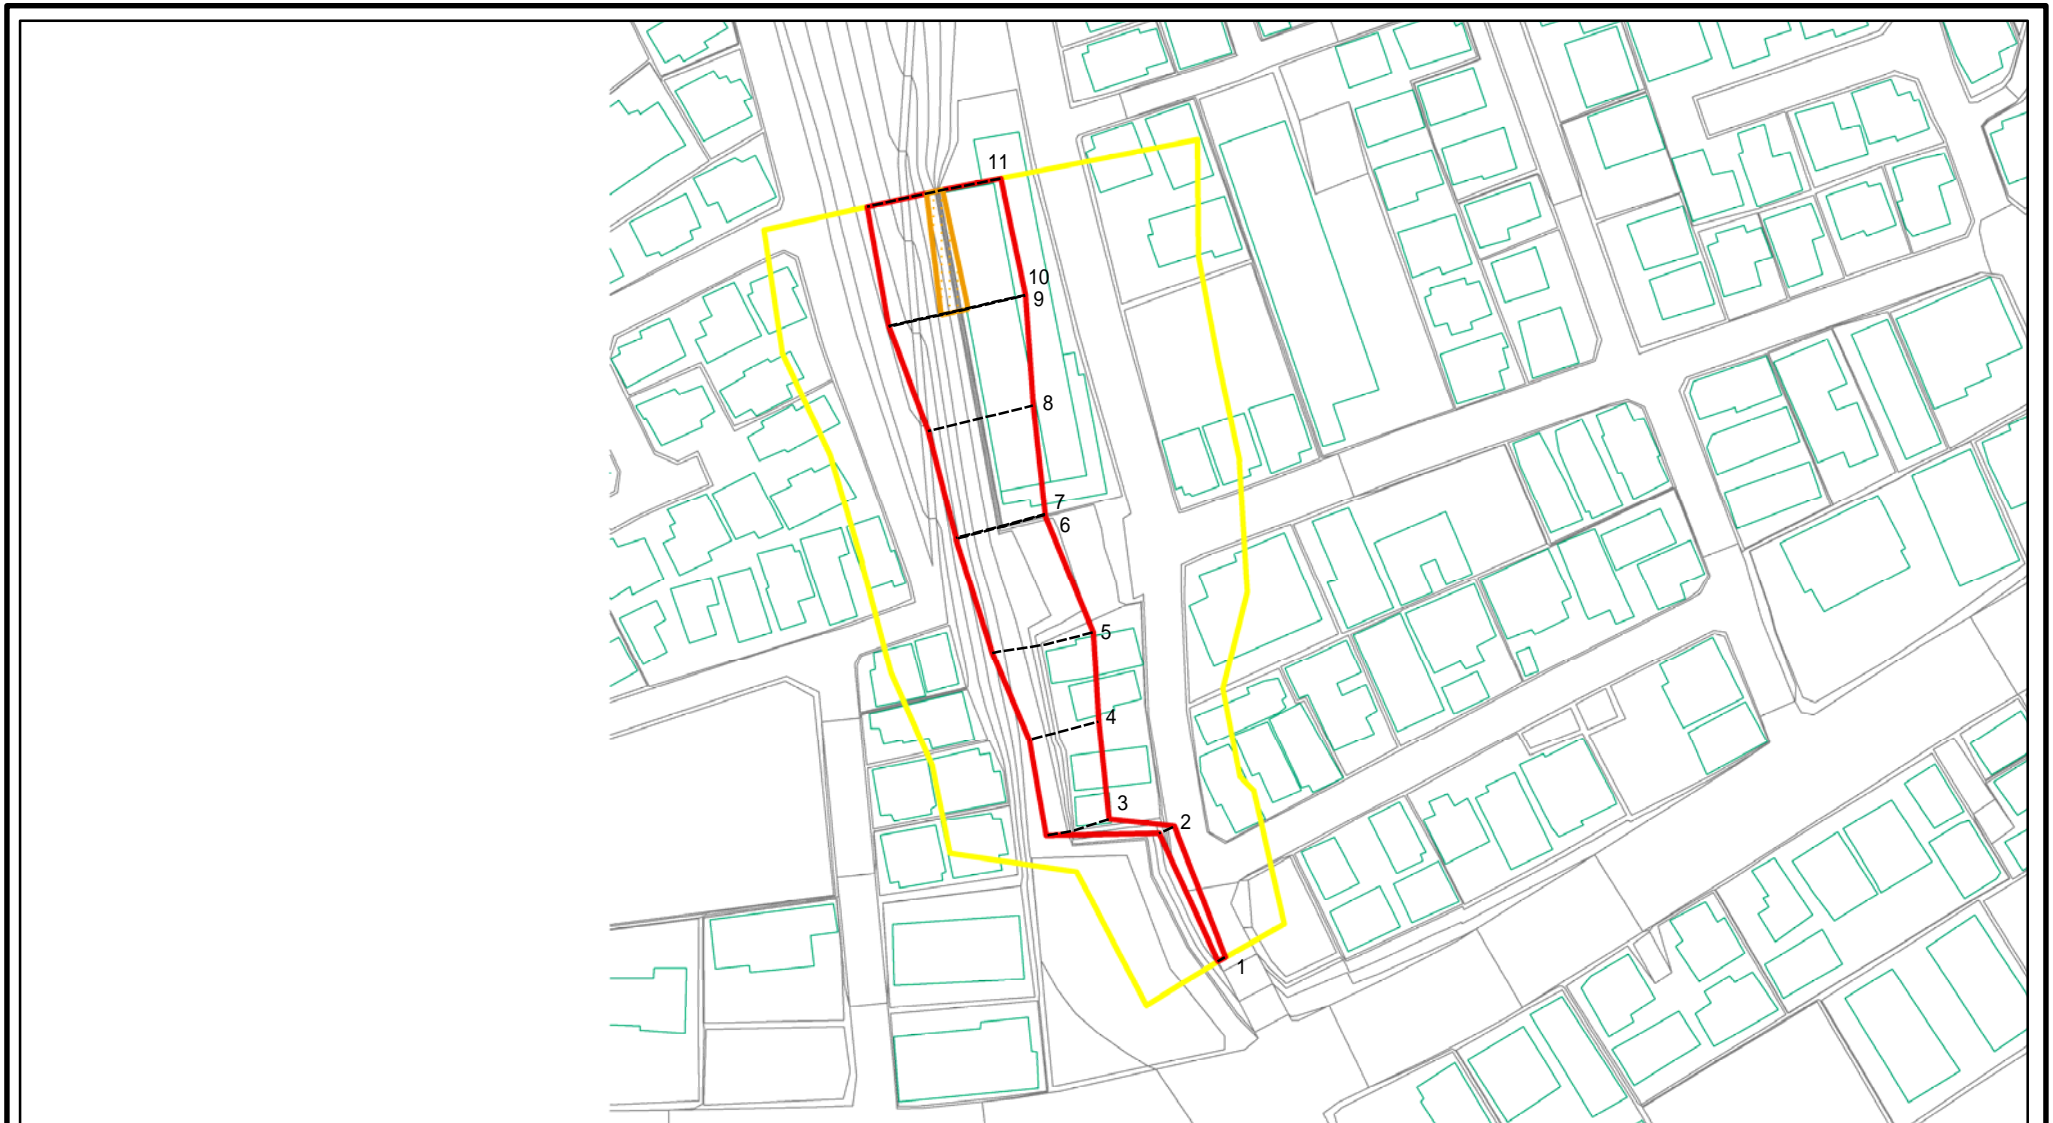
土砂災害警戒区域等の指定の告示に係る図書(様式2)参考図

図中の数字は横断測線番号を示す

| 様式2(急) 土砂災害警戒区域・土砂災害特別警戒区域 区域図(参考図) | 土砂災害防止法施行令第二条の基準に該当する区域 | | N 縮尺 1:1,000 | 自然現象の種類 | 急傾斜地の崩壊 | 箇所番号 | I-0209 |

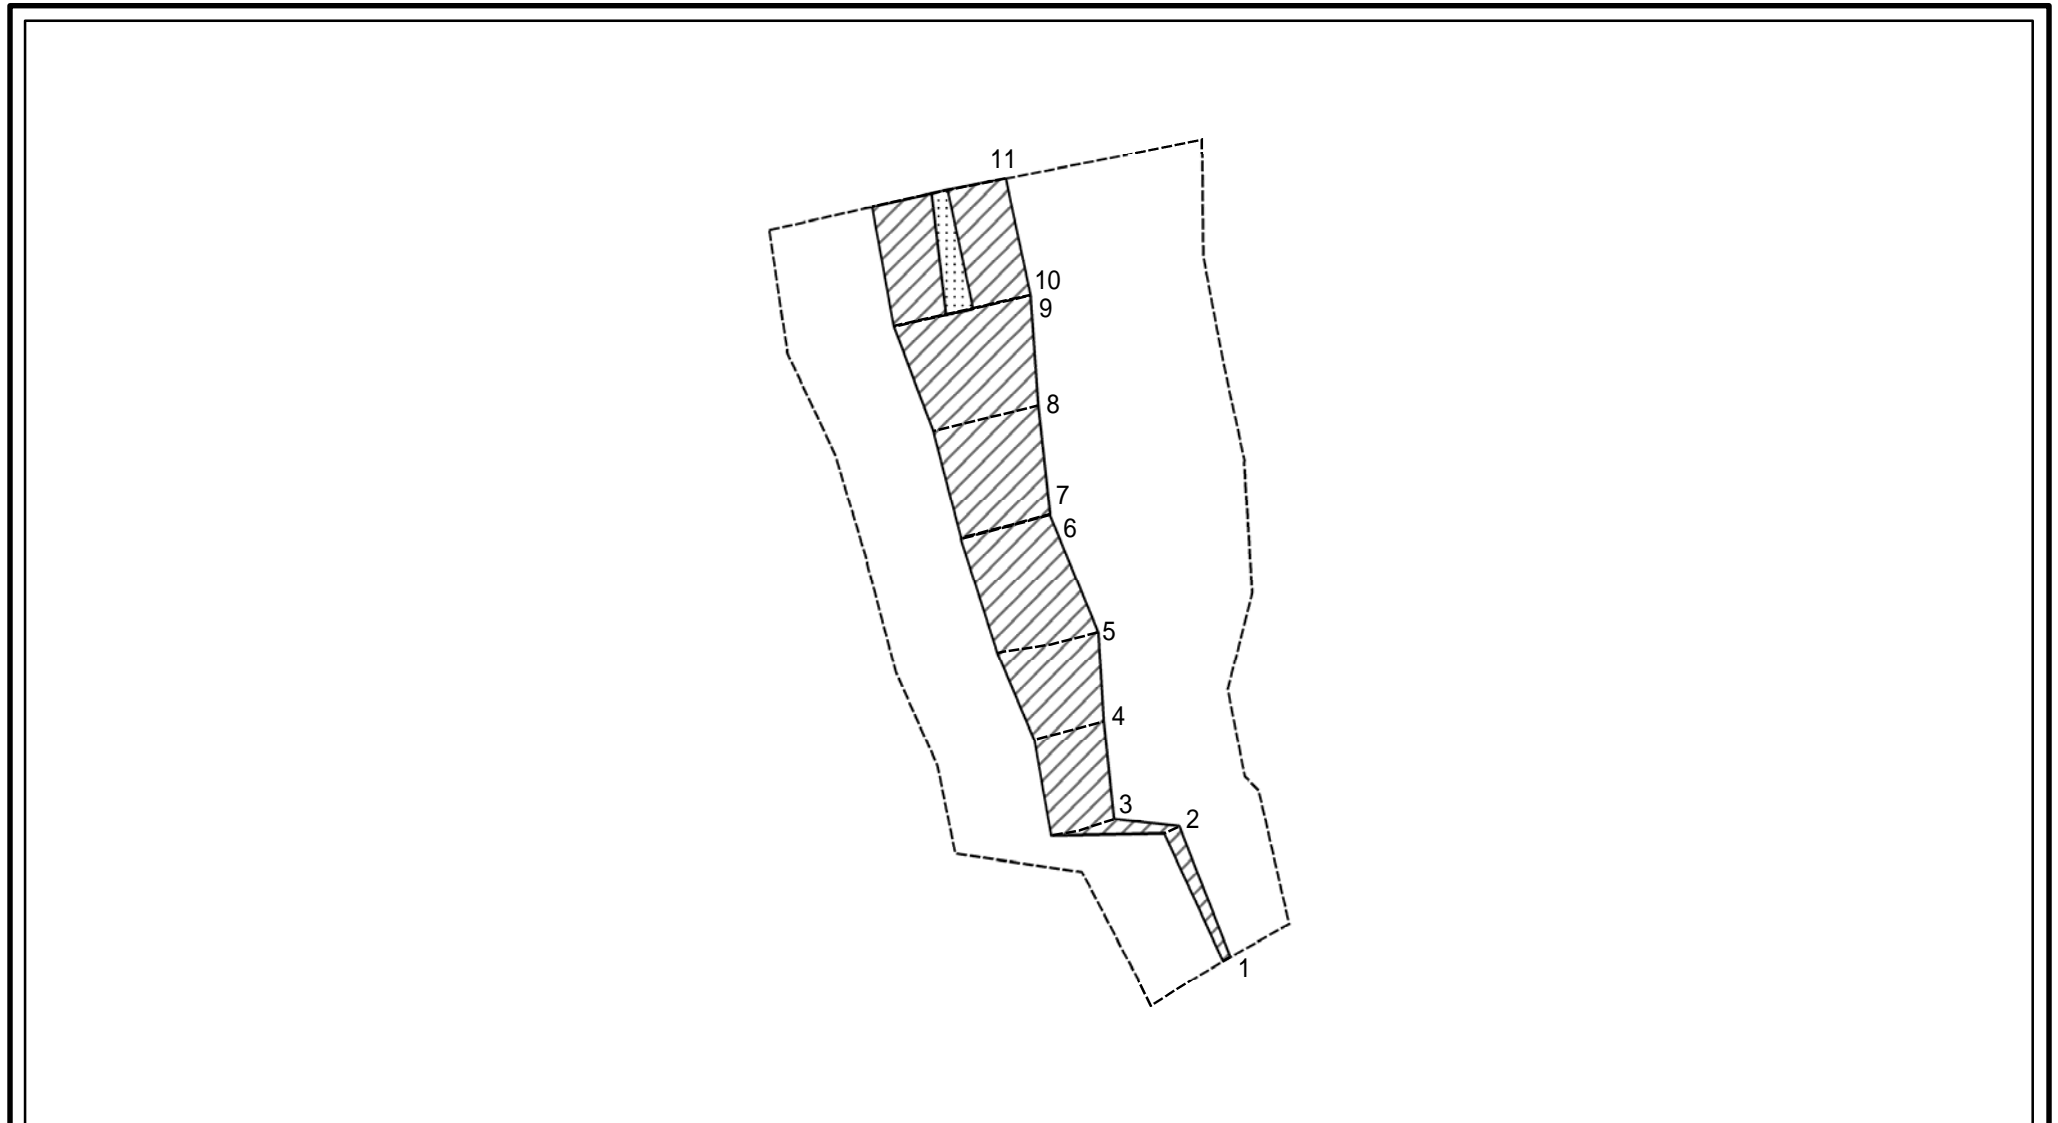
土砂災害警戒区域等の指定の告示に係る図書(様式2 - 1)

図中の数字は横断測線番号を示す

| 様式2 - 1(急) 土砂災害特別警戒区域の区域区分図 (急傾斜地の崩壊に伴う土石等の移動により 建築物の地上部に作用すると想定される力) <力区分:移動> | 土砂災害防止法施行令第2条の基準に該当する区域 | | N 縮尺 1:1,000 | 自然現象の種類 | 急傾斜地の崩壊 | 箇所番号 | I-0209 |
| | 土砂災害防止法施行令第3条の基準に該当する区域 | 土石等の(移動)高さが1m以下の場合、土石等の移動による力が100kN/m ² を超える区域 | | 告示番号 | 千葉県告示第241号 千葉県告示第244号 | 箇所名 | 上本郷6 |

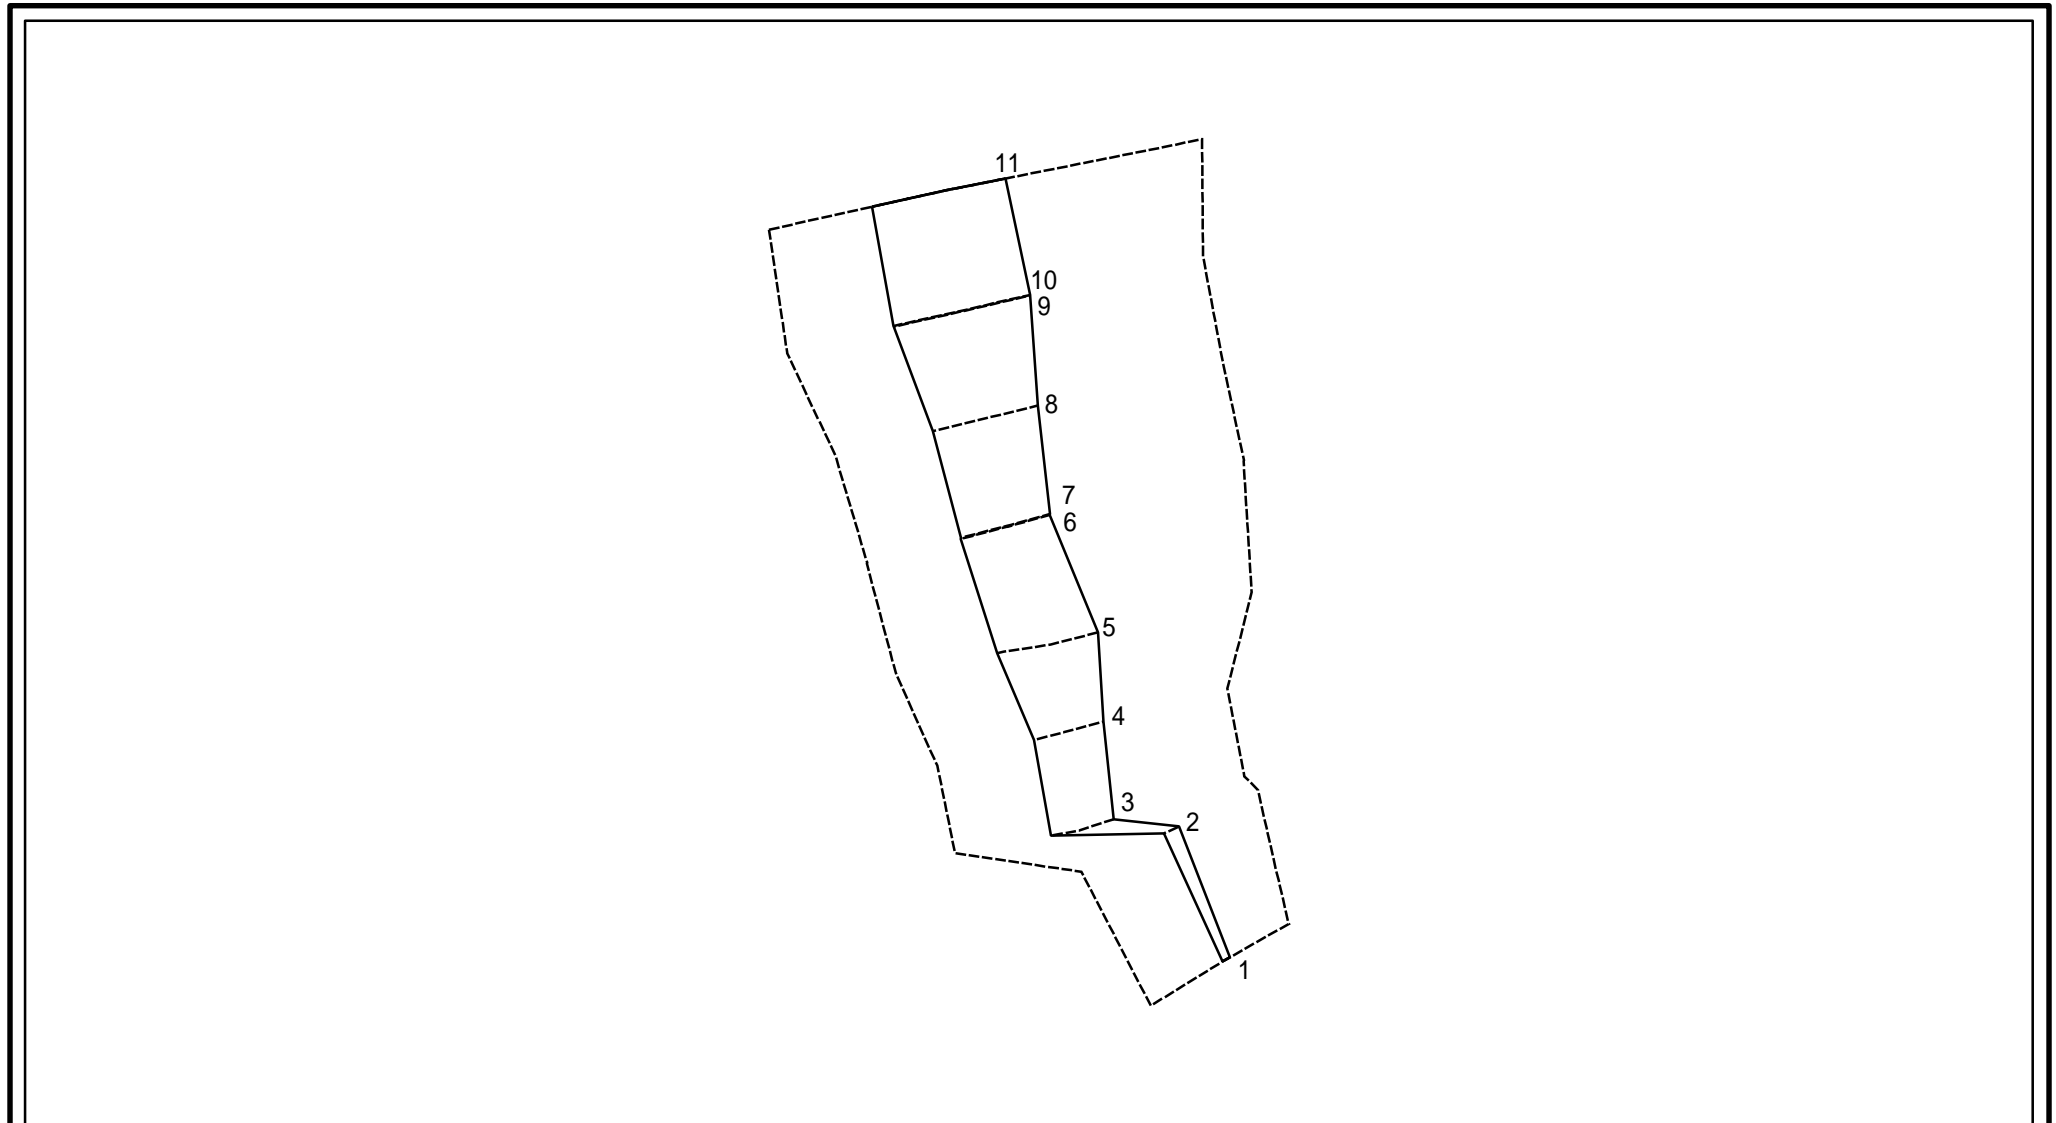
土砂災害警戒区域等の指定の告示に係る図書(様式2 - 2)

図中の数字は横断測線番号を示す

| 様式2 - 2(急) 土砂災害特別警戒区域の区域区分図 (急傾斜地の崩壊に伴う土石等の堆積により 建築物の地上部に作用すると想定される力) <力区分:堆積> | 土砂災害防止法施行令第二条の基準に該当する区域 | | | N 縮尺 1:1,000 | 自然現象の種類 | 急傾斜地の崩壊 | 箇所番号 | I-0209 |
| | 土砂災害防止法 施行令第三条の 基準に該当する 区域 | 土石等の堆積の高さが3mを超える区域 | | | 告示番号 | 千葉県告示第241号 千葉県告示第244号 | 箇所名 | 上本郷6 |
