土砂災害警戒区域等の指定の告示に係る図書(様式1)

様式1(急)
土砂災害警戒区域・土砂災害特別警戒区域
位置図

| 箇所番号 | I-150002 |
| 箇所名 | 真里谷3 |

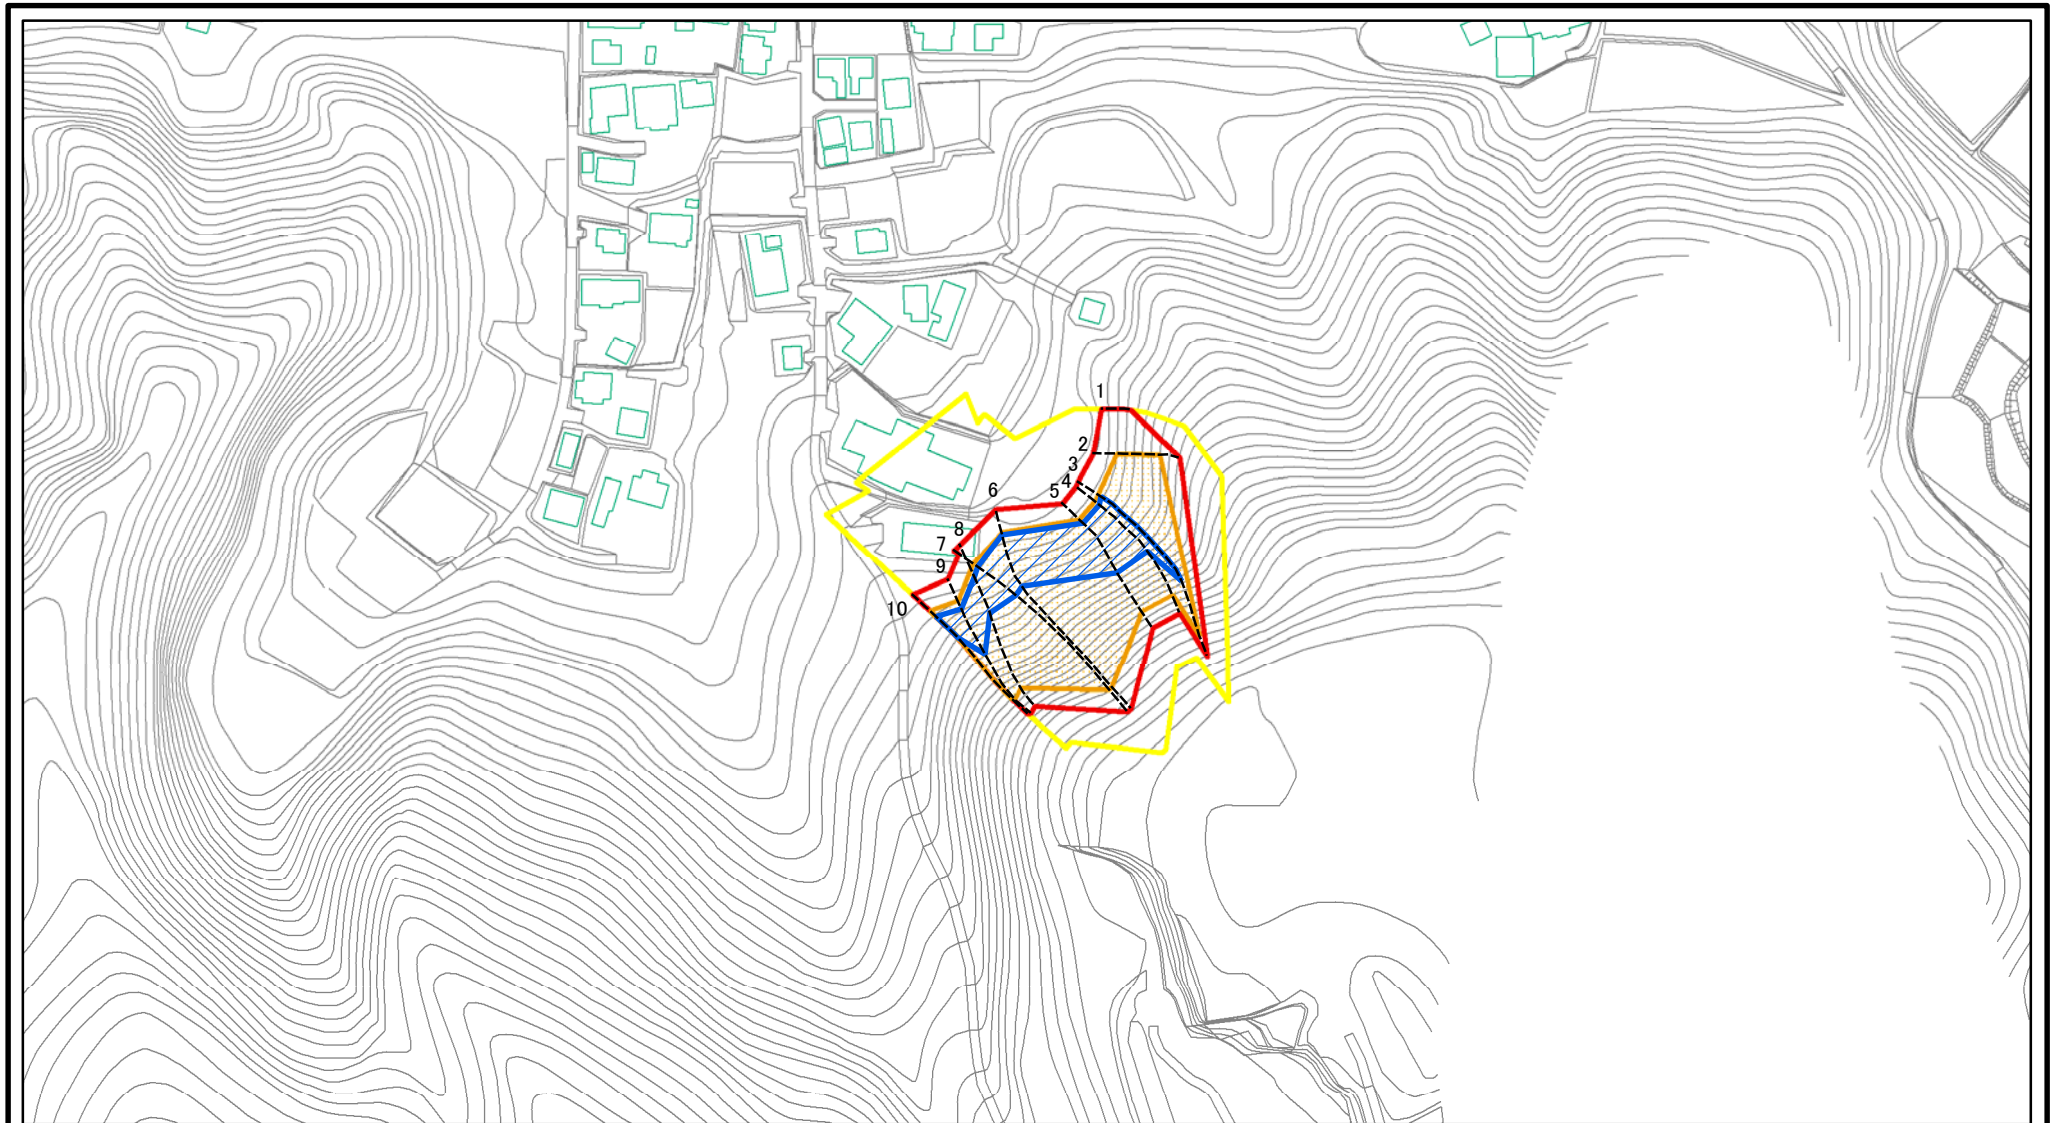
土砂災害警戒区域等の指定の告示に係る図書(様式2)

図中の数字は横断測線番号を示す

| 様式2(急) 土砂災害警戒区域・土砂災害特別警戒区域 区域図 | 土砂災害防止法施行令第二条の基準に該当する区域 | | N 縮尺 1:2,500 | 自然現象の種類 | 急傾斜地の崩壊 | 箇所番号 | I-150002 |

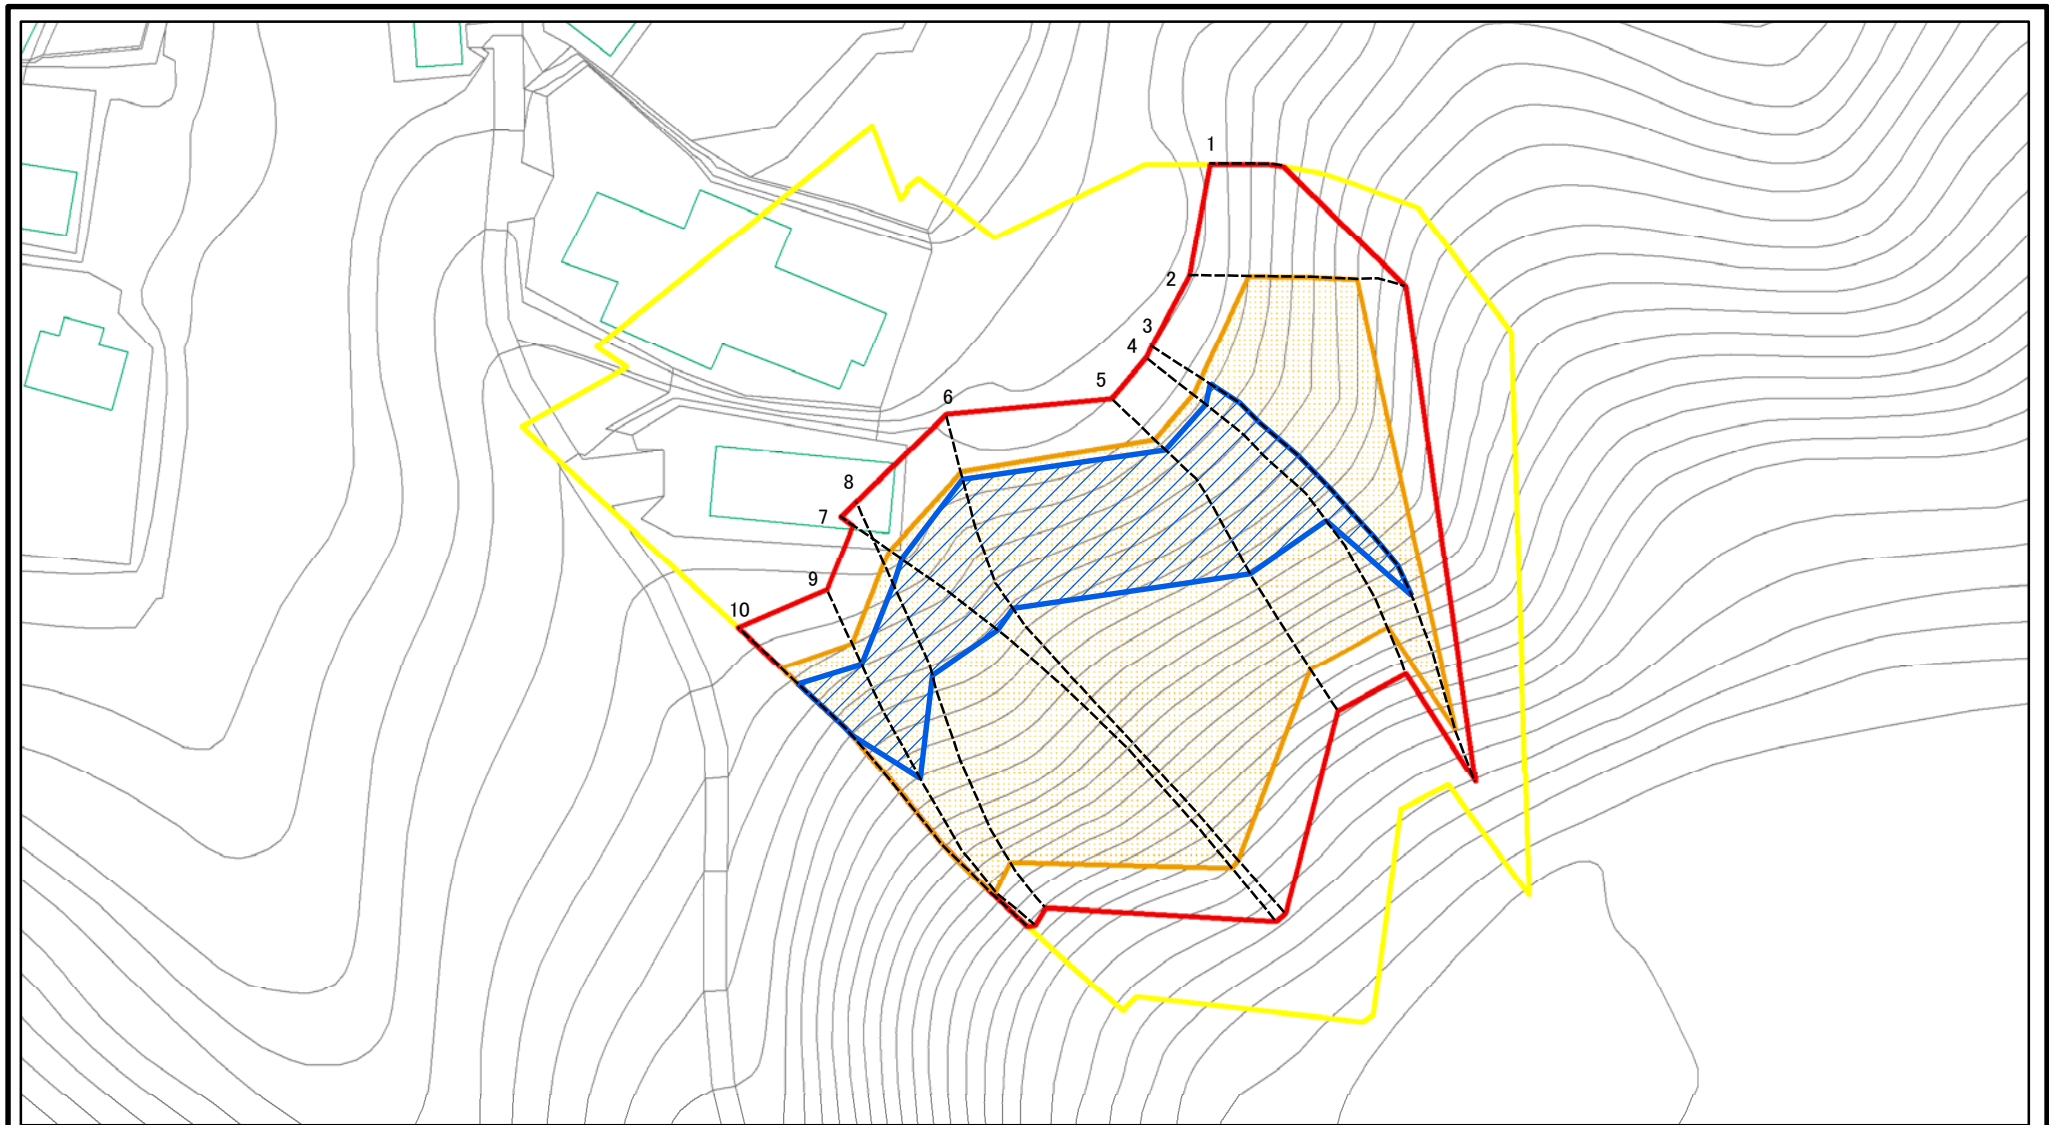
土砂災害警戒区域等の指定の告示に係る図書(様式2)参考図

図中の数字は横断測線番号を示す

| 様式2(急) 土砂災害警戒区域・土砂災害特別警戒区域 区域図(参考図) | 土砂災害防止法施行令第二条の基準に該当する区域 | | N 縮尺 1:1,000 | 自然現象の種類 | 急傾斜地の崩壊 | 箇所番号 | I-150002 |
| | 土砂等の(移動)高さが1m以下の場合、土砂等の移動による力が100kN/m ² を超える区域 | | | 告示年月日 | 令和3年3月19日 | 所在地 | 木更津市真里谷 |
| | 土砂等の堆積の高さが3mを超える区域 | | | それ以外の区域 | | | |

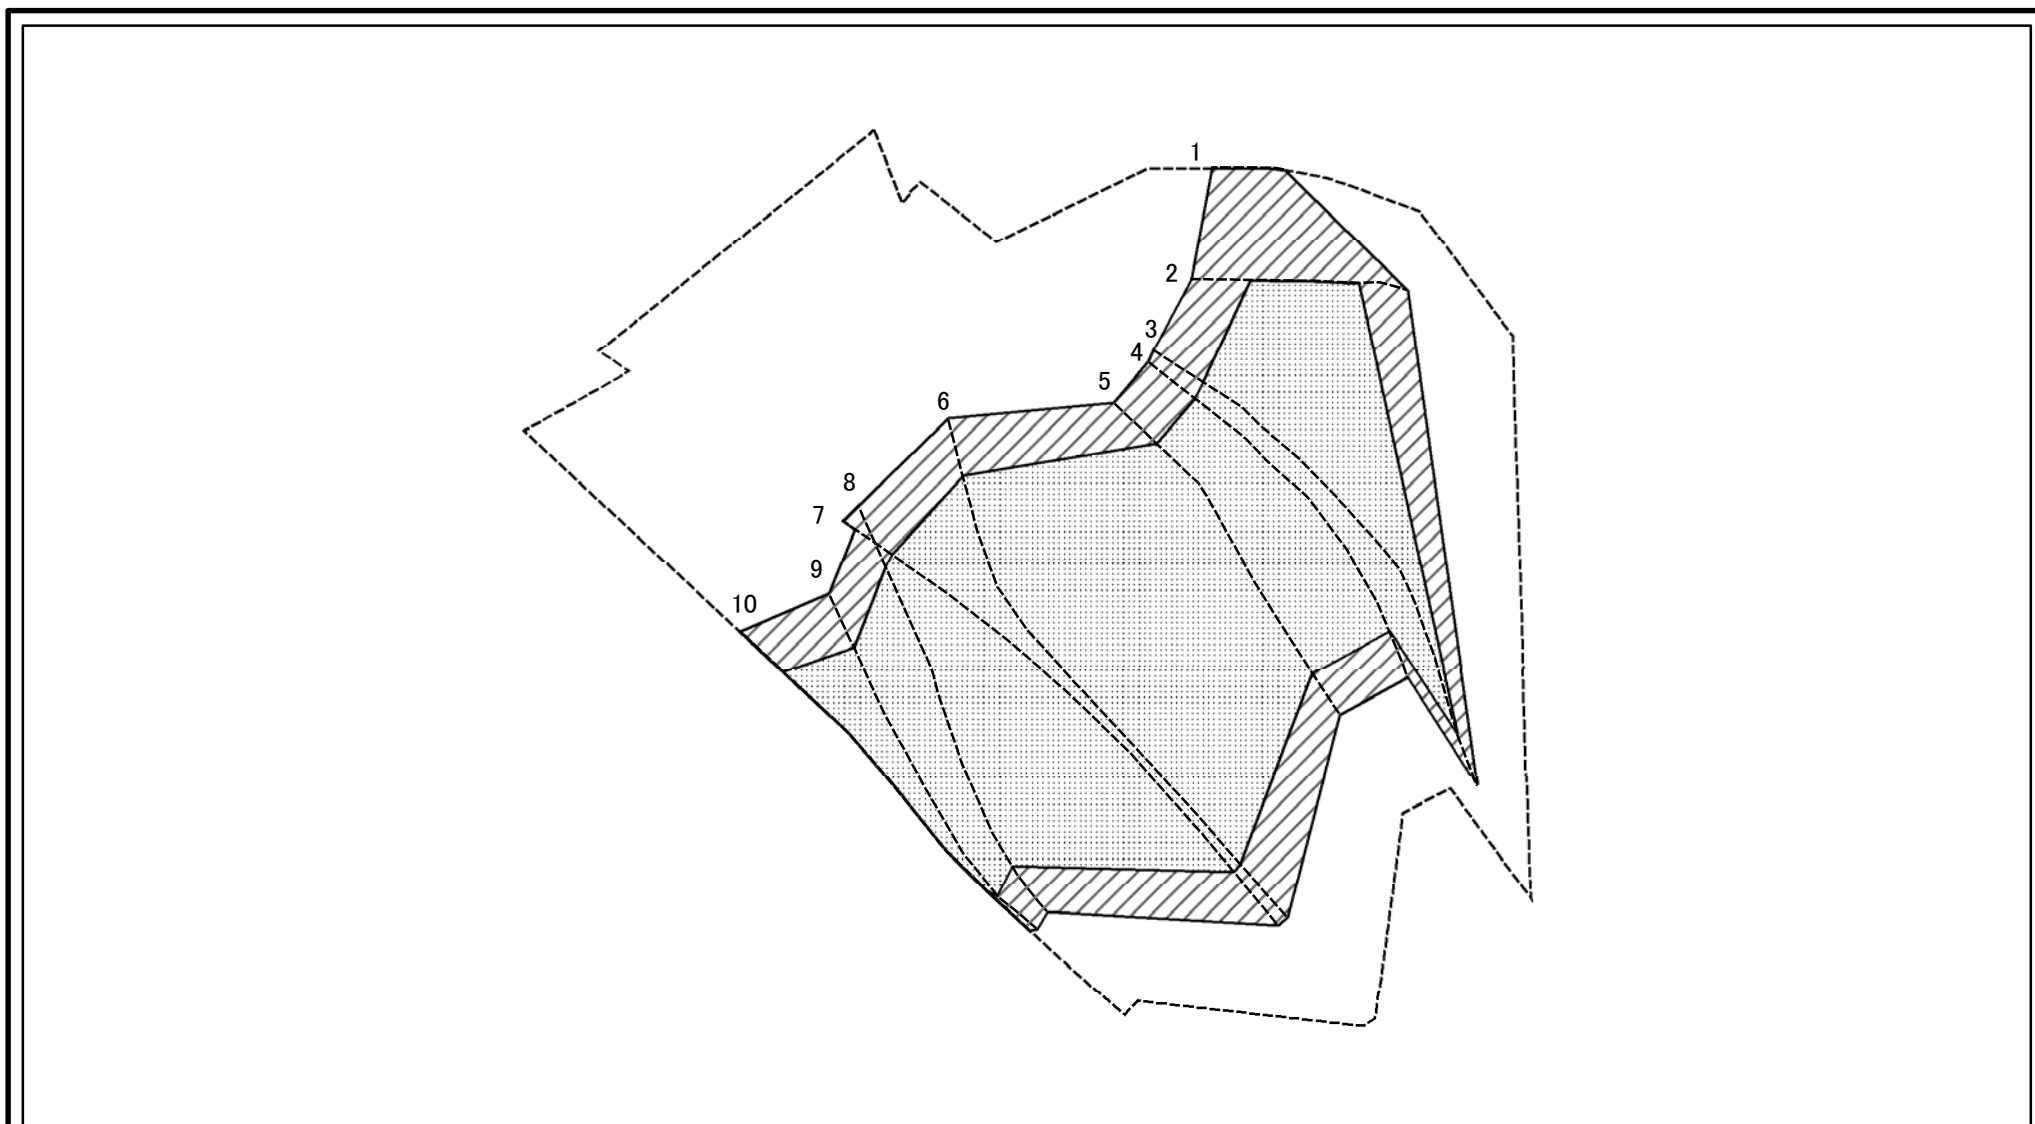
土砂災害警戒区域等の指定の告示に係る図書(様式2-1)

図中の数字は横断測線番号を示す

| 様式2-1(急) 土砂災害特別警戒区域の区域区分図(急傾斜地の崩壊に伴う土石等の移動により建築物の地上部に作用すると想定される力) | 土砂災害防止法施行令第二条の基準に該当する区域 | | N 縮尺 1:1,000 | 自然現象の種類 | 急傾斜地の崩壊 | 箇所番号 | I-150002 |
| | 土砂災害防止法施行令第三条の基準に該当する区域 | 土石等の(移動)高さが1m以下の場合、土石等の移動による力が100kN/m ² を超える区域 | | 告示番号 | 千葉県告示第163号 千葉県告示第167号 | 箇所名 | 真里谷3 |

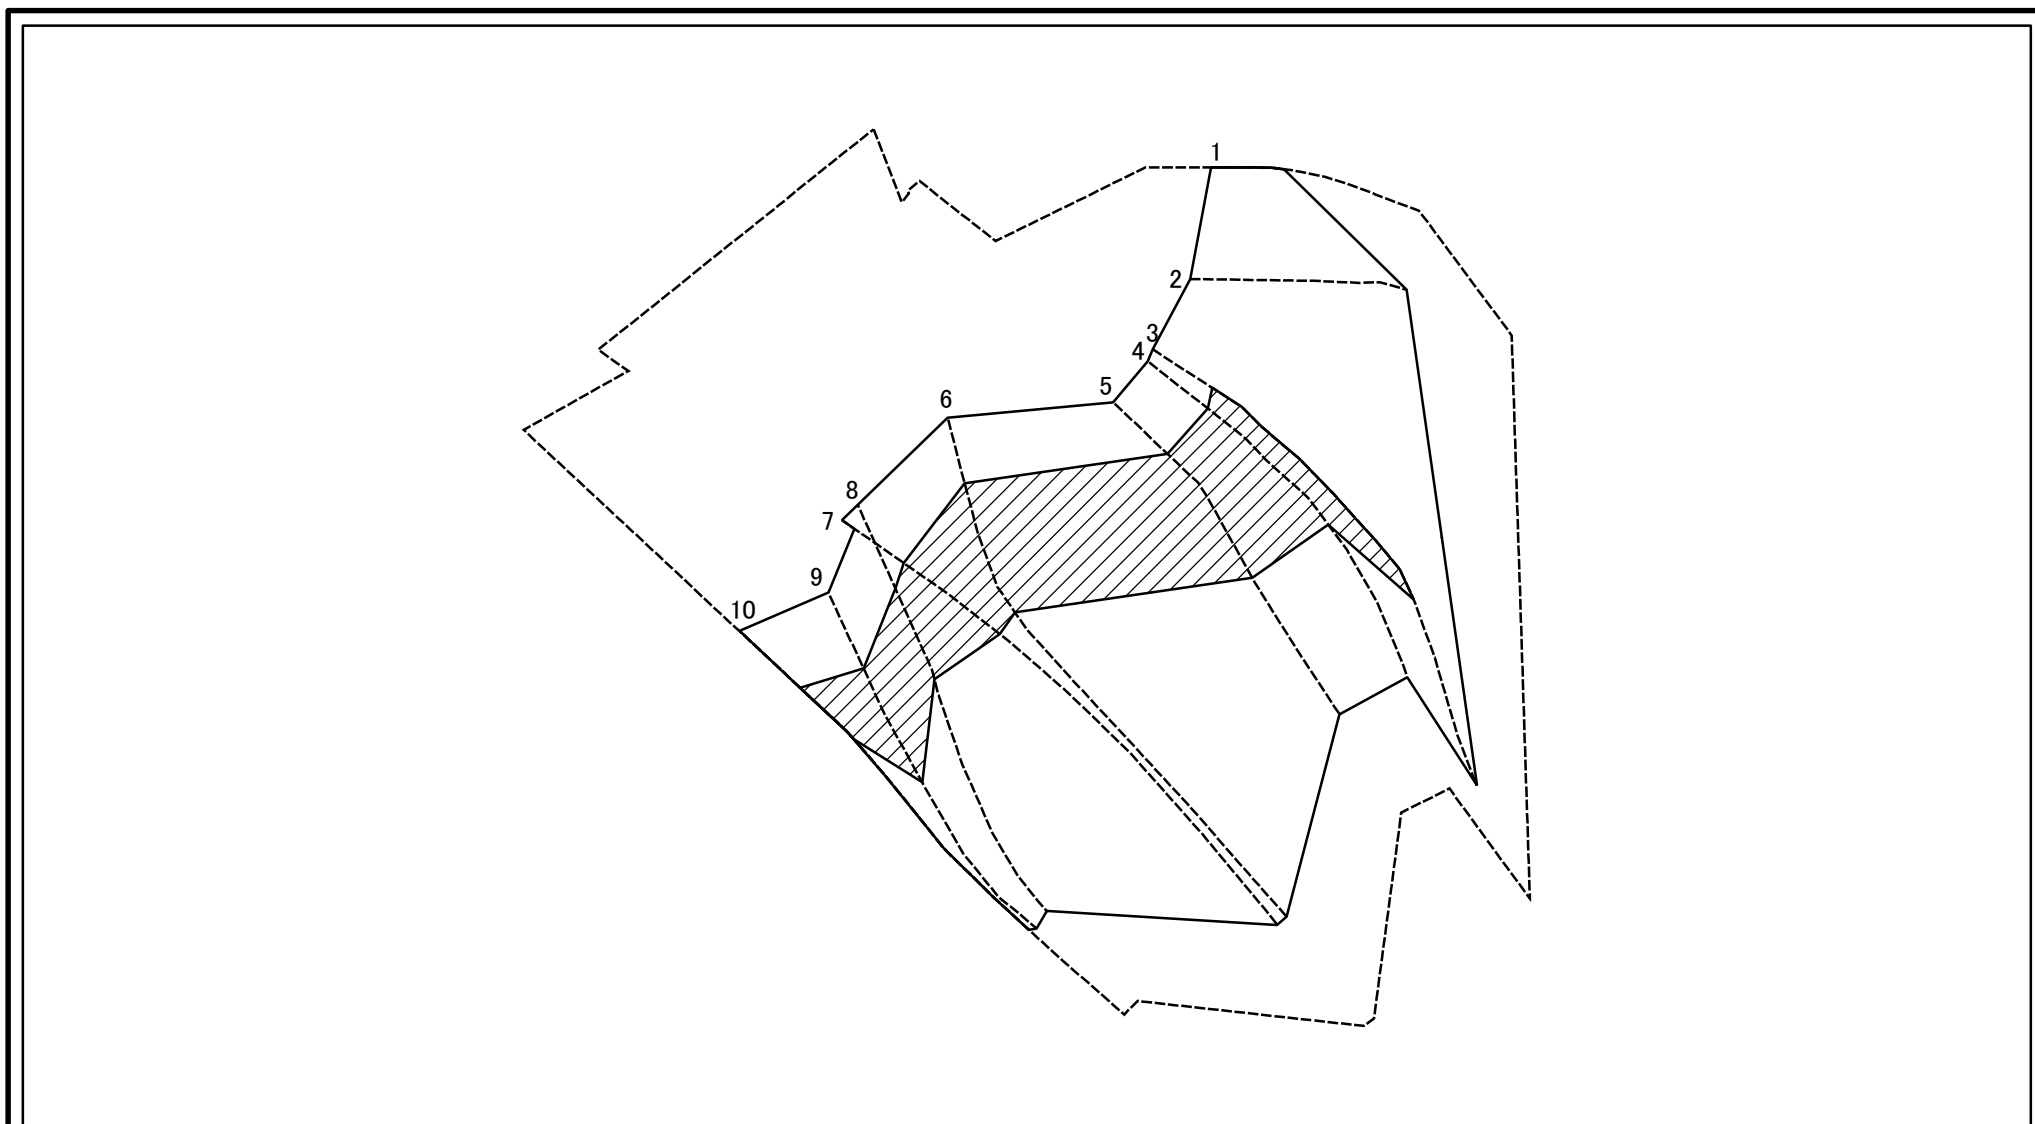
土砂災害警戒区域等の指定の告示に係る図書(様式2-2)

図中の数字は横断測線番号を示す

| 様式2-2(急) 土砂災害特別警戒区域の区域区分図(急傾斜地の崩壊に伴う土石等の堆積により建築物の地上部に作用すると想定される力) | 土砂災害防止法施行令第二条の基準に該当する区域 | | | N 縮尺 1:1,000 | 自然現象の種類 | 急傾斜地の崩壊 | 箇所番号 | I-150002 |
| | 土砂災害防止法施行令第三条の基準に該当する区域 | 土石等の堆積の高さが3mを超える区域 | | | 告示番号 | 千葉県告示第163号 千葉県告示第167号 | 箇所名 | 真里谷3 |
