土砂災害警戒区域等の指定の告示に係る図書(様式1)

| 様式1(急) 土砂災害警戒区域・土砂災害特別警戒区域 位置図 | 自然現象の種類 | 急傾斜地の崩壊 |
| | 箇所番号 | II-3255 |
| | 箇所名 | 大上28 |

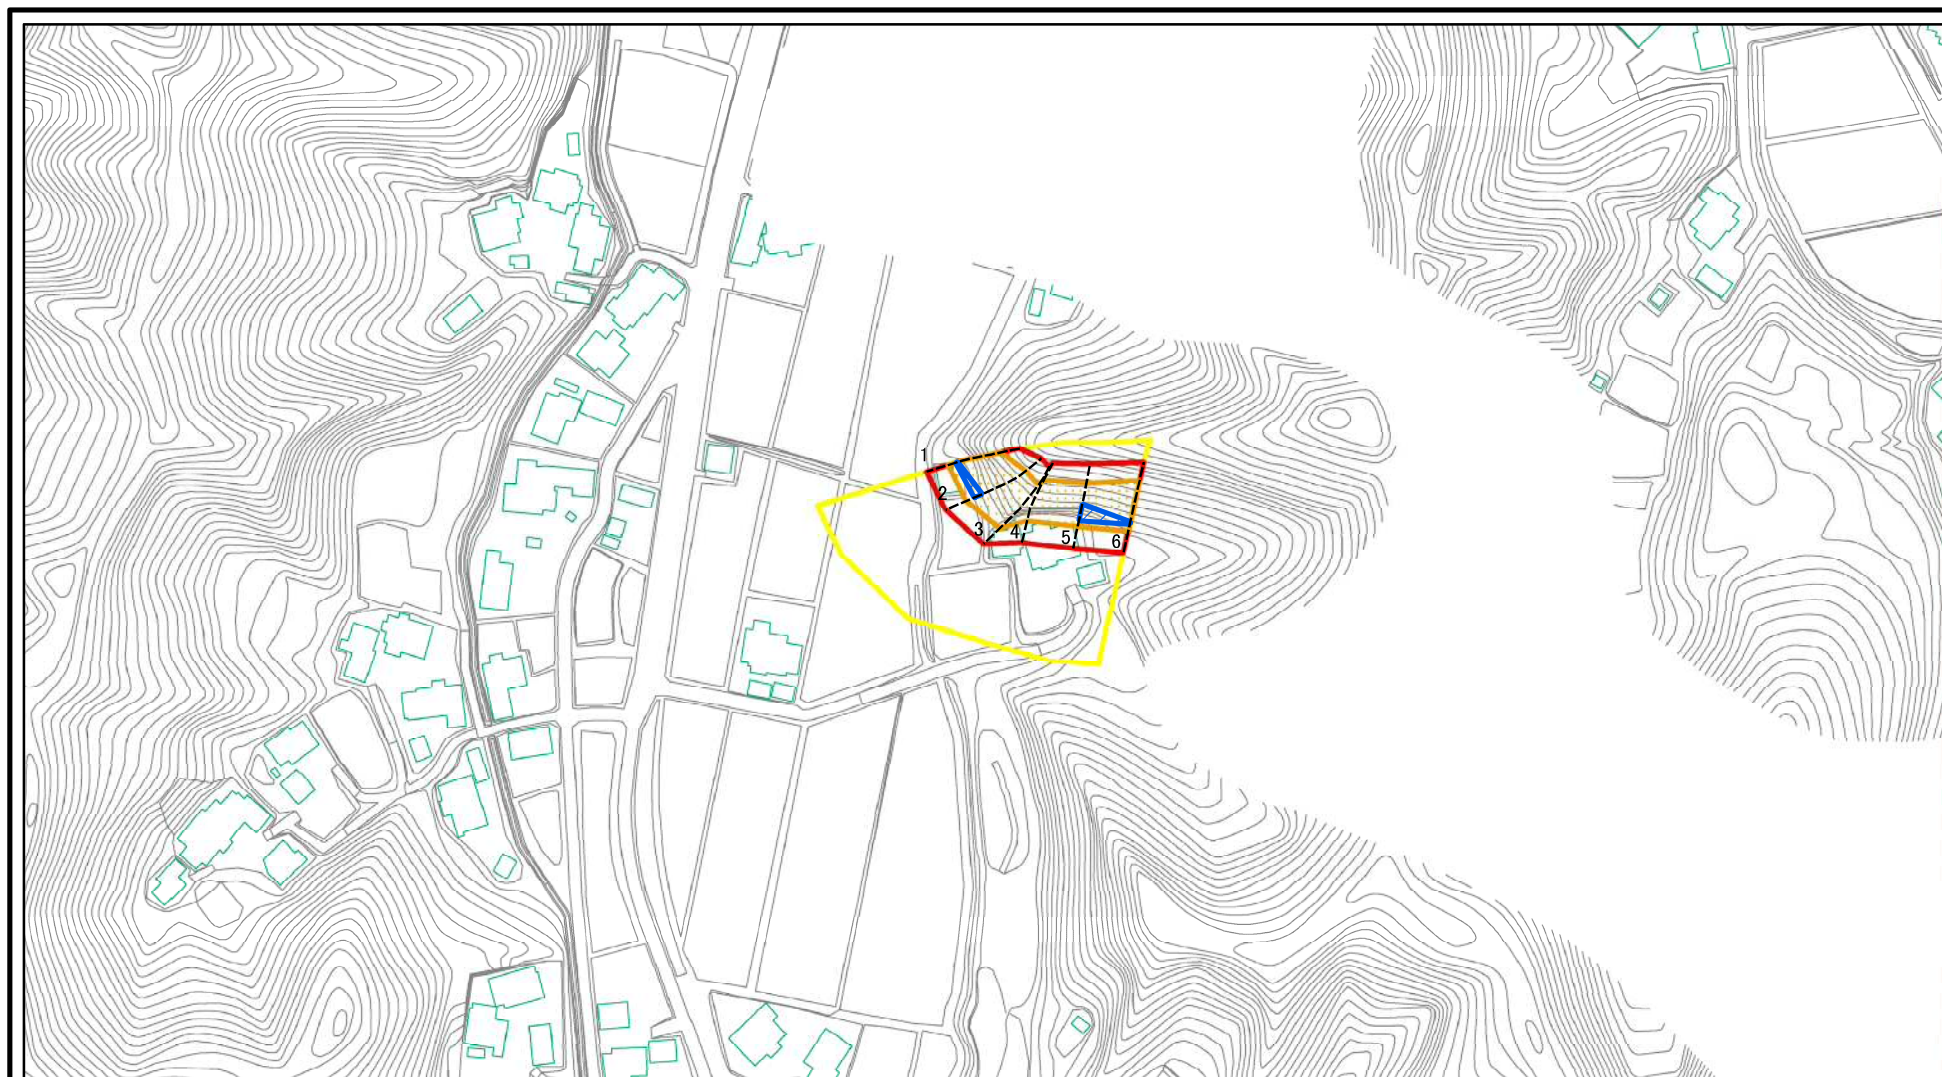
土砂災害警戒区域等の指定の告示に係る図書(様式2)

図中の数字は横断測線番号を示す

| 様式2(急) 土砂災害警戒区域・土砂災害特別警戒区域 区域図 | 土砂災害防止法施行令第二条の基準に該当する区域 | | N 縮尺 1:2,500 | 自然現象の種類 | 急傾斜地の崩壊 | 箇所番号 | II-3255 |
| | 土石等の(移動)高さが1m以下の場合、土石等の移動による力が100kN/mを超える区域 | | | 告示年月日 | 平成28年12月27日 | 所在地 | 長生郡睦沢町大上 |
| | 土石等の堆積の高さが3mを超える区域 | | | | | | |

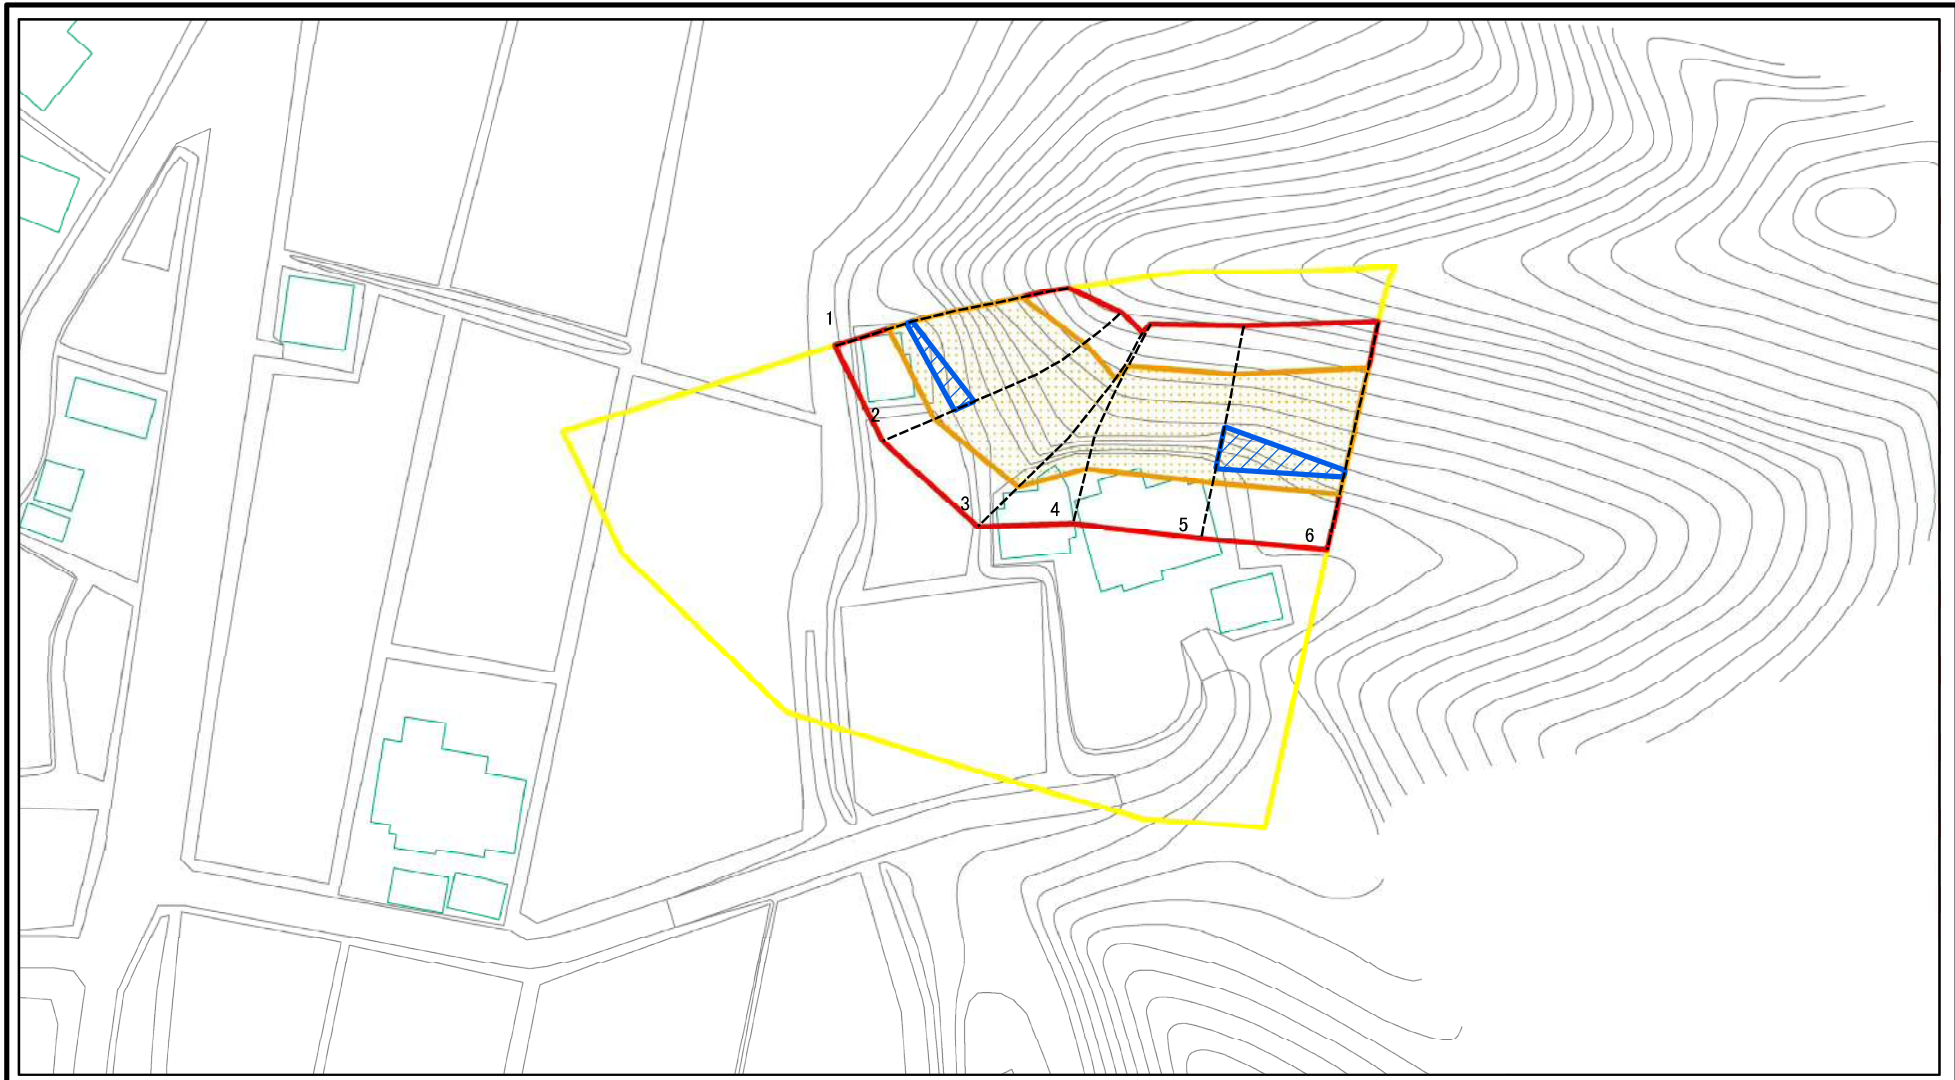
土砂災害警戒区域等の指定の告示に係る図書(様式2)参考図

図中の数字は横断測線番号を示す

| 様式2(急) 土砂災害警戒区域・土砂災害特別警戒区域 区域図(参考図) | 土砂災害防止法施行令第二条の基準に該当する区域 | | N 縮尺 1:1,000 | 自然現象の種類 | 急傾斜地の崩壊 | 箇所番号 | II-3255 |
| | 土砂等の(移動)高さが1m以下の場合、土砂等の移動による力が100kN/mを超える区域 | | | 告示年月日 | 平成28年12月27日 | 所在地 | 長生郡睦沢町大上 |
| | 土砂等の堆積の高さが3mを超える区域 | | | | | | |

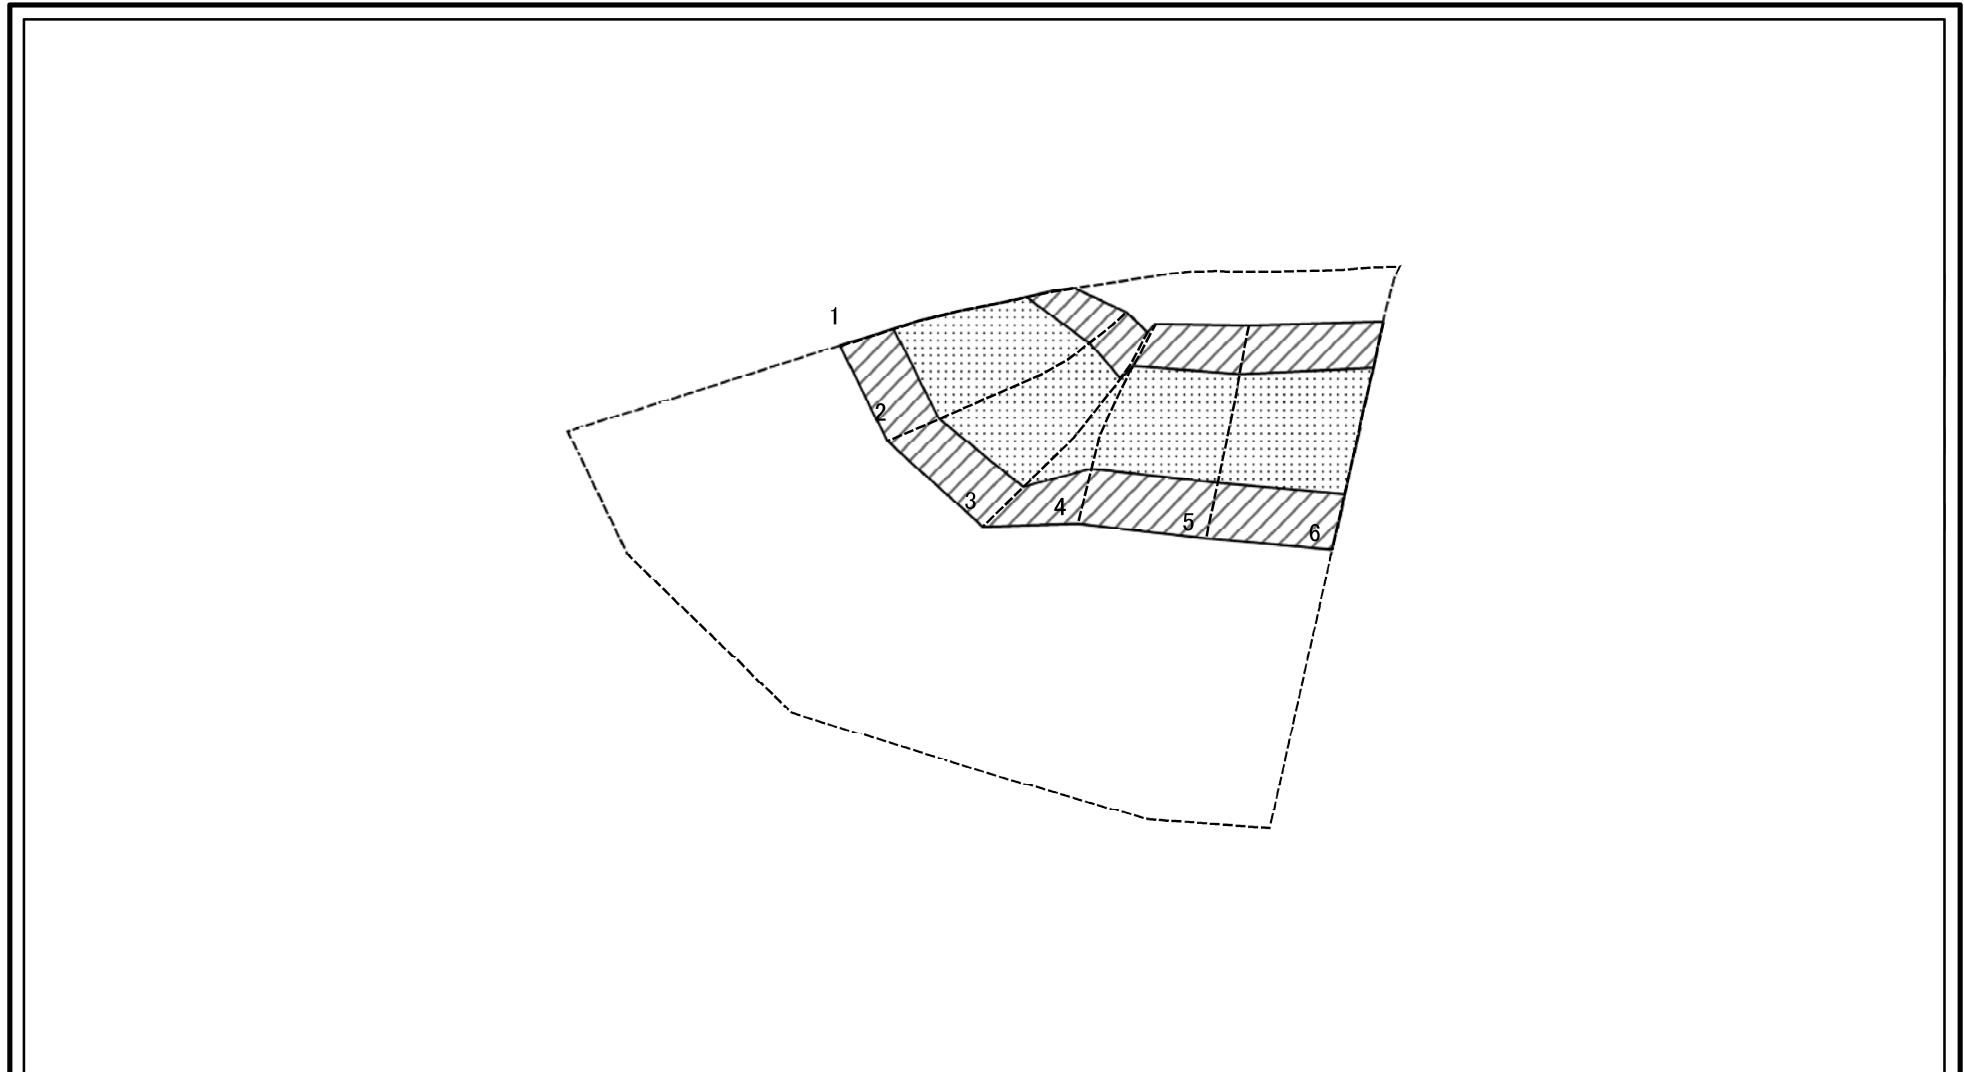
土砂災害警戒区域等の指定の告示に係る図書(様式2-1)

図中の数字は横断測線番号を示す

| 様式2-1(急) 土砂災害特別警戒区域の区域区分図 (急傾斜地の崩壊に伴う土石などの移動により建築物の地上部に作用すると想定される力)〈力区分:移動〉 | 土砂災害防止法施行令第二条の基準に該当する区域 | | N 縮尺 1:1,000 | 自然現象の種類 | 急傾斜地の崩壊 | 箇所番号 | II-3255 |

| 横断測線の区間 | 土石等の移動により建築物の地上部に作用すると想定される力 | | | | 土石等の堆積により建築物の地上部に作用すると想定される力 | | | | 横断測線の区間 | 土石等の移動により建築物の地上部に作用すると想定される力 | | | | 土石等の堆積により建築物の地上部に作用すると想定される力 | | | |
|---|---|---|---|---|---|---|---|---|---|---|---|---|---|---|---|---|---|
| 1 ~ 2 | 150.56 | 1.00 | 100.00 | 1.00 | 18.27 | 3.23 | 16.95 | 3.00 | ~ | | | | | | | | |
| 2 ~ 3 | 150.56 | 1.00 | 100.00 | 1.00 | - | - | 16.95 | 3.00 | ~ | | | | | | | | |
| 3 ~ 4 | 142.34 | 1.00 | 100.00 | 1.00 | - | - | 16.81 | 2.98 | ~ | | | | | | | | |
| 4 ~ 5 | 142.10 | 1.00 | 100.00 | 1.00 | - | - | 16.95 | 3.00 | ~ | | | | | | | | |
| 5 ~ 6 | 146.14 | 1.00 | 100.00 | 1.00 | 19.48 | 3.45 | 16.95 | 3.00 | ~ | | | | | | | | |

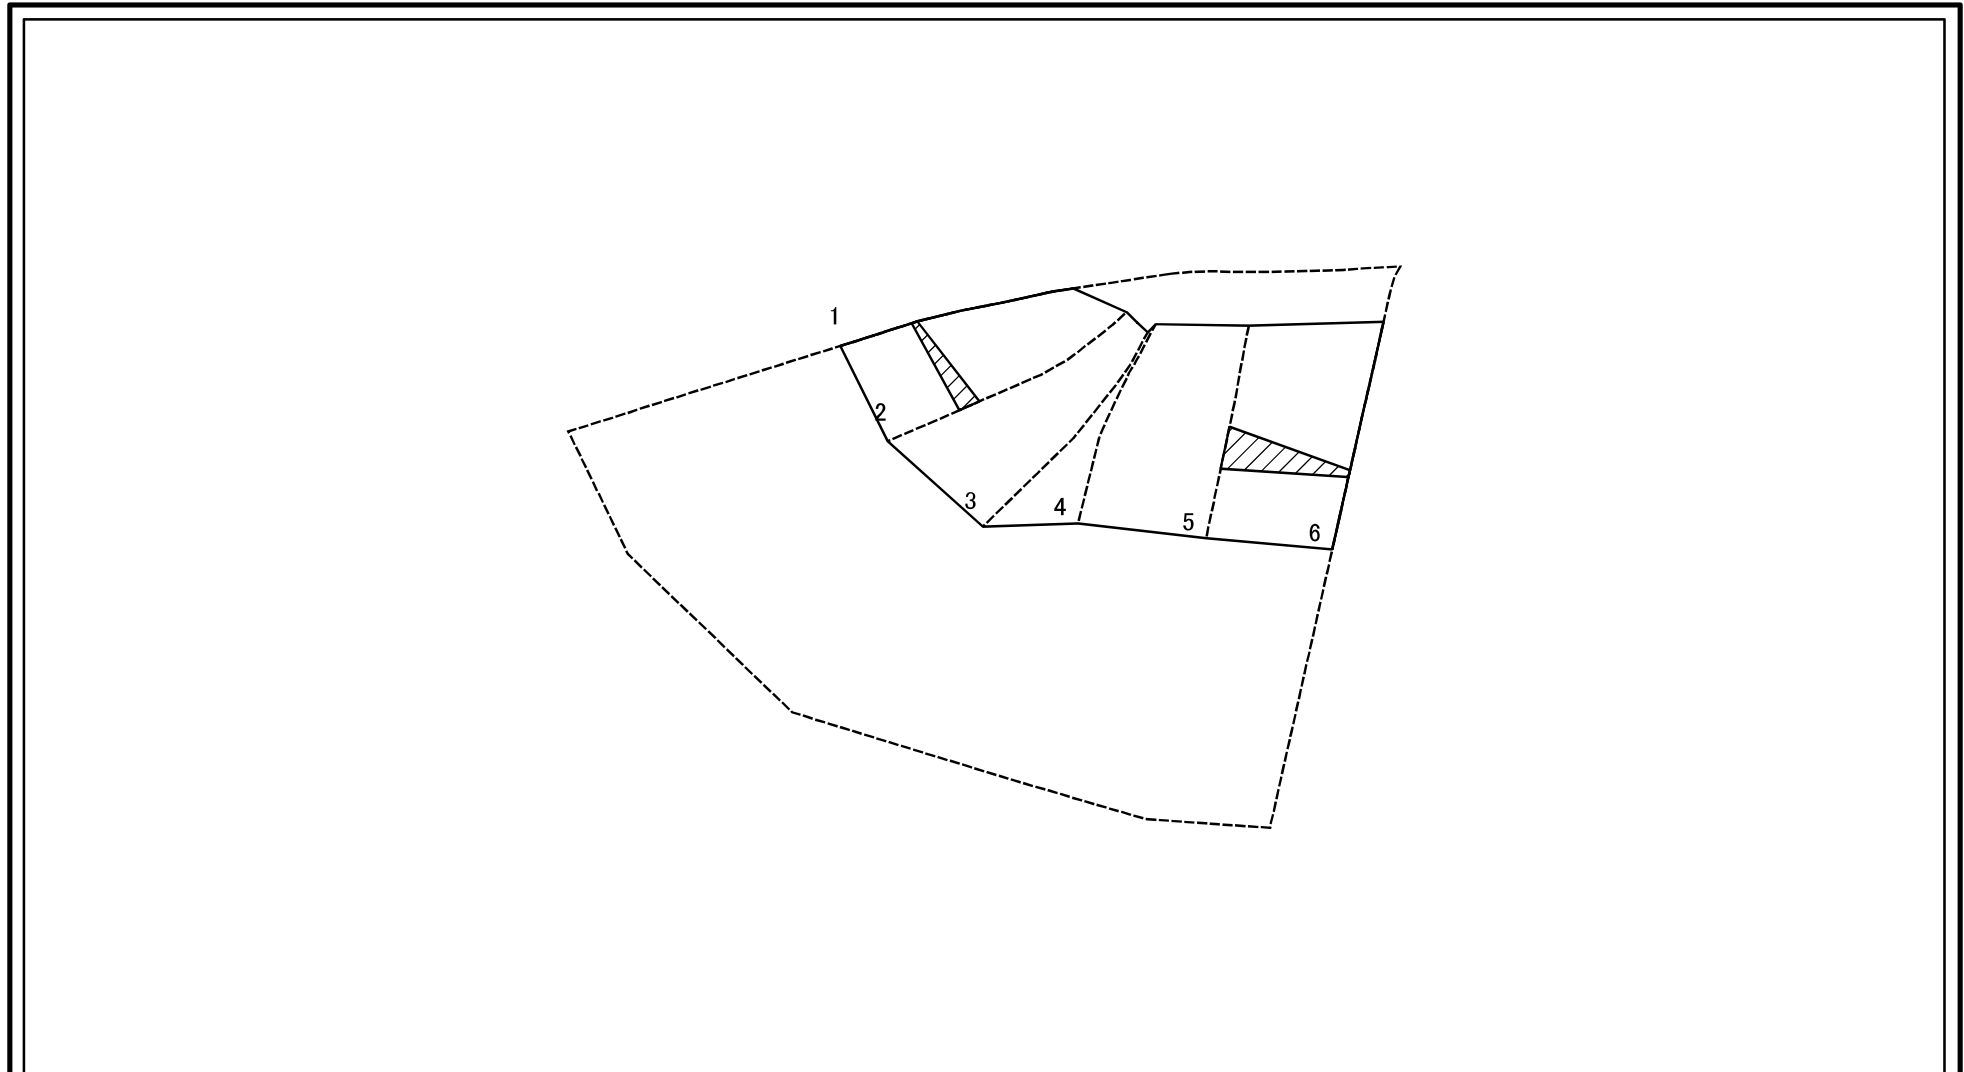
土砂災害警戒区域等の指定の告示に係る図書(様式2-2)

図中の数字は横断測線番号を示す

| 様式2-2(急) 土砂災害特別警戒区域の区域区分図 (急傾斜地の崩壊に伴う土石などの堆積により建築物の地上部に作用すると想定される力)〈力区分:堆積〉 | 土砂災害防止法施行令第二条の基準に該当する区域 | | N 縮尺 1:1,000 | 自然現象の種類 | 急傾斜地の崩壊 | 箇所番号 | II-3255 |
