# 土砂災害警戒区域等の指定の告示に係る図書(様式1)

自然現象の種類	急傾斜地の崩壊
箇所番号	Ⅱ-5119
箇所名	西長田11
所在地	館山市西長田

自然現象の種類	急傾斜地の崩壊	箇所番号	II-5119
告示番号	警戒区域：千第186号 特別警戒区域：千第188号	箇所名	西長田11
告示年月日	令和3年3月23日	所在地	館山市西長田

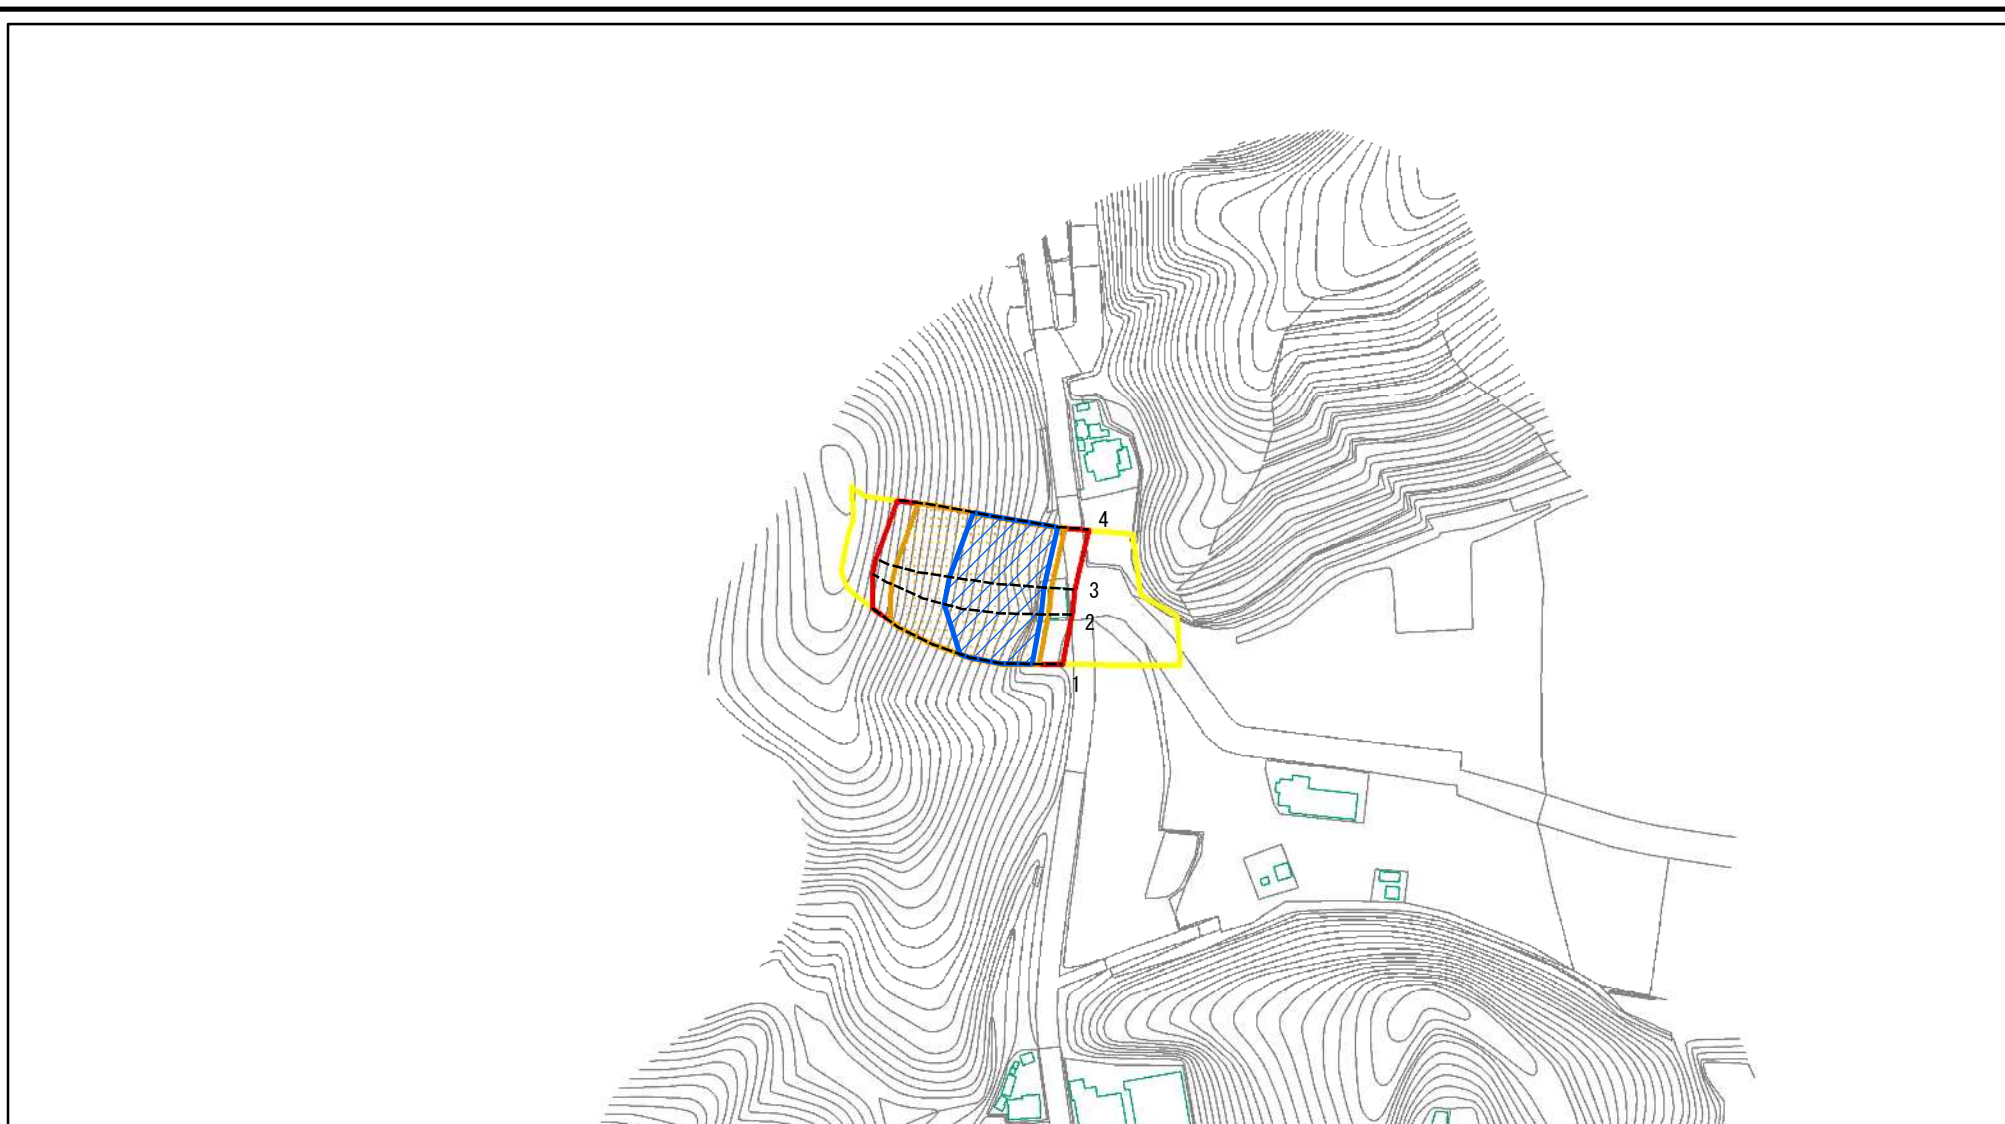
土砂災害警戒区域・土砂災害特別警戒区域  
区域図

図中の数字は横断測線番号を示す

土砂災害防止法施行令第二条の基準に該当する区域	
土砂災害防止法施行令第三条の基準に該当する区域	
それ以外の区域

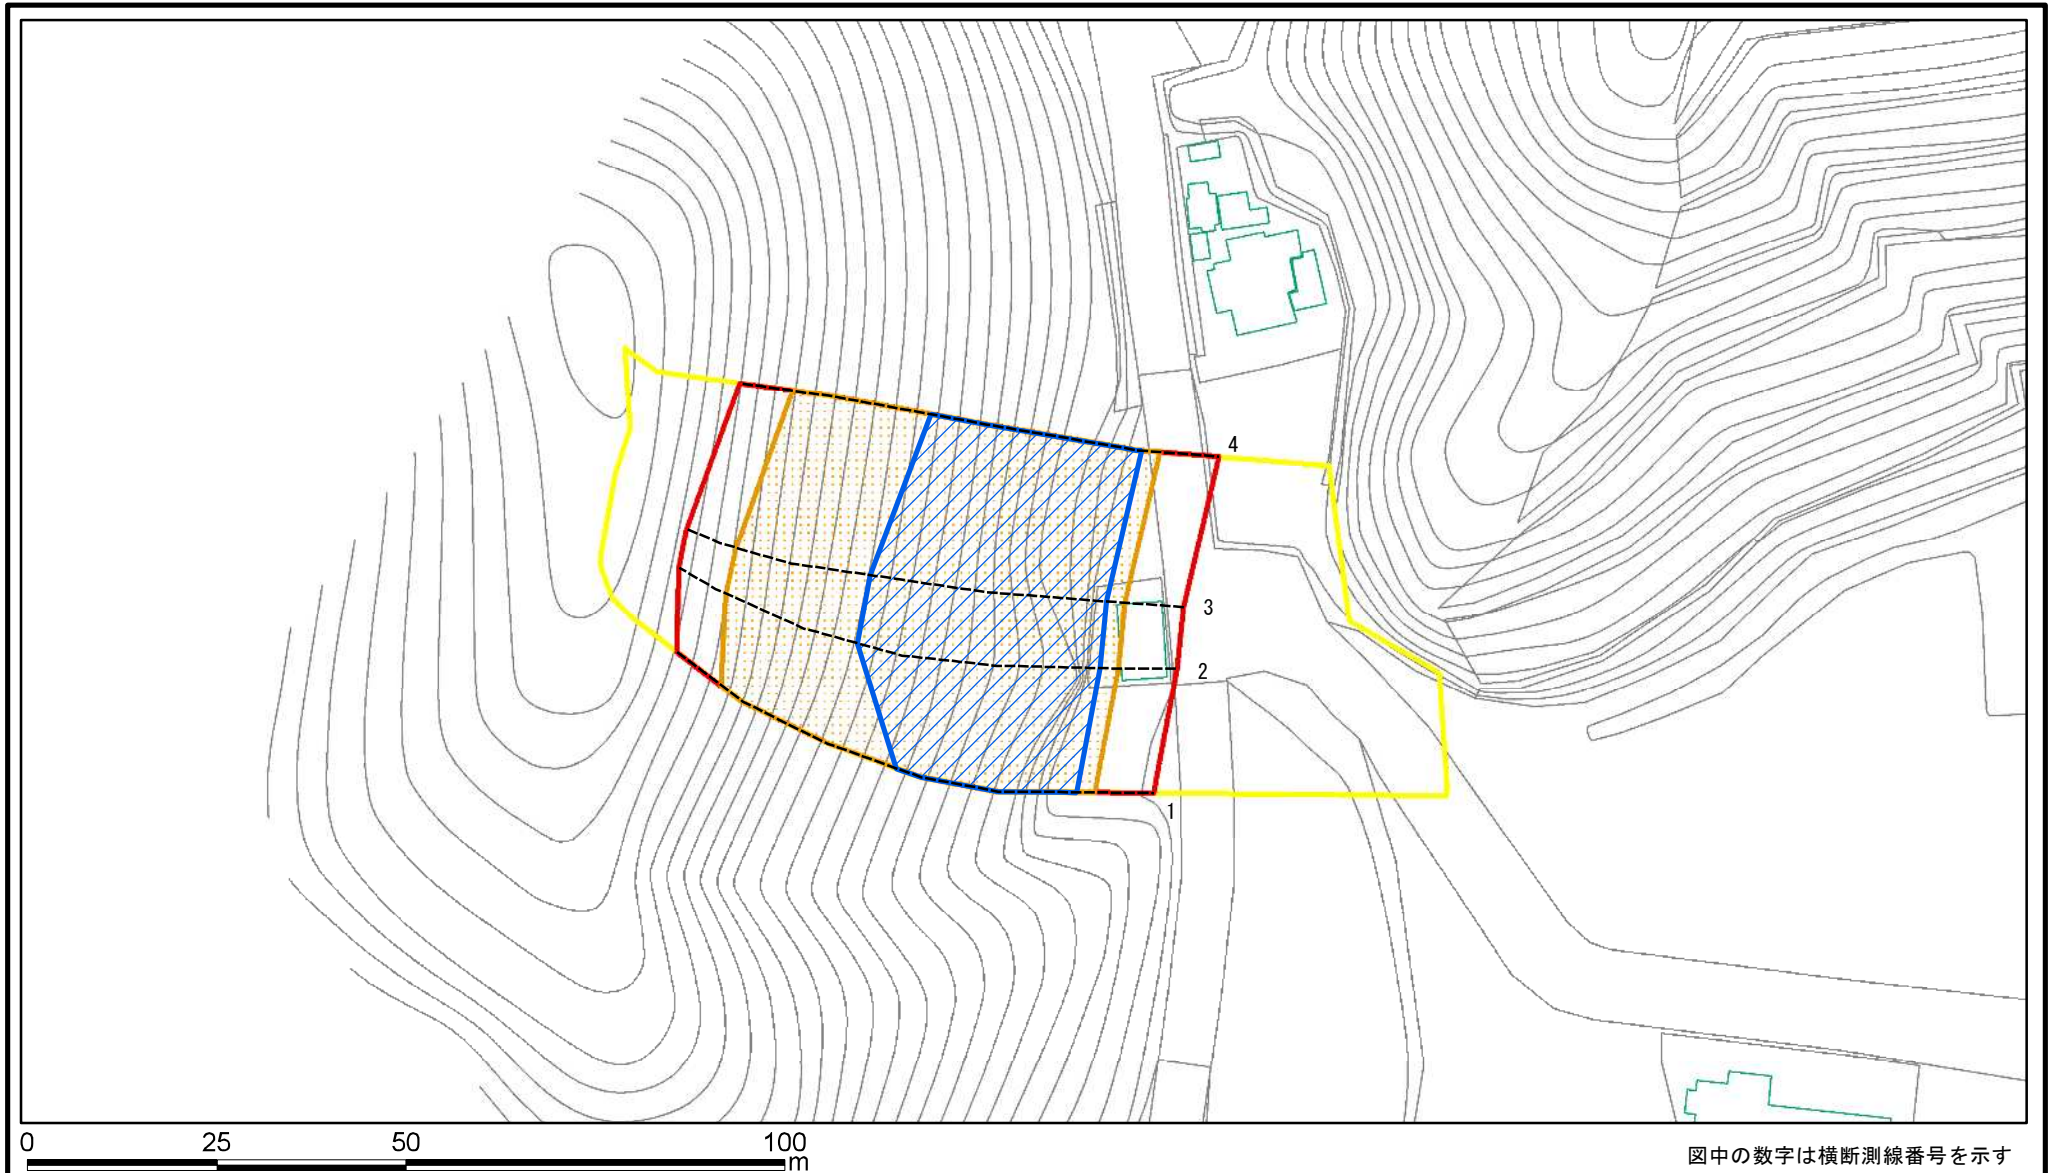
土砂災害警戒区域・土砂災害特別警戒区域  
区域図(参考図)

土砂災害防止法施行令第二条の基準に該当する区域	
土砂災害防止法施行令第三条の基準に該当する区域	
土砂等の(移動)高さが1m以下の場合、土砂等の移動による力が100kN/mを超える区域	
土砂等の堆積の高さが3mを超える区域	
それ以外の区域

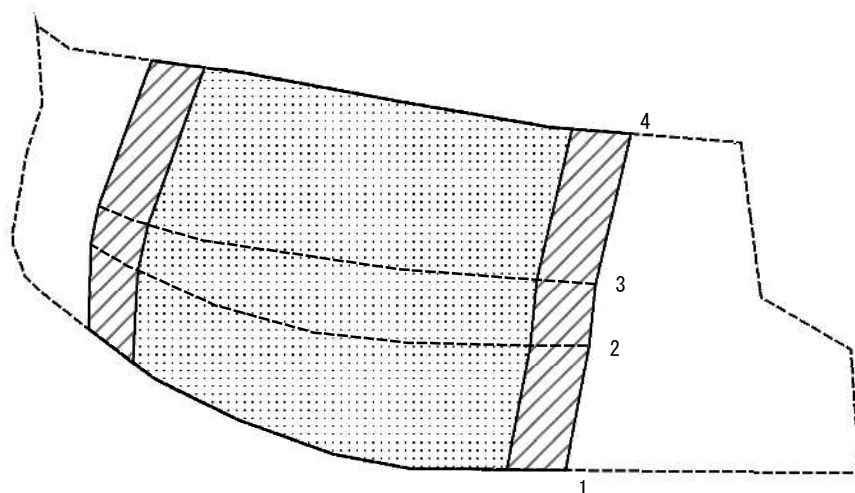
様式2-1(急)

図中の数字は横断測線番号を示す

土砂災害特別警戒区域の区域区分図  
(急傾斜地の崩壊に伴う土石等の移動により  
建築物の地上部に作用すると想定される力)

土砂災害防止法施行令第二条の基準に該当する区域	
土砂災害防止法施行令第三条の基準に該当する区域	
それ以外の区域

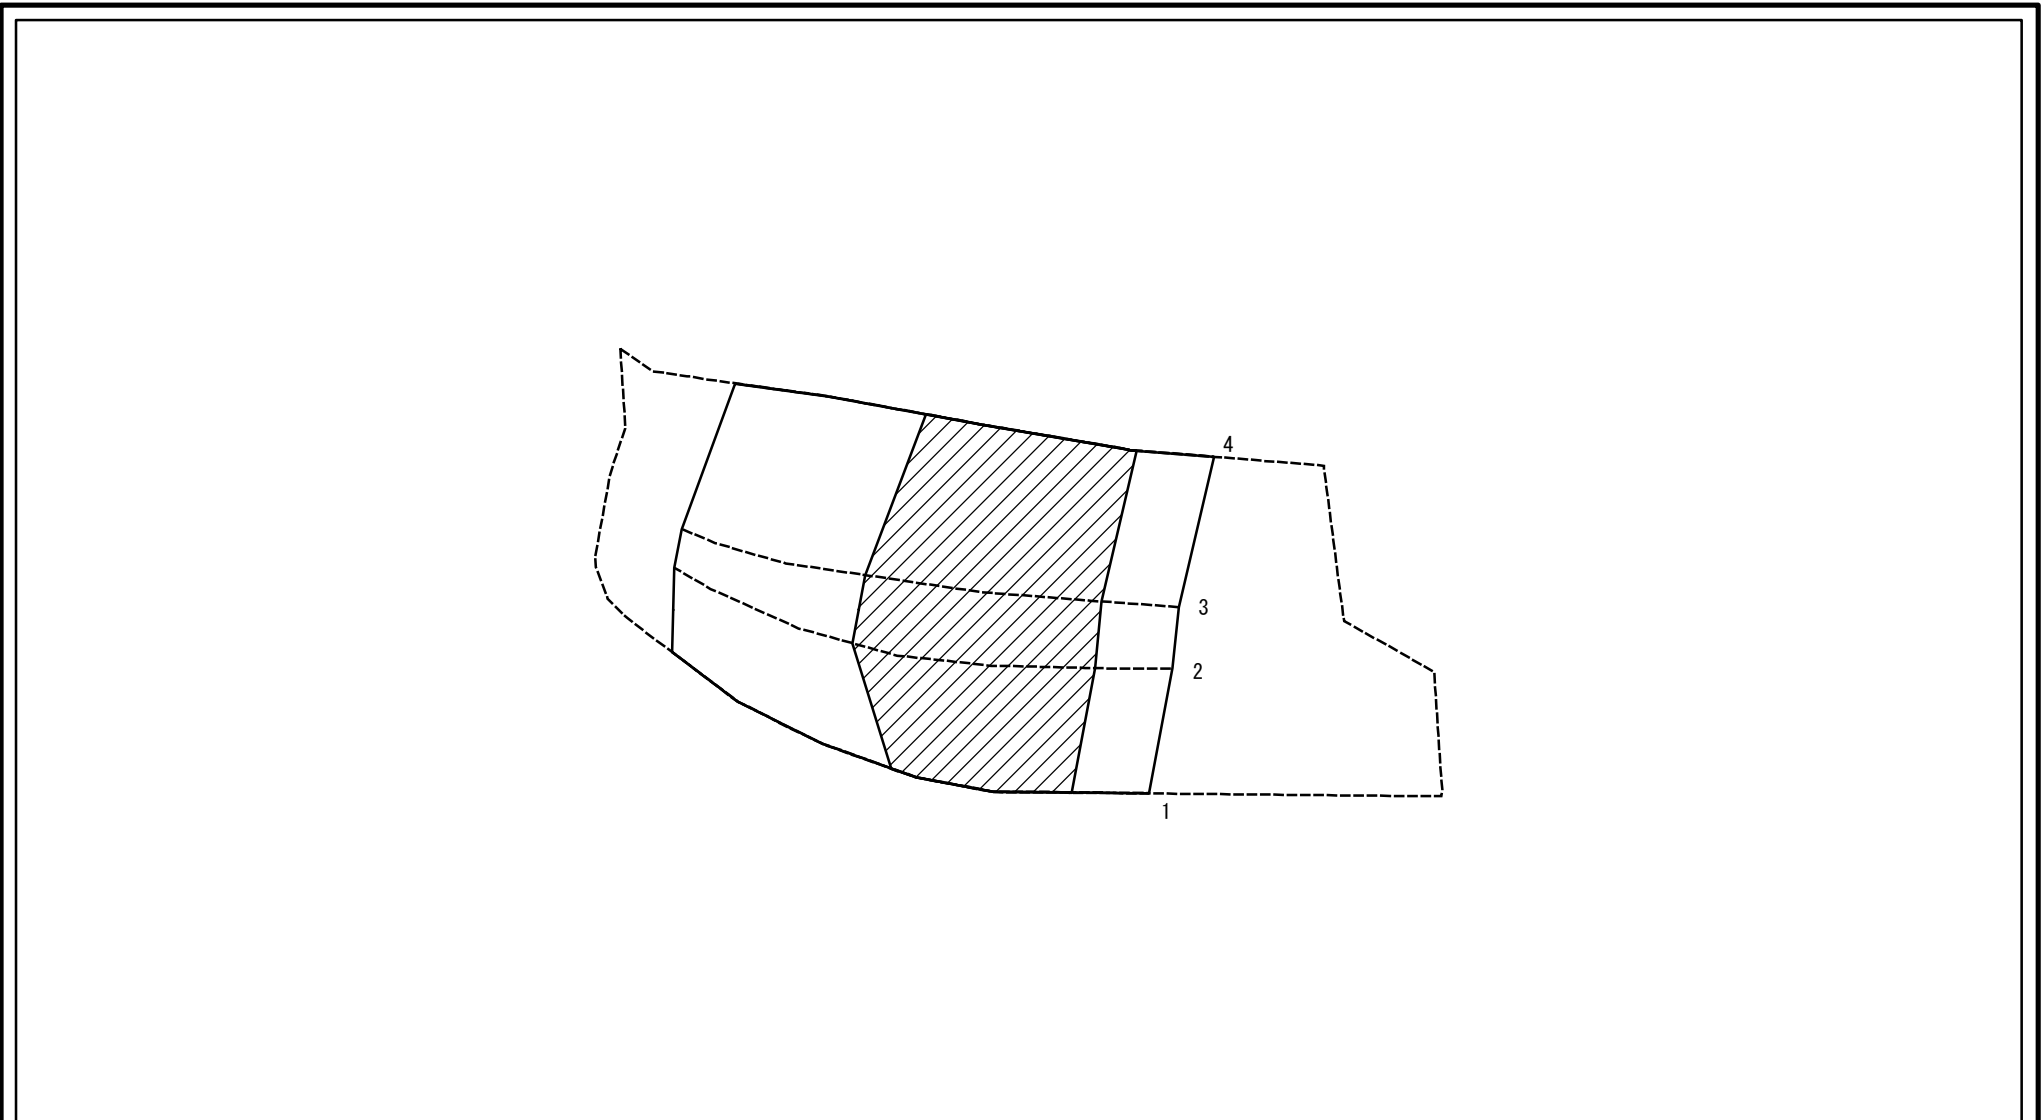
図中の数字は横断測線番号を示す

<b>様式2-2(急)</b> 土砂災害特別警戒区域の区域区分図 (急傾斜地の崩壊に伴う土石等の堆積により建築物の地上部に作用すると想定される力)	土砂災害防止法施行令第二条の基準に該当する区域			N 縮尺 1:1,000	自然現象の種類	急傾斜地の崩壊	箇所番号	II-5119
	土砂災害防止法施行令第三条の基準に該当する区域	土石等の堆積の高さが3mを超える区域			告示番号	警戒区域:千第186号 特別警戒区域:千第188号	箇所名	西長田11
		それ以外の区域			告示年月日	令和3年3月23日	所在地	館山市西長田
