土砂災害警戒区域等の指定の告示に係る図書(様式1)

| | 箇所番号 | Ⅱ-120086 |
| | 箇所名 | 坂本59 |
| | 所在地 | 長生郡長南町坂本 |

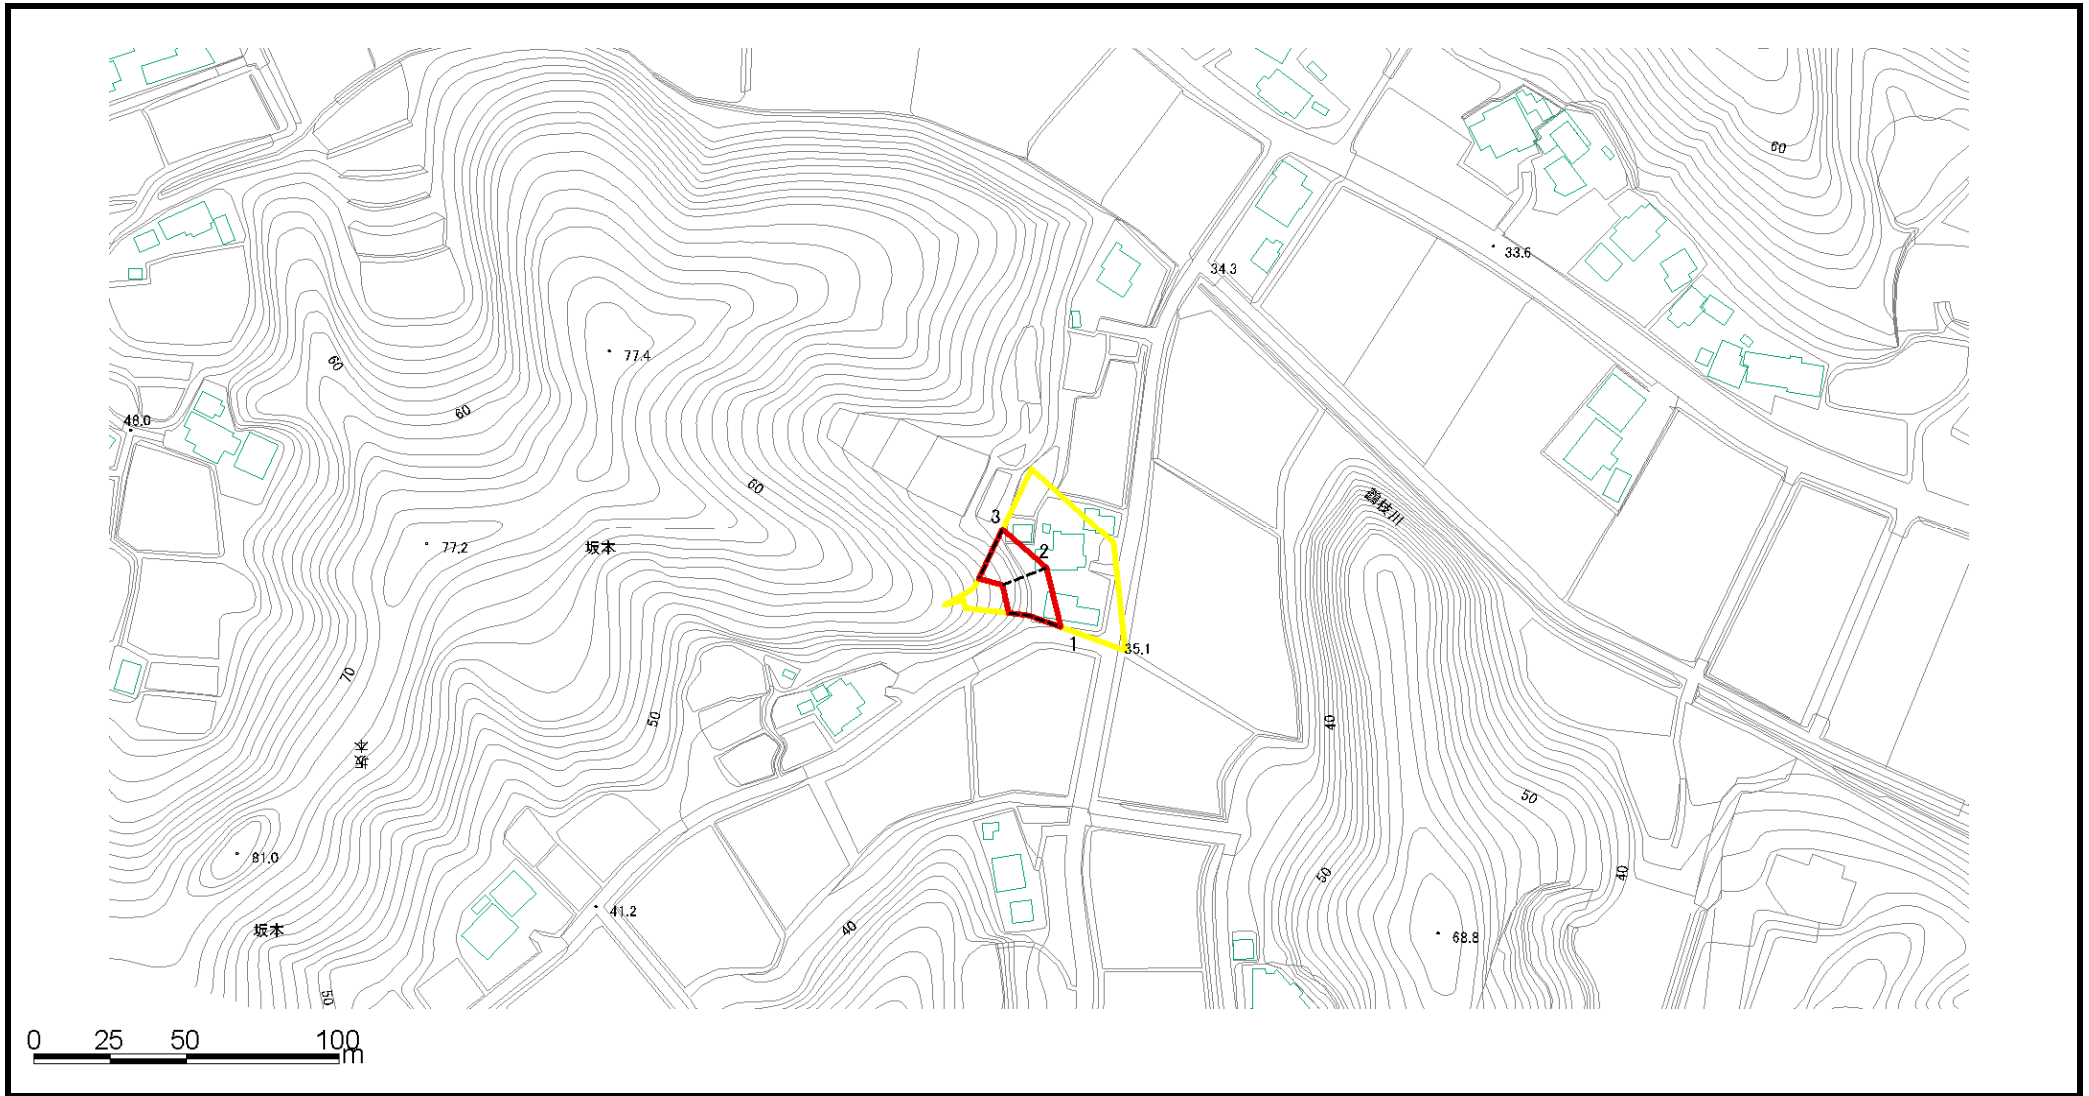
土砂災害警戒区域等の指定の告示に係る図書(様式2)

| 様式2(急) 土砂災害警戒区域・土砂災害特別警戒区域 区域図 | 土砂災害防止法施行令第二条の基準に該当する区域 | | 縮尺 1:2,500 | 自然現象の種類 | 急傾斜地の崩壊 | 箇所番号 | Ⅱ-120086 |
| | 土砂災害防止法施行令第三条の基準に該当する区域 | 土石等の(移動)高さが1m以下の場合、 土石等の移動による力が100kN/mを超える区域 土石等の堆積の高さが3mを超える区域 それ以外の区域 | | 告示番号 | 警戒区域:千葉県告示 第587号 特別警戒区域:千葉県告示 第590号 | 箇所名 | 坂本59 |

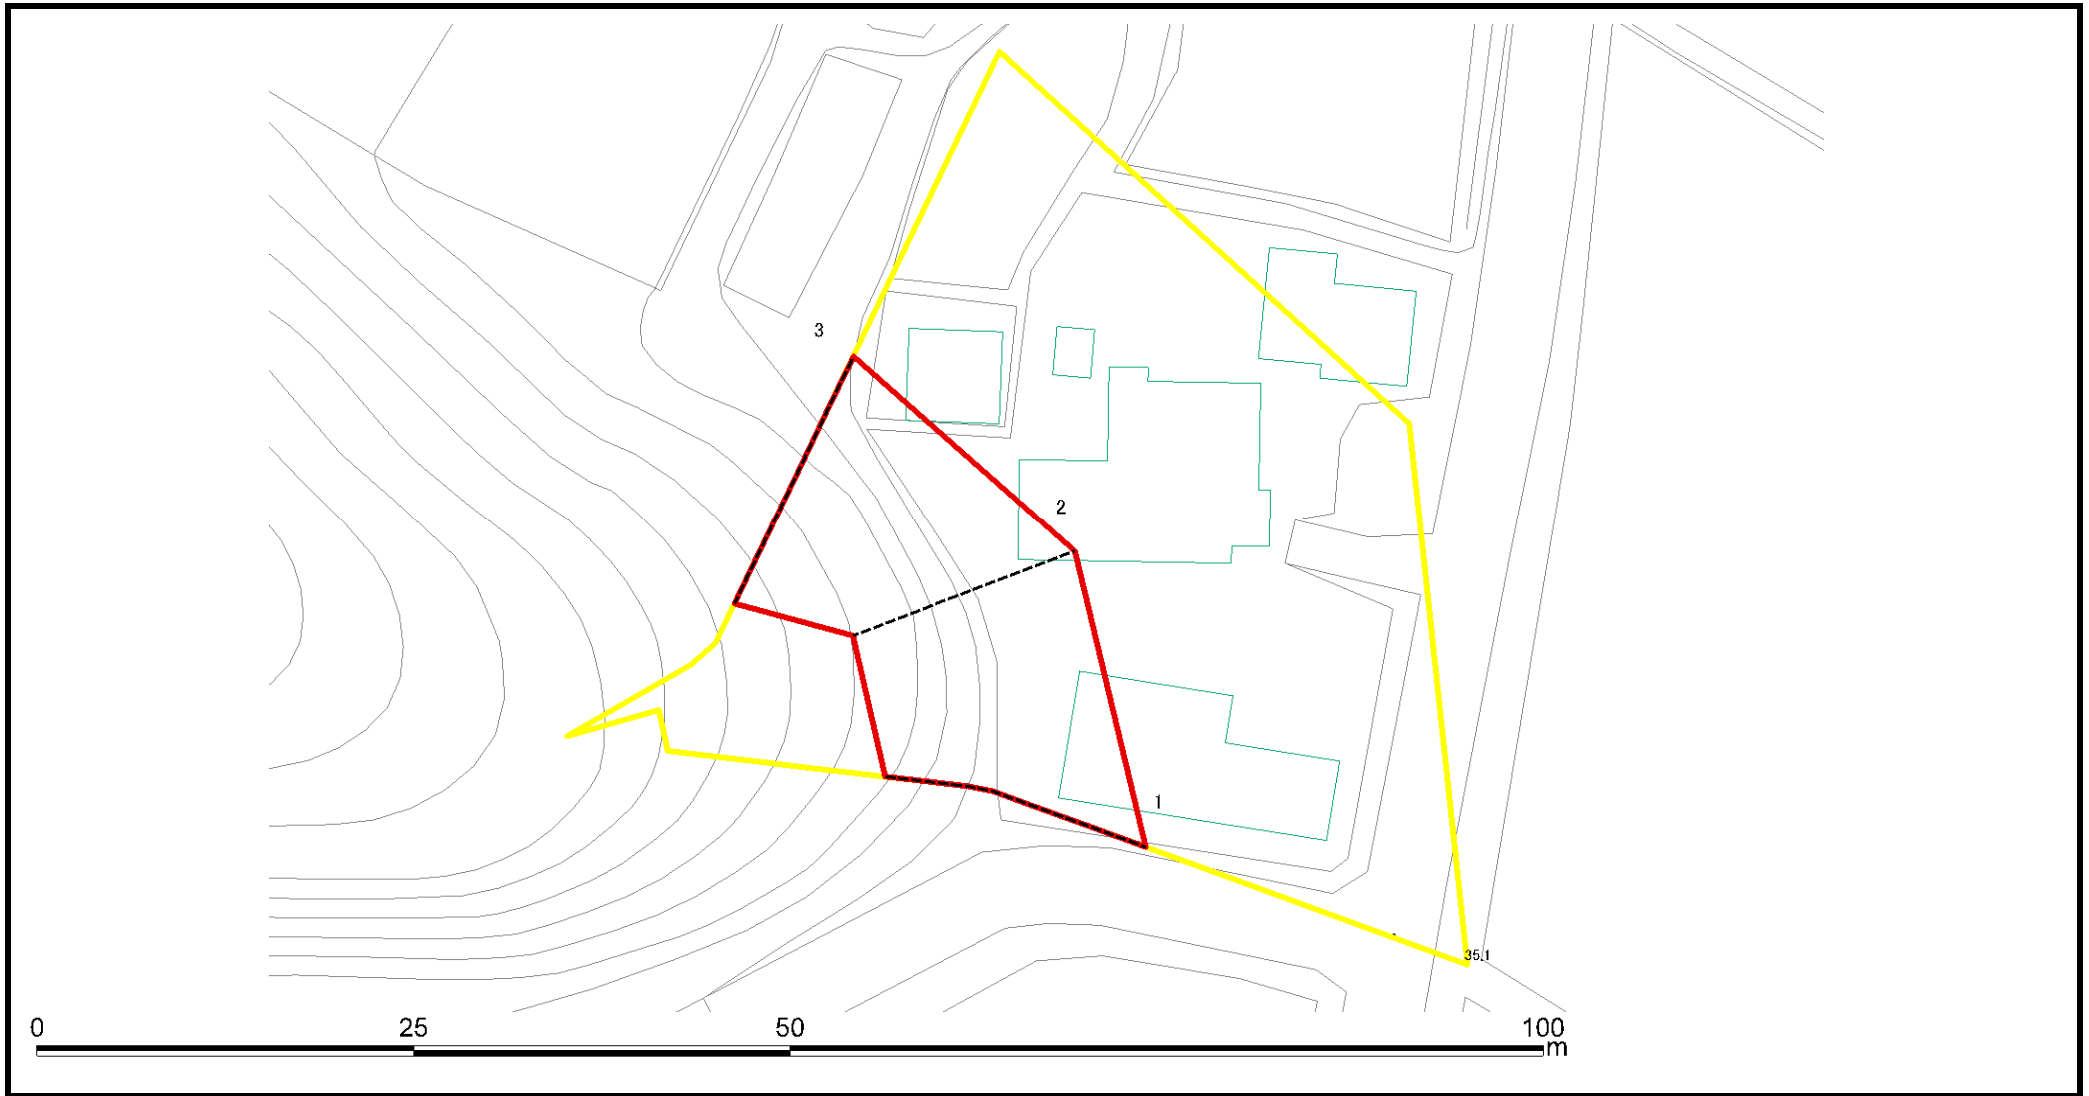
土砂災害警戒区域等の指定の告示に係る図書(様式2)参考図

| 様式2(急) 土砂災害警戒区域・土砂災害特別警戒区域 区域図(参考図) | 土砂災害防止法施行令第二条の基準に該当する区域 | | | N 縮尺 1:500 | 自然現象の種類 | 急傾斜地の崩壊 | 箇所番号 | Ⅱ-120086 |
| | 土砂災害防止法施行令第三条の基準に該当する区域 | 土石等の(移動)高さが1m以下の場合、土石等の移動による力が100kN/mを超える区域 | | | 告示番号 | 警戒区域:千葉県告示 第587号 特別警戒区域:千葉県告示 第590号 | 箇所名 | 坂本59 |
| | | 土石等の堆積の高さが3mを超える区域 | | | 告示年月日 | 平成26年9月19日 | 所在地 | 長生郡長南町坂本 |

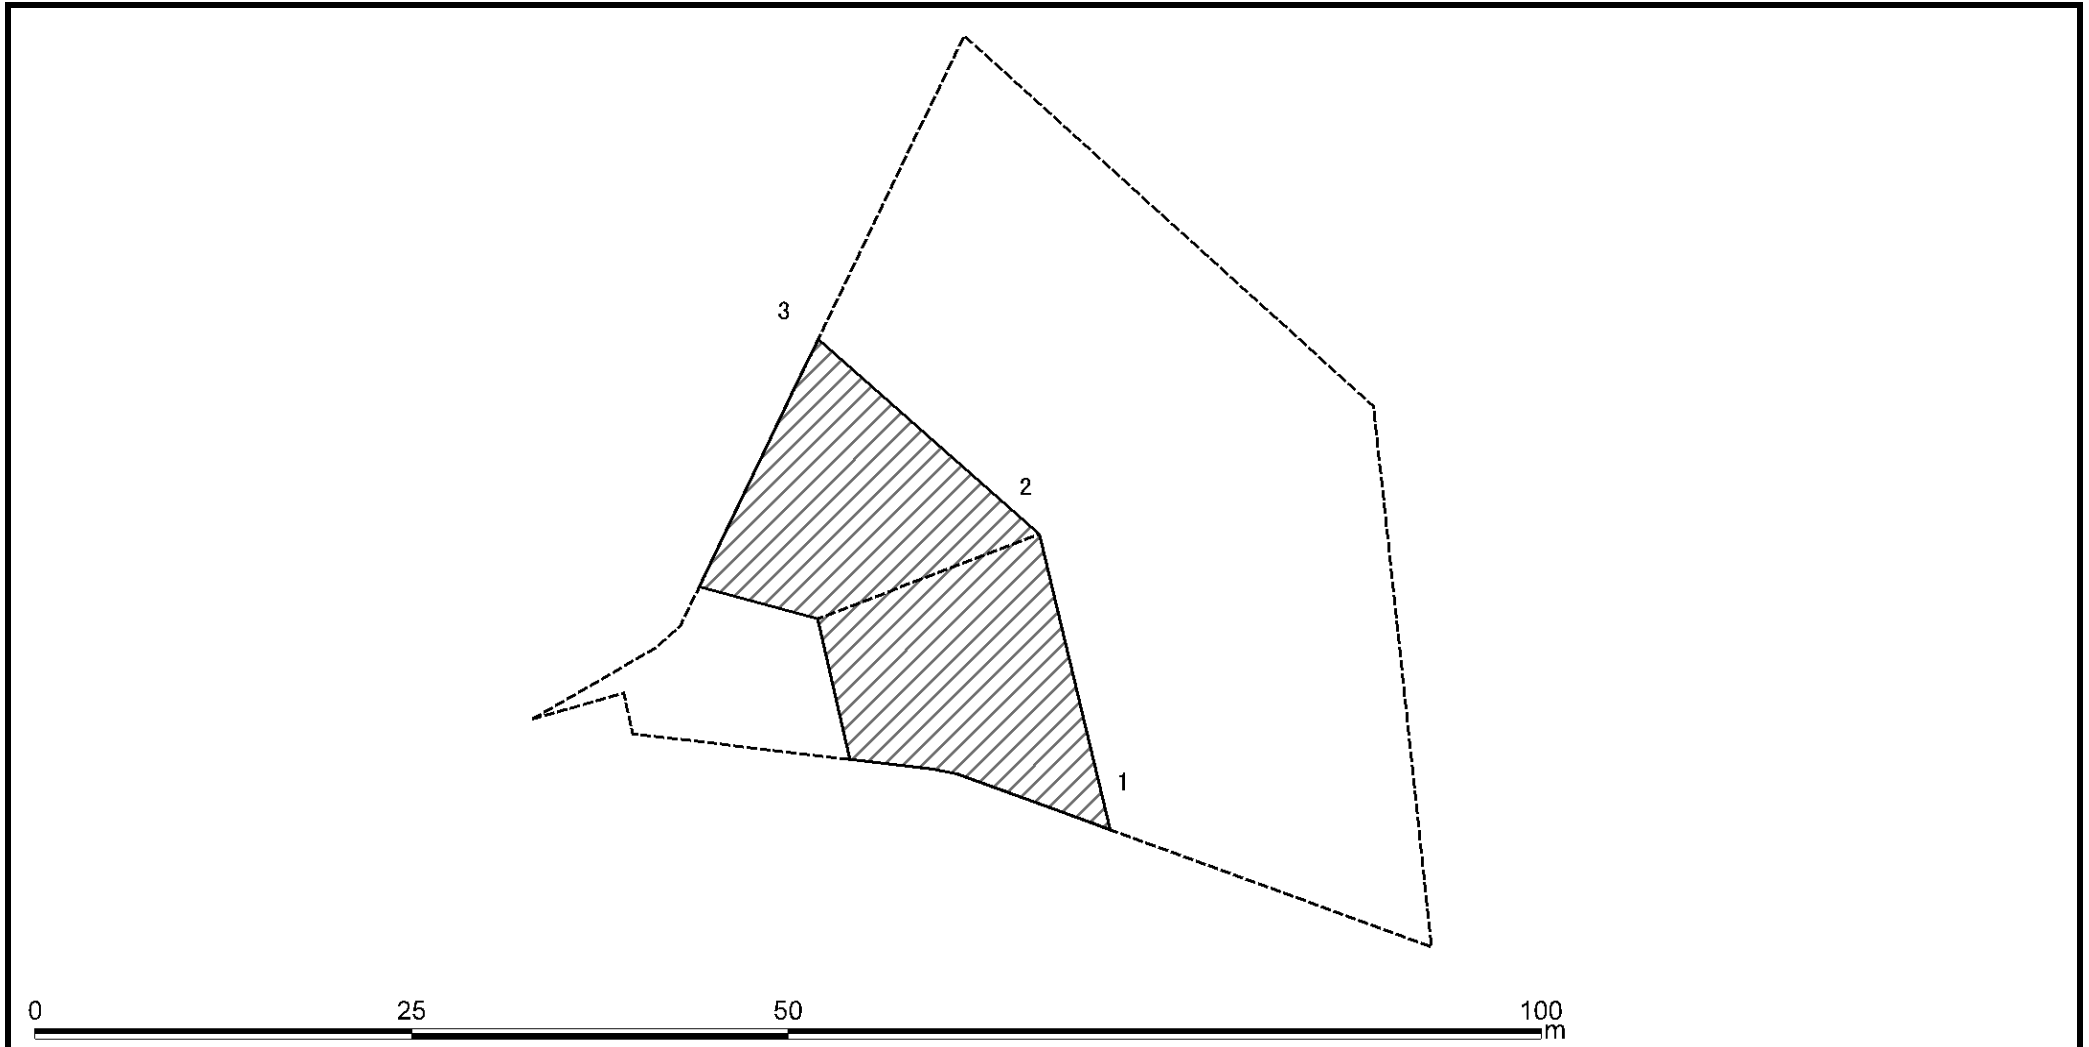
土砂災害警戒区域等の指定の告示に係る図書(様式2-1)

図中の数字は区域の区分番号を表す

| 様式2-1(急) 土砂災害特別警戒区域の区域区分図 (急傾斜地の崩壊に伴う土石などの移動により建築物の地上部に作用すると想定される力) | 土砂災害防止法施行令第二条の基準に該当する区域 | | N 縮尺 1:500 | 自然現象の種類 | 急傾斜地の崩壊 | 箇所番号 | Ⅱ-120086 |
| | 土砂災害防止法施行令第三条の基準に該当する区域 | 土石等の(移動)高さが1m以下の場合、土石等の移動による力が100kN/m ² を超える区域 | | 告示番号 | 警戒区域:千葉県告示 第587号 特別警戒区域:千葉県告示 第590号 | 箇所名 | 坂本59 |

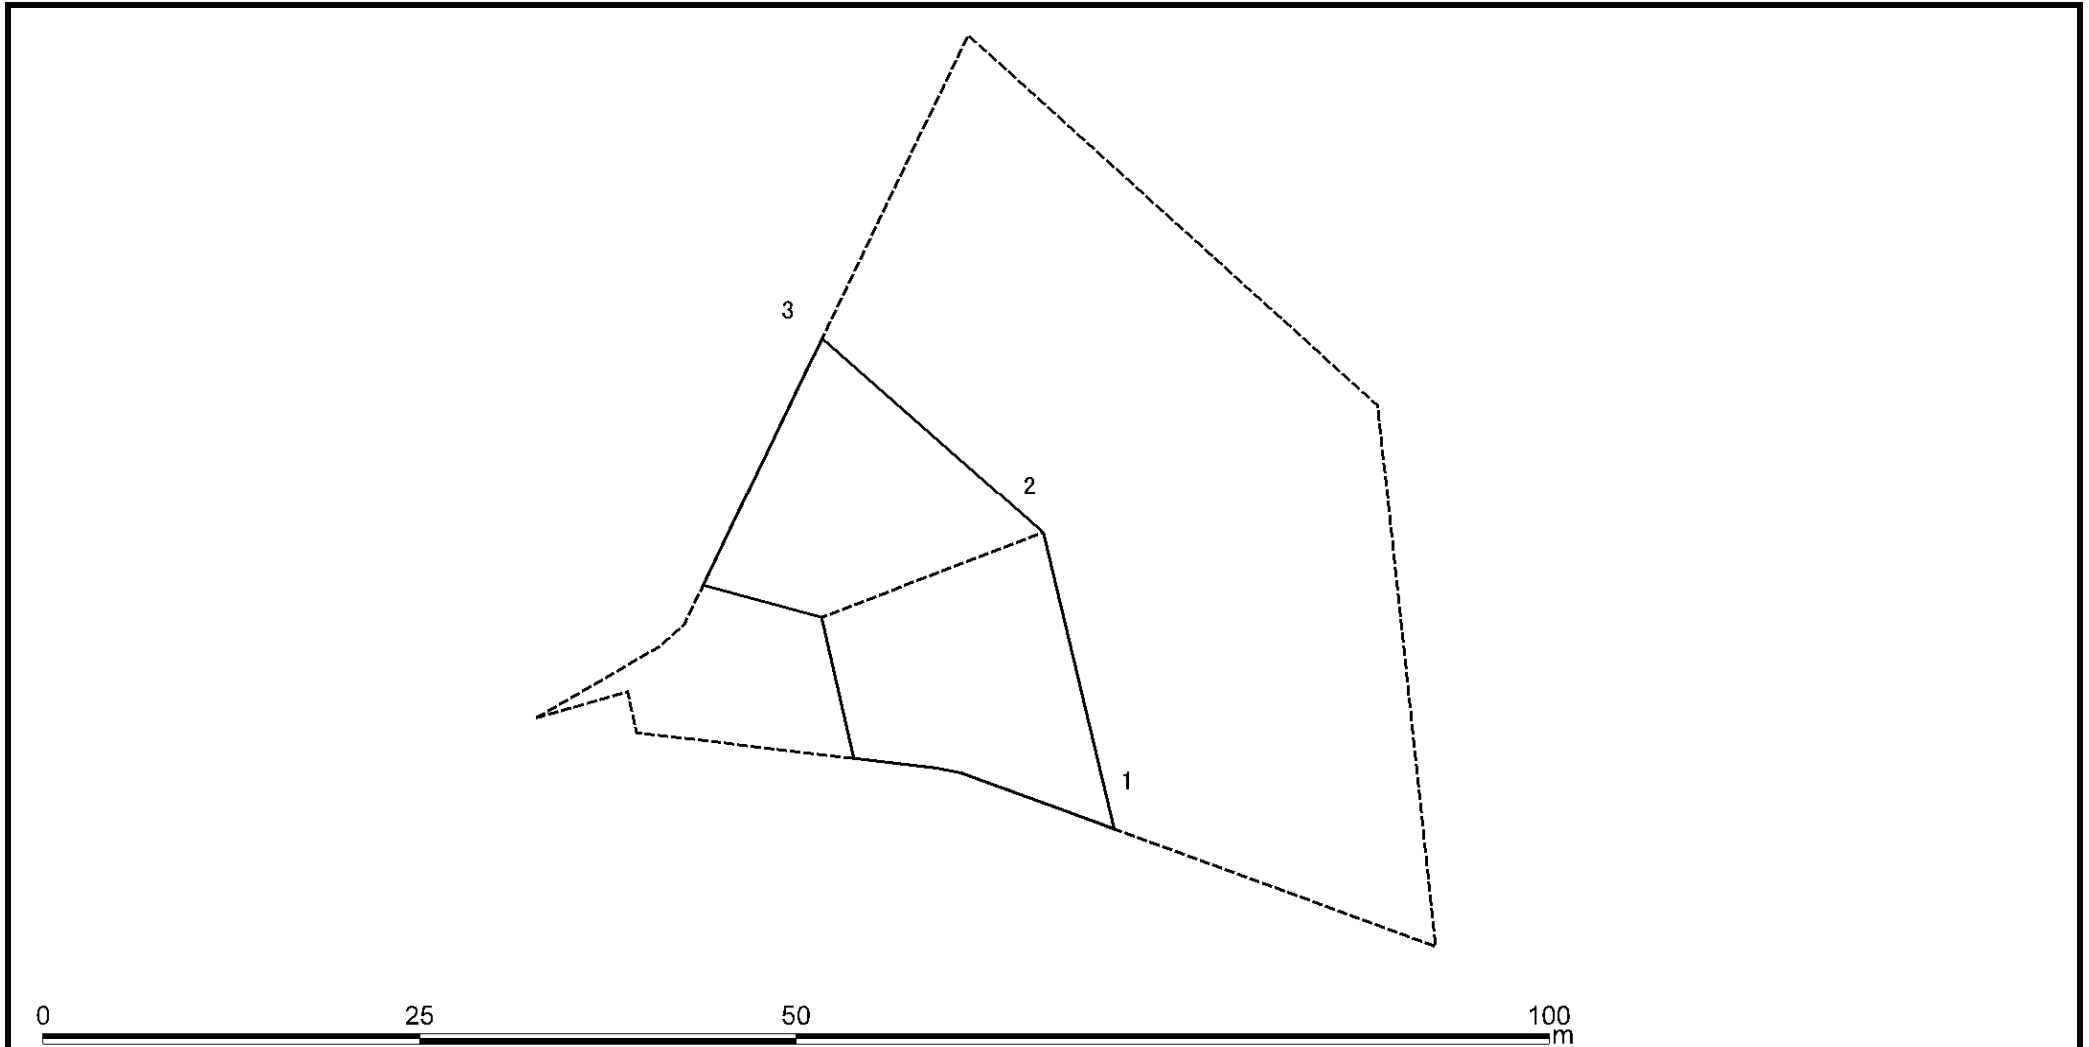
土砂災害警戒区域等の指定の告示に係る図書(様式2-2)

図中の数字は区域の区分番号を表す

| 様式2-2(急) 土砂災害特別警戒区域の区域区分図 (急傾斜地の崩壊に伴う土石などの堆積により建築物の地上部に作用すると想定される力) | 土砂災害防止法施行令第二条の基準に該当する区域 | | N 縮尺 1:500 | 自然現象の種類 | 急傾斜地の崩壊 | 箇所番号 | Ⅱ-120086 |
| | 土砂災害防止法施行令第三条の基準に該当する区域 | 土石等の堆積の高さが3mを超える区域 | | 告示番号 | 警戒区域:千葉県告示 第587号 特別警戒区域:千葉県告示 第590号 | 箇所名 | 坂本59 |
