土砂災害警戒区域等の指定の告示に係る図書(様式1)

様式-1(急) 土砂災害警戒区域・土砂災害特別警戒区域 位置図	自然現象の種類	急傾斜地の崩壊
	箇所番号	II-130053
	箇所名	椎木7
	所在地	いすみ市岬町椎木

様式2(急) 土砂災害警戒区域・土砂災害特別警戒区域 区域図	土砂災害防止法施行令第二条の基準に該当する区域		N 縮尺 1:2,500	自然現象の種類	急傾斜地の崩壊	箇所番号	Ⅱ-130053
	土砂災害防止法施行令第三条の基準に該当する区域	土石等の(移動)高さが1m以下の場合、 土石等の移動による力が100kN/m ² を超える区域 土石等の堆積の高さが3mを超える区域 それ以外の区域		告示番号	警戒区域:千葉県告示 第9号 特別警戒区域:千葉県告示 第11号	箇所名	椎木7
				告示年月日	平成26年1月10日	所在地	いすみ市岬町椎木

様式3(急) 建築物の構造の規制に必要な衝撃に関する事項	自然現象の種類	急傾斜地の崩壊	箇所番号	II-130053
	告示番号	警戒区域:千葉県告示 第9号 特別警戒区域:千葉県告示 第11号	箇所名	椎木7
	告示年月日	平成26年1月10日	所在地	いすみ市岬町椎木

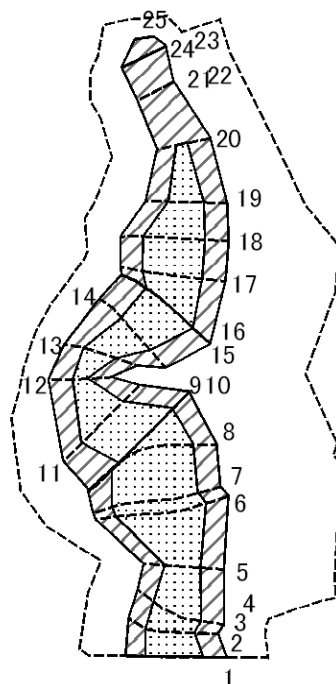
図中の数字は区域の区分番号を表す

様式2-1(急) 土砂災害特別警戒区域の区域区分図 (急傾斜地の崩壊に伴う土石などの移動により建築物の地上部に作用すると想定される力) <力区分: 移動>	土砂災害防止法施行令第二条の基準に該当する区域		N 縮尺 1:2,500	自然現象の種類	急傾斜地の崩壊	箇所番号	Ⅱ-130053
	土砂災害防止法施行令第三条の基準に該当する区域	土石等の(移動)高さが1m以下の場合、土石等の移動による力が100kN/m ² を超える区域		告示番号	警戒区域: 千葉県告示 第9号 特別警戒区域: 千葉県告示 第11号	箇所名	椎木7
		それ以外の区域		告示年月日	平成26年1月10日	所在地	いすみ市岬町椎木

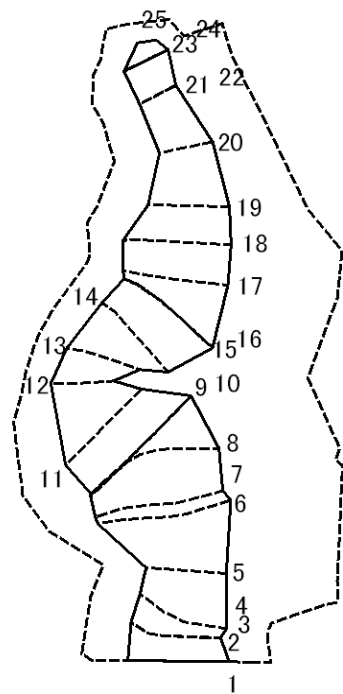
図中の数字は区域の区分番号を表す

様式2-2(急) 土砂災害特別警戒区域の区域区分図 (急傾斜地の崩壊に伴う土石などの堆積により建築物の地上部に作用すると想定される力) <カ区分:堆積>	土砂災害防止法施行令第二条の基準に該当する区域		N 縮尺 1:2,500	自然現象の種類	急傾斜地の崩壊	箇所番号	Ⅱ-130053
	土砂災害防止法施行令第三条の基準に該当する区域	土石等の堆積の高さが3mを超える区域		告示番号	警戒区域:千葉県告示 第9号 特別警戒区域:千葉県告示 第11号	箇所名	椎木7
		それ以外の区域		告示年月日	平成26年1月10日	所在地	いすみ市岬町椎木
