## 土砂災害警戒区域等の指定の告示に係る図書(様式1)

様式1(急) 土砂災害警戒区域・土砂災害特別警戒区域 位置図	自然現象の種類	急傾斜地の崩壊
	箇所番号	II-120133
	箇所名	鶺谷29
	所在地	長生郡長柄町鶺谷

<b>様式2(急)</b> <b>土砂災害警戒区域・土砂災害特別警戒区域</b> <b>区域図</b>	土砂災害防止法施行令第二条の基準に該当する区域		N	自然現象の種類	急傾斜地の崩壊	箇所番号	II-120133
	土砂災害防止法施行令第三条の基準に該当する区域			縮尺	告示番号	千葉県告示第639号 千葉県告示第640号	箇所名
	土砂等の(移動)高さが1m以下の場合、土砂等の移動による力が100kN/mを超える区域		1:2,500		告示年月日	平成28年12月27日	所在地
	土砂等の堆積の高さが3mを超える区域			それ以外の区域

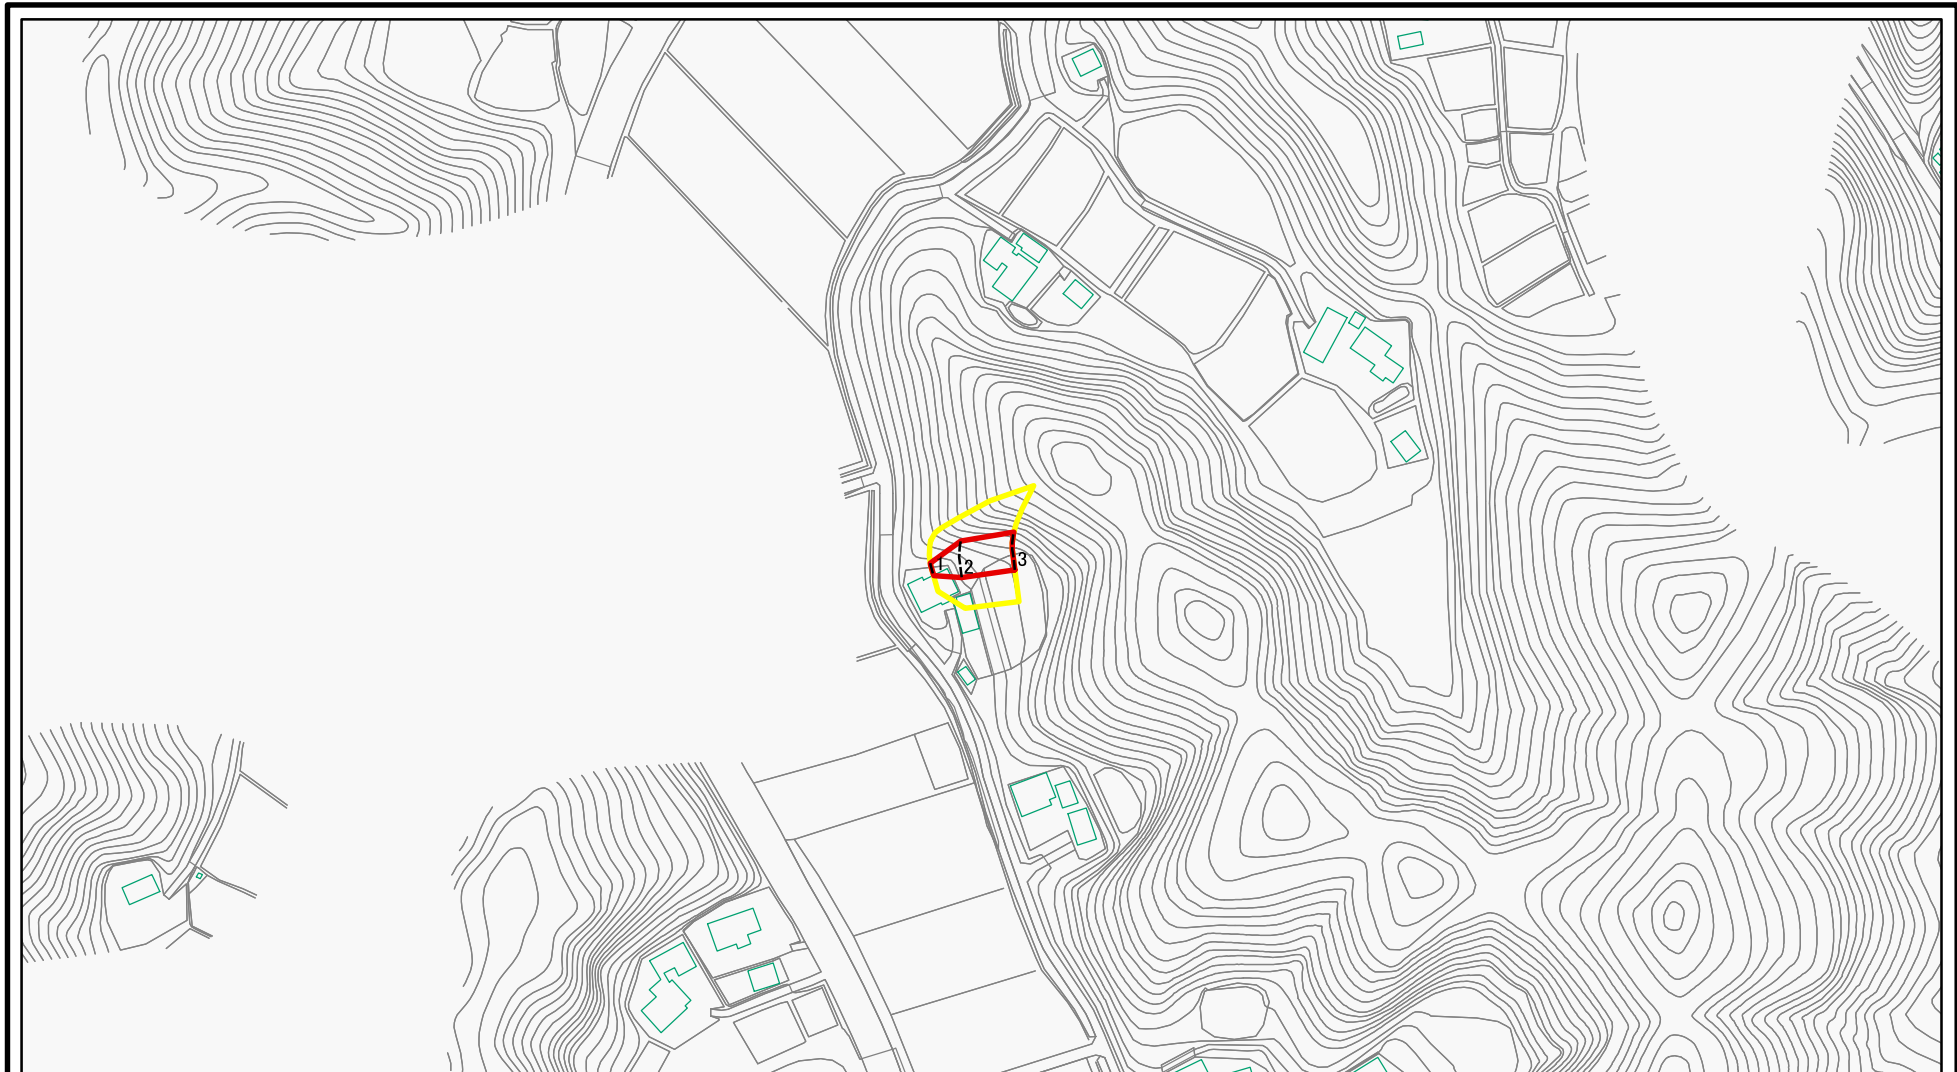
図中の数字は横断測線番号を示す

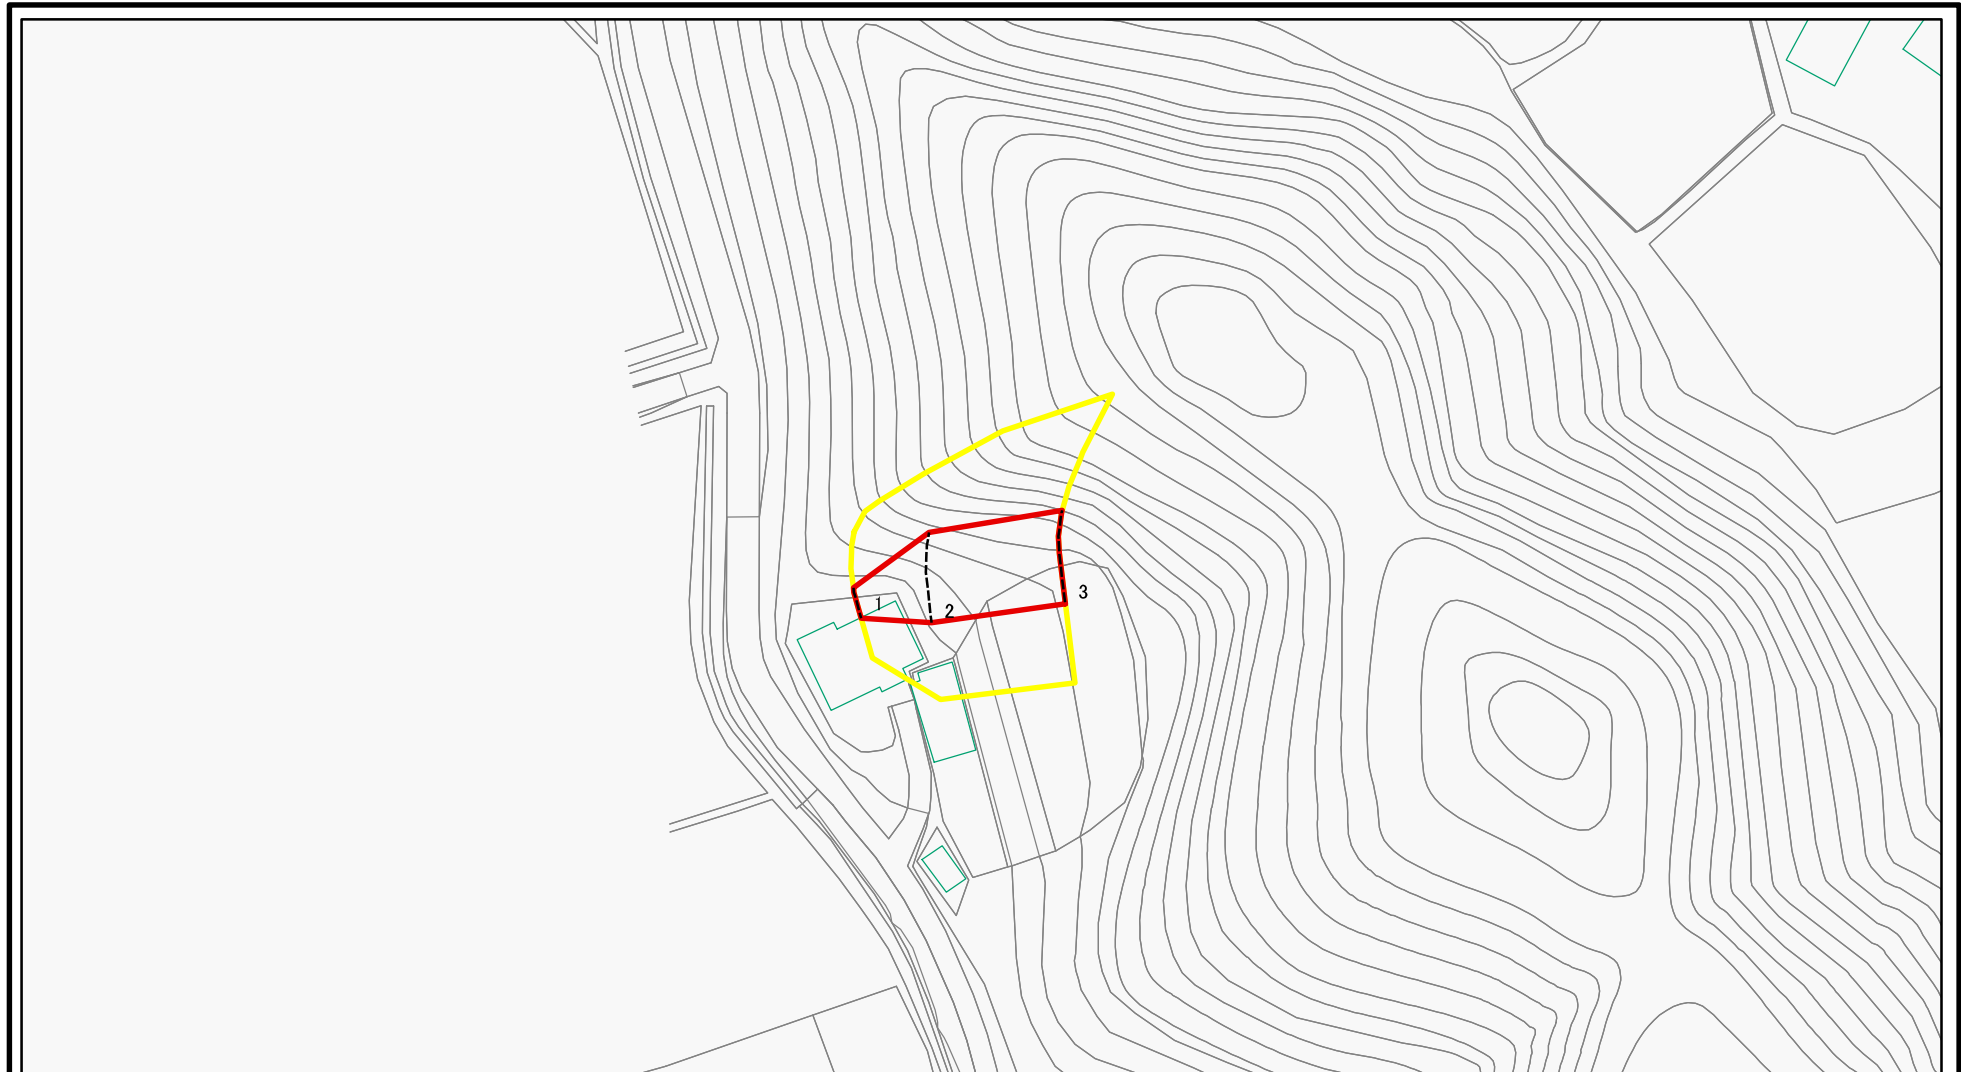
図中の数字は横断測線番号を示す

様式2(急) 土砂災害警戒区域・土砂災害特別警戒区域 区域図(参考図)	土砂災害防止法施行令第二条の基準に該当する区域		N 縮尺 1:1,000	自然現象の種類	急傾斜地の崩壊	箇所番号	II-120133
	土砂災害防止法施行令第三条の基準に該当する区域			告示番号	千葉県告示第639号 千葉県告示第640号	箇所名	鍋谷29
	それ以外の区域			告示年月日	平成28年12月27日	所在地	長生郡長柄町鍋谷

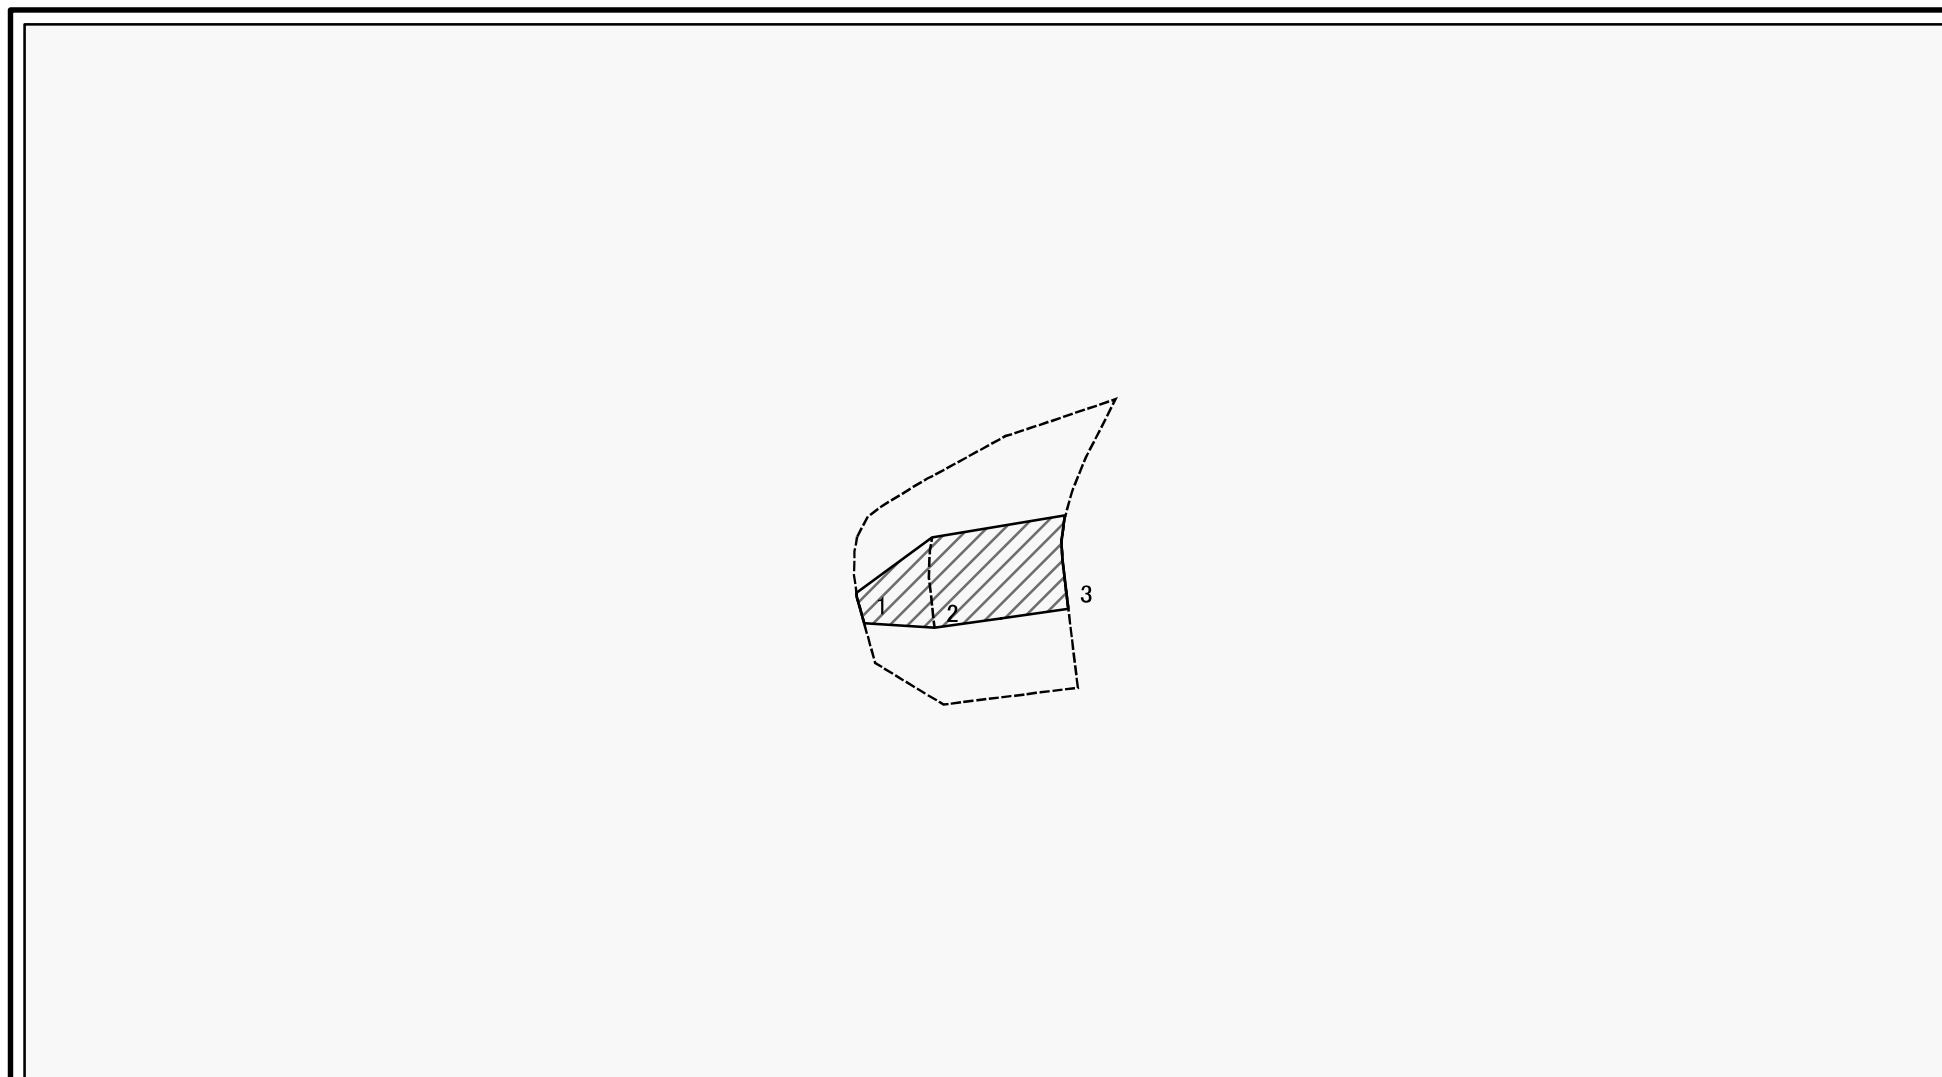
図中の数字は横断測線番号を示す

様式2-1(急) 土砂災害特別警戒区域の区域区分図 (急傾斜地の崩壊に伴う土石などの移動により建築物の地上部に作用すると想定される力)〈力区分:移動〉	土砂災害防止法施行令第二条の基準に該当する区域			N 縮尺 1:1,000	自然現象の種類	急傾斜地の崩壊	箇所番号	II-120133
	土砂災害防止法施行令第三条の基準に該当する区域	土石等の(移動)高さが1m以下の場合、土石等の移動による力が100kN/mを超える区域			告示番号	千葉県告示第639号 千葉県告示第640号	箇所名	鶯谷29
	それ以外の区域				告示年月日	平成28年12月27日	所在地	長生郡長柄町鶯谷
