急傾斜地の崩壊区域調査

様式5-4 危害のおそれのある土地等の座標位置図

II-5039

東長田2

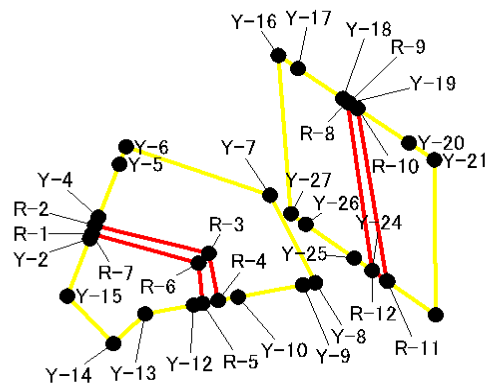
- 危害の恐れのある土地等の端点
- 危害のおそれのある土地の区域
- 著しい危害のおそれのある土地の区域
- Y-1 危害の恐れのある土地 地点記号
- R-1 著しい危害の恐れのある土地 地点記号

急傾斜地の位置	箇所番号	II-5039	箇所名	東長田2	所在地	館山市東長田					
危害の恐れのある土地の座標				著しい危害の恐れのある土地の座標							
地点記号	X(m)	Y(m)	地点記号	X(m)	Y(m)	地点記号	X(m)	Y(m)	地点記号	X(m)	Y(m)
Y-1	-114208.59	4238.57				R-1	-114200.34	4241.71			
Y-2	-114200.97	4241.47				R-2	-114199.24	4242.12			
Y-3	-114199.24	4242.12				R-3	-114202.92	4256.61			
Y-4	-114198.12	4242.55				R-4	-114209.17	4257.78			
Y-5	-114191.11	4245.21				R-5	-114209.55	4255.80			
Y-6	-114188.77	4246.09				R-6	-114204.21	4255.29			
Y-7	-114195.21	4264.41				R-7	-114200.34	4241.71			
Y-8	-114206.82	4270.15				R-8	-114182.83	4274.29			
Y-9	-114207.11	4268.61				R-9	-114182.97	4274.49			
Y-10	-114208.69	4260.33				R-10	-114183.69	4275.53			
Y-11	-114209.17	4257.78				R-11	-114206.56	4279.27			
Y-12	-114209.76	4254.69				R-12	-114205.21	4277.41			
Y-13	-114210.94	4248.48									
Y-14	-114214.87	4244.49									
Y-15	-114208.59	4238.57									
Y-16	-114176.68	4265.46									
Y-17	-114178.42	4267.95

Y-18	-114182.40	4273.67									
Y-19	-114182.97	4274.49									
Y-20	-114188.26	4282.09									
Y-21	-114190.51	4285.32									
Y-22	-114211.08	4285.50									
Y-23	-114206.62	4279.35									
Y-24	-114205.21	4277.41									
Y-25	-114203.56	4275.14									
Y-26	-114199.05	4268.93									
Y-27	-114197.68	4267.05
