土砂災害警戒区域等の指定の告示に係る図書(様式1)

様式1(急)
土砂災害警戒区域・土砂災害特別警戒区域
位置図

| 桜谷1 |
| 長生郡長柄町桜谷 |

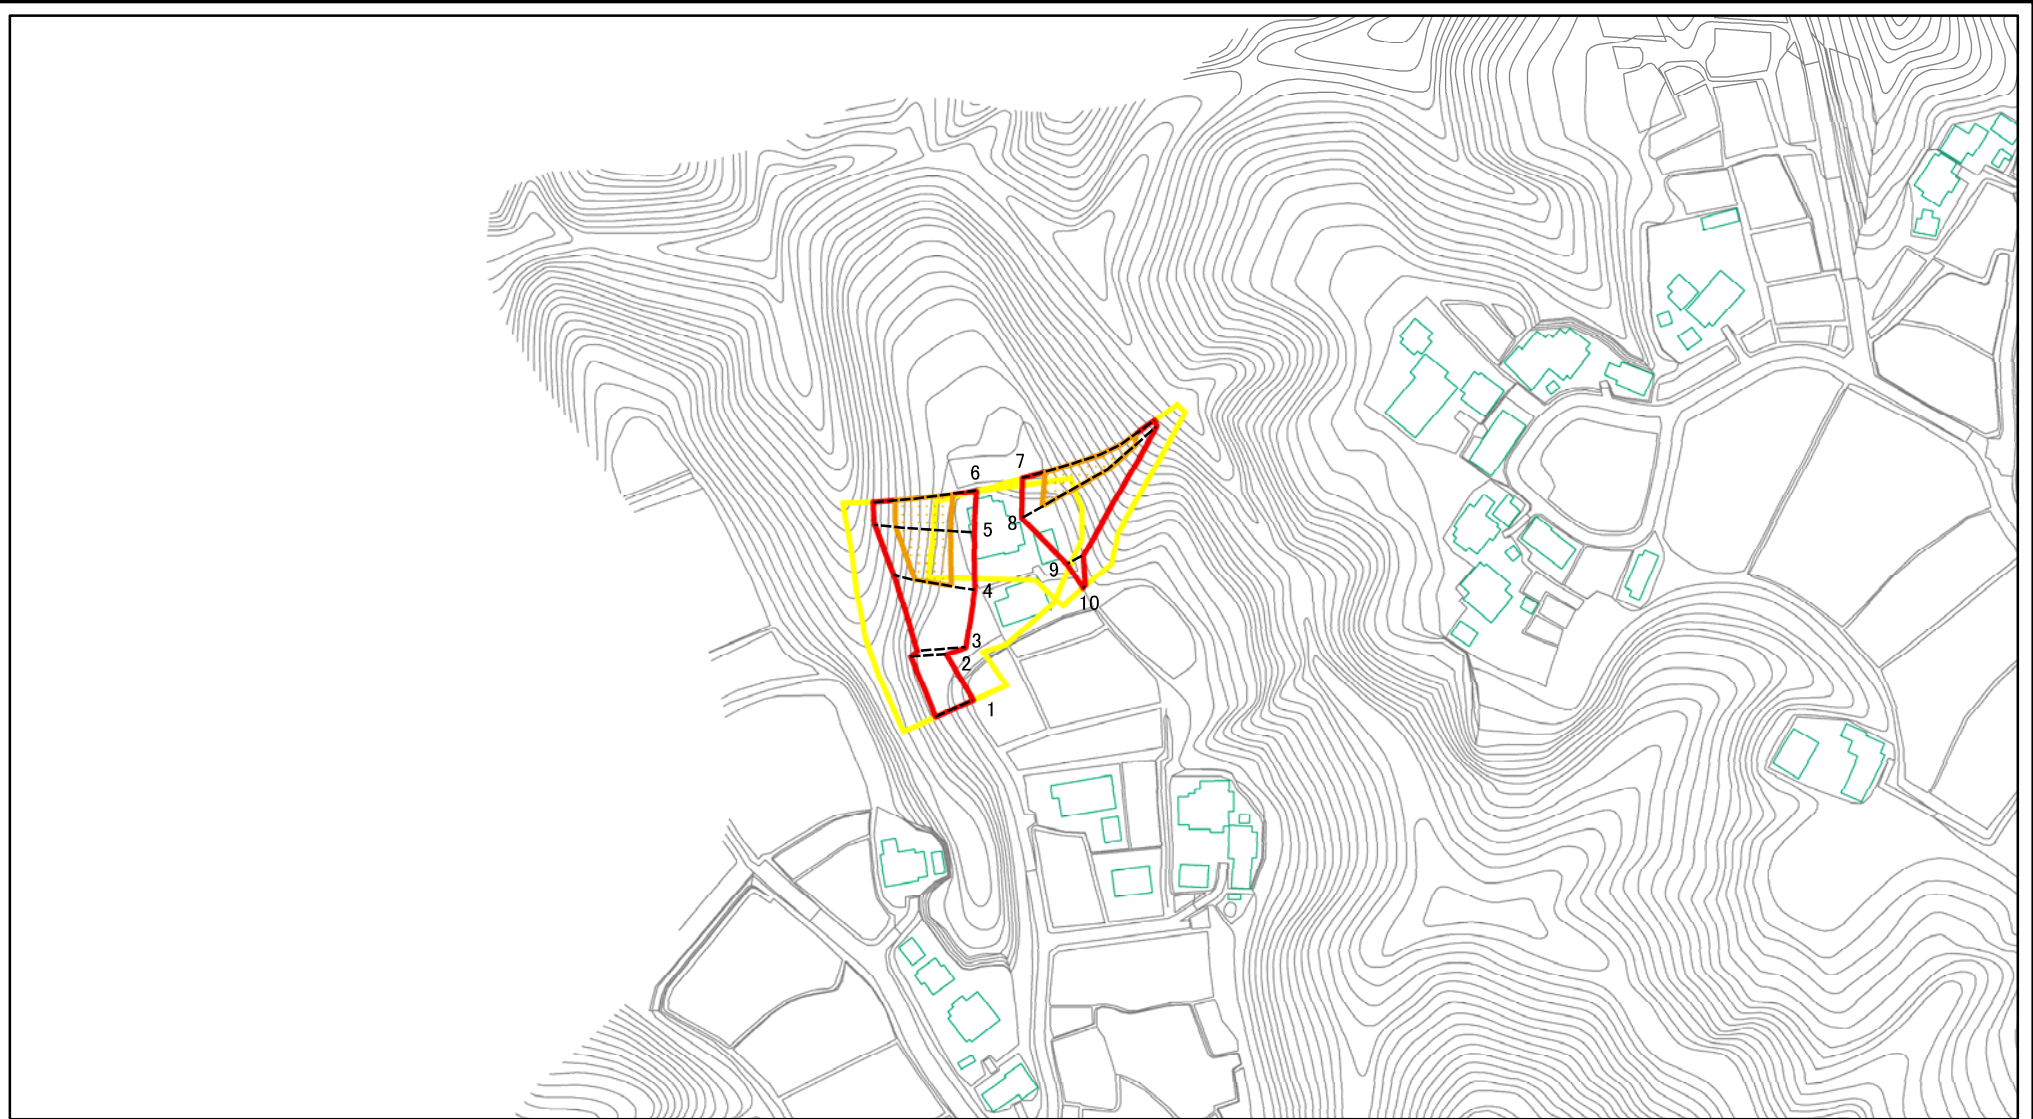
土砂災害警戒区域等の指定の告示に係る図書(様式2)

図中の数字は横断測線番号を示す

| 様式2(急) 土砂災害警戒区域・土砂災害特別警戒区域 区域図 | 土砂災害防止法施行令第二条の基準に該当する区域 | | N 縮尺 1:2,500 | 自然現象の種類 | 急傾斜地の崩壊 | 箇所番号 | II-3411 |

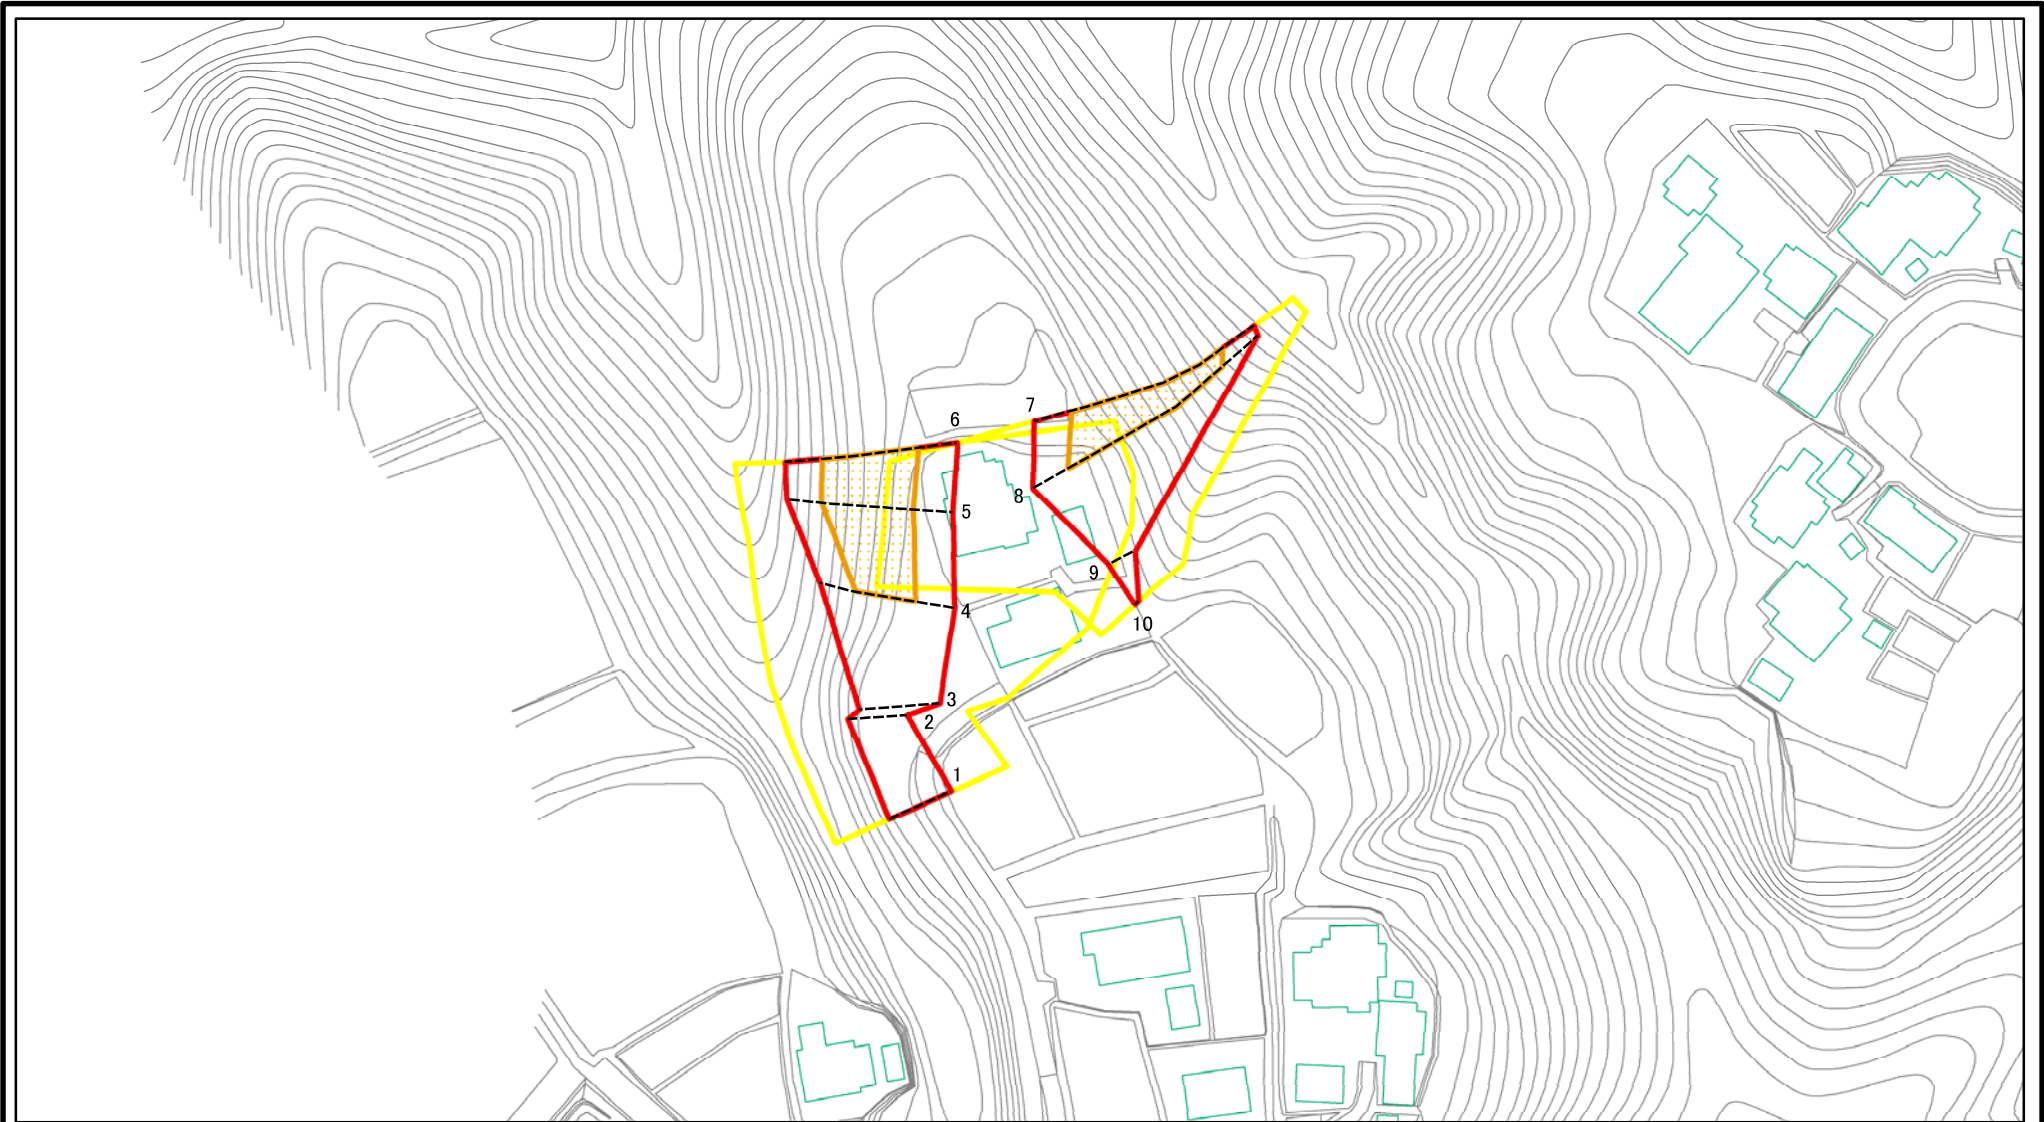
土砂災害警戒区域等の指定の告示に係る図書(様式2)参考図

図中の数字は横断測線番号を示す

| 様式2(急) 土砂災害警戒区域・土砂災害特別警戒区域 区域図(参考図) | 土砂災害防止法施行令第二条の基準に該当する区域 | | N 縮尺 1:1,500 | 自然現象の種類 | 急傾斜地の崩壊 | 箇所番号 | Ⅱ-3411 |
| | 土砂等の(移動)高さが1m以下の場合、土砂等の移動による力が100kN/m ² を超える区域 | | 告示年月日 | 令和2年3月31日 | 所在地 | 長生郡長柄町桜谷 | |
| | 土砂等の堆積の高さが3mを超える区域 | | | | | | |

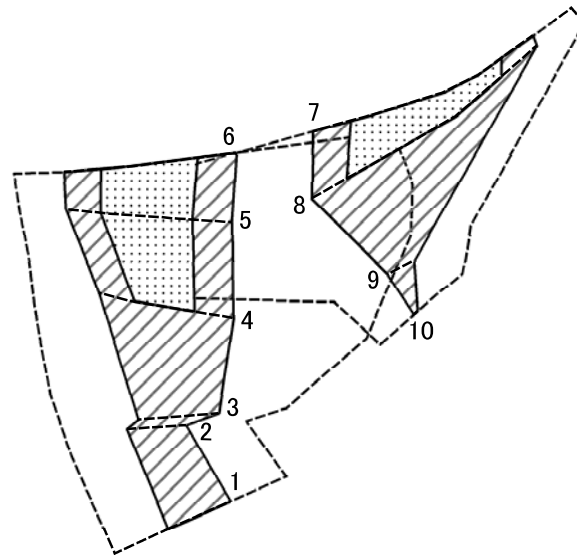
土砂災害警戒区域等の指定の告示に係る図書(様式2-1)

図中の数字は横断測線番号を示す

| 様式2-1(急) 土砂災害特別警戒区域の区域区分図 (急傾斜地の崩壊に伴う土石などの移動により建築物の地上部に作用すると想定される力)〈力区分:移動〉 | 土砂災害防止法施行令第二条の基準に該当する区域 | | | 自然現象の種類 | 急傾斜地の崩壊 | 箇所番号 | II-3411 |
| | 土砂災害防止法施行令第三条の基準に該当する区域 | 土石等の(移動)高さが1m以下の場合、土石等の移動による力が100kN/m ² を超える区域 | | 告示番号 | 千葉県告示第211号 千葉県告示第222号 | 箇所名 | 桜谷1 |

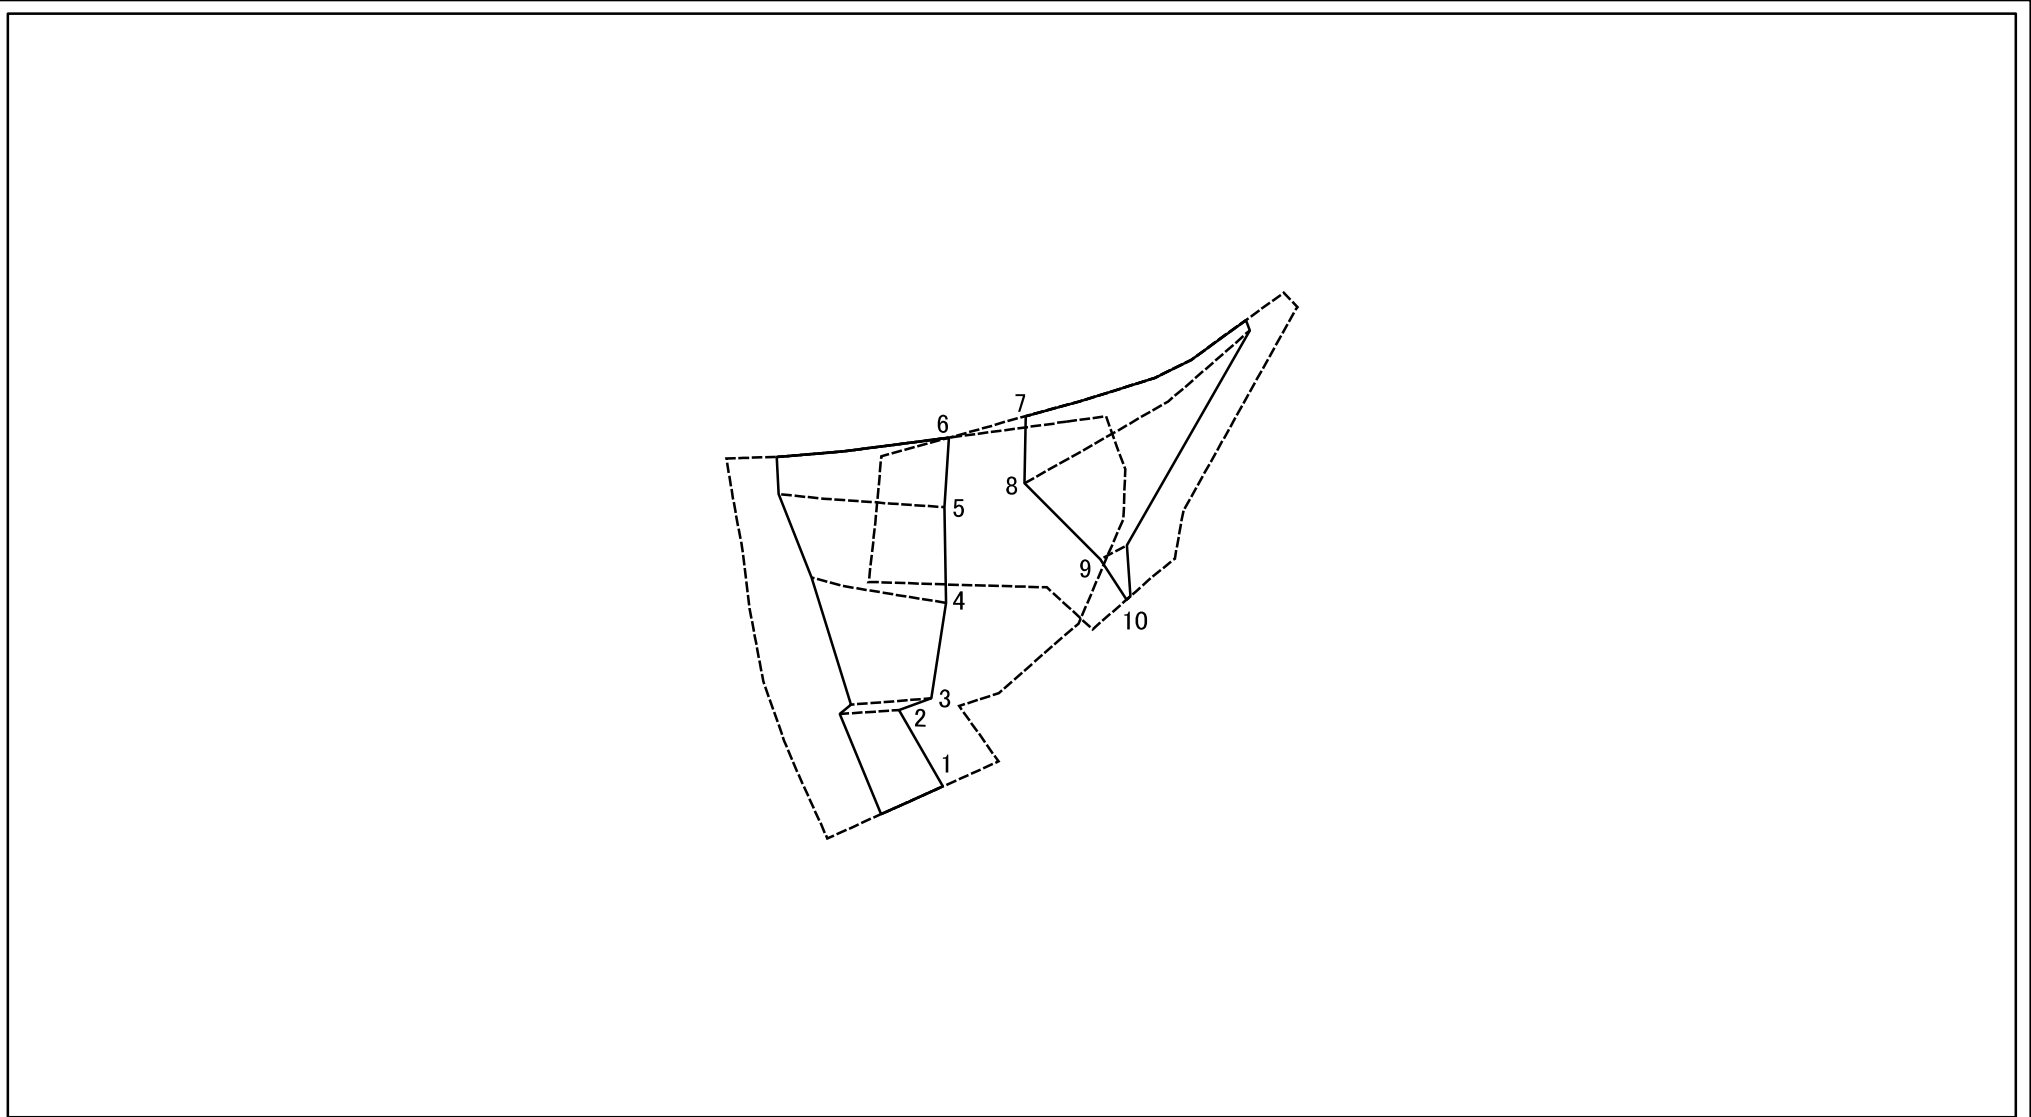
土砂災害警戒区域等の指定の告示に係る図書(様式2-2)

図中の数字は横断測線番号を示す

様式2-2(急)
土砂災害特別警戒区域の区域区分図
(急傾斜地の崩壊に伴う土石などの堆積により建築物の地上部に作用すると想定される力)〈力区分:堆積〉

| 土砂災害防止法施行令第三条の基準に該当する区域 | 土石等の堆積の高さが3mを超える区域 | |
