土砂災害警戒区域等の指定の告示に係る図書(様式1)

| | 箇所名 | 千手堂4 |
| | 所在地 | 長生郡長南町千手堂大谷 |

| 様式2(急) 土砂災害警戒区域・土砂災害特別警戒区域 区域図 | 土砂災害防止法施行令第二条の基準に該当する区域 | | N 縮尺 1:2,500 | 自然現象の種類 | 急傾斜地の崩壊 | 箇所番号 | II-3725 |

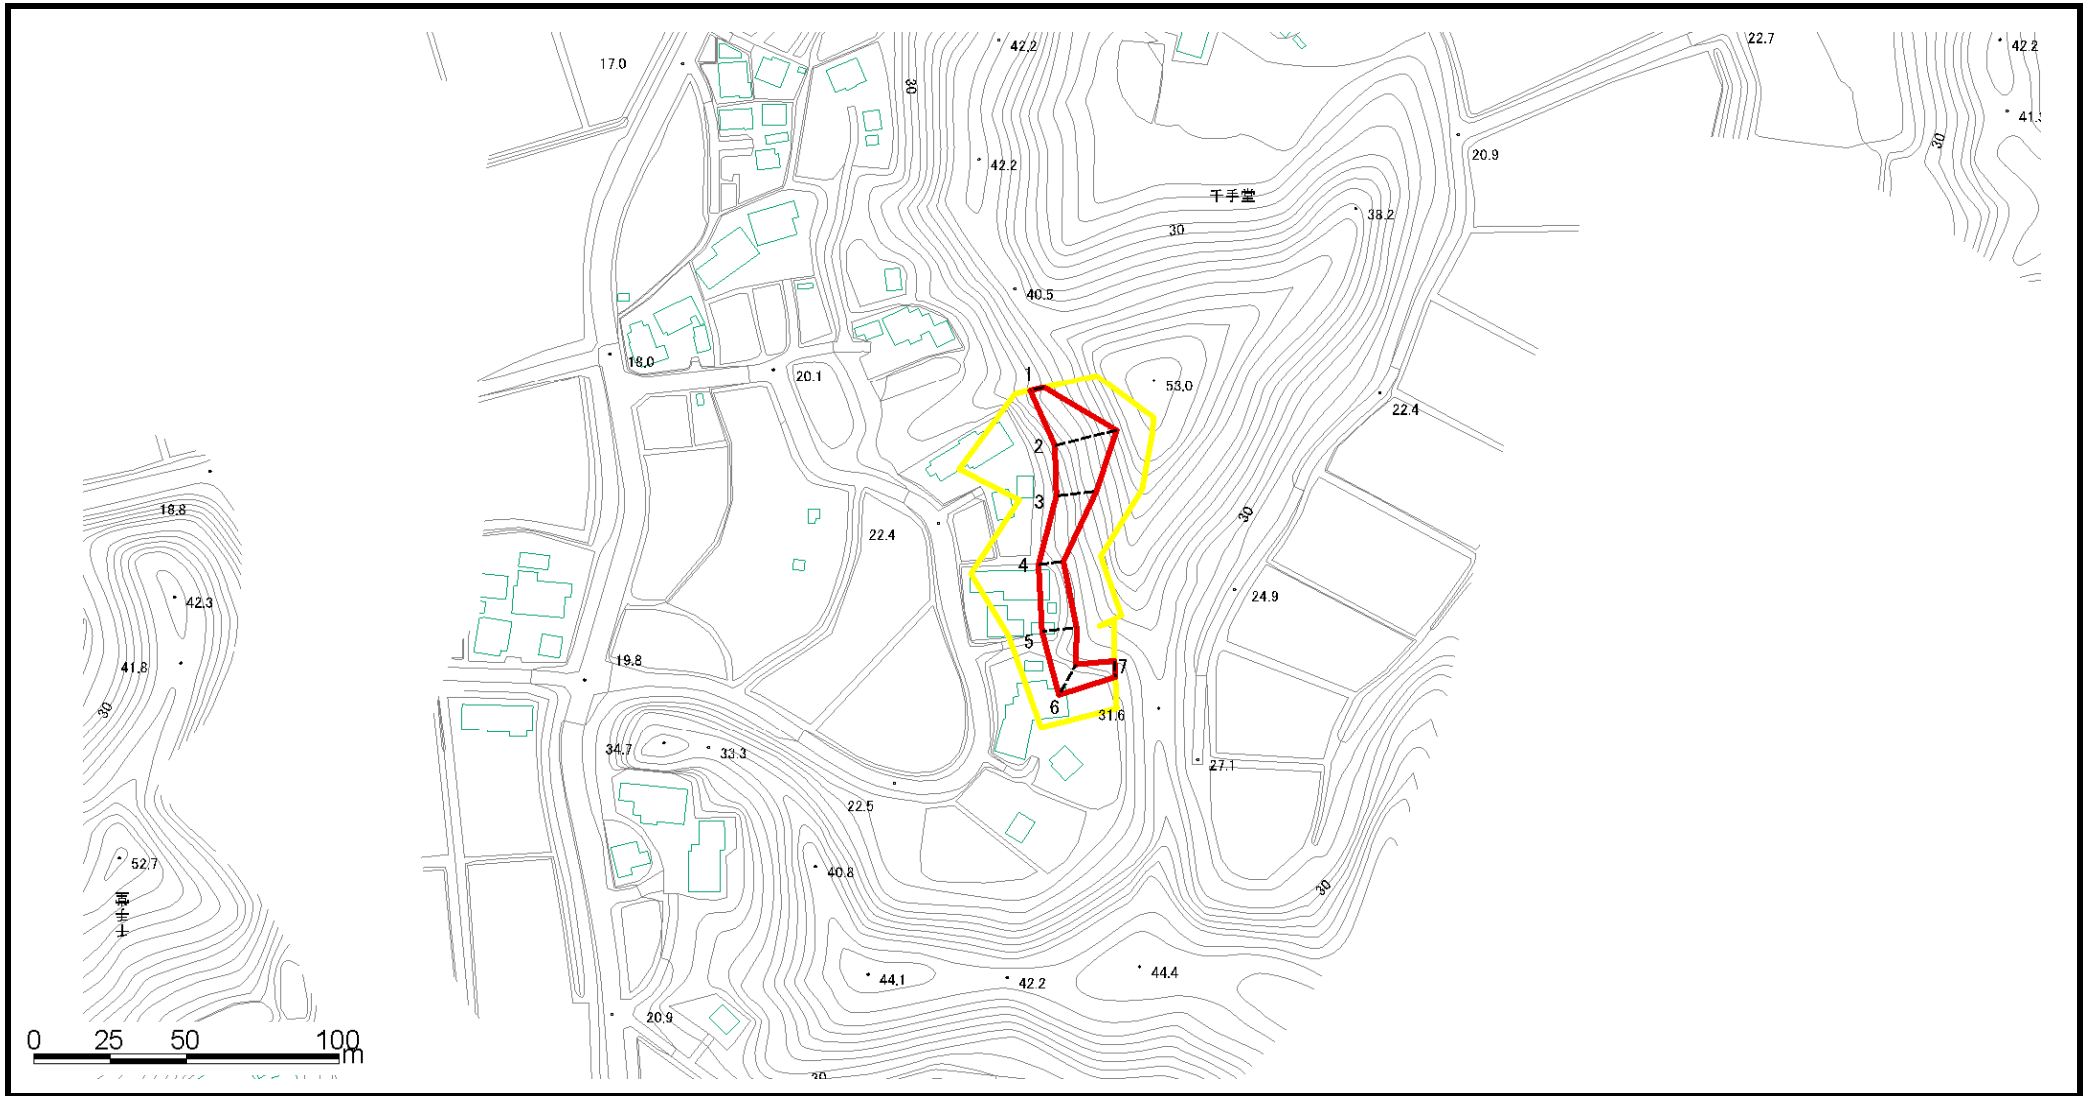
| | 土砂災害防止法施行令第三条の基準に該当する区域 | 土石等の(移動)高さが1m以下の場合、土石等の移動による力が100kN/mを超える区域 | | 告示番号 | 警戒区域:千葉県告示 第587号 特別警戒区域:千葉県告示 第590号 | 箇所名 | 千手堂4 |
| | | 土石等の堆積の高さが3mを超える区域 | | 告示年月日 | 平成26年9月19日 | 所在地 | 長生郡長南町千手堂大谷 |

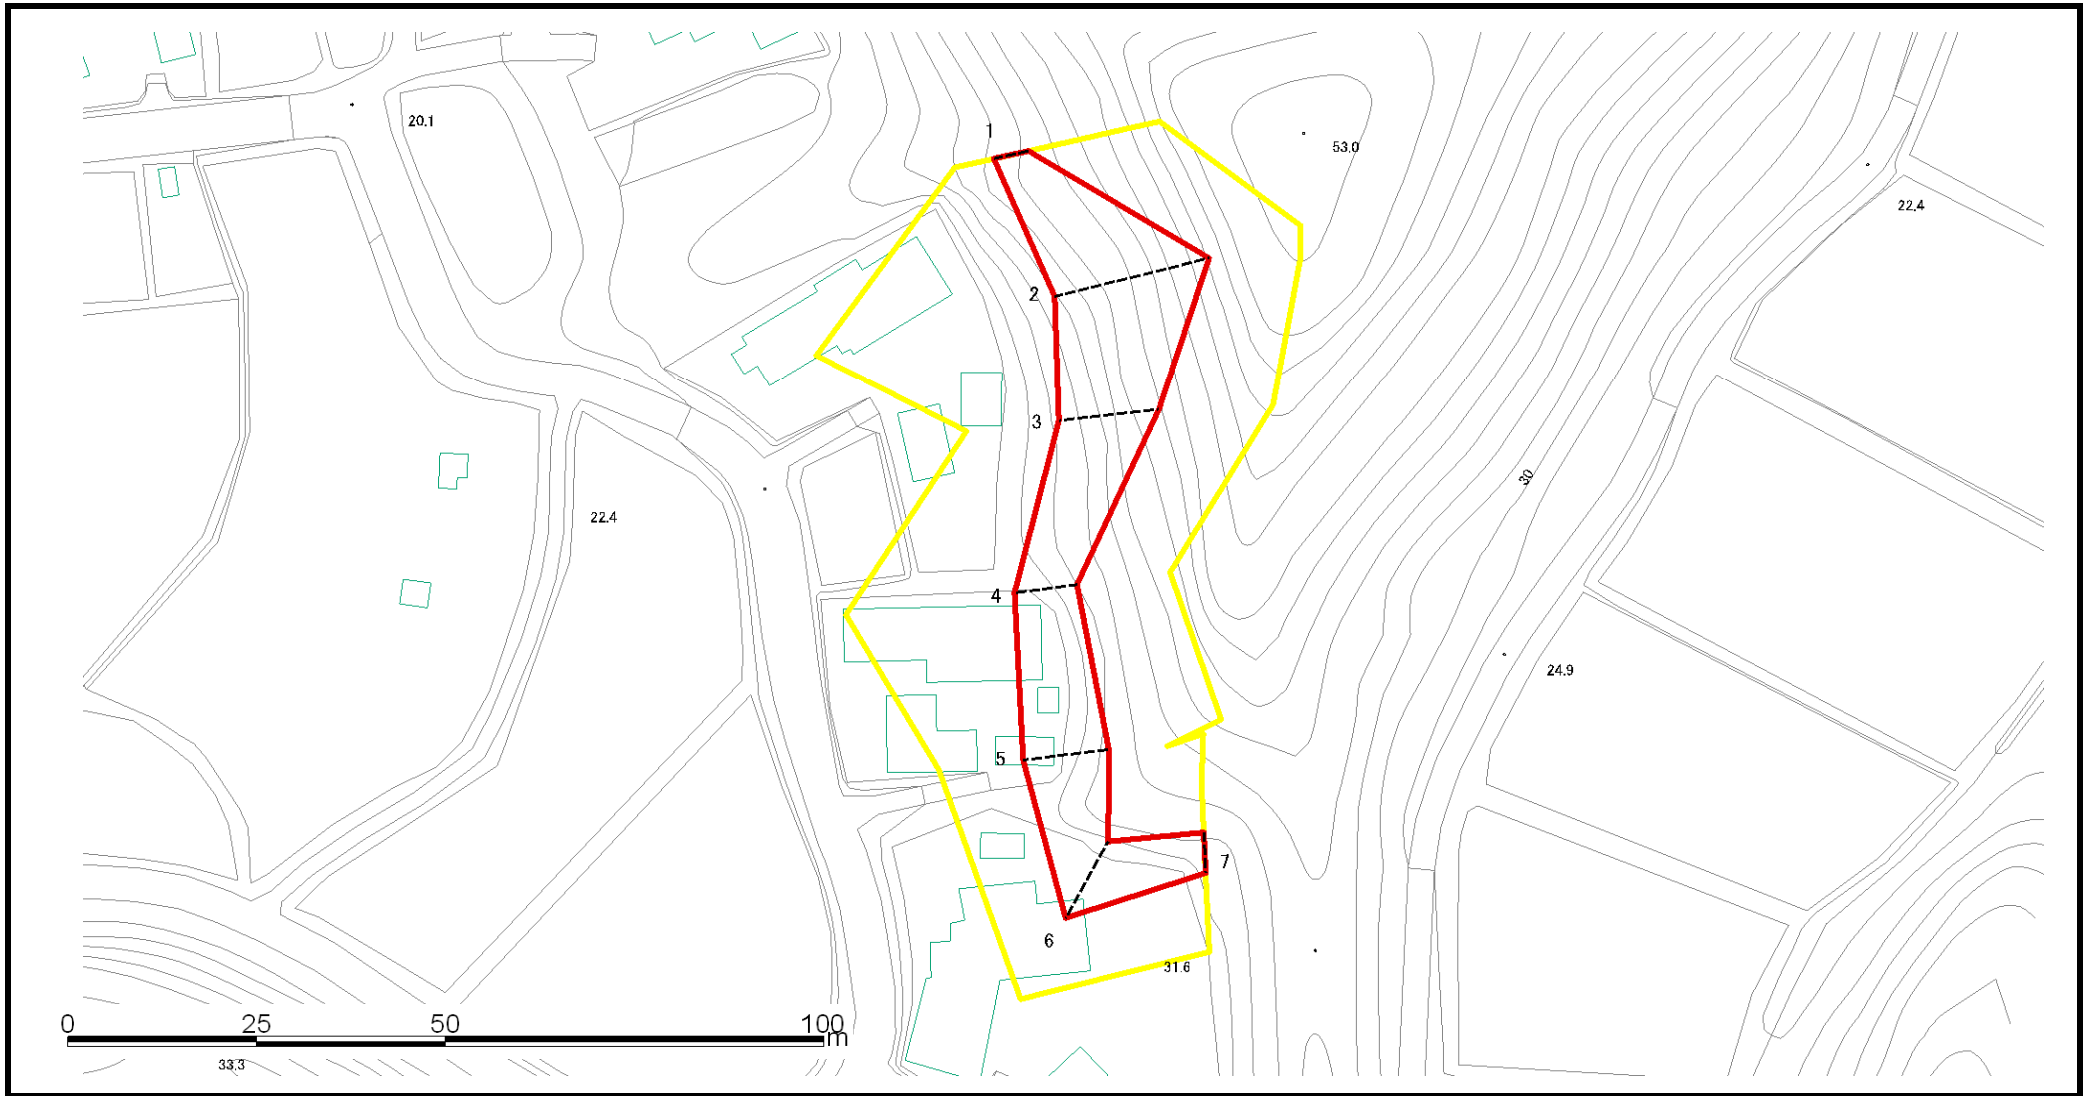
| 様式2(急) 土砂災害警戒区域・土砂災害特別警戒区域 区域図(参考図) | 土砂災害防止法施行令第二条の基準に該当する区域 | | N 縮尺 1:1,000 | 自然現象の種類 | 急傾斜地の崩壊 | 箇所番号 | Ⅱ-3725 |
| | 土砂災害防止法施行令第三条の基準に該当する区域 | | | 告示番号 | 警戒区域:千葉県告示 第587号 特別警戒区域:千葉県告示 第590号 | 箇所名 | 千手堂4 |
| | 土砂等の(移動)高さが1m以下の場合、土砂等の移動による力が100kN/mを超える区域 | | | 告示年月日 | 平成26年9月19日 | 所在地 | 長生郡長南町千手堂大谷 |
| | 土砂等の堆積の高さが3mを超える区域 | | | | | | |

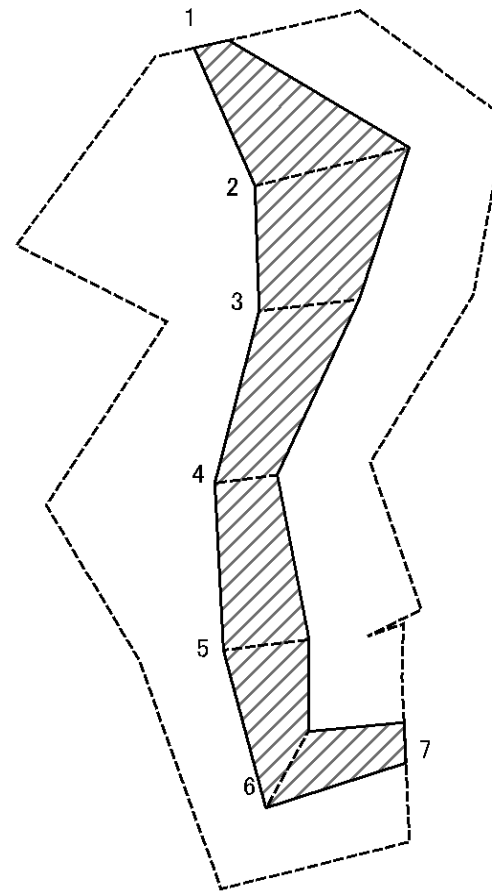
図中の数字は区域の区分番号を表す

| 様式2-1(急) 土砂災害特別警戒区域の区域区分図 (急傾斜地の崩壊に伴う土石などの移動により建築物の地上部に作用すると想定される力) | 土砂災害防止法施行令第二条の基準に該当する区域 | | 縮尺 1:1,000 | 自然現象の種類 | 急傾斜地の崩壊 | 箇所番号 | Ⅱ-3725 |
| | 土砂災害防止法施行令第三条の基準に該当する区域 | 土石等の(移動)高さが1m以下の場合、土石等の移動による力が100kN/mを超える区域 | | 告示番号 | 警戒区域:千葉県告示 第587号 特別警戒区域:千葉県告示 第590号 | 箇所名 | 千手堂4 |

| 横断測線の区間 | 土石等の移動により建築物の地上部に作用すると想定される力 | | | | 土石等の堆積により建築物の地上部に作用すると想定される力 | | | | 横断測線の区間 | 土石等の移動により建築物の地上部に作用すると想定される力 | | | | 土石等の堆積により建築物の地上部に作用すると想定される力 | | | |
|---|---|---|---|---|---|---|---|---|---|---|---|---|---|---|---|---|---|
| 1 ~ 2 | - | - | 100.00 | 1.00 | - | - | 16.05 | 3.00 | | | | | | | | | |
| 2 ~ 3 | - | - | 100.00 | 1.00 | - | - | 16.05 | 3.00 | | | | | | | | | |
| 3 ~ 4 | - | - | 95.61 | 1.00 | - | - | 16.05 | 3.00 | | | | | | | | | |
| 4 ~ 5 | - | - | 88.65 | 1.00 | - | - | 16.05 | 3.00 | | | | | | | | | |
| 5 ~ 6 | - | - | 89.02 | 1.00 | - | - | 10.33 | 1.93 | | | | | | | | | |
| 6 ~ 7 | - | - | 89.02 | 1.00 | - | - | 12.40 | 2.32 | | | | | | | | | |

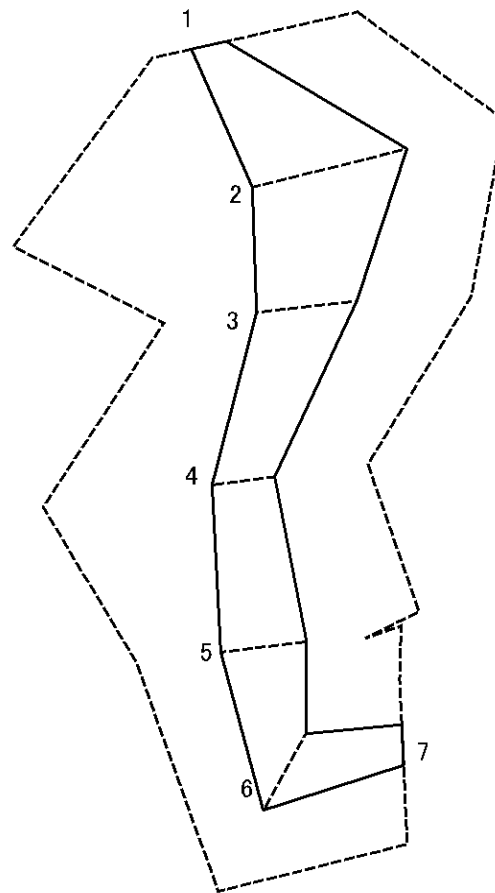
図中の数字は区域の区分番号を表す

| 様式2-2(急) 土砂災害特別警戒区域の区域区分図 (急傾斜地の崩壊に伴う土石などの堆積により建築物の地上部に作用すると想定される力) | 土砂災害防止法施行令第二条の基準に該当する区域 | | 縮尺 1:1,000 | 自然現象の種類 | 急傾斜地の崩壊 | 箇所番号 | Ⅱ-3725 |
| | 土砂災害防止法施行令第三条の基準に該当する区域 | 土石等の堆積の高さが3mを超える区域 | | 告示番号 | 警戒区域:千葉県告示 第587号 特別警戒区域:千葉県告示 第590号 | 箇所名 | 千手堂4 |
