土砂災害警戒区域等の指定の告示に係る図書(様式1)

| | 箇所名 | 平賀9 |
| | 所在地 | 印西市平賀 |

| 様式3(急) 建築物の構造の規制に必要な衝撃に関する事項 | 自然現象の種類 | 急傾斜地の崩壊 | 箇所番号 | II-7056 |

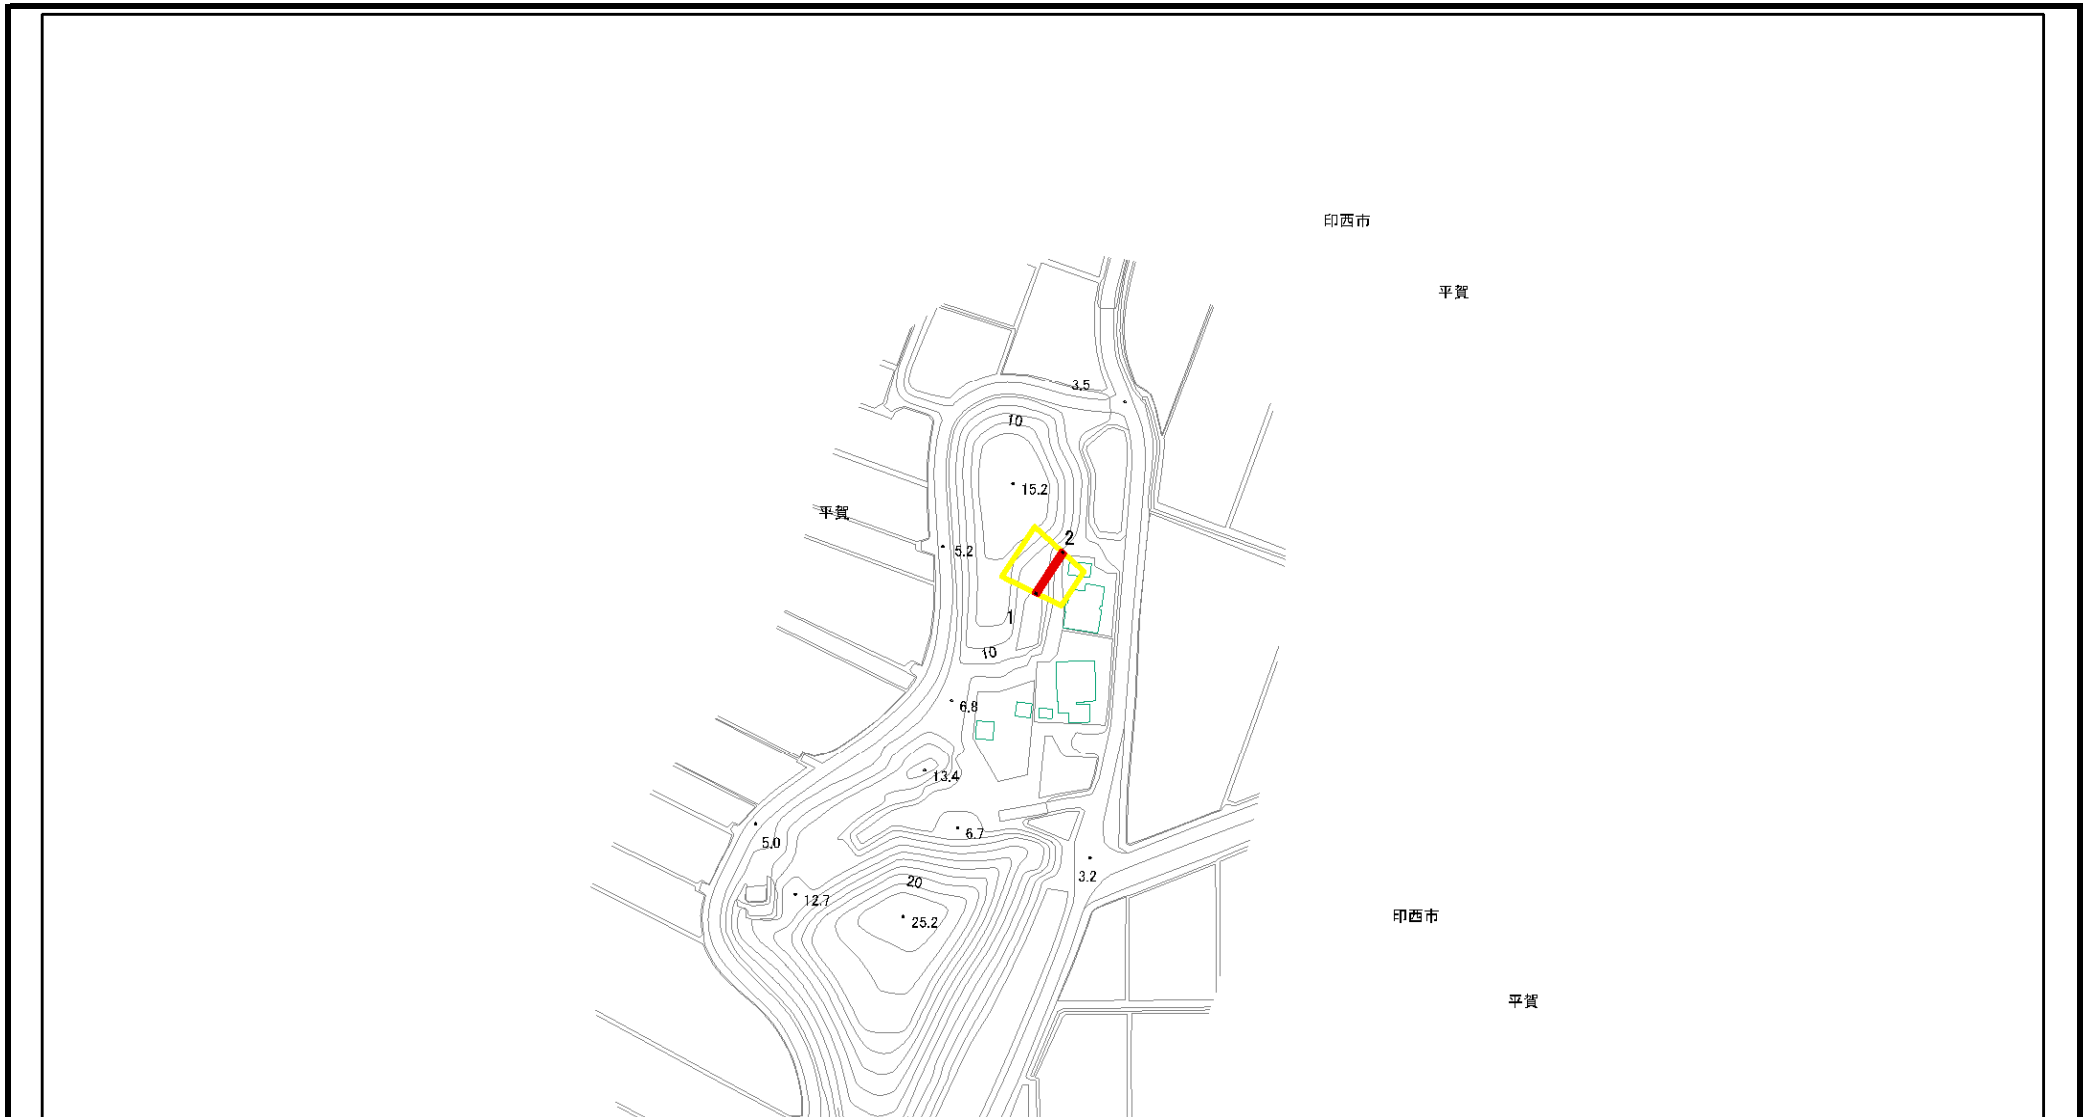
| 様式2(急) 土砂災害警戒区域・土砂災害特別警戒区域 区域図 | 土砂災害防止法施行令第二条の基準に該当する区域 | | N 縮尺 1:2,500 | 自然現象の種類 | 急傾斜地の崩壊 | 箇所番号 | II-7056 |

図中の数字は横断測線番号を示す

| | 土砂災害防止法施行令第三条の基準に該当する区域 | | | 告示番号 | 警戒区域:千葉県告示第143号 特別警戒区域:千葉県告示第145号 | 箇所名 | 平賀9 |
| | 土砂等の(移動)高さが1m以下の場合、土砂等の移動による力が100kN/m ² を超える区域 | | | 告示年月日 | 令和元年8月6日 | 所在地 | 印西市平賀 |
| | 土砂等の堆積の高さが3mを超える区域 | | | | | | |

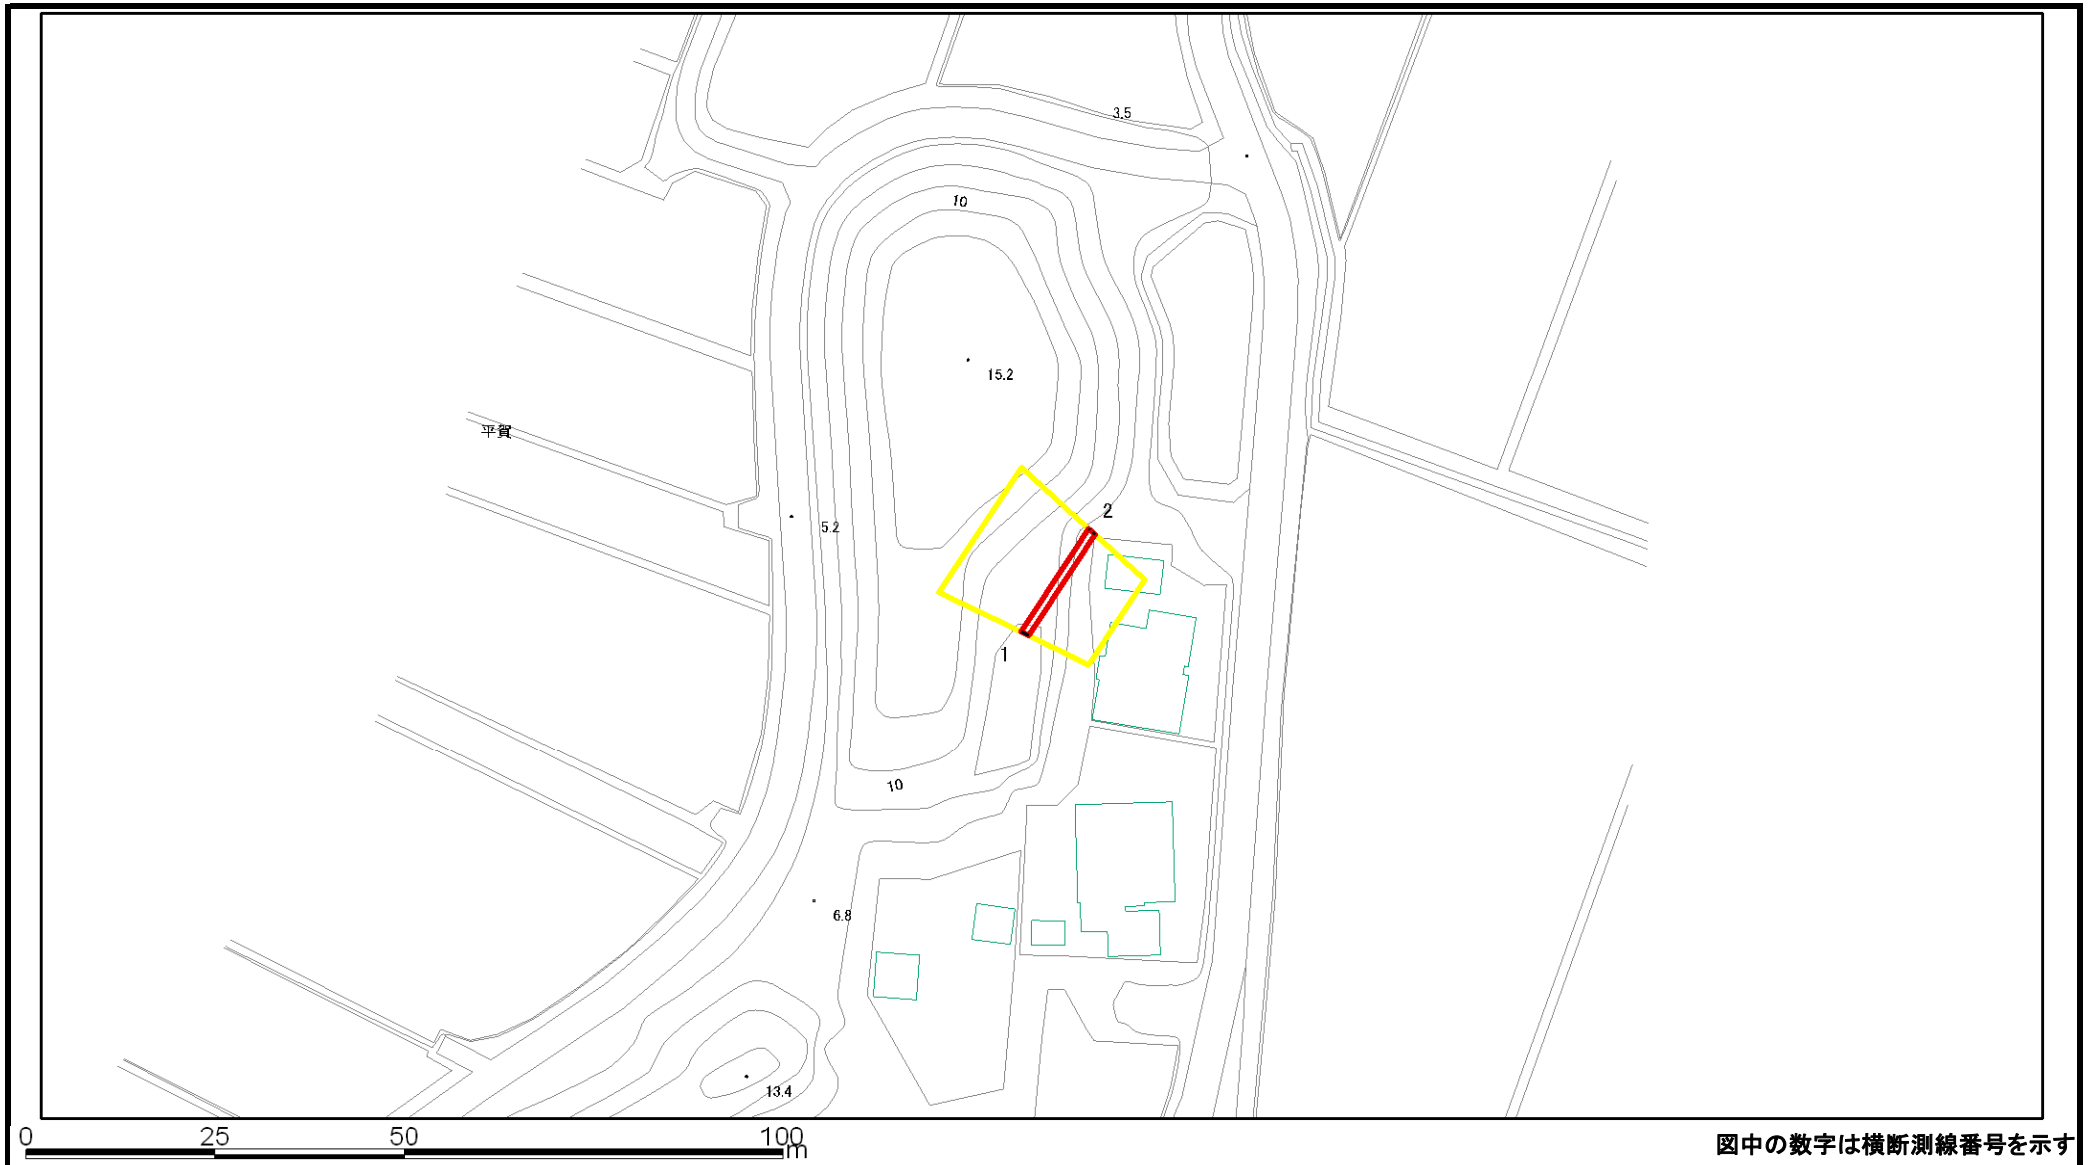
| 様式2(急) 土砂災害警戒区域・土砂災害特別警戒区域 区域図(参考図) | 土砂災害防止法施行令第二条の基準に該当する区域 | | 縮尺 1:1,000 | 自然現象の種類 | 急傾斜地の崩壊 | 箇所番号 | II-7056 |

| | 土砂災害防止法施行令第三条の基準に該当する区域 | | | 告示番号 | 警戒区域:千葉県告示第143号 特別警戒区域:千葉県告示第145号 | 箇所名 | 平賀9 |
| | 土砂等の(移動)高さが1m以下の場合、 土砂等の移動による力が100kN/m ² を超える区域 | | | 告示年月日 | 令和元年8月6日 | 所在地 | 印西市平賀 |
| | 土砂等の堆積の高さが3mを超える区域 | | | | | | |

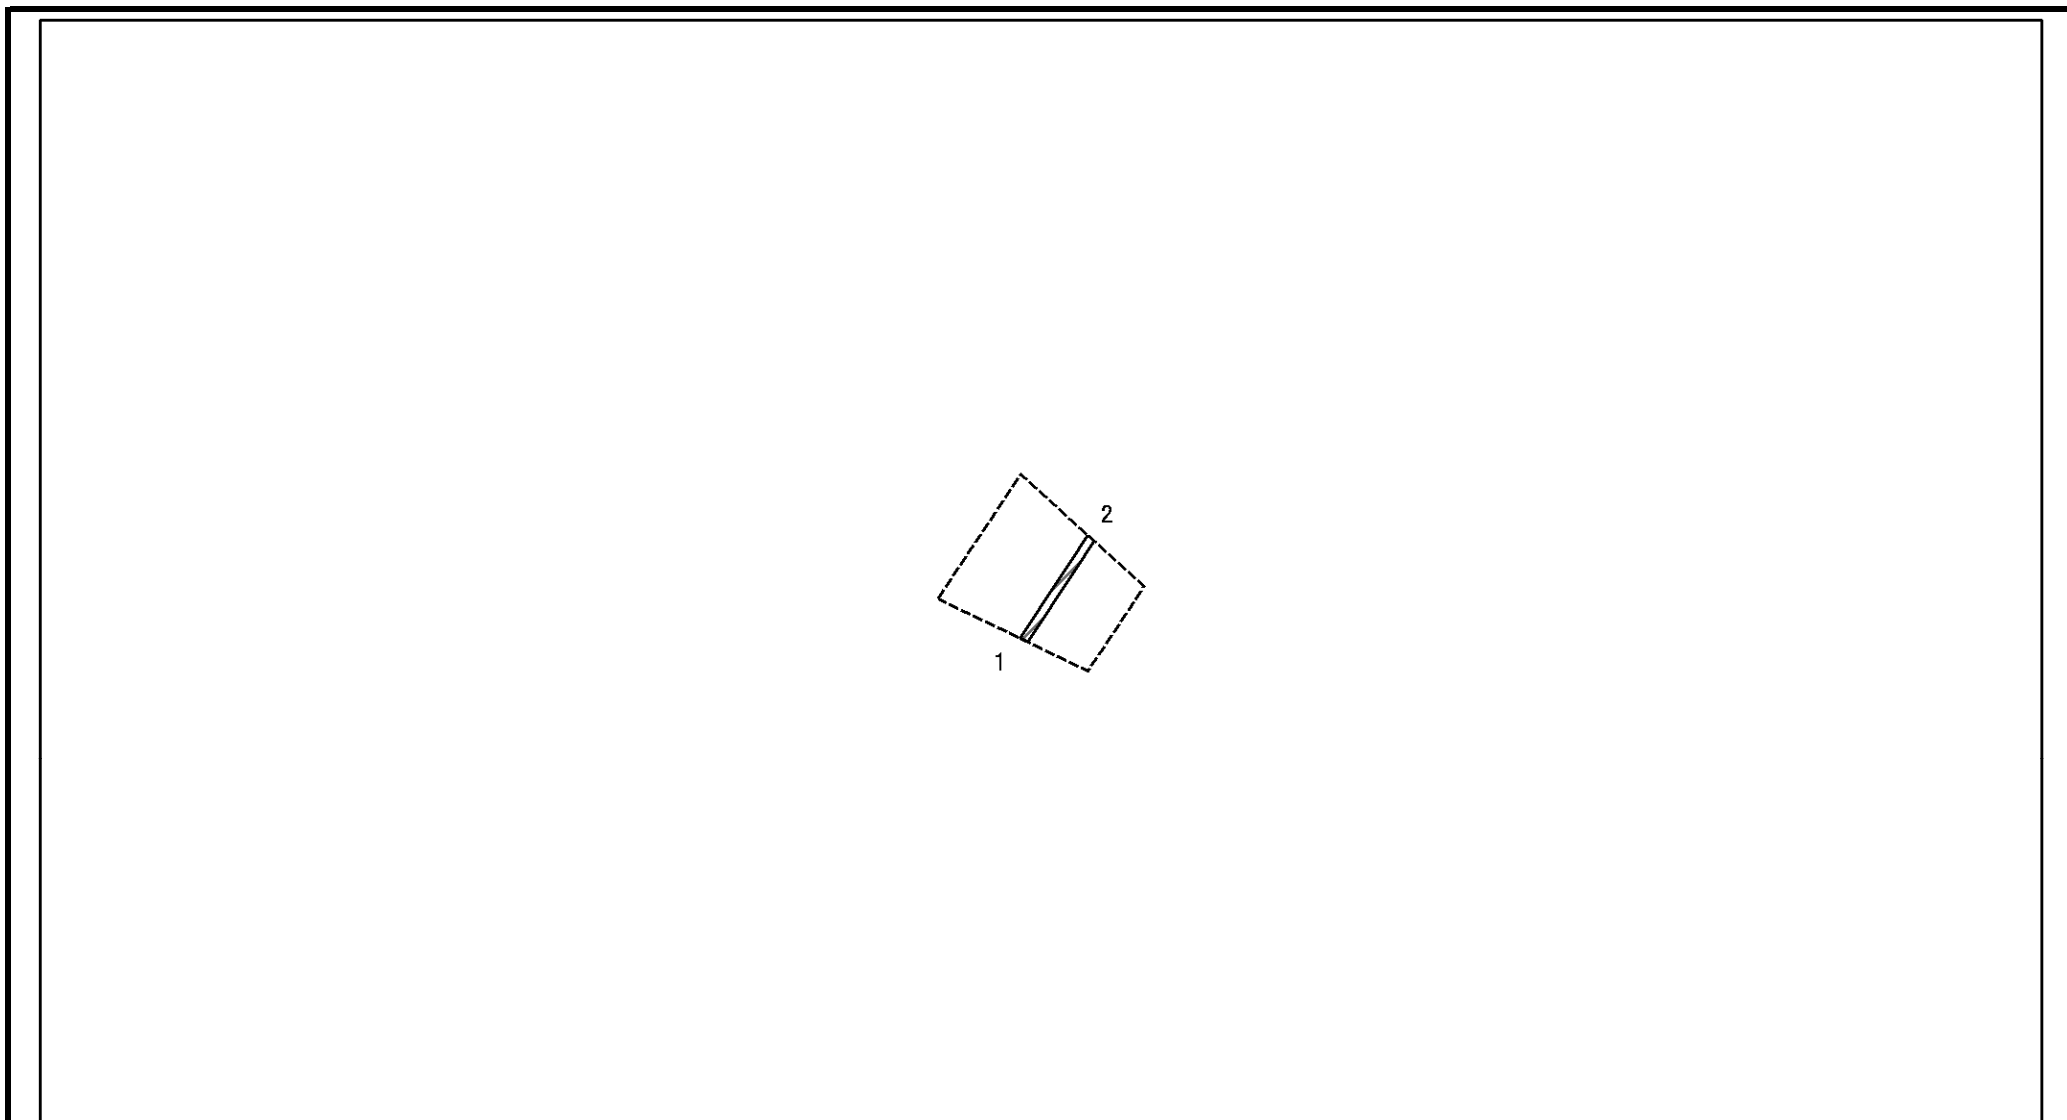
| 様式2-1(急) 土砂災害特別警戒区域の区域区分図 (急傾斜地の崩壊に伴う土石などの移動により建築物の地上部に作用すると想定される力) | 土砂災害防止法施行令第二条の基準に該当する区域 | | | N 縮尺 1:1,000 | 自然現象の種類 | 急傾斜地の崩壊 | 箇所番号 | II-7056 |

図中の数字は横断測線番号を示す

| | 土砂災害防止法施行令第三条の基準に該当する区域 | 土石等の(移動)高さが1m以下の場合、土石等の移動による力が100kN/m ² を超える区域 | | | 告示番号 | 警戒区域:千葉県告示第143号 特別警戒区域:千葉県告示第145号 | 箇所名 | 平賀9 |
| | | それ以外の区域 | | | 告示年月日 | 令和元年8月6日 | 所在地 | 印西市平賀 |

| 横断測線の区間 | 土石等の移動により建築物の地上部に作用すると想定される力 | | | | 土石等の堆積により建築物の地上部に作用すると想定される力 | | | | 横断測線の区間 | 土石等の移動により建築物の地上部に作用すると想定される力 | | | | 土石等の堆積により建築物の地上部に作用すると想定される力 | | | |
|---|---|---|---|---|---|---|---|---|---|---|--|---|---|---|--|---|---|
| 1 ~ 2 | - | - | 18.87 | 1.00 | - | - | 15.02 | 2.81 | | | | | | | | | |

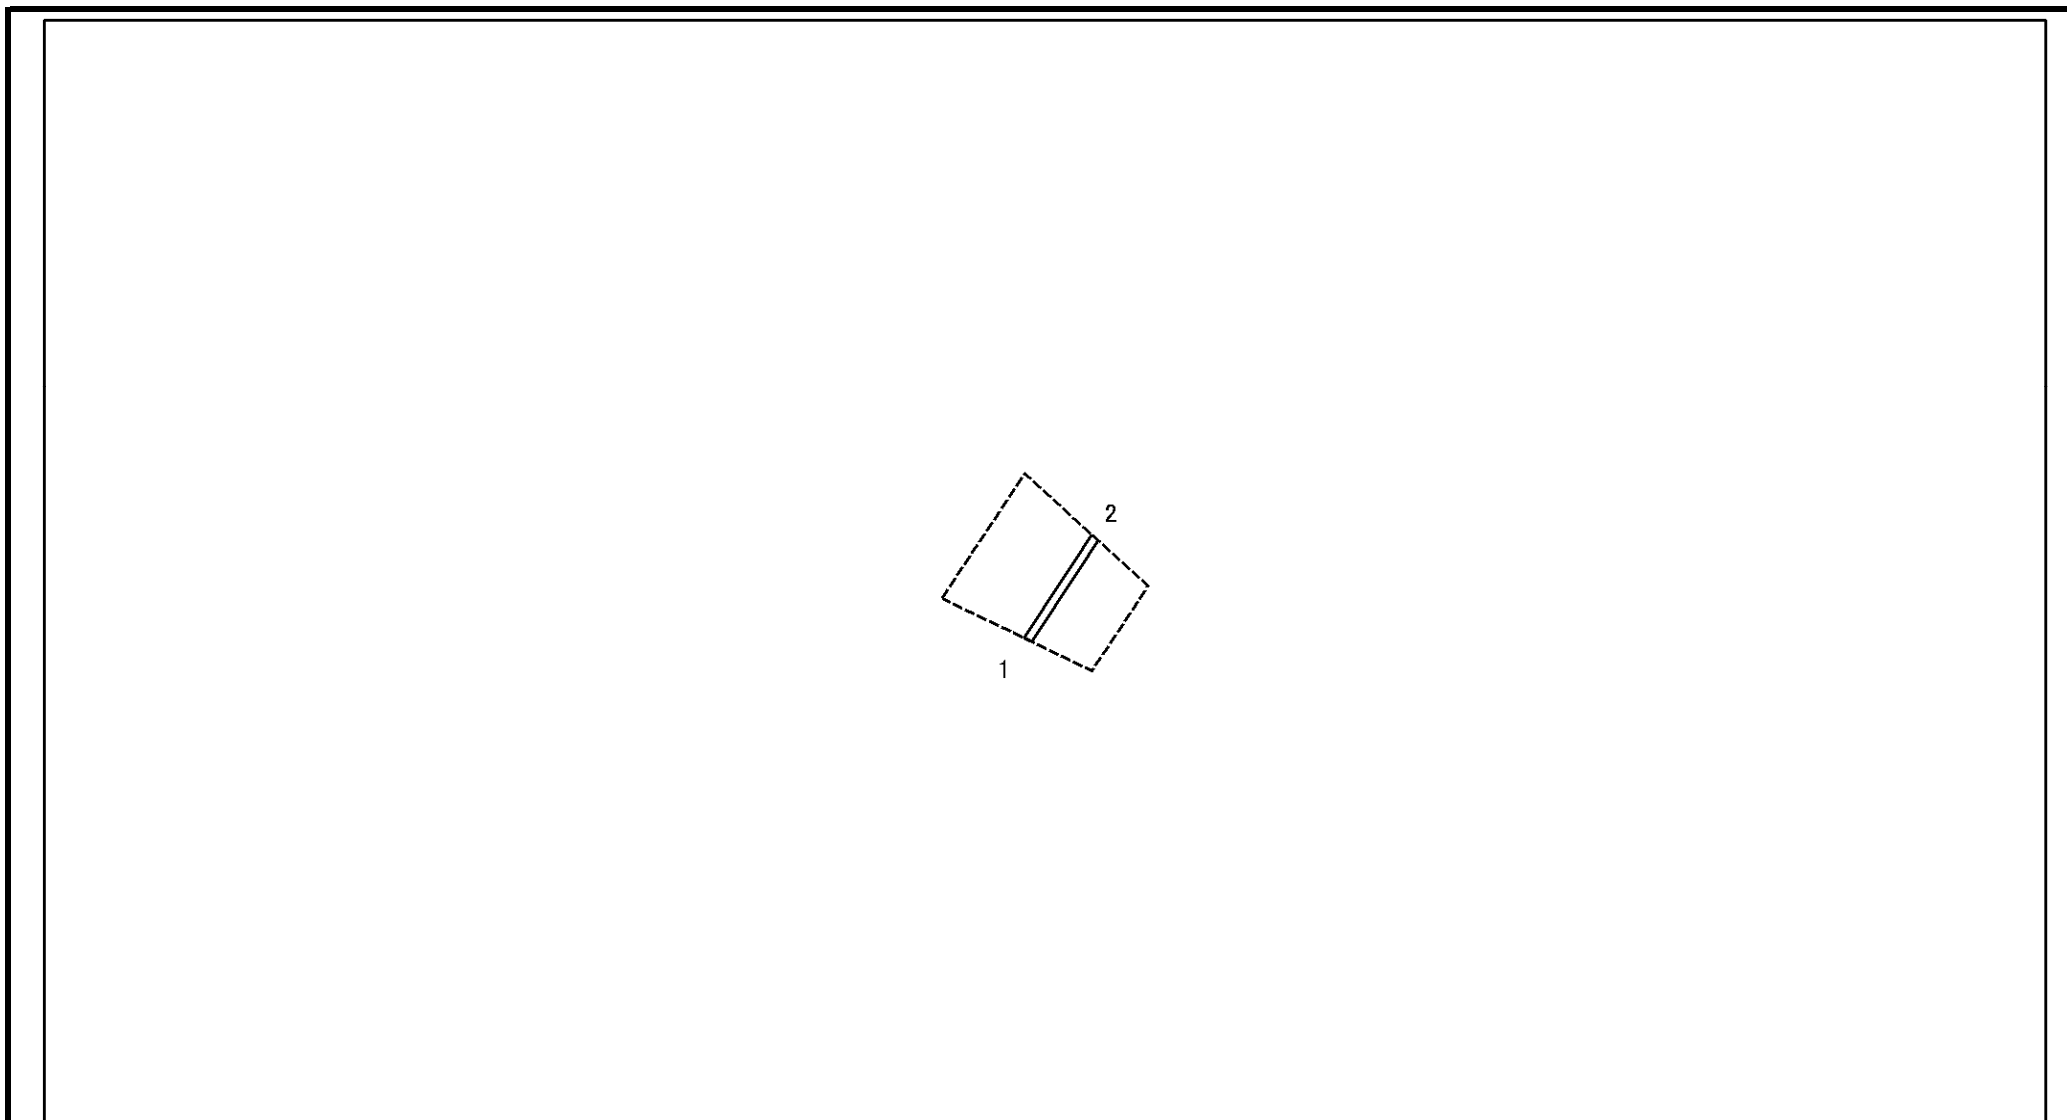
| 様式2-2(急) 土砂災害特別警戒区域の区域区分図 (急傾斜地の崩壊に伴う土石などの堆積により建築物の地上部に作用すると想定される力) | 土砂災害防止法施行令第二条の基準に該当する区域 | | | N 縮尺 1:1,000 | 自然現象の種類 | 急傾斜地の崩壊 | 箇所番号 | II-7056 |

図中の数字は横断測線番号を示す

| | 土砂災害防止法施行令第三条の基準に該当する区域 | 土石等の堆積の高さが3mを超える区域 | | | 告示番号 | 警戒区域:千葉県告示第143号 特別警戒区域:千葉県告示第145号 | 箇所名 | 平賀9 |
| | | それ以外の区域 | | | 告示年月日 | 令和元年8月6日 | 所在地 | 印西市平賀 |
