# 土砂災害警戒区域等の指定の告示に係る図書(様式1)

様式1(急) 土砂災害警戒区域・土砂災害特別警戒区域 位置図	自然現象の種類	急傾斜地の崩壊
	箇所番号	Ⅱ-3747
	箇所名	千田23
	所在地	長生郡長南町千田柳谷

様式2(急) 土砂災害警戒区域・土砂災害特別警戒区域 区域図	土砂災害防止法施行令第二条の基準に該当する区域		N 縮尺 1:2,500	自然現象の種類	急傾斜地の崩壊	箇所番号	Ⅱ-3747
	土砂災害防止法施行令第三条の基準に該当する区域	土石等の(移動)高さが1m以下の場合、土石等の移動による力が100kN/mを超える区域		告示番号	警戒区域:千葉県告示 第587号	箇所名	千田23
		土石等の堆積の高さが3mを超える区域		告示年月日	平成26年9月19日	所在地	長生郡長南町千田柳谷
		それ以外の区域

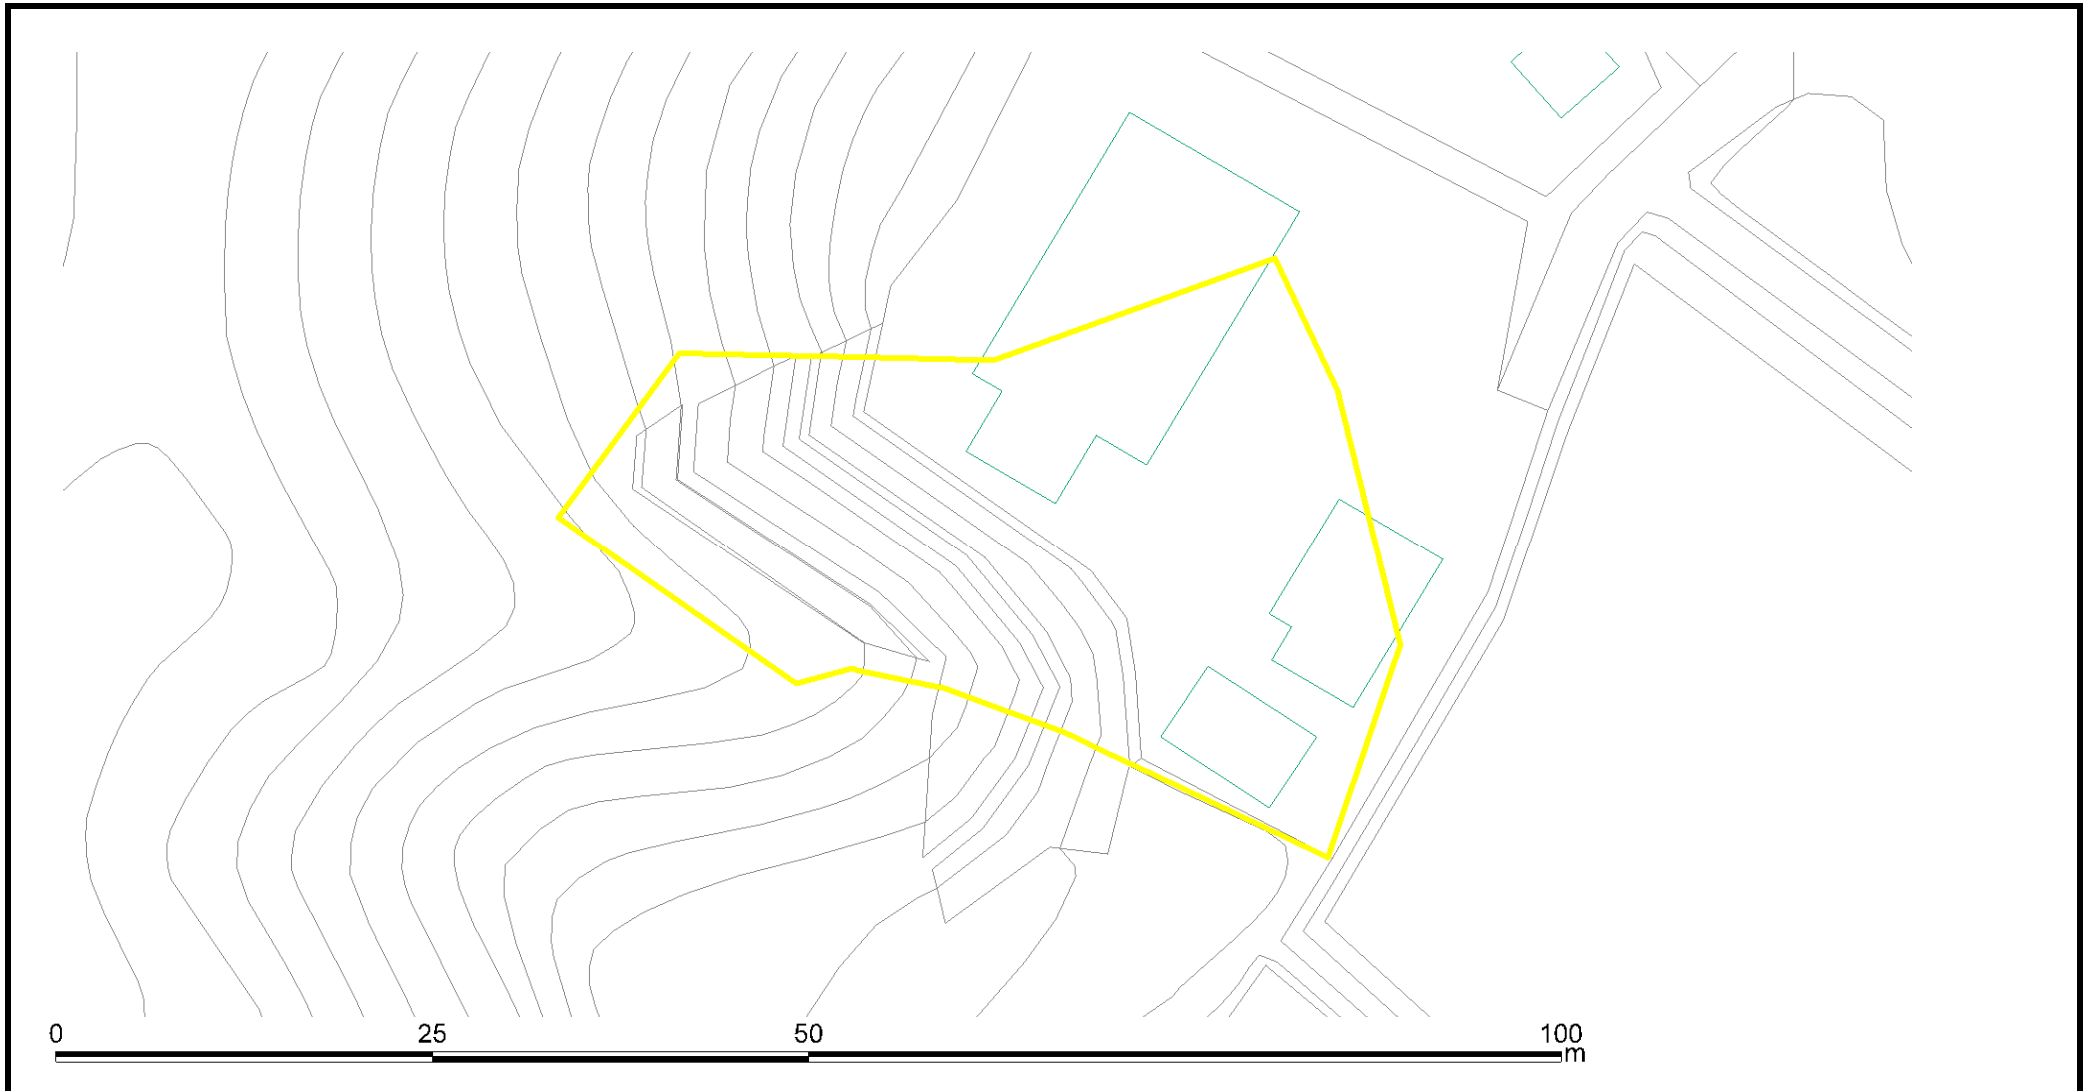
# 土砂災害警戒区域等の指定の告示に係る図書(様式2)参考図

様式2(急) 土砂災害警戒区域・土砂災害特別警戒区域 区域図(参考図)	土砂災害防止法施行令第二条の基準に該当する区域		 	N 縮尺 1:500	自然現象の種類	急傾斜地の崩壊	箇所番号	Ⅱ-3747
	土砂災害防止法施行令第三条の基準に該当する区域	土石等の(移動)高さが1m以下の場合、土石等の移動による力が100kN/mを超える区域	 		告示番号	警戒区域:千葉県告示 第587号	箇所名	千田23
		土石等の堆積の高さが3mを超える区域	 	告示年月日	平成26年9月19日	所在地	長生郡長南町千田柳谷	
		それ以外の区域

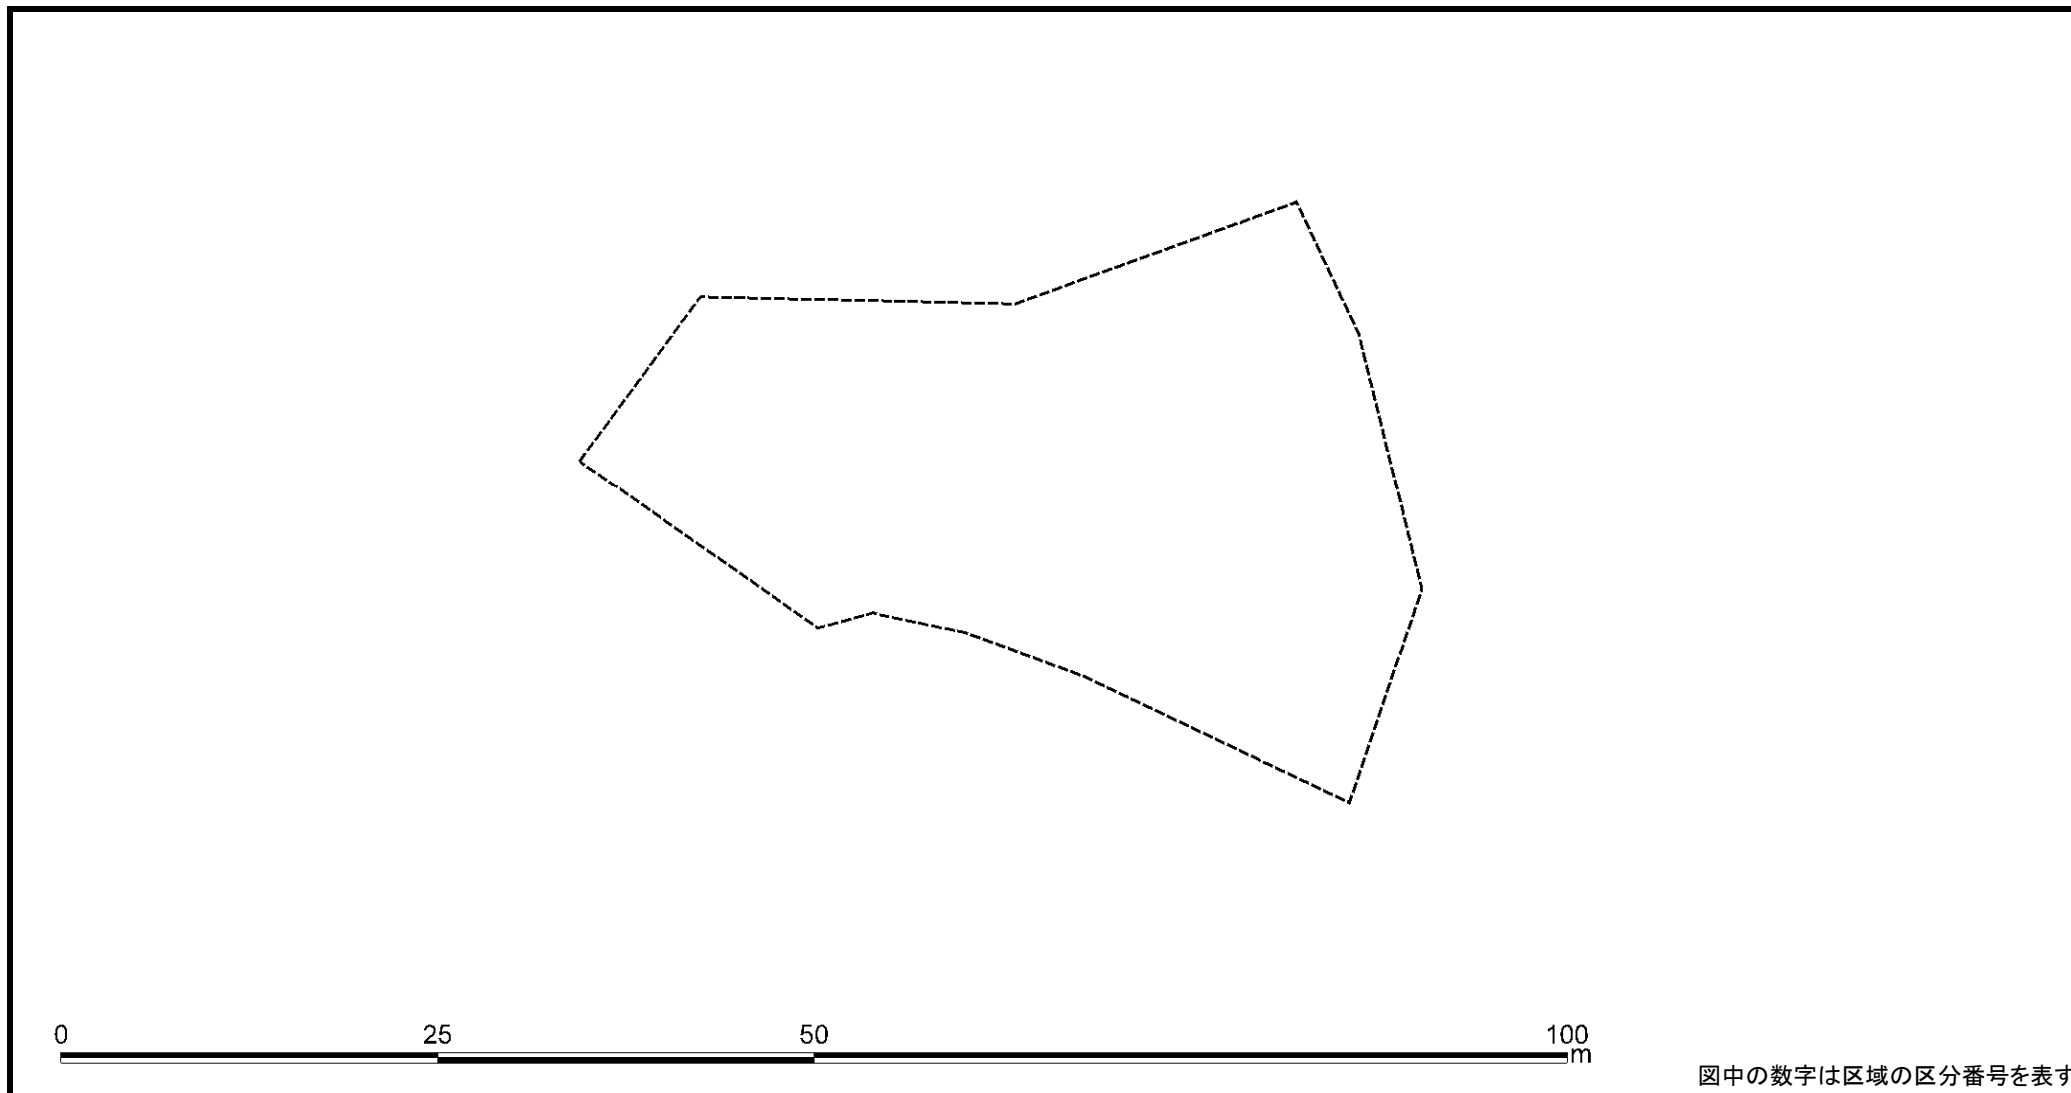
# 土砂災害警戒区域等の指定の告示に係る図書(様式2-1)

様式2-1(急) 土砂災害特別警戒区域の区域区分図 (急傾斜地の崩壊に伴う土石などの移動により建築物の地上部に作用すると想定される力)	土砂災害防止法施行令第二条の基準に該当する区域			N 縮尺 1:500	自然現象の種類	急傾斜地の崩壊	箇所番号	II-3747
	土砂災害防止法施行令第三条の基準に該当する区域	土石等の(移動)高さが1m以下の場合、土石等の移動による力が100kN/mを超える区域			告示番号	警戒区域:千葉県告示 第587号	箇所名	千田23
		それ以外の区域			告示年月日	平成26年9月19日	所在地	長生郡長南町千田柳谷

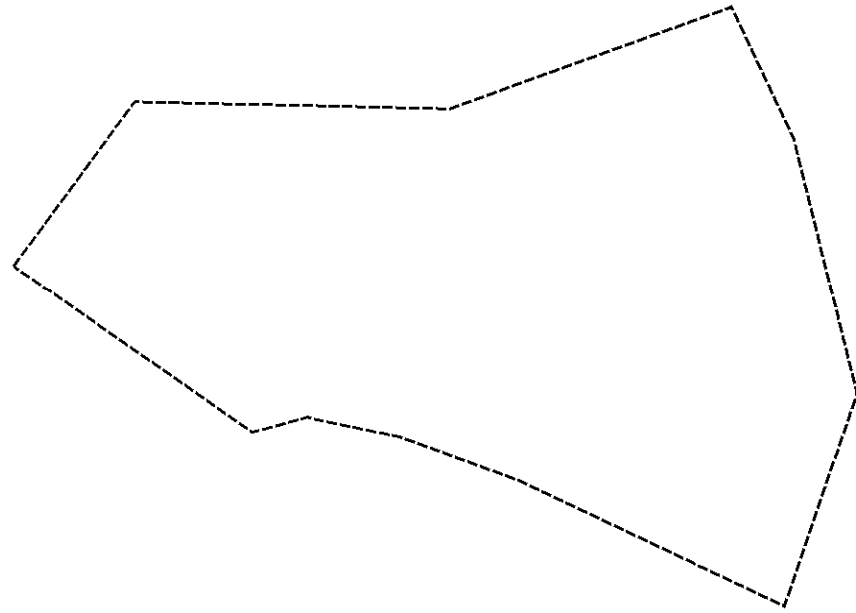
# 土砂災害警戒区域等の指定の告示に係る図書(様式2-2)

図中の数字は区域の区分番号を表す

様式2-2(急) 土砂災害特別警戒区域の区域区分図 (急傾斜地の崩壊に伴う土石などの堆積により建築物の地上部に作用すると想定される力)	土砂災害防止法施行令第二条の基準に該当する区域		  縮尺 1:500	自然現象の種類	急傾斜地の崩壊	箇所番号	Ⅱ-3747
	土砂災害防止法施行令第三条の基準に該当する区域	土石等の堆積の高さが3mを超える区域		告示番号	警戒区域:千葉県告示 第587号	箇所名	千田23
		それ以外の区域		告示年月日	平成26年9月19日	所在地	長生郡長南町千田柳谷
