土砂災害警戒区域等の指定の告示に係る図書(様式1)

様式1(急)
土砂災害警戒区域・土砂災害特別警戒区域
位置図

II-012K2039

南花園1

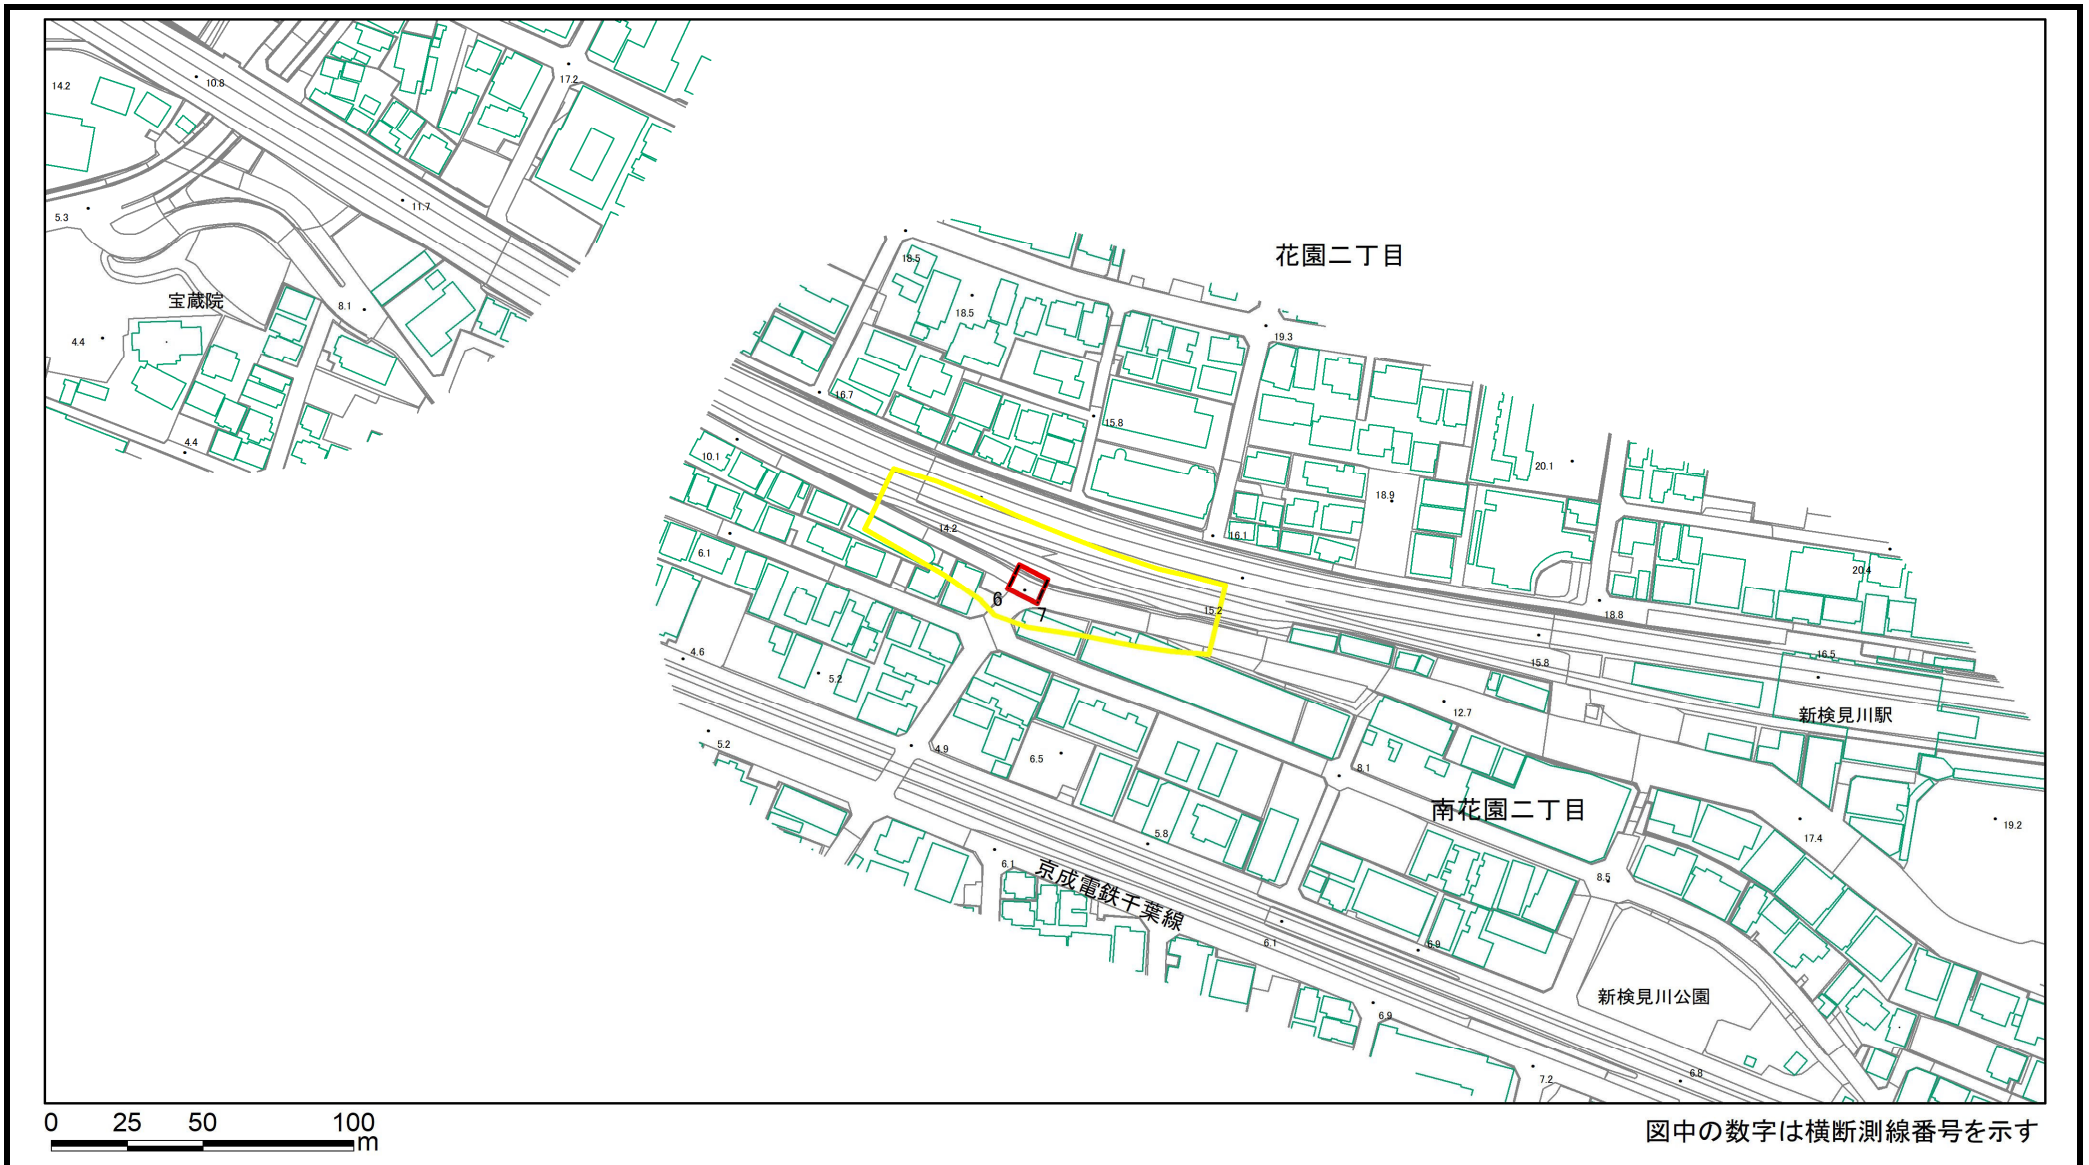
土砂災害警戒区域等の指定の告示に係る図書(様式2)

様式2(急) 土砂災害警戒区域・土砂災害特別警戒区域 区域図(その1)	土砂災害防止法施行令第二条の基準に該当する区域		N 縮尺 1:2,500	自然現象の種類	急傾斜地の崩壊	箇所番号	II-012K2039
	土砂災害防止法施行令第三条の基準に該当する区域			告示番号		箇所名	南花園1
			告示年月日		所在地	千葉市花見川区南花園2丁目、花園2丁目

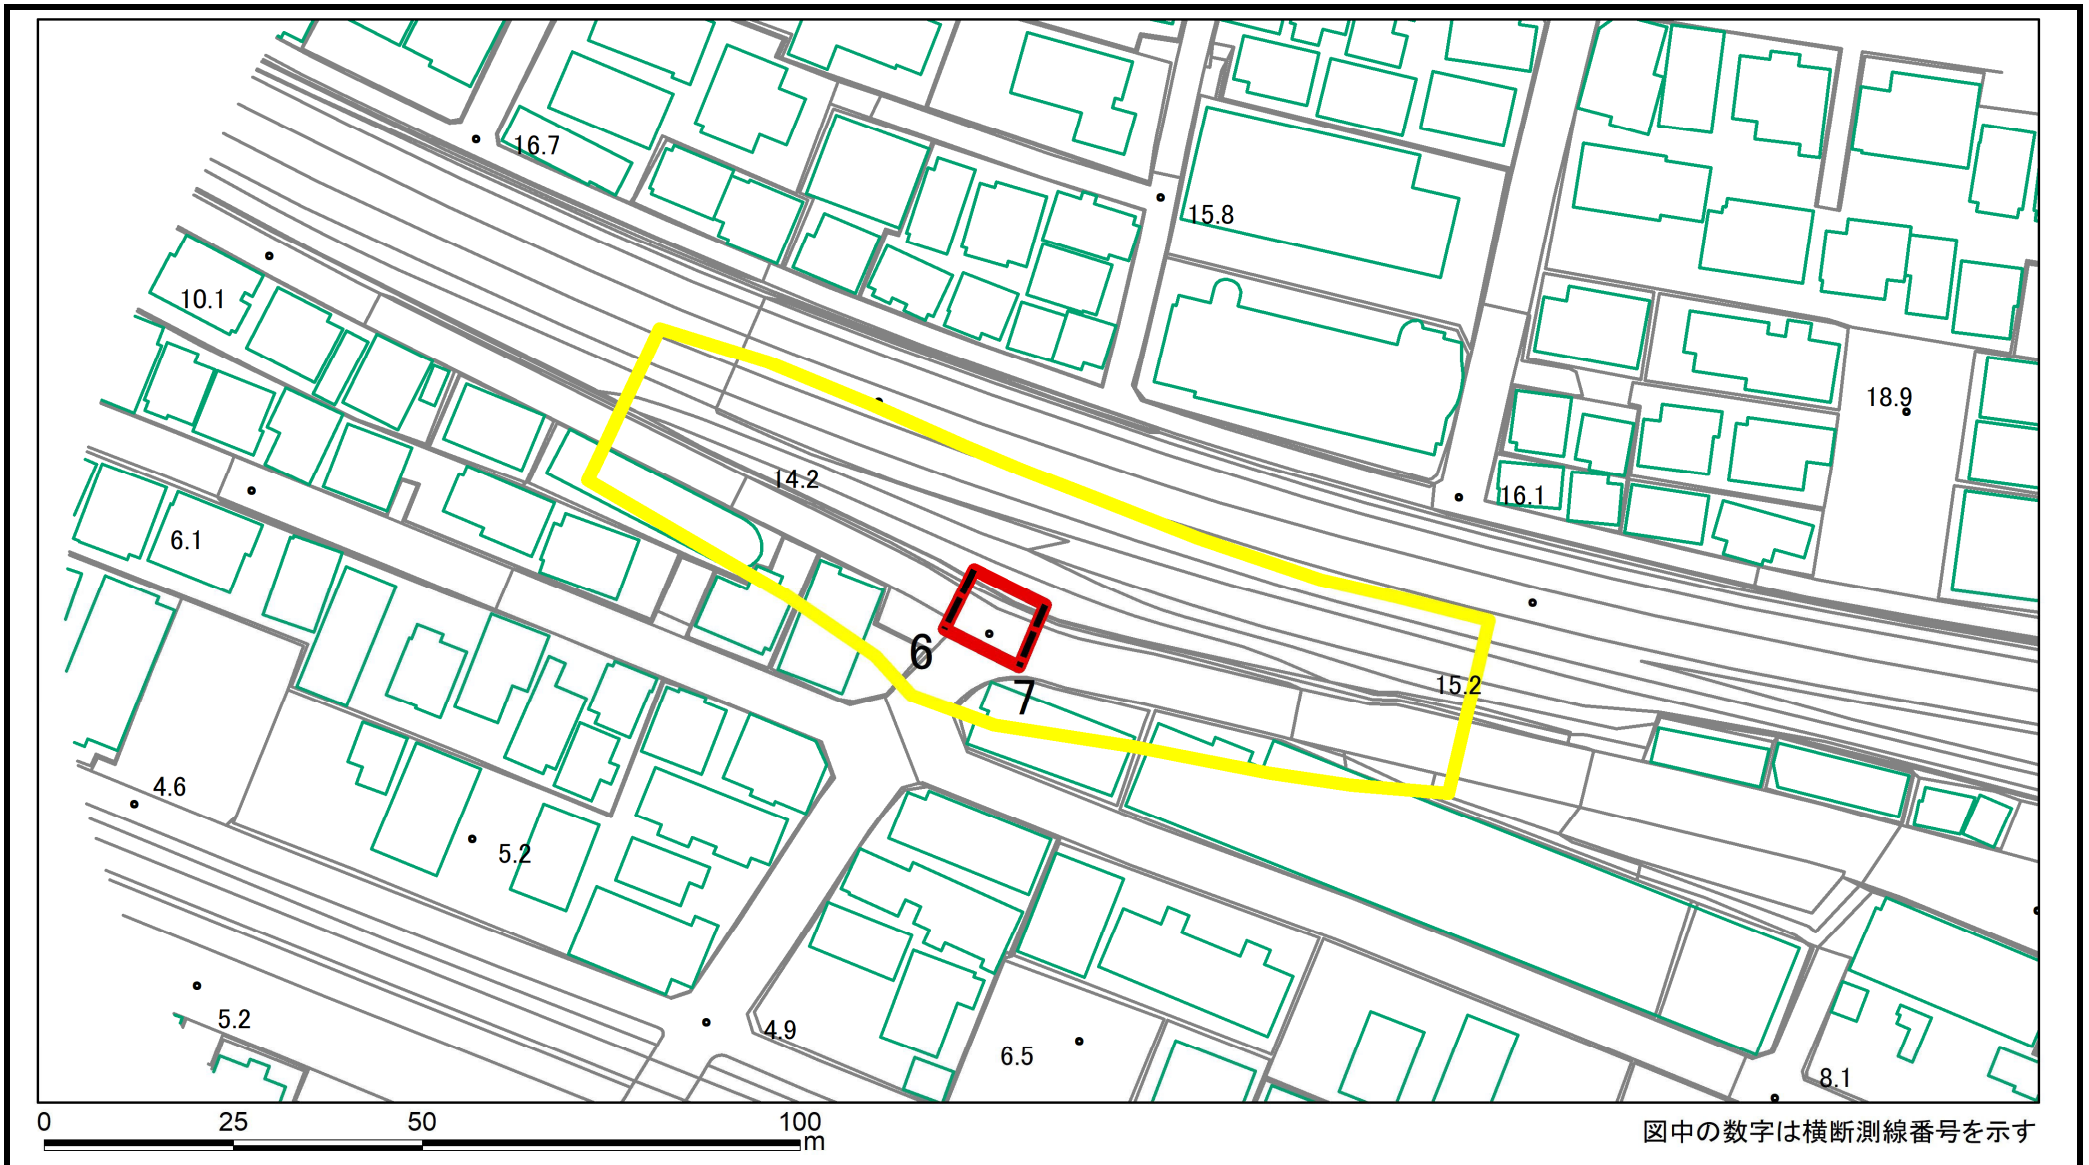
土砂災害警戒区域等の指定の告示に係る図書(様式2)参考図

様式2(急) 土砂災害警戒区域・土砂災害特別警戒区域 区域図(参考図)	土砂災害防止法施行令第二条の基準に該当する区域		縮尺 1:1,000	自然現象の種類	急傾斜地の崩壊	箇所番号	II-012K2039
	土砂災害防止法施行令第三条の基準に該当する区域			告示番号		箇所名	南花園1
	それ以外の区域			告示年月日		所在地	千葉市花見川区南花園2丁目、花園2丁目

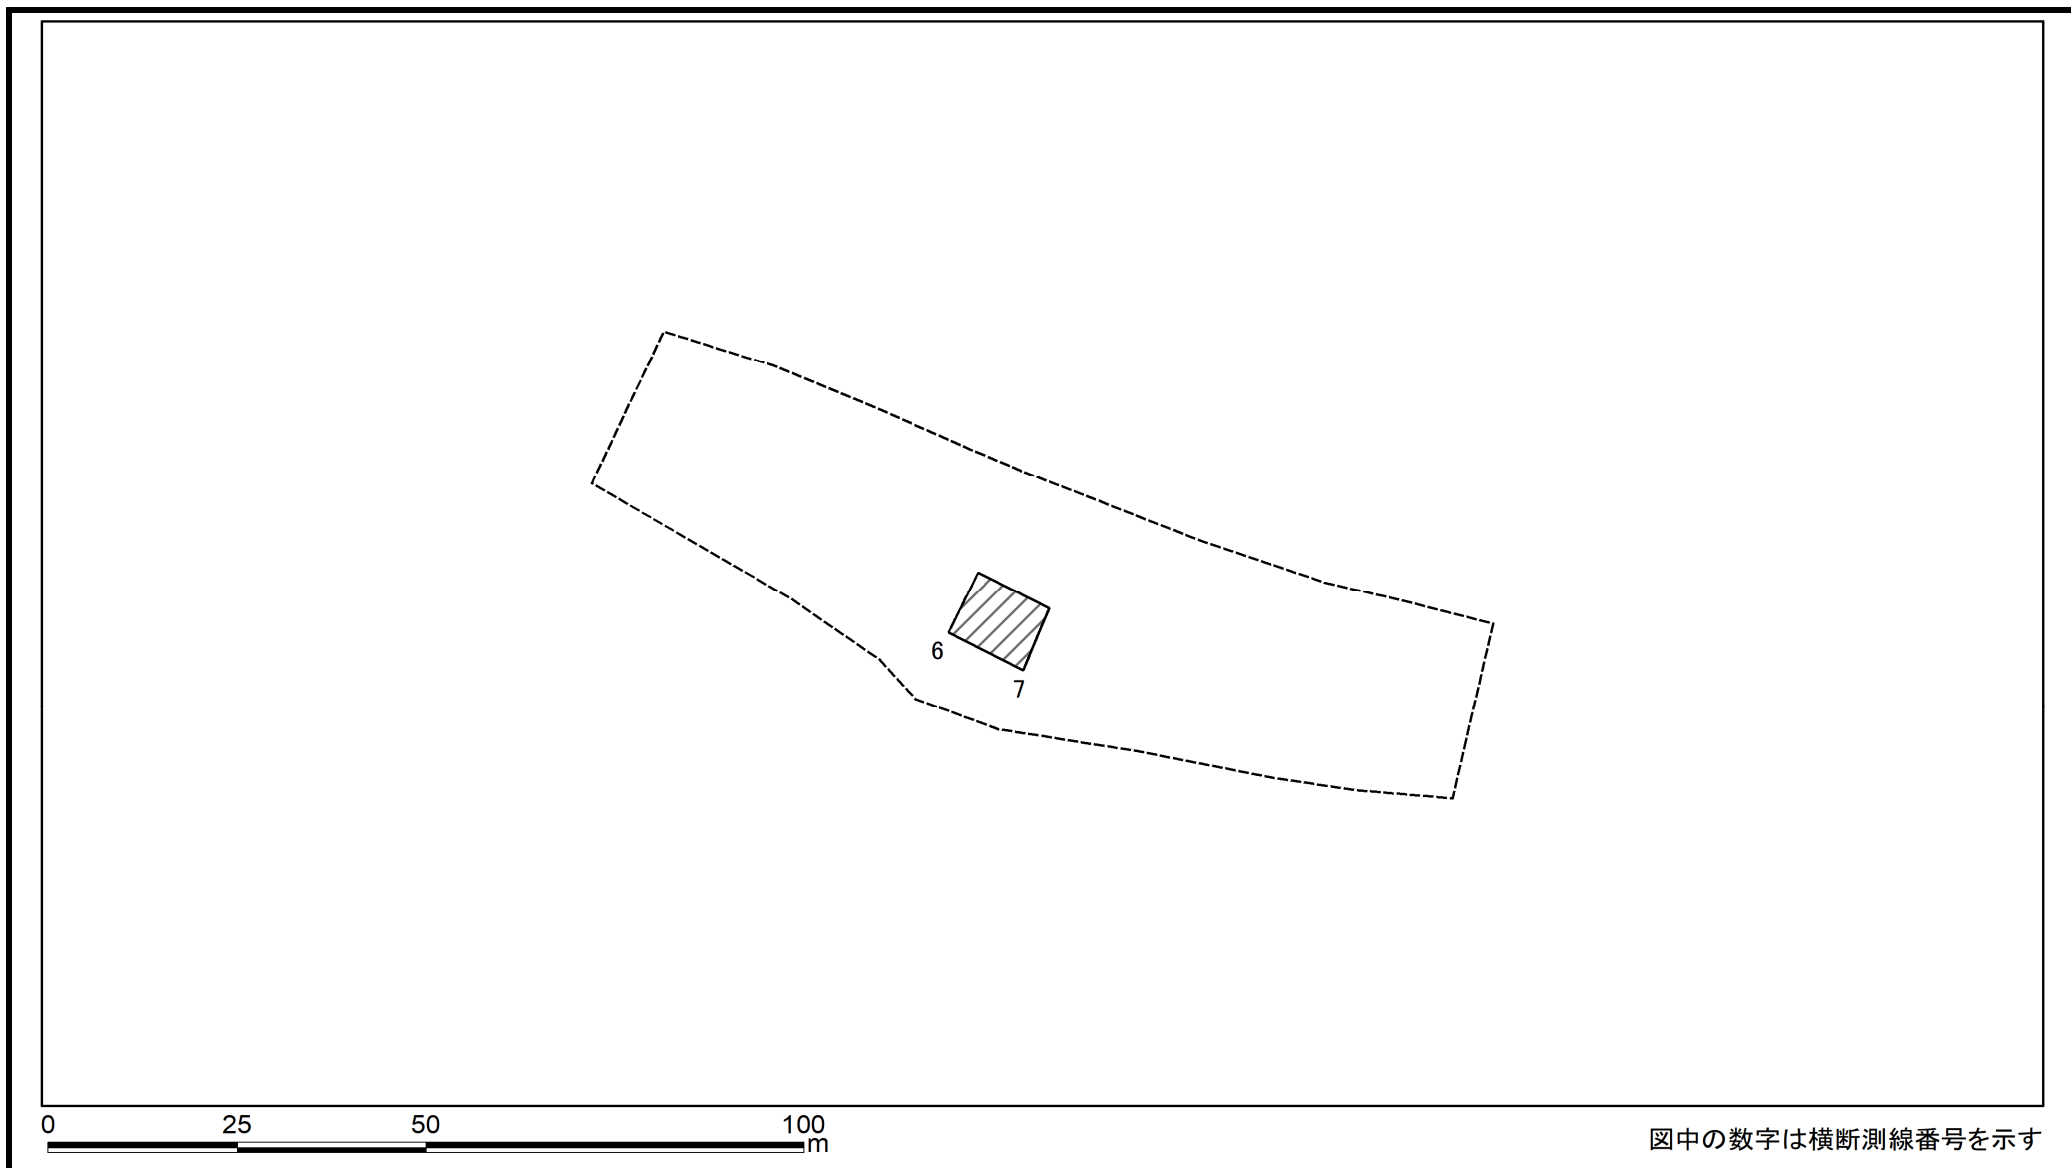
土砂災害警戒区域等の指定の告示に係る図書(様式2-1)

様式2-1(急) 土砂災害特別警戒区域の区域区分図 (急傾斜地の崩壊に伴う土石等の移動により建築物の地上部に作用すると想定される力)〈力区分:移動〉	土砂災害防止法施行令第二条の基準に該当する区域			自然現象の種類 急傾斜地の崩壊	箇所番号	II-012K2039	
	土砂災害防止法施行令第三条の基準に該当する区域	土石等の(移動)高さが1m以下の場合、土石等の移動による力が100kN/m ² を超える区域			告示番号	箇所名	南花園1
		それ以外の区域			告示年月日	所在地	千葉市花見川区南花園2丁目、花園2丁目
				縮尺 1:1,000

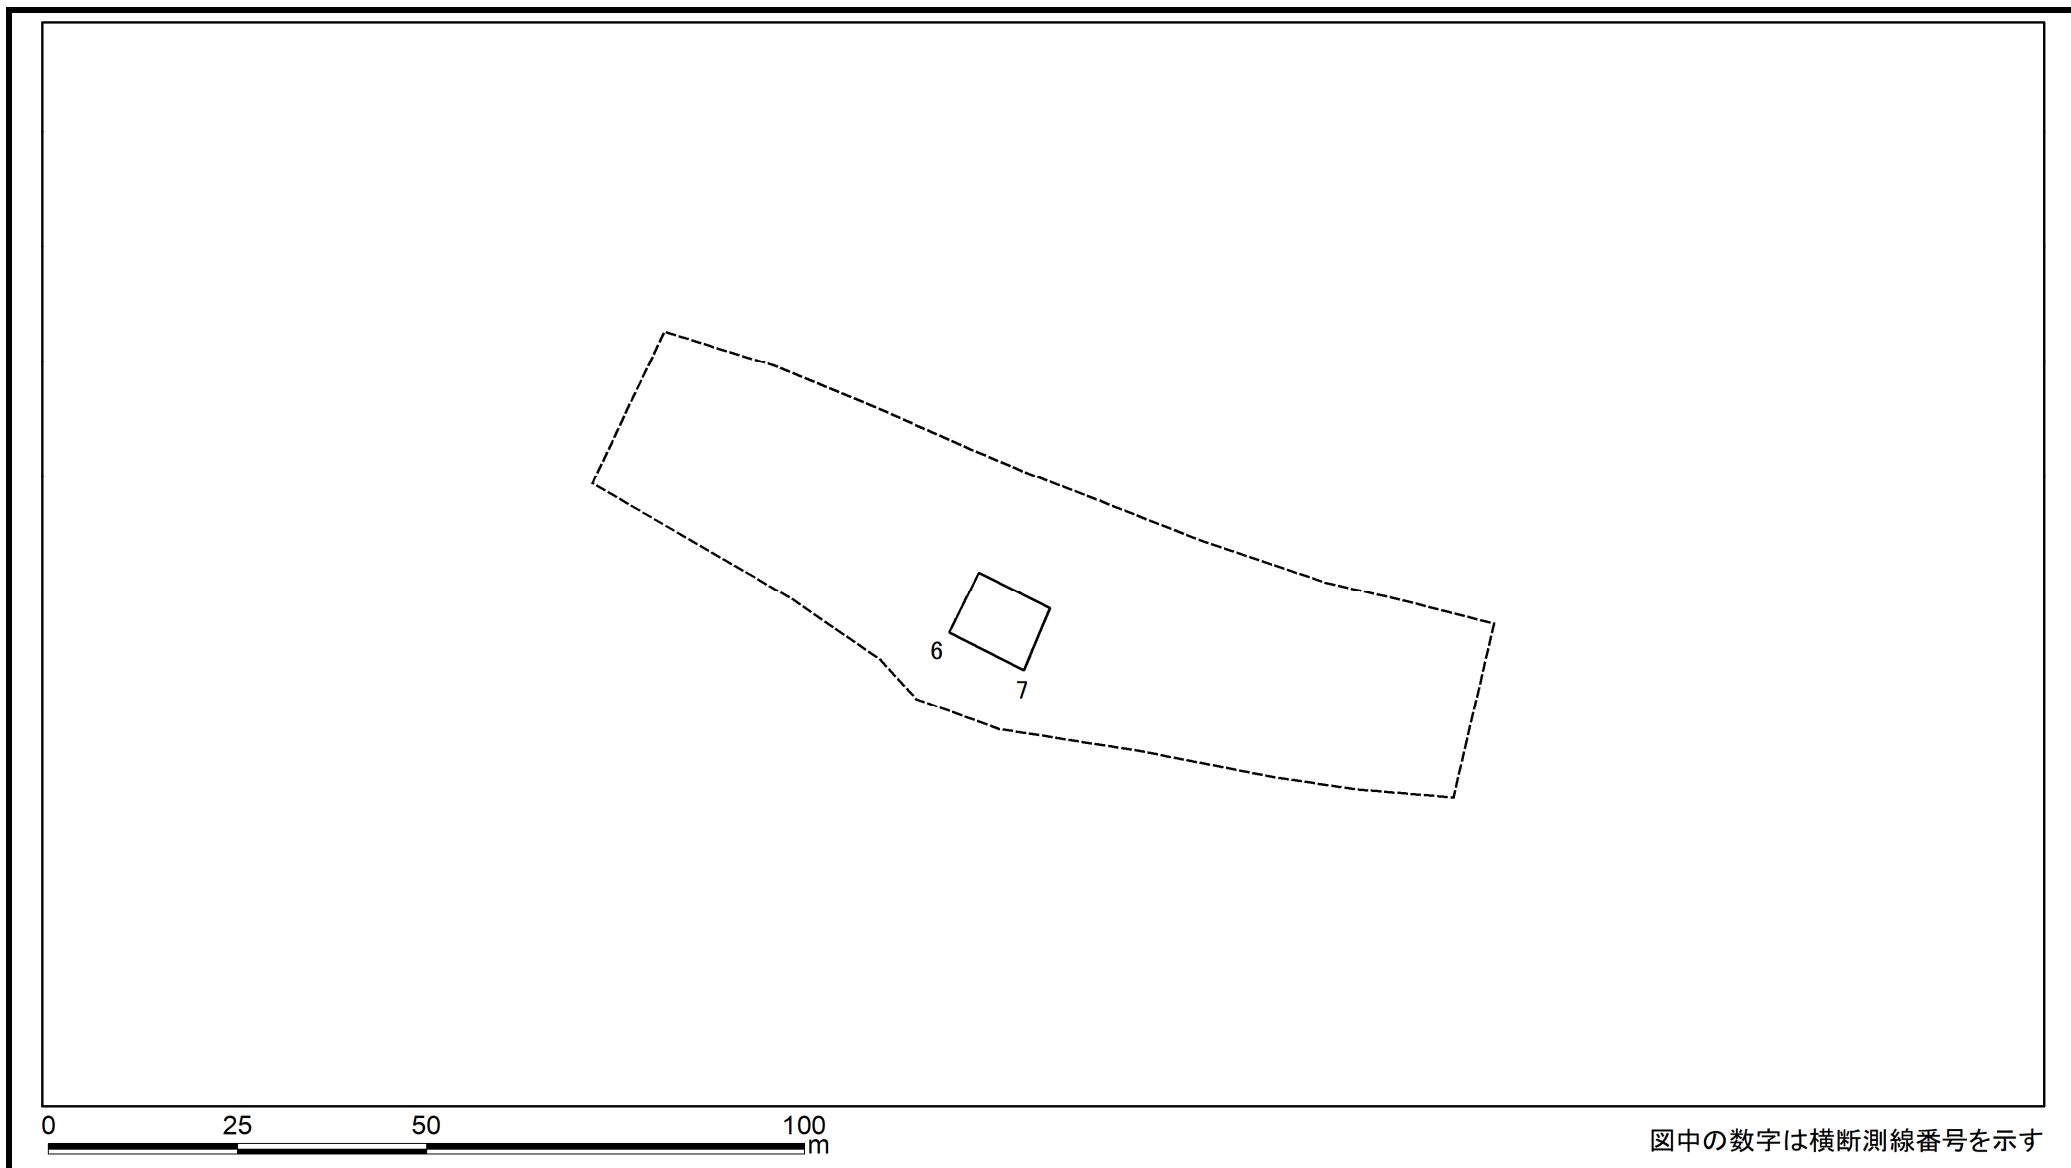
土砂災害警戒区域等の指定の告示に係る図書(様式2-2)

様式2-2(急) 土砂災害特別警戒区域の区域区分図 (急傾斜地の崩壊に伴う土石等の堆積により建築物の地上部に作用すると想定される力)〈力区分:堆積〉	土砂災害防止法施行令第二条の基準に該当する区域			N 縮尺 1:1,000	自然現象の種類	急傾斜地の崩壊	箇所番号	II-012K2039
	土砂災害防止法施行令第三条の基準に該当する区域	土石等の堆積の高さが3mを超える区域			告示番号		箇所名	南花園1
		それ以外の区域			告示年月日		所在地	千葉市花見川区南花園2丁目、花園2丁目
