土砂災害警戒区域等の指定の告示に係る図書(様式1)

様式1(急)
土砂災害警戒区域・土砂災害特別警戒区域
位置図

Ⅱ-012K2058

武石町7

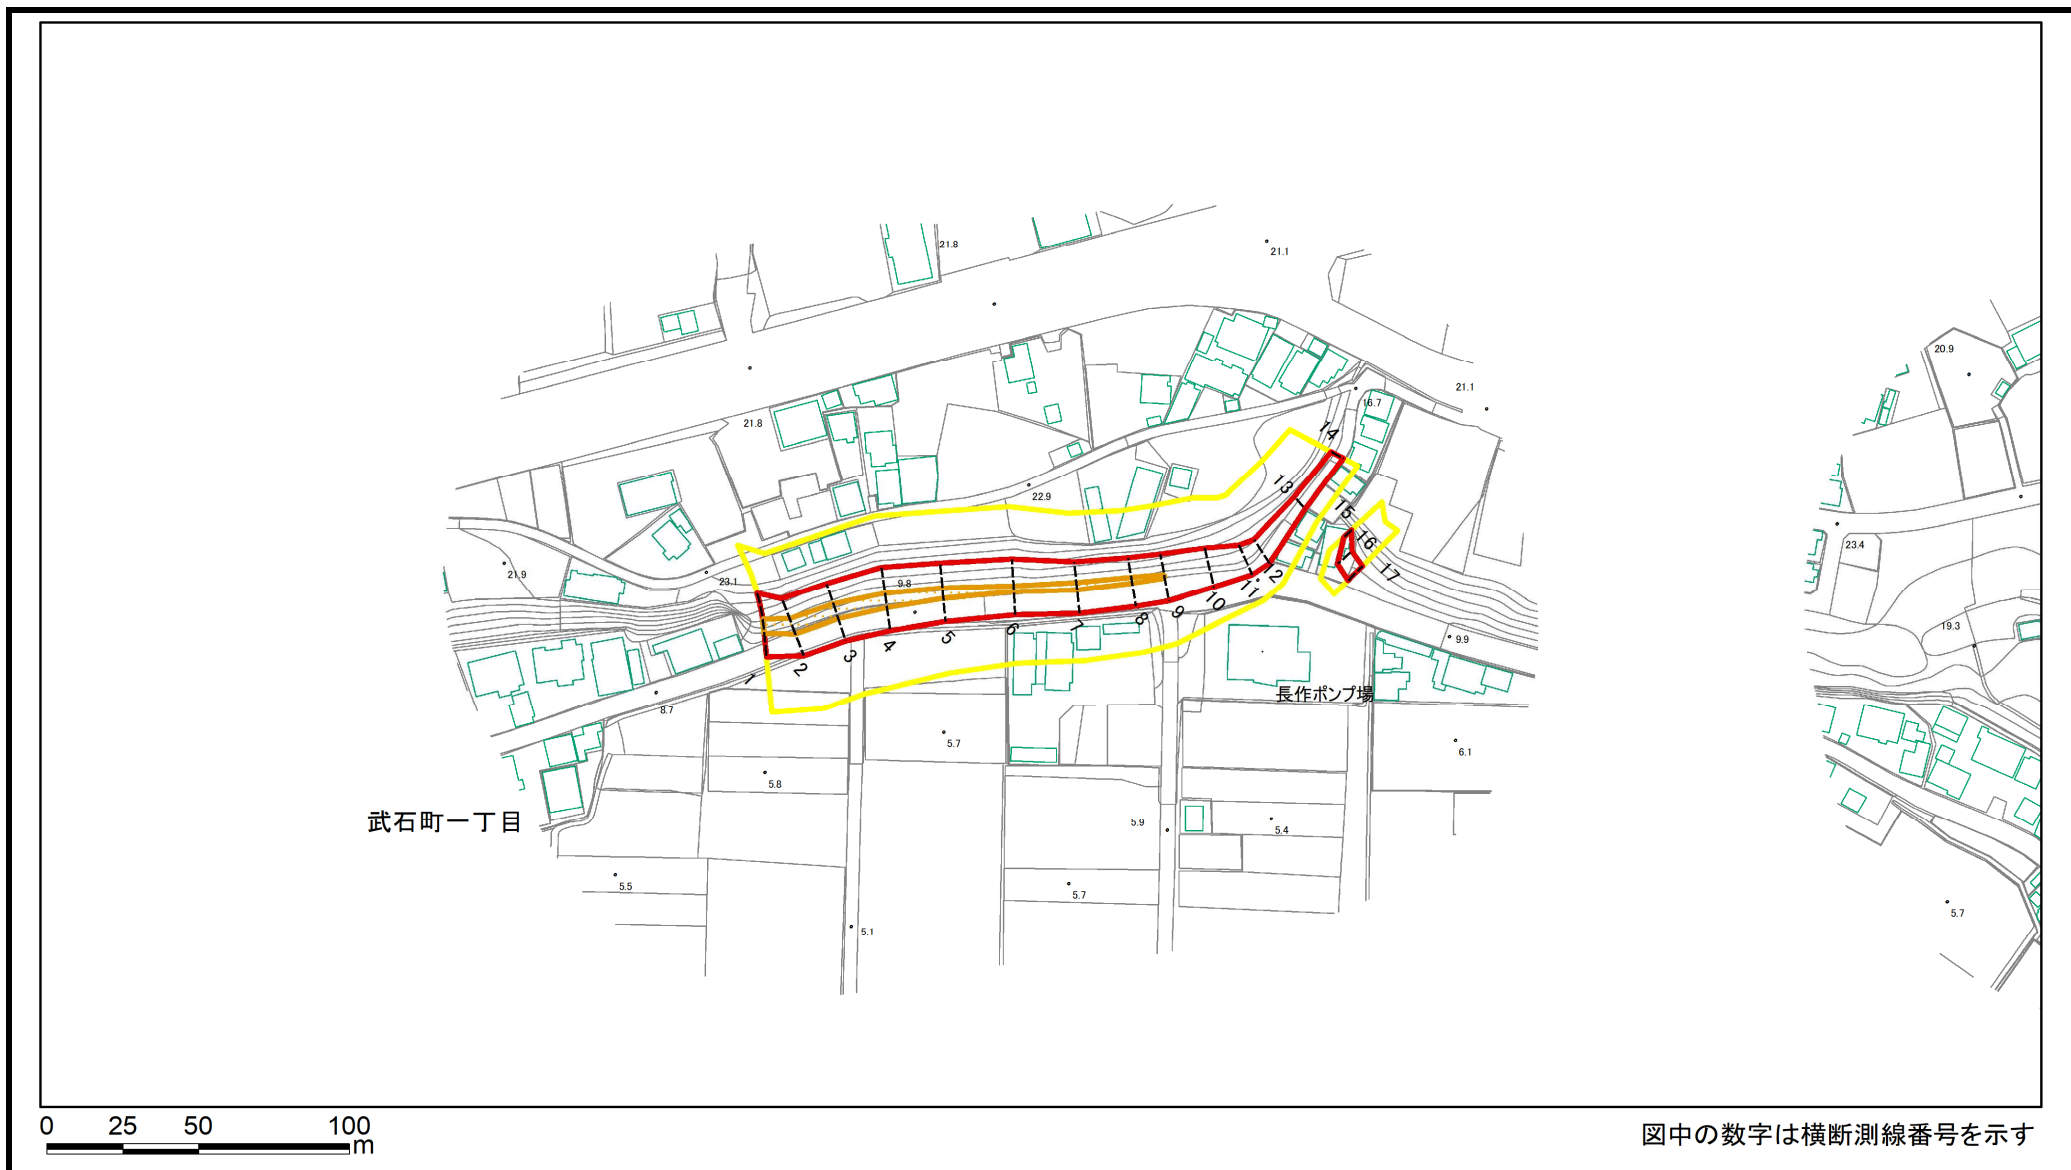
図中の数字は横断測線番号を示す

様式2(急) 土砂災害警戒区域・土砂災害特別警戒区域図(その1)	土砂災害防止法施行令第二条の基準に該当する区域		 縮尺 1:2,500	自然現象の種類	急傾斜地の崩壊	箇所番号	II-012K2058
	土砂災害防止法施行令第三条の基準に該当する区域			告示番号		箇所名	武石町7
	土砂等の(移動)高さが1m以下の場合、土砂等の移動による力が100kN/m ² を超える区域		告示年月日		所在地	千葉県花見川区武石町1丁目、長作町	
	土砂等の堆積の高さが3mを超える区域						
	それ以外の区域

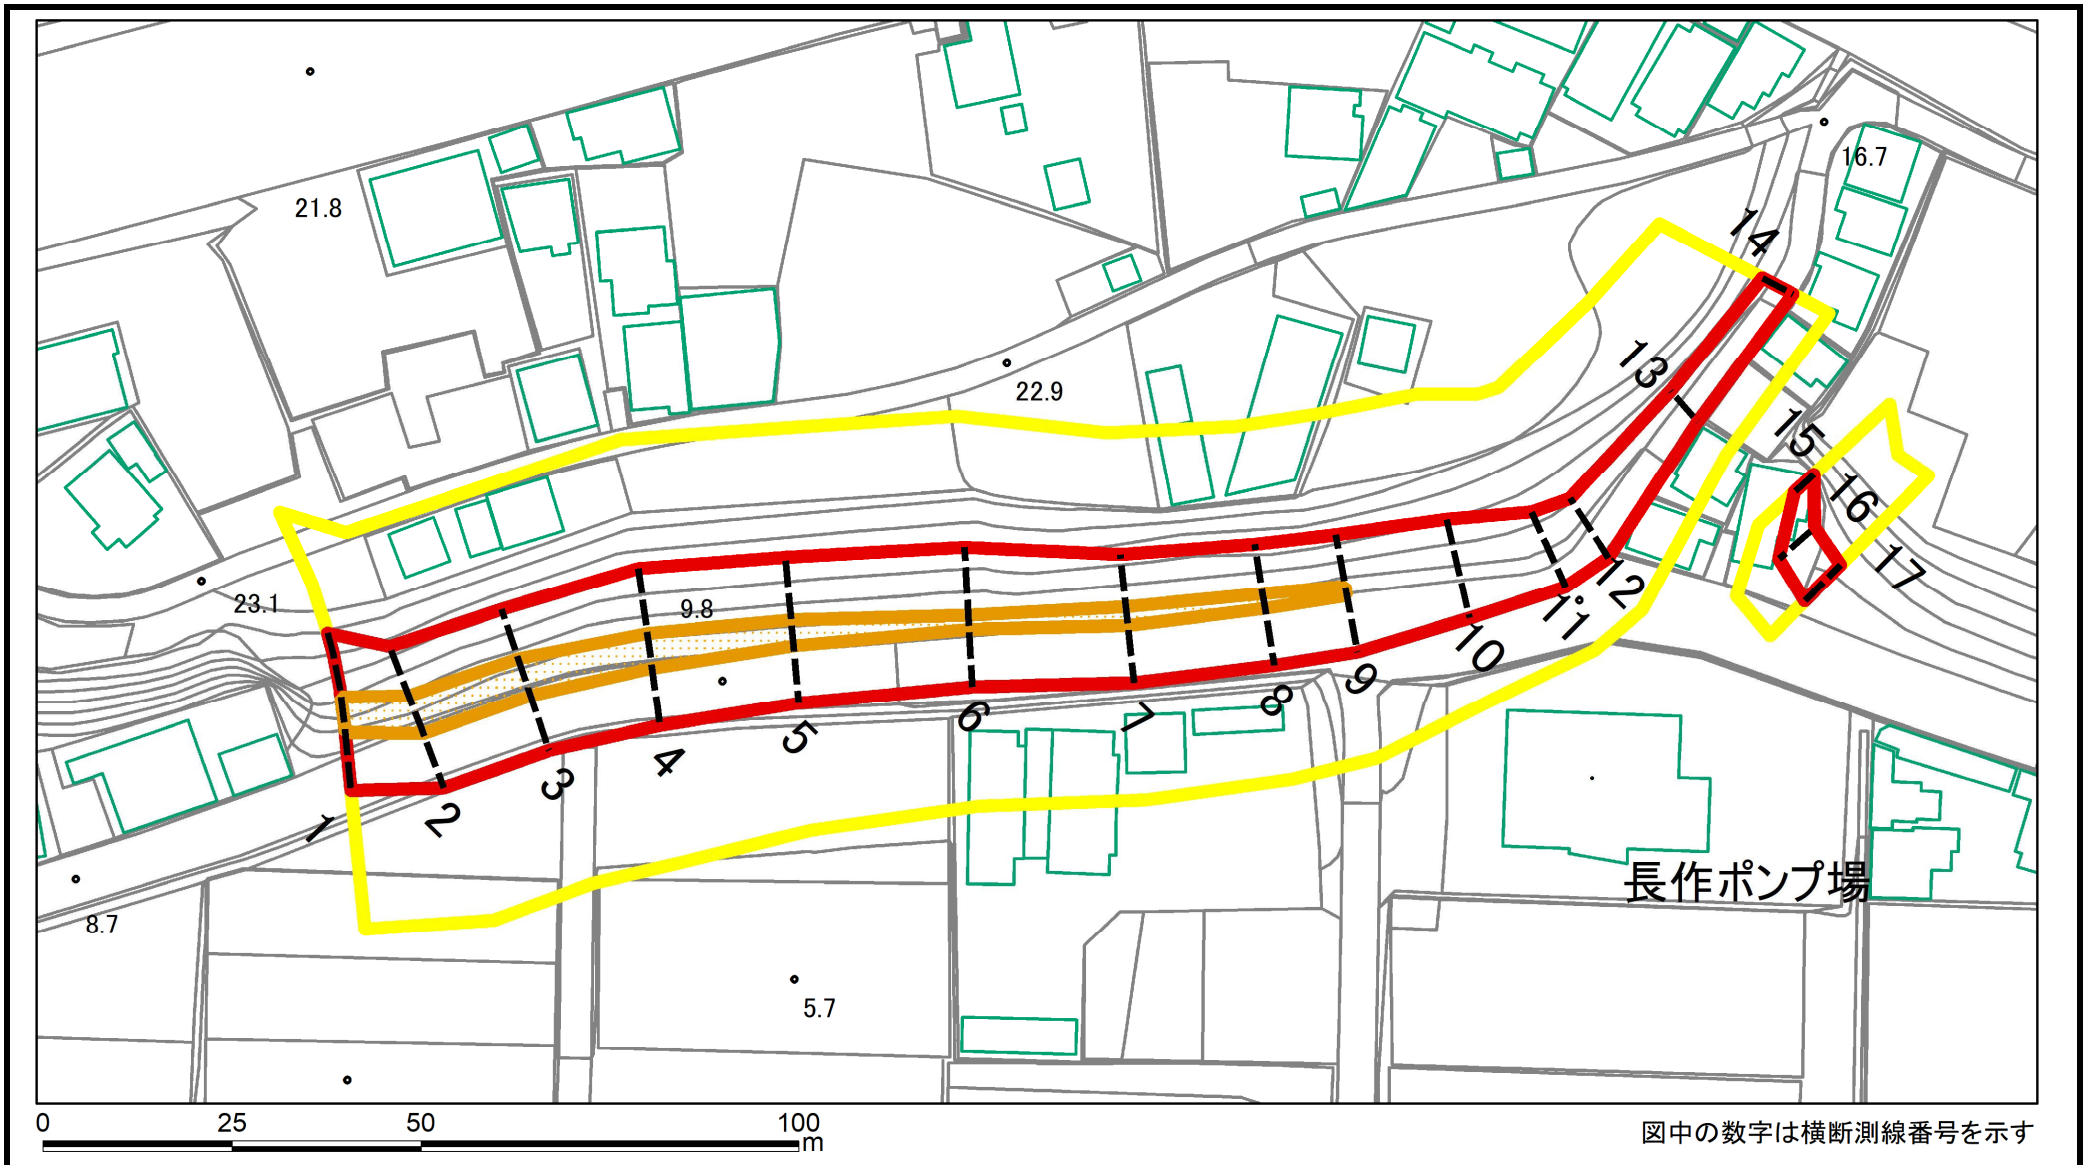
様式2(急) 土砂災害警戒区域・土砂災害特別警戒区域 区域図(参考図)	土砂災害防止法施行令第二条の基準に該当する区域		 縮尺 1:1,500	自然現象の種類	急傾斜地の崩壊	箇所番号	II-012K2058
	土砂災害防止法施行令第三条の基準に該当する区域			告示番号		箇所名	武石町7
	それ以外の区域			告示年月日		所在地	千葉県花見川区武石町1丁目、長作町

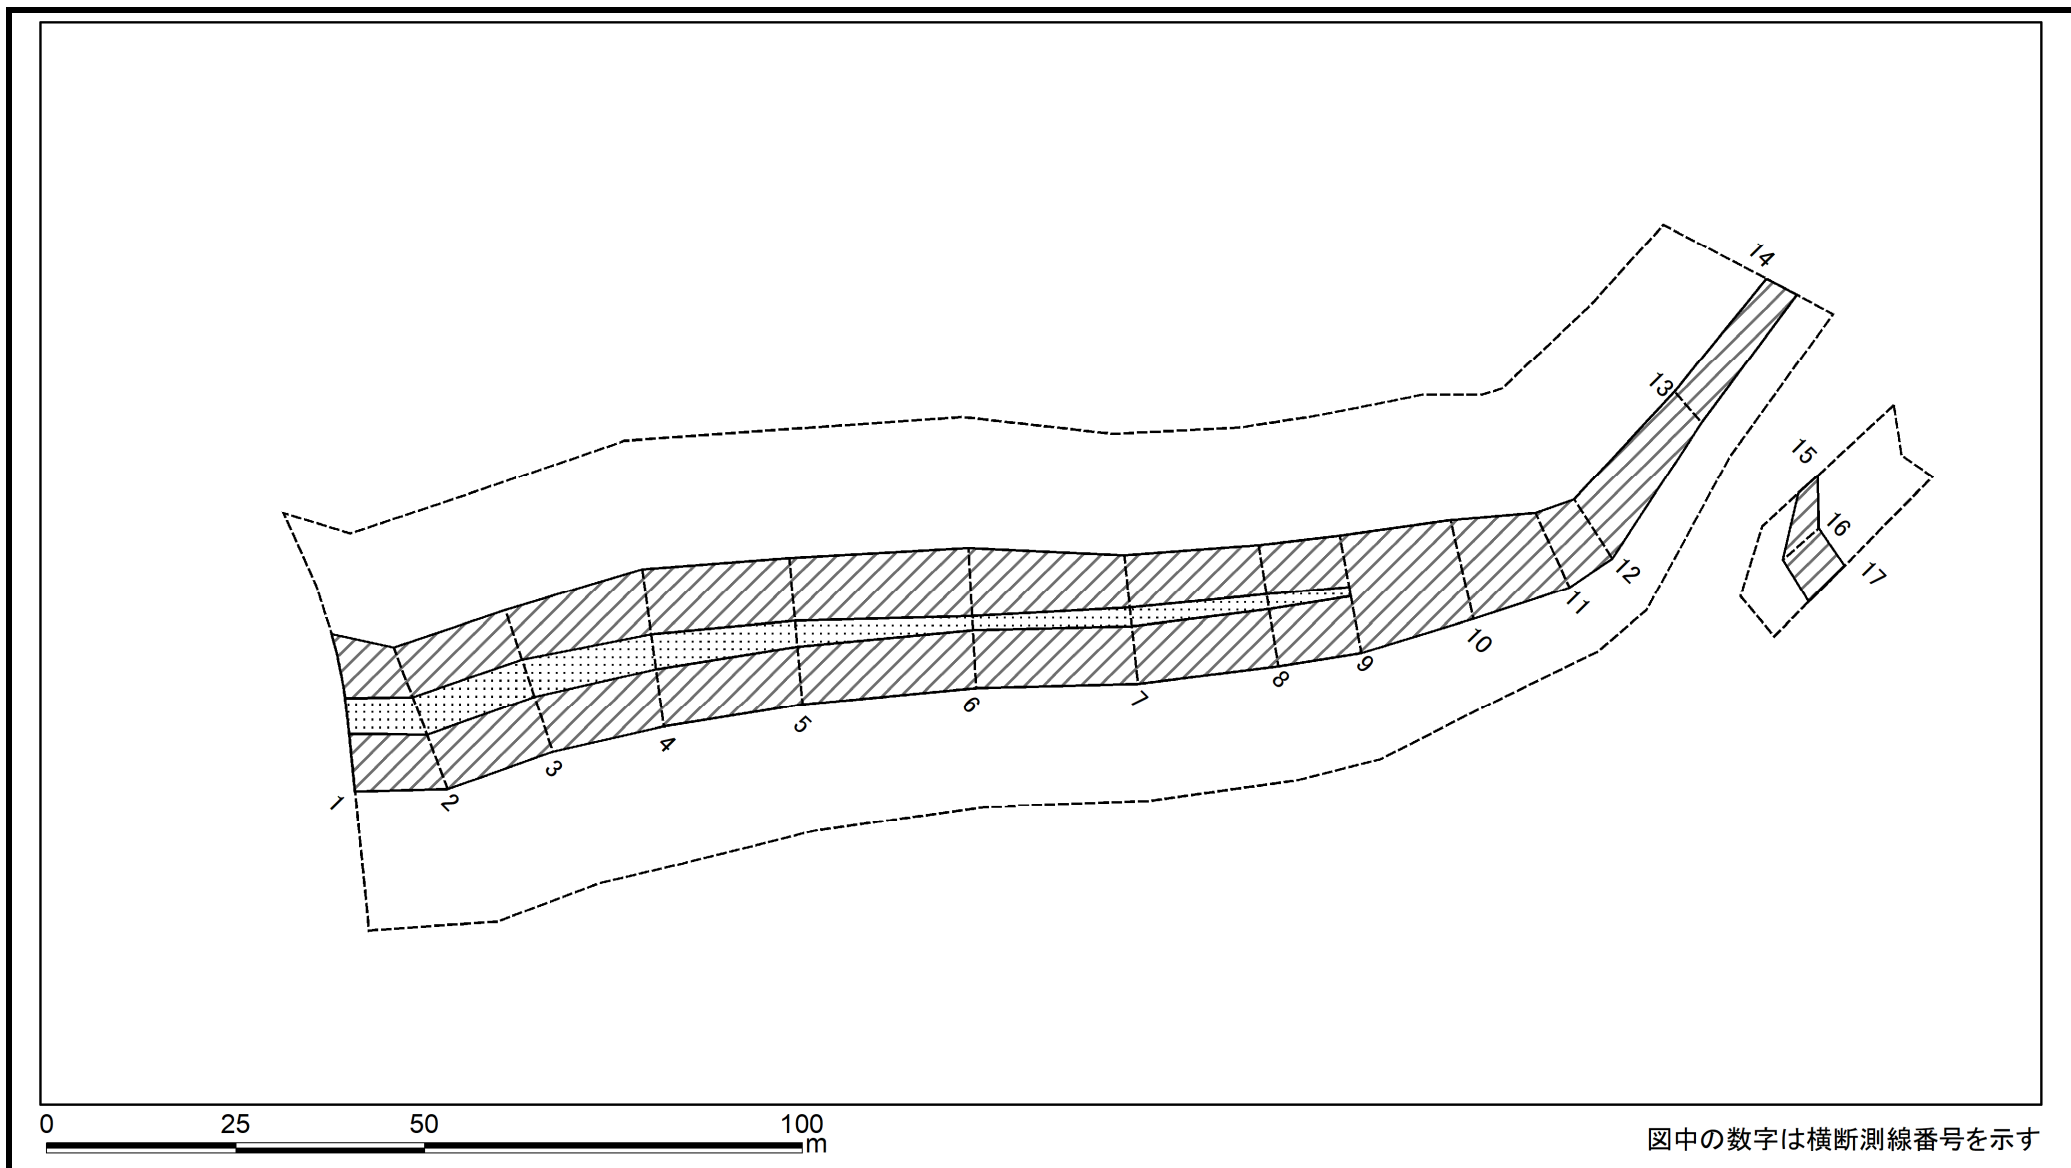
様式2-1(急) 土砂災害特別警戒区域の区域区分図 (急傾斜地の崩壊に伴う土石等の移動により建築物の地上部に作用すると想定される力)〈力区分:移動〉	土砂災害防止法施行令第二条の基準に該当する区域			自然現象の種類 急傾斜地の崩壊	箇所番号	II-012K2058	
	土砂災害防止法施行令第三条の基準に該当する区域	土石等の(移動)高さが1m以下の場合、 土石等の移動による力が100kN/m ² を超える区域			告示番号	箇所名	武石町7
	それ以外の区域				告示年月日	所在地	千葉市花見川区武石町1丁目、長作町
				縮尺 1:1,500

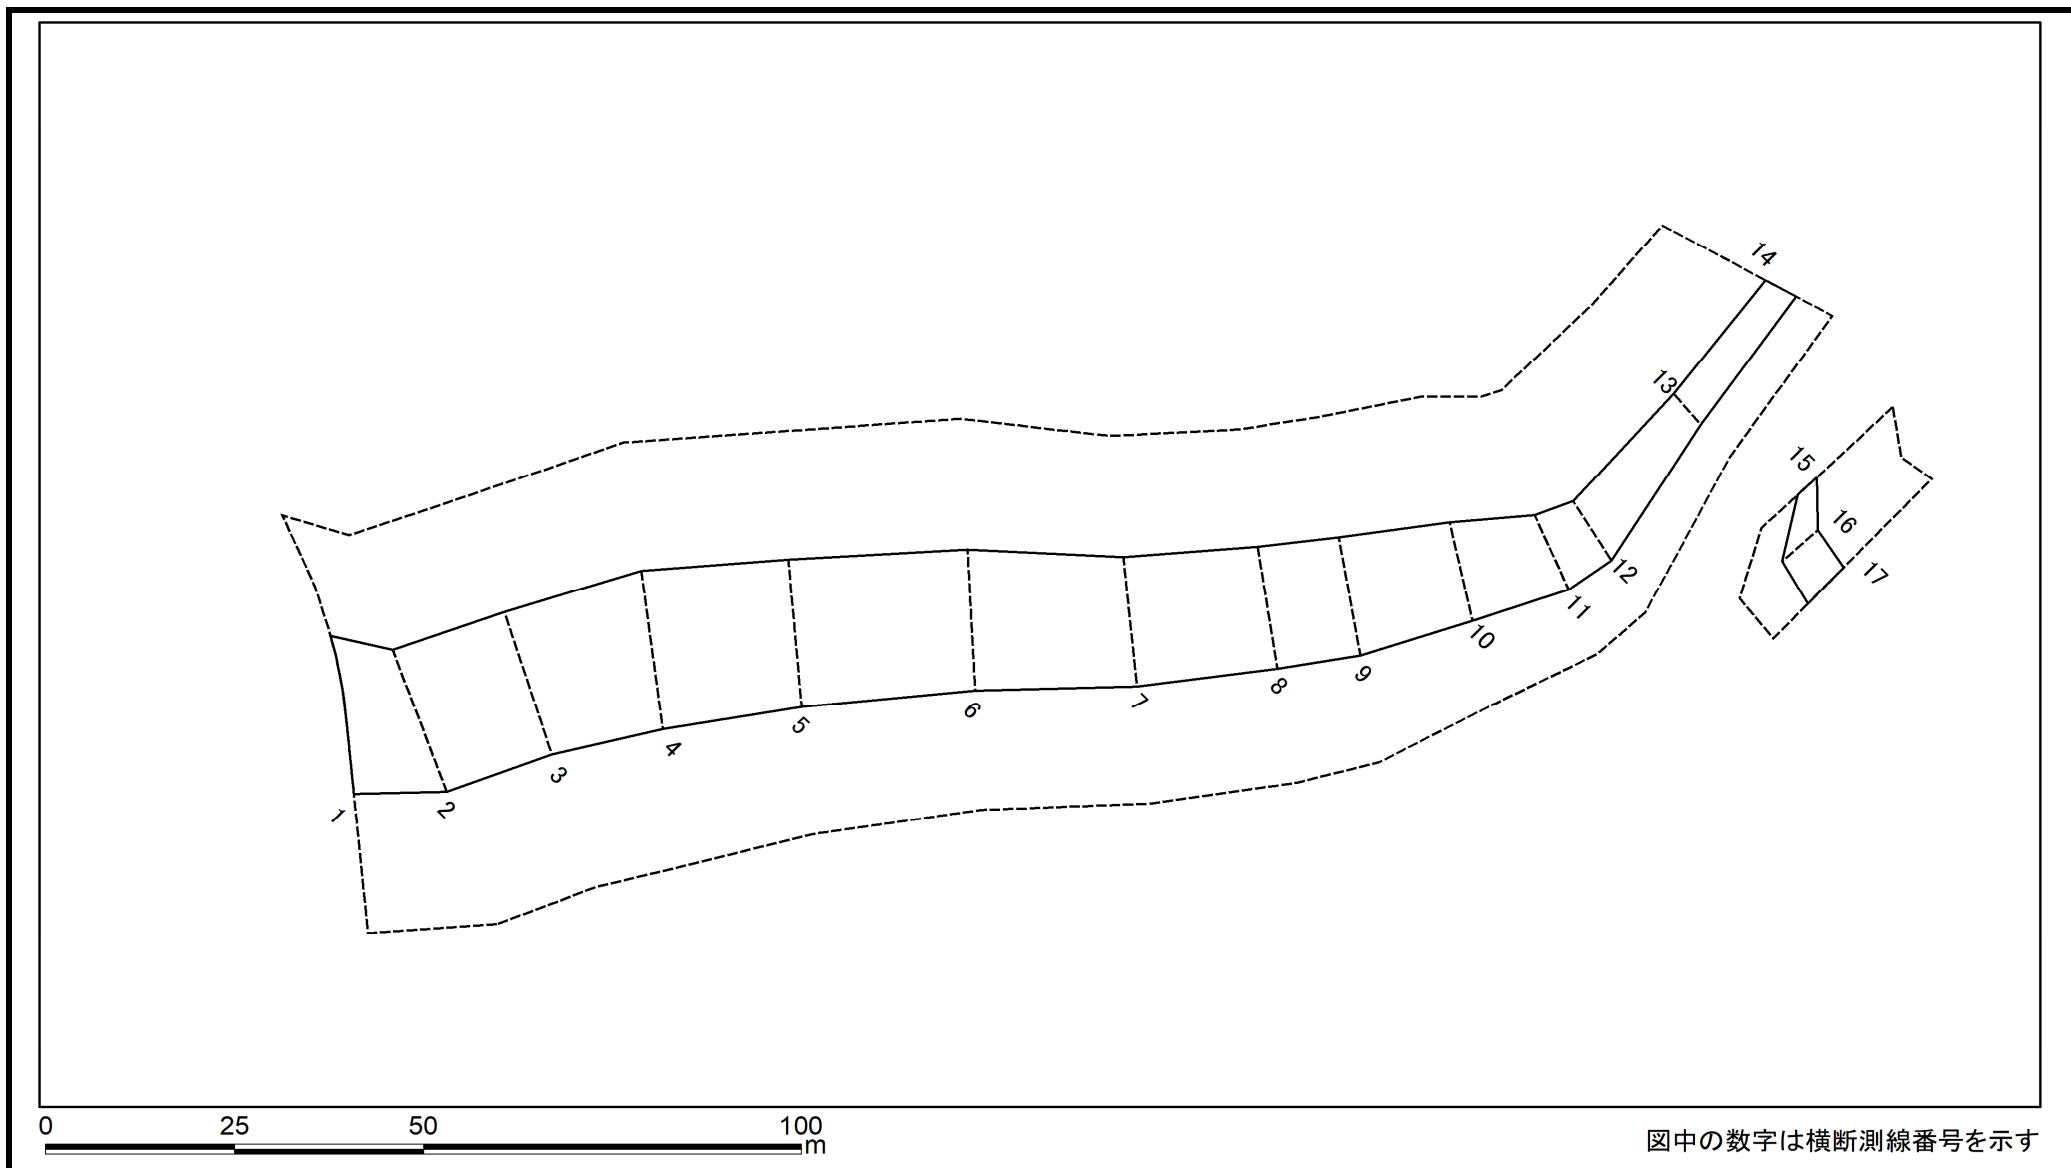
様式2-2(急) 土砂災害特別警戒区域の区域区分図 (急傾斜地の崩壊に伴う土石等の堆積により建築物の地上部に作用すると想定される力)〈力区分:堆積〉	土砂災害防止法施行令第二条の基準に該当する区域			自然現象の種類 急傾斜地の崩壊	箇所番号 II-012K2058			
	土砂災害防止法施行令第三条の基準に該当する区域	土石等の堆積の高さが3mを超える区域				告示番号	箇所名	武石町7
		それ以外の区域				告示年月日	所在地	千葉県花見川区武石町1丁目、長作町
縮尺 1:1,500
