# 土砂災害警戒区域等の指定の告示に係る図書(様式1)

土砂災害警戒区域・土砂災害特別警戒区域  
位置図

II-022K2016

夏見台5

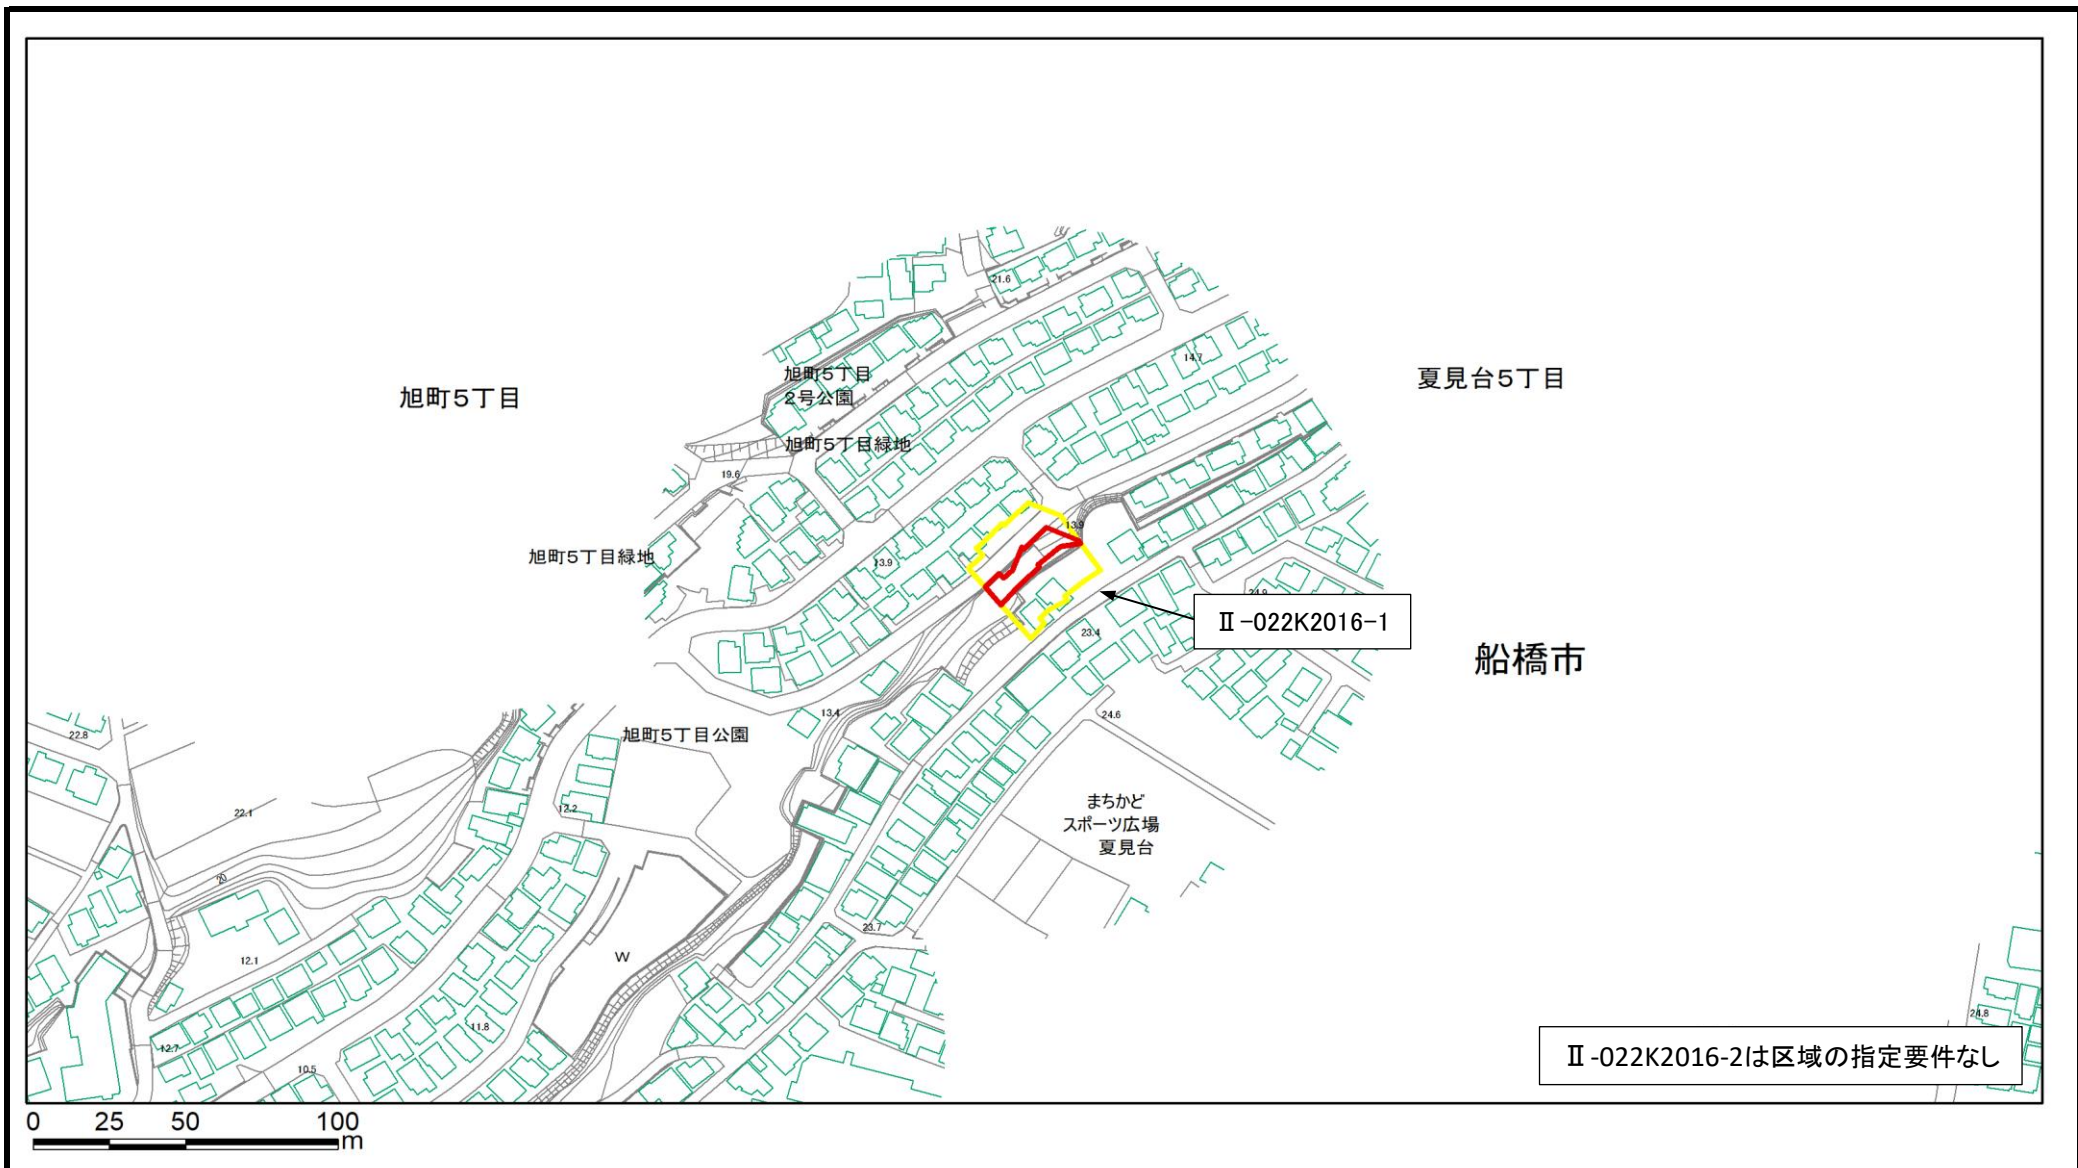
土砂災害防止法施行令第二条の基準に該当する区域		N 縮尺 1:2,500	自然現象の種類	急傾斜地の崩壊	箇所番号	II-022K2016	
			告示番号		箇所名	夏見台5	
			告示年月日		所在地	船橋市夏見台5丁目、旭町5丁目	
土砂災害防止法施行令第三条の基準に該当する区域

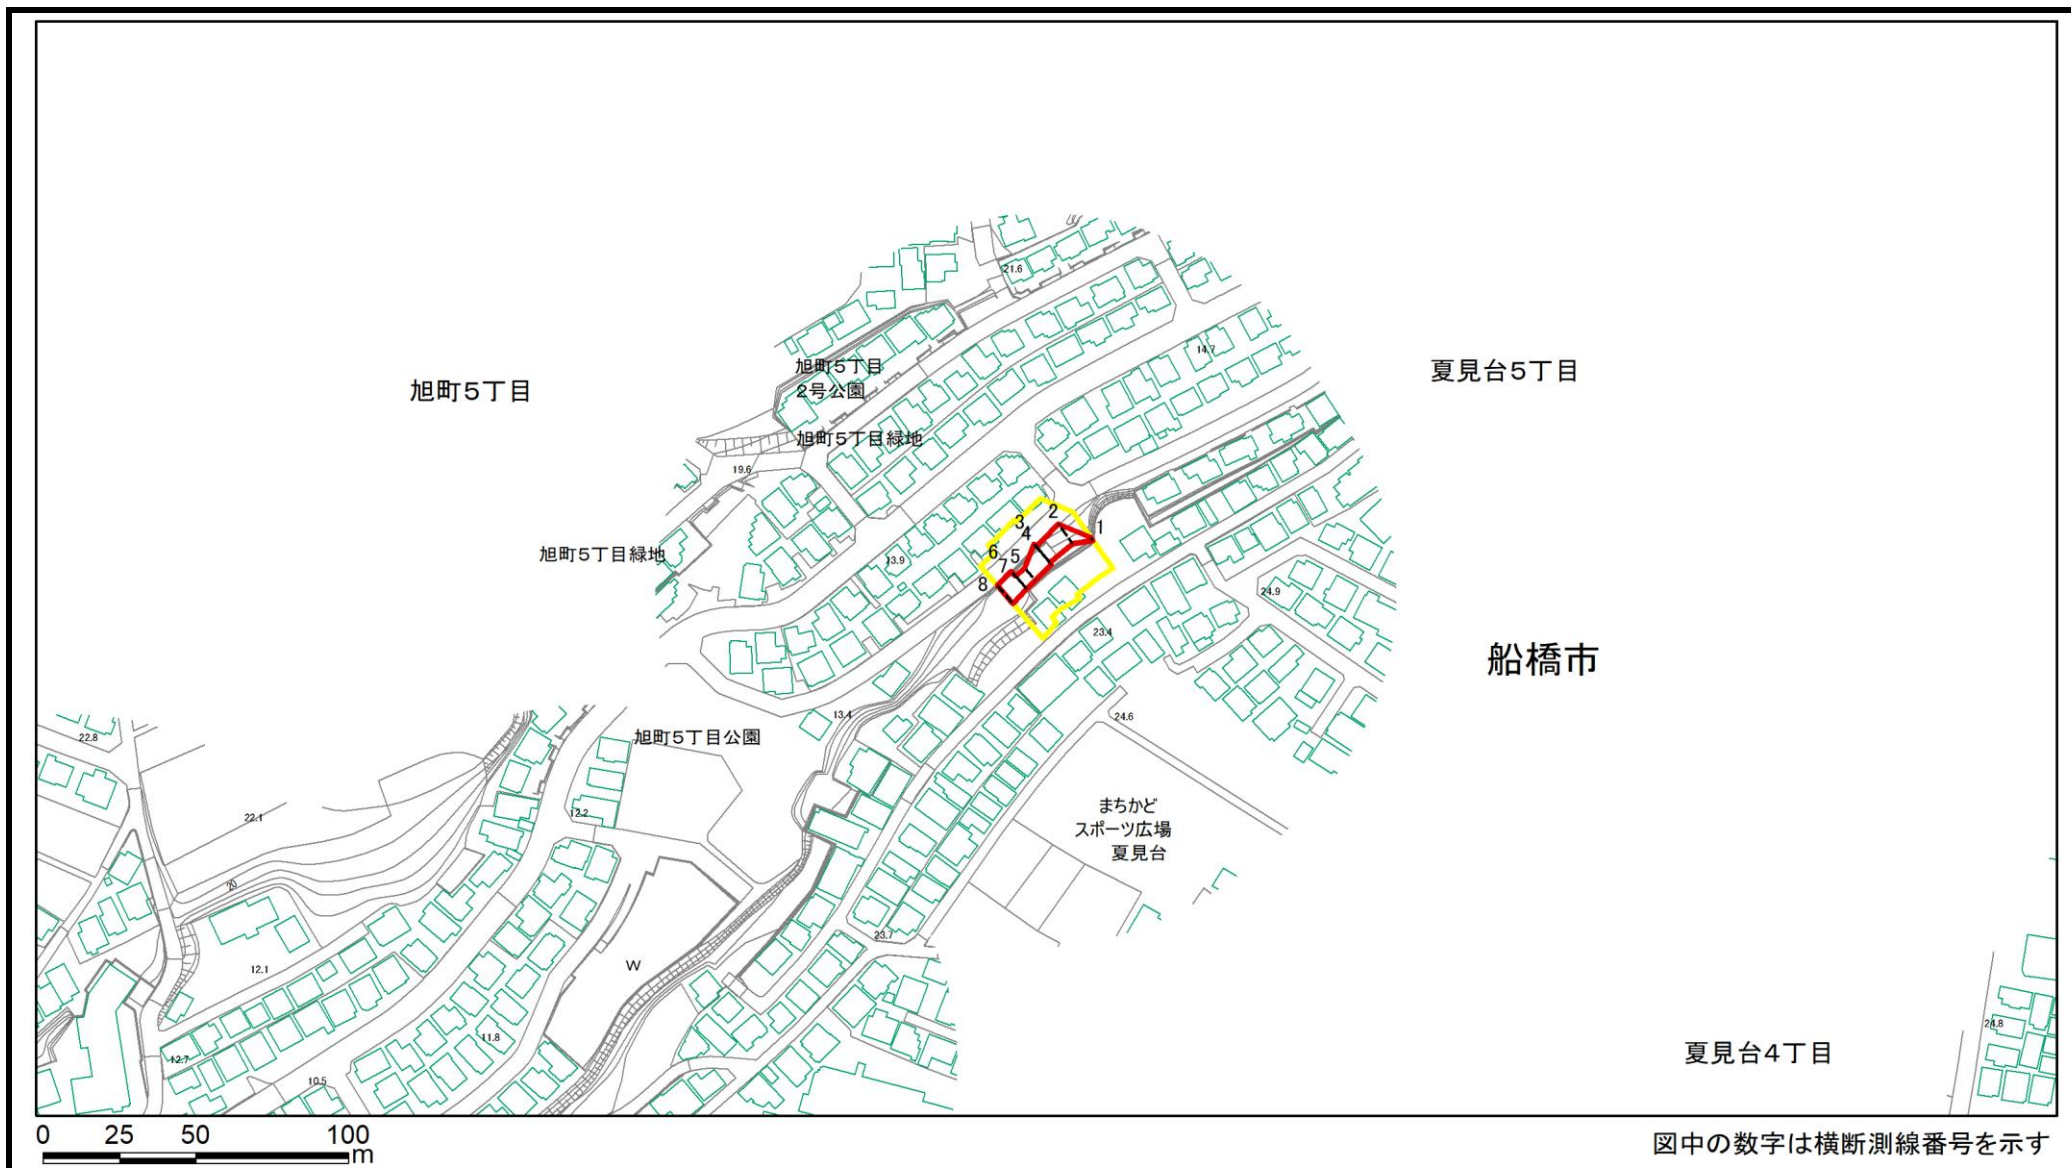
様式2(急) 土砂災害警戒区域・土砂災害特別警戒区域 区域図(その1)	土砂災害防止法施行令第二条の基準に該当する区域		N 縮尺 1:2,500	自然現象の種類	急傾斜地の崩壊	箇所番号	II-022K2016-1
	土砂災害防止法施行令第三条の基準に該当する区域			告示番号		箇所名	夏見台5
	土砂等の(移動)高さが1m以下の場合、土砂等の移動による力が100kN/m <sup>2</sup> を超える区域		告示年月日		所在地	船橋市夏見台5丁目、旭町5丁目	
	土砂等の堆積の高さが3mを超える区域						
	それ以外の区域

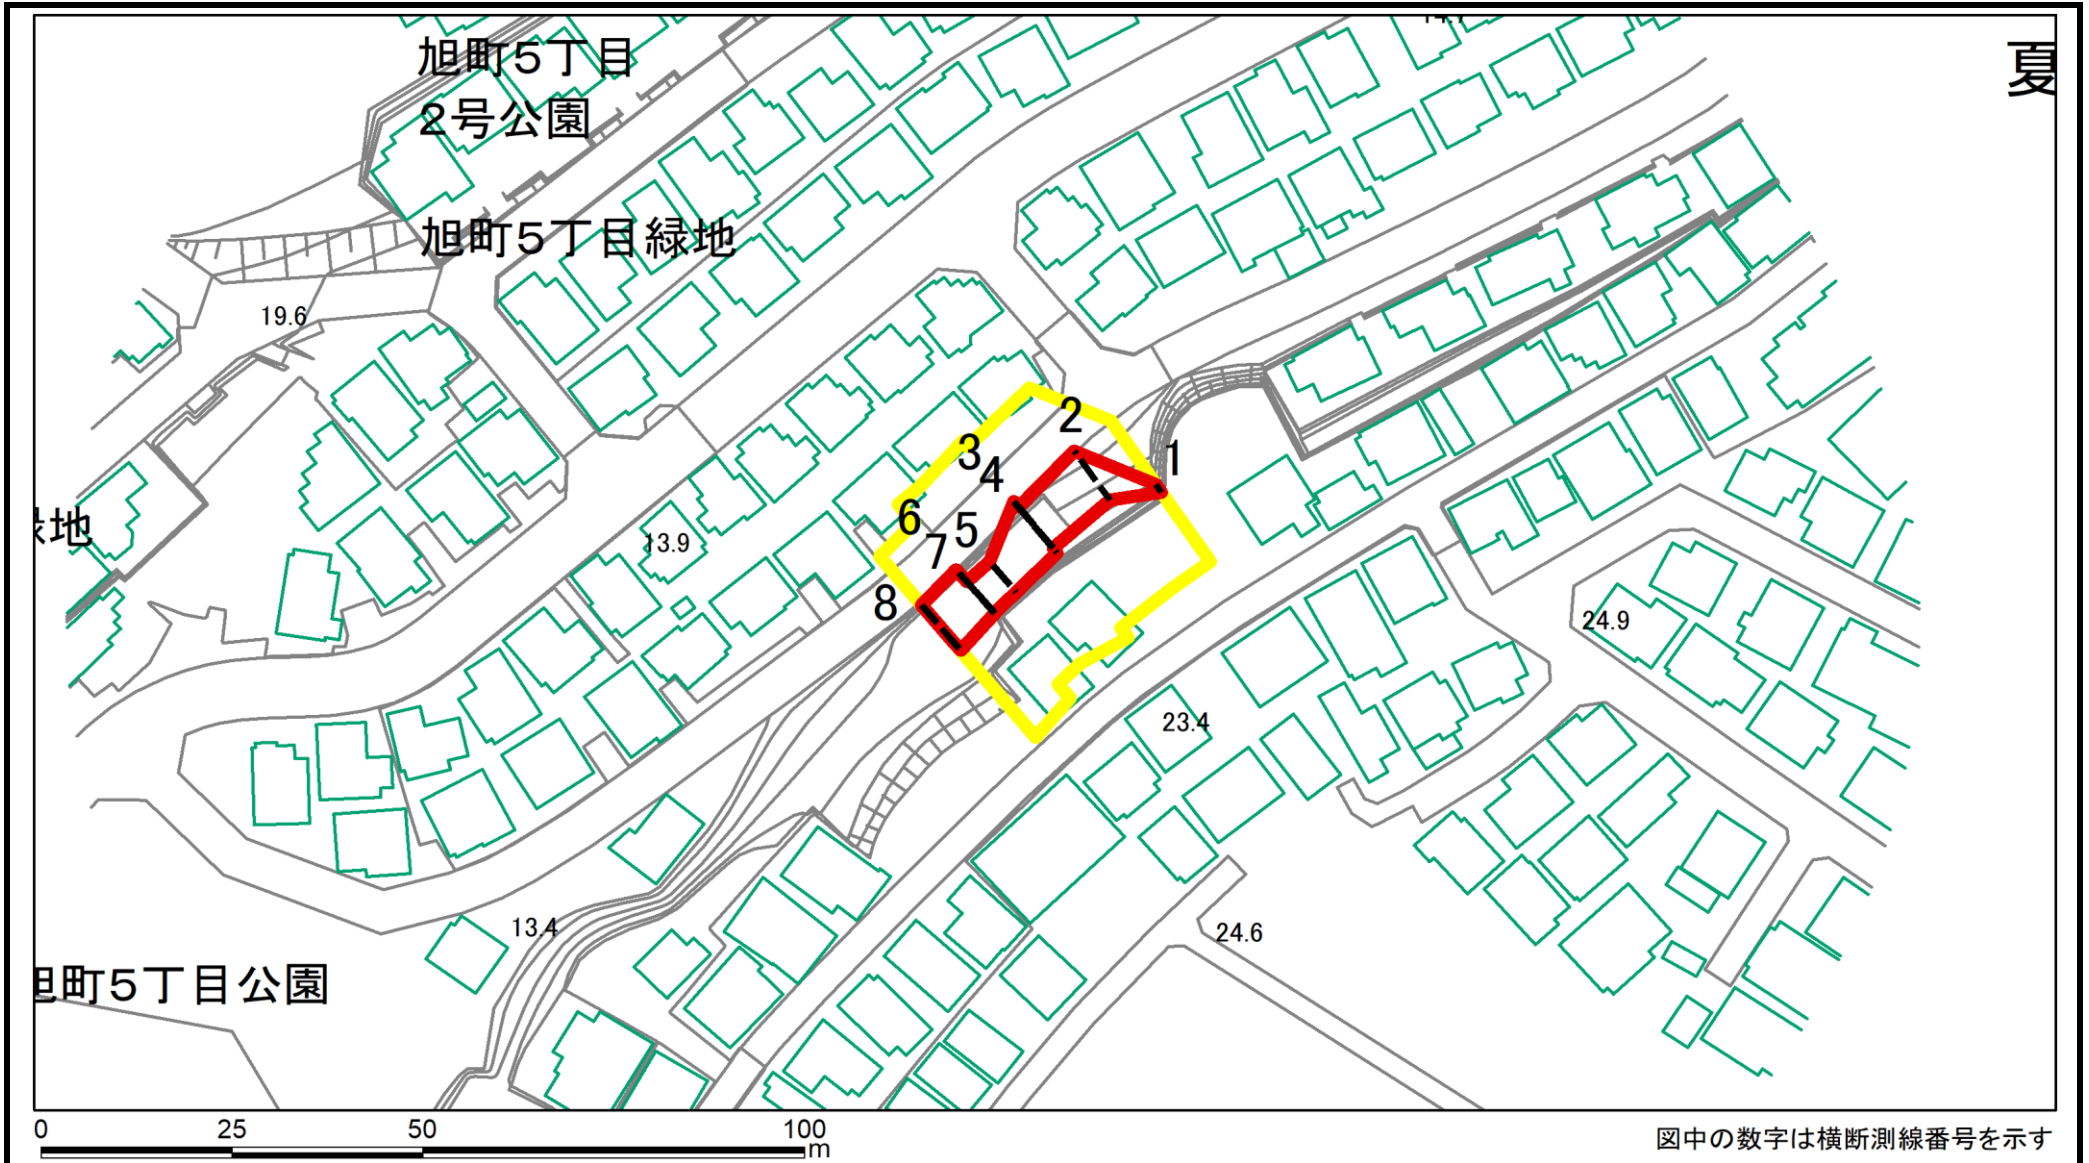
図中の数字は横断測線番号を示す

様式2(急) 土砂災害警戒区域・土砂災害特別警戒区域 区域図(参考図)	土砂災害防止法施行令第二条の基準に該当する区域		N 縮尺 1:1,000	自然現象の種類	急傾斜地の崩壊	箇所番号	II-022K2016-1
	土砂災害防止法施行令第三条の基準に該当する区域			告示番号		箇所名	夏見台5
	それ以外の区域			告示年月日		所在地	船橋市夏見台5丁目、旭町5丁目

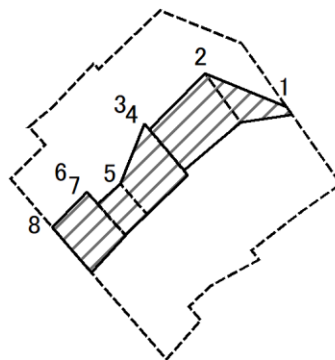
図中の数字は横断測線番号を示す

様式2-1(急)  
土砂災害特別警戒区域の区域区分図  
(急傾斜地の崩壊に伴う土石等の移動により  
建築物の地上部に作用すると想定される力)  
<力区分:移動>

土砂災害防止法施行令第三条の基準に該当する区域	土石等の(移動)高さが1m以下の場合、 土石等の移動による力が100kN/m <sup>2</sup> を超える区域
	それ以外の区域

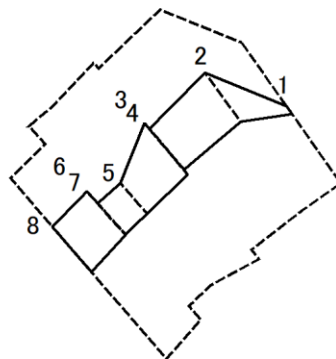
図中の数字は横断測線番号を示す

様式2-2(急)  
土砂災害特別警戒区域の区域区分図  
(急傾斜地の崩壊に伴う土石等の堆積により  
建築物の地上部に作用すると想定される力)  
<力区分: 堆積>
