土砂災害警戒区域等の指定の告示に係る図書(様式1)

様式1(急) 土砂災害警戒区域・土砂災害特別警戒区域 位置図	自然現象の種類	急傾斜地の崩壊
	箇所番号	Ⅱ-032K2021
	箇所名	木野崎1
	所在地	野田市木野崎

様式2(急) 土砂災害警戒区域・土砂災害特別警戒区域 区域図(その1)	土砂災害防止法施行令第二条の基準に該当する区域		N 縮尺 1:2,500	自然現象の種類	急傾斜地の崩壊	箇所番号	II-032K2021
	土砂災害防止法施行令第三条の基準に該当する区域			告示番号		箇所名	木野崎1
	それ以外の区域			告示年月日		所在地	野田市木野崎

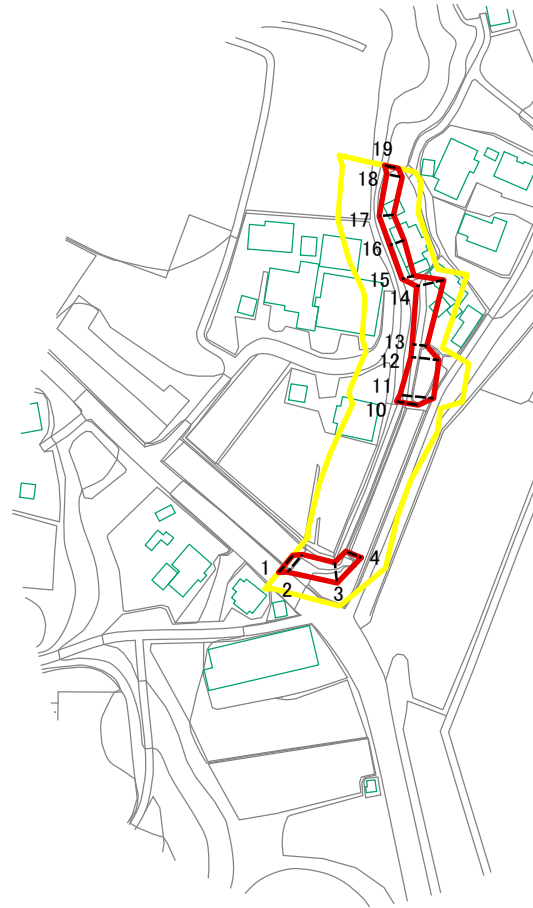
図中の数字は横断測線番号を示す

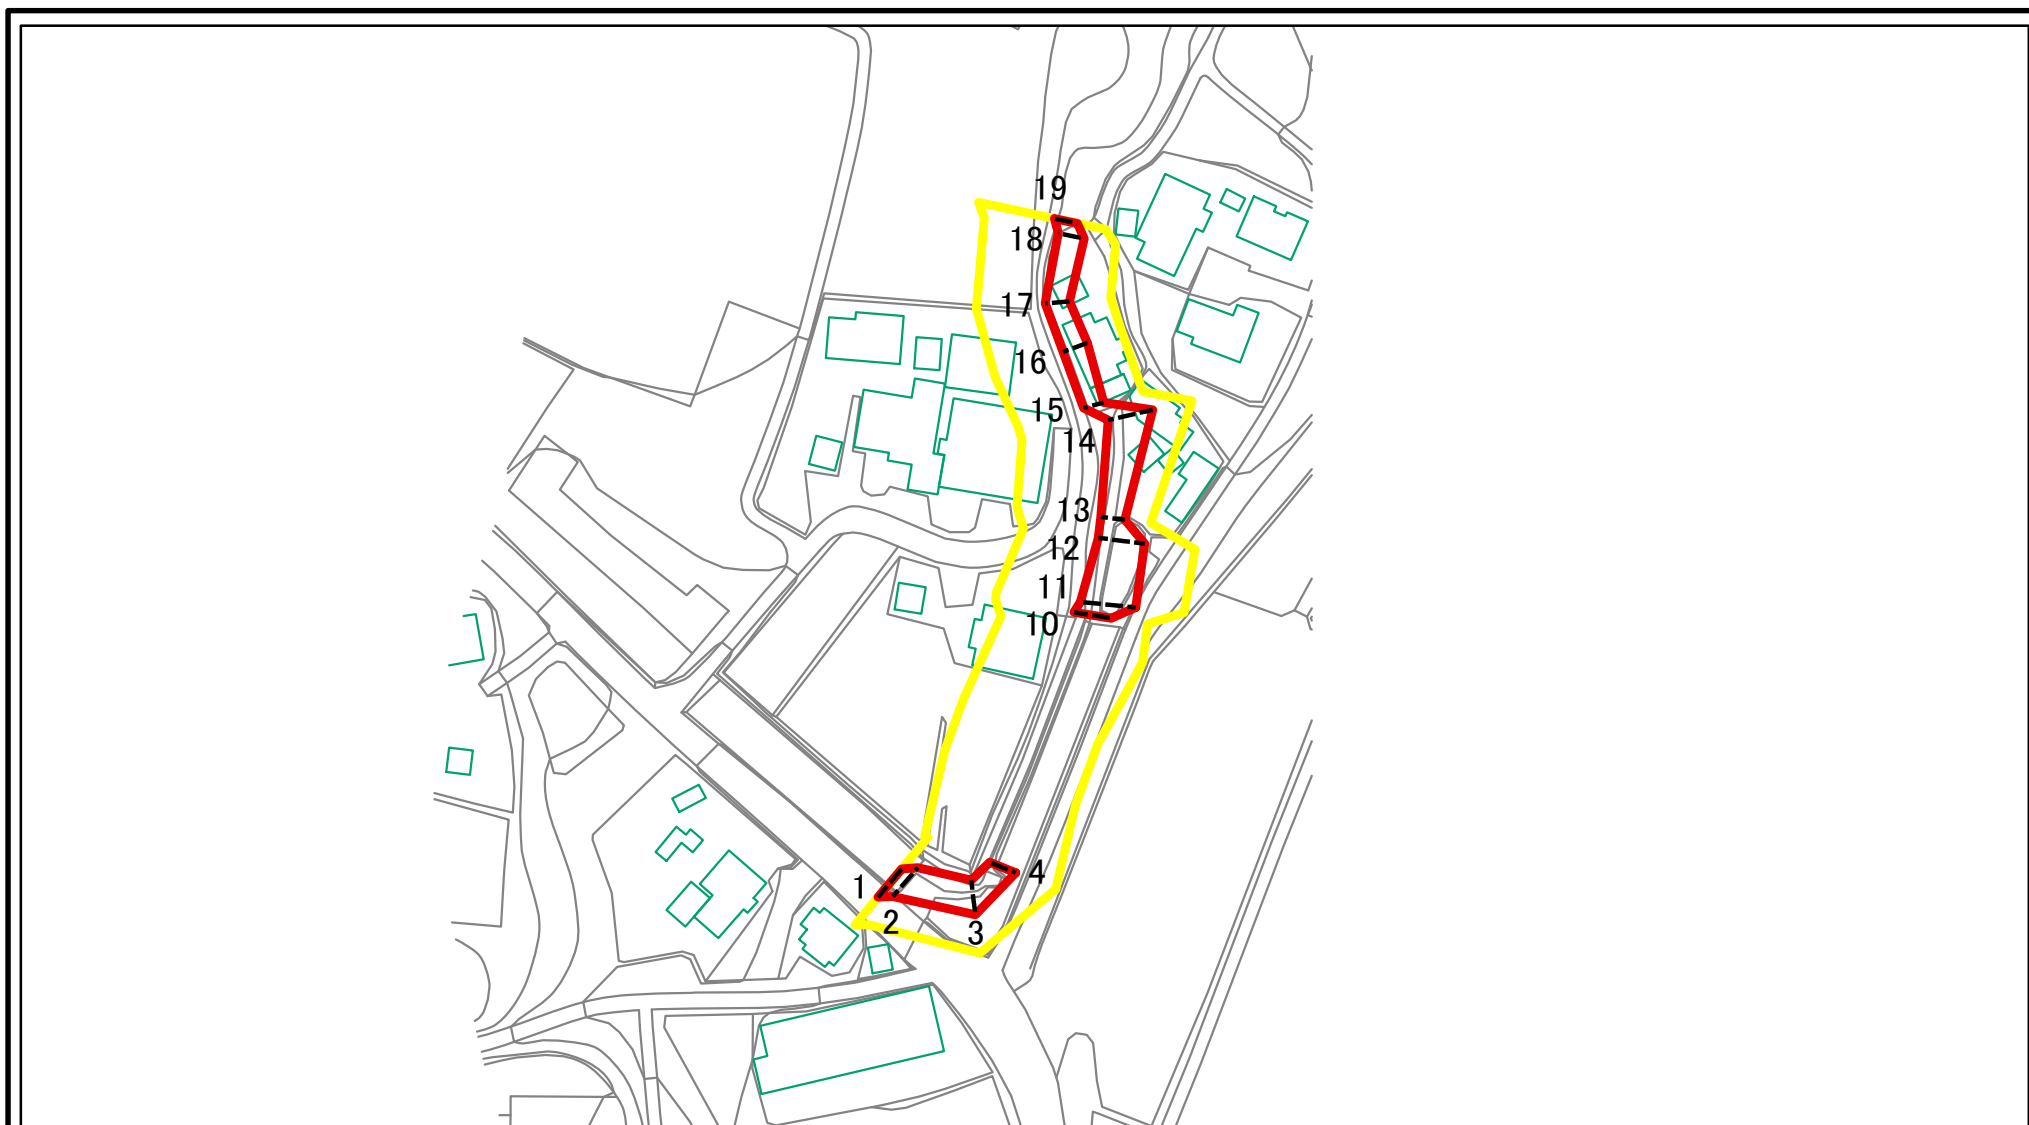
図中の数字は横断測線番号を示す

土砂災害警戒区域・土砂災害特別警戒区域
区域図(参考図)

土砂災害防止法施行令第二条の基準に該当する区域	
土砂災害防止法施行令第三条の基準に該当する区域	
それ以外の区域

縮尺
	1:1,500

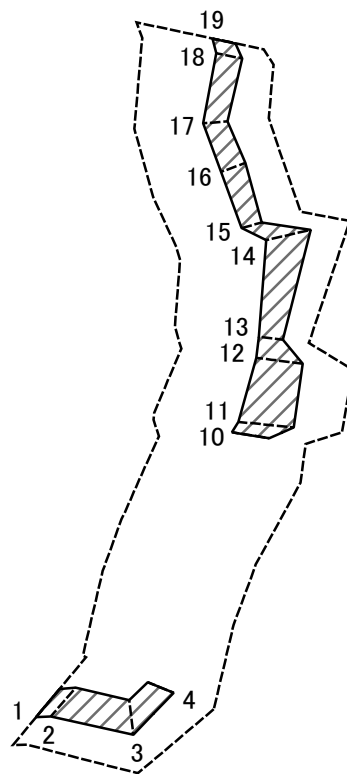
図中の数字は横断測線番号を示す

様式2-1(急) 土砂災害特別警戒区域の区域区分図 (急傾斜地の崩壊に伴う土石等の移動により建築物の地上部に作用すると想定される力)〈力区分:移動〉	土砂災害防止法施行令第二条の基準に該当する区域			N 縮尺 1:1,500	自然現象の種類	急傾斜地の崩壊	箇所番号	II-032K2021
	土砂災害防止法施行令第三条の基準に該当する区域	土石等の(移動)高さが1m以下の場合、土石等の移動による力が100kN/mを超える区域			告示番号		箇所名	木野崎1
		それ以外の区域			告示年月日		所在地	野田市木野崎

横断測線の区間	土石等の移動により建築物の地上部に作用すると想定される力				土石等の堆積により建築物の地上部に作用すると想定される力				横断測線の区間	土石等の移動により建築物の地上部に作用すると想定される力				土石等の堆積により建築物の地上部に作用すると想定される力			
	土石等の(移動)高さが1m以下の場合、土石等の移動による力が100kN/m2を超える区域		それ以外の区域		土石等の堆積の高さが3mを超える区域		それ以外の区域			土石等の(移動)高さが1m以下の場合、土石等の移動による力が100kN/m2を超える区域		それ以外の区域		土石等の堆積の高さが3mを超える区域		それ以外の区域	
	力の大きさのうち最大のもの(kN/m2)	土石等の高さ(m)	力の大きさのうち最大のもの(kN/m2)	土石等の高さ(m)	力の大きさのうち最大のもの(kN/m2)	土石等の高さ(m)	力の大きさのうち最大のもの(kN/m2)	土石等の高さ(m)		力の大きさのうち最大のもの(kN/m2)	土石等の高さ(m)	力の大きさのうち最大のもの(kN/m2)	土石等の高さ(m)	力の大きさのうち最大のもの(kN/m2)	土石等の高さ(m)	力の大きさのうち最大のもの(kN/m2)	土石等の高さ(m)
1 ~ 2	-	-	71.95	1.00	-	-	9.66	1.81	~								
2 ~ 3	-	-	71.95	1.00	-	-	10.32	1.93	~								
3 ~ 4	-	-	66.77	1.00	-	-	11.52	2.15	~								
5 ~ 6	-	-	-	-	-	-	-	-	~								
6 ~ 7	-	-	-	-	-	-	-	-	~								
7 ~ 8	-	-	-	-	-	-	-	-	~								
8 ~ 9	-	-	-	-	-	-	-	-	~								
10 ~ 11	-	-	85.33	1.00	-	-	9.72	1.82	~								
11 ~ 12	-	-	85.33	1.00	-	-	10.38	1.94	~

12 ~ 13	-	-	78.05	1.00	-	-	10.38	1.94	~								
13 ~ 14	-	-	75.59	1.00	-	-	9.12	1.70	~								
14 ~ 15	-	-	75.59	1.00	-	-	12.04	2.25	~								
15 ~ 16	-	-	55.30	1.00	-	-	12.04	2.25	~								
16 ~ 17	-	-	55.30	1.00	-	-	11.72	2.19	~								
17 ~ 18	-	-	58.53	1.00	-	-	11.72	2.19	~								
18 ~ 19	-	-	58.53	1.00	-	-	10.33	1.93	~								
~									~								
~									~								
~									~								
~									~								
~									~								
~									~								
~									~								
~									~								
~									~								
~									~								
~									~								
~									~								
~									~								
~									~								
~									~								
~									~

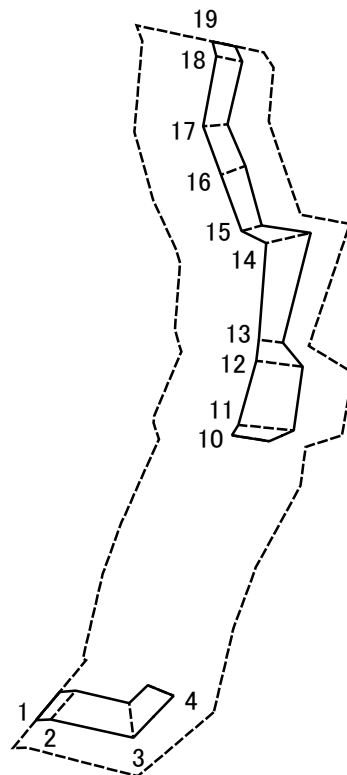
図中の数字は横断測線番号を示す

様式2-2(急)
土砂災害特別警戒区域の区域区分図
(急傾斜地の崩壊に伴う土石等の堆積により建築物の地上部に作用すると想定される力)〈力区分:堆積〉

土砂災害防止法施行令第二条の基準に該当する区域	
土砂災害防止法施行令第三条の基準に該当する区域	
それ以外の区域
