# 土砂災害警戒区域等の指定の告示に係る図書(様式1)

様式1(急) 土砂災害警戒区域・土砂災害特別警戒区域 位置図	自然現象の種類	急傾斜地の崩壊
	箇所番号	II-061K2136
	箇所名	郷部6
	所在地	成田市郷部

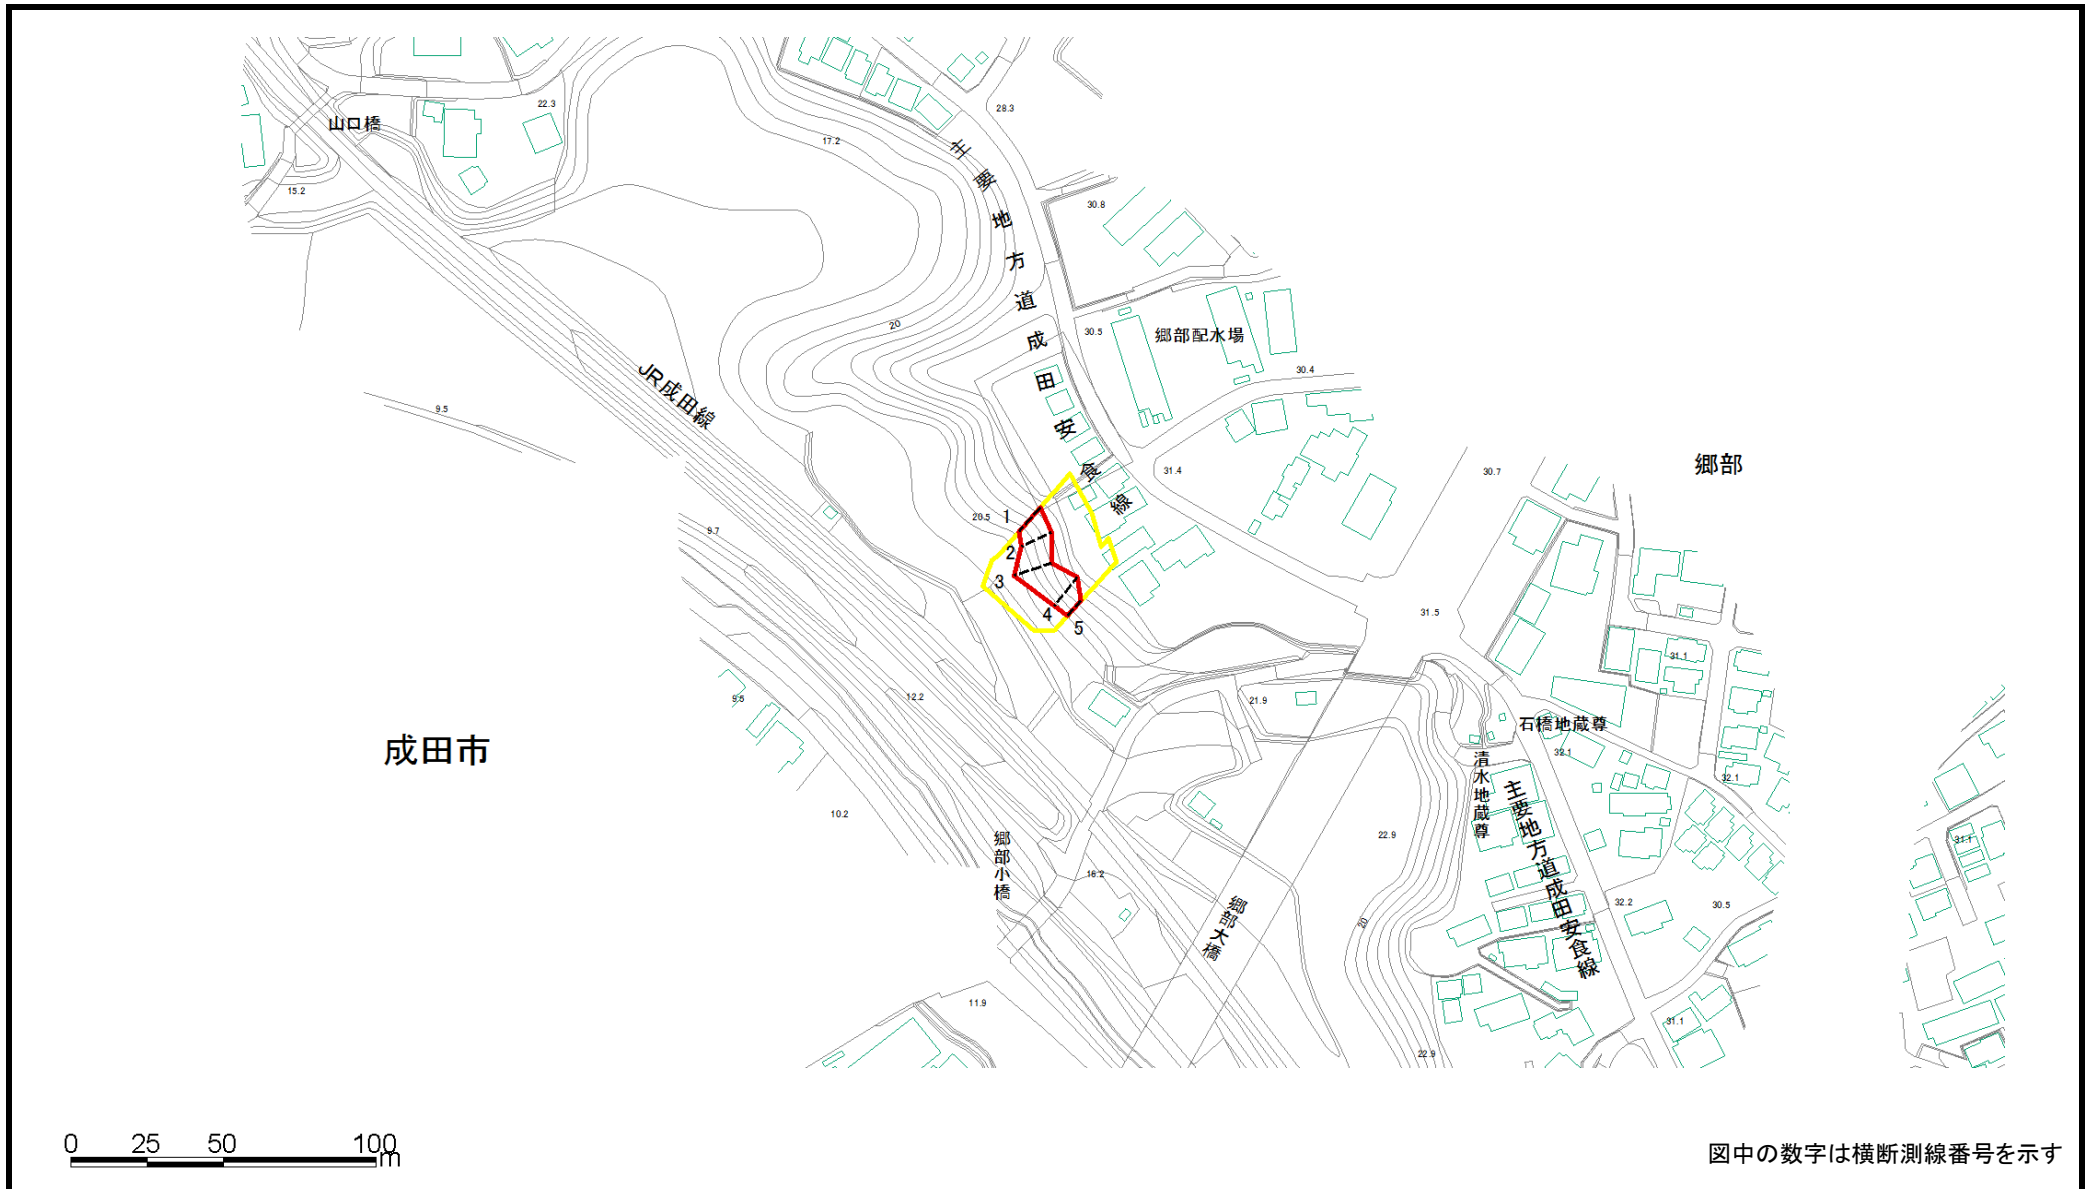
様式2(急) 土砂災害警戒区域・土砂災害特別警戒区域 区域図(その1)	土砂災害防止法施行令第二条の基準に該当する区域			N 縮尺 1:2,500	自然現象の種類	急傾斜地の崩壊	箇所番号	II-061K2136
	土砂災害防止法施行令第三条の基準に該当する区域	土石等の(移動)高さが1m以下の場合、 土石等の移動による力が100kN/m <sup>2</sup> を超える区域			告示番号		箇所名	郷部6
		土石等の堆積の高さが3mを超える区域			告示年月日		所在地	成田市郷部
		それ以外の区域

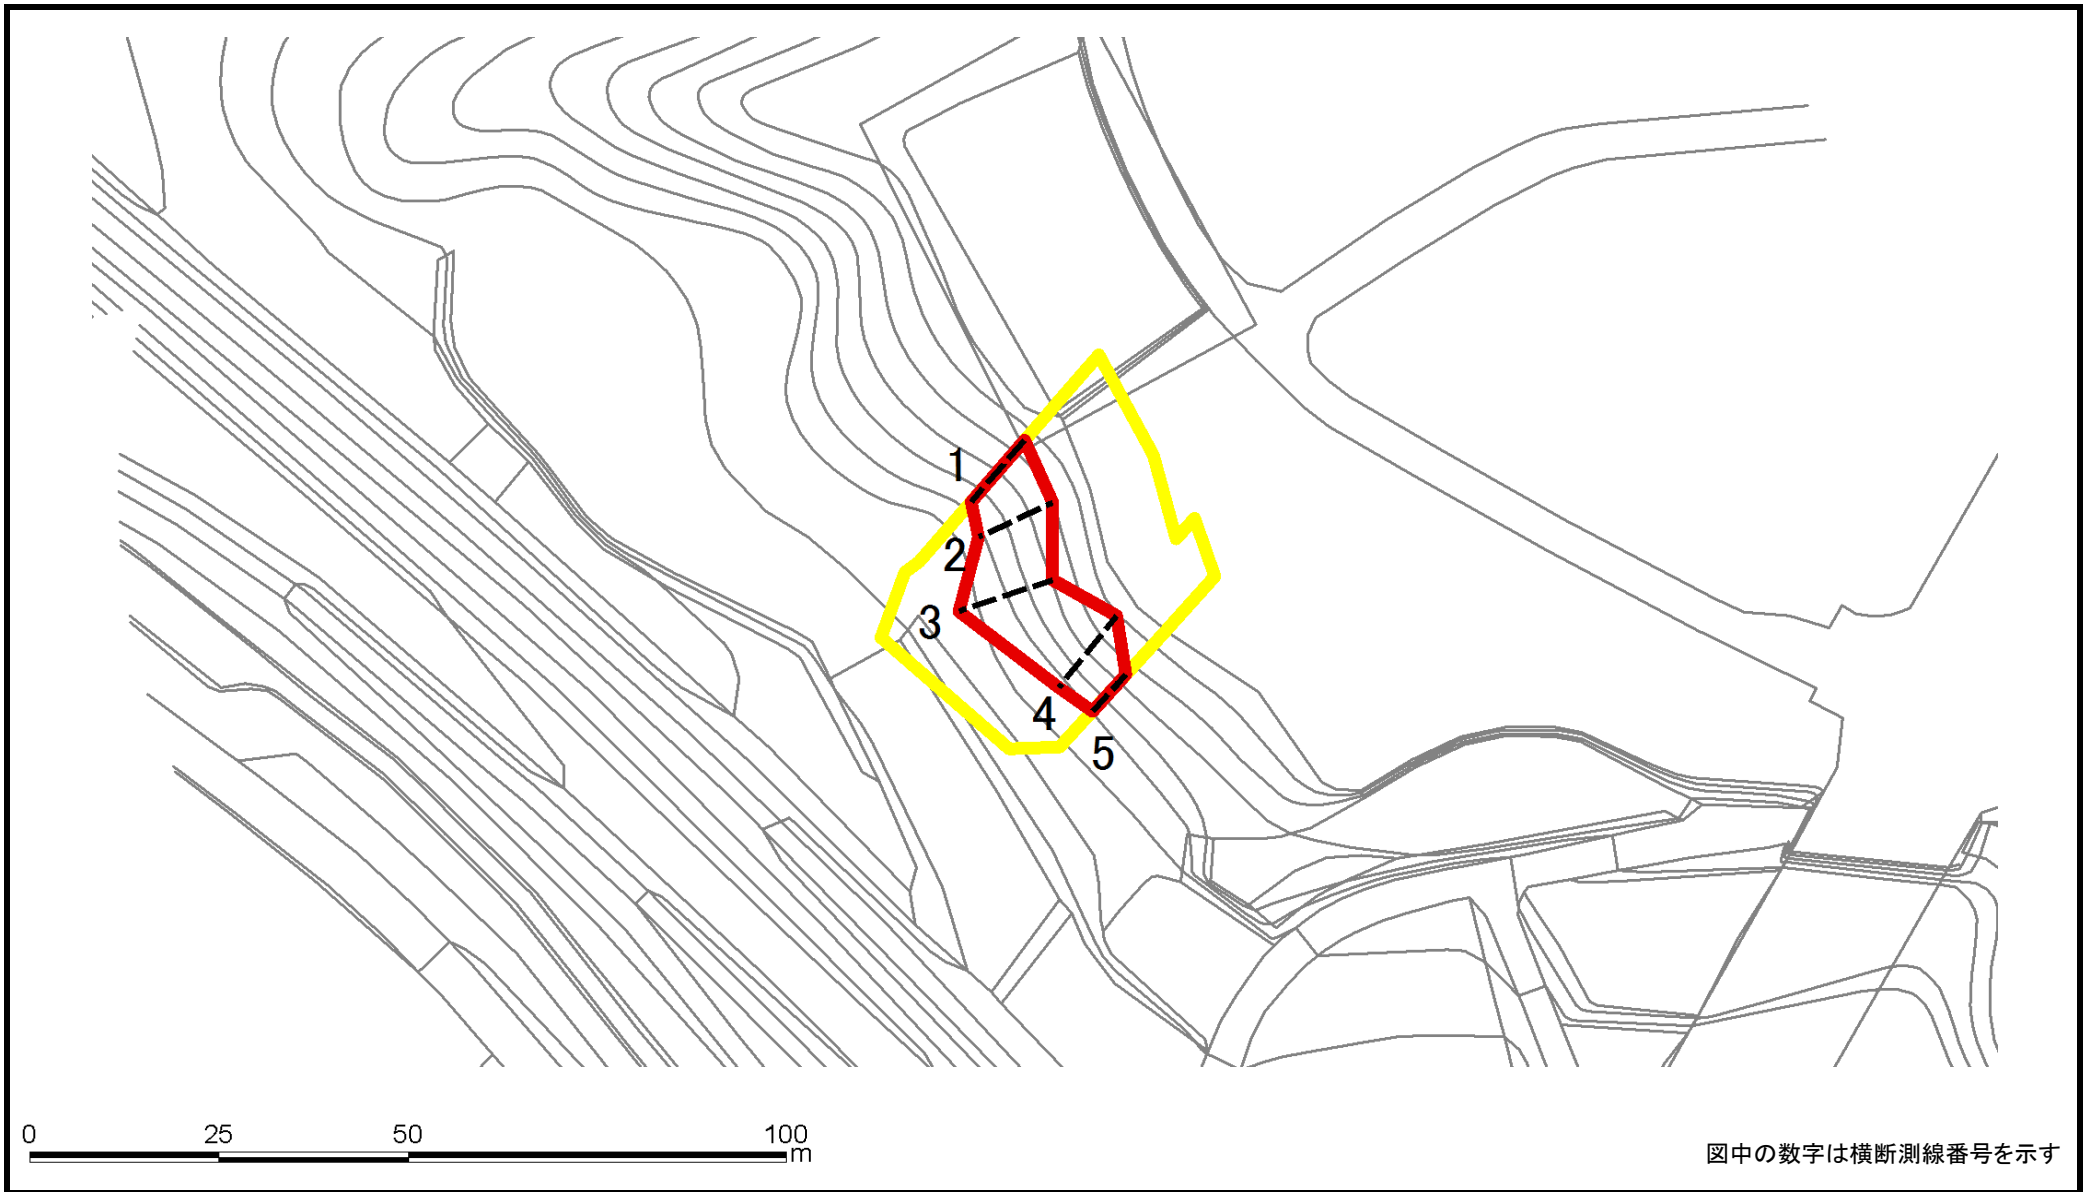
様式2(急) 土砂災害警戒区域・土砂災害特別警戒区域 区域図(参考図)	土砂災害防止法施行令第二条の基準に該当する区域		N 縮尺 1:1,000	自然現象の種類	急傾斜地の崩壊	箇所番号	II-061K2136
	土砂災害防止法施行令第三条の基準に該当する区域			告示番号		箇所名	郷部6
	土砂等の(移動)高さが1m以下の場合、土砂等の移動による力が100kN/m <sup>2</sup> を超える区域			告示年月日		所在地	成田市郷部
	土砂等の堆積の高さが3mを超える区域						
	それ以外の区域

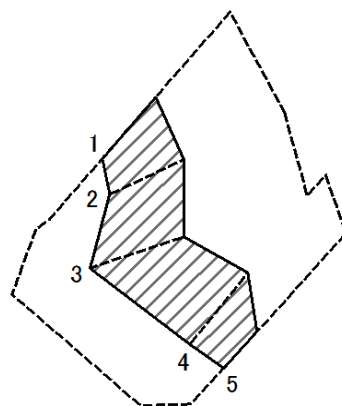
図中の数字は横断測線番号を示す

様式2-1(急) 土砂災害特別警戒区域の区域区分図 (急傾斜地の崩壊に伴う土石などの移動により 建築物の地上部に作用すると想定される力) <力区分:移動>	土砂災害防止法施行令第二条の基準に該当する区域		N  縮尺 1:1,000	自然現象の種類	急傾斜地の崩壊	箇所番号	II-061K2136
	土砂災害防止法施行令第三条の基準に該当する区域			告示番号		箇所名	郷部6
	それ以外の区域			告示年月日		所在地	成田市郷部

横断測線の区間	土石等の移動により建築物の地上部に作用すると想定される力				土石等の堆積により建築物の地上部に作用すると想定される力			
	土石等の(移動)高さが1m以下の場合、土石等の移動による力が100kN/m <sup>2</sup> を超える区域		それ以外の区域		土石等の堆積の高さが3mを超える区域		それ以外の区域	
	力の大きさのうち最大のもの(kN/m <sup>2</sup> )	土石等の高さ(m)	力の大きさのうち最大のもの(kN/m <sup>2</sup> )	土石等の高さ(m)	力の大きさのうち最大のもの(kN/m <sup>2</sup> )	土石等の高さ(m)	力の大きさのうち最大のもの(kN/m <sup>2</sup> )	土石等の高さ(m)
1 ~ 2	-	-	88.30	1.00	-	-	10.05	1.88
2 ~ 3	-	-	88.56	1.00	-	-	10.05	1.88
3 ~ 4	-	-	89.90	1.00	-	-	8.84	1.65
4 ~ 5	-	-	89.90	1.00	-	-	8.84	1.65

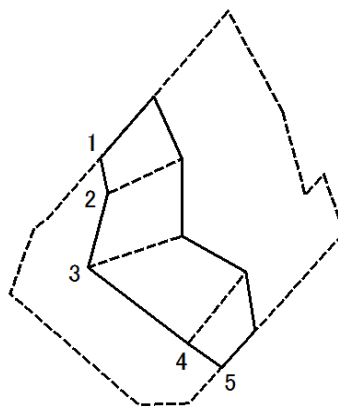
図中の数字は横断測線番号を示す

様式2-2(急) 土砂災害特別警戒区域の区域区分図 (急傾斜地の崩壊に伴う土石などの堆積により 建築物の地上部に作用すると想定される力) <力区分:堆積>	土砂災害防止法施行令第二条の基準に該当する区域			N  縮尺 1:1,000	自然現象の種類	急傾斜地の崩壊	箇所番号	II-061K2136
	土砂災害防止法施行令第三条の基準に該当する区域	土石等の堆積の高さが3mを超える区域			告示番号		箇所名	郷部6
		それ以外の区域			告示年月日		所在地	成田市郷部
