# 土砂災害警戒区域等の指定の告示に係る図書(様式1)

土砂災害警戒区域・土砂災害特別警戒区域  
位置図

Ⅱ-061K2153

江弁須8

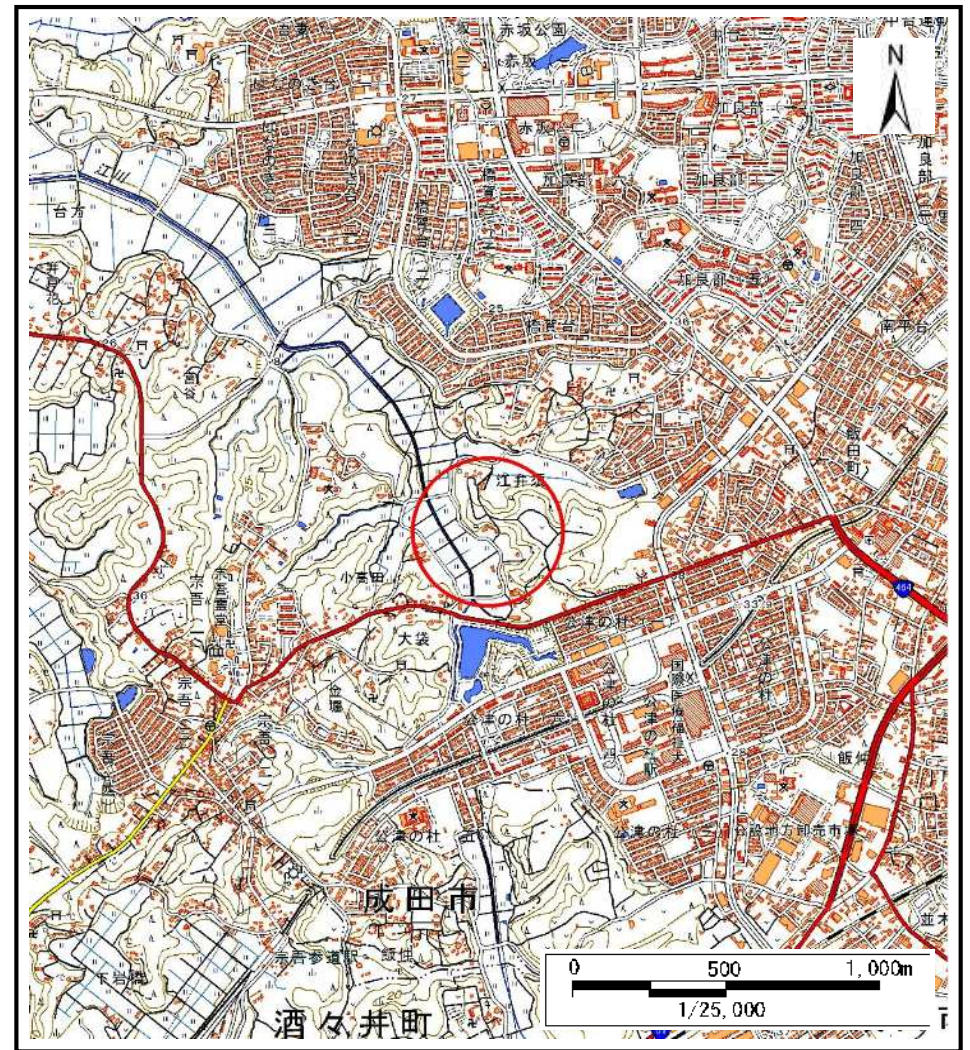
(1/25,000)

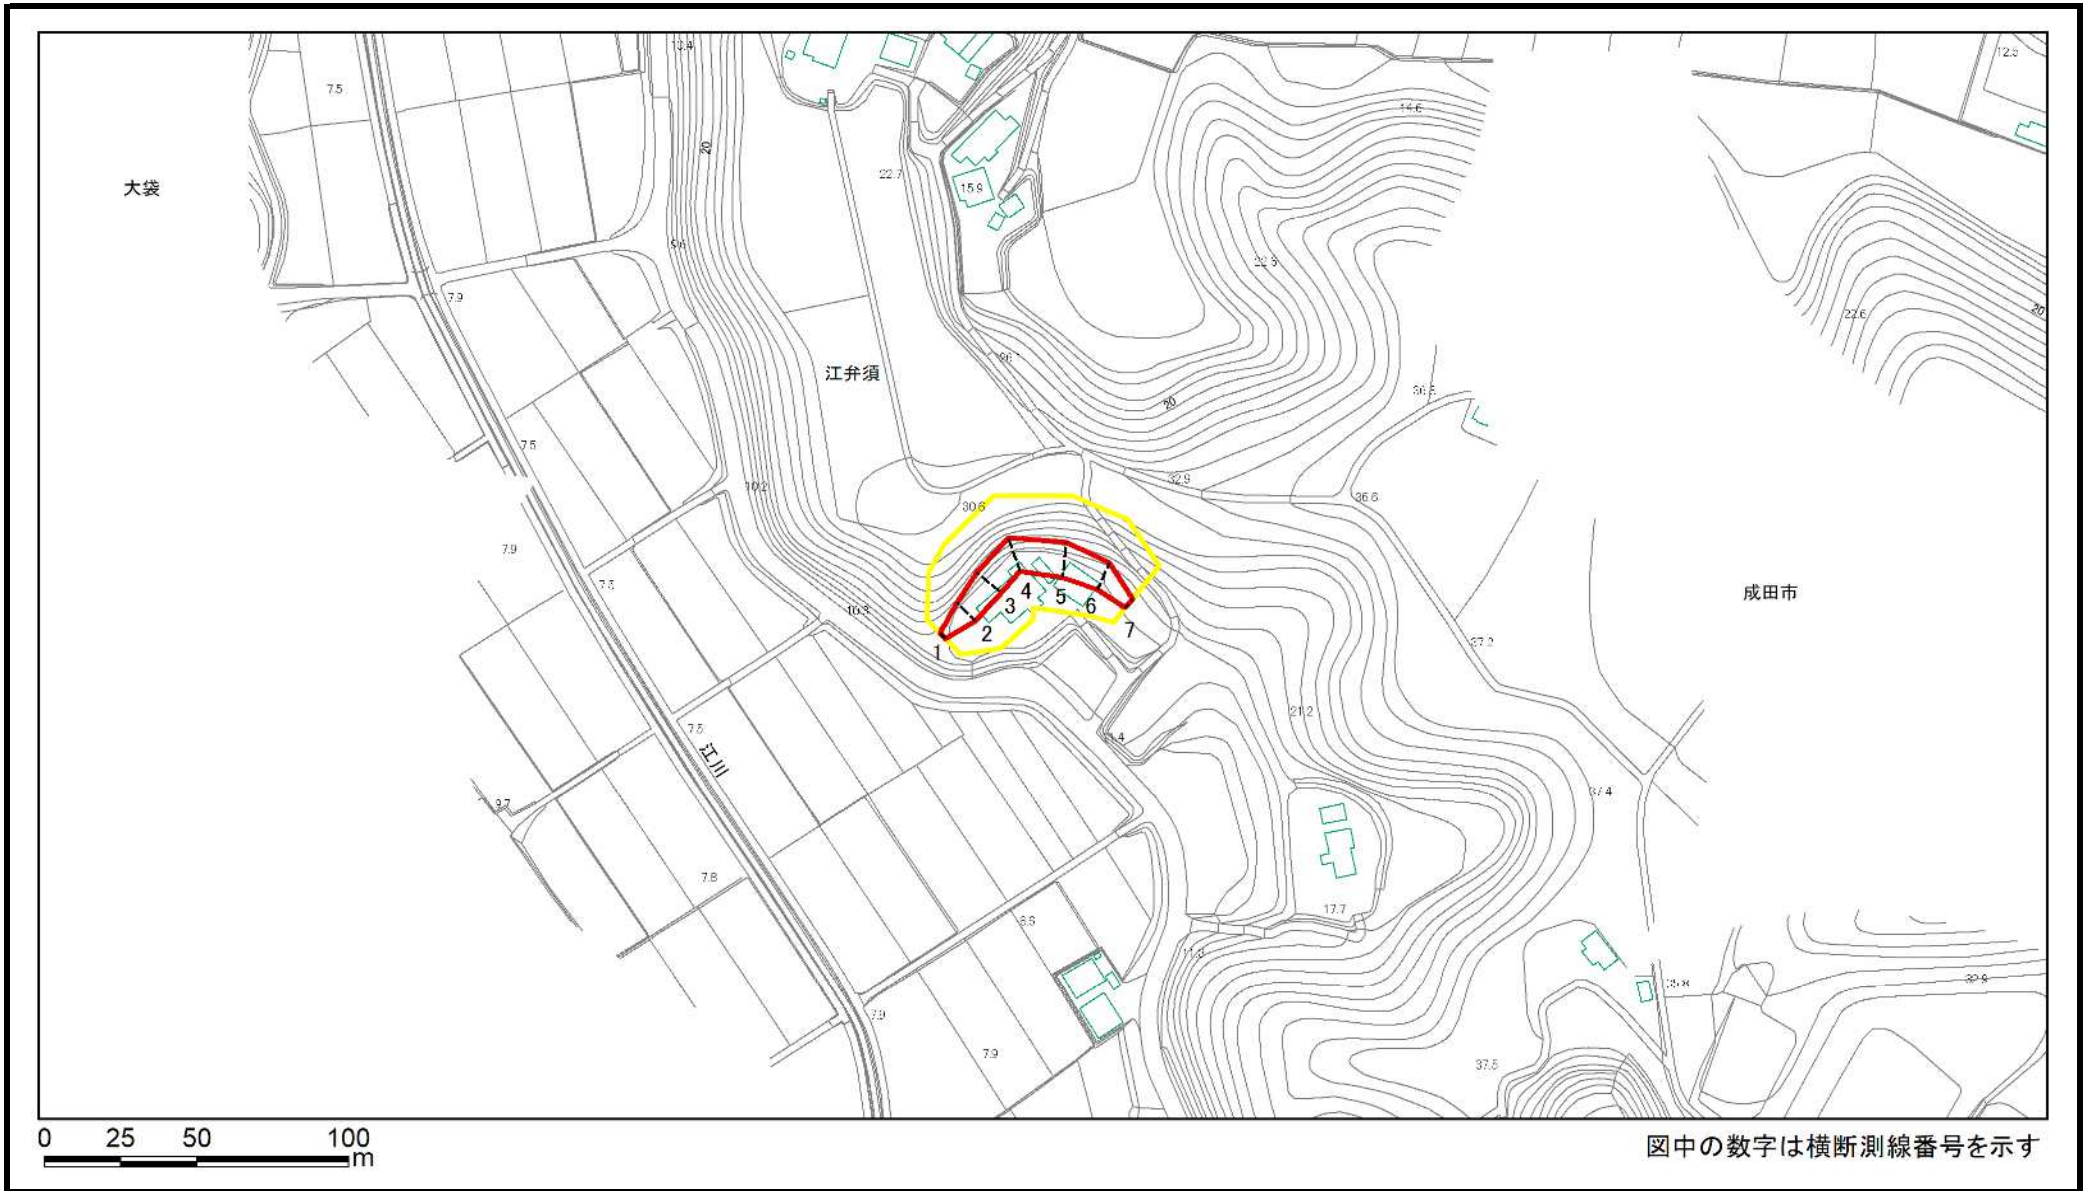
様式2(急) 土砂災害警戒区域・土砂災害特別警戒区域 区域図(その1)	土砂災害防止法施行令第二条の基準に該当する区域		N 縮尺 1:2,500	自然現象の種類	急傾斜地の崩壊	箇所番号	II-061K2153
	土砂災害防止法施行令第三条の基準に該当する区域			告示番号		箇所名	江弁須8
	土砂等の(移動)高さが1m以下の場合、土砂等の移動による力が100kN/m <sup>2</sup> を超える区域		告示年月日		所在地	成田市江弁須	
	土砂等の堆積の高さが3mを超える区域						
	それ以外の区域

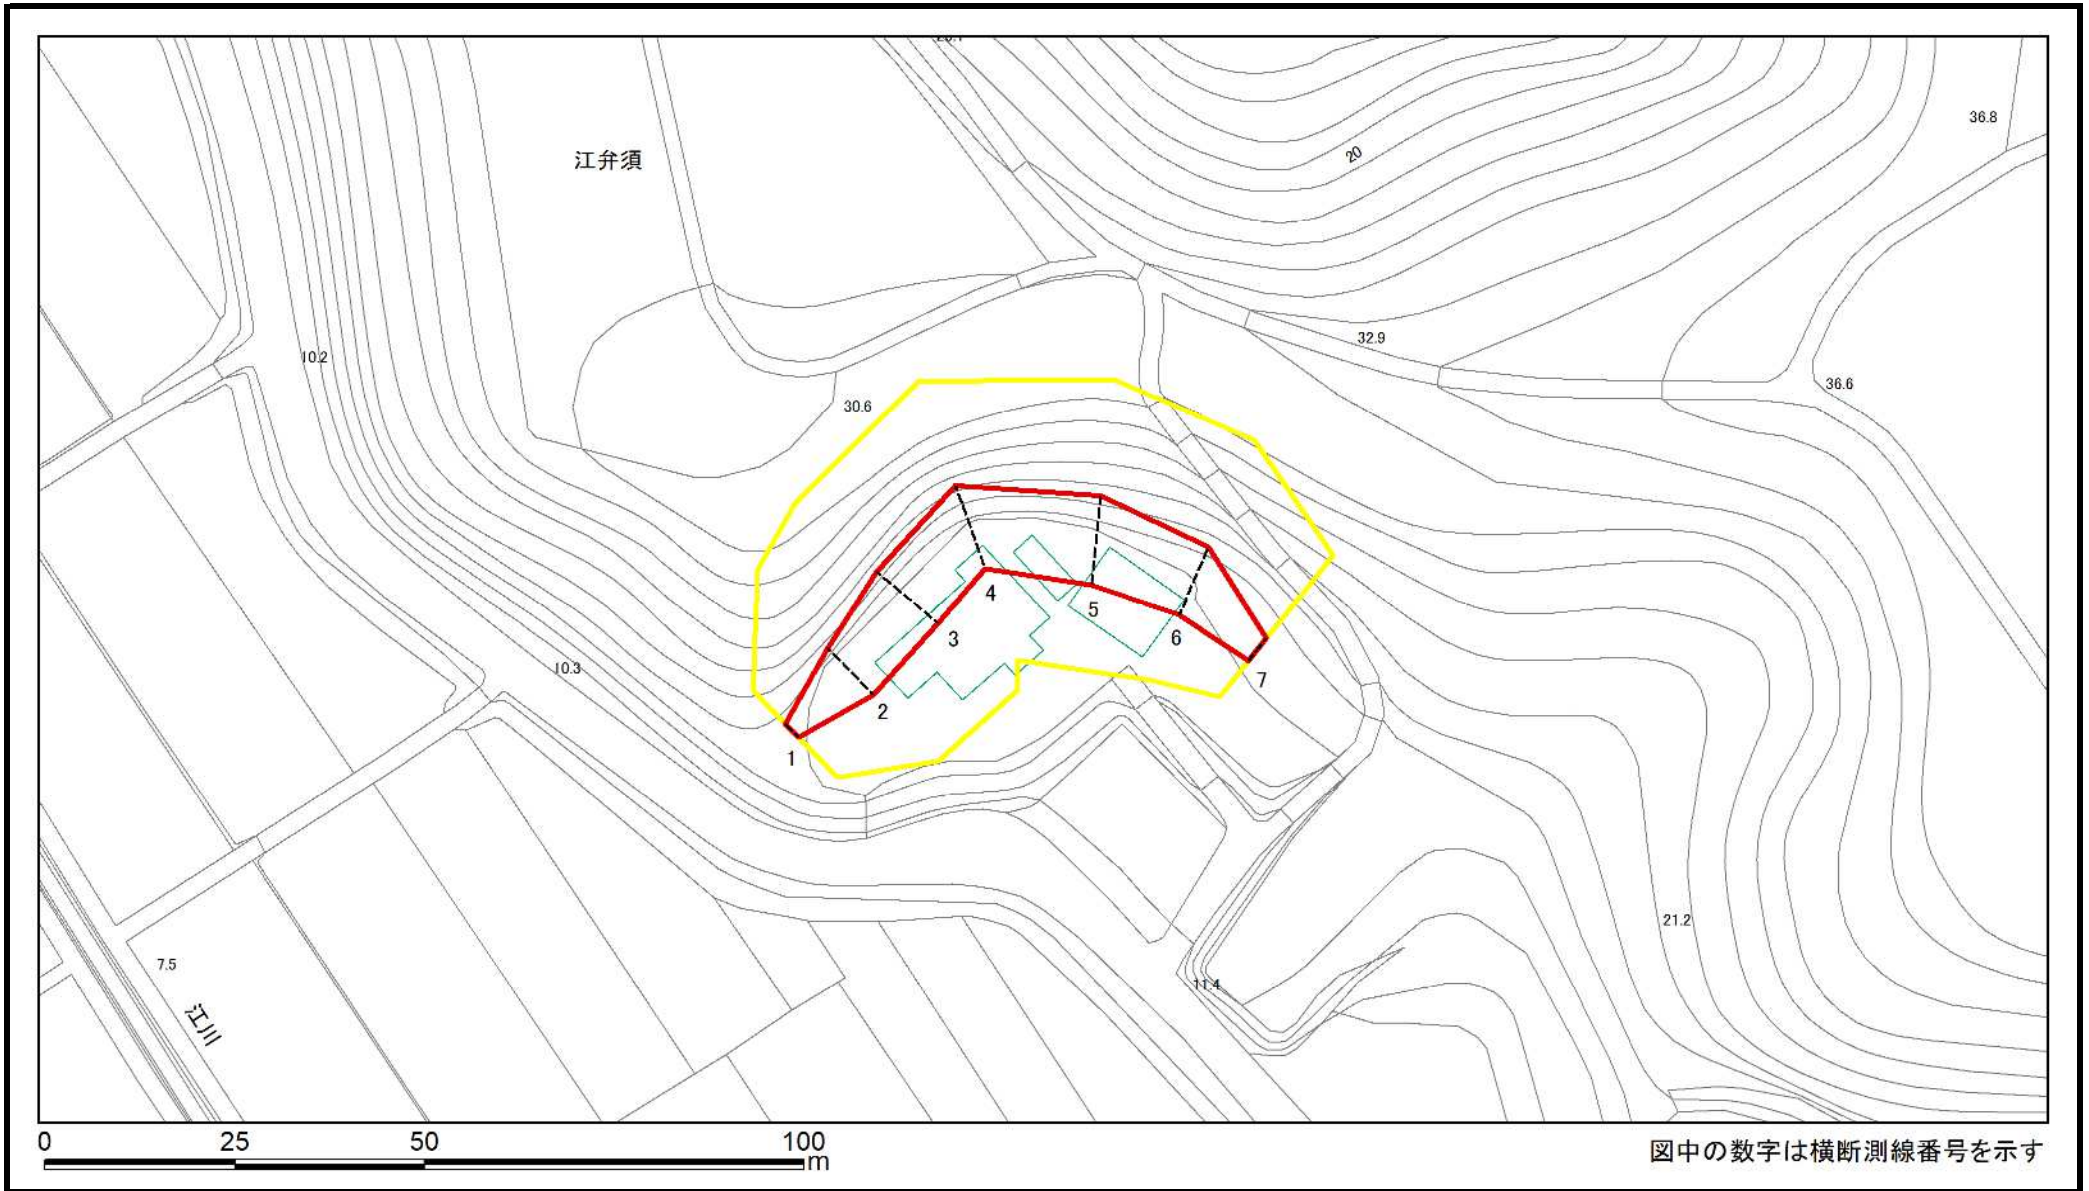
様式2(急) 土砂災害警戒区域・土砂災害特別警戒区域 区域図(参考図)	土砂災害防止法施行令第二条の基準に該当する区域		N 縮尺 1:1,000	自然現象の種類 急傾斜地の崩壊	箇所番号 II-061K2153
	土砂災害防止法施行令第三条の基準に該当する区域			告示番号	箇所名 江弁須8
	土砂等の(移動)高さが1m以下の場合、土砂等の移動による力が100kN/m <sup>2</sup> を超える区域			告示年月日	所在地 成田市江弁須
	土砂等の堆積の高さが3mを超える区域 それ以外の区域

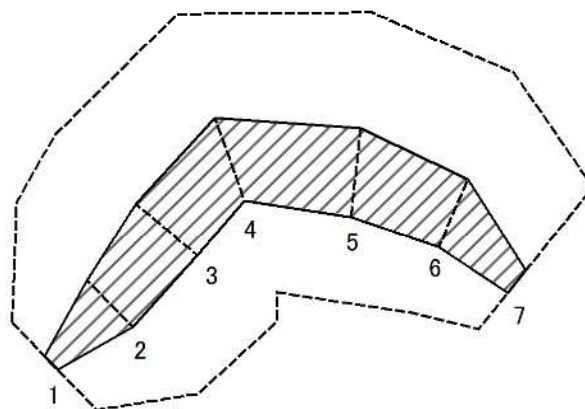
様式2-1(急)  
土砂災害特別警戒区域の区域区分図  
(急傾斜地の崩壊に伴う土石などの移動により建築物の地上部に作用すると想定される力)  
<力区分:移動>

図中の数字は横断測線番号を示す

土石等の(移動)高さが1m以下の場合、土石等の移動による力が100kN/m<sup>2</sup>を超える区域

横断測線の区間	土石等の移動により建築物の地上部に作用すると想定される力				土石等の堆積により建築物の地上部に作用すると想定される力			
	土石等の(移動)高さが1m以下の場合、土石等の移動による力が100kN/m <sup>2</sup> を超える区域		それ以外の区域		土石等の堆積の高さが3mを超える区域		それ以外の区域	
	力の大きさのうち最大のもの (kN/m <sup>2</sup> )	土石等の高さ (m)	力の大きさのうち最大のもの (kN/m <sup>2</sup> )	土石等の高さ (m)	力の大きさのうち最大のもの (kN/m <sup>2</sup> )	土石等の高さ (m)	力の大きさのうち最大のもの (kN/m <sup>2</sup> )	土石等の高さ (m)
1 ~ 2	-	-	70.08	1.00	-	-	12.75	2.38
2 ~ 3	-	-	80.57	1.00	-	-	14.25	2.66
3 ~ 4	-	-	88.94	1.00	-	-	14.25	2.66
4 ~ 5	-	-	90.72	1.00	-	-	13.36	2.50
5 ~ 6	-	-	90.72	1.00	-	-	9.87	1.84
6 ~ 7	-	-	81.49	1.00	-	-	11.10	2.07

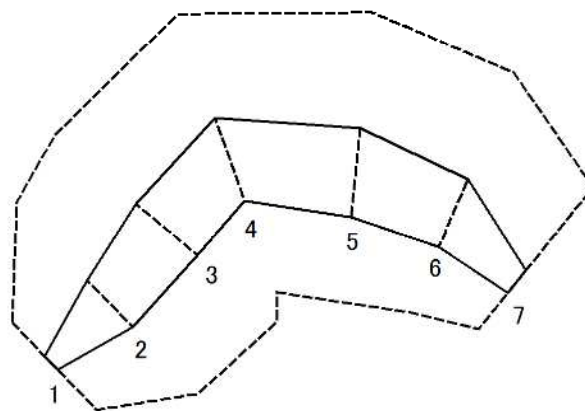
様式2-2(急)  
土砂災害特別警戒区域の区域区分図  
(急傾斜地の崩壊に伴う土石などの堆積により  
建築物の地上部に作用すると想定される力)  
<力区分:堆積>

図中の数字は横断測線番号を示す

土石等の堆積の高さが3mを超える区域
