# 土砂災害警戒区域等の指定の告示に係る図書(様式1)

土砂災害警戒区域・土砂災害特別警戒区域  
位置図

Ⅱ-061K2265

新町3

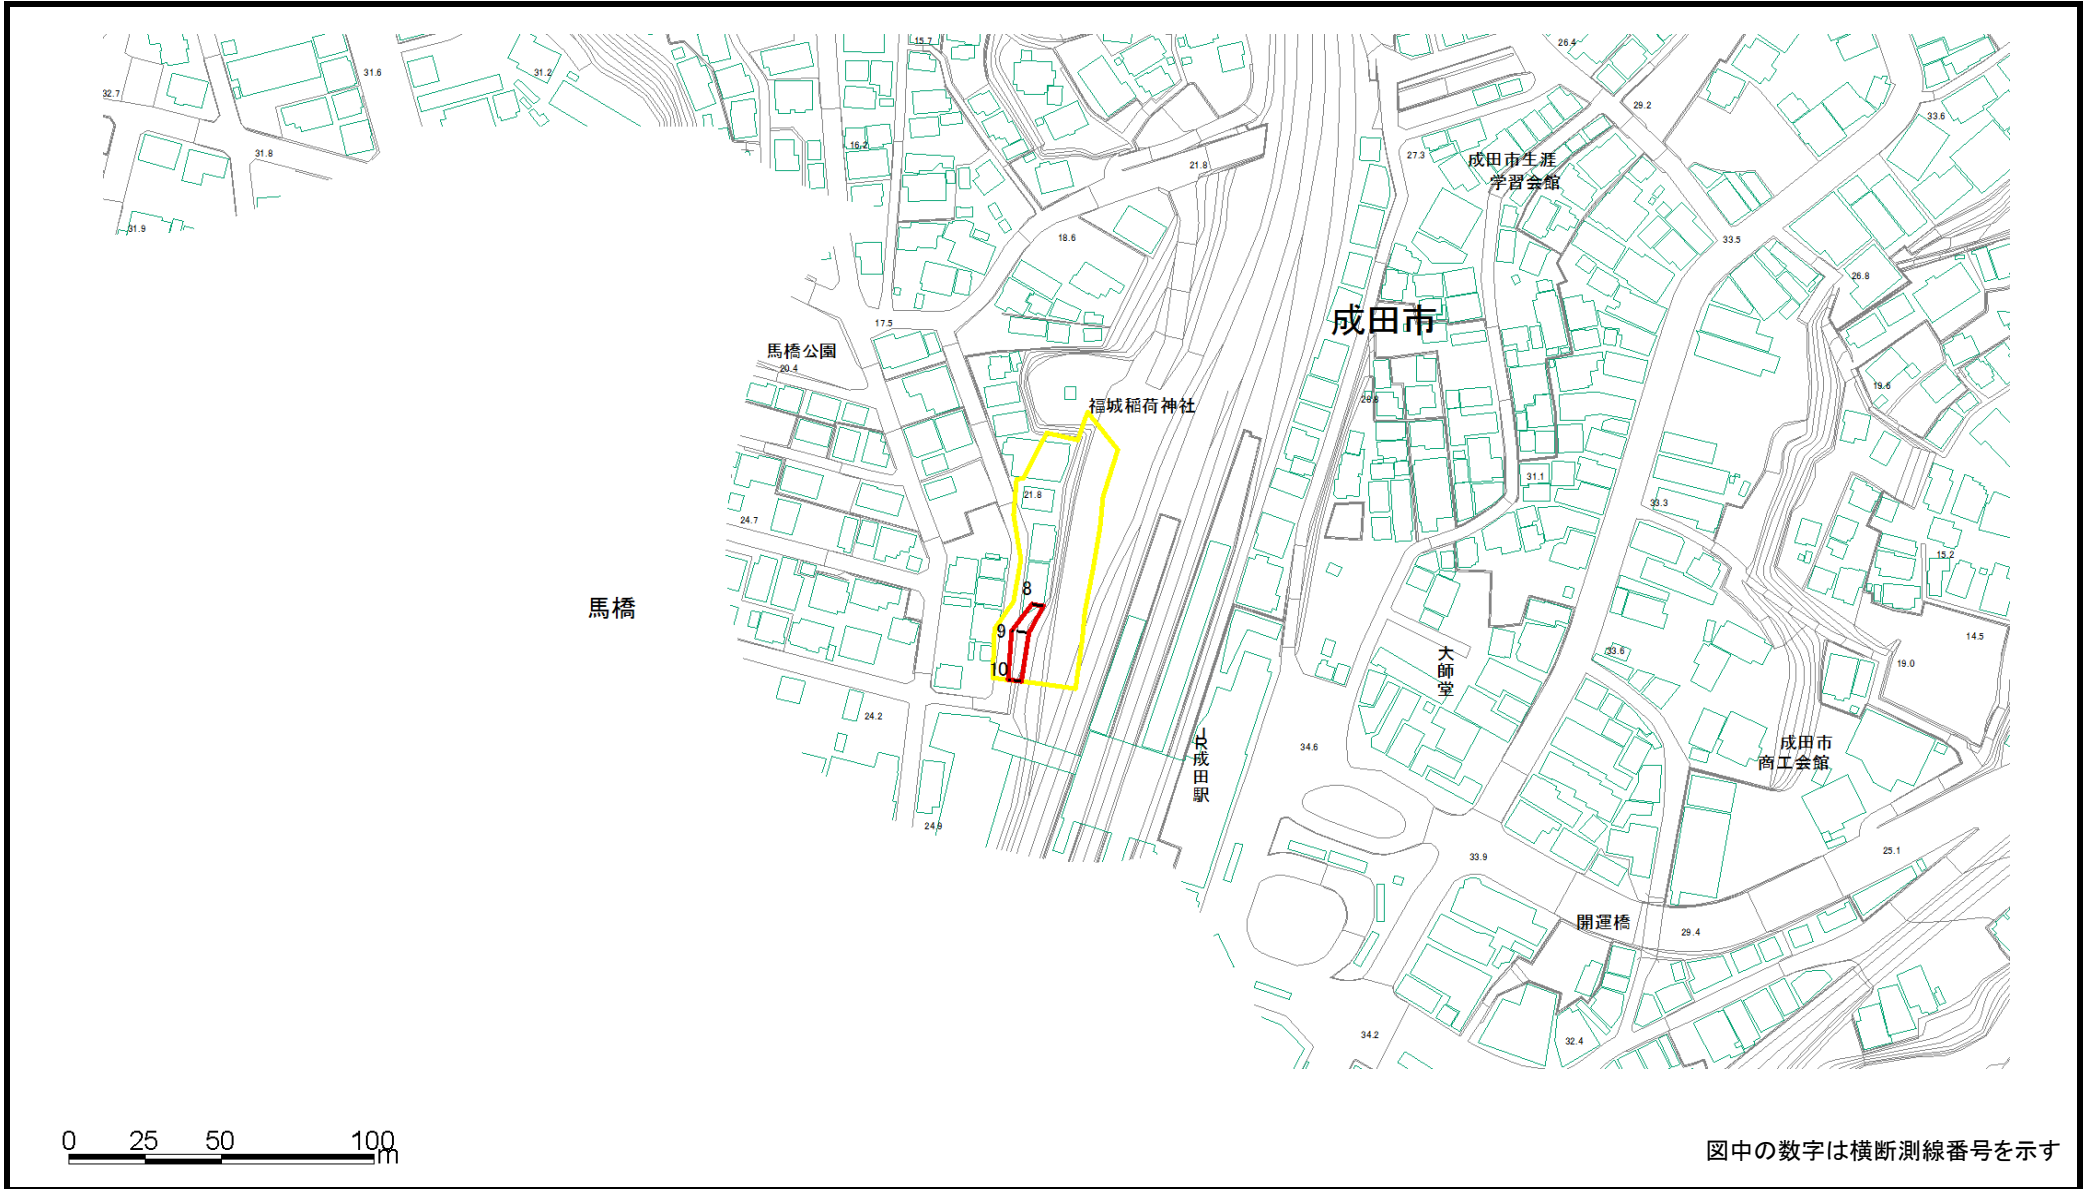
様式2(急) 土砂災害警戒区域・土砂災害特別警戒区域 区域図(その1)	土砂災害防止法施行令第二条の基準に該当する区域		N 縮尺 1:2,500	自然現象の種類	急傾斜地の崩壊	箇所番号	II-061K2265
	土砂災害防止法施行令第三条の基準に該当する区域			告示番号		箇所名	新町3
	土砂等の(移動)高さが1m以下の場合、土砂等の移動による力が100kN/m <sup>2</sup> を超える区域			告示年月日		所在地	成田市新町、花崎町、馬橋
	土砂等の堆積の高さが3mを超える区域						
	それ以外の区域

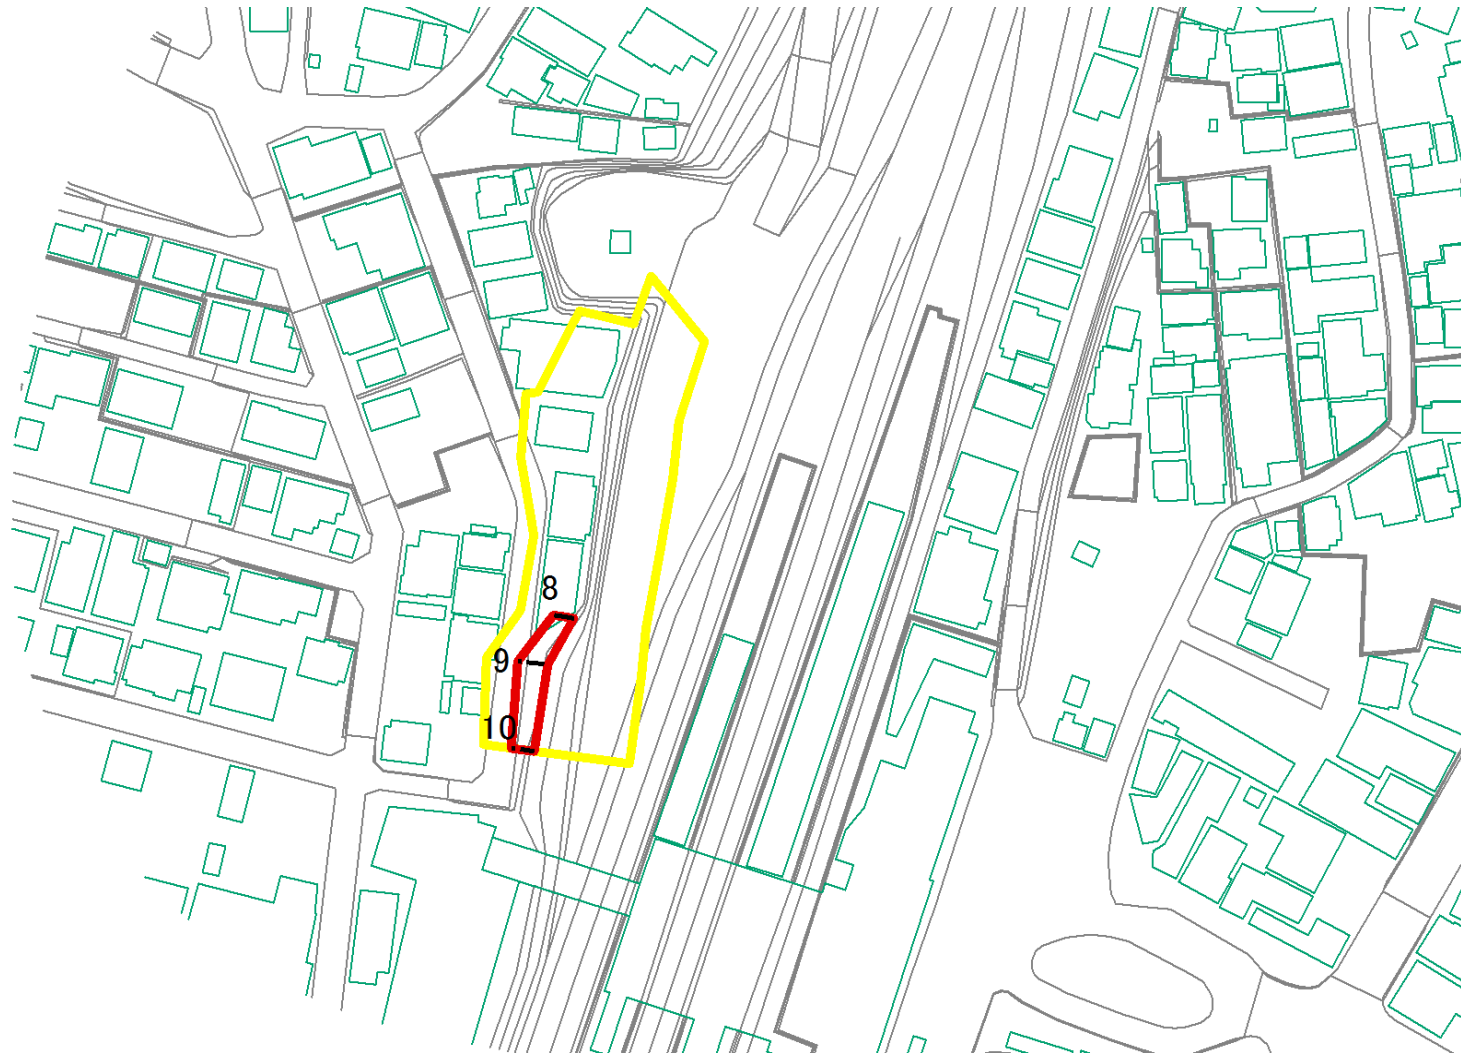
図中の数字は横断測線番号を示す

様式2(急) 土砂災害警戒区域・土砂災害特別警戒区域 区域図(参考図)	土砂災害防止法施行令第二条の基準に該当する区域		N 縮尺 1:1,000	自然現象の種類	急傾斜地の崩壊	箇所番号	II-061K2265
	土砂災害防止法施行令第三条の基準に該当する区域			告示番号		箇所名	新町3
	土砂等の(移動)高さが1m以下の場合、土砂等の移動による力が100kN/m <sup>2</sup> を超える区域			告示年月日		所在地	成田市新町、花崎町、馬橋
	土砂等の堆積の高さが3mを超える区域						
	それ以外の区域

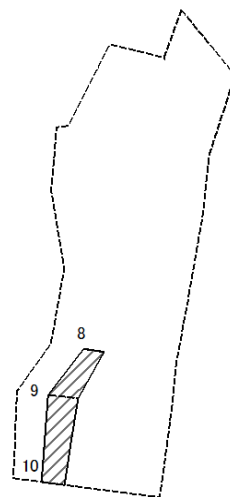
図中の数字は横断測線番号を示す

様式2-1(急) 土砂災害特別警戒区域の区域区分図 (急傾斜地の崩壊に伴う土石などの移動により 建築物の地上部に作用すると想定される力) <力区分:移動>	土砂災害防止法施行令第二条の基準に該当する区域			N  縮尺 1:1,000	自然現象の種類	急傾斜地の崩壊	箇所番号	II-061K2265
	土砂災害防止法施行令第三条の基準に該当する区域	土石等の(移動)高さが1m以下の場合、土石等の移動による力が100kN/mを超える区域			告示番号		箇所名	新町3
		それ以外の区域			告示年月日		所在地	成田市新町、花崎町、馬橋

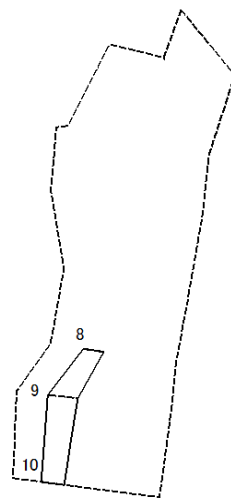
図中の数字は横断測線番号を示す

様式2-2(急) 土砂災害特別警戒区域の区域区分図 (急傾斜地の崩壊に伴う土石などの堆積により 建築物の地上部に作用すると想定される力) <力区分:堆積>	土砂災害防止法施行令第二条の基準に該当する区域			N  縮尺 1:1,000	自然現象の種類	急傾斜地の崩壊	箇所番号	II-061K2265
	土砂災害防止法施行令第三条の基準に該当する区域	土石等の堆積の高さが3mを超える区域			告示番号		箇所名	新町3
		それ以外の区域			告示年月日		所在地	成田市新町、花崎町、馬橋
