土砂災害警戒区域等の指定の告示に係る図書(様式1)

様式1(急)
土砂災害警戒区域・土砂災害特別警戒区域
位置図

| 箇所番号 | Ⅱ-061K2336 |
| 箇所名 | 台方12 |

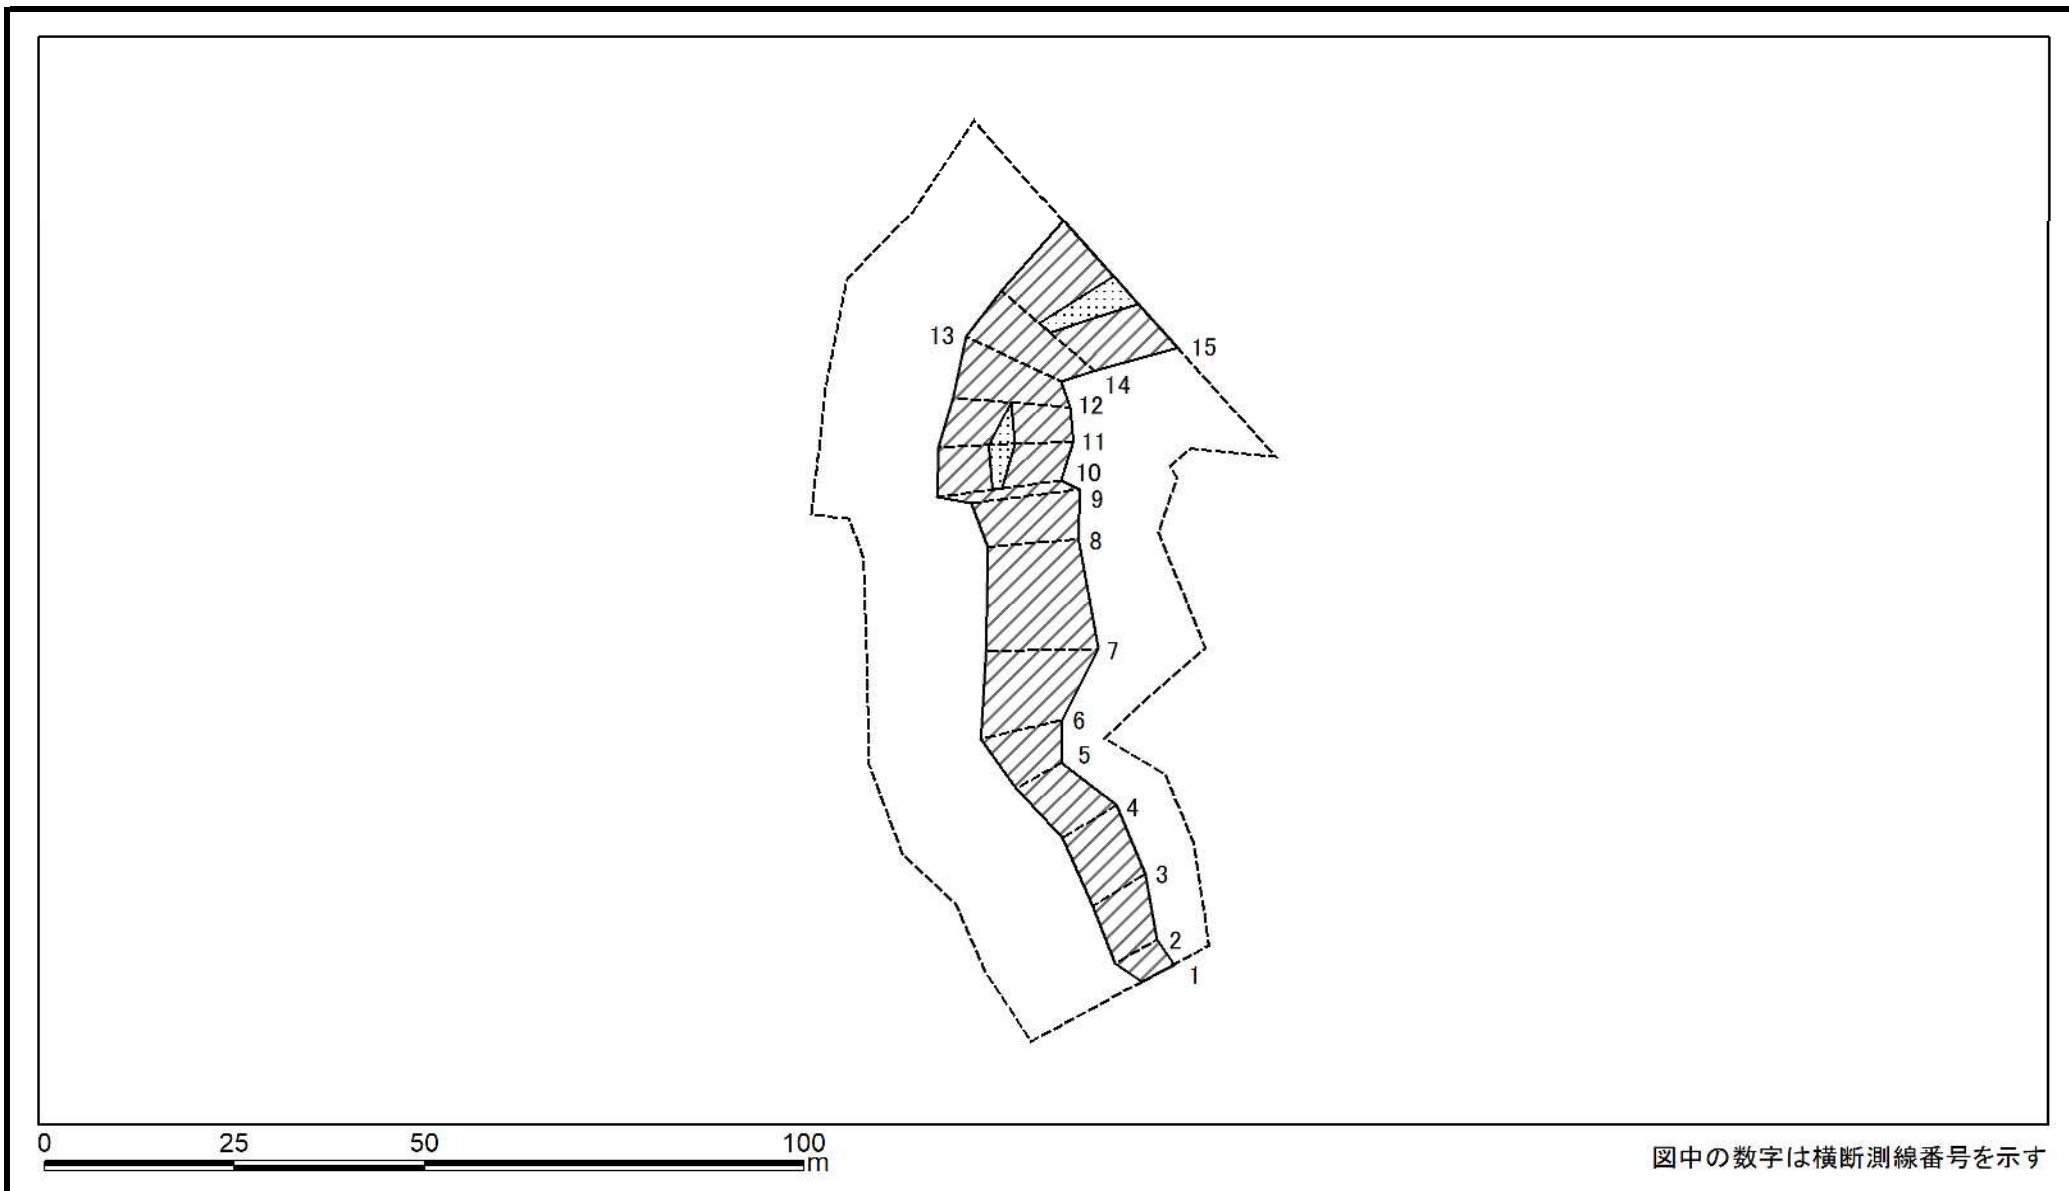
図中の数字は横断測線番号を示す

| 様式2-1(急) 土砂災害特別警戒区域の区域区分図 (急傾斜地の崩壊に伴う土石などの移動により 建築物の地上部に作用すると想定される力) <力区分:移動> | 土砂災害防止法施行令第二条の基準に該当する区域 | | | N 縮尺 1:1,000 | 自然現象の種類 | 急傾斜地の崩壊 | 箇所番号 | II-061K2336 |
| | 土砂災害防止法施行令第三条の基準に該当する区域 | 土石等の(移動)高さが1m以下の場合、土石等の移動による力が100kN/m ² を超える区域 | | | 告示番号 | | 箇所名 | 台方12 |

| 横断測線の区間 | 土石等の移動により建築物の地上部に作用すると想定される力 | | | | 土石等の堆積により建築物の地上部に作用すると想定される力 | | | | 横断測線の区間 | 土石等の移動により建築物の地上部に作用すると想定される力 | | | | 土石等の堆積により建築物の地上部に作用すると想定される力 | | | |
| | 土石等の(移動)高さが1m以下の場合、土石等の移動による力が100kN/m ² を超える区域 | | それ以外の区域 | | 土石等の堆積の高さが3mを超える区域 | | それ以外の区域 | | | 土石等の(移動)高さが1m以下の場合、土石等の移動による力が100kN/m ² を超える区域 | | それ以外の区域 | | 土石等の堆積の高さが3mを超える区域 | | それ以外の区域 | |
| | 力の大きさのうち最大のもの(kN/m ²) | 土石等の高さ(m) | 力の大きさのうち最大のもの(kN/m ²) | 土石等の高さ(m) | 力の大きさのうち最大のもの(kN/m ²) | 土石等の高さ(m) | 力の大きさのうち最大のもの(kN/m ²) | 土石等の高さ(m) | | 力の大きさのうち最大のもの(kN/m ²) | 土石等の高さ(m) | 力の大きさのうち最大のもの(kN/m ²) | 土石等の高さ(m) | 力の大きさのうち最大のもの(kN/m ²) | 土石等の高さ(m) | 力の大きさのうち最大のもの(kN/m ²) | 土石等の高さ(m) |
