土砂災害警戒区域等の指定の告示に係る図書(様式1)

様式1(急)
土砂災害警戒区域・土砂災害特別警戒区域
位置図

| 箇所番号 | Ⅱ-061K2377 |
| 箇所名 | 郷部8 |

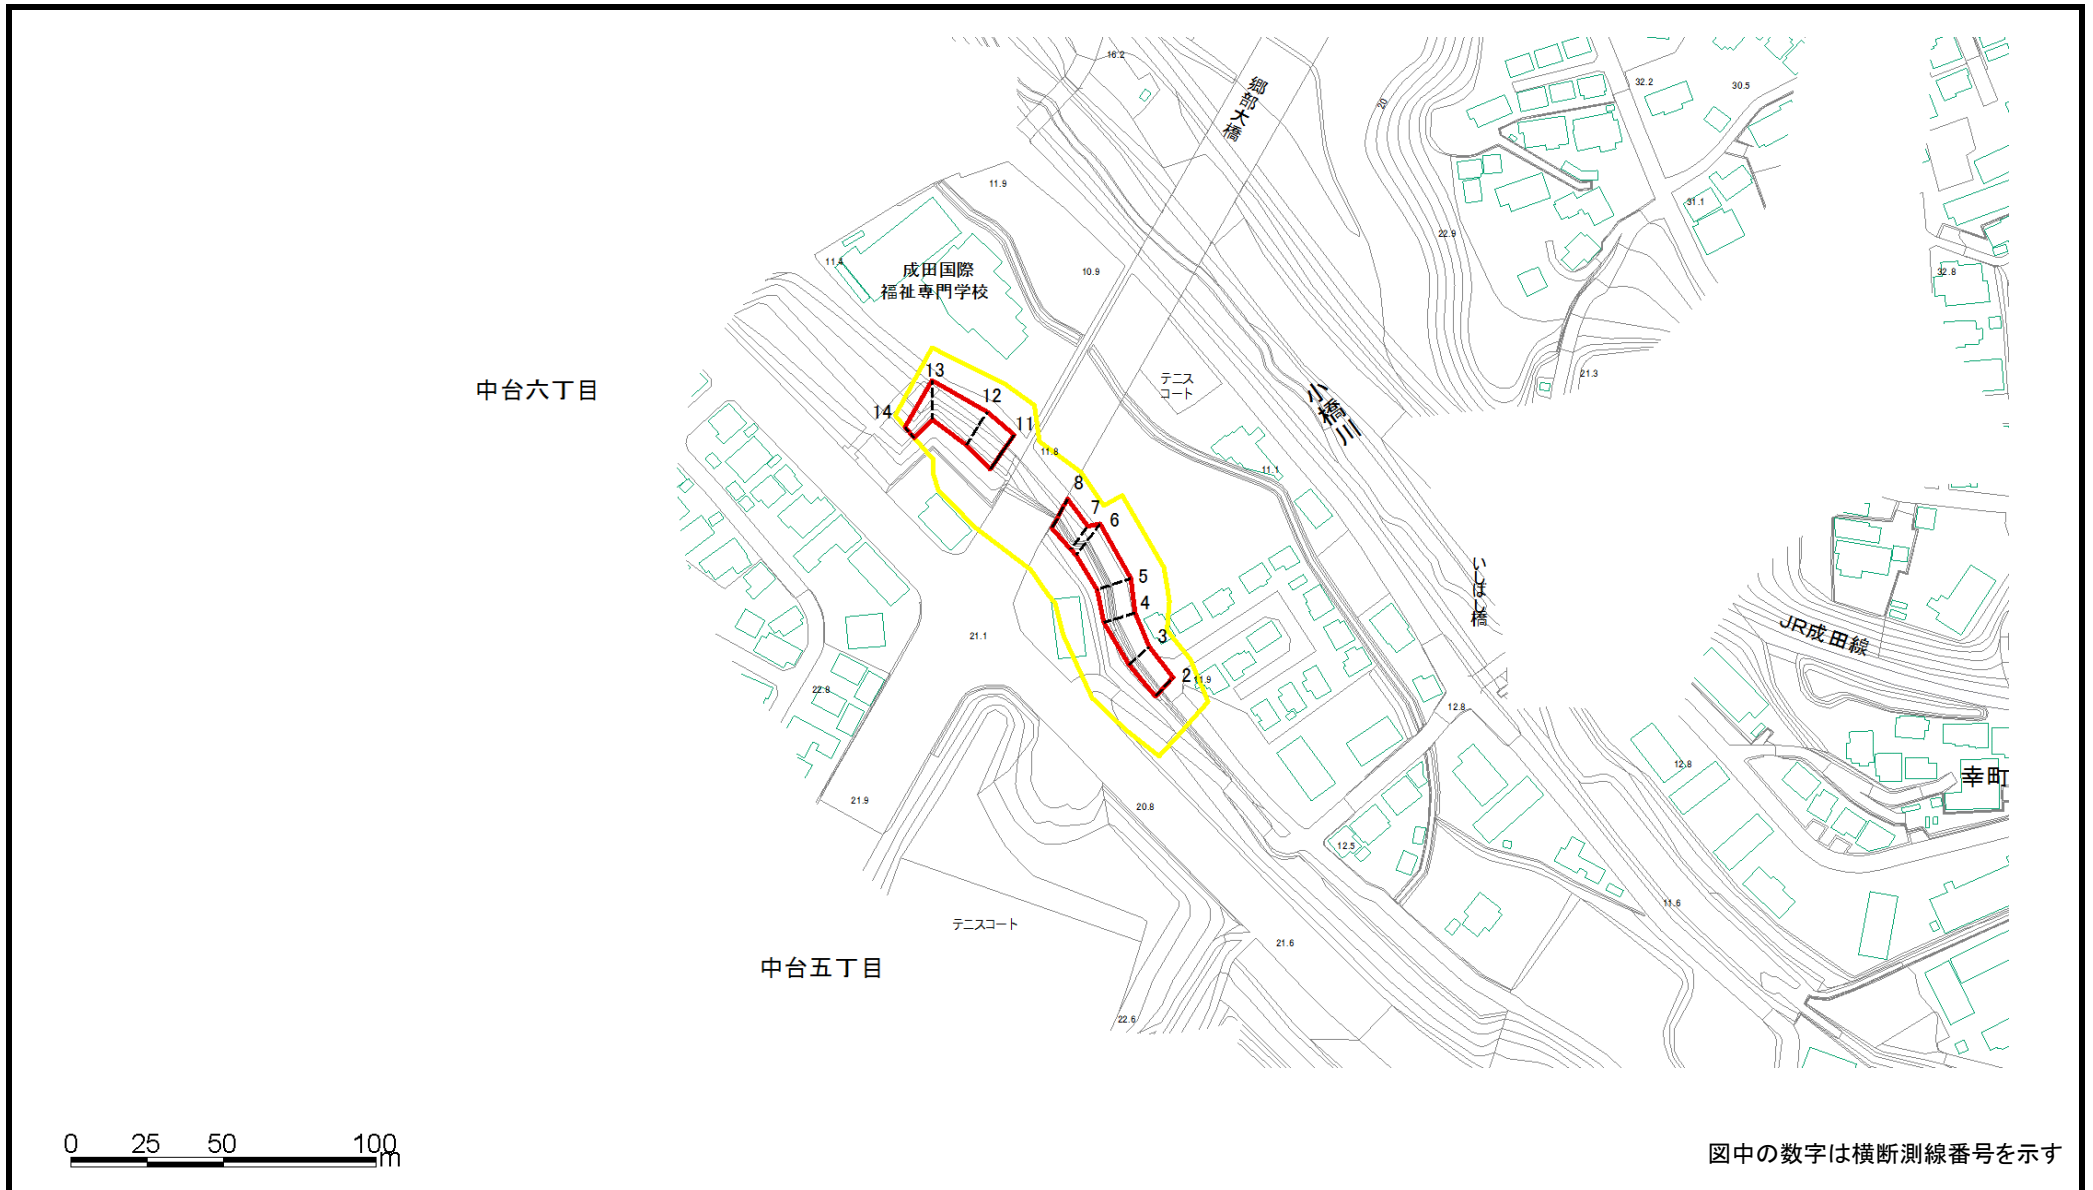
| 様式2(急) 土砂災害警戒区域・土砂災害特別警戒区域 区域図(その1) | 土砂災害防止法施行令第二条の基準に該当する区域 | | | N 縮尺 1:2,500 | 自然現象の種類 | 急傾斜地の崩壊 | 箇所番号 | II-061K2377 |
| | 土砂災害防止法施行令第三条の基準に該当する区域 | 土砂等の(移動)高さが1m以下の場合、 土砂等の移動による力が100kN/m ² を超える区域 | | | 告示番号 | | 箇所名 | 郷部8 |
| | | 土砂等の堆積の高さが3mを超える区域 | | | 告示年月日 | | 所在地 | 成田市郷部、中台5丁目、中台6丁目 |

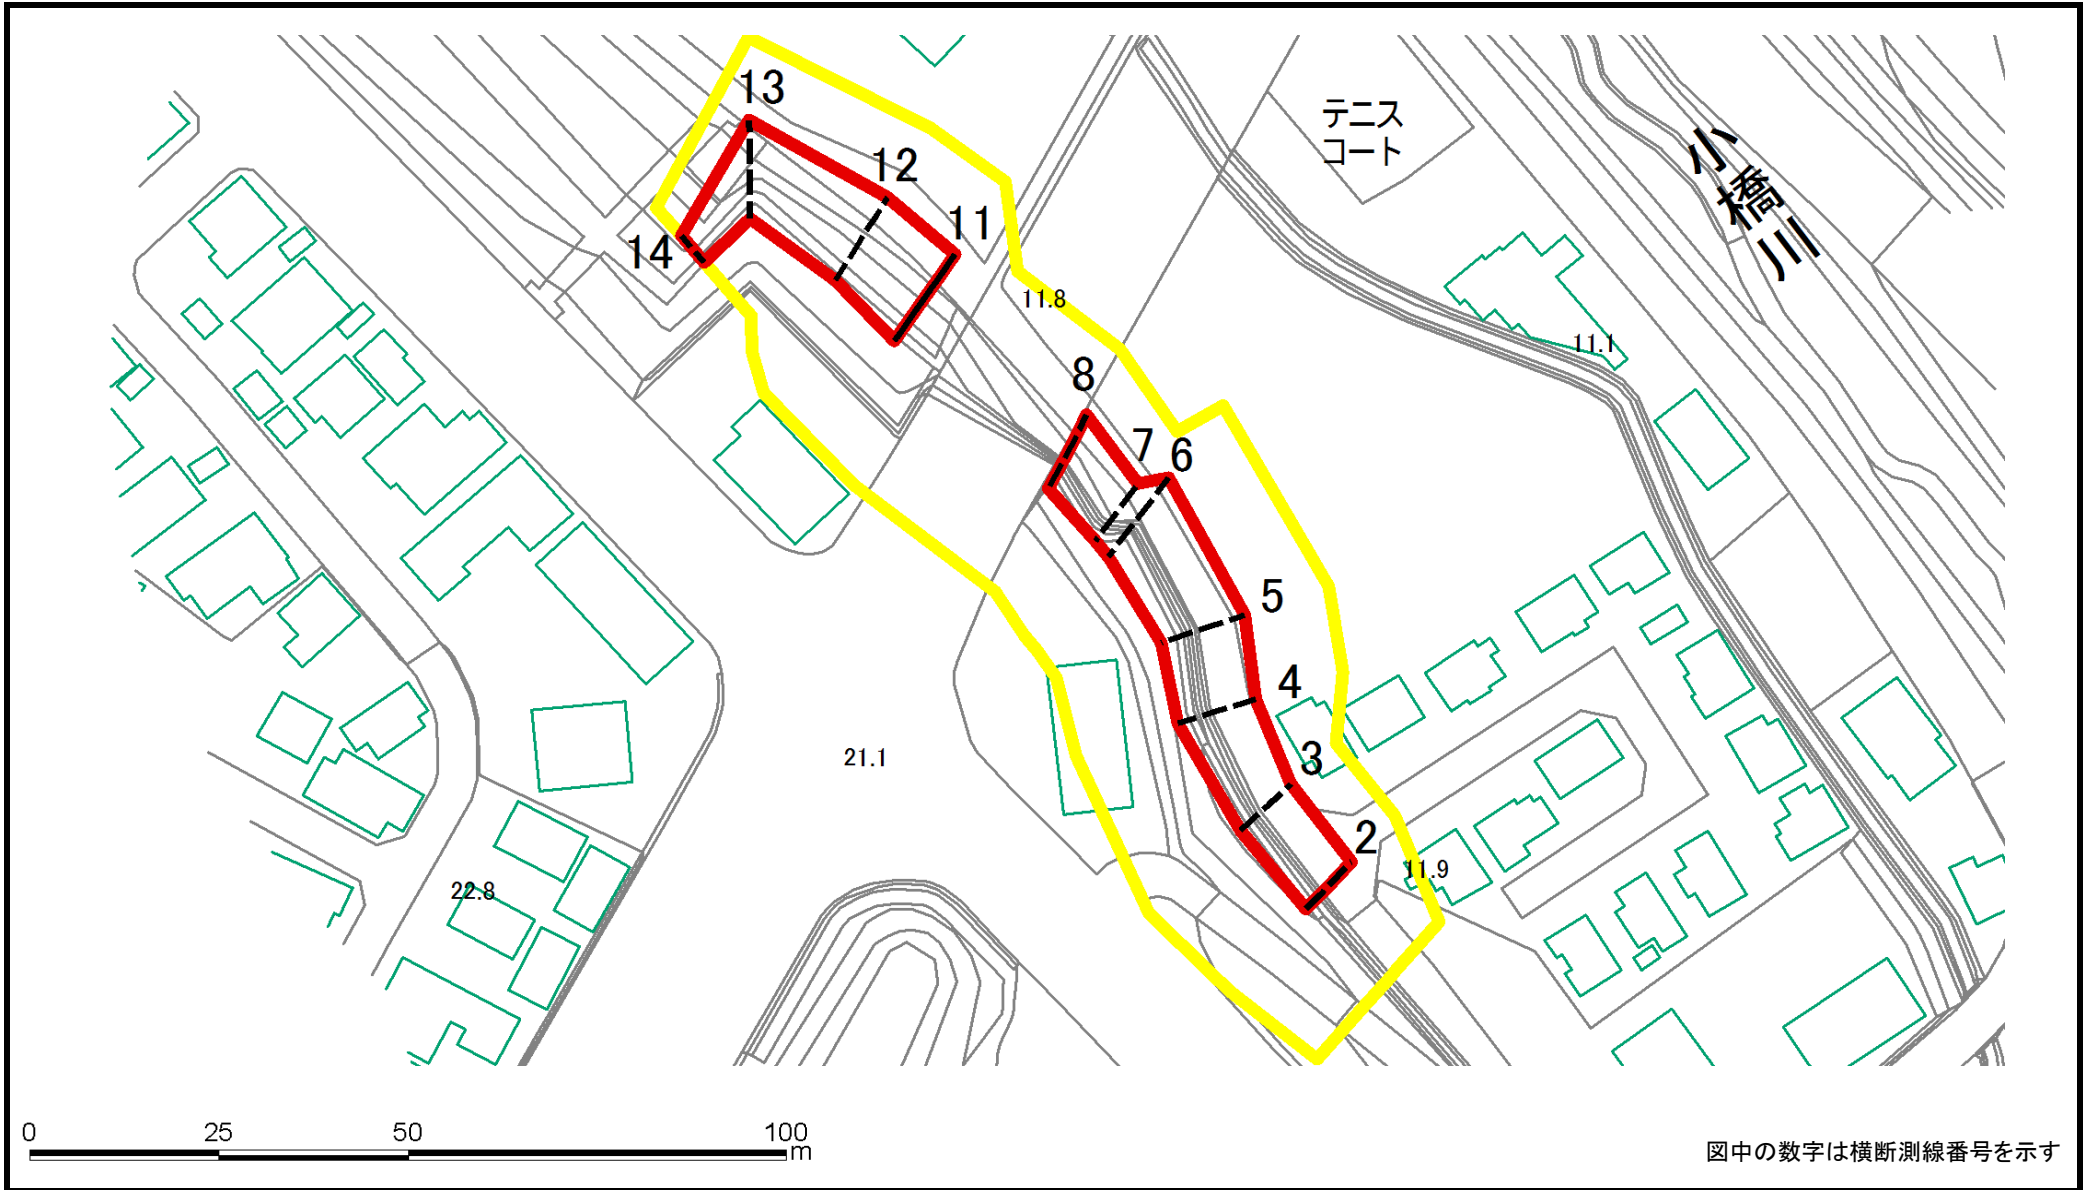
図中の数字は横断測線番号を示す

| 様式2(急) 土砂災害警戒区域・土砂災害特別警戒区域 区域図(参考図) | 土砂災害防止法施行令第二条の基準に該当する区域 | | N 縮尺 1:1,000 | 自然現象の種類 | 急傾斜地の崩壊 | 箇所番号 | II-061K2377 |
| | 土砂災害防止法施行令第三条の基準に該当する区域 | | | 告示番号 | | 箇所名 | 郷部8 |
| | 土砂等の(移動)高さが1m以下の場合、土砂等の移動による力が100kN/m ² を超える区域 | | | 告示年月日 | | 所在地 | 成田市郷部、中台5丁目、中台6丁目 |
| | 土砂等の堆積の高さが3mを超える区域 | | | | | | |

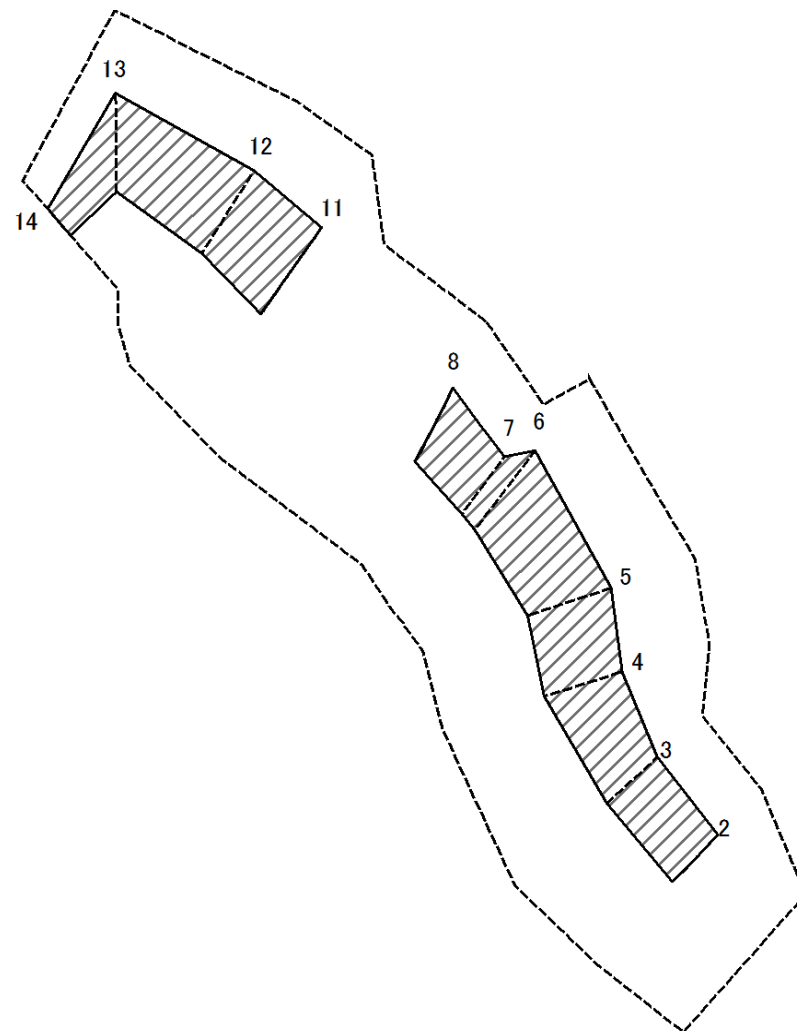
図中の数字は横断測線番号を示す

様式2-1(急)
土砂災害特別警戒区域の区域区分図
(急傾斜地の崩壊に伴う土石などの移動により
建築物の地上部に作用すると想定される力)
<力区分:移動>

| 土砂災害防止法施行令第三条の基準に該当する区域 | 土石等の(移動)高さが1m以下の場合、 土石等の移動による力が 100kN/m^2 を超える区域 | |

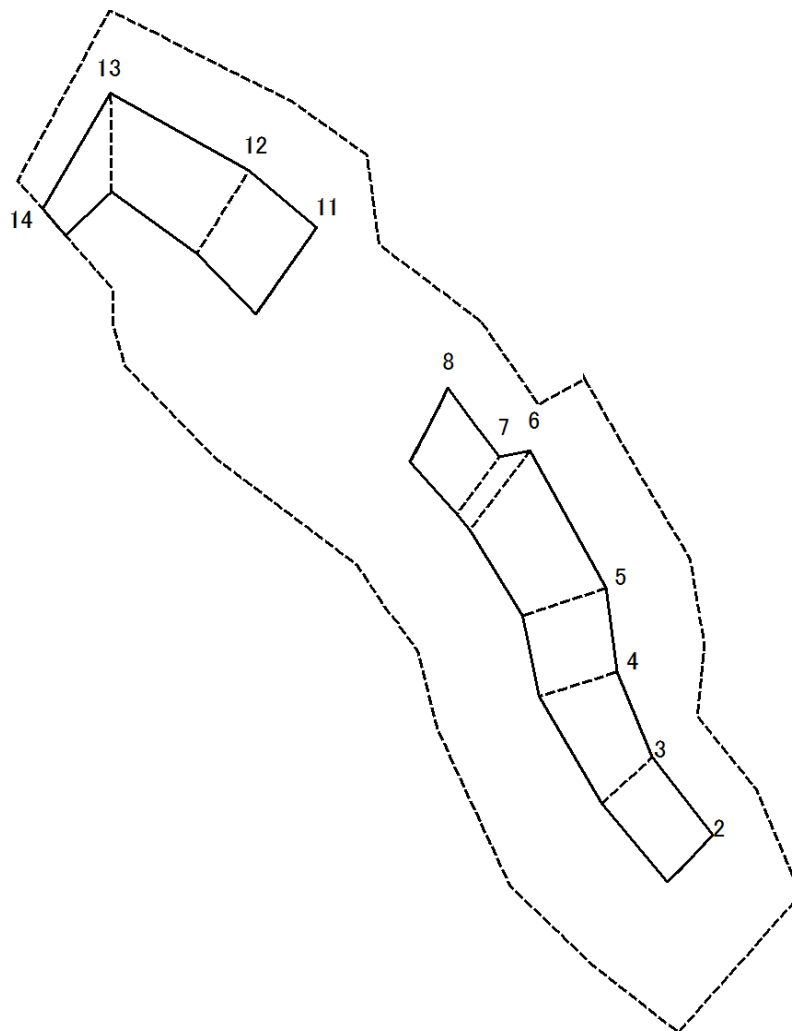
図中の数字は横断測線番号を示す

| 様式2-2(急) 土砂災害特別警戒区域の区域区分図 (急傾斜地の崩壊に伴う土石などの堆積により 建築物の地上部に作用すると想定される力) <力区分:堆積> | 土砂災害防止法施行令第二条の基準に該当する区域 | | | N 縮尺 1:1,000 | 自然現象の種類 | 急傾斜地の崩壊 | 箇所番号 | II-061K2377 |
| | 土砂災害防止法施行令第三条の基準に該当する区域 | 土石等の堆積の高さが3mを超える区域 | | | 告示番号 | | 箇所名 | 郷部8 |
